Asbestinventarisatetest

Kammenstraat 45A/1, 2910 Essen

Attestnummer : 20240906-000211.001

Uitgegeven op : 06.09.2024

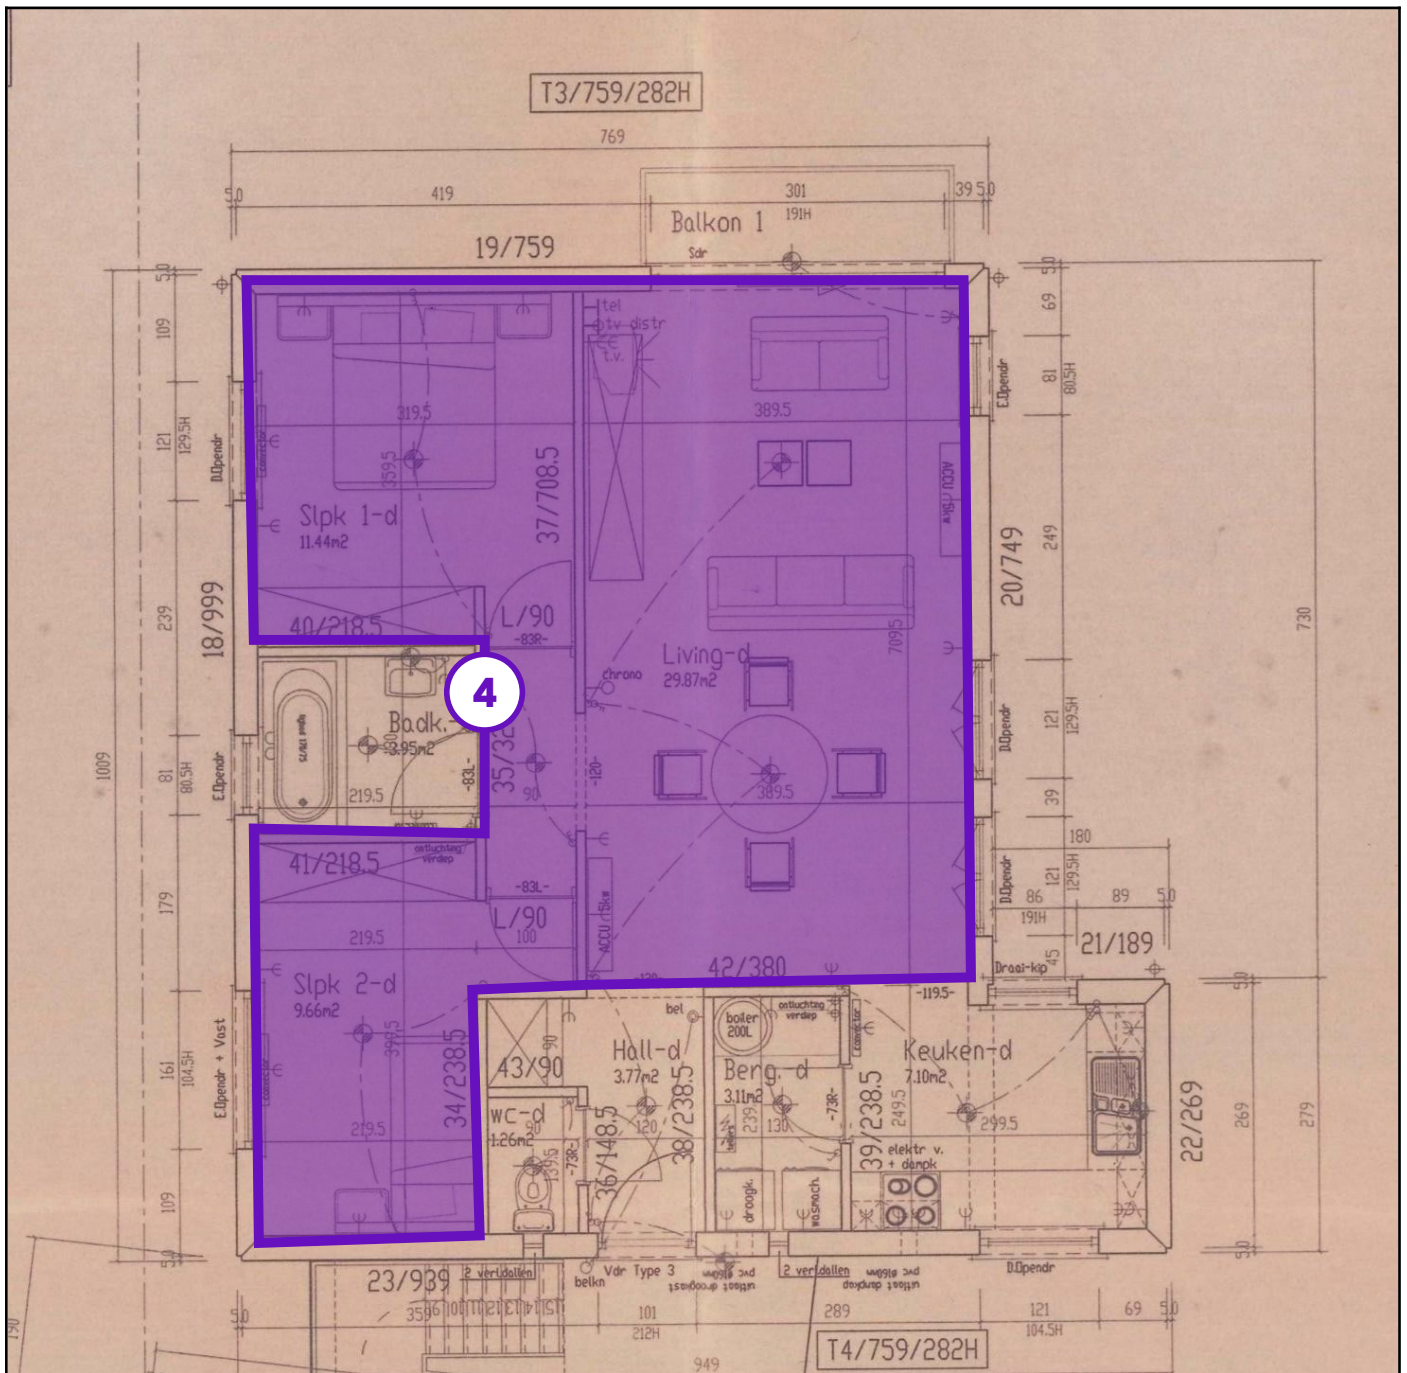
Plan 1.3: Appartement

De aanwezige vloerbekleding is niet asbestverdacht. De onderliggende laag was echter niet inspecteerbaar zonder destructie tijdens de inspectie. Mogelijk is de onderliggende laag asbestverdacht.

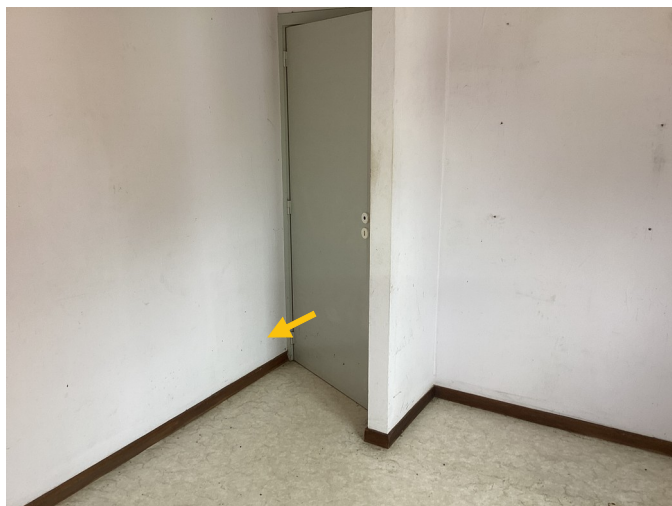
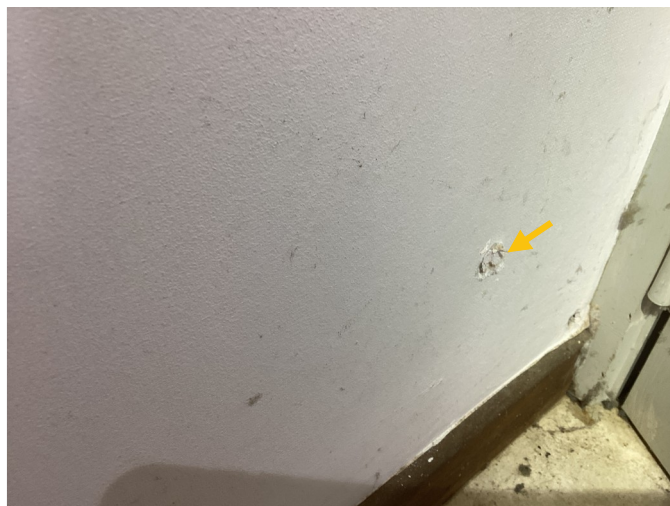
Fiche 5: Pleisterwerk wanden

Geen asbest

#	Type	Referentie	Resultaat
5.1	Mengmonster	M01	Geen asbest

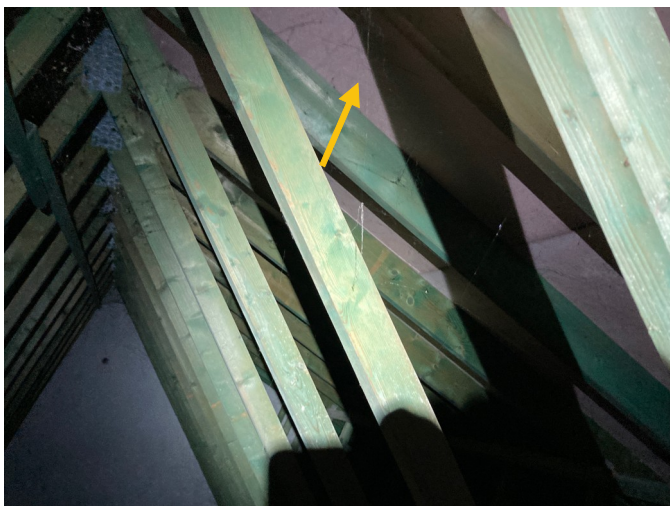
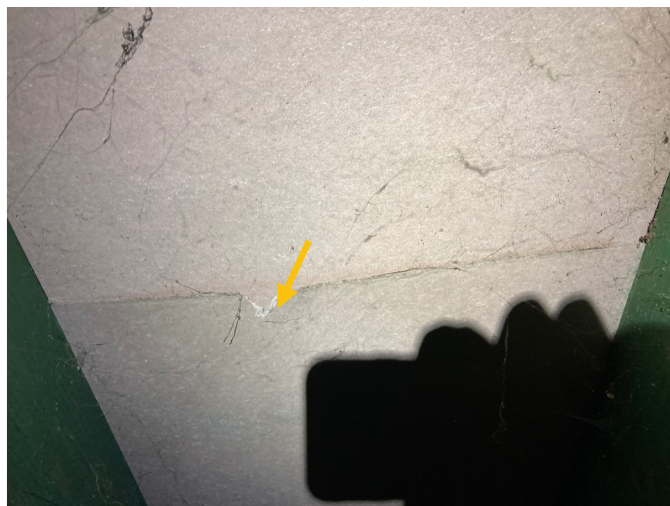
Fiche 6: Onderdak - Cementplaat

Geen asbest

#	Type	Referentie	Resultaat
6.1	Puntmonster	M03	Geen asbest

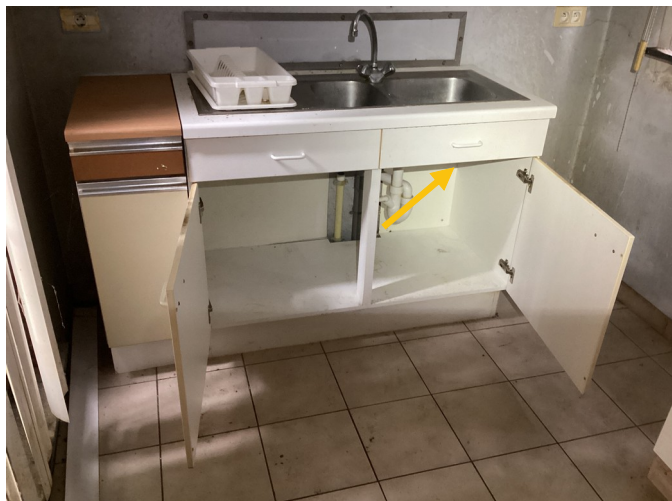
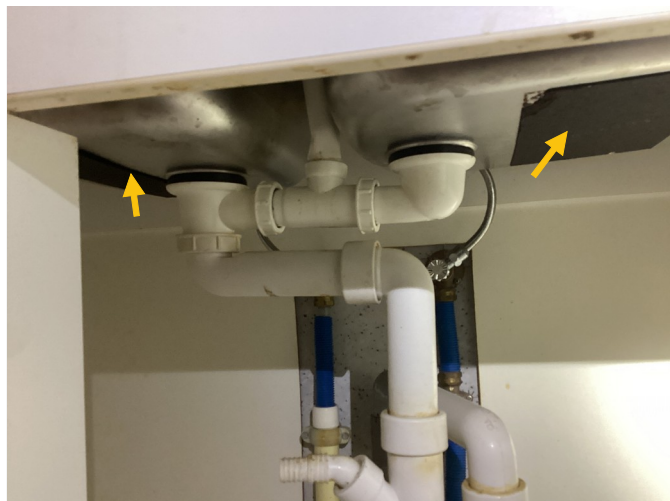
Fiche 7: Ontdreuningsplaat/anti-dreunplaat onder spoelbak

Geen asbest

#	Type	Referentie	Resultaat
7.1	Puntmonster	M02	Geen asbest
