# Asbestinventarisatetest

Laamheidestraat 13, 3550 Heusden-Zolder

Attestnummer : 20240401-000036.000

Uitgegeven op : 01.04.2024

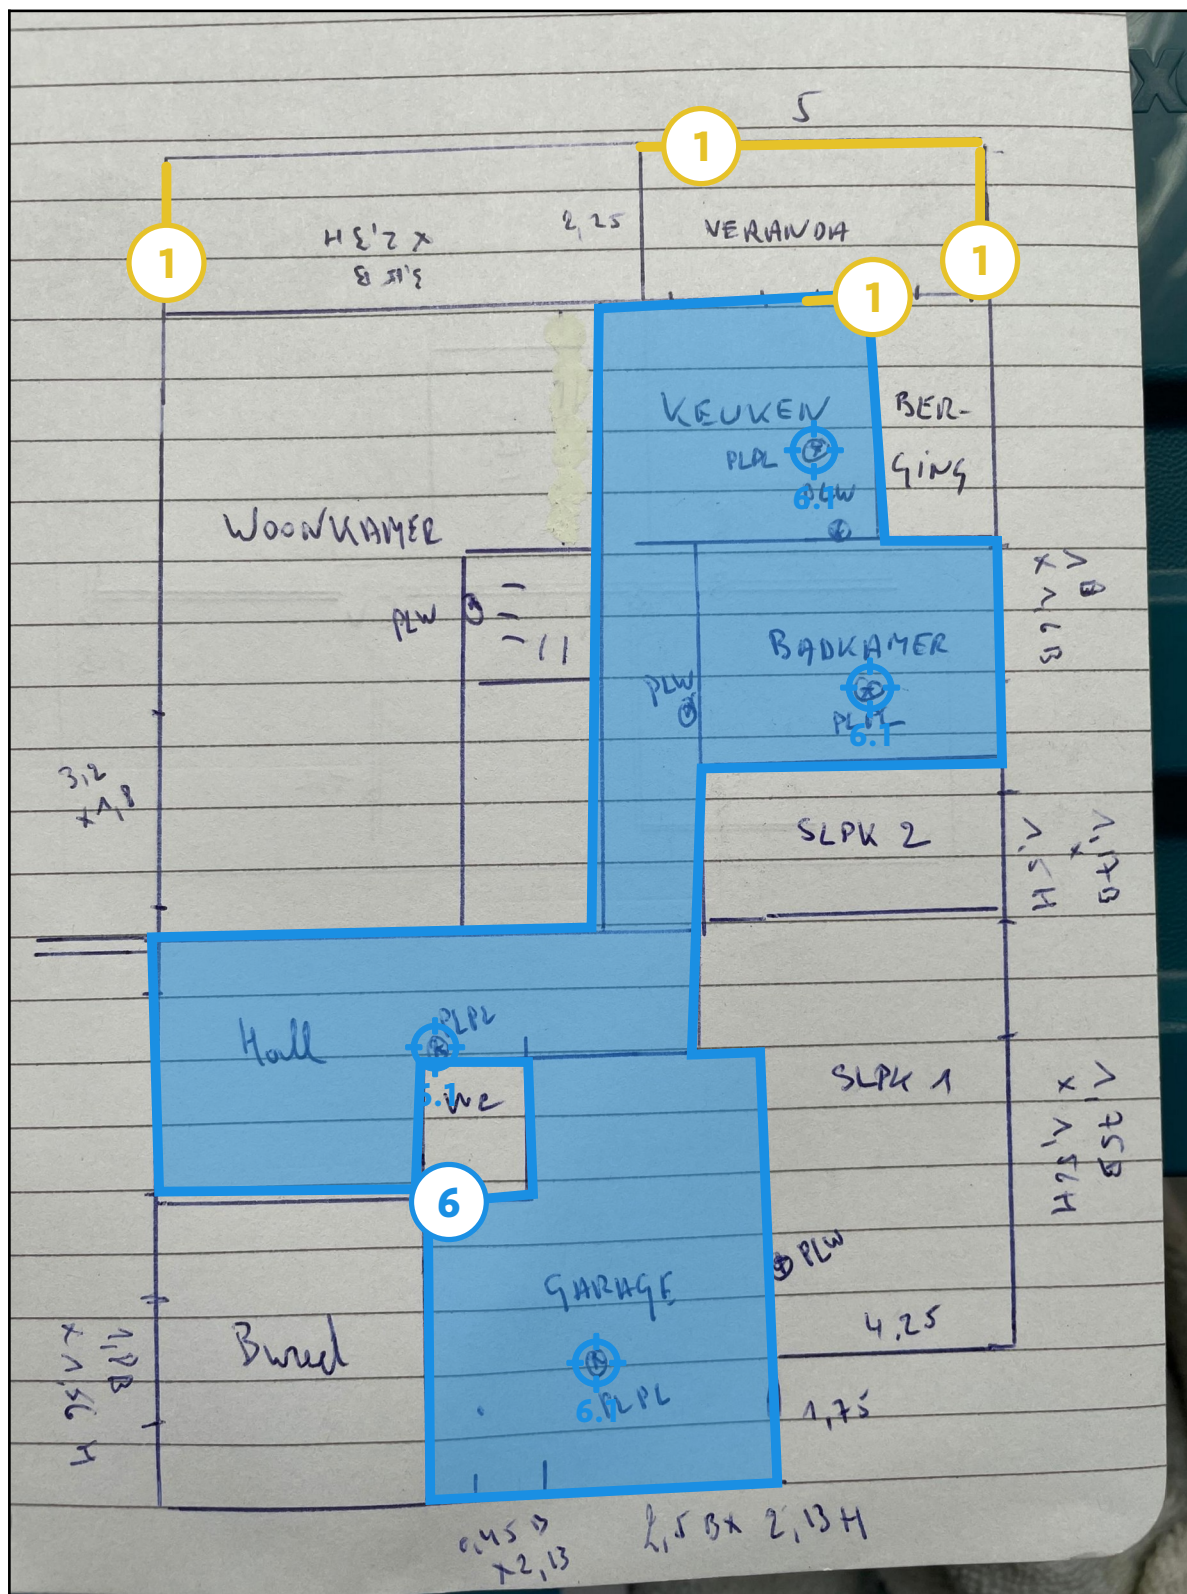
# Plan 1.2: IMG\_4197

1. glasal deurpanelen	Asbestmateriaal	Zorgvuldig beheren
6. pleister plafond	Geen asbest	-
6.1 Code: 23-9339-316-M02	Mengmonster	-

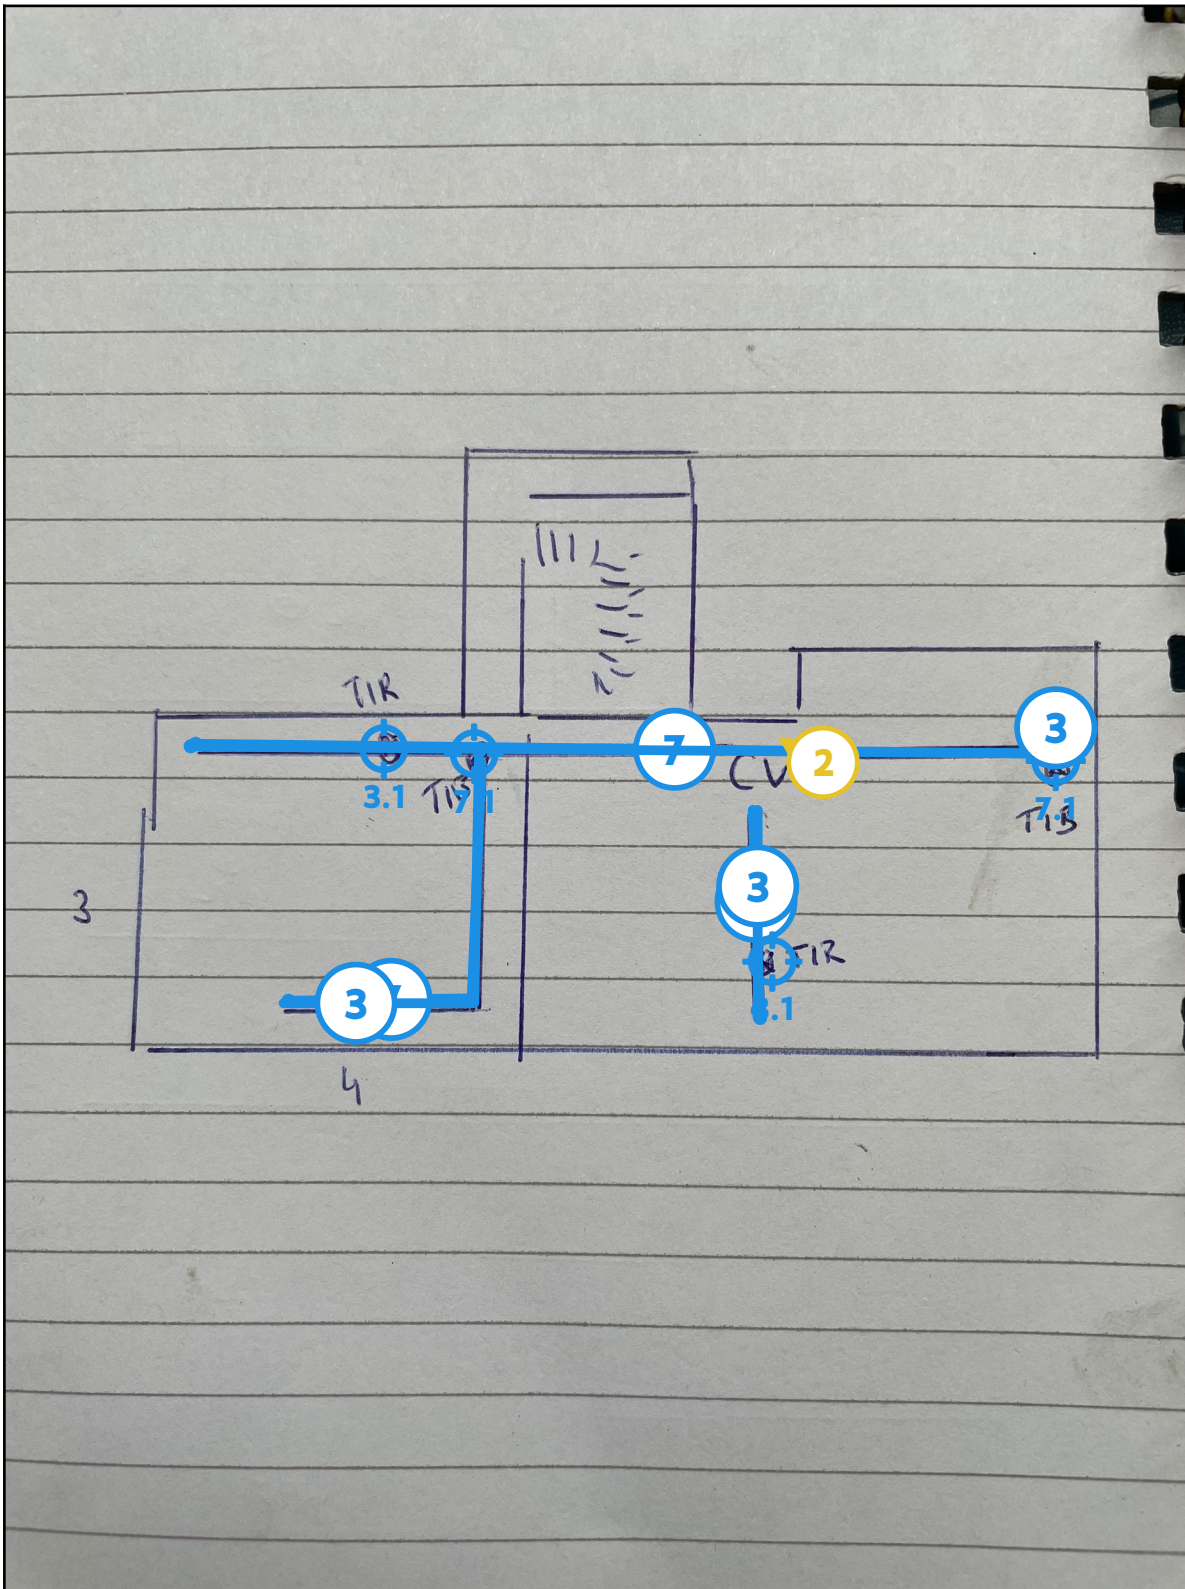
# Plan 1.5: IMG\_4196

2. bakeliet materiaal	Asbestmateriaal	Zorgvuldig beheren
3. Thermische isolatie kelder (recht stuk)	Geen asbest	-
3.1 Code: 23-9339-316-M04	Mengmonster	-
7. Thermische isolatie kelder (bocht)	Geen asbest	-
7.1 Code: 23-9339-316-M05	Mengmonster	-

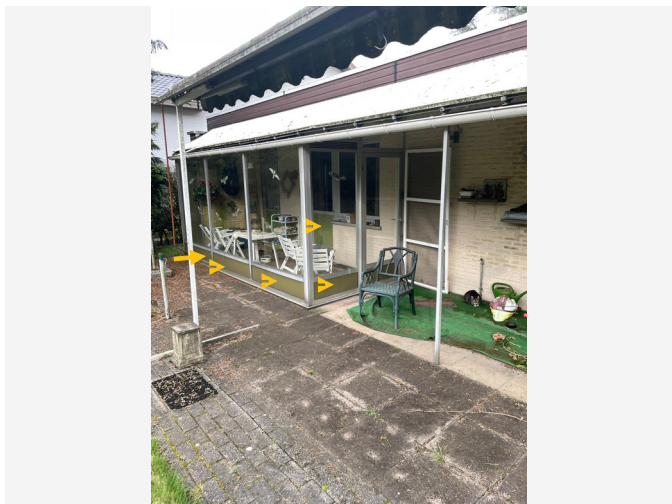
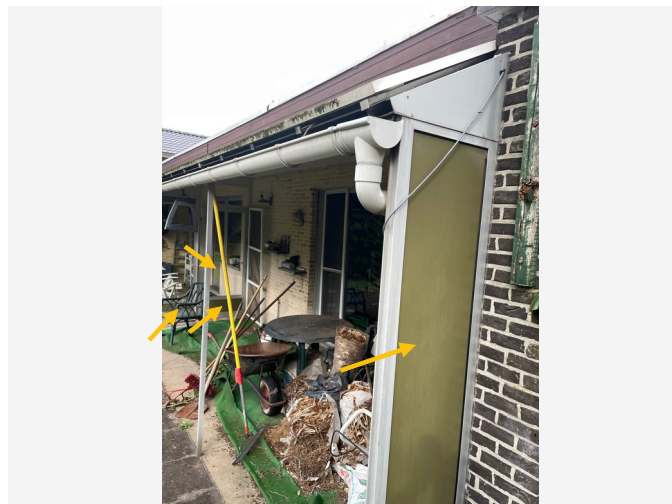
Het asbestmateriaal valt onder de mijlpaal van 2040.

Eindbeoordeling materiaalrisico	Laag materiaalrisico en/of verlaagde kans op vezelvrijgave
---------------------------------	--

Gebondenheid	Categorie 1: hechtgebonden in oorsprong
Asbestsoort (vezeltype)	Crocidoliet aanwezig
Asbestconcentratie	Laag (< 50%)
Afschermingsgraad van het gehele materiaal	Geheel of deels vrij aan de buitenlucht
Toestand van het materiaal	Onbeschadigd, niet verweerd

Beschrijving	glasal deurpanelen
Omgeving	Grenst aan binnen- en buitenlucht
Primaire drager	Wandopening verticaal (raam, deur, ...)
Asbestmateriaal	Plaat, paneel, tablet - Geëmailleerd, type Glasal
Bindmiddel van asbestmateriaal	Cement
Gebondenheid op basis van bindmiddel	Hecht
Hoeveelheid (oppervlakte - dikte - aantal)	• 5,00 m <sup>2</sup> - 2,00 cm - 1 stuk
Totaal volume	0,10 m <sup>3</sup>
Eenvoudig bereikbaar	Ja

- Zorg voor een veilig beheer. Vermijd het beschadigen van het asbestmateriaal. Controleer de toestand jaarlijks op wijzigingen.

- Eenvoudige handelingen: mag via doe-het-zelf of door werknemer(s) met opleidingsattest eenvoudige handelingen  
Verwijder dit materiaal bij renovatie.  
Gebruik FFP3-mondmasker, handschoenen, overall.  
Materiaal niet gooien of breken.  
Kijk op [www.Limburg.net](http://www.Limburg.net) – asbest voor hulpmaatregelen en subsidies van de overheid.

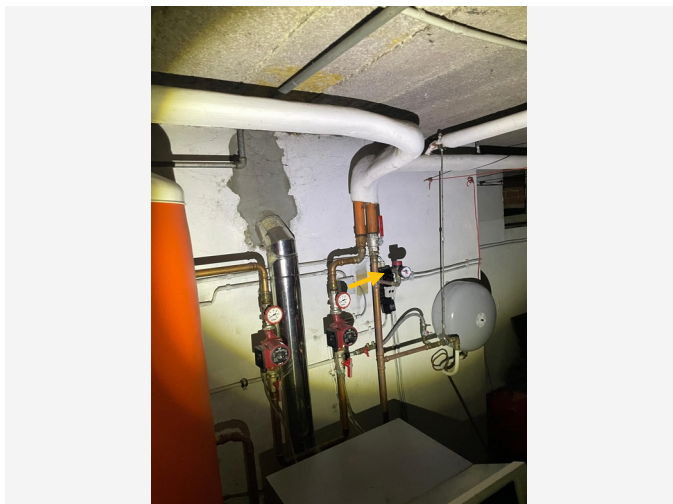
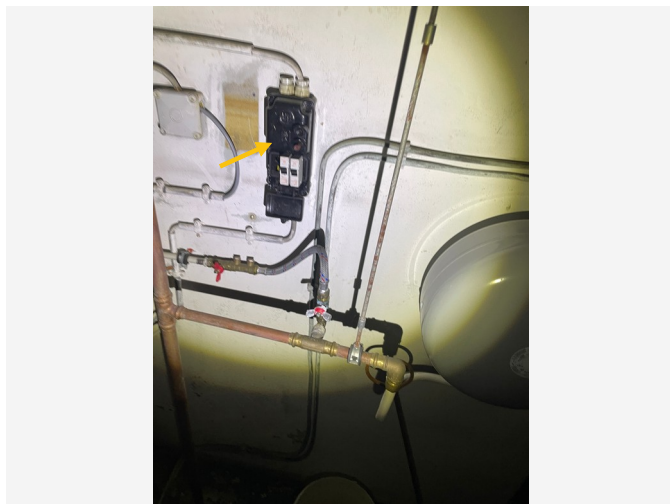
Het asbestmateriaal valt onder de mijlpaal van 2040.

Eindbeoordeling materiaalisico	Laag materiaalisico en/of verlaagde kans op vezelvrijgave
--------------------------------	---

Gebondenheid	Categorie 1: hechtgebonden in oorsprong
Asbestsoort (vezeltype)	Crocidoliet aanwezig
Asbestconcentratie	Laag (< 50%)
Afschermingsgraad van het gehele materiaal	Geheel of deels (ook) vrij aan de binnenlucht
Toestand van het materiaal	Onbeschadigd, niet verweerd

Beschrijving	bakeliet materiaal
Omgeving	Binnen
Primaire drager	Binnenwand
Asbestmateriaal	Plaat, paneel, tablet - Type Bakeliet
Bindmiddel van asbestmateriaal	Kunststof of -hars
Gebondenheid op basis van bindmiddel	Hecht
Hoeveelheid (oppervlakte - dikte - aantal)	• 0,10 m <sup>2</sup> - 2,00 cm - 1 stuk
Totaal volume	0,002 m <sup>3</sup>
Eenvoudig bereikbaar	Ja

- Zorg voor een veilig beheer. Vermijd het beschadigen van het asbestmateriaal. Controleer de toestand jaarlijks op wijzigingen.

- Eenvoudige handelingen: mag via doe-het-zelf of door werknemer(s) met opleidingsattest eenvoudige handelingen  
Verwijder dit materiaal bij renovatie.  
Gebruik FFP3-mondmasker, handschoenen, overall.  
Materiaal niet gooien of breken.  
Kijk op [www.Limburg.net](http://www.Limburg.net) – asbest voor hulpmaatregelen en subsidies van de overheid.

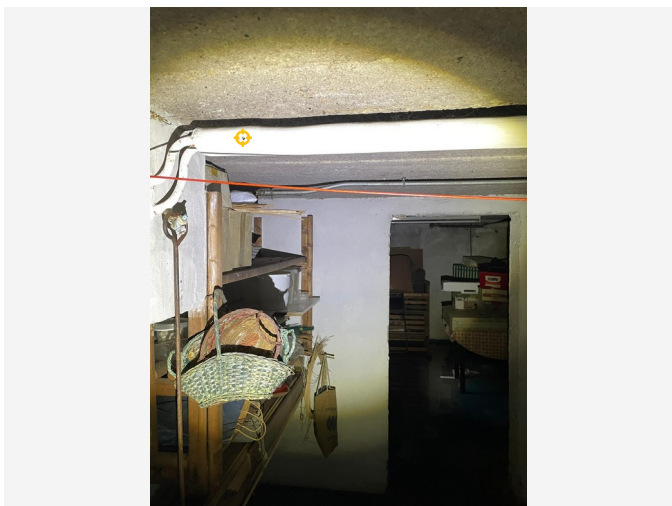
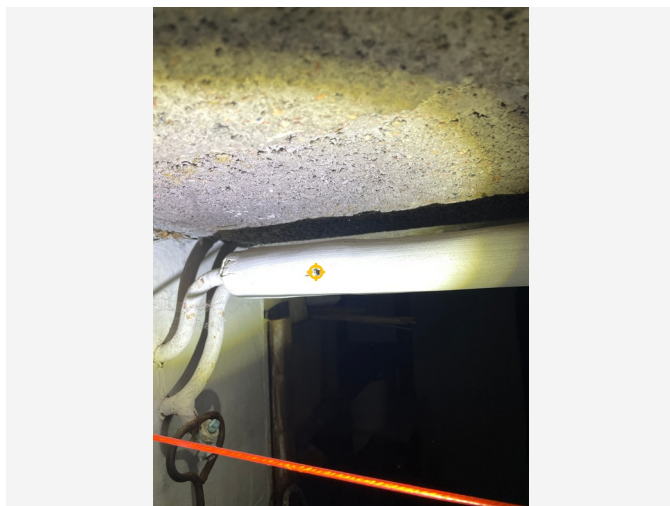
## Fiche 3: Thermische isolatie kelder (recht stuk)

Geen asbest

#	Type	Referentie	Resultaat
3.1	Mengmonster	23-9339-316-M04	Geen asbest

Beschrijving	Thermische isolatie kelder (recht stuk)
Omgeving	Binnen
Primaire drager	HVAC infrastructuur en uitrustings
Bindmiddel van materiaal	Gips - kalk

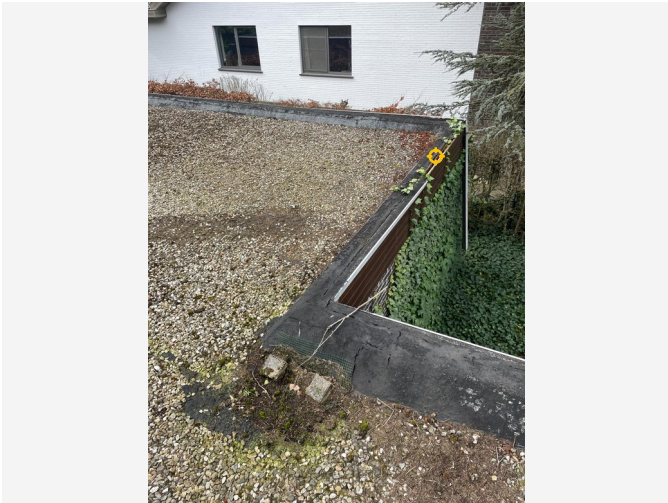
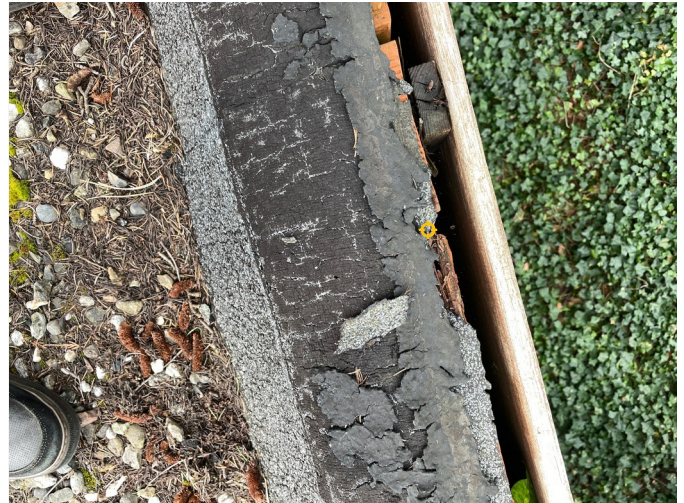
## Fiche 4: roofing

Geen asbest

#	Type	Referentie	Resultaat
4.1	Puntmonster	23-9339-316-M01	Geen asbest

Beschrijving	roofing
Omgeving	Buiten
Primaire drager	Plat dak
Bindmiddel van materiaal	Bitumen (roofing, teer, asfalt)

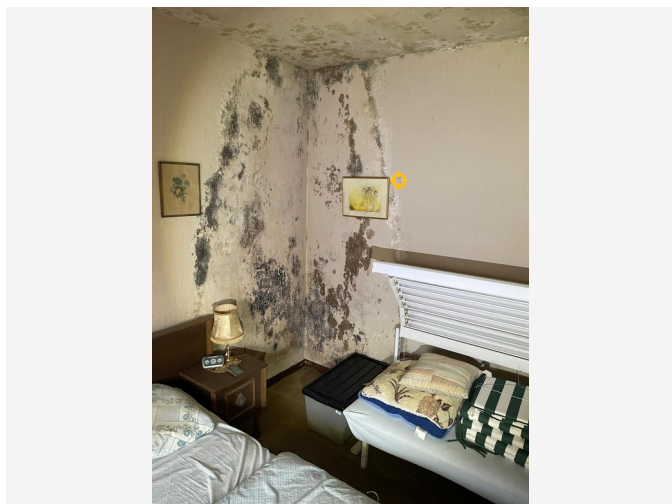
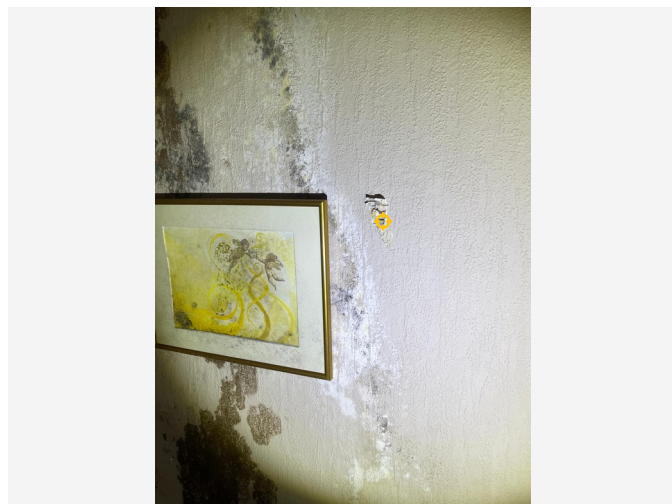
## Fiche 5: pleister wand

Geen asbest

#	Type	Referentie	Resultaat
5.1	Mengmonster	23-9339-316-M03	Geen asbest

Beschrijving	pleister wand
Omgeving	Binnen
Primaire drager	Binnenwand

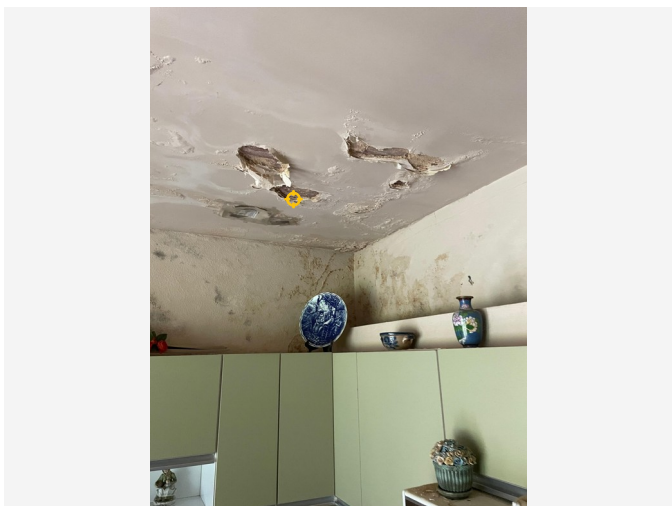
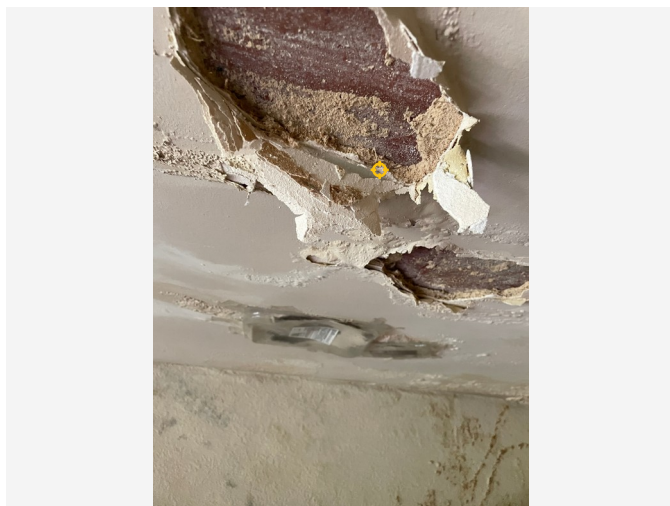
## Fiche 6: pleister plafond

Geen asbest

#	Type	Referentie	Resultaat
6.1	Mengmonster	23-9339-316-M02	Geen asbest

Beschrijving	pleister plafond
Omgeving	Binnen
Primaire drager	Plafond
Bindmiddel van materiaal	Gips - kalk

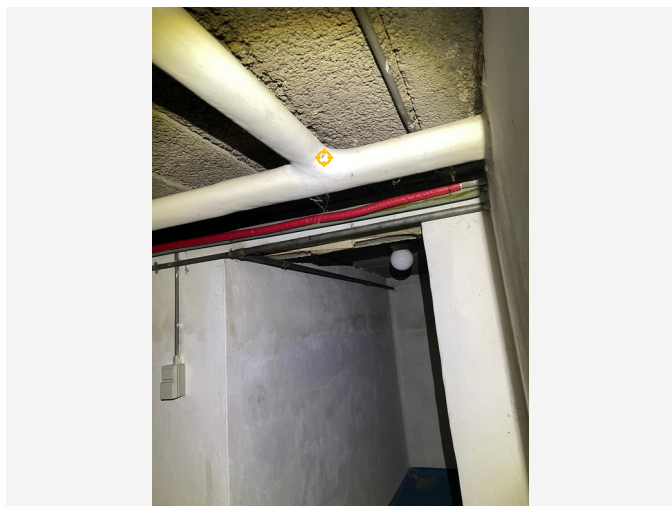
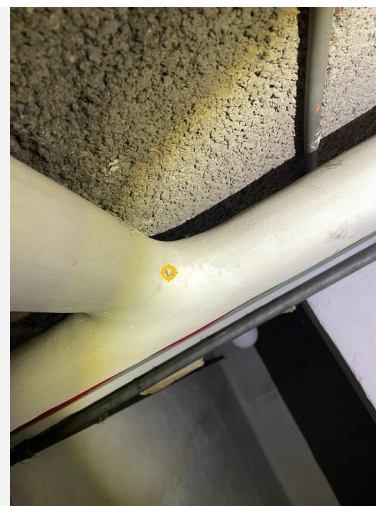
Geen asbest

#	Type	Referentie	Resultaat
7.1	Mengmonster	23-9339-316-M05	Geen asbest

Beschrijving	Thermische isolatie kelder (bocht)
Omgeving	Binnen
Primaire drager	HVAC infrastructuur en uitrusting
Bindmiddel van materiaal	Gips - kalk
