Asbestinventarisatetest

Sint-Augustinuslaan 1, 2610 Antwerpen

Attestnummer : 20240829-000099.000

Uitgegeven op : 29.08.2024

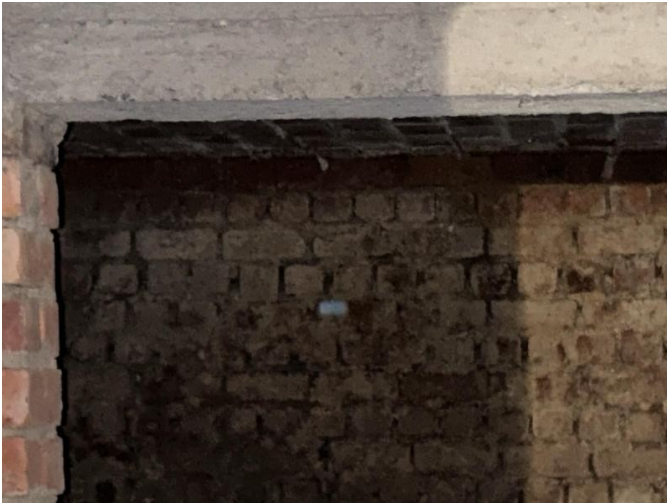
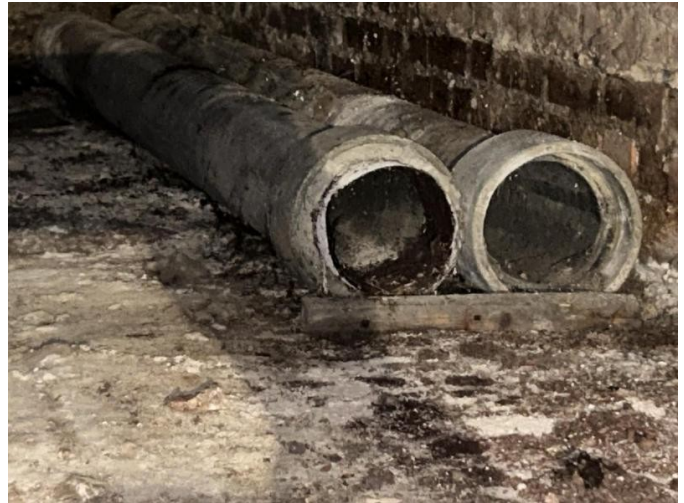
Het asbestmateriaal valt onder de mijlpaal van 2040.

Dringend verwijderen

Beschrijving	Losliggende buizen
Type afvalstof	Betreft stock-voorraad of gedemonteerde asbestmaterialen
Aanwezige resten	Geen resten aanwezig
Omgeving	Binnen
Primaire drager	HVAC infrastructuur en uitrusting
Asbestmaterialen	<ul style="list-style-type: none">Hemelwaterafvoerkanaal
Bindmiddel van asbestmateriaal	Cement
Gebondenheid op basis van bindmiddel	Hecht
Hoeveelheid (gewicht - aantal)	<ul style="list-style-type: none">10,00 kg - 2 stuks
Totaal gewicht	20,00 kg
Eenvoudig bereikbaar	Ja
Identificatiemethode	Vaststelling zonder monsternamen

- Scherm in afwachting van verwijdering het asbestafval af van luchtstromingen en verstoring: bijvoorbeeld door het te verpakken, te fixeren, af te dekken, signalisatie - afbakening aan te brengen,
- Verwijder het asbestafval.

- Eenvoudige handelingen: mag via doe-het-zelf of door werknemer(s) met opleidingsattest eenvoudige handelingen
Volgens de richtlijnen in de Codex Welzijn op het Werk, Boek VI titel 3 asbest, mogen hechtgebonden asbesttoepassingen die niet beschadigd zijn of waarbij er geen vrije vezels zichtbaar zijn en waarbij verwijdering geen aanleiding geeft tot een wijziging van de toestand verwijderd worden via de methode van eenvoudige handelingen.

Deze toepassing kan eventueel via doe-het-zelf verwijderd worden mits u de nodige voorzorgsmaatregelen in acht neemt ter bescherming van mens en milieu; meer info rond deze voorzorgsmaatregelen vindt u in de toelichting van het asbestattest en op de website van OVAM.

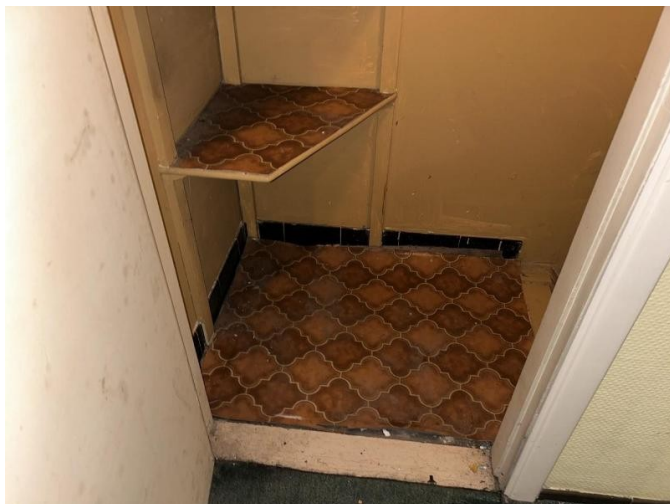
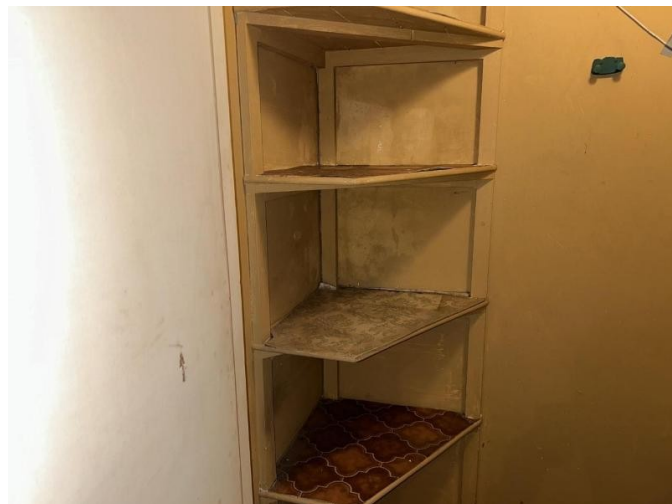
Het asbestmateriaal valt onder de mijlpaal van 2040.

Zorgvuldig beheren

- Eenvoudige handelingen: enkel door erkend asbestverwijderaar
De vinyl die in de overloop ligt van de keldertrap ligt los alsook de vinyl die op het meubulair ligt die zin de zelfde ruimte bevind.

Eindbeoordeling materiaalrisico	Laag materiaalrisico en/of verlaagde kans op vezelvrijgave
---------------------------------	--

Gebondenheid	Categorie 1: hechtgebonden in oorsprong
Asbestsoort (vezeltype)	Alleen chrysotiel
Asbestconcentratie	Laag (< 50%)
Afschermingsgraad van het gehele materiaal	Geheel of deels (ook) vrij aan de binnenlucht
Toestand van het materiaal	Licht beschadigd, licht verweerd. Intact calciumsilicaatmateriaal of categorie III 'gebondenheid'

#	Type	Referentie	Resultaat
2.1	Puntmonster	3	Chrysotiel

Beschrijving	Vinyl
Omgeving	Binnen
Primaire drager	Vloer
Asbestmateriaal	Prefab - afwerking - Vloerzeil
Bindmiddel van asbestmateriaal	Kunststof of -hars
Gebondenheid op basis van bindmiddel	Hecht
Hoeveelheid (oppervlakte - aantal)	<ul style="list-style-type: none">• 0,50 m² - 1 stuk• 0,25 m² - 3 stuks
Totale oppervlakte	1,25 m ²
Eenvoudig bereikbaar	Ja
Bevestigingswijze	<ul style="list-style-type: none">• Los (al dan niet bedekt)
Identificatiemethode	Vaststelling met monsternamen
Destructieve handeling voor identificatie	Nee
Opmerking	.

- Zorg voor een veilig beheer. Vermijd het beschadigen van het asbestmateriaal. Controleer de toestand jaarlijks op wijzigingen.

Volgens de richtlijnen in de Codex Welzijn op het Werk, Boek VI titel 3 asbest, mag losgebonden asbesthoudend plaatmateriaal en/of asbestkarton, voor zover het asbest gefixeerd is en het eenvoudig gedemonteerd, weggenomen en verpakt kan worden zonder de asbesthoudende materialen te breken of te beschadigen, verwijderd worden via de methode van eenvoudige handelingen.

Deze werken dienen uitgevoerd te worden door een aannemer/medewerker die hiertoe de nodig opleiding heeft gevolgd, en mogen niet via doe-het-zelf verwijderd worden.

- Hermetische zone (erkend asbestverwijderaar)

De verwijdering van de toepassing dient uitgevoerd te worden in een hermetische zone (zie Codex Welzijn op het Werk, boek VI titel 3 asbest) en de werken dienen uitgevoerd te worden door een erkende asbestverwijderaar (<https://werk.belgie.be/nl/erkenningen/erkenning-asbest-bedrijven-erkend-voor-afbraak-verwijderingswerken>).

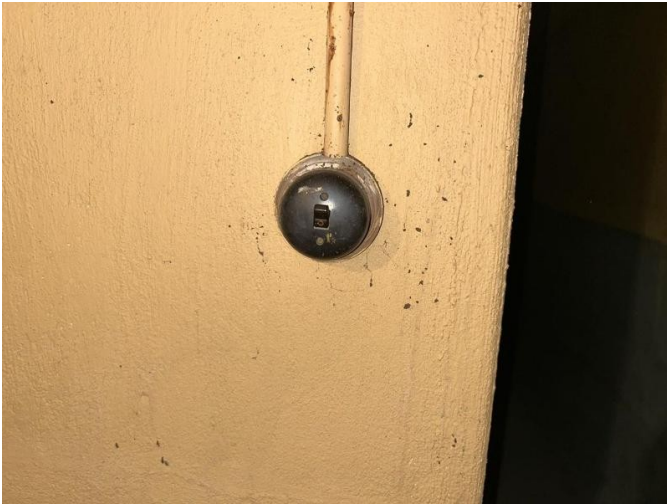
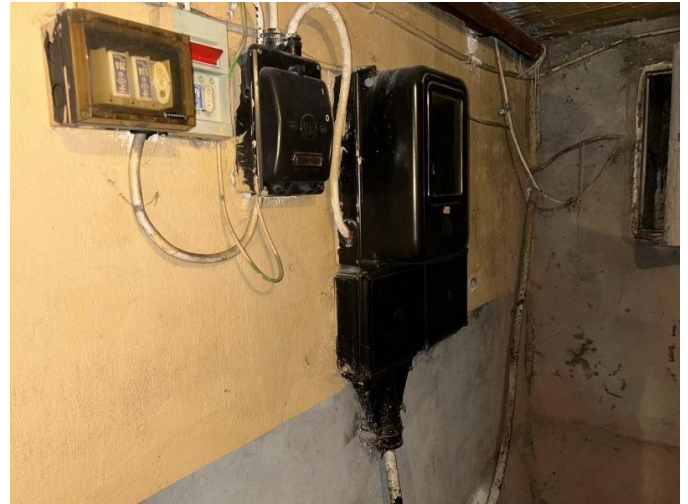
Het asbestmateriaal valt onder de mijlpaal van 2040.

Zorgvuldig beheren

Eindbeoordeling materiaalarisico	Laag materiaalarisico en/of verlaagde kans op vezelvrijgave
----------------------------------	---

Gebondenheid	Categorie 1: hechtgebonden in oorsprong
Asbestsoort (vezeltype)	Crocidoliet aanwezig
Asbestconcentratie	Laag (< 50%)
Afschermingsgraad van het gehele materiaal	Geheel of deels (ook) vrij aan de binnenlucht
Toestand van het materiaal	Onbeschadigd, niet verweerd

Beschrijving	Bakeliet
Omgeving	Binnen
Primaire drager	Communicatie en elektrische infrastructuur en uitrusting
Asbestmateriaal	Plaat, paneel, tablet - Type Bakeliet
Bindmiddel van asbestmateriaal	Kunststof of -hars
Gebondenheid op basis van bindmiddel	Hecht
Hoeveelheid (oppervlakte - dikte - aantal)	• 0,50 m ² - 0,30 cm - 1 stuk
Totaal volume	0,002 m ³
Eenvoudig bereikbaar	Ja
Bevestigingswijze	• Geschroefd
Identificatiemethode	Vaststelling zonder monstername
Destructieve handeling voor identificatie	Nee
Opmerking	Schakelaars, stopcontacten en zekeringskasten.

- Zorg voor een veilig beheer. Vermijd het beschadigen van het asbestmateriaal. Controleer de toestand jaarlijks op wijzigingen.

- Eenvoudige handelingen: mag via doe-het-zelf of door werknemer(s) met opleidingsattest eenvoudige handelingen
Volgens de richtlijnen in de Codex Welzijn op het Werk, Boek VI titel 3 asbest, mogen hechtgebonden asbesttoepassingen die niet beschadigd zijn of waarbij er geen vrije vezels zichtbaar zijn en waarbij verwijdering geen aanleiding geeft tot een wijziging van de toestand verwijderd worden via de methode van eenvoudige handelingen.

Deze toepassing kan eventueel via doe-het-zelf verwijderd worden mits u de nodige voorzorgsmaatregelen in acht neemt ter bescherming van mens en milieu; meer info rond deze voorzorgsmaatregelen vindt u in de toelichting van het asbestattest en op de website van OVAM

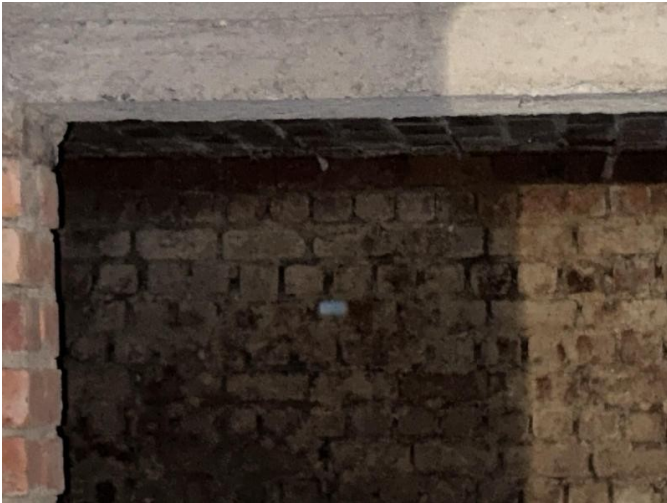
Situeringsfoto

Permanente beperking

Reden: Het onderzoek kan niet uitgevoerd worden binnen de bepalingen van de Welzijnswet

Uitleg van de asbestdeskundige: Besloten ruimte

De ruimte kon niet onderzocht worden. Het is een besloten ruimte waar, door onvoldoende ventilatie, te weinig zuurstof of gevaarlijke gassen aanwezig kunnen zijn

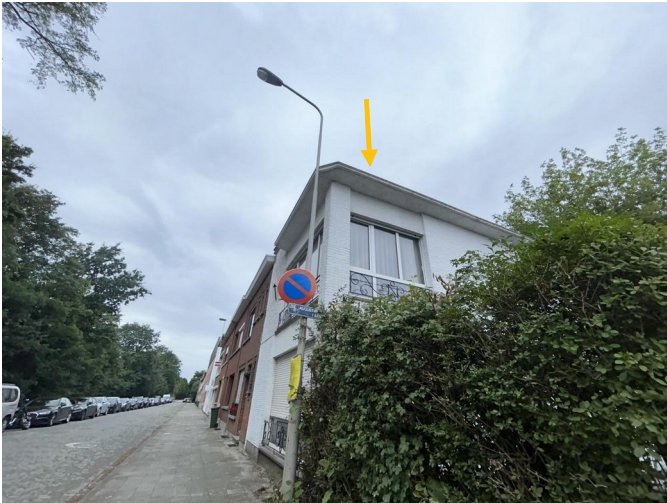
Situeringfoto

Tijdelijke beperking

Reden: Het te onderzoeken materiaal situeert zich hoger dan 3,50 m te rekenen vanaf een veilige ondergrond

Uitleg van de asbestdeskundige: Roofing niet kunnen bemonsteren

Het was niet mogelijk om een monster te nemen van de roofing dak niet bereikbaar van op begane grond. Het kan niet uitgesloten worden dat de roofing asbest bevat, hoewel de kans hierop klein is

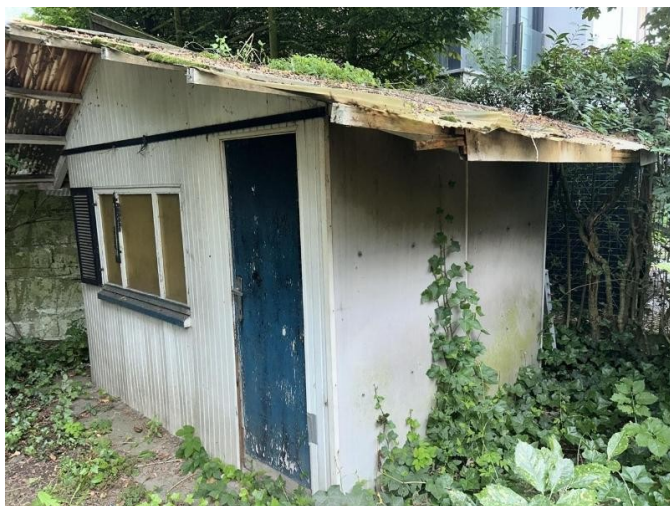
Vrije foto

Geen asbestverdachte materialen vastgesteld.

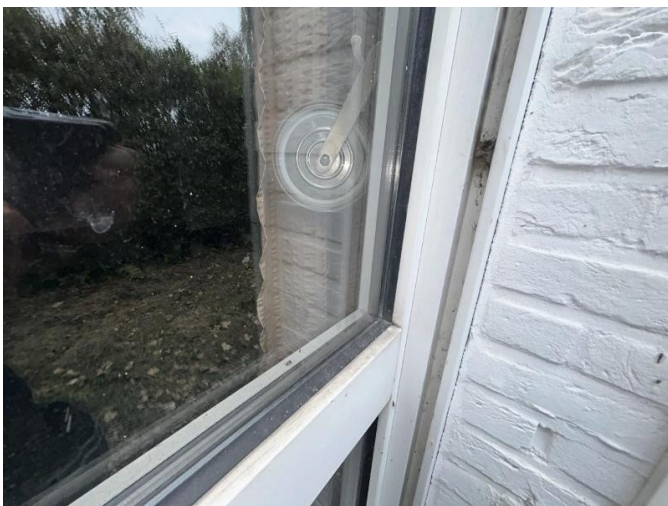
Vrije foto

Afdichting aan ramen en deuren tussen kader en glas met rubber en tussen kader en gevel geen afdichting (gecementeerd).

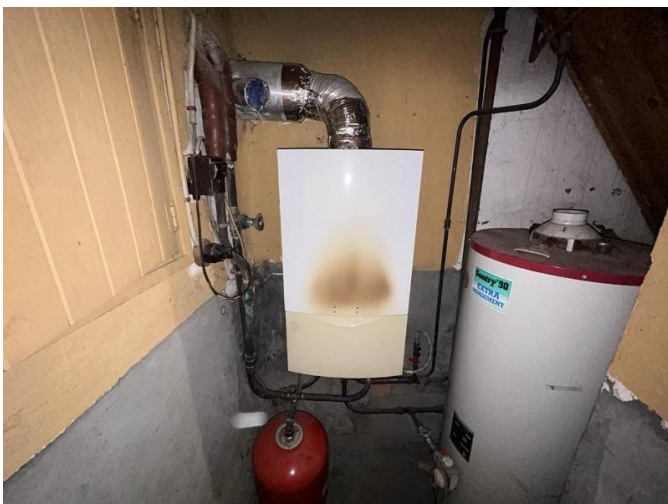
Vrije foto

Er werd geen informatie gevonden over de CV-installatie Vaillant. Aangezien het bouwjaar niet gekend is, dient deze als asbestverdacht te worden beschouwd (asbestvrij vanaf 1999).

Identificatiemethode	Redelijk vermoeden
Primaire drager	HVAC infrastructuur en uitrusting
(Asbest)materiaal	Pakking, dichting
Bindmiddel	Weinig of geen bindmiddel (textiel, bevlokkings, ...)
Gebondenheid bindmiddel	Niet-hechtgebonden

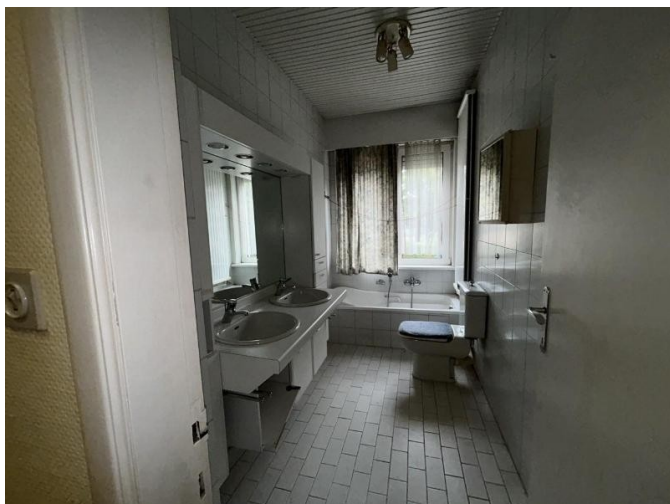
Vrije foto

Asbestverdachte lijm bij Faiencetegels

In uitzonderlijke gevallen kan de lijm waarmee deze zijn vastgehecht asbesthoudend zijn. Gezien het een niet-destructief onderzoek betreft, werd er geen staal genomen. Bij afbraak van deze tegels, is het aangewezen deze lijm laag te laten analyseren op de aanwezigheid van asbest

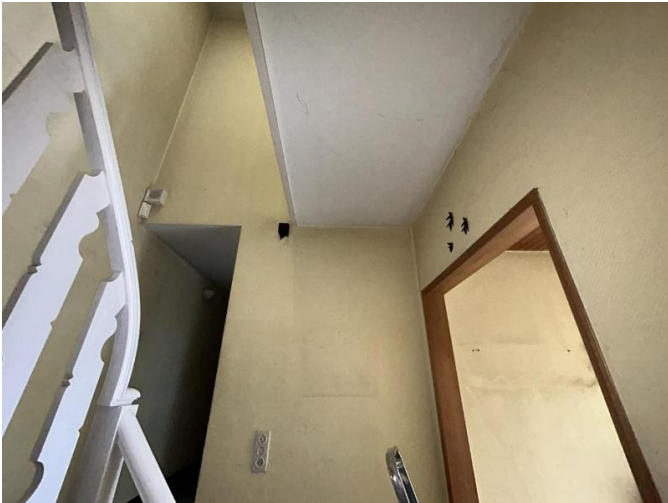
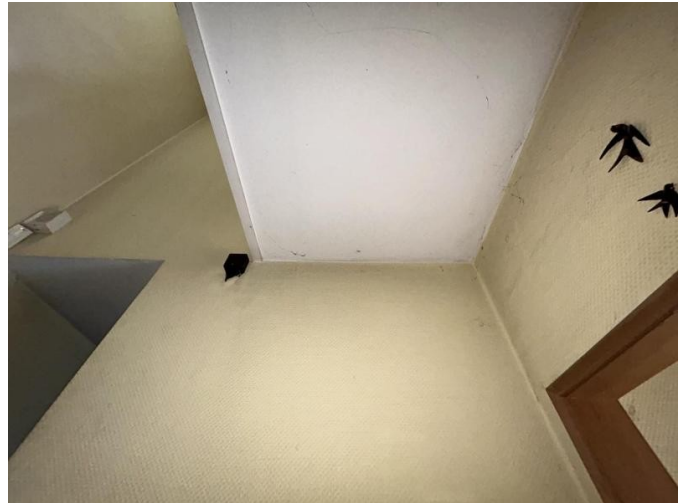
Geen asbest

#	Type	Referentie	Resultaat
10.1	Mengmonster	02	Geen asbest

Beschrijving	Pleisterwerk aan de plafonds
Omgeving	Binnen
Primaire drager	Binnenwand
Bindmiddel van materiaal	Gips - kalk
Gebondenheid op basis van bindmiddel	Niet-hechtgebonden
Hoeveelheid (oppervlakte - dikte - aantal)	• 100,00 m ² - 0,50 cm - 1 stuk
Totaal volume	0,50 m ³
Identificatiemethode	Vaststelling met monstername
Destructieve handeling voor identificatie	Nee
Opmerking	<p>De hoeveelheid is een schatting en kan afwijken van de werkelijke toestand.</p> <p>Waar mogelijk wordt staalname uitgevoerd conform het inspectieprotocol.</p> <p>Natte ruimte: geen pleisterwerk</p> <p>Droge ruimte: slaapkamer 2</p> <p>Traphal/hal: Inkomhal</p> <p>CV-ruimte/lokaal: geen pleisterwerk</p>

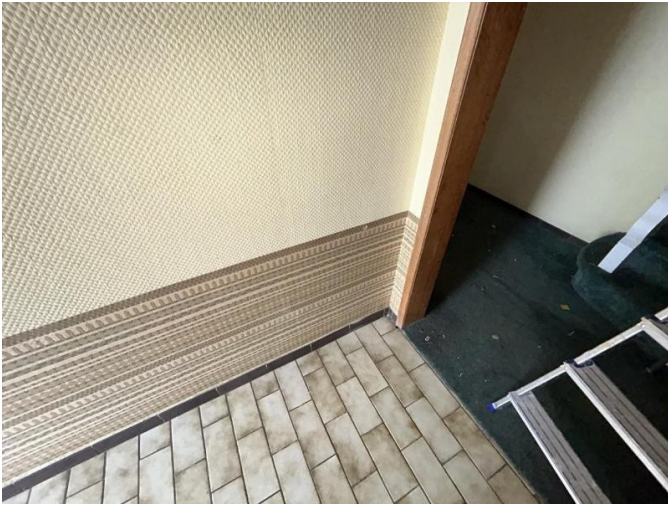
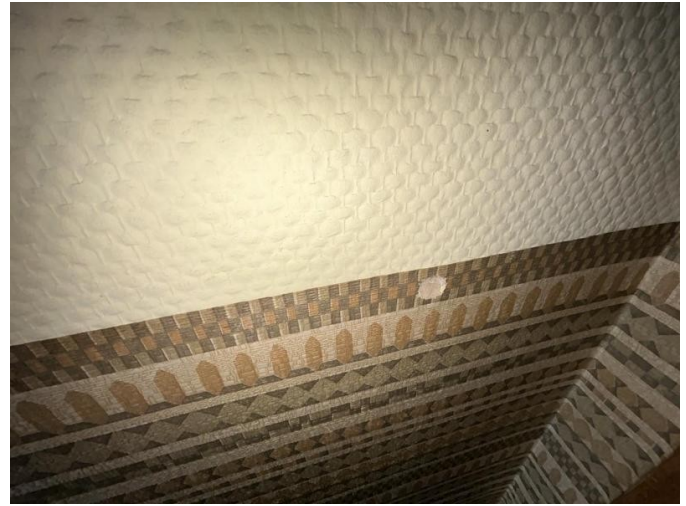
Fiche 11: Pleisterwerk aan de muren

Geen asbest

#	Type	Referentie	Resultaat
11.1	Mengmonster	01	Geen asbest

Beschrijving	Pleisterwerk aan de muren
Omgeving	Binnen
Primaire drager	Binnenwand
Bindmiddel van materiaal	Gips - kalk
Gebondenheid op basis van bindmiddel	Niet-hechtgebonden
Hoeveelheid (oppervlakte - dikte - aantal)	• 290,00 m ² - 0,50 cm - 1 stuk
Totaal volume	1,45 m ³
Identificatiemethode	Vaststelling met monstername
Destructieve handeling voor identificatie	Nee
Opmerking	<p>De hoeveelheid is een schatting en kan afwijken van de werkelijke toestand.</p> <p>Waar mogelijk wordt staalname uitgevoerd conform het inspectieprotocol.</p> <p>Natte ruimte: keuken</p> <p>Droge ruimte: Living</p> <p>Traphal/hal: inkomhal</p> <p>CV-ruimte/lokaal: geen pleisterwerk vastgesteld</p>
