# Asbestinventarisatetest

Boudewijnstraat 30, 2340 Beerse

Attestnummer : 20240318-000083.000

Uitgegeven op : 18.03.2024

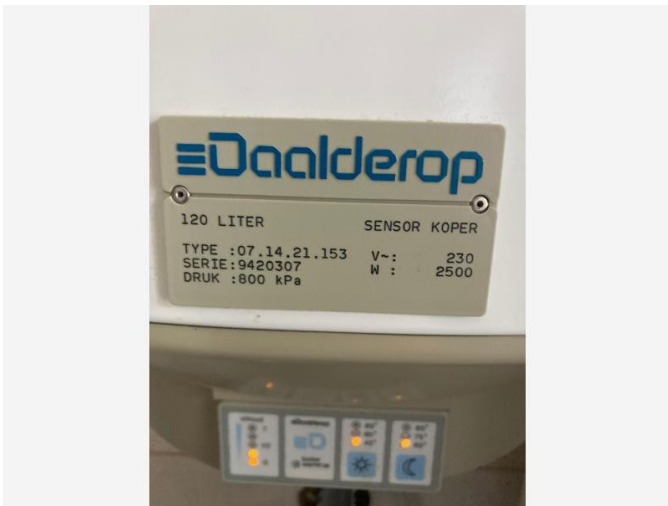
Vrije foto

Moderne verwarming op electriciteit.

De boiler is niet asbestverdacht.

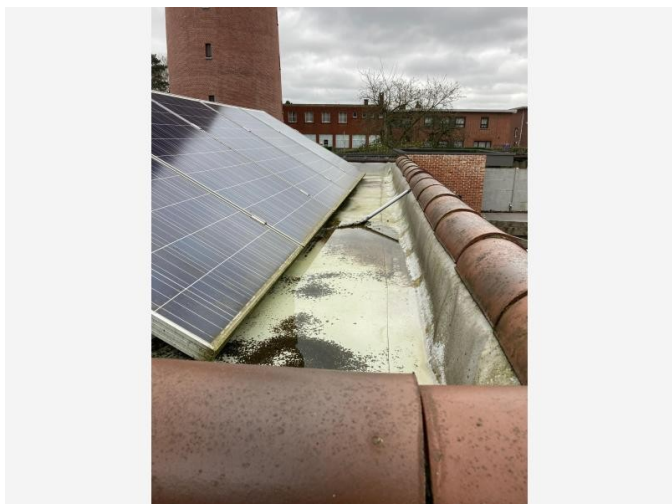
Vrije foto

Het dak van de garage is niet asbestverdacht: EPDM dakrubber.

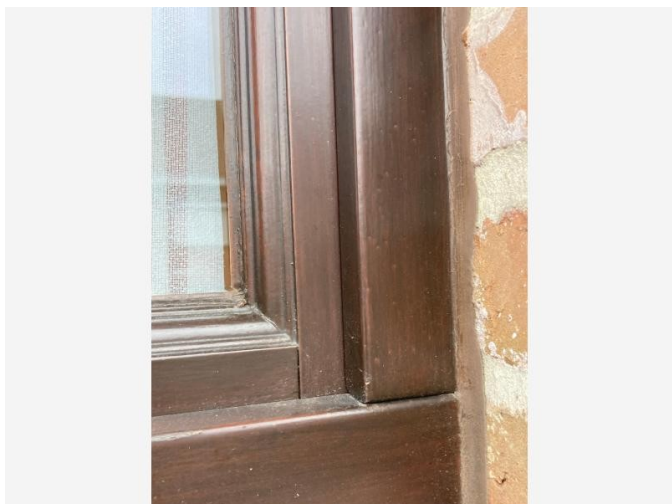
Vrije foto

De kit van de ramen is niet asbestverdacht. Dit zowel voor de kit tussen het glaswerk en de kaders als de kit tegen het metselwerk.

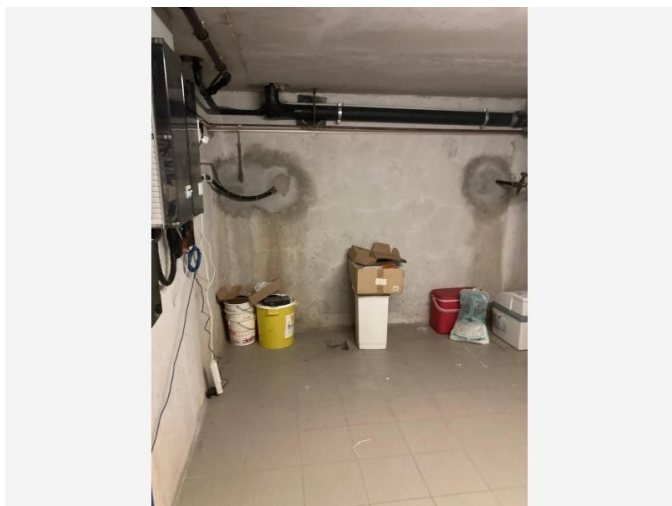
Vrije foto

De kelder heeft een plafond van beton welfsels en is gecementeerd.

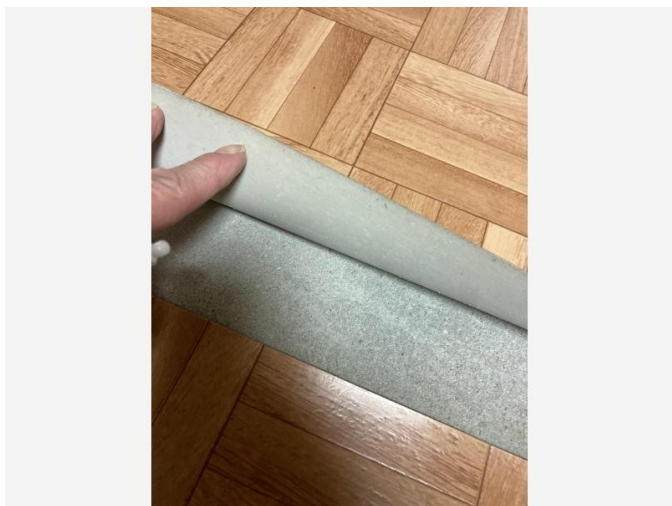
Vrije foto

Het vloerzeil is niet asbestverdacht: soepel en pvc.

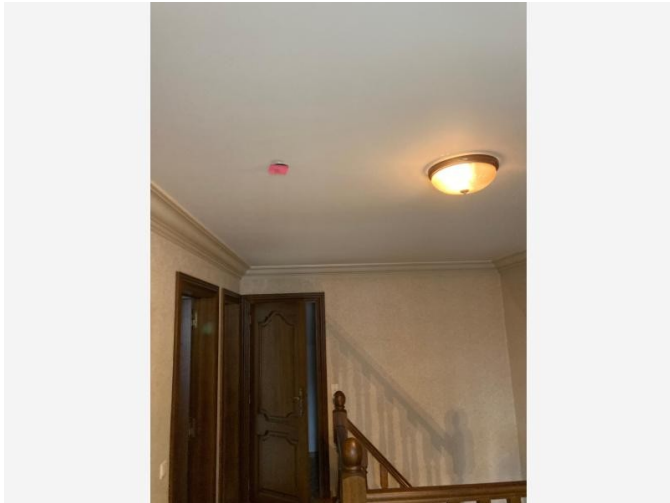
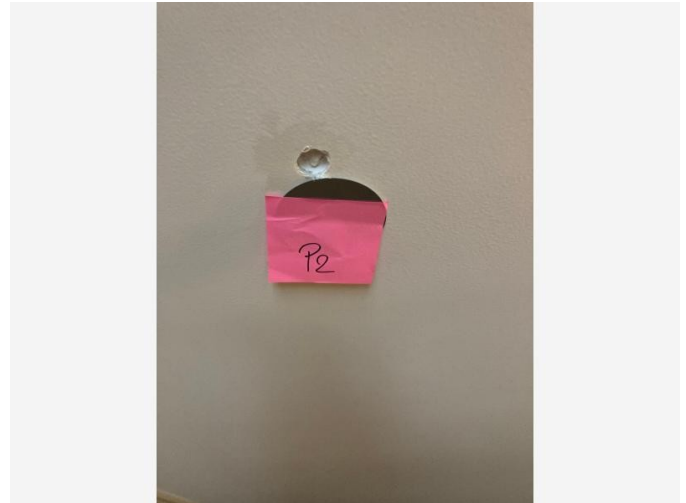
Geen asbest

#	Type	Referentie	Resultaat
6.1	Mengmonster	mm 04	Geen asbest

Beschrijving	Pleisterwerk plafond
Omgeving	Binnen
Primaire drager	Plafond

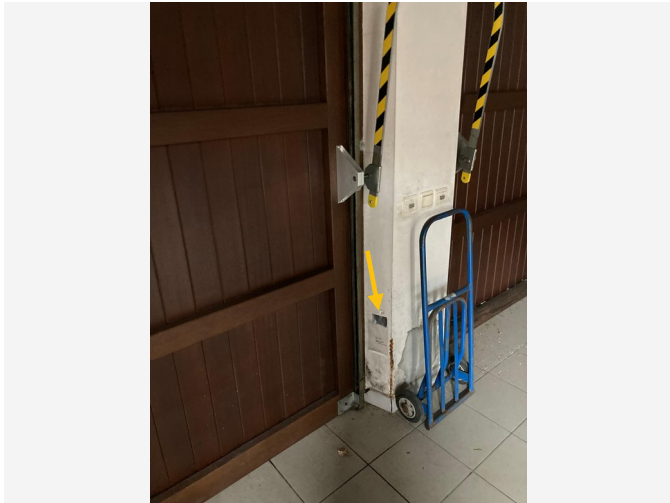
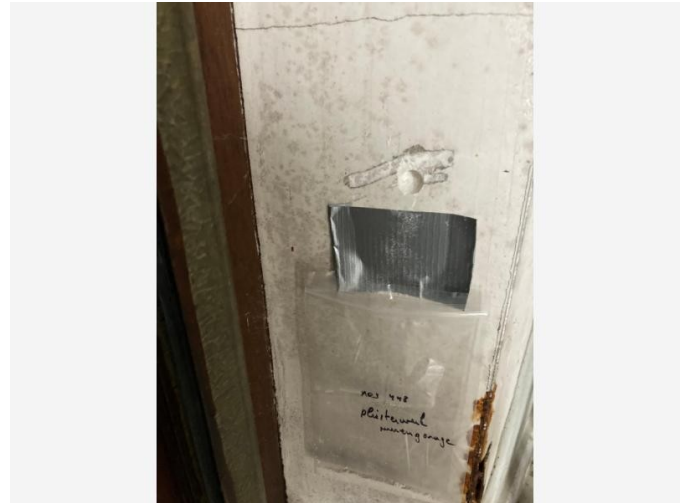
Geen asbest

#	Type	Referentie	Resultaat
7.1	Mengmonster	mm 02	Geen asbest

Beschrijving	Pleisterwerk muren garage
Omgeving	Binnen
Primaire drager	Binnenwand
Bindmiddel van materiaal	Gips - kalk

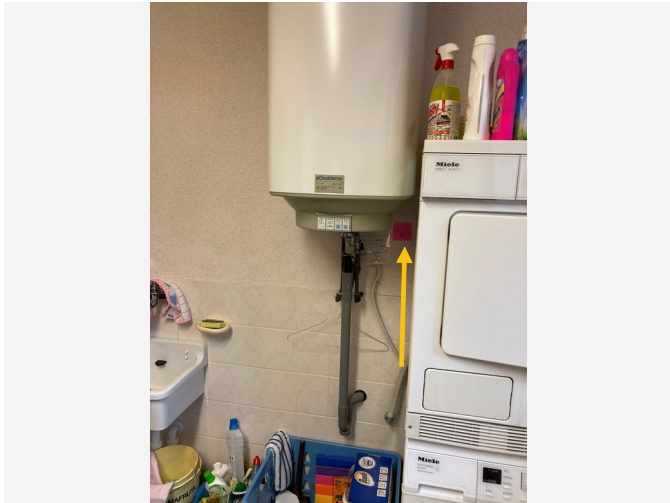
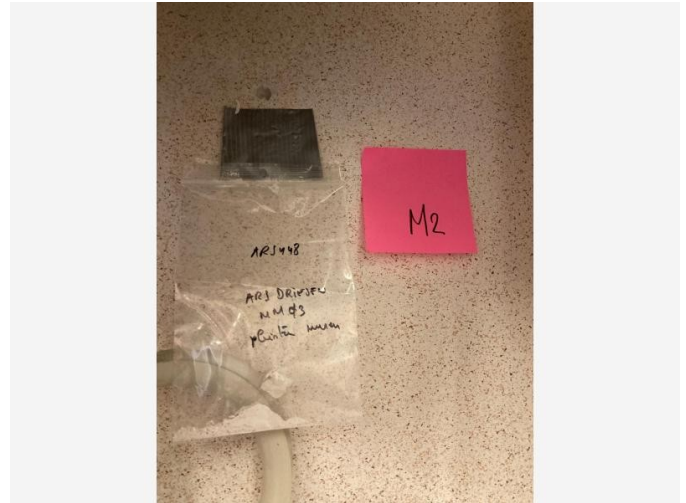
Geen asbest

#	Type	Referentie	Resultaat
8.1	Mengmonster	mm 03	Geen asbest

Beschrijving	Pleisterwerk muren woning
Omgeving	Binnen
Primaire drager	Binnenwand

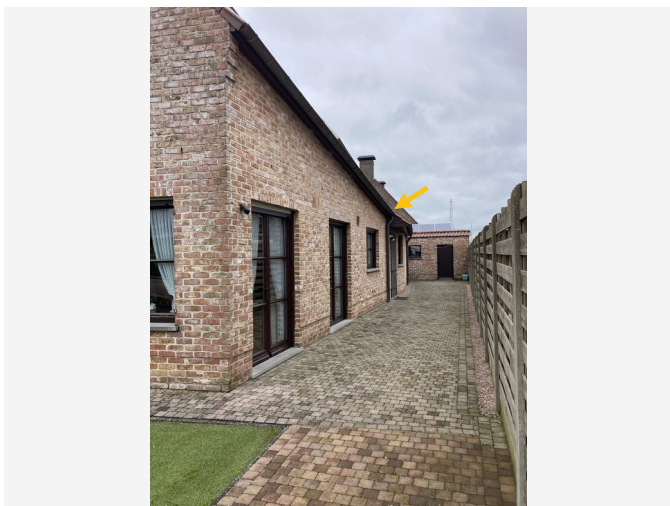
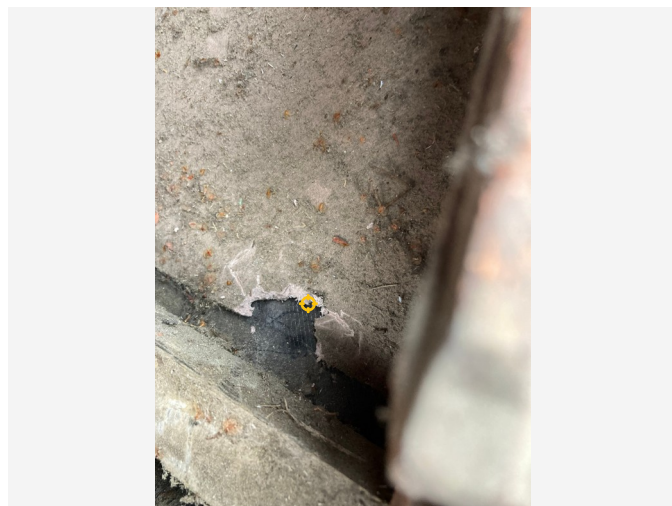
Geen asbest

#	Type	Referentie	Resultaat
9.1	Puntmonster	mm 01	Geen asbest

Beschrijving	Onderdak platen type menuiserit
Omgeving	Binnen
Primaire drager	Schuin dak
Bindmiddel van materiaal	Cement
