# Asbestinventarisatetest

Leest 31, 2330 Merksplas

Attestnummer : 20260827-000325.000

Uitgegeven op : 27.08.2026

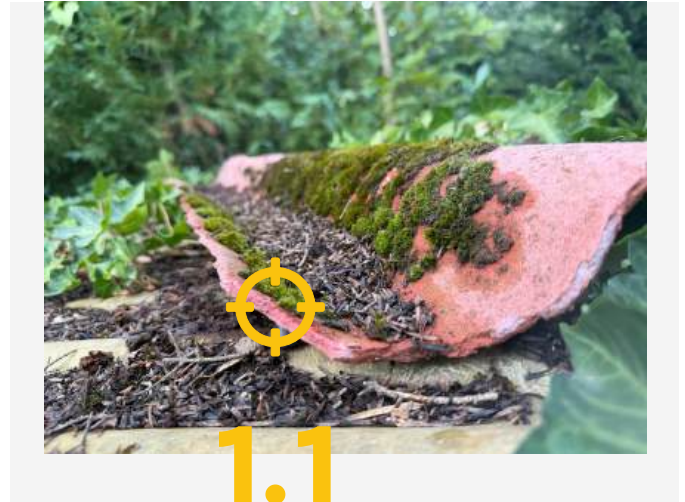
Detailfoto

## Conclusie

- Eenvoudige handelingen: mag via doe-het-zelf of door werknemer(s) met opleidingsattest eenvoudige handelingen  
Als dit materiaal verwijderd kan worden zonder het te breken, te beschadigen... , dan mag met dit met eenvoudige handelingen. Vermijd stofvorming en stofverspreiding op elk moment van de werken. Bevochtig of fixeert het materiaal.

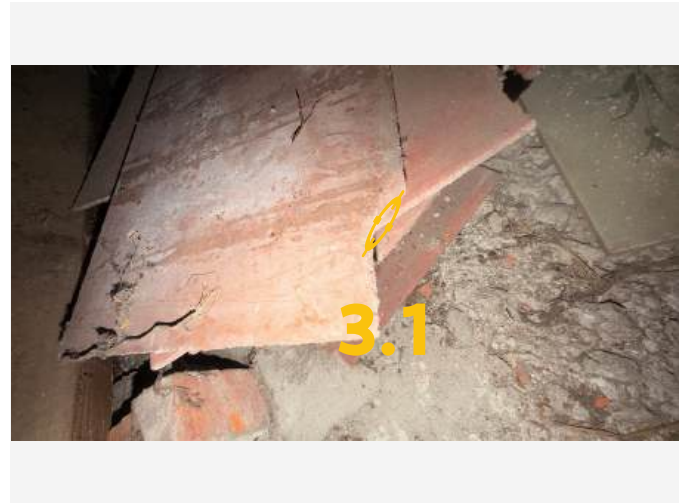
Detailfoto

## Conclusie

- Eenvoudige handelingen: mag via doe-het-zelf of door werknemer(s) met opleidingsattest eenvoudige handelingen  
Als dit materiaal verwijderd kan worden zonder het te breken, te beschadigen... , dan mag met dit met eenvoudige handelingen. Vermijd stofvorming en stofverspreiding op elk moment van de werken. Bevochtig of fixeert het materiaal.

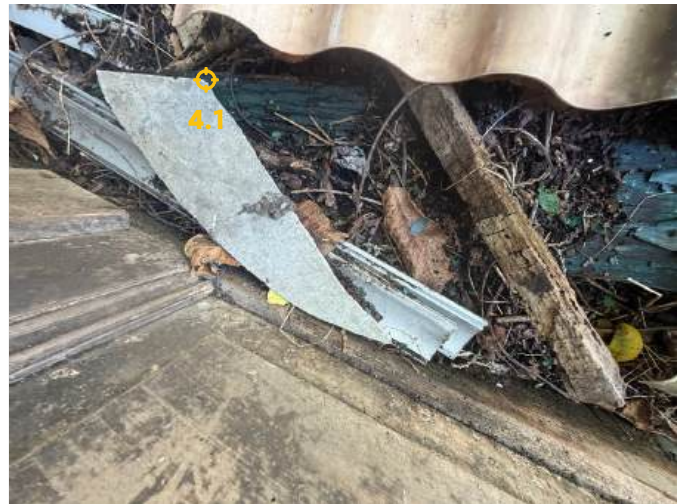
Detailfoto

### Conclusie

- Eenvoudige handelingen: mag via doe-het-zelf of door werknemer(s) met opleidingsattest eenvoudige handelingen  
Als dit materiaal verwijderd kan worden zonder het te breken, te beschadigen... , dan mag met dit met eenvoudige handelingen. Vermijd stofvorming en stofverspreiding op elk moment van de werken. Bevochtig of fixeert het materiaal.

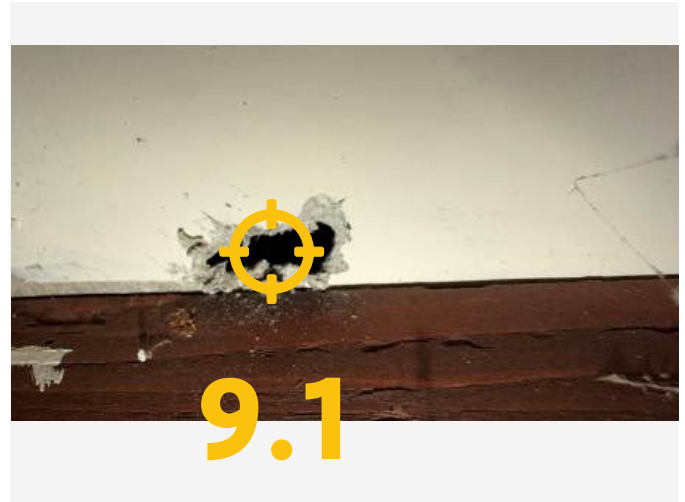
Detailfoto

### Conclusie

- Eenvoudige handelingen: mag via doe-het-zelf of door werknemer(s) met opleidingsattest eenvoudige handelingen  
Als dit materiaal verwijderd kan worden zonder het te breken, te beschadigen... , dan mag met dit met eenvoudige handelingen. Vermijd stofvorming en stofverspreiding op elk moment van de werken. Bevochtig of fixeer het materiaal.

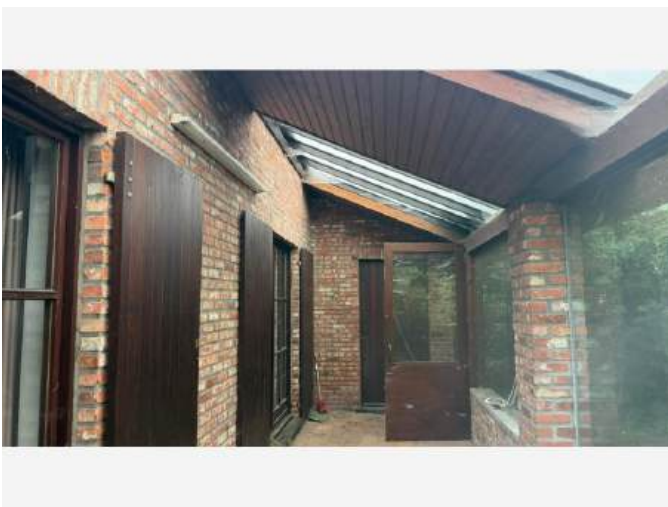
### Fiche 37: Onderdak veranda

| Beschrijving | Notitie | Terug te vinden op plannen |
|---|---|---|
| Fiche 37: Onderdak veranda | Er kan geen onderdak vastgesteld worden. | Plan 1.13: De woning (onderdak) |
