Asbestinventarisatetest

Fonteinstraat 75, 9400 Ninove

Attestnummer : 20240411-000409.000

Uitgegeven op : 11.04.2024

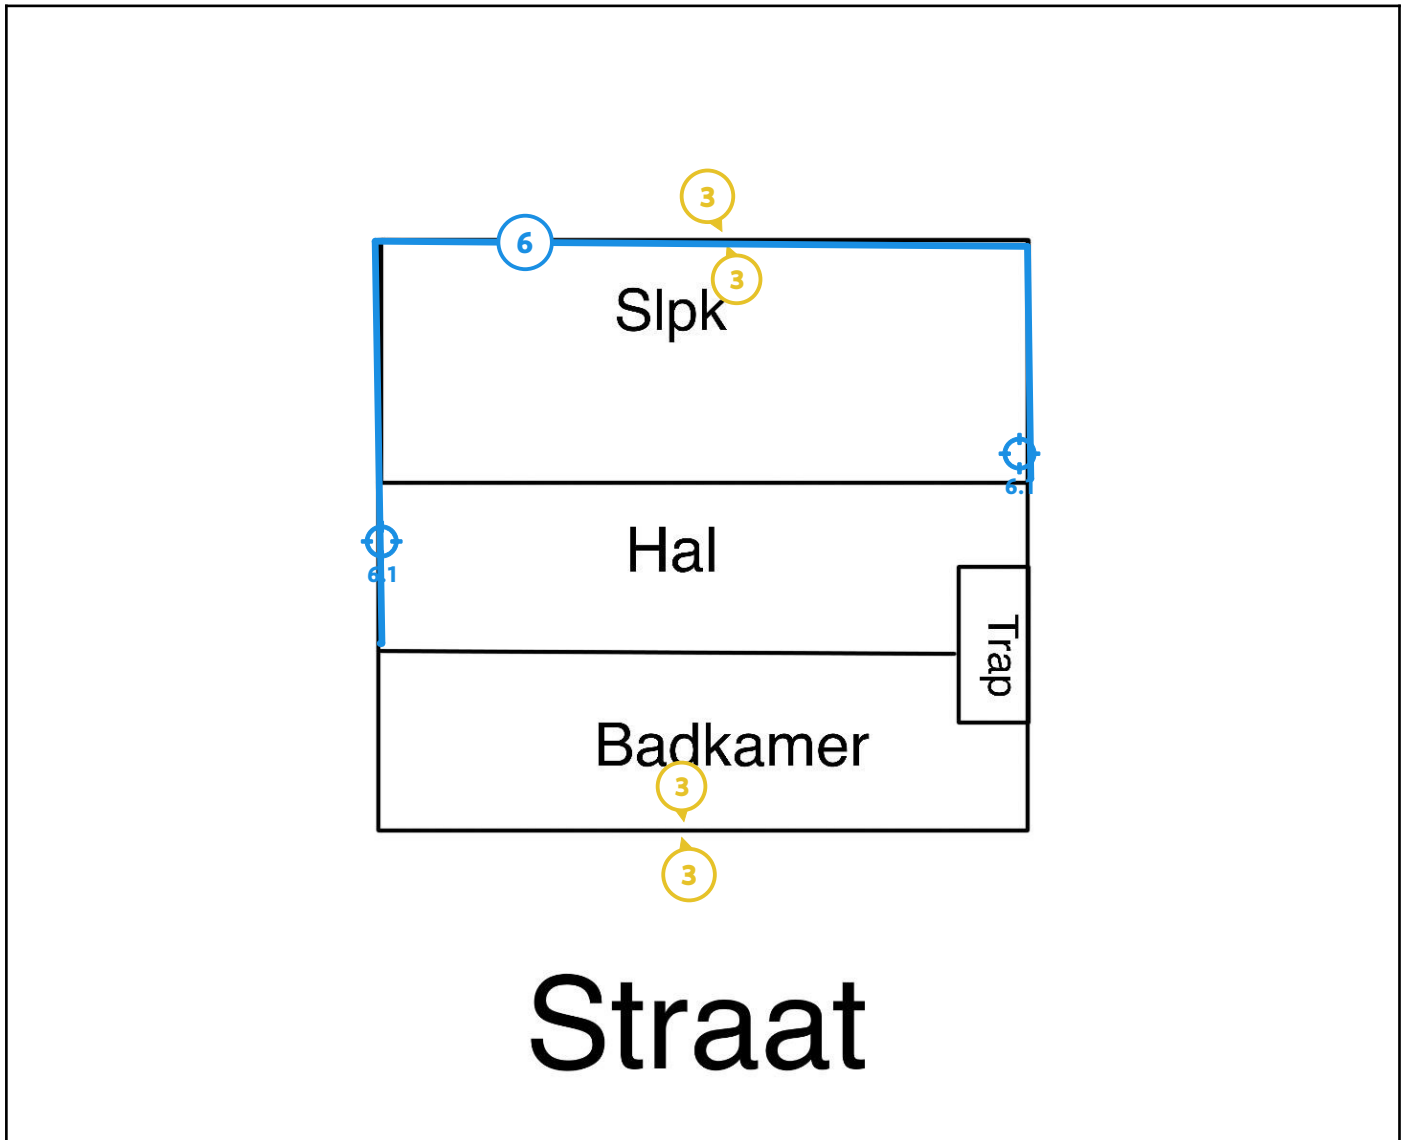
Plan 1.2: Niv1

Beschrijving	Type	Actie
3. Mastiek ramen	Asbestmateriaal	Zorgvuldig beheren
6. Pleisterwerk wanden	Geen asbest	-
6.1 Code: MM01	Mengmonster	-

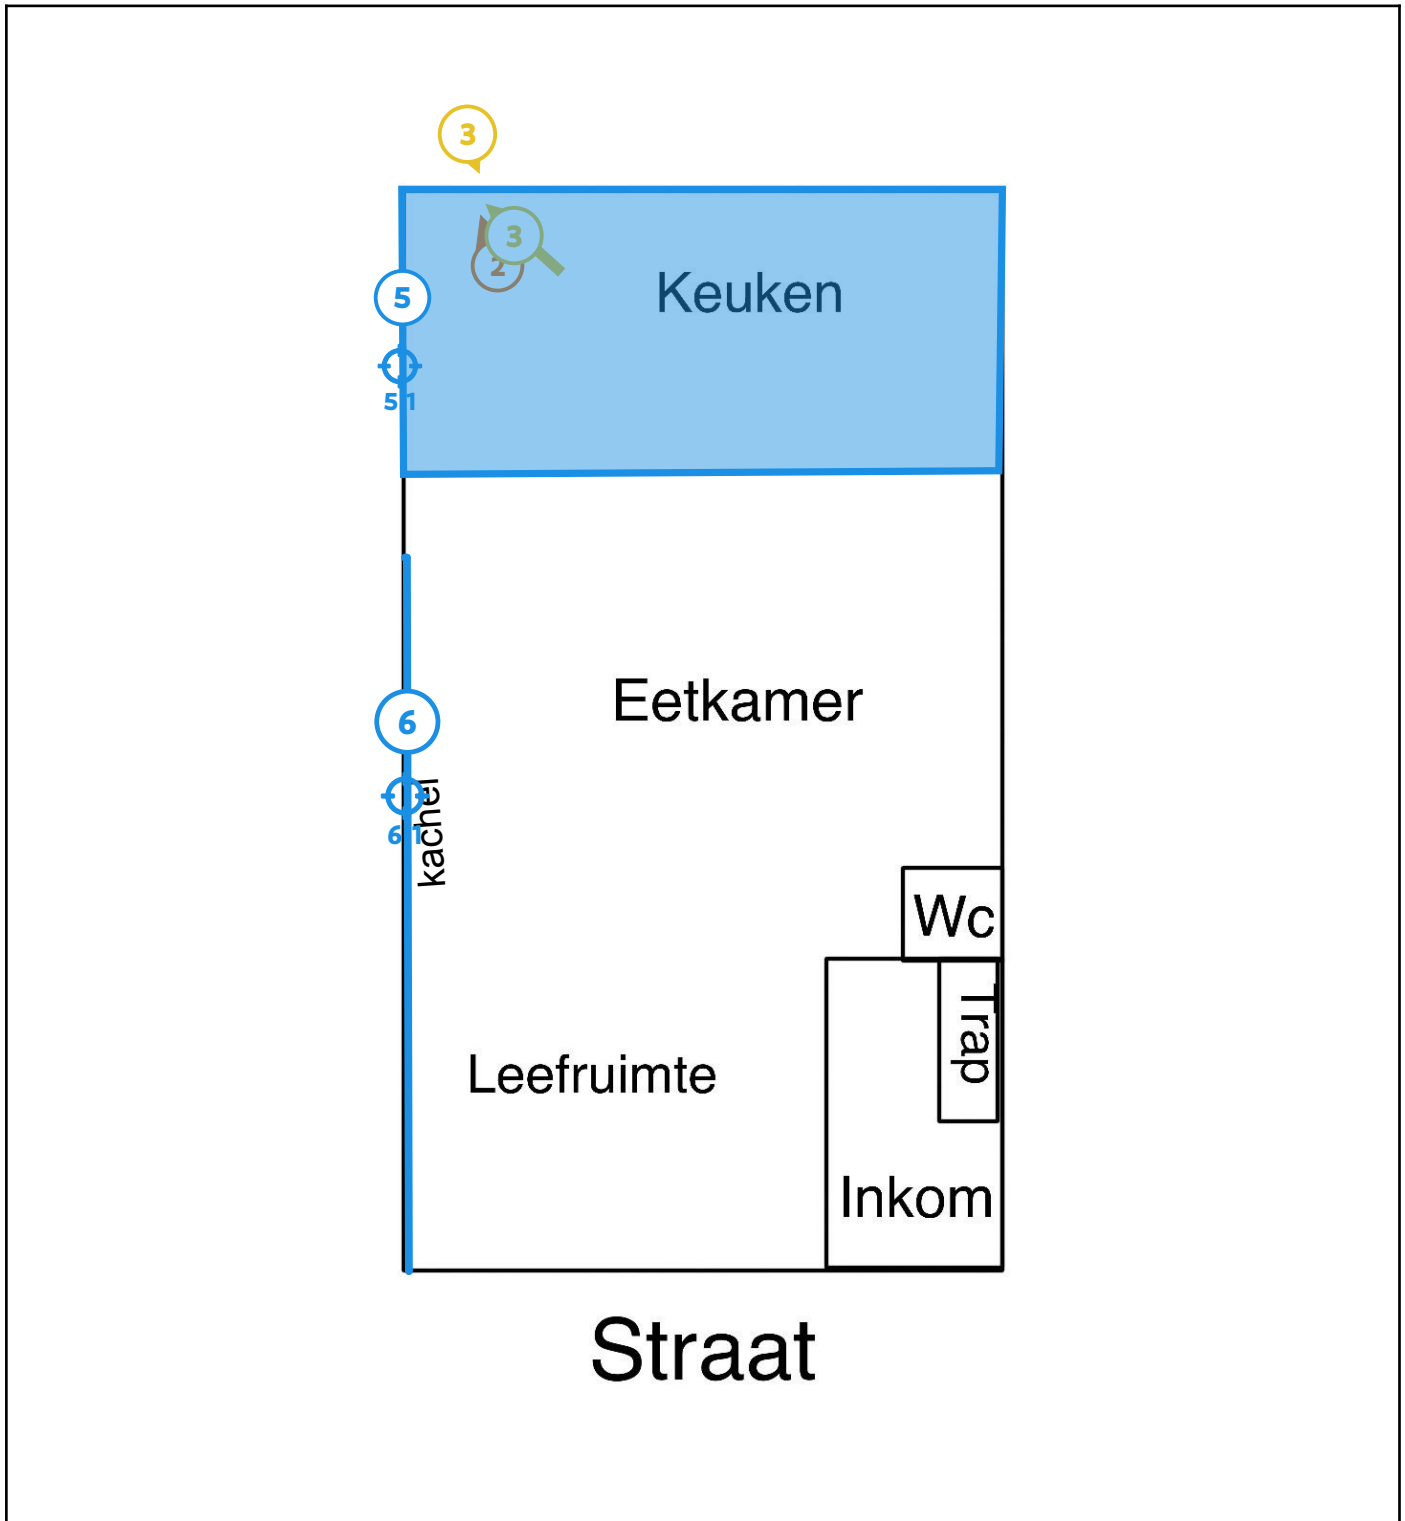
Plan 1.3: Gelijkvloer

Beschrijving	Type	Actie
2. Glasal inlegplaat	Asbestmateriaal	Verwijderen

3. Mastiek ramen	Asbestmateriaal	Zorgvuldig beheren
5. Roofing plat dak	Geen asbest	-
5.1 Code: MM03	Puntmonster	-
6. Pleisterwerk wanden	Geen asbest	-
6.1 Code: MM01	Mengmonster	-

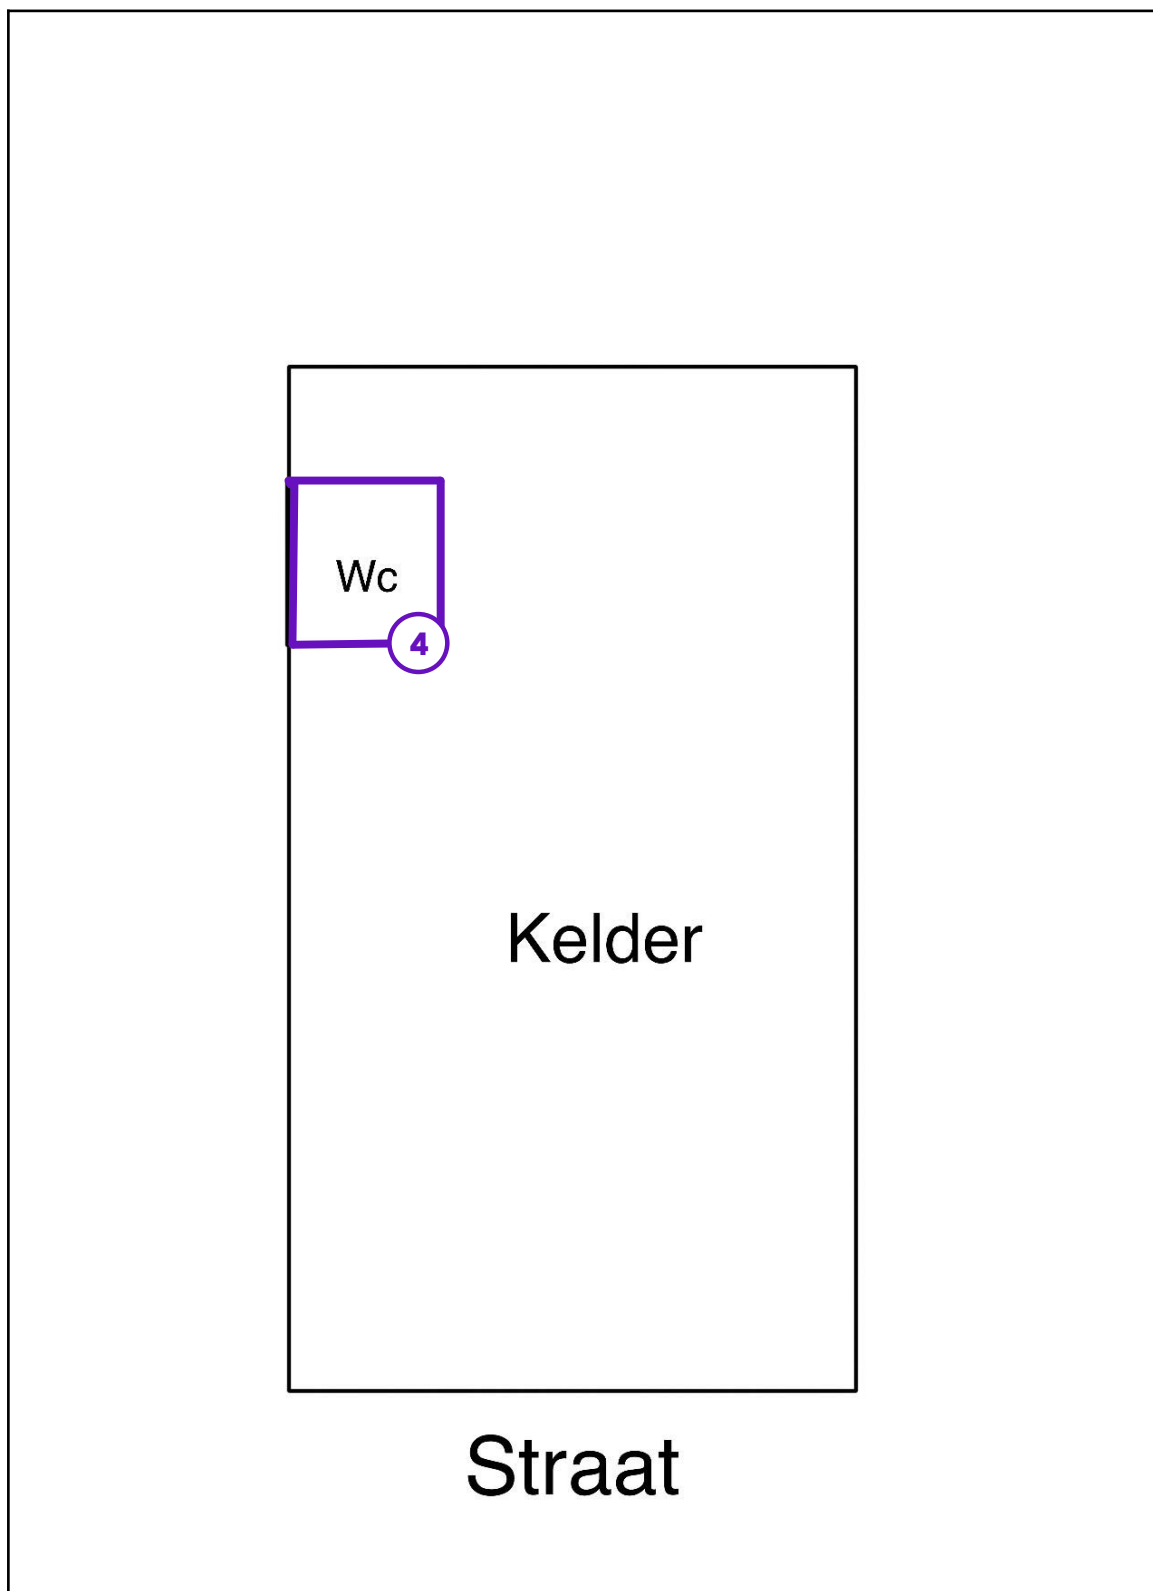
Plan 1.4: Kelder

4. Lijm laag	Advies	-
--------------	--------	---

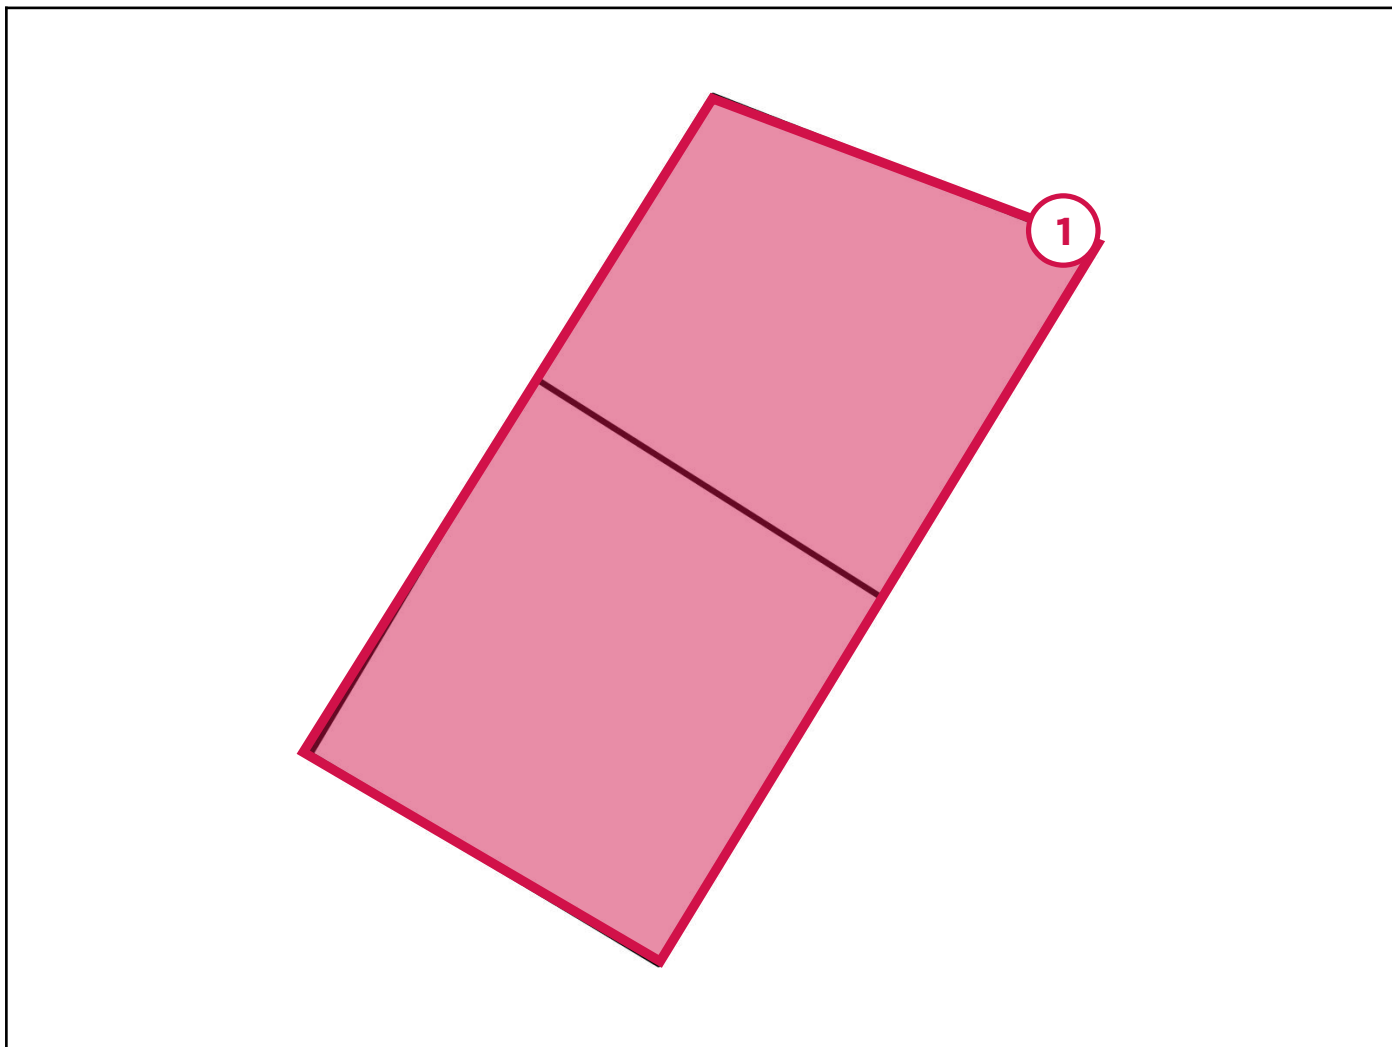
Plan 2.1: Bijgebouw plan

Beschrijving	Type	Actie
1. Golfplaten	Asbestmateriaal	Dringend verwijderen

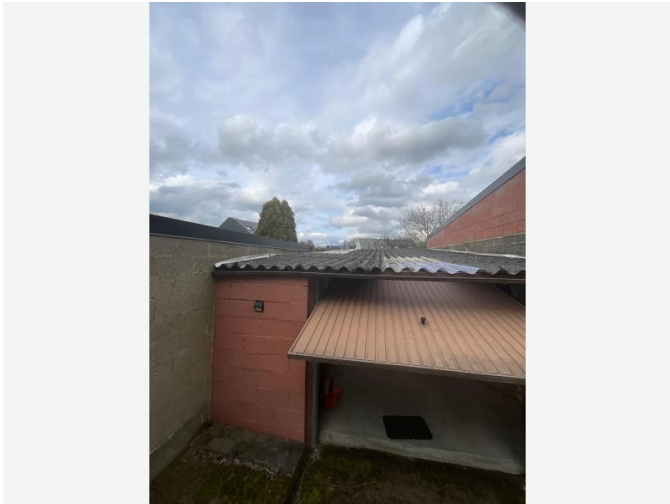
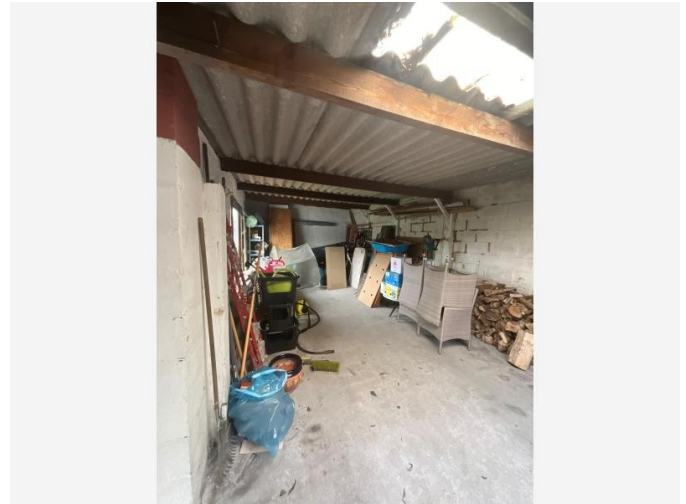
Het asbestmateriaal valt onder de mijlpaal van 2034.

Dringend verwijderen

Eindbeoordeling materiaalrisico	Hoog materiaalrisico en/of hoge kans op vezelvrijgave
---------------------------------	---

Gebondenheid	Categorie 1: hechtgebonden in oorsprong
Asbestsoort (vezeltype)	Crocidoliet aanwezig
Asbestconcentratie	Laag (< 50%)
Afschermingsgraad van het gehele materiaal	Geheel of deels (ook) vrij aan de binnenlucht
Toestand van het materiaal	Matig beschadigd, matig verweerd

Beschrijving	Golfplaten
Omgeving	Grenst aan binnen- en buitenlucht
Primaire drager	Schuin dak
Asbestmateriaal	Dak- en gevelbekleding - Golfplaat
Bindmiddel van asbestmateriaal	Cement
Gebondenheid op basis van bindmiddel	Hecht
Hoeveelheid (oppervlakte - aantal)	<ul style="list-style-type: none">• 45,00 m² - 1 stuk
Totale oppervlakte	45,00 m ²
Eenvoudig bereikbaar	Ja
Bevestigingswijze	<ul style="list-style-type: none">• Geschroefd
Identificatiemethode	Vaststelling zonder monsternamen

- Zorg voor een veilig beheer. Vermijd het beschadigen van het asbestmateriaal. Controleer de toestand jaarlijks op wijzigingen.

- Eenvoudige handelingen: mag via doe-het-zelf of door werknemer(s) met opleidingsattest eenvoudige handelingen
De golfplaten kunnen worden losgeschroefd en in zijn geheel worden verwijderd zonder breken.

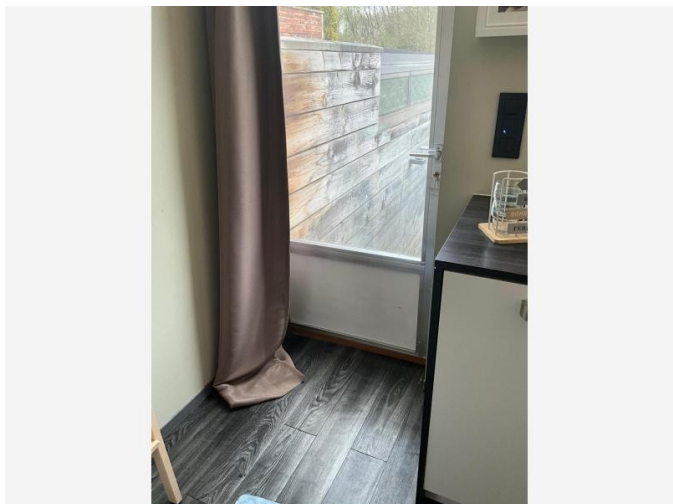
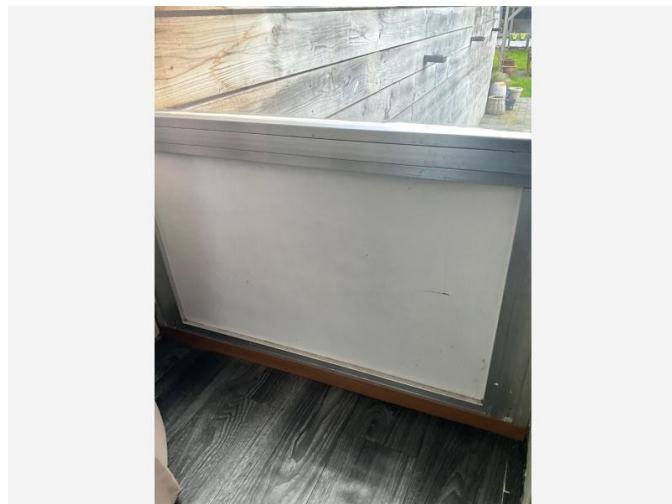
Het asbestmateriaal valt onder de mijlpaal van 2040.

Verwijderen

Eindbeoordeling materiaalrisico	Verhoogd materiaalrisico en/of verhoogde kans op vezelvrijgave
---------------------------------	--

Gebondenheid	Categorie 1: hechtgebonden in oorsprong
Asbestsoort (vezeltype)	Crocidoliet aanwezig
Asbestconcentratie	Laag (< 50%)
Afschermingsgraad van het gehele materiaal	Geheel of deels (ook) vrij aan de binnenlucht
Toestand van het materiaal	Licht beschadigd, licht verweerd. Intact materiaal type Pical – asbestboard of categorie III 'gebondenheid'

Beschrijving	Glasal inlegplaat
Omgeving	Grenst aan binnen- en buitenlucht
Primaire drager	Wandopening verticaal (raam, deur, ...)
Asbestmateriaal	Plaat, paneel, tablet - Geëmailleerd, type Glasal
Bindmiddel van asbestmateriaal	Cement
Gebondenheid op basis van bindmiddel	Hecht
Hoeveelheid (oppervlakte - dikte - aantal)	• 0,50 m ² - 0,30 cm - 1 stuk
Totaal volume	0,002 m ³
Eenvoudig bereikbaar	Ja
Bevestigingswijze	• Geklemd • Verlijmd, ingegoten, versmeerd

- Zorg voor een veilig beheer. Vermijd het beschadigen van het asbestmateriaal. Controleer de toestand jaarlijks op wijzigingen.

- Eenvoudige handelingen: mag via doe-het-zelf of door werknemer(s) met opleidingsattest eenvoudige handelingen
Het raam/deur kan in zijn geheel verwijderd worden.

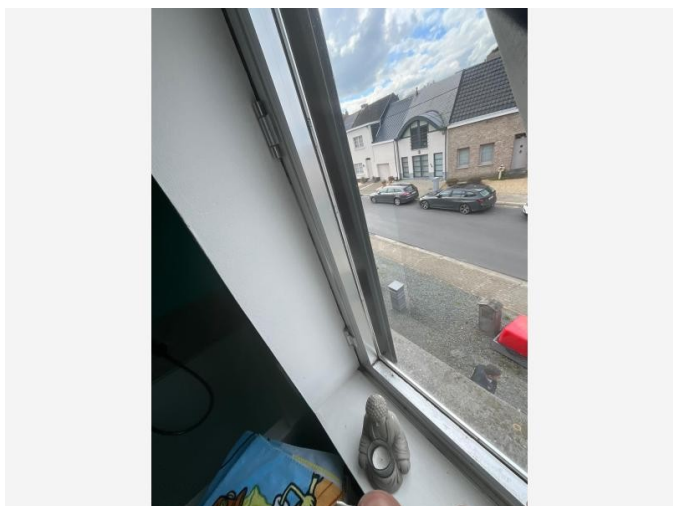
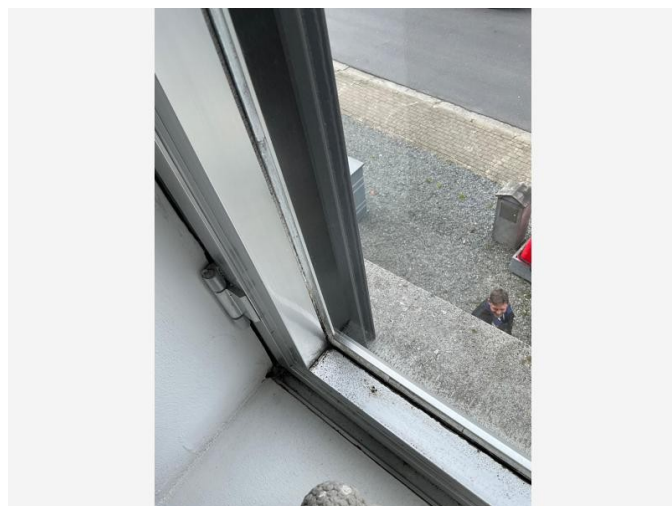
Het asbestmateriaal valt onder de mijlpaal van 2040.

Zorgvuldig beheren

Eindbeoordeling materiaalrisico	Laag materiaalrisico en/of verlaagde kans op vezelvrijgave
---------------------------------	--

Gebondenheid	Categorie 1: hechtgebonden in oorsprong
Asbestsoort (vezeltype)	Amfibool aanwezig, uitgezonderd crocidoliet
Asbestconcentratie	Laag (< 50%)
Afschermingsgraad van het gehele materiaal	Geheel of deels (ook) vrij aan de binnenlucht
Toestand van het materiaal	Licht beschadigd, licht verweerd. Intact materiaal type Pical – asbestboard of categorie III 'gebondenheid'

Beschrijving	Mastiek ramen
Omgeving	Grenst aan binnen- en buitenlucht
Primaire drager	Wandopening verticaal (raam, deur, ...)
Asbestmateriaal	In-situ afwerkingslagen - Pasta, stopverf, voegsel, stopsel, vulsel, mastiek, kitten, ...
Bindmiddel van asbestmateriaal	Kitten, mastiek, pasta
Gebondenheid op basis van bindmiddel	Hecht
Hoeveelheid (gewicht - aantal)	<ul style="list-style-type: none">• 0,25 kg - 2 stuks
Totaal gewicht	0,50 kg
Eenvoudig bereikbaar	Ja
Bevestigingswijze	<ul style="list-style-type: none">• Verlijmd, ingegoten, versmeerd

- Zorg voor een veilig beheer. Vermijd het beschadigen van het asbestmateriaal. Controleer de toestand jaarlijks op wijzigingen.

- Eenvoudige handelingen: mag via doe-het-zelf of door werknemer(s) met opleidingsattest eenvoudige handelingen
De ramen/deuren kunnen in zijn geheel worden verwijderd.

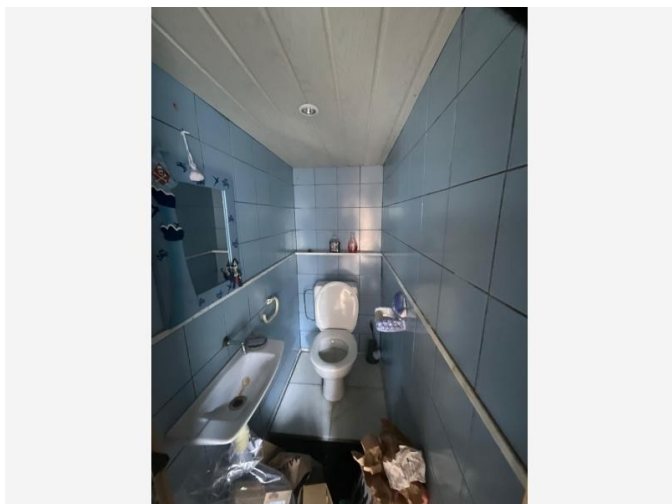
Vrije foto

Deze typische tegels werden in het verleden vaak met een asbesthoudende lijm bevestigd. Bij werken nakijken en eventueel bijkomende monsternamen uitvoeren.

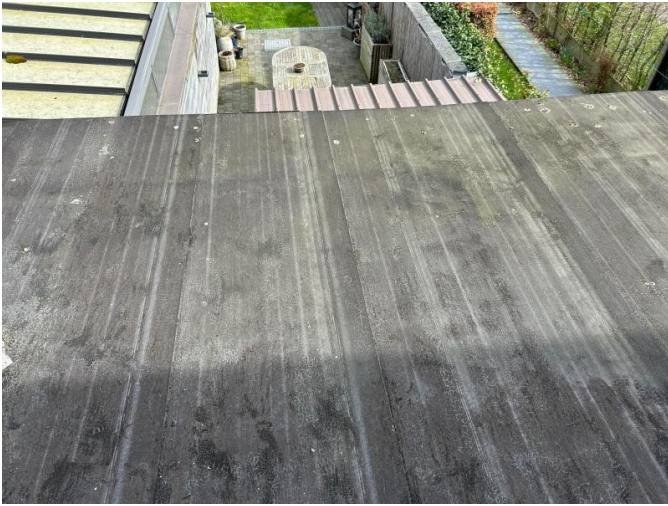
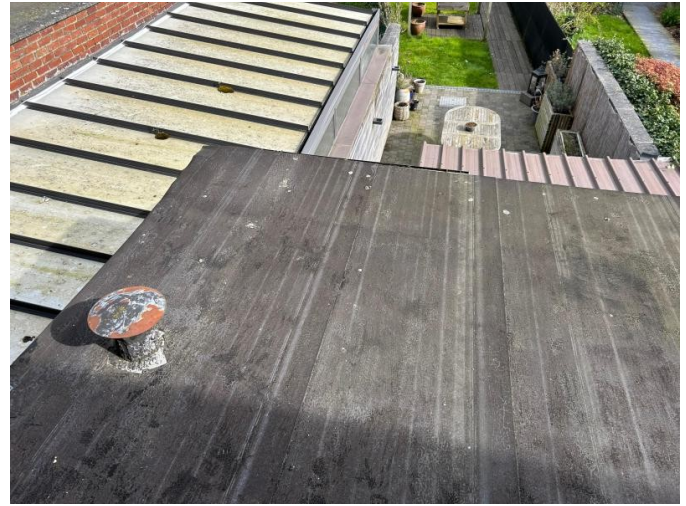
Fiche 5: Roofing plat dak

Geen asbest

#	Type	Referentie	Resultaat
5.1	Puntmonster	MM03	Geen asbest

Beschrijving	Roofing plat dak
Omgeving	Buiten
Primaire drager	Plat dak
Bindmiddel van materiaal	Bitumen (roofing, teer, asfalt)

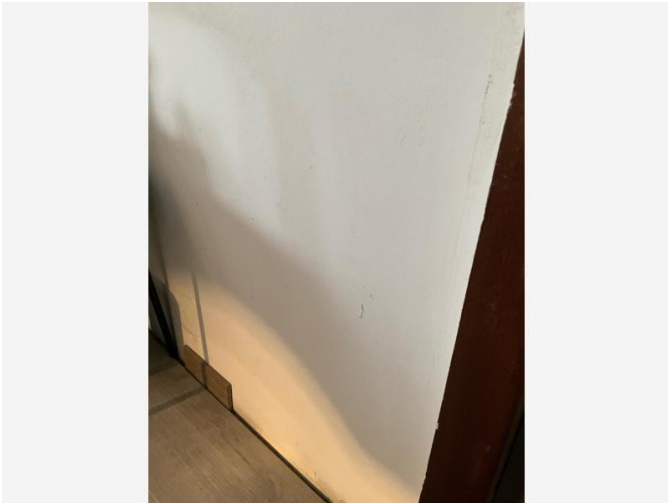
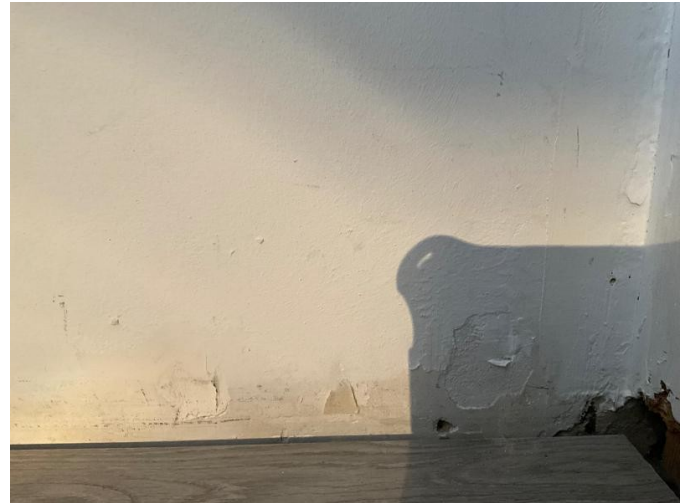
Geen asbest

#	Type	Referentie	Resultaat
6.1	Mengmonster	MM01	Geen asbest

Beschrijving	Pleisterwerk wanden
Omgeving	Binnen
Primaire drager	Binnenwand
