Asbestinventarisatetest

Edingsesteenweg 31, 9402 Ninove

Attestnummer : 20240715-000209.000

Uitgegeven op : 15.07.2024

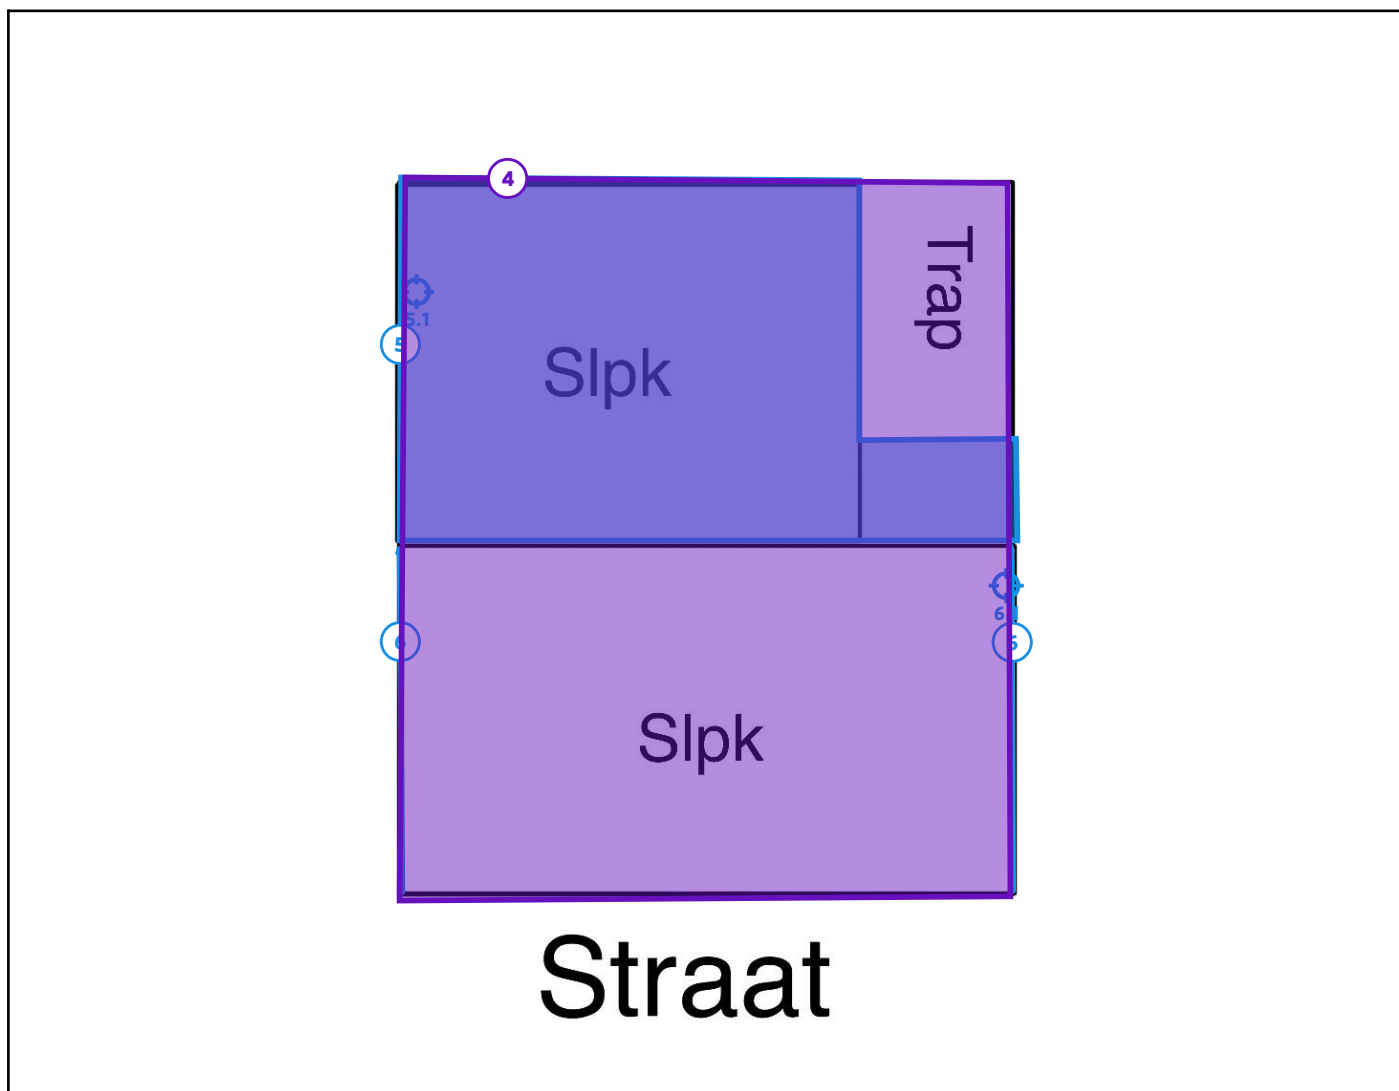
Plan 1.1: Niv2

Beschrijving	Type	Actie
4. Kunststof onderdak	Advies	-
5. Vloerzeil	Geen asbest	-
5.1 Code: MM05	Puntmonster	-
6. Pleisterwerk wanden	Geen asbest	-
6.1 Code: MM01	Mengmonster	-

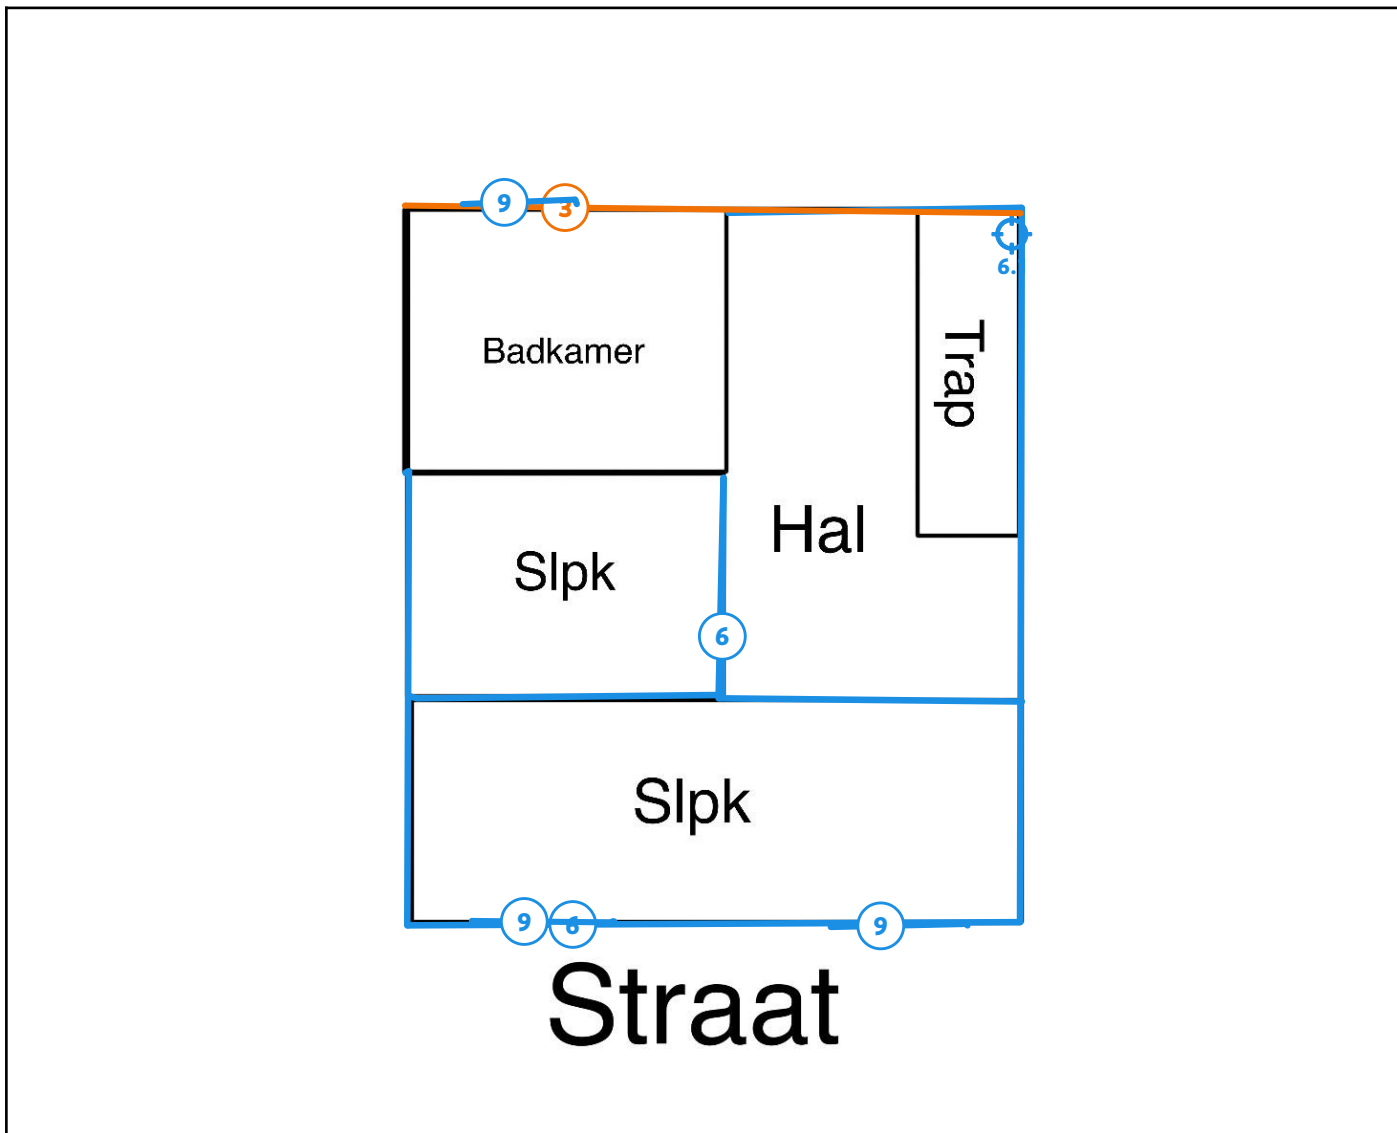
Plan 1.2: Niv1

Beschrijving	Type	Actie
3. Asbestcement gevelbekleding	Asbestmateriaal	Verwijderen
6. Pleisterwerk wanden	Geen asbest	-
6.1 Code: MM01	Mengmonster	-
9. Mastiek ramen voorgevel	Geen asbest	-

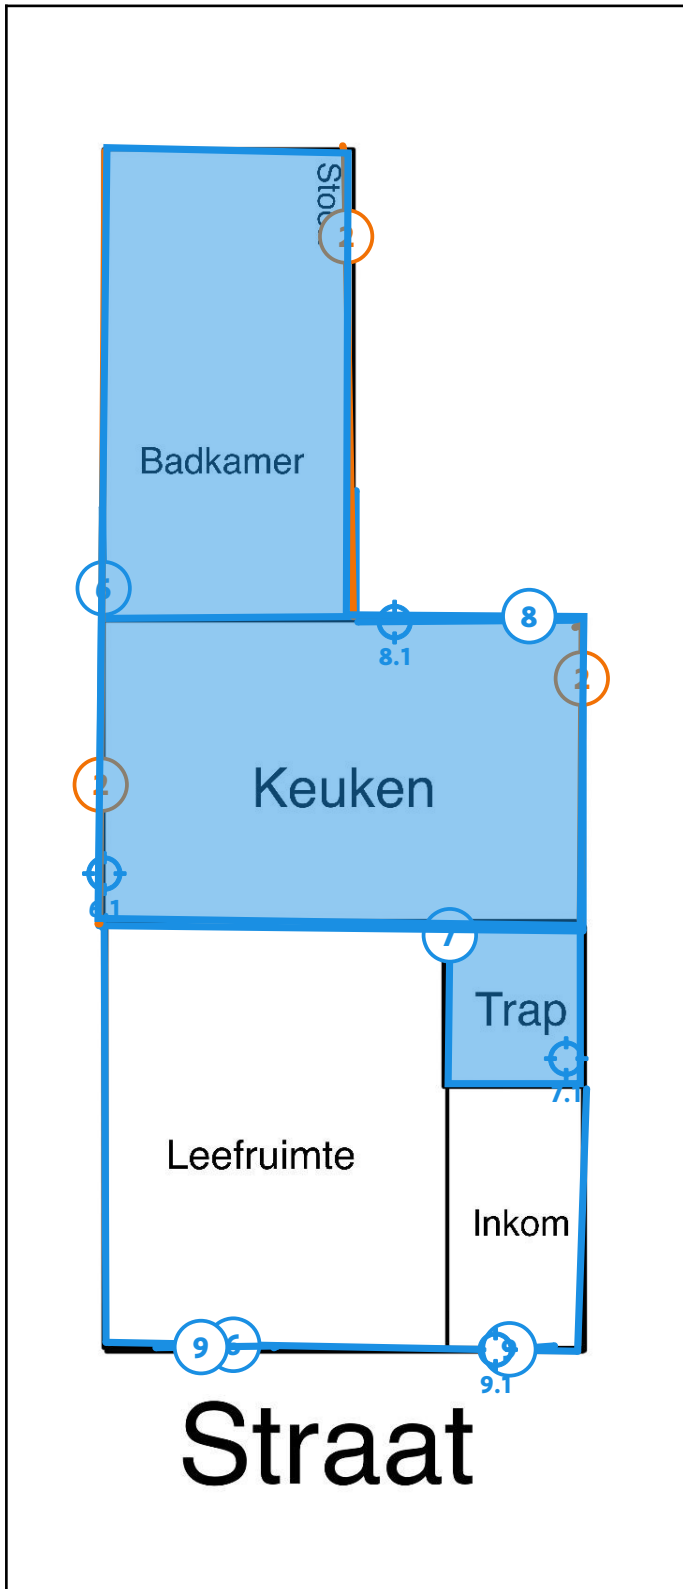
Plan 1.3: Gelijksvloer

2. Holle deksteen	Asbestmateriaal	Verwijderen
6. Pleisterwerk wanden	Geen asbest	-
6.1 Code: MM01	Mengmonster	-
7. Pleisterwerk plafond	Geen asbest	-
7.1 Code: MM02	Mengmonster	-
8. Roofing plat dak	Geen asbest	-
8.1 Code: MM03	Puntmonster	-
9. Mastiek ramen voorgevel	Geen asbest	-
9.1 Code: Mm06	Puntmonster	-

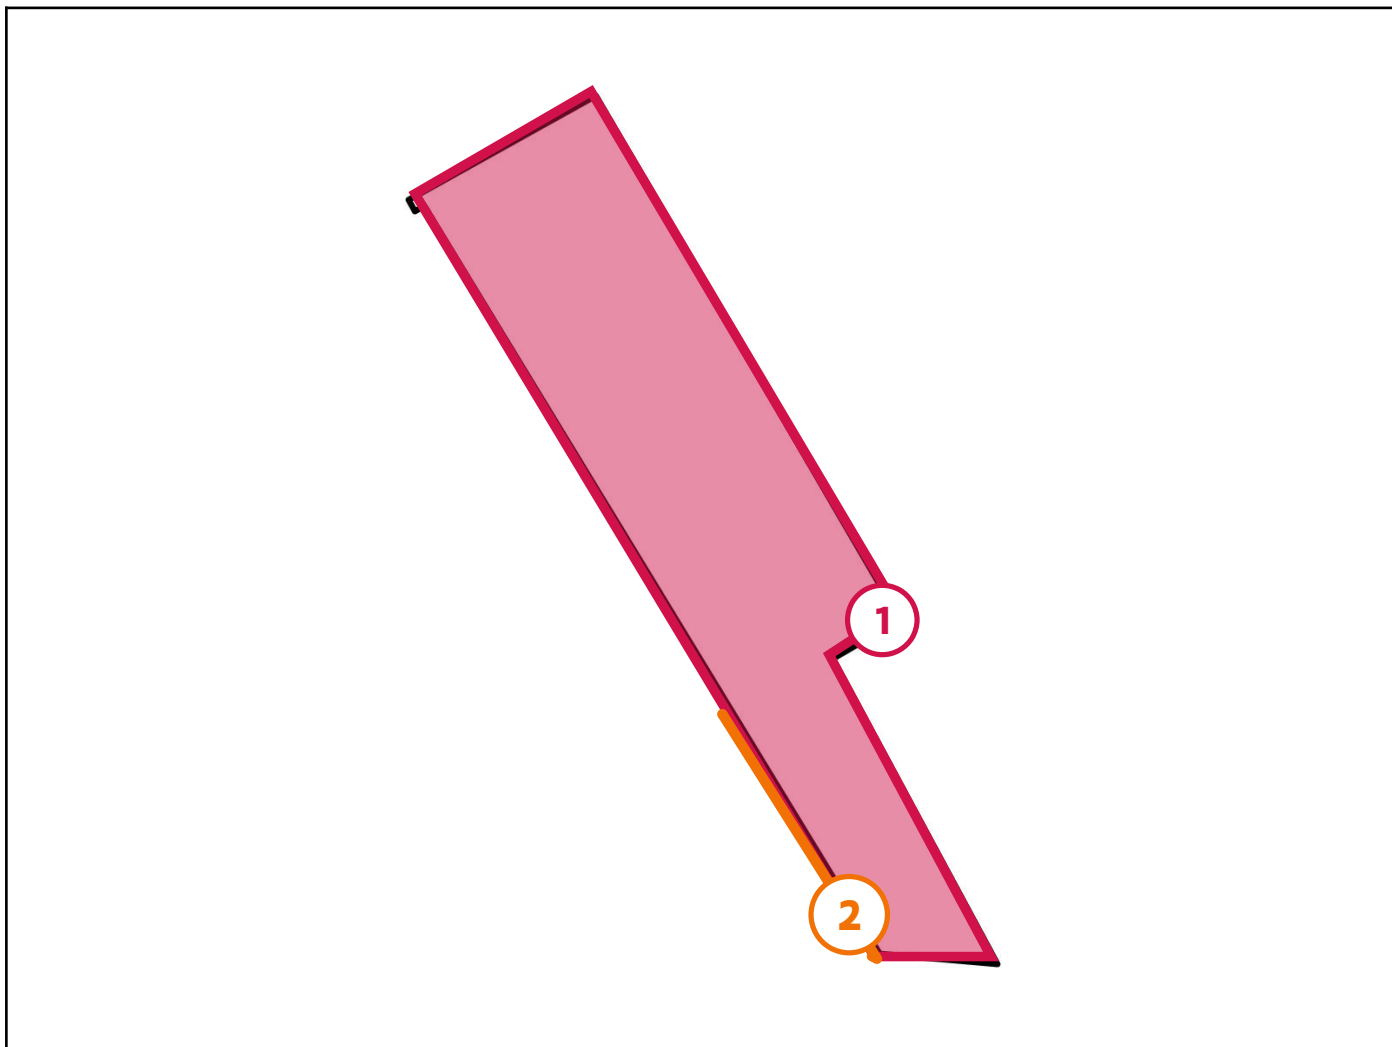
Plan 2.1: Bijgebouw plan

Beschrijving	Type	Actie
1. Golfplaten	Asbestmateriaal	Dringend verwijderen
2. Holle deksteen	Asbestmateriaal	Verwijderen

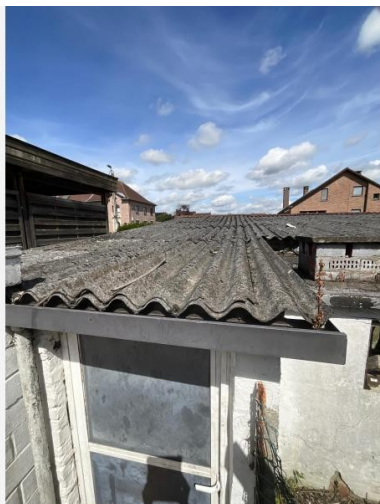
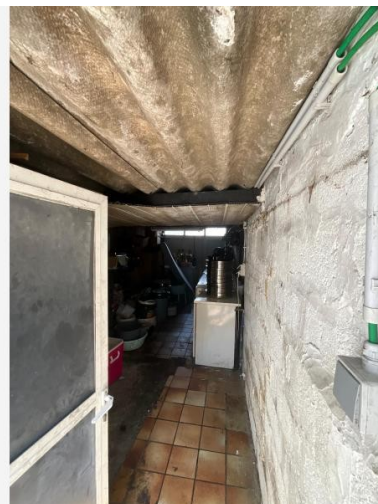
Het asbestmateriaal valt onder de mijlpaal van 2034.

Dringend verwijderen

Eindbeoordeling materiaalrisico	Hoog materiaalrisico en/of hoge kans op vezelvrijgave
---------------------------------	-------------------------------------------------------

Gebondenheid	Categorie 1: hechtgebonden in oorsprong
Asbestsoort (vezeltype)	Crocidoliet aanwezig
Asbestconcentratie	Laag (< 50%)
Afschermingsgraad van het gehele materiaal	Geheel of deels (ook) vrij aan de binnenlucht
Toestand van het materiaal	Matig beschadigd, matig verweerd

Beschrijving	Golfplaten
Omgeving	Grenst aan binnen- en buitenlucht
Primaire drager	Schuin dak
Asbestmateriaal	Dak- en gevelbekleding - Golfplaat
Bindmiddel van asbestmateriaal	Cement
Gebondenheid op basis van bindmiddel	Hecht
Hoeveelheid (oppervlakte - aantal)	<ul style="list-style-type: none">• 40,00 m² - 1 stuk
Totale oppervlakte	40,00 m ²
Eenvoudig bereikbaar	Ja
Bevestigingswijze	<ul style="list-style-type: none">• Geschroefd
Identificatiemethode	Vaststelling zonder monsternamen
Destructieve handeling voor identificatie	Nee
Opmerking	De hoeveelheden zijn ramingen en zijn daarom ten allen tijde indicatief.

- Zorg voor een veilig beheer. Vermijd het beschadigen van het asbestmateriaal. Controleer de toestand jaarlijks op wijzigingen.

- Eenvoudige handelingen: mag via doe-het-zelf of door werknemer(s) met opleidingsattest eenvoudige handelingen
De golfplaten kunnen worden losgeschroefd en in zijn geheel worden verwijderd zonder breken.

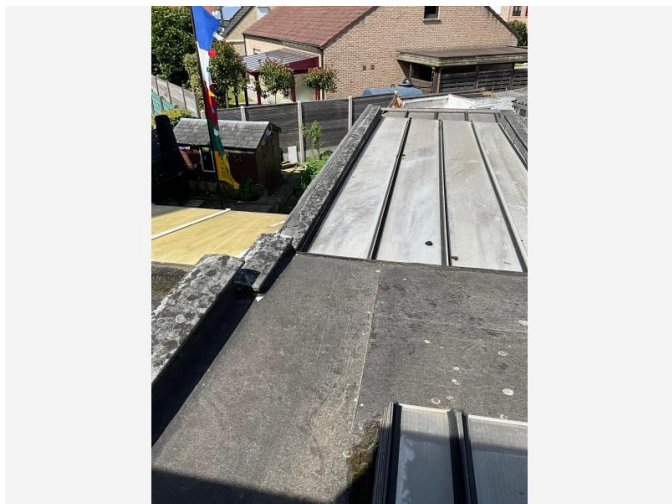
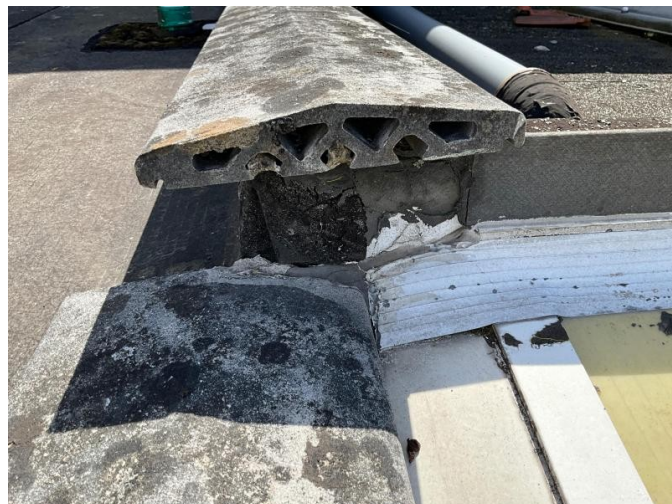
Het asbestmateriaal valt onder de mijlpaal van 2040.

Verwijderen

Eindbeoordeling materiaalrisico	Verhoogd materiaalrisico en/of verhoogde kans op vezelvrijgave
---------------------------------	----------------------------------------------------------------

Gebondenheid	Categorie 1: hechtgebonden in oorsprong
Asbestsoort (vezeltype)	Crocidoliet aanwezig
Asbestconcentratie	Laag (< 50%)
Afschermingsgraad van het gehele materiaal	Geheel of deels vrij aan de buitenlucht
Toestand van het materiaal	Matig beschadigd, matig verweerd

Beschrijving	Holle deksteen
Omgeving	Buiten
Primaire drager	Wand vrijstaand (scheidingsmuur, ...)
Asbestmateriaal	Deksteen, muurkap - Hol
Bindmiddel van asbestmateriaal	Cement
Gebondenheid op basis van bindmiddel	Hecht
Hoeveelheid (oppervlakte - dikte - aantal)	• 5,00 m ² - 2,00 cm - 1 stuk
Totaal volume	0,10 m ³
Eenvoudig bereikbaar	Ja
Bevestigingswijze	• Verlijmd, ingegoten, versmeerd
Identificatiemethode	Vaststelling zonder monstername
Destructieve handeling voor identificatie	Nee
Opmerking	Hoeveelheden zijn ramingen en datum ten allen tijde indicatief.

- Zorg voor een veilig beheer. Vermijd het beschadigen van het asbestmateriaal. Controleer de toestand jaarlijks op wijzigingen.
- Hemelwater dat afspoelt van asbestcement daken of gevels kan asbestdeeltjes bevatten. Gebruik het enkel voor gesloten circuits (bv. spoelen toiletten). Reinig na het vervangen van het dak of de gevel de dakgoten en regenwaterput of -ton om asbesthoudend sediment of slib te verwijderen

- Eenvoudige handelingen: mag via doe-het-zelf of door werknemer(s) met opleidingsattest eenvoudige handelingen
Indien de stenen rondom worden losgemaakt en in zijn geheel worden verwijderd kan dit via eenvoudige handelingen.

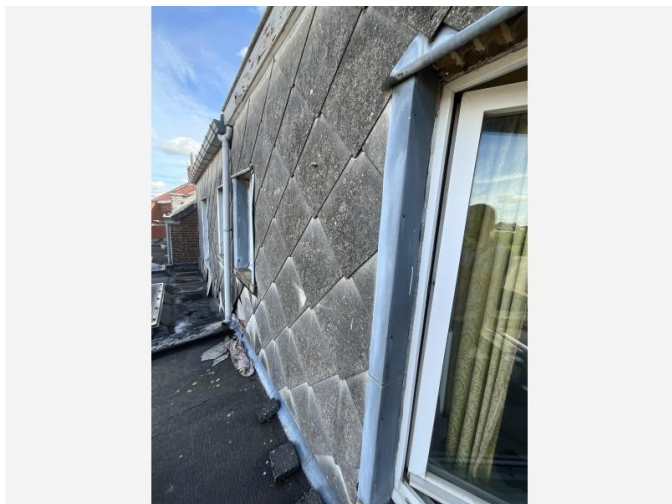
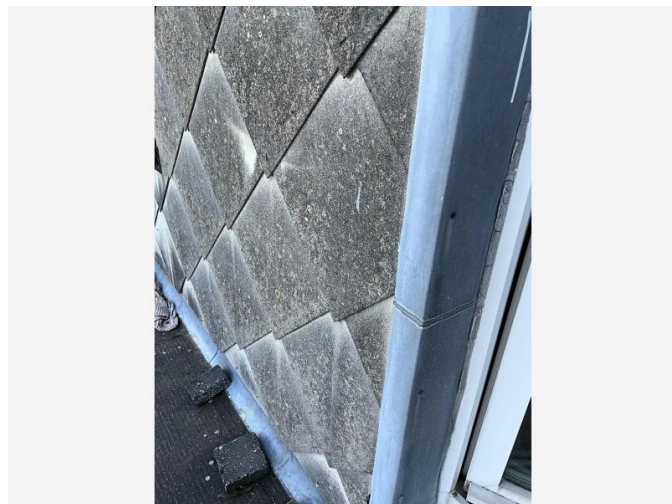
Het asbestmateriaal valt onder de mijlpaal van 2034.

[Verwijderen](#)

Eindbeoordeling materiaalrisico	Verhoogd materiaalrisico en/of verhoogde kans op vezelvrijgave
---------------------------------	----------------------------------------------------------------

Gebondenheid	Categorie 1: hechtgebonden in oorsprong
Asbestsoort (vezeltype)	Crocidoliet aanwezig
Asbestconcentratie	Laag (< 50%)
Afschermingsgraad van het gehele materiaal	Geheel of deels vrij aan de buitenlucht
Toestand van het materiaal	Matig beschadigd, matig verweerd

Beschrijving	Asbestcement gevelbekleding
Omgeving	Buiten
Primaire drager	Wand buitenschil
Asbestmateriaal	Dak- en gevelbekleding - Lei, shingle
Bindmiddel van asbestmateriaal	Cement
Gebondenheid op basis van bindmiddel	Hecht
Hoeveelheid (oppervlakte - aantal)	<ul style="list-style-type: none">• 8,00 m² - 1 stuk
Totale oppervlakte	8,00 m ²
Eenvoudig bereikbaar	Ja
Bevestigingswijze	<ul style="list-style-type: none">• Genageld, geniet
Identificatiemethode	Vaststelling zonder monsternamen
Destructieve handeling voor identificatie	Nee

- Zorg voor een veilig beheer. Vermijd het beschadigen van het asbestmateriaal. Controleer de toestand jaarlijks op wijzigingen.
- Hemelwater dat afspoelt van asbestcement daken of gevels kan asbestdeeltjes bevatten. Gebruik het enkel voor gesloten circuits (bv. spoelen toiletten). Reinig na het vervangen van het dak of de gevel de dakgoten en regenwaterput of -ton om asbesthoudend sediment of slib te verwijderen

- Eenvoudige handelingen: mag via doe-het-zelf of door werknemer(s) met opleidingsattest eenvoudige handelingen
Indien de leien in zijn geheel worden verwijderd kan dit via eenvoudige handelingen.

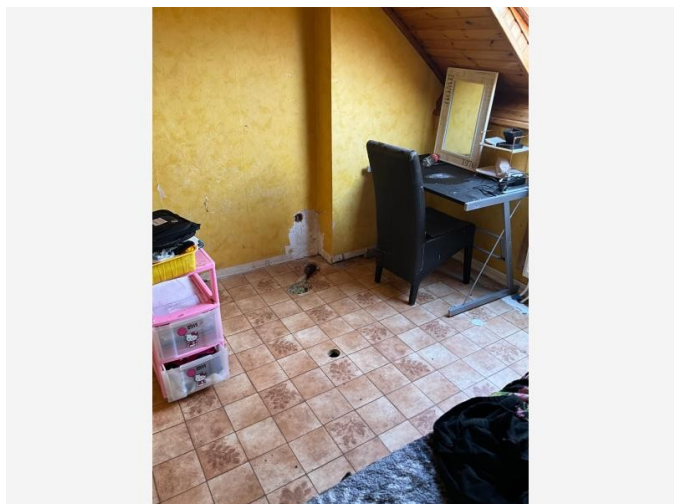
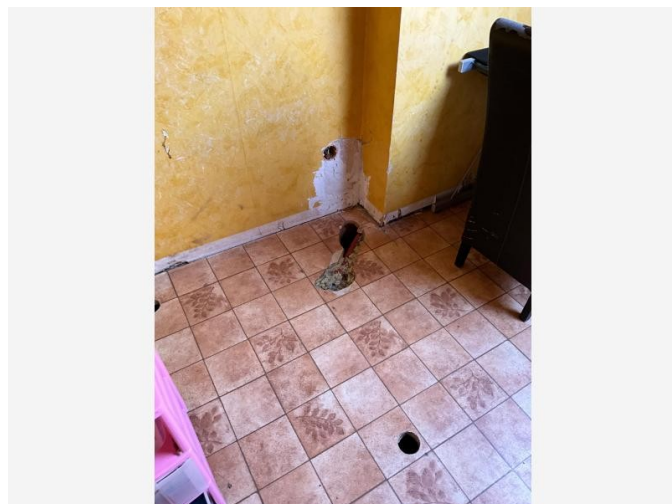
Fiche 5: Vloerzeil

Geen asbest

#	Type	Referentie	Resultaat
5.1	Puntmonster	MM05	Geen asbest

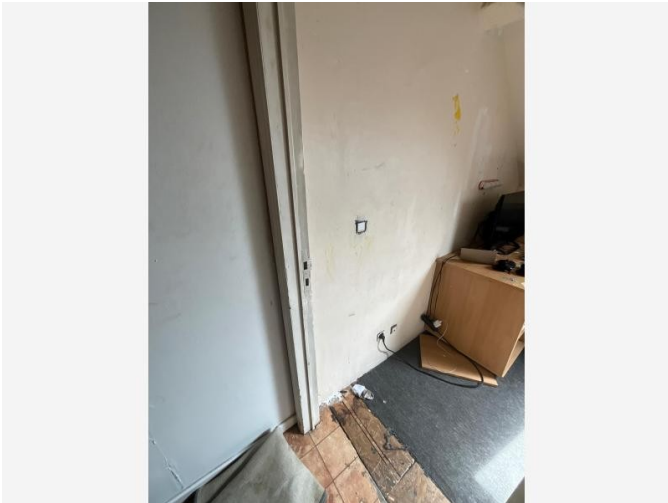
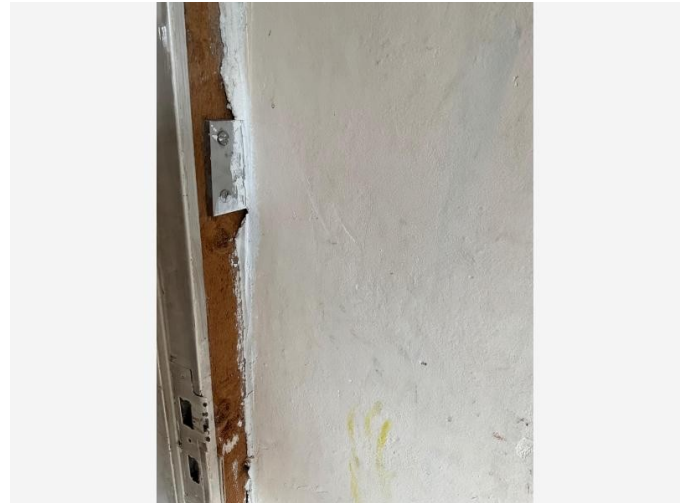
Fiche 6: Pleisterwerk wanden

Geen asbest

#	Type	Referentie	Resultaat
6.1	Mengmonster	MM01	Geen asbest

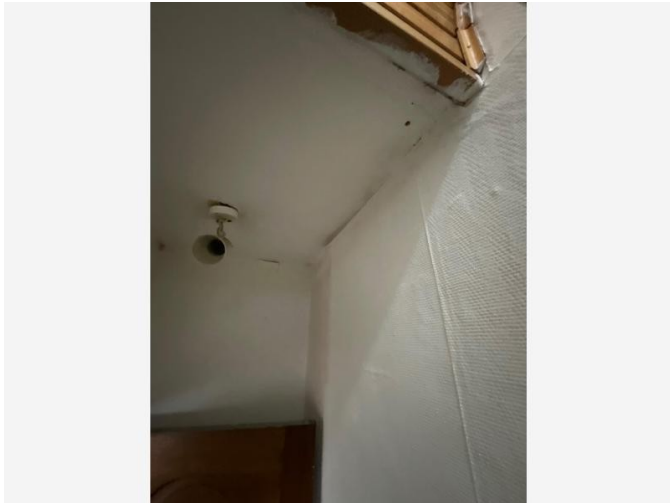
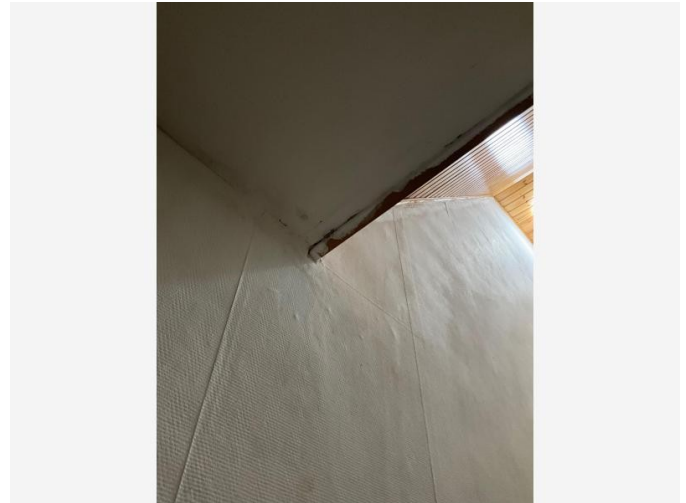
Fiche 7: Pleisterwerk plafond

Geen asbest

#	Type	Referentie	Resultaat
7.1	Mengmonster	MM02	Geen asbest

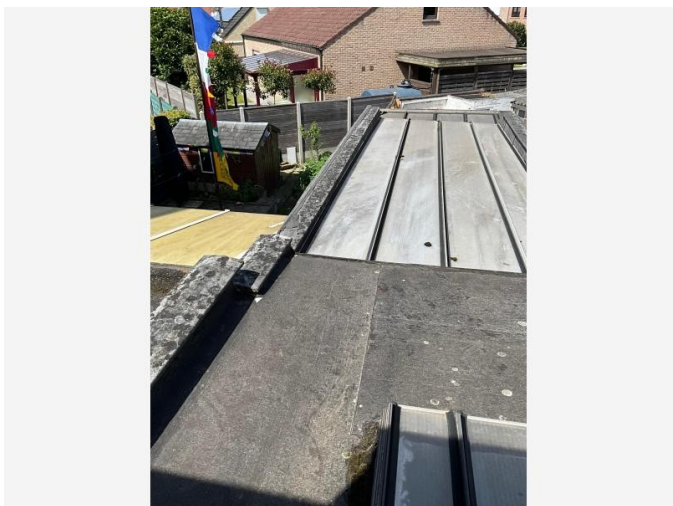
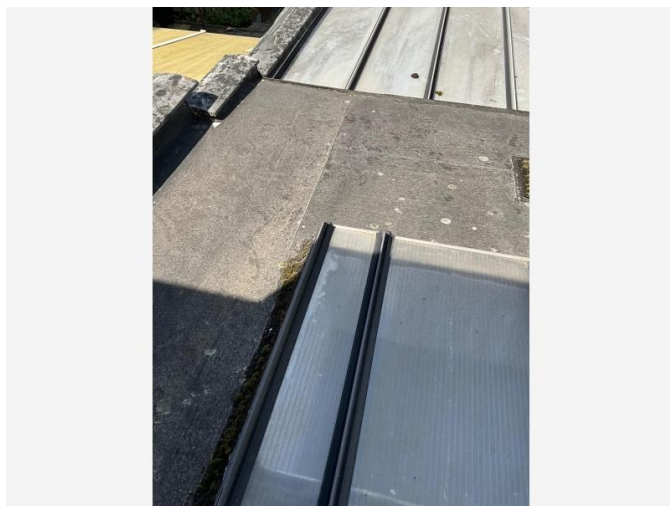
Fiche 8: Roofing plat dak

Geen asbest

#	Type	Referentie	Resultaat
8.1	Puntmonster	MM03	Geen asbest

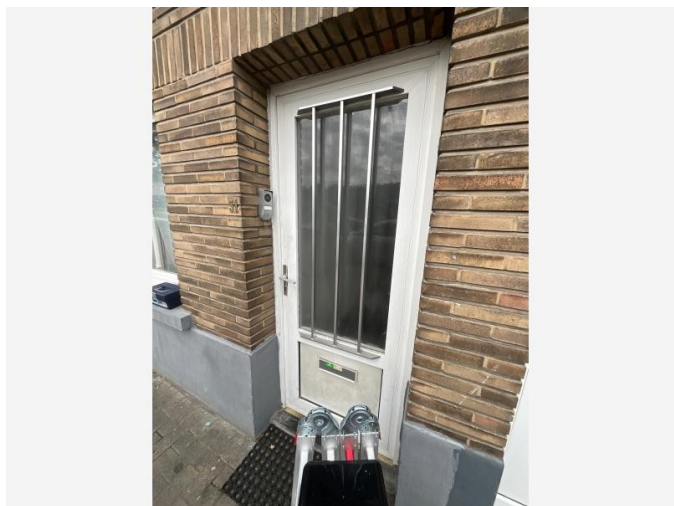
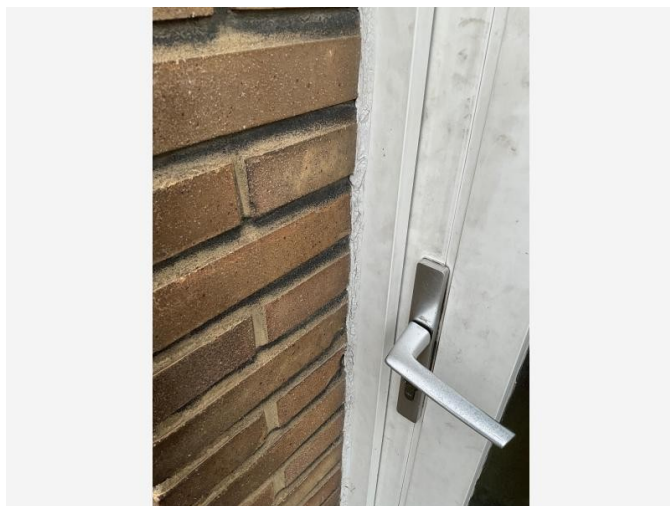
Fiche 9: Mastiek ramen voorgevel

Geen asbest

#	Type	Referentie	Resultaat
9.1	Puntmonster	Mm06	Geen asbest
