Asbestinventarisatetest

Neuringen 116, 9400 Ninove

Attestnummer : 20260406-000021.000

Uitgegeven op : 06.04.2026

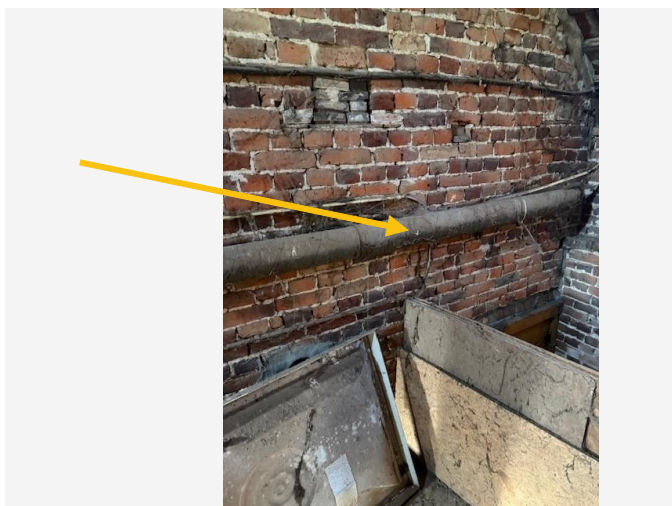
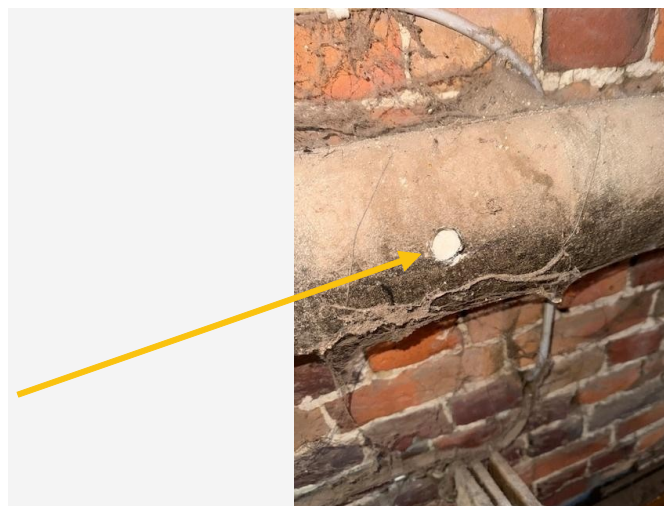
Het asbestmateriaal valt onder de mijlpaal van 2034.

Verwijderen

Eindbeoordeling materiaalrisico	Laag materiaalrisico en/of verlaagde kans op vezelvrijgave
Opmerking	Praktisch de volledige toepassing werd ingetaped met een soort zwarte ducktape.

Gebondenheid	Categorie 2: niet-hechtgebonden met matrix
Asbestsoort (vezeltype)	Amfibool aanwezig, uitgezonderd crocidoliet
Asbestconcentratie	Laag (< 50%)
Afschermingsgraad van het gehele materiaal	Niet-stootvaste afscherming
Toestand van het materiaal	Licht beschadigd, licht verweerd. Intacte calciumsilicaatplaat of materiaal met categorie 3-gebondenheid

#	Type	Referentie	Resultaat
1.1	Mengmonster	id6/2026/A18	Amosiet

Beschrijving	Leidingisolatie rechte stukken
Omgeving	Binnen
Primaire drager	HVAC infrastructuur en uitrusting
Asbestmateriaal	In-situ afwerkingslagen - Thermische isolatie
Bindmiddel van asbestmateriaal	Gips - kalk
Gebondenheid op basis van bindmiddel	Niet-hechtgebonden
Hoeveelheid (lengte - omtrek - dikte - aantal)	<ul style="list-style-type: none">• 6,00 m - 35,00 cm - 5,00 cm - 1 stuk
Totaal volume	0,105 m ³
Eenvoudig bereikbaar	Ja
Bevestigingswijze	<ul style="list-style-type: none">• Verlijmd, ingegoten, versmeerd
Identificatiemethode	Een monstername door de asbestdeskundige met laboanalyse door een asbestlabo.
Destructieve handeling voor identificatie	Nee
Opmerking	De opgegeven hoeveelheid is bij benadering.

- Verwijder dit asbestmateriaal zo snel mogelijk. Volg de toestand goed op.

- Hermetische zone (erkend asbestverwijderaars)
Deze toepassing mag enkel verwijderd worden door erkende asbestverwijderaars en dit onder hermetische zone wegens de sterke vezelvrijgave van amfibole vezels in niet-hechtgebonden toepassingen. De werkzone wordt luchtdicht afgesloten en in onderdruk geplaatst. De toepassing wordt licht bevochtigd, manueel verwijderd en afgevoerd als losgebonden asbestafval. Na de verwijdering volgt een grondige reiniging met luchtmetingen alvorens kan overgegaan worden tot vrijgave. Zie site van OVAM voor de vigerende wetgeving en een lijst met erkende asbestverwijderaars.

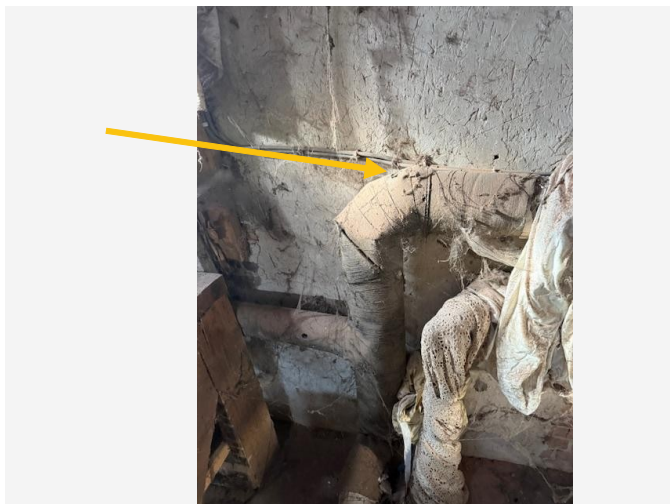
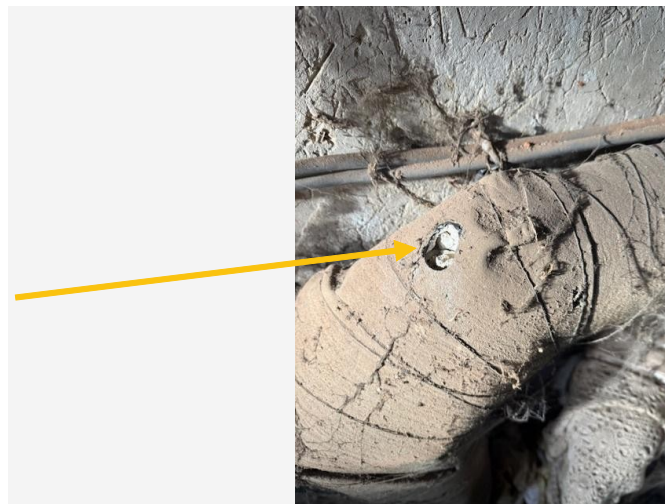
Het asbestmateriaal valt onder de mijlpaal van 2034.

Verwijderen

Eindbeoordeling materiaalrisico	Laag materiaalrisico en/of verlaagde kans op vezelvrijgave
Opmerking	Praktisch de volledige toepassing werd ingetaped met een soort zwarte ducktape.

Gebondenheid	Categorie 2: niet-hechtgebonden met matrix
Asbestsoort (vezeltype)	Amfibool aanwezig, uitgezonderd crocidoliet
Asbestconcentratie	Laag (< 50%)
Afschermingsgraad van het gehele materiaal	Niet-stootvaste afscherming
Toestand van het materiaal	Licht beschadigd, licht verweerd. Intacte calciumsilicaatplaat of materiaal met categorie 3-gebondenheid

#	Type	Referentie	Resultaat
2.1	Mengmonster	id7/2026/A18	Amosiet

Beschrijving	Leidingisolatie bochten
Omgeving	Binnen
Primaire drager	HVAC infrastructuur en uitrusting
Asbestmateriaal	In-situ afwerkingslagen - Thermische isolatie
Bindmiddel van asbestmateriaal	Gips - kalk
Gebondenheid op basis van bindmiddel	Niet-hechtgebonden
Hoeveelheid (lengte - omtrek - dikte - aantal)	<ul style="list-style-type: none">• 5,00 m - 35,00 cm - 4,99 cm - 1 stuk
Totaal volume	0,087 m ³
Eenvoudig bereikbaar	Ja
Bevestigingswijze	<ul style="list-style-type: none">• Verlijmd, ingegoten, versmeerd
Identificatiemethode	Een monstername door de asbestdeskundige met laboanalyse door een asbestlabo.
Destructieve handeling voor identificatie	Nee
Opmerking	De opgegeven hoeveelheid is bij benadering.

- Verwijder dit asbestmateriaal zo snel mogelijk. Volg de toestand goed op.

- Hermetische zone (erkend asbestverwijderaars)
Deze toepassing mag enkel verwijderd worden door erkende asbestverwijderaars en dit onder hermetische zone wegens de sterke vezelvrijgave van amfibole vezels in niet-hechtgebonden toepassingen. De werkzone wordt luchtdicht afgesloten en in onderdruk geplaatst. De toepassing wordt licht bevochtigd, manueel verwijderd en afgevoerd als losgebonden asbestafval. Na de verwijdering volgt een grondige reiniging met luchtmetingen alvorens kan overgegaan worden tot vrijgave. Zie site van OVAM voor de vigerende wetgeving en een lijst met erkende asbestverwijderaars.

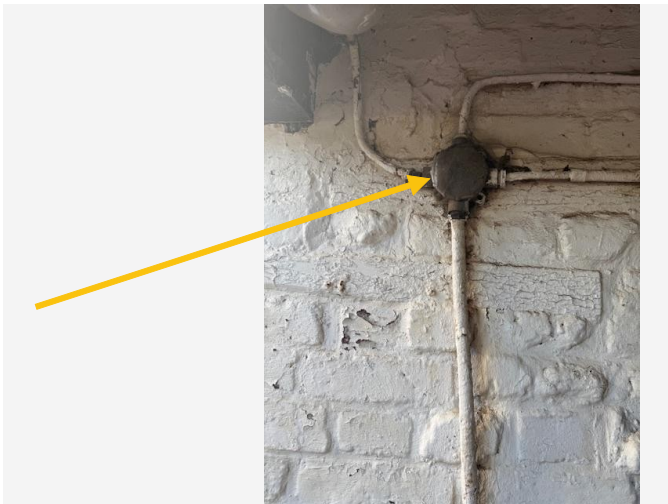
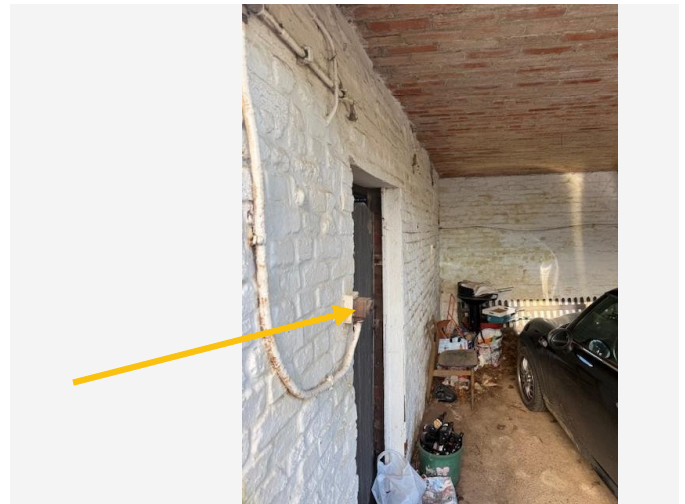
Het asbestmateriaal valt onder de mijlpaal van 2040.

Zorgvuldig beheren

Eindbeoordeling materiaalrisico	Laag materiaalrisico en/of verlaagde kans op vezelvrijgave
---------------------------------	--

Gebondenheid	Categorie 1: hechtgebonden in oorsprong
Asbestsoort (vezeltype)	Alleen chrysotiel aanwezig
Asbestconcentratie	Laag (< 50%)
Afschermingsgraad van het gehele materiaal	Geheel of deels vrij aan de buitenlucht, maar geen contact met binnenlucht
Toestand van het materiaal	Licht beschadigd, licht verweerd. Intacte calciumsilicaatplaat of materiaal met categorie 3-gebondenheid

Beschrijving	Bakelieten schakelaar en verdeeldoos
Omgeving	Buiten
Primaire drager	Communicatie en elektrische infrastructuur en uitrusting
Asbestmateriaal	Plaat, paneel, tablet - Type Bakeliet
Bindmiddel van asbestmateriaal	Kunststof of -hars
Gebondenheid op basis van bindmiddel	Hecht
Hoeveelheid (oppervlakte - dikte - aantal)	<ul style="list-style-type: none">• 0,10 m² - 0,30 cm - 1 stuk
Totaal volume	< 0,001 m ³
Eenvoudig bereikbaar	Ja
Bevestigingswijze	<ul style="list-style-type: none">• Geschroefd
Identificatiemethode	<p>De asbestdeskundige beoordeelt het materiaal als asbestverdacht en dus asbesthoudend, en dit zonder monstername.</p> <p>Motivatie: De monstername brengt andere schade aan dan schade die inherent is aan de monstername.</p>
Destructieve handeling voor identificatie	Nee
Opmerking	De opgegeven hoeveelheid is bij benadering.

- Zorg voor een veilig beheer. Vermijd het beschadigen van het asbestmateriaal. Controleer de toestand jaarlijks op wijzigingen.

- Eenvoudige handelingen: mag via doe-het-zelf of door werknemer(s) met opleidingsattest eenvoudige handelingen
Deze toepassing mag zelf verwijderd worden of door werknemers met een opleidingsattest eenvoudige handelingen omdat dit een hechtgebonden toepassing betreft. Je moet jezelf voorzien van de minimum aan persoonlijke beschermingsmiddelen zoals een wegweroverall type 5/6, een FFP3 Stofmasker, wegwerphandschoenen en afwasbaar schoeisel of schoenvertrekken. Controleer eerst of de electriciteit correct is afgesloten, bevochtig lichtjes. Probeer deze toepassing te verwijderen zonder deze te breken. Niet in zagen of slijpen! De verdeeldoos dubbel verpakken in dikke gelabelde folie (dichttappen) en binnen brengen bij het containerpark of een erkend asbestinzamelaar. De pbm's ook dubbel verpakken in afgesloten plasticzak en deze met de asbestcementen buizen mee binnen brengen als asbestafval bij de asbestinzamelaar. Zie site OVAM voor de vigerende wetgeving.

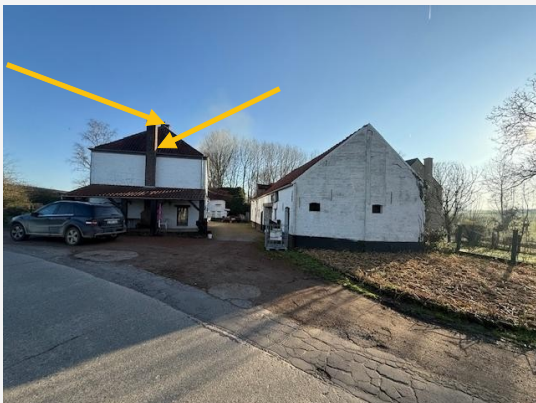
Situeringfoto

Tijdelijke beperking

Reden: Het te onderzoeken materiaal situeert zich hoger dan 3,50 m te rekenen vanaf een veilige ondergrond

Uitleg van de asbestdeskundige: De schouwen bevinden zich op meer dan 3,5 meter hoogte boven de begane grond. Om reden van de eigen veiligheid te kunnen waarborgen, kon ik deze niet langs binnen inspecteren op het gebruik van asbesthoudende potten of asbesthoudende rookgaskanalen.

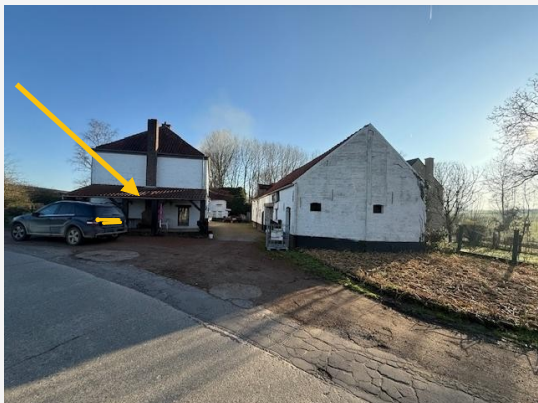
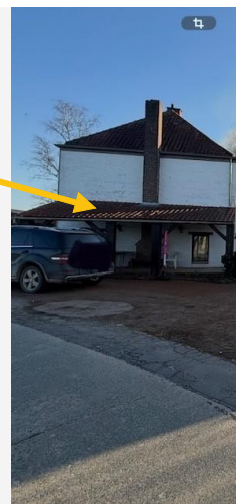
Het afdak werd geïnspecteerd en er werden geen asbestverdachte materialen aangetroffen..

Basis voor advies	De asbestdeskundige beoordeelt het materiaal als niet-asbestverdacht.
-------------------	---

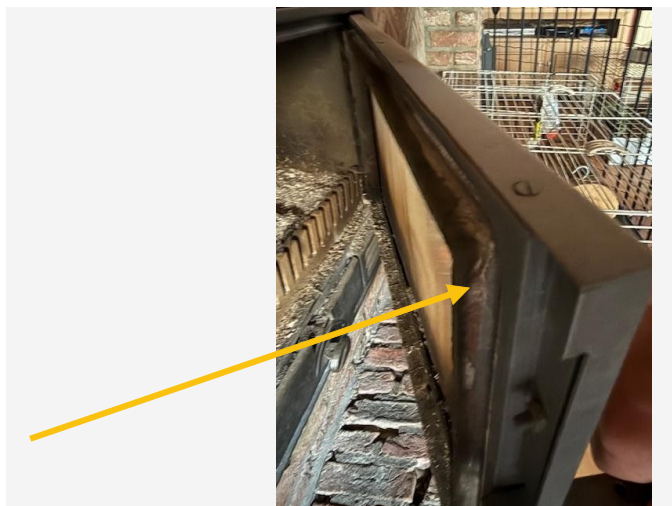
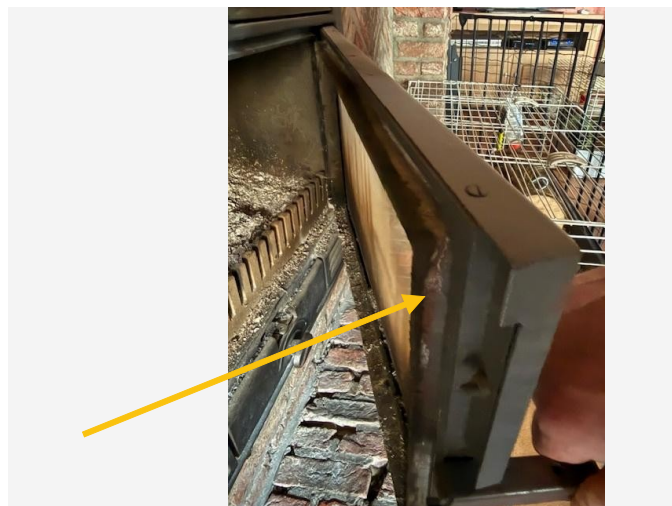
De kachel werd geïnspecteerd. De dichtingskoord is glanzend van uitzicht en bij deze niet asbestverdacht.

Basis voor advies	De asbestdeskundige beoordeelt het materiaal als niet-asbestverdacht.
--------------------------	---

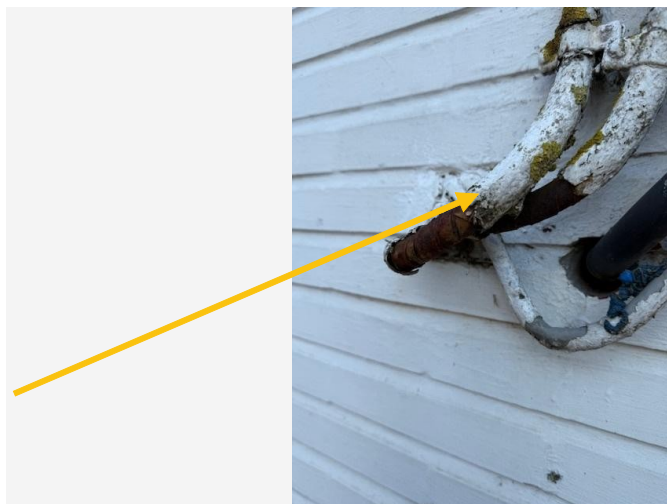
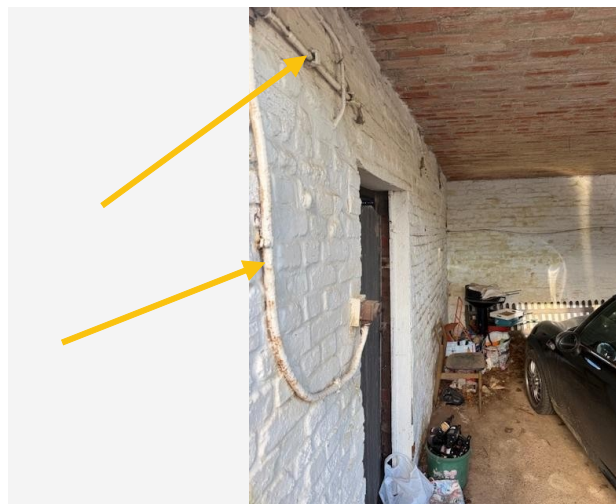
Er zijn in het bijgebouw oude elektrische leidingen aanwezig waarbij mogelijks de isolerende laag op de kabels asbesthoudend is. Dit kan niet worden onderzocht daar de leidingen nog onder stroom staan en in gebruik zijn.

Basis voor advies	De asbestdeskundige beoordeelt het materiaal als asbesthoudend op basis van een beoordeling met het blote oog.
--------------------------	--

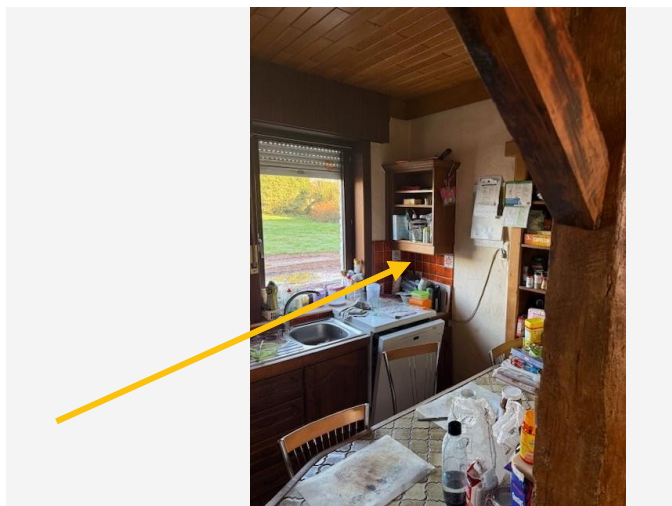
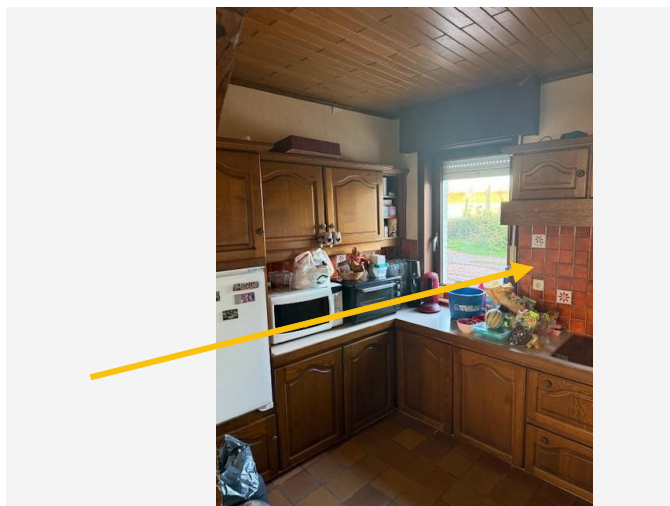
Gezien het bouwjaar van de woning, is het mogelijk dat de lijm die gebruikt werd om de wandtegeltjes in de keuken te plaatsen asbesthoudend is. Hoewel de meeste van deze lijmen geen asbest bevatten, zijn er gevallen waarin dit wel het geval was. Zekerheid omtrent asbesthoudendheid van deze lijmen kunnen we enkel bekomen door staalname met analyse uit te voeren. Dat is in dit geval niet mogelijk, daar het niet om een destructieve opname gaat. Ik adviseer wel om bij ingrijpende verbouwingen een staalname door een erkende asbestdeskundige te laten uitvoeren en analyseren in een erkend labo. Dit om eventuele asbesthoudendheid uit te sluiten.

Basis voor advies	De asbestdeskundige beoordeelt het materiaal als asbesthoudend op basis van een beoordeling met het blote oog.
--------------------------	--

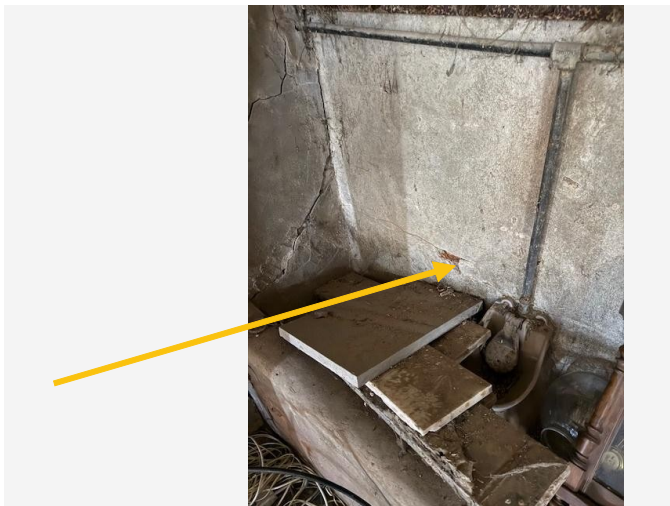
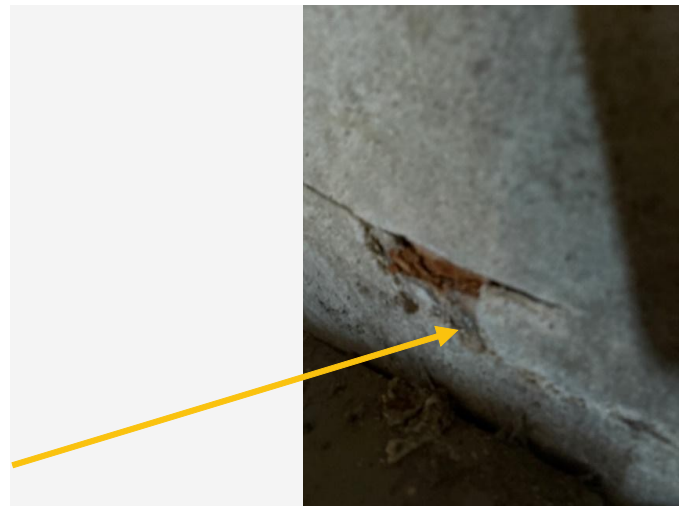
Fiche 9: Muurpleister paardestal

Geen asbest

#	Type	Referentie	Resultaat
9.1	Mengmonster	id3/2026/A18	Geen asbest

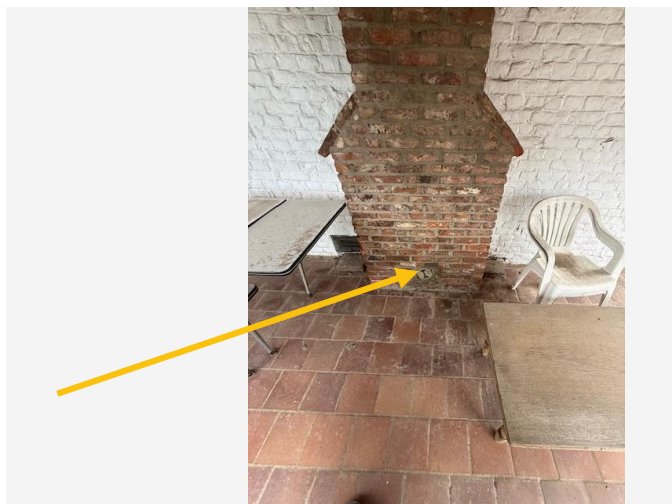
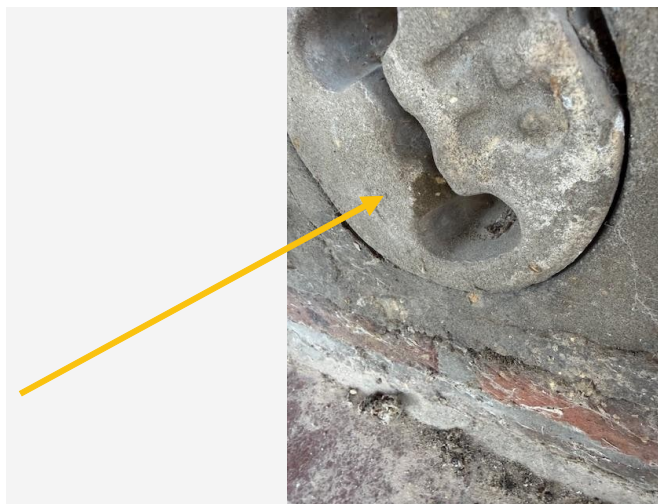
Fiche 10: Roetluik

Geen asbest

#	Type	Referentie	Resultaat
10.1	Puntmonster	id5/2026/A18	Geen asbest

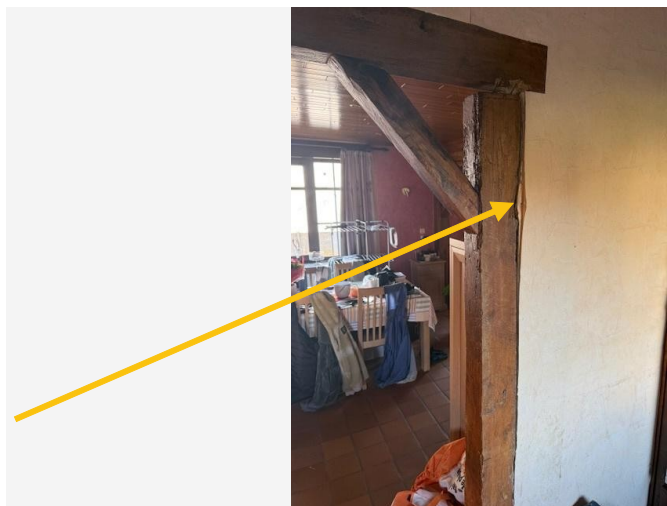
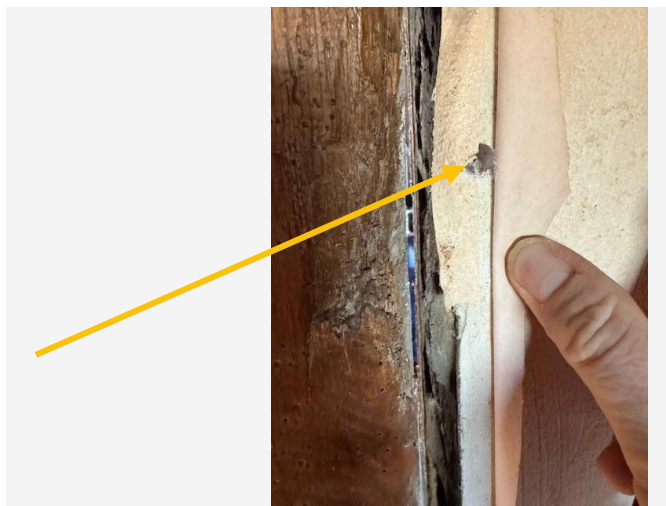
Fiche 11: Pleister muur

Geen asbest

#	Type	Referentie	Resultaat
11.1	Mengmonster	id2/2026/A18	Geen asbest

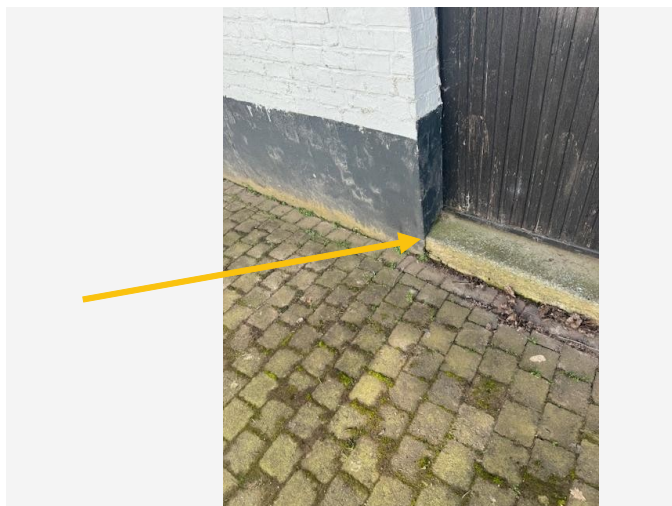
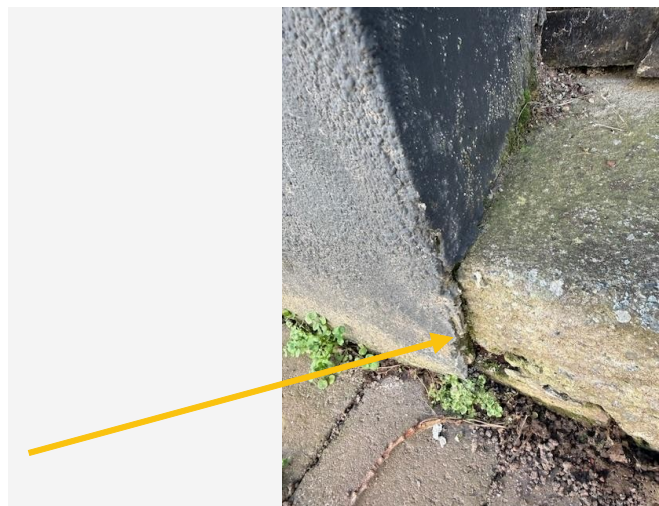
Fiche 12: Gevelplint pleister

Geen asbest

#	Type	Referentie	Resultaat
12.1	Mengmonster	id4/2026/A18	Geen asbest

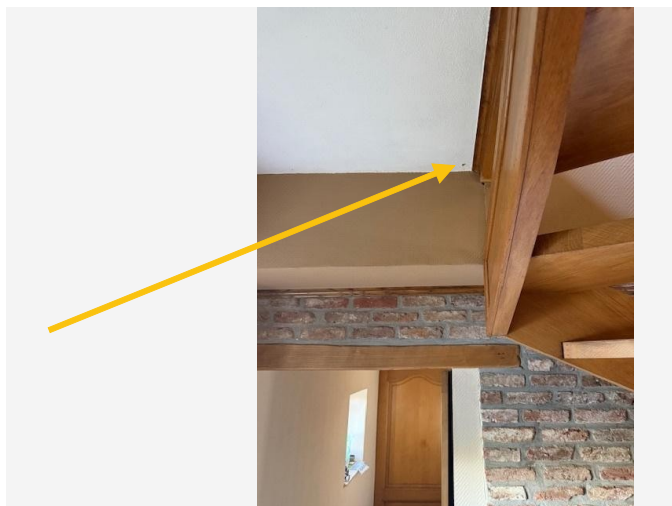
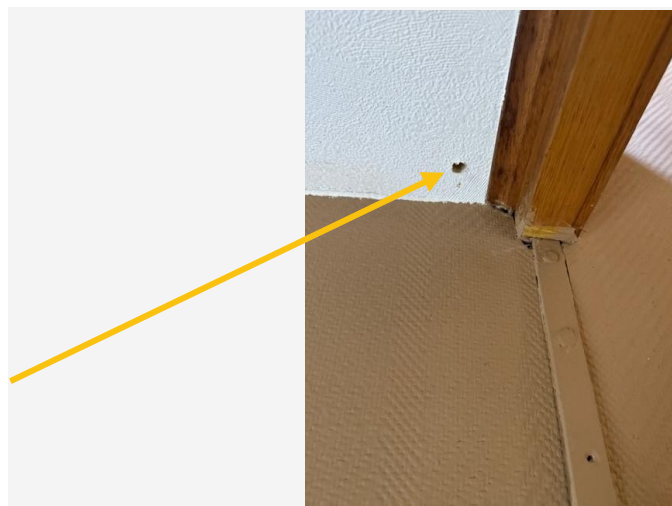
Fiche 13: Pleister plafond

Geen asbest

#	Type	Referentie	Resultaat
13.1	Mengmonster	id1/2026/A18	Geen asbest

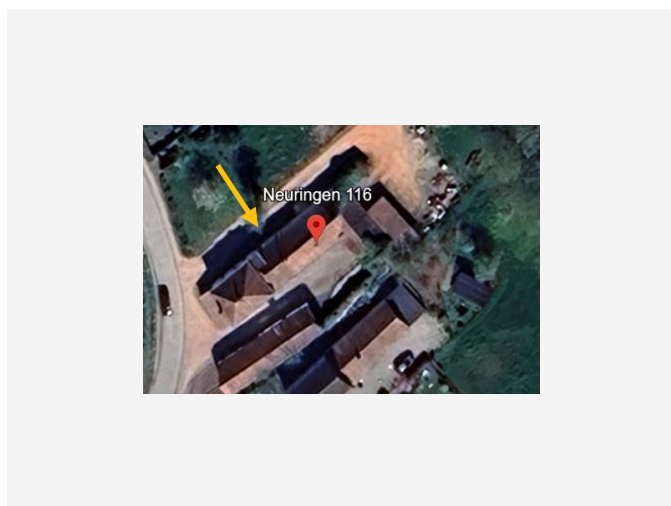
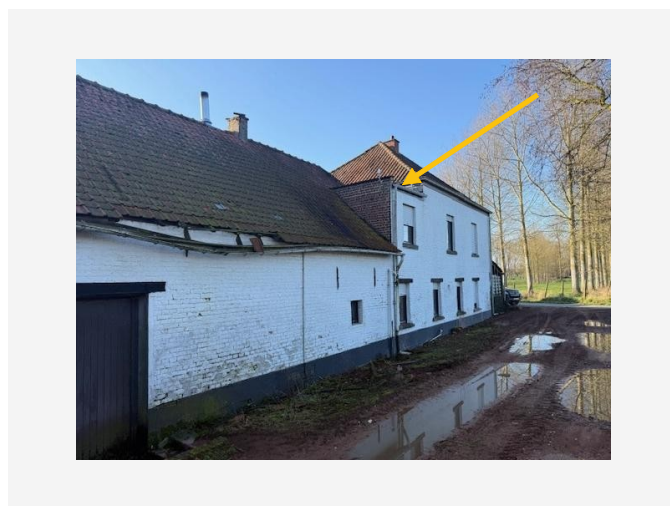
Beschrijving	Notitie	Terug te vinden op plannen
Fiche 14: Dakbedekking plat dak	De dakbedekking van het plat dak, 9 m ² bestaat uit niet asbesthoudend plaatmateriaal (ecopanelen). Gezien de factuur (14/04/2025) als bewijsmateriaal. Het is goed mogelijk dat er zich onder het plaatmateriaal nog asbesthoudende roofing bevindt. Deze kon visueel niet worden vastgesteld .	Plan 1.7: Dakplan hoofdgebouw
Fiche 15: Mastiek in de ramen en gevels	De ramen zijn in de gevels opgekit met siliconen. Deze zijn niet asbestverdacht. De woning beschikt deels over nieuwe ramen in pvc (2005) en deels over houten ramen. Deze zijn niet asbestverdacht. In de houten ramen werd de beglazing vernieuwd en opgekit met siliconen. Er is visueel geen asbestverdachte mastiek waarneembaar.	Plan 1.3: Grondplan gelijkvloers Plan 1.5: Grondplan 1e verdiep
Fiche 16: De dakbedekking	Het volledige gebouw en de bijgebouwen beschikken over kleidakpannen als dakbedekking. Deze zijn niet asbestverdacht.	Plan 1.6: Dakplan hoofdgebouw Plan 2.2: Bijgebouw plan dak Plan 3.1: Afdak plan

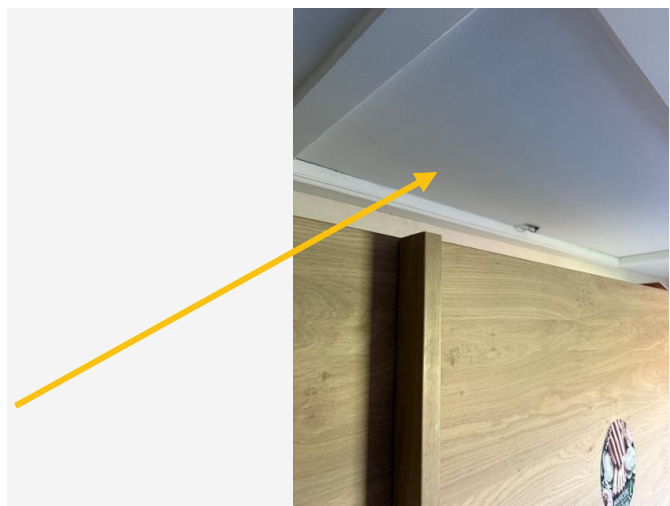
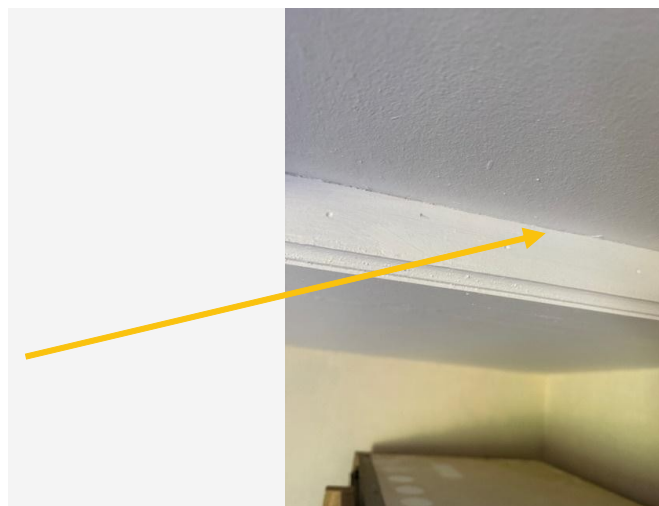
Beschrijving	Notitie	Terug te vinden op plannen
Fiche 17: Het onderdak	De zolder is niet toegankelijk. De toegankelijkheid van de zolder zou via een trapluik zijn. Dit is echter toegeverfd en niet meer open te krijgen zonder schade te berokkenen. Het betreft hier geen destructief onderzoek. In de bijgebouwen zijn de dakpannen zichtbaar, daar is geen onderdak aanwezig.	Plan 1.7: Dakplan hoofdgebouw
Fiche 18: De stookketel	Gezien het bouwjaar van de stookketel is het goed mogelijk dat er asbesthoudende dichtingen of flenzen in de ketel aanwezig zijn. Deze zijn visueel niet vast te stellen.	Plan 1.1: Grondplan gelijkvloers
