# Asbestinventarisatetest

Burchtdam 96/2, 9400 Ninove

Attestnummer : **20260702-000153.000**

Uitgegeven op : **02.07.2026**

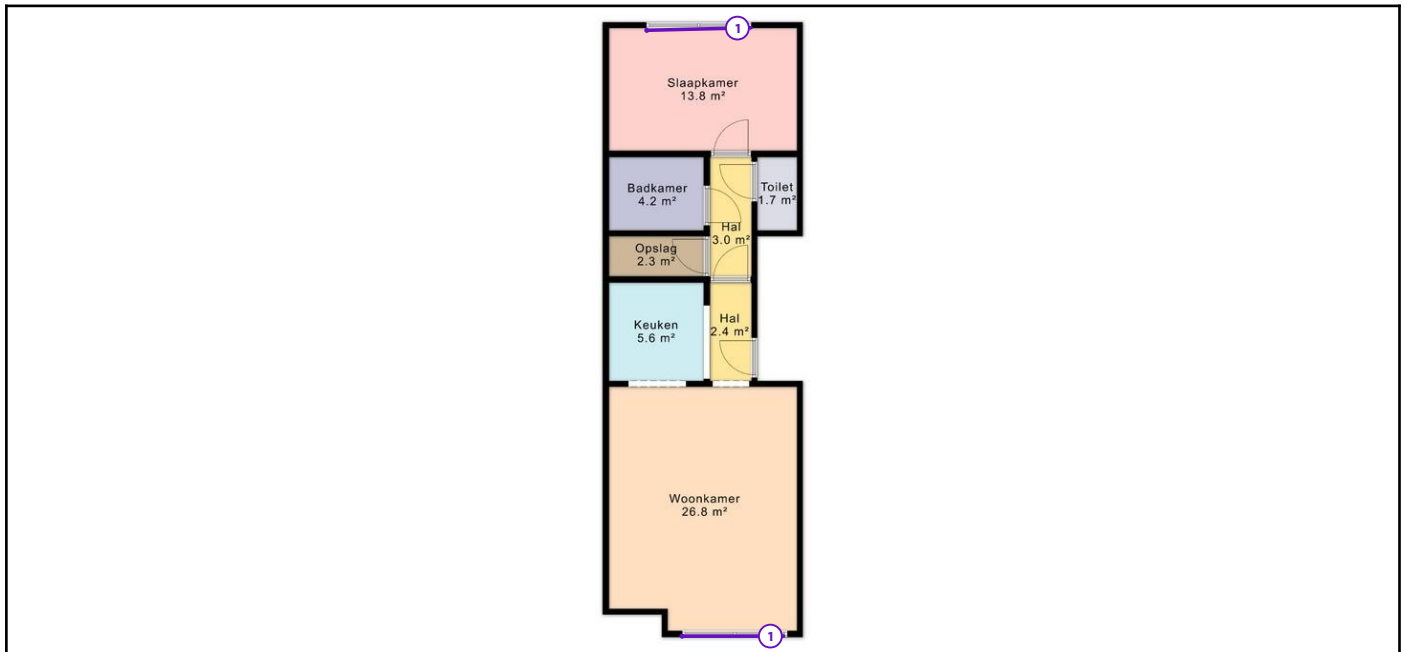
## Plan 1.1: Grondplan bus 2

| Beschrijving | Type | Actie |
|---|---|---|
| 1. Geen verdachte vensterbanken | Advies | - |

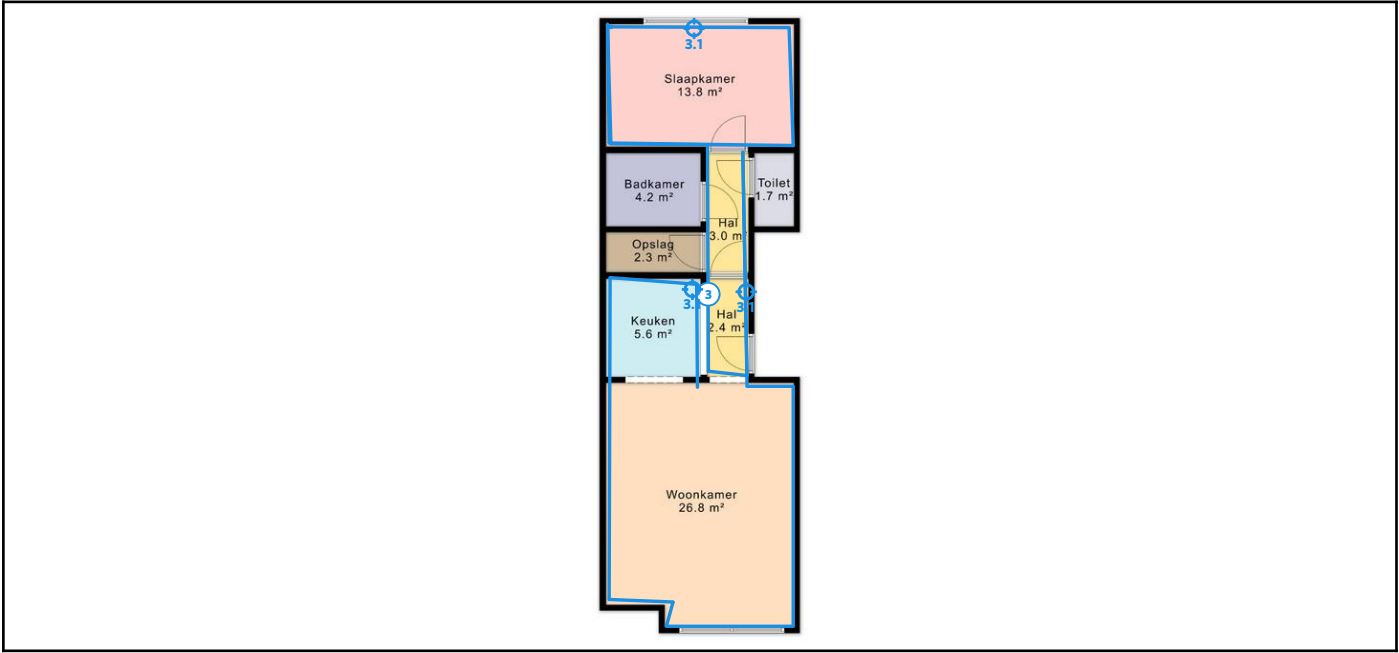
# Plan 1.2: Grondplan Muren

| Beschrijving | Type | Actie |
|---|---|---|
| 3. Pleisterwerk muren - Appartement | Geen asbest | - |
| 3.1 Code: MM01 | Mengmonster | - |

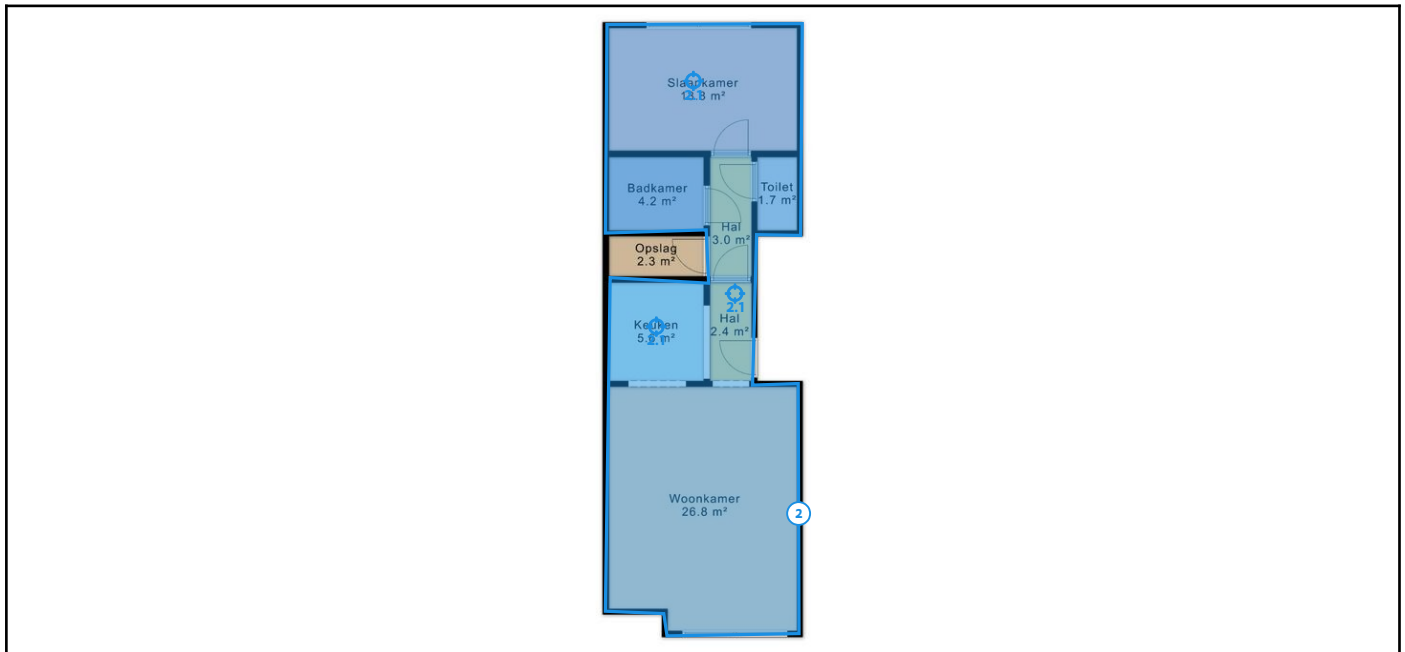
## Plan 1.3: Grondplan Plafonds

| Beschrijving | Type | Actie |
|---|---|---|
| 2. Pleisterwerk plafond - appartement | Geen asbest | - |
| 2.1 Code: MM02 | Mengmonster | - |

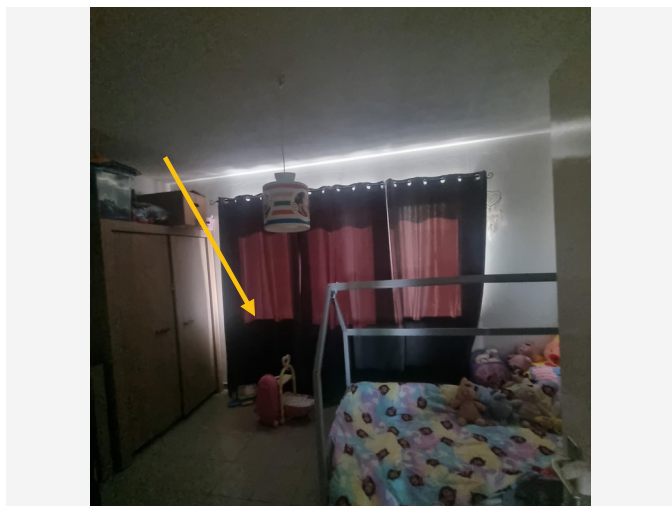
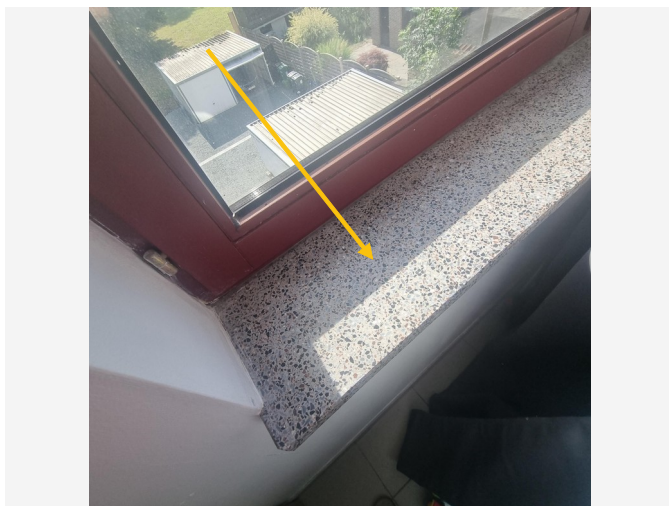
Er zijn geen verdachte vensterbanken aanwezig op het inspectiegebied.

| Basis voor advies | De asbestdeskundige beoordeelt het materiaal als niet-asbestverdacht. |

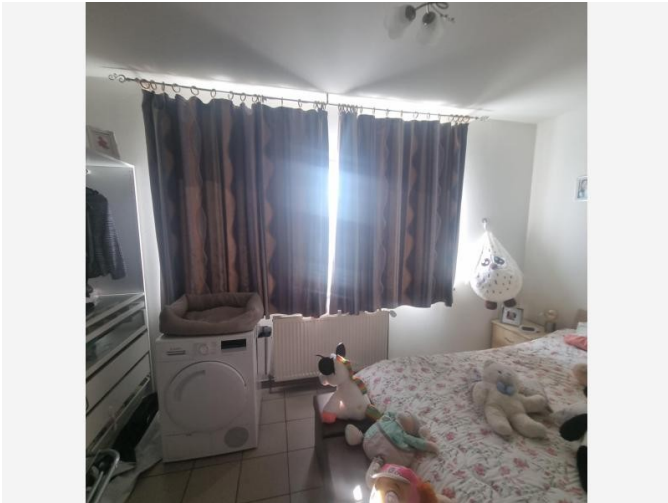
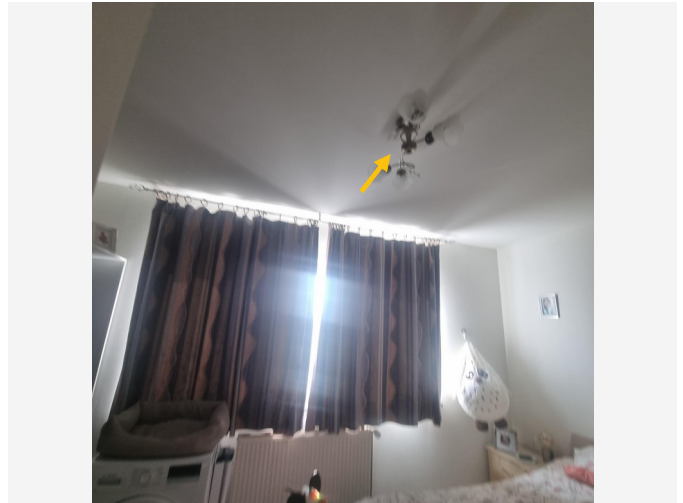
## Fiche 2: Pleisterwerk plafond - appartement

Geen asbest

| # | Type | Referentie | Resultaat |
|---|---|---|---|
| 2.1 | Mengmonster | MM02 | Geen asbest |

| Opmerking | <p>Volgens het inspectieprotocol is een monstername van het pleisterwerk verplicht om dit te identificeren als niet-asbesthoudend.</p> <p>Er was geen pleisterwerk aanwezig in volgende verplicht te bemonsteren ruimtes:</p> <p>- stooklokaal</p> <p>De vermelde oppervlaktes en volumes betreffen een beredeneerde schatting. Er worden geen rechten verleend aan deze oppervlaktes/volumes. De dikte is een schatting die voorkomt uit de monsterplaatsen en is daarom niet altijd representatief.</p> |

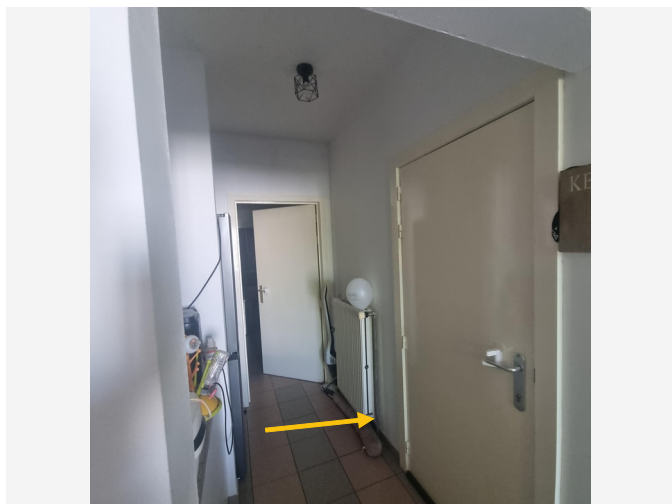
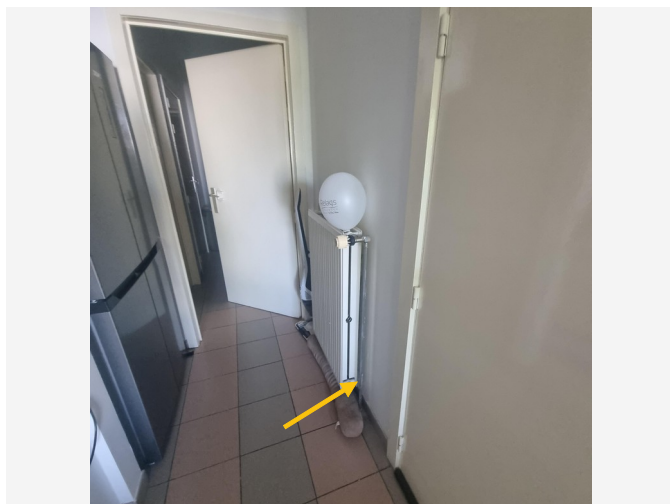
Geen asbest

| # | Type | Referentie | Resultaat |
|---|---|---|---|
| 3.1 | Mengmonster | MM01 | Geen asbest |

| Opmerking | <p>Volgens het inspectieprotocol is een monstername van het pleisterwerk verplicht om dit te identificeren als niet-asbesthoudend.</p> <p>Er was geen pleisterwerk aanwezig in volgende verplicht te bemonsteren ruimtes:</p> <p>- de stookplaats</p> <p>De vermelde oppervlaktes en volumes betreffen een beredeneerde schatting. Er worden geen rechten verleend aan deze oppervlaktes/volumes. De dikte is een schatting die voorkomt uit de monsterplaatsen en is daarom niet altijd representatief.</p> |

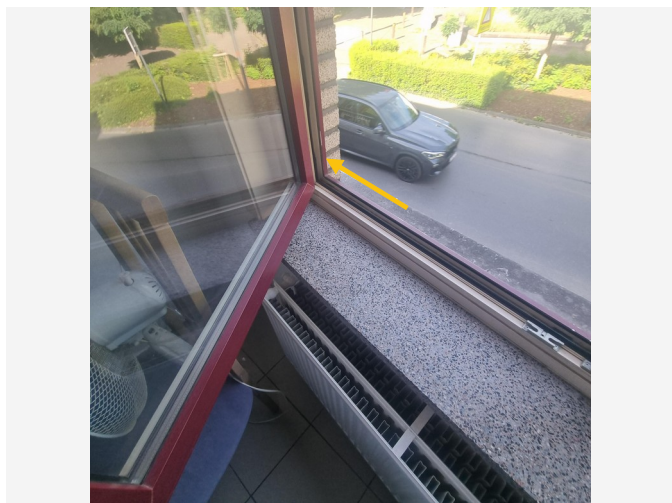
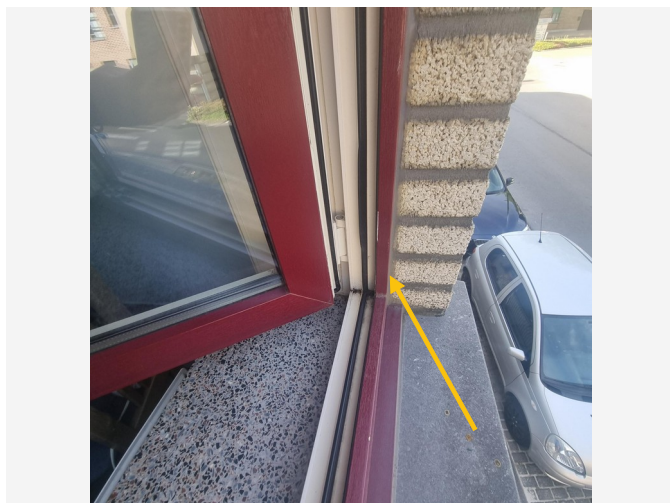
### Fiche 4: Geen verdacht afdichtingsmateriaal (mastiek, kit,...) aan schrijnwerk

| Beschrijving | Notitie | Terug te vinden op plannen |
|---|---|---|
| Fiche 4: Geen verdacht afdichtingsmateriaal (mastiek, kit,...) aan schrijnwerk | Er is geen verdacht afdichtingsmateriaal (mastiek, kit,...) aanwezig tussen het buitenschrijnwerk en het gevelmetselwerk van de wooneenheid. Dit was van toepassing voor alle deuren, poorten, vensters, .... op het inspectiegebied. | - |

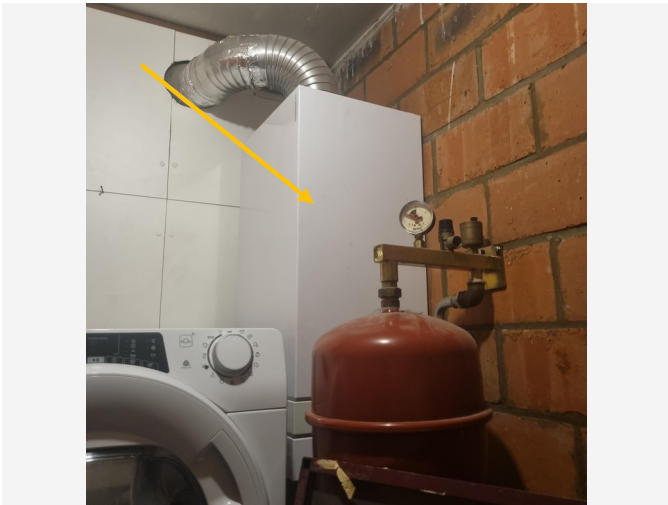
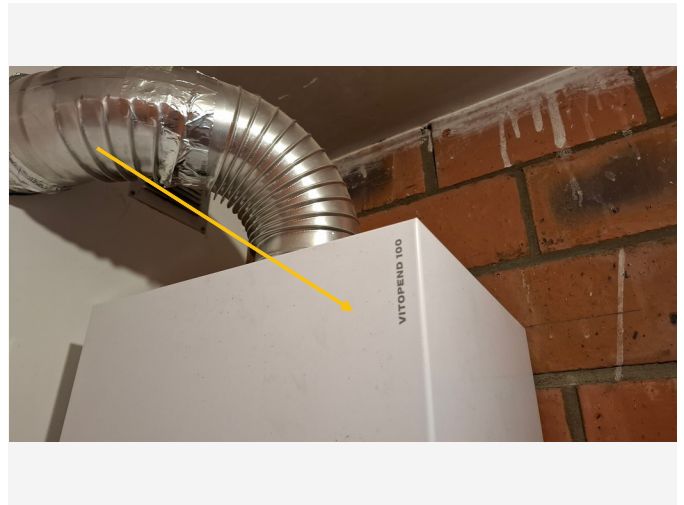
## Fiche 5: Nieuwe CV-ketel - geen risicobouwjaar - geen verdachte materialen

| Beschrijving | Notitie | Terug te vinden op plannen |
|---|---|---|
| Fiche 5: Nieuwe CV-ketel - geen risicobouwjaar - geen verdachte materialen | Bij de cv ketel zijn er geen verdachte materialen aanwezig, de ketel dateert van na 2001 en behoort niet tot de risicobouwjaren. | - |
