# Asbestinventarisatetest

Burchtdam 96/4, 9400 Ninove

Attestnummer : **20260706-000043.000**

Uitgegeven op : **06.07.2026**

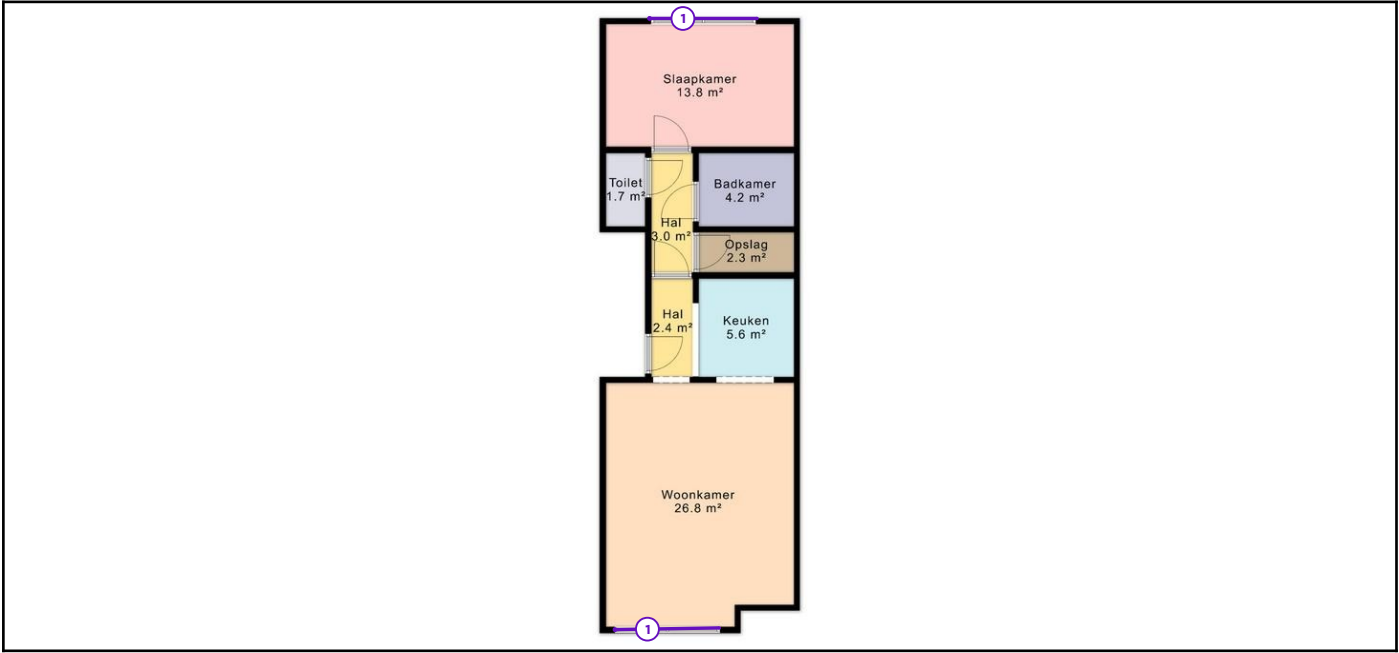
# Plan 1.1: Burchtstraat bus 4

| Beschrijving | Type | Actie |
|---|---|---|
| 1. Geen verdachte vensterbanken | Advies | - |

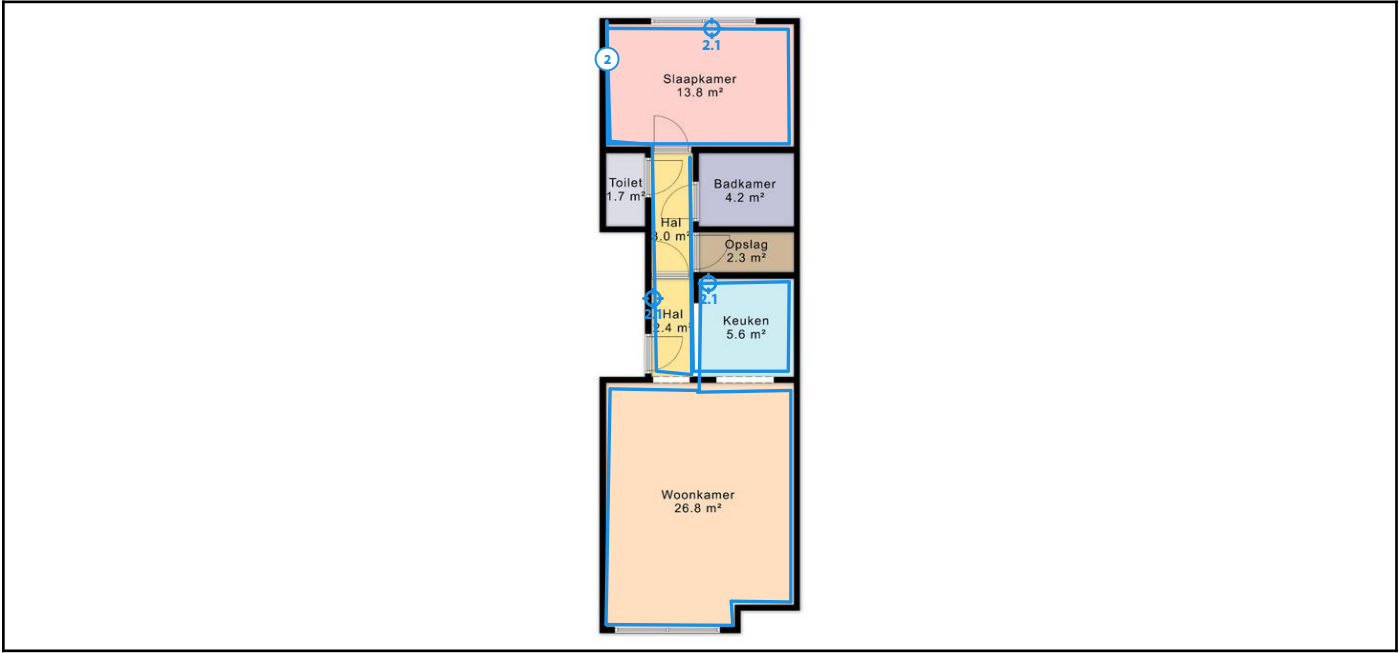
# Plan 1.2: Burchtstraat Muren

| Beschrijving | Type | Actie |
|---|---|---|
| 2. Pleisterwerk muren - Appartement | Geen asbest | - |
| 2.1 Code: MM01 | Mengmonster | - |

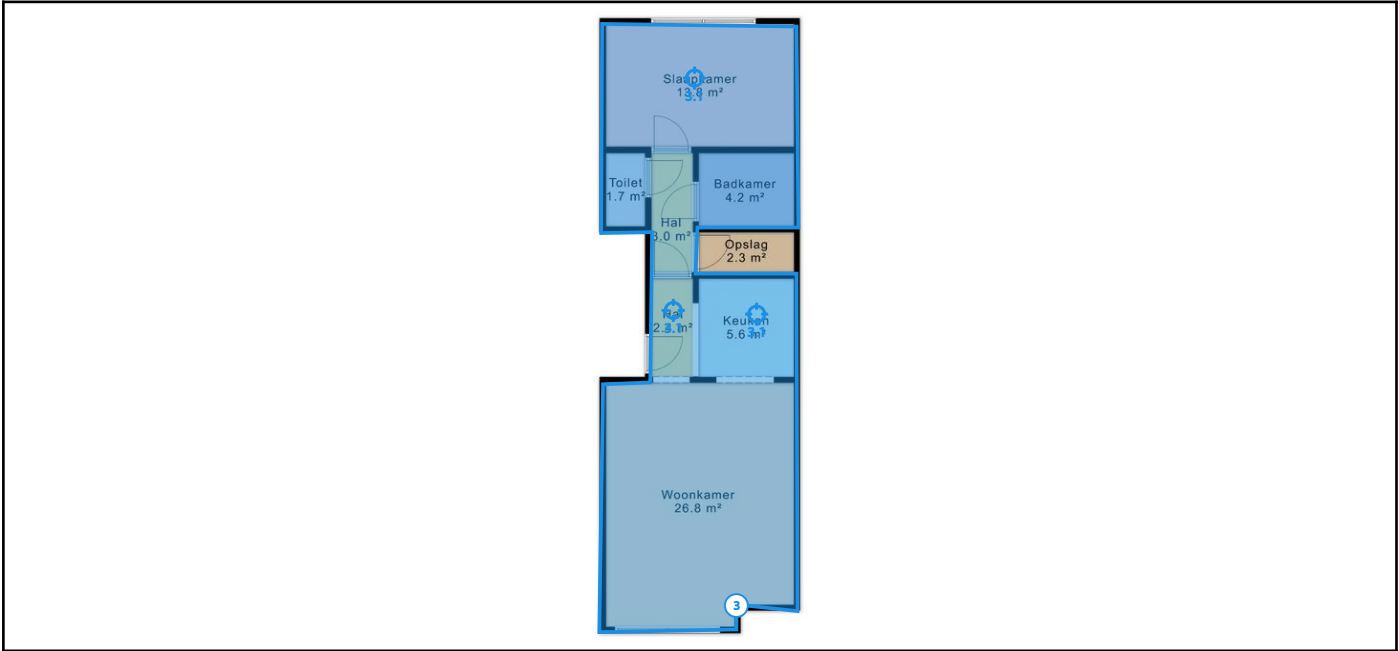
# Plan 1.3: Burchtstraat Plafonds

| Beschrijving | Type | Actie |
|---|---|---|
| 3. Pleisterwerk plafond - appartement | Geen asbest | - |
| 3.1 Code: MM02 | Mengmonster | - |

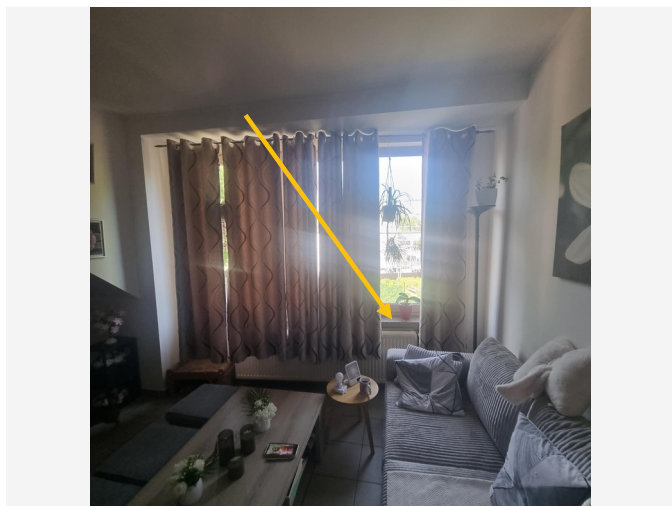
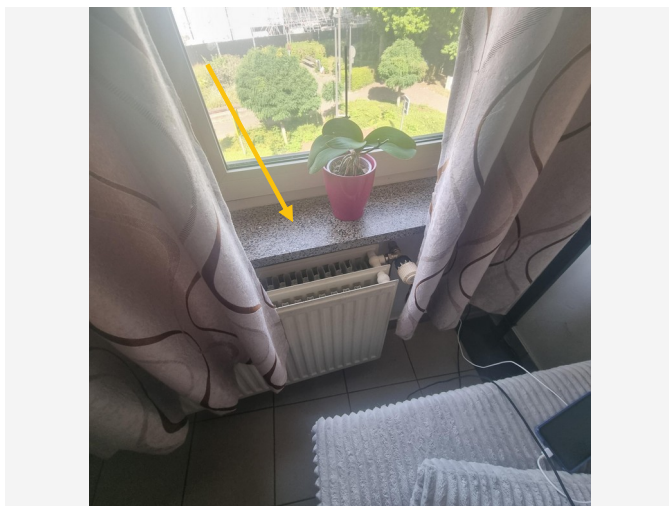
Er zijn geen verdachte vensterbanken aanwezig op het inspectiegebied.

| Basis voor advies | De asbestdeskundige beoordeelt het materiaal als niet-asbestverdacht. |

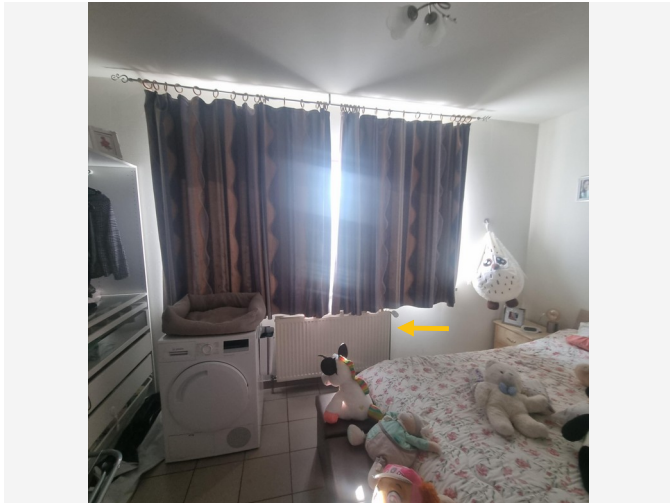
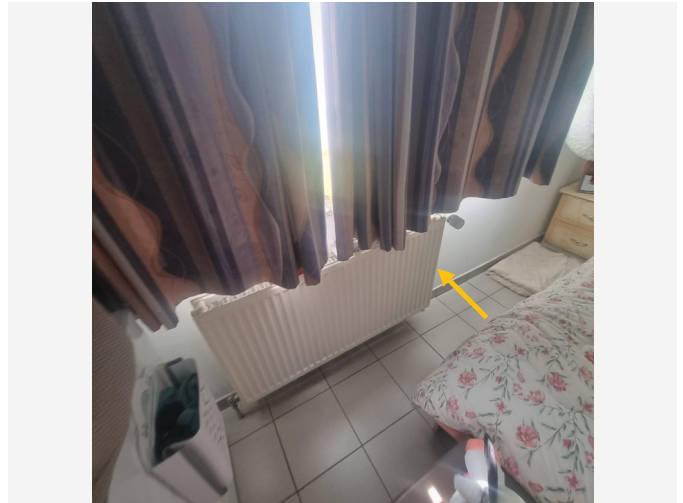
## Fiche 2: Pleisterwerk muren - Appartement

Geen asbest

| # | Type | Referentie | Resultaat |
|---|---|---|---|
| 2.1 | Mengmonster | MM01 | Geen asbest |

| Opmerking | <p>Volgens het inspectieprotocol is een monstername van het pleisterwerk verplicht om dit te identificeren als niet-asbesthoudend.</p> <p>Er was geen pleisterwerk aanwezig in volgende verplicht te bemonsteren ruimtes:</p> <p>- de stookplaats</p> <p>De vermelde oppervlaktes en volumes betreffen een beredeneerde schatting. Er worden geen rechten verleend aan deze oppervlaktes/volumes. De dikte is een schatting die voorkomt uit de monsterplaatsen en is daarom niet altijd representatief.</p> |

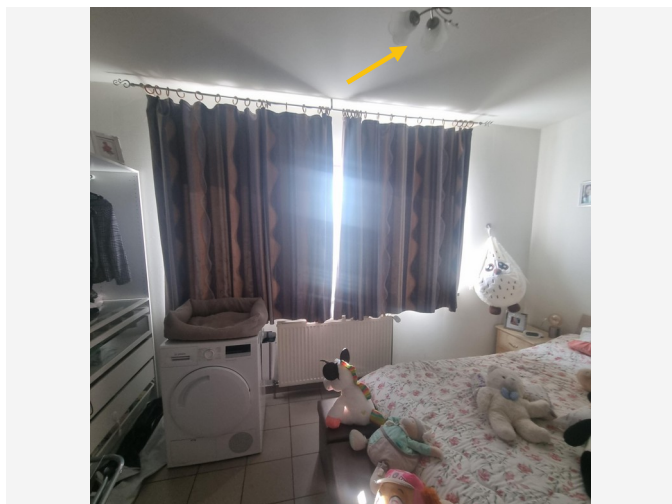
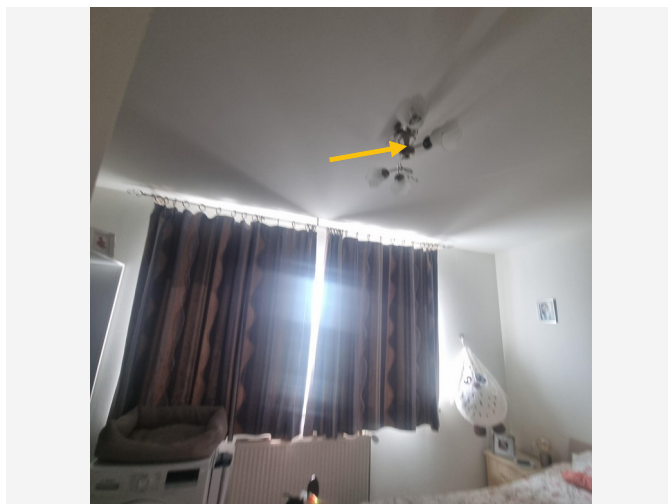
## Fiche 3: Pleisterwerk plafond - appartement

Geen asbest

| # | Type | Referentie | Resultaat |
|---|---|---|---|
| 3.1 | Mengmonster | MM02 | Geen asbest |

| Opmerking | <p>Volgens het inspectieprotocol is een monstername van het pleisterwerk verplicht om dit te identificeren als niet-asbesthoudend.</p> <p>Er was geen pleisterwerk aanwezig in volgende verplicht te bemonsteren ruimtes:</p> <p>- stooklokaal</p> <p>De vermelde oppervlaktes en volumes betreffen een beredeneerde schatting. Er worden geen rechten verleend aan deze oppervlaktes/volumes. De dikte is een schatting die voorkomt uit de monsterplaatsen en is daarom niet altijd representatief.</p> |

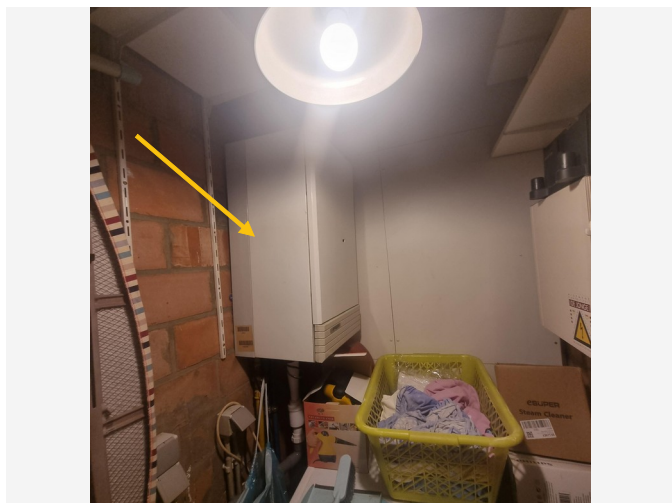
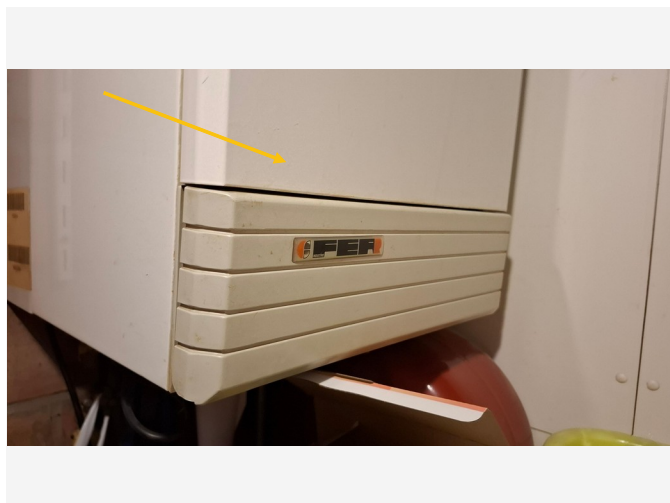
### Fiche 4: Nieuwe CV-ketel - geen risicobouwjaar - geen verdachte materialen

| Beschrijving | Notitie | Terug te vinden op plannen |
|---|---|---|
| Fiche 4: Nieuwe CV-ketel - geen risicobouwjaar - geen verdachte materialen | Bij de cv ketel zijn er geen verdachte materialen aanwezig, de ketel dateert van na 2001 en behoort niet tot de risicobouwjaren. | - |

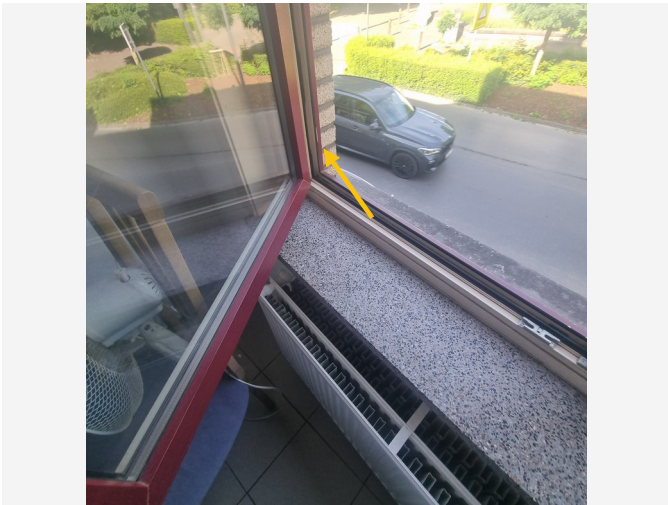
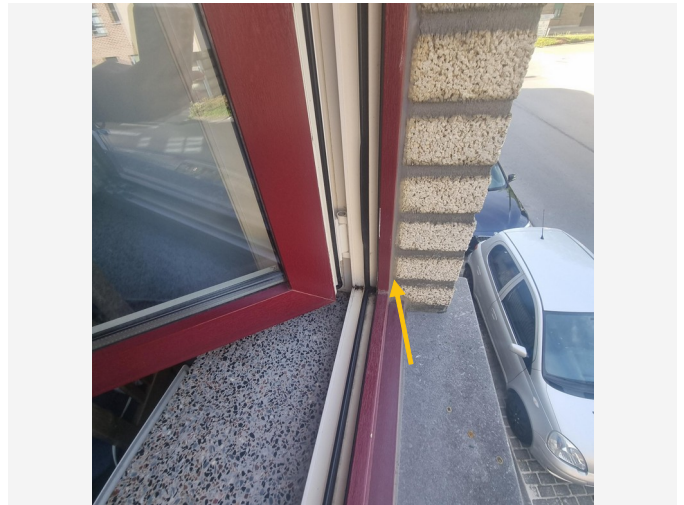
## Fiche 5: Geen verdacht afdichtingsmateriaal (mastiek, kit,...) aan schrijnwerk

| Beschrijving | Notitie | Terug te vinden op plannen |
|---|---|---|
| Fiche 5: Geen verdacht afdichtingsmateriaal (mastiek, kit,...) aan schrijnwerk | Er is geen verdacht afdichtingsmateriaal (mastiek, kit,...) aanwezig tussen het buitenschrijnwerk en het gevelmetselwerk van de wooneenheid. Dit was van toepassing voor alle deuren, poorten, vensters, .... op het inspectiegebied. | - |
