# Asbestinventarisatetest

Burchtdam 96, 9400 Ninove

Attestnummer : **20260702-000127.000**

Uitgegeven op : **02.07.2026**

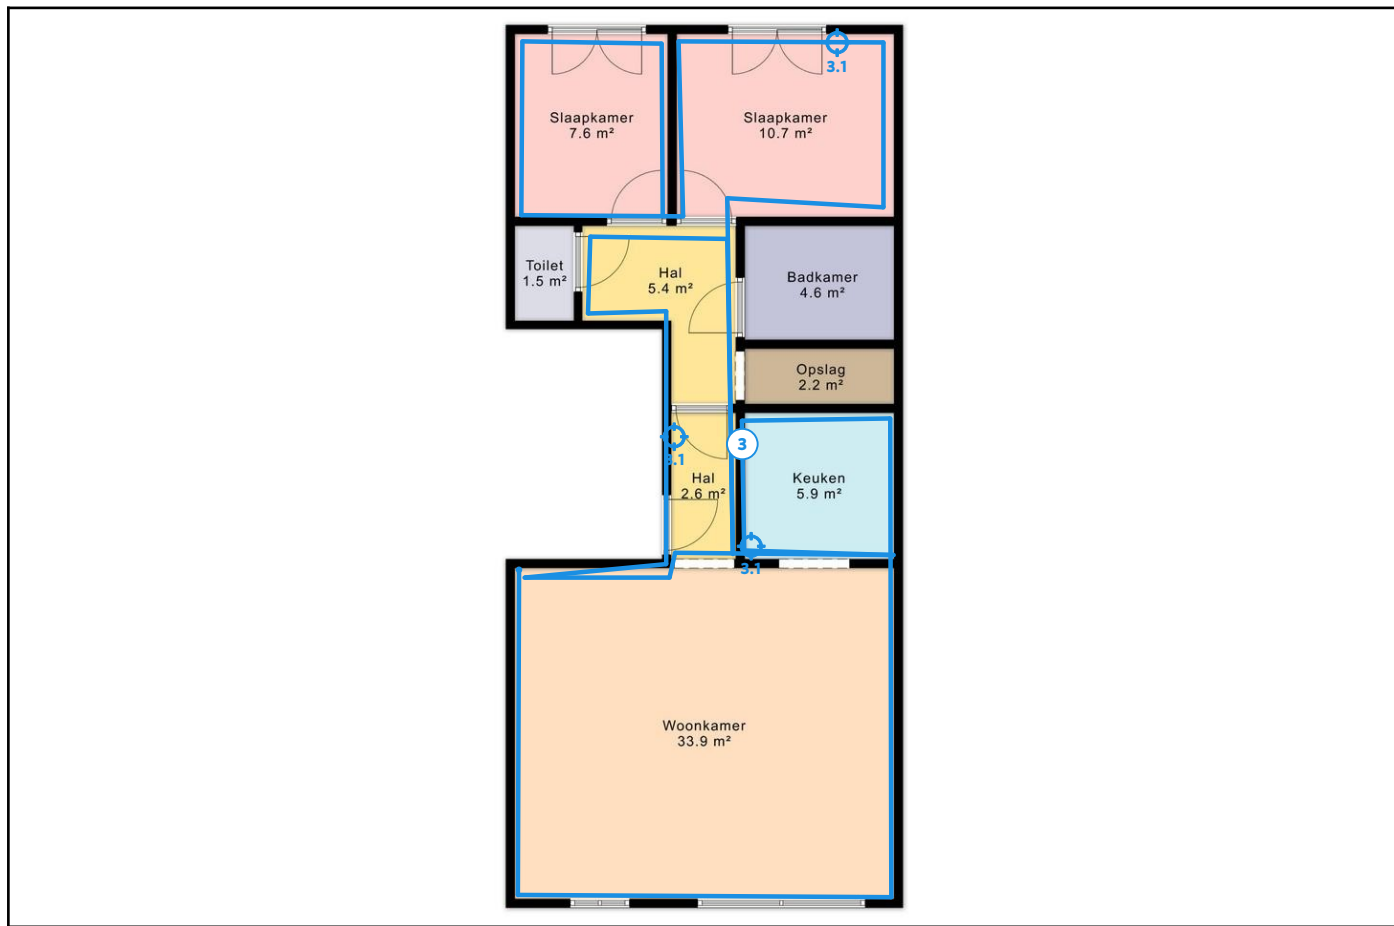
## Plan 1.2: Grondplan APP GLV muren

| Beschrijving | Type | Actie |
|---|---|---|
| 3. Pleisterwerk muren - Appartement | Geen asbest | - |
| 3.1 Code: MM01 | Mengmonster | - |

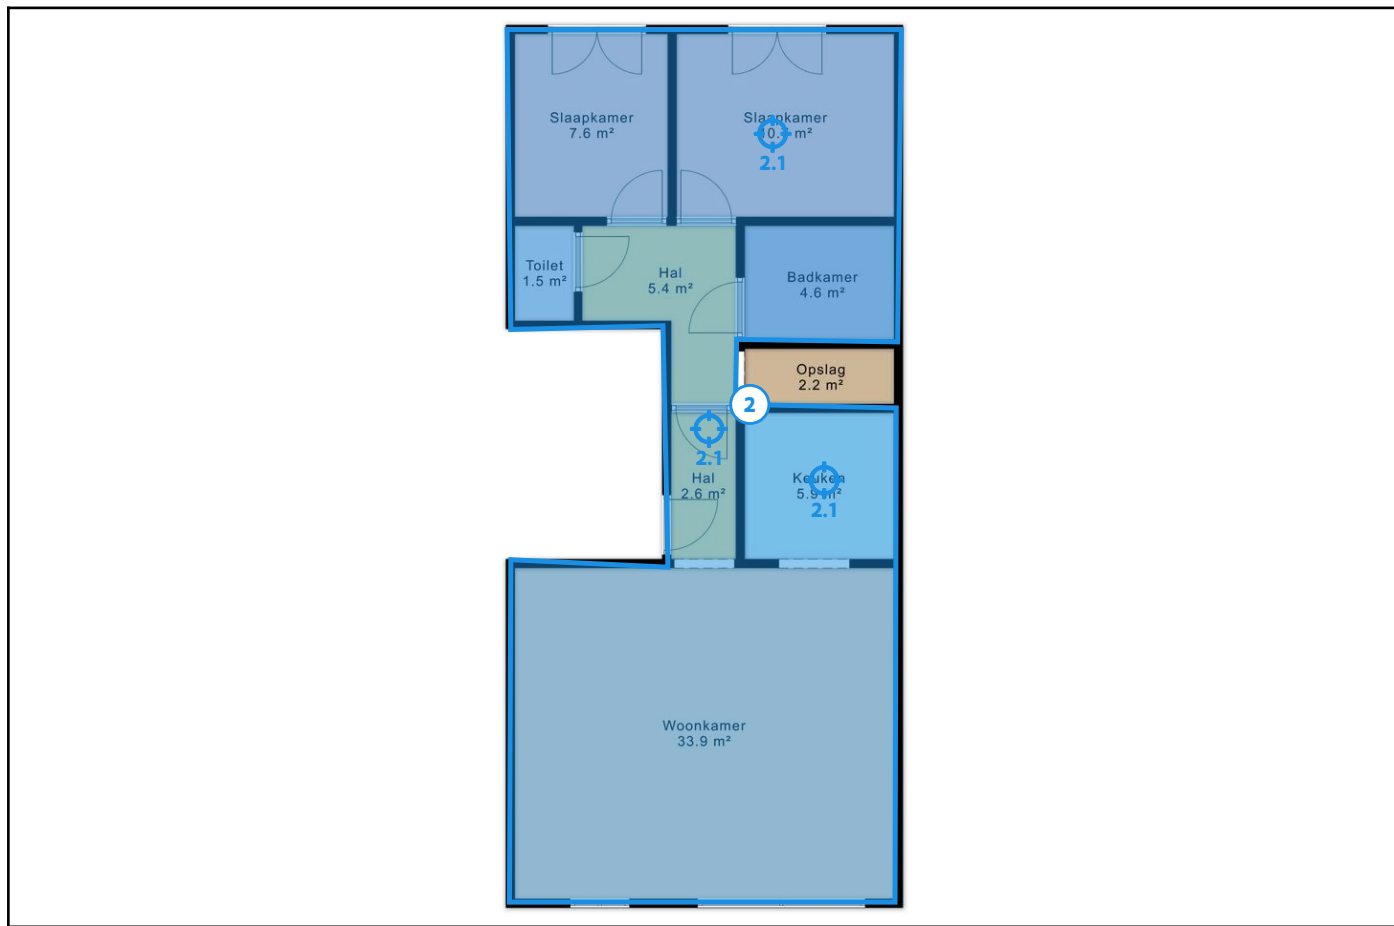
## Plan 1.3: Grondplan APP GLV plafonds

| Beschrijving | Type | Actie |
|---|---|---|
| 2. Pleisterwerk plafond - appartement | Geen asbest | - |
| 2.1 Code: MM02 | Mengmonster | - |

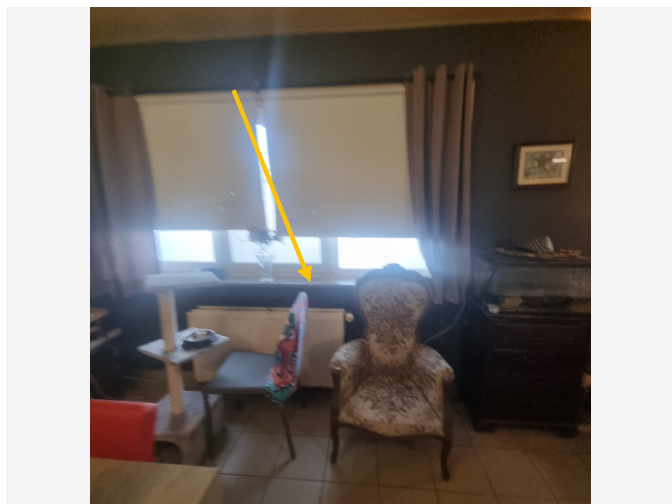
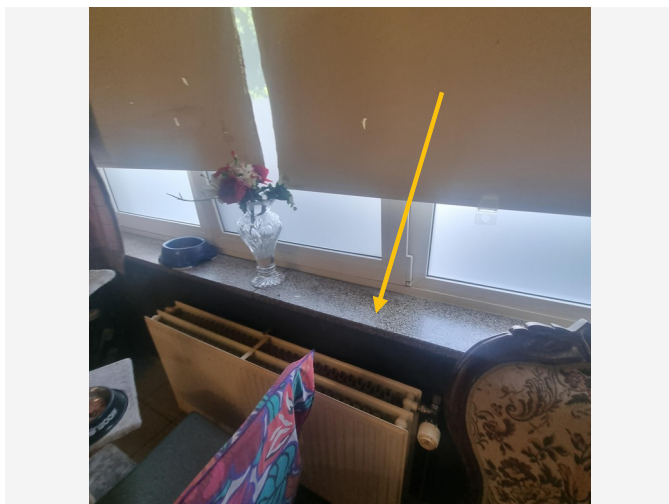
Er zijn geen verdachte vensterbanken aanwezig op het inspectiegebied.

| Basis voor advies | De asbestdeskundige beoordeelt het materiaal als niet-asbestverdacht. |

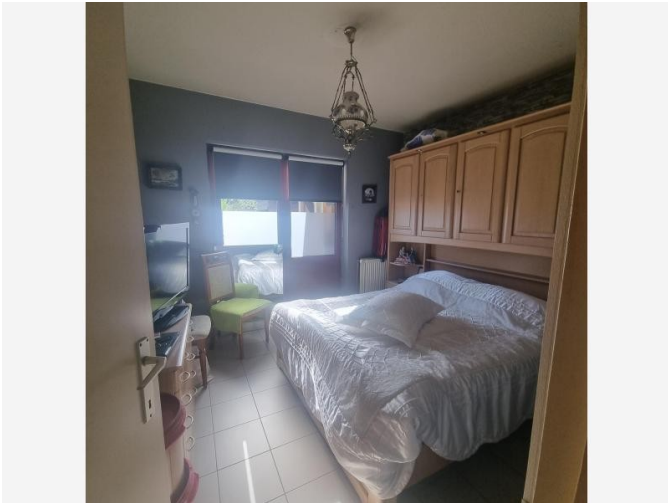
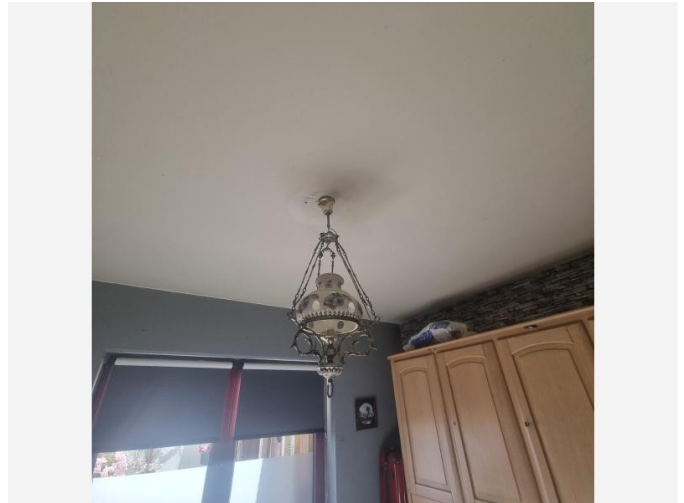
Geen asbest

| # | Type | Referentie | Resultaat |
|---|---|---|---|
| 2.1 | Mengmonster | MM02 | Geen asbest |

| Opmerking | <p>Volgens het inspectieprotocol is een monstername van het pleisterwerk verplicht om dit te identificeren als niet-asbesthoudend.</p> <p>Er was geen pleisterwerk aanwezig in volgende verplicht te bemonsteren ruimtes:</p> <p>- stooklokaal</p> <p>De vermelde oppervlaktes en volumes betreffen een beredeneerde schatting. Er worden geen rechten verleend aan deze oppervlaktes/volumes. De dikte is een schatting die voorkomt uit de monsterplaatsen en is daarom niet altijd representatief.</p> |

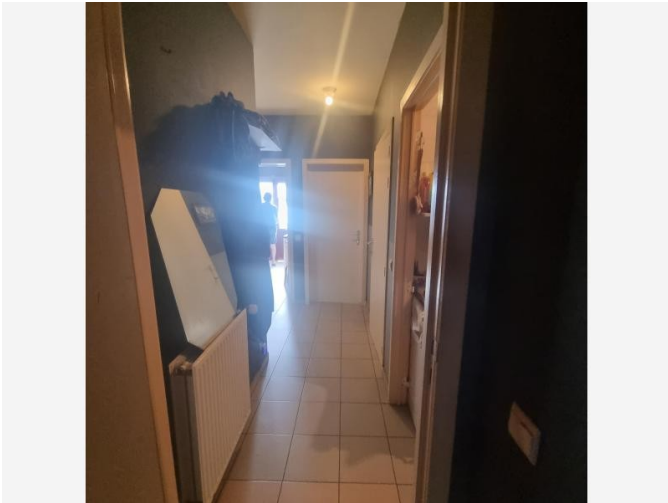
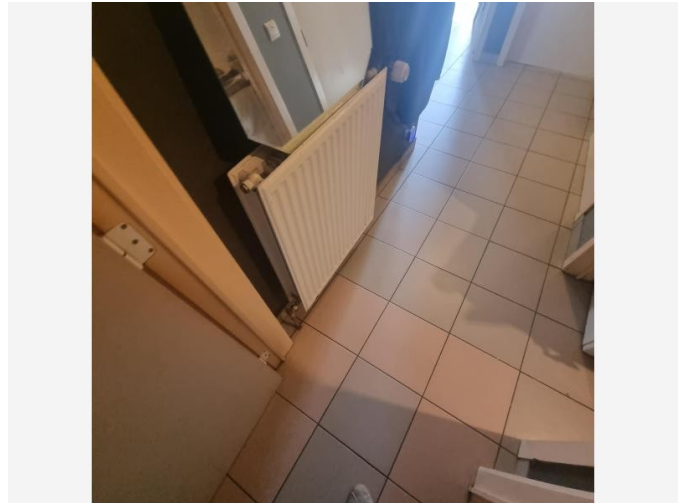
## Fiche 3: Pleisterwerk muren - Appartement

Geen asbest

| # | Type | Referentie | Resultaat |
|---|---|---|---|
| 3.1 | Mengmonster | MM01 | Geen asbest |

| Opmerking | <p>Volgens het inspectieprotocol is een monstername van het pleisterwerk verplicht om dit te identificeren als niet-asbesthoudend.</p> <p>Er was geen pleisterwerk aanwezig in volgende verplicht te bemonsteren ruimtes:</p> <p>- de stookplaats</p> <p>De vermelde oppervlaktes en volumes betreffen een beredeneerde schatting. Er worden geen rechten verleend aan deze oppervlaktes/volumes. De dikte is een schatting die voorkomt uit de monsterplaatsen en is daarom niet altijd representatief.</p> |

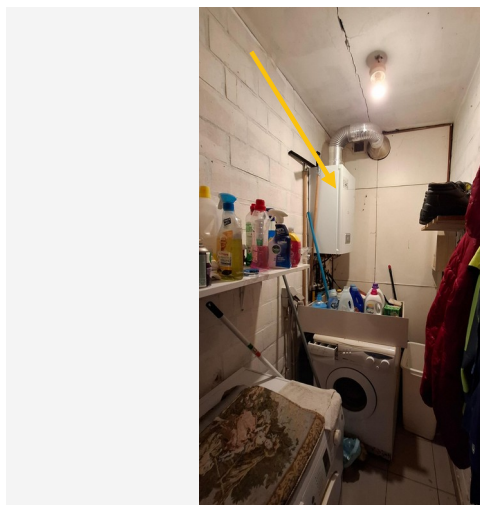
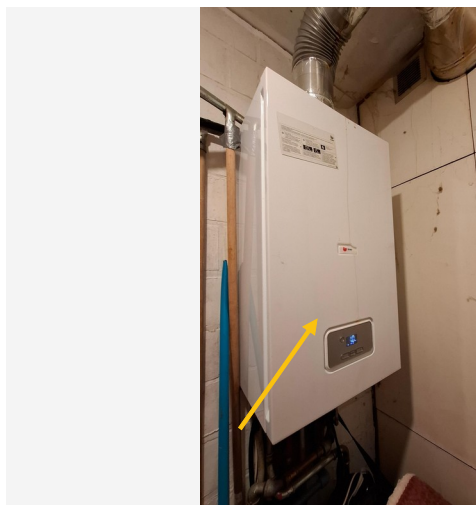
### Fiche 4: Nieuwe CV-ketel - geen risicobouwjaar - geen verdachte materialen

| Beschrijving | Notitie | Terug te vinden op plannen |
|---|---|---|
| Fiche 4: Nieuwe CV-ketel - geen risicobouwjaar - geen verdachte materialen | Bij de cv ketel zijn er geen verdachte materialen aanwezig, de ketel dateert van na 2001 en behoort niet tot de risicobouwjaren. | - |

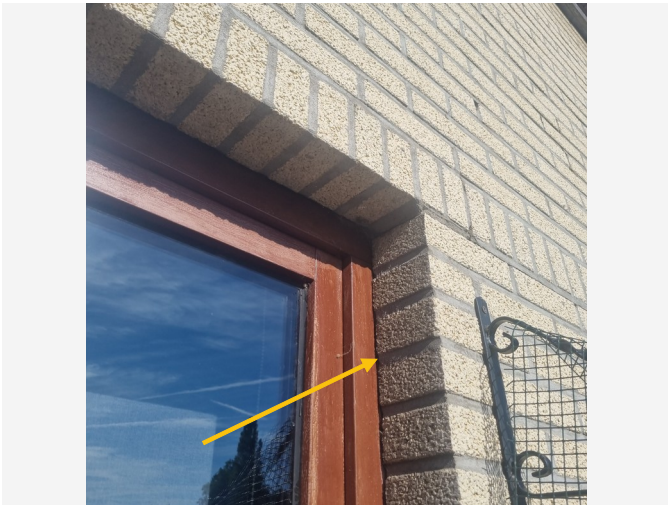
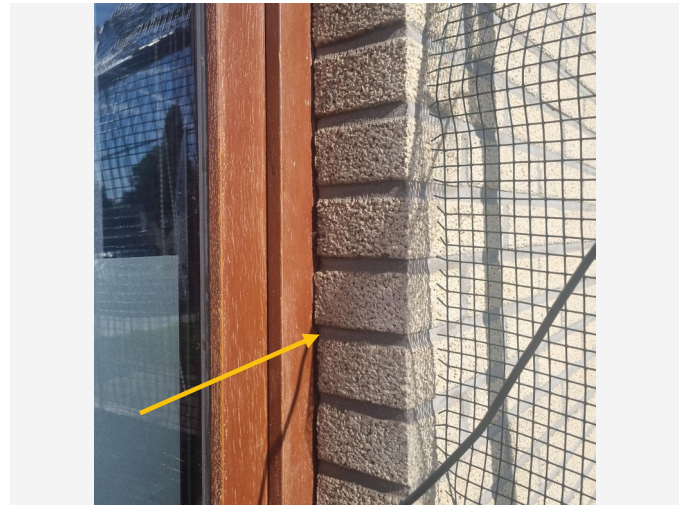
## Fiche 5: Geen verdacht afdichtingsmateriaal (mastiek, kit,...) aan schrijnwerk

| Beschrijving | Notitie | Terug te vinden op plannen |
|---|---|---|
| Fiche 5: Geen verdacht afdichtingsmateriaal (mastiek, kit,...) aan schrijnwerk | Er is geen verdacht afdichtingsmateriaal (mastiek, kit,...) aanwezig tussen het buitenschrijnwerk en het gevelmetselwerk van de wooneenheid. Dit was van toepassing voor alle deuren, poorten, vensters, .... op het inspectiegebied. | - |
