Asbestinventarisatetest

Gilainstraat 157, 3300 Tienen

Attestnummer : 20260426-000147.000

Uitgegeven op : 26.04.2026

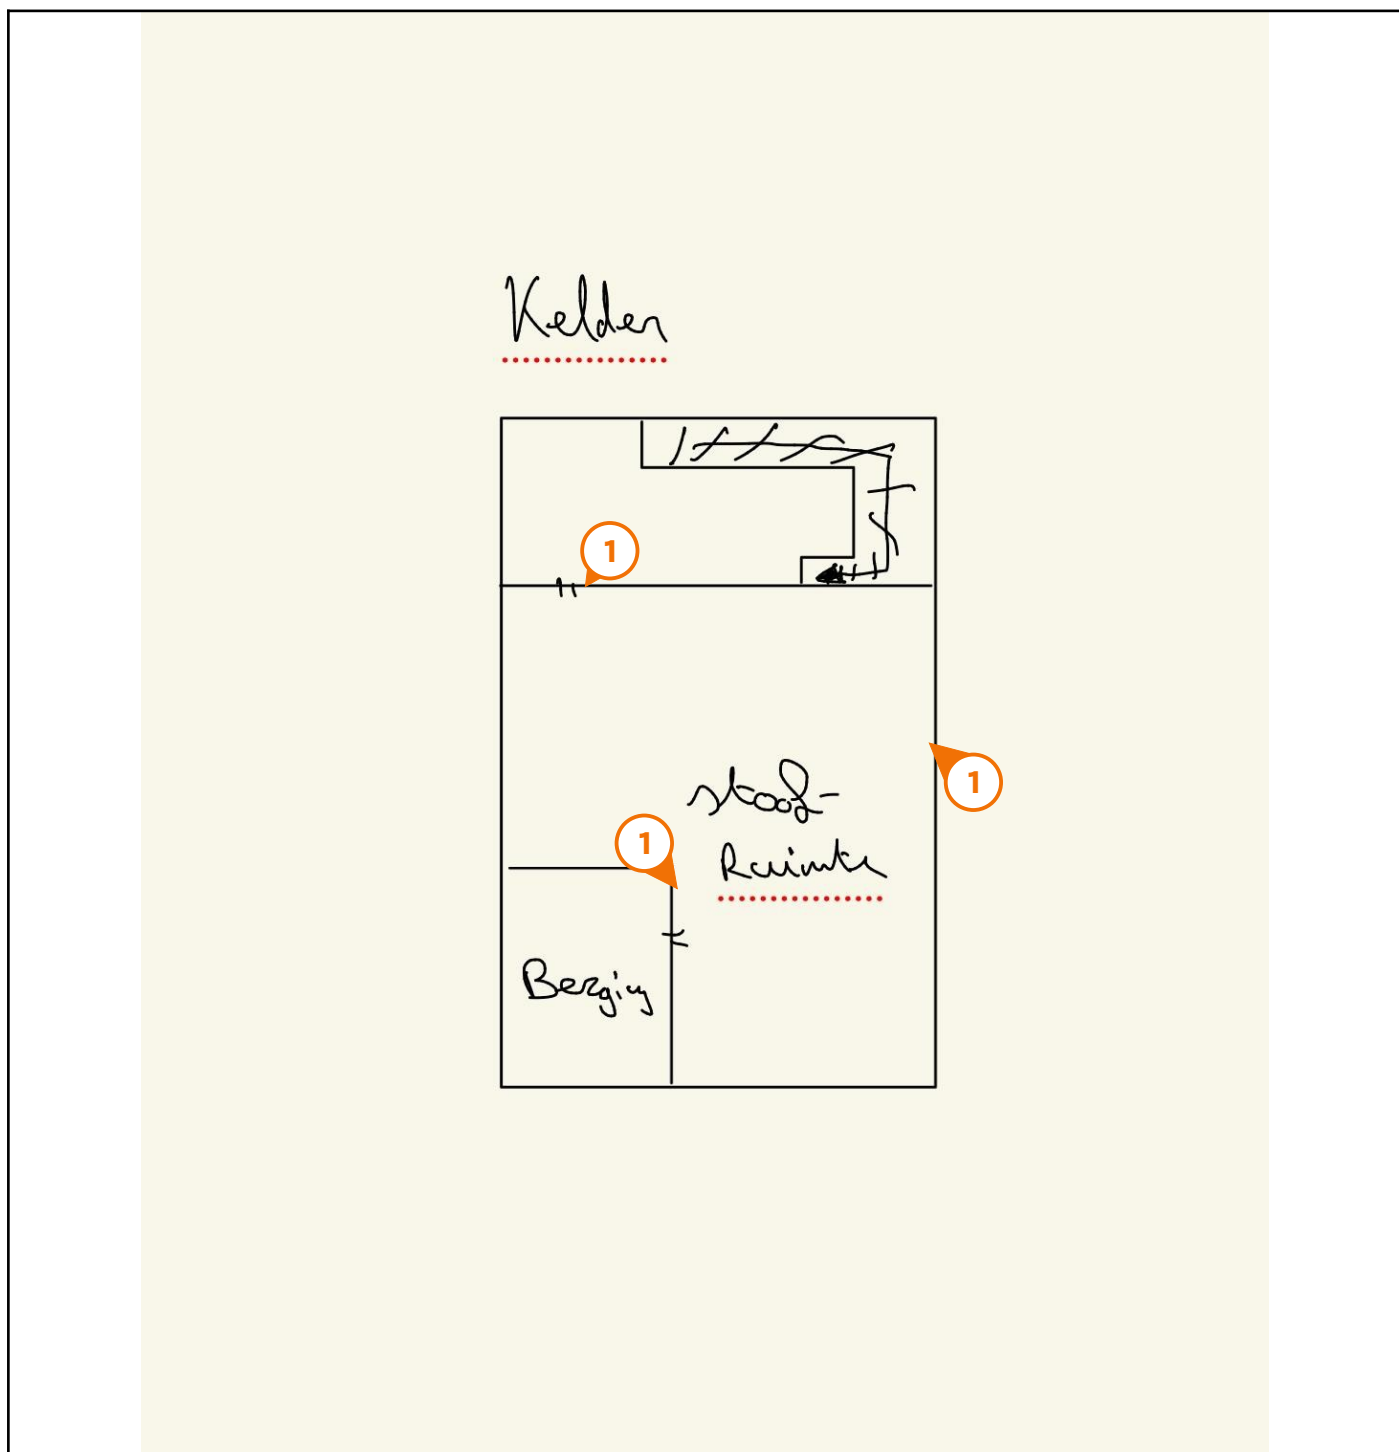
Plan 1.1: Kelder

Beschrijving	Type	Actie
1. Bakeliet	Asbestmateriaal	Verwijderen

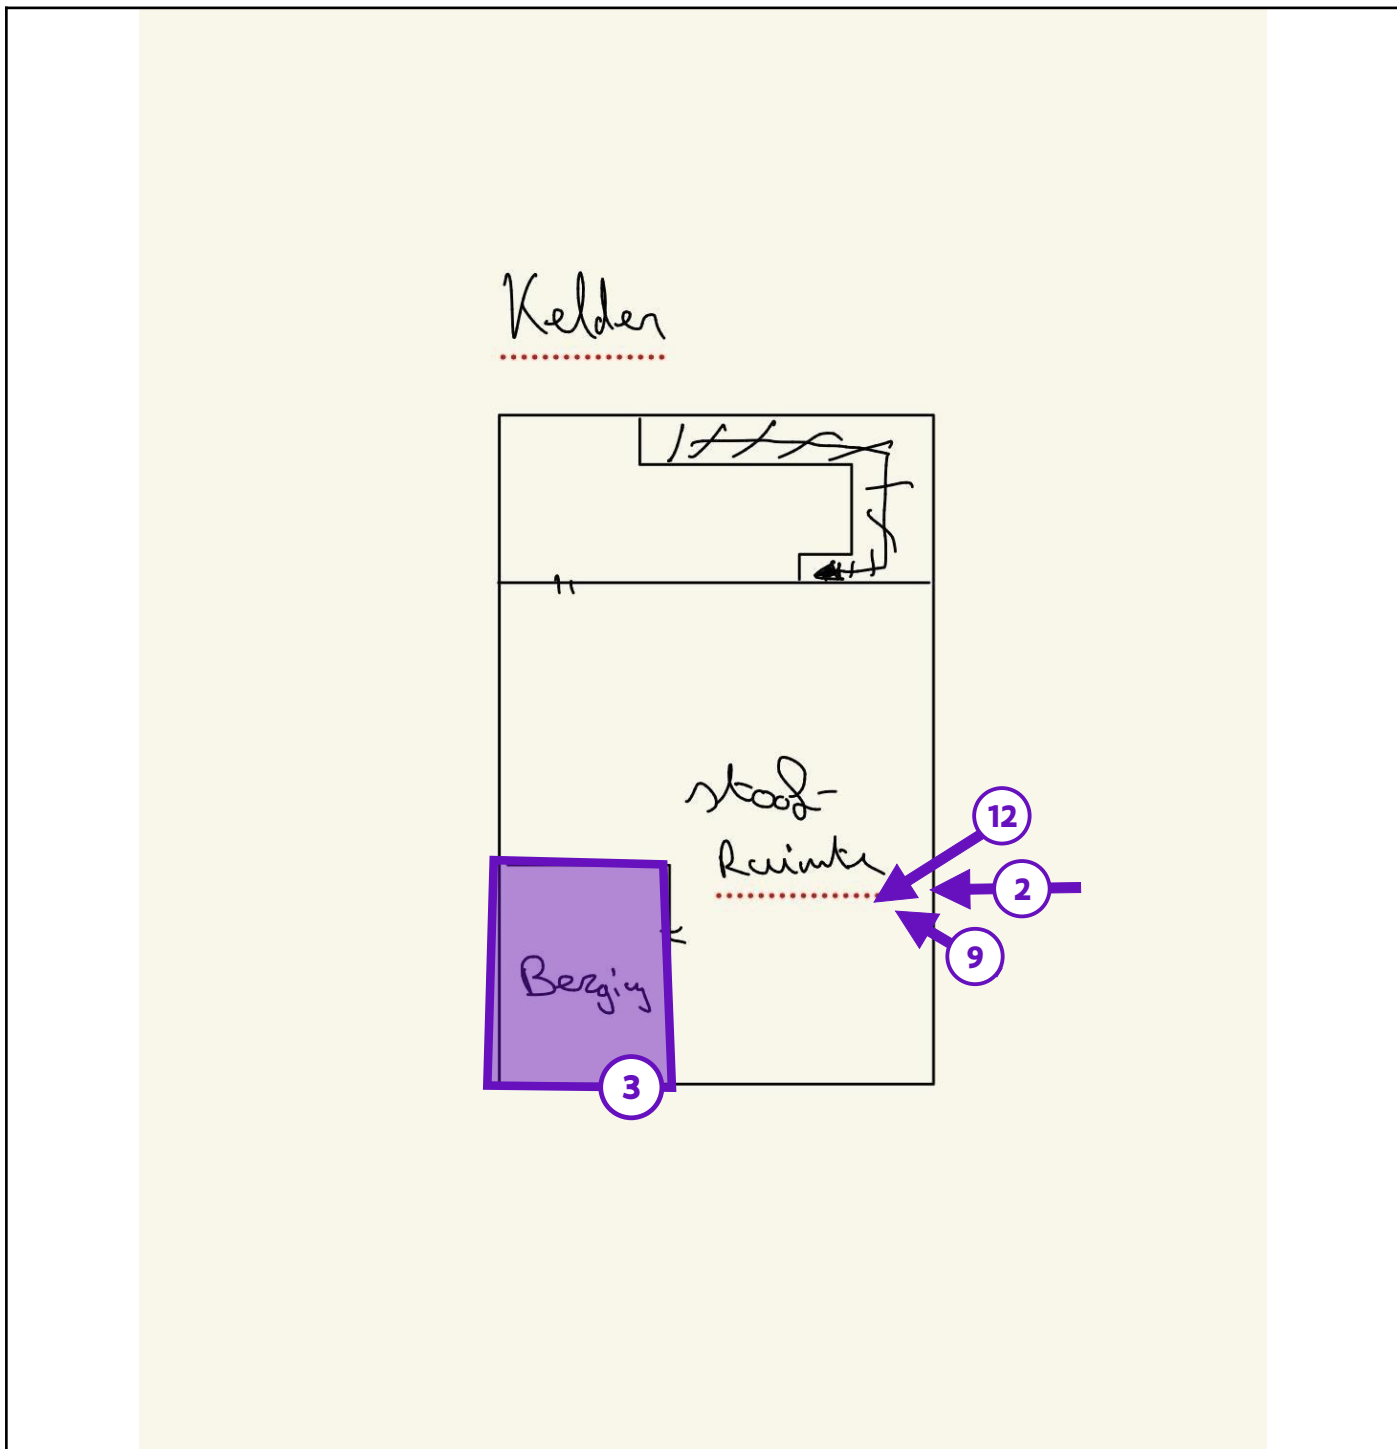
Plan 1.2: Kelder kopie

Beschrijving	Type	Actie
2. Schouw	Beperking	-
3. Berging (vol)	Beperking	-

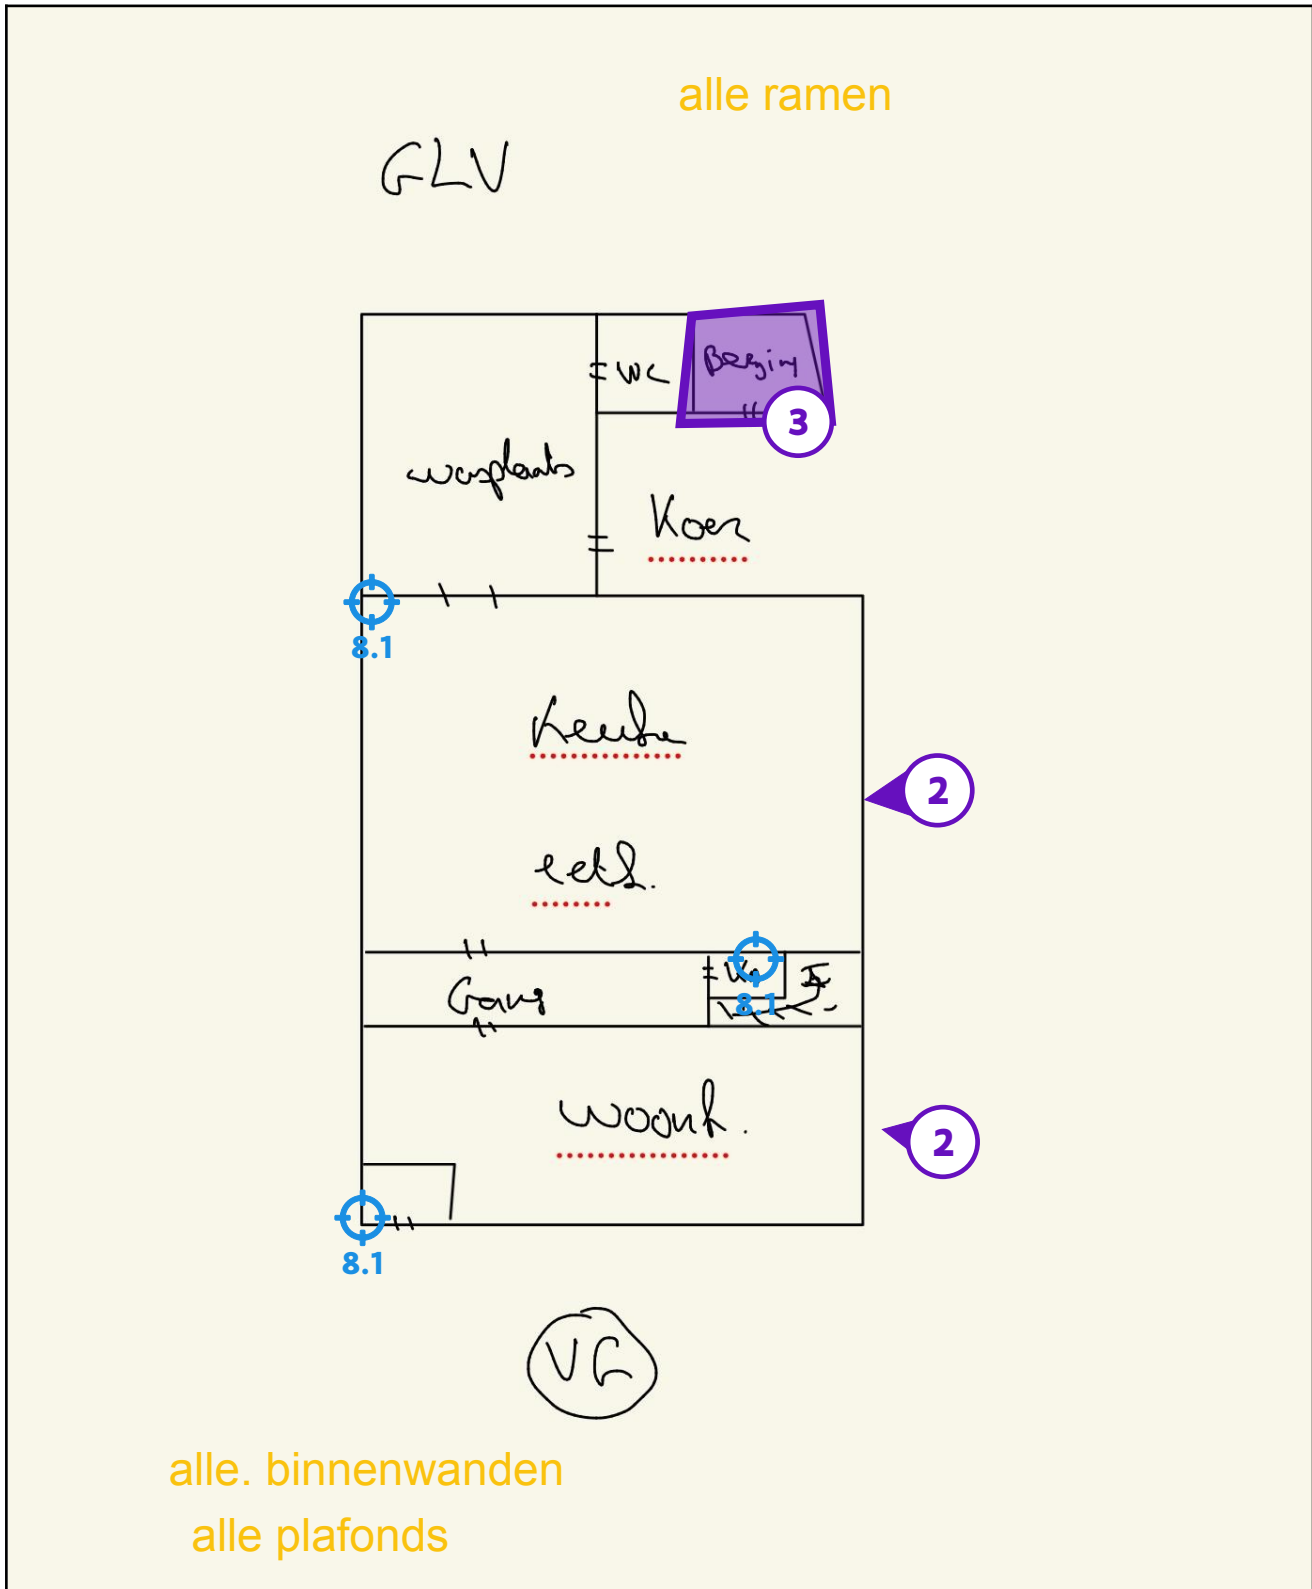
Plan 1.4: Glv

2. Schouw	Beperking	-
3. Berging (vol)	Beperking	-
4. Plafonds bestaande uit voorzetpanelen	Advies	-
8. Pleisterwerk wanden	Geen asbest	-
8.1 Code: ID01	Mengmonster	-
11. Kit aan de ramen	Overige ruimte of materiaal	-

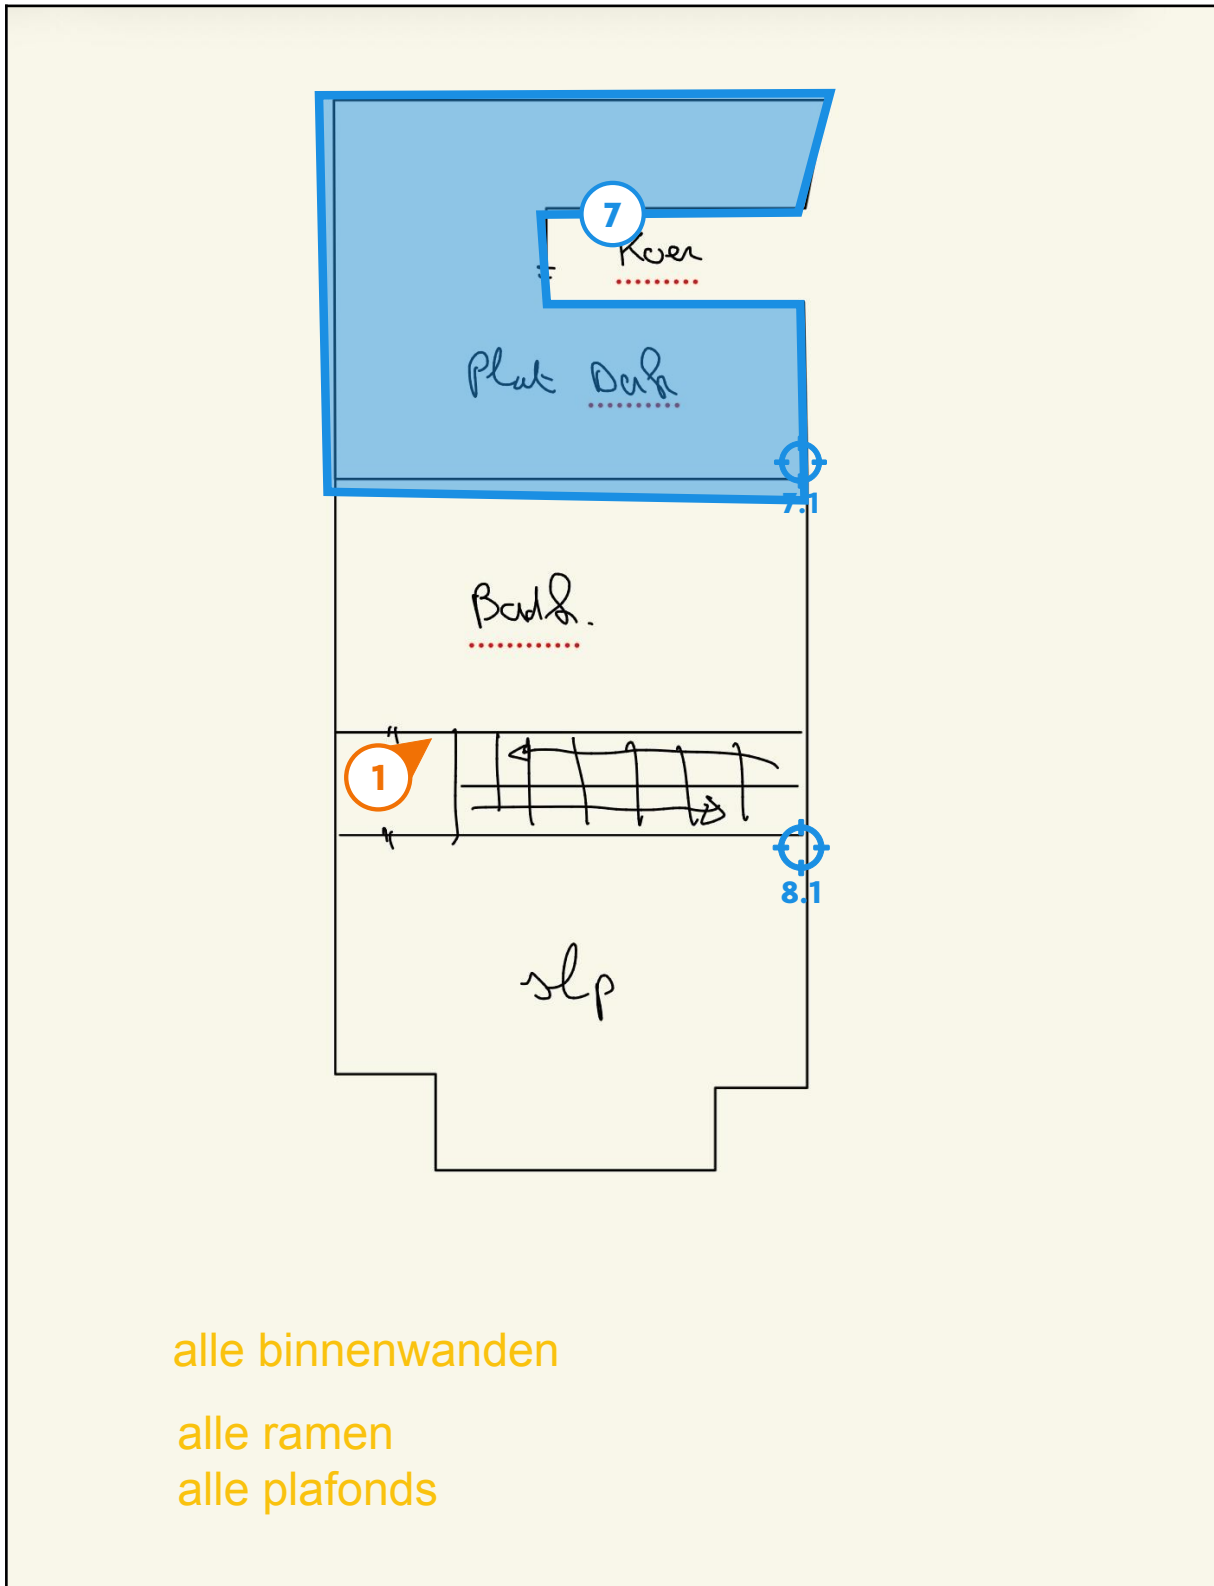
Plan 1.6: 1ste

1. Bakeliet	Asbestmateriaal	Verwijderen
4. Plafonds bestaande uit voorzetpanelen	Advies	-
7. Roofing	Geen asbest	-
7.1 Code: ID02	Puntmonster	-
8. Pleisterwerk wanden	Geen asbest	-
8.1 Code: ID01	Mengmonster	-
11. Kit aan de ramen	Overige ruimte of materiaal	-

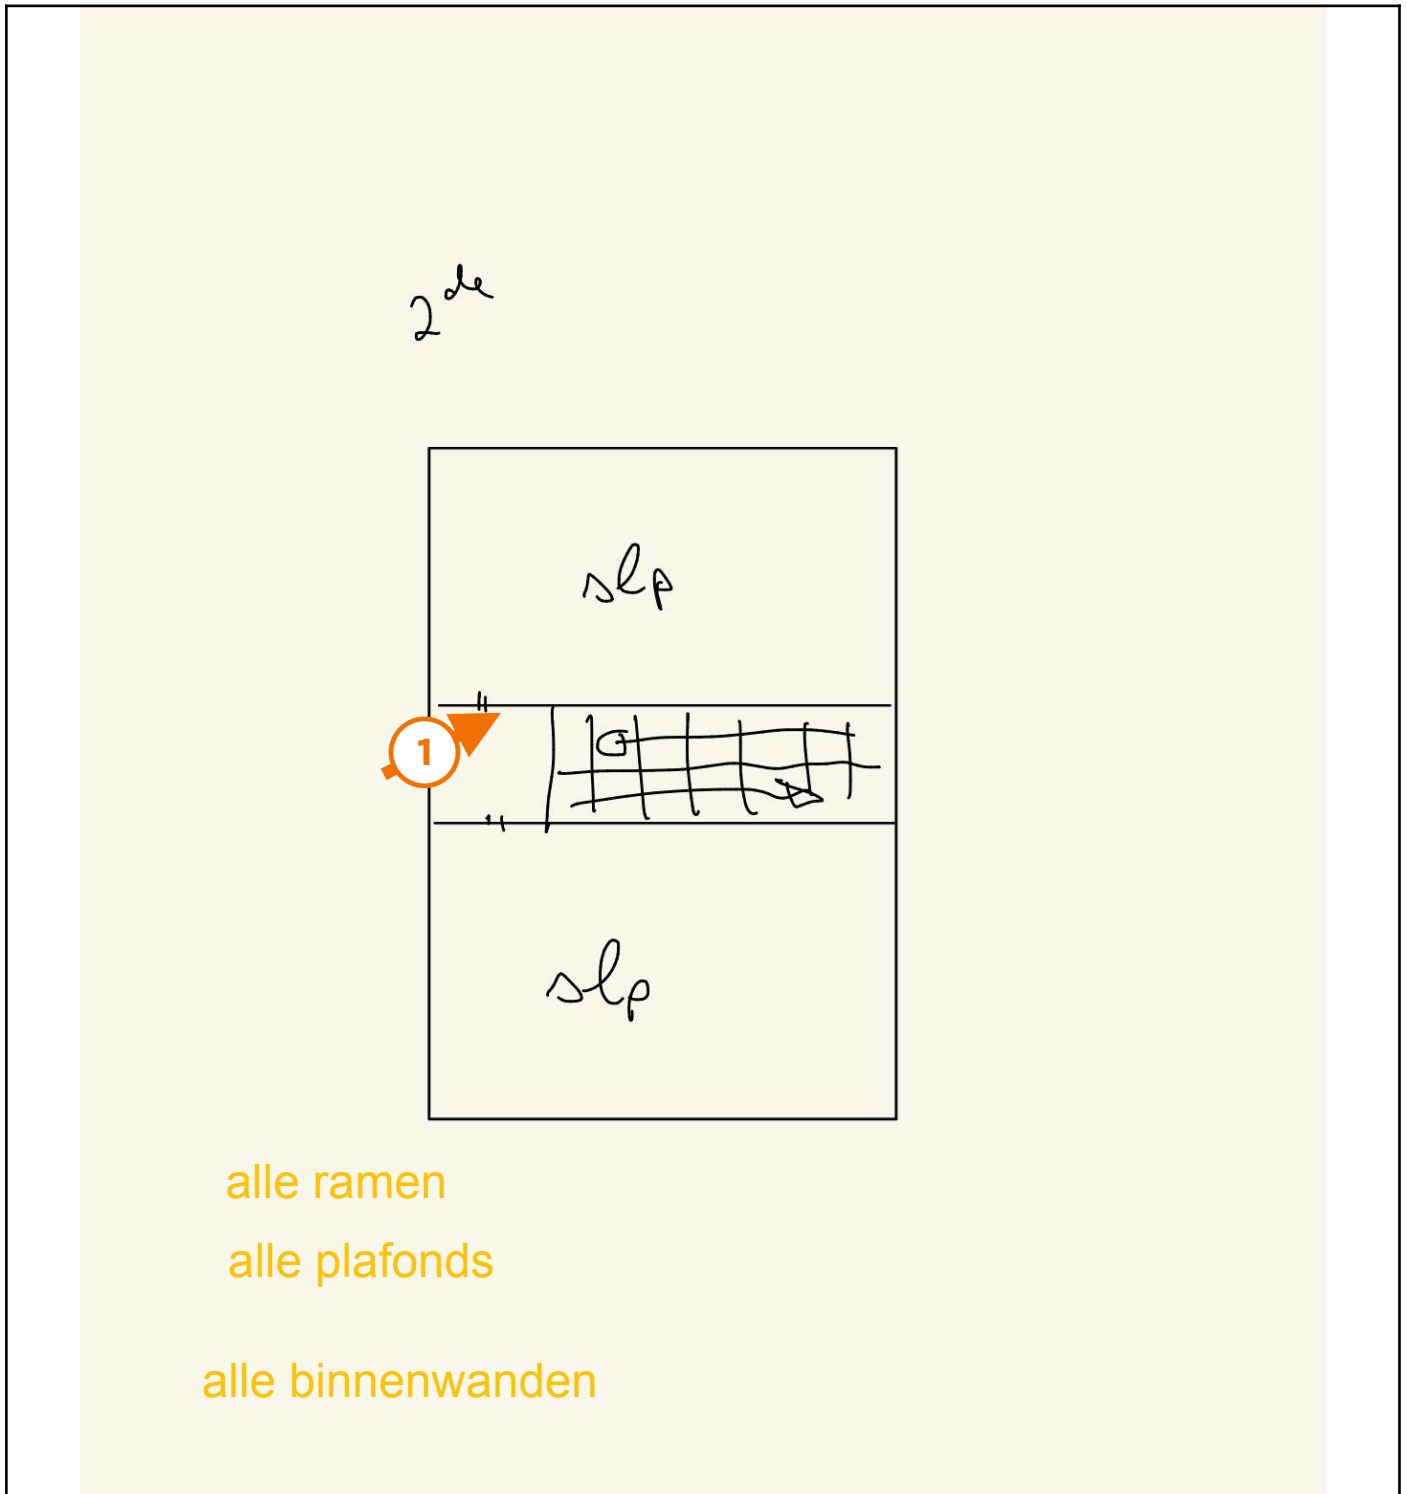
Plan 1.8: 2de

Beschrijving	Type	Actie
1. Bakeliet	Asbestmateriaal	Verwijderen

4. Plafonds bestaande uit voorzetpanelen	Advies	-
8. Pleisterwerk wanden	Geen asbest	-
11. Kit aan de ramen	Overige ruimte of materiaal	-

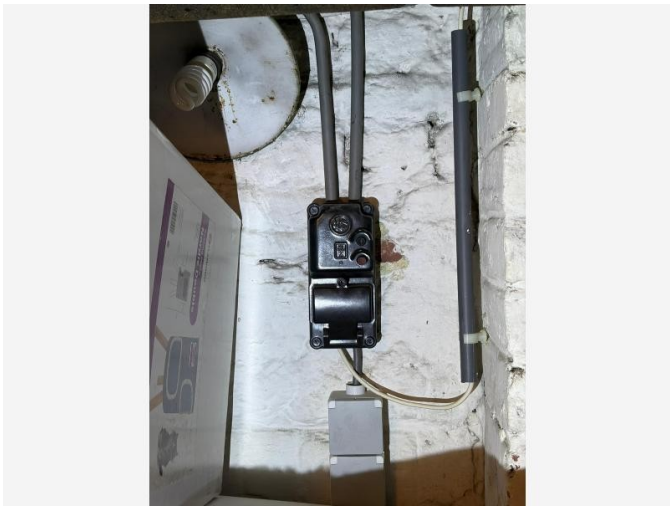
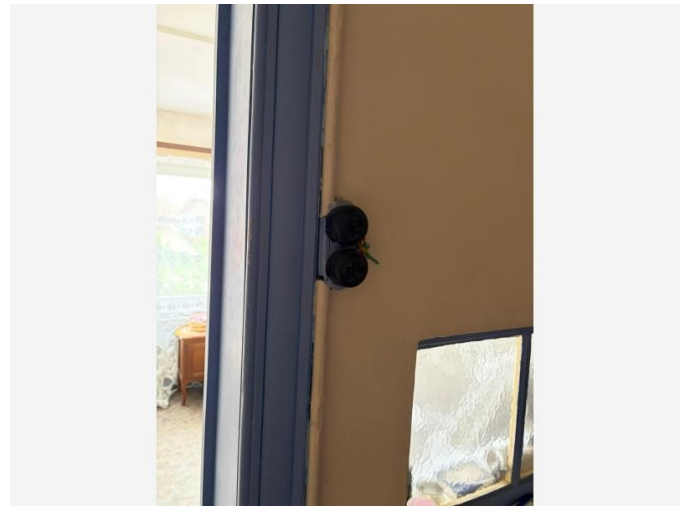
Verhoogd materiaalrisico en/of verhoogde kans op vezelvrijgave

Gebondenheid	Categorie 1: hechtgebonden in oorsprong
Asbestsoort (vezeltype)	Crocidoliet aanwezig
Asbestconcentratie	Laag (< 50%)
Afschermingsgraad van het gehele materiaal	Geheel of deels vrij aan de binnenlucht, maar geen contact met binnenluchtstromen
Toestand van het materiaal	Licht beschadigd, licht verweerd. Intacte calciumsilicaatplaat of materiaal met categorie 3-gebondenheid

Beschrijving	Bakeliet
Omgeving	Binnen
Primaire drager	Communicatie en elektrische infrastructuur en uitrusting
Asbestmateriaal	Plaat, paneel, tablet - Type Bakeliet
Bindmiddel van asbestmateriaal	Kunststof of -hars
Gebondenheid op basis van bindmiddel	Hecht
Hoeveelheid (oppervlakte - dikte - aantal)	<ul style="list-style-type: none"> • 0,10 m² - 1,00 cm - 1 stuk
Totaal volume	0,001 m ³
Eenvoudig bereikbaar	Ja
Bevestigingswijze	<ul style="list-style-type: none"> • Geschroefd
Identificatiemethode	<p>De asbestdeskundige beoordeelt het materiaal als asbestverdacht en dus asbesthoudend, en dit zonder monstername.</p> <p>Motivatie: De monstername brengt andere schade aan dan schade die inherent is aan de monstername.</p>
Destructieve handeling voor identificatie	Nee
Opmerking	De hoeveelheid is een zo nauwkeurig mogelijke opmeting. Hieraan kunnen evenwel geen rechten worden ontleend. Monstername niet uitgevoerd wegens risico op beschadiging van een elektrisch component en mogelijke blootstelling aan spanning of storingen in de elektrische installatie.

Verwijderen

- Zorg voor een veilig beheer. Vermijd het beschadigen van het asbestmateriaal. Controleer de toestand jaarlijks op wijzigingen.
- Voer bijkomende staalname(s) uit.

- Eenvoudige handelingen: mag via doe-het-zelf of door werknemer(s) met opleidingsattest eenvoudige handelingen
Deze toepassing kan door een aannemer die over een opleidingsattest eenvoudige handelingen beschikt of door een particulier (doe-het-zelf), verwijderd worden indien er geen verhoogd risico op vrijgave van asbestvezels (max. concentratie 0,01 vezels/cm³ - CODEX Art. VI.3-54) ontstaat en de toepassing voorafgaand wordt gefixeerd/bevochtigd; de individuele elementen zonder machinale werktuigen (boormachine, slijpschijf, hogedrukreiniger,...) en zonder breken of gooien een voor een losgemaakt worden; en ten slotte dubbel en luchtdicht verpakt weggevoerd worden naar een erkend afvalpunt (recyclagepark).

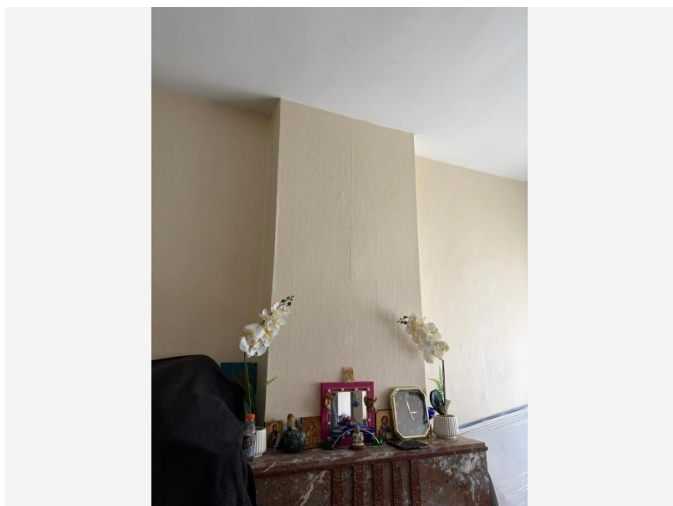
Situeringsfoto

Tijdelijke beperking

Reden: Geen toegang

Uitleg van de asbestdeskundige: Het is niet mogelijk om de schouw langs de binnenkant te controleren.

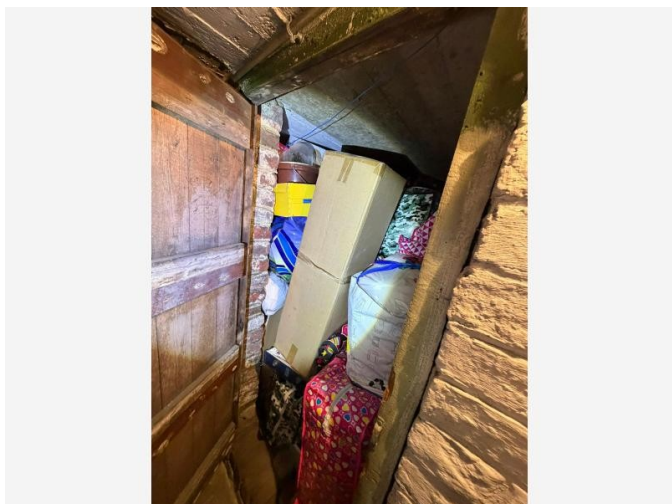
Situeringfoto

Tijdelijke beperking

Reden: Materiaal in opslag

Uitleg van de asbestdeskundige: De bergingen zaten vol tot tegen het plafond, hierdoor kon ik de ruimtes niet onderzoeken. In de bergingen vrij worden gemaakt, dienen deze ruimtes extra gecontroleerd te worden.

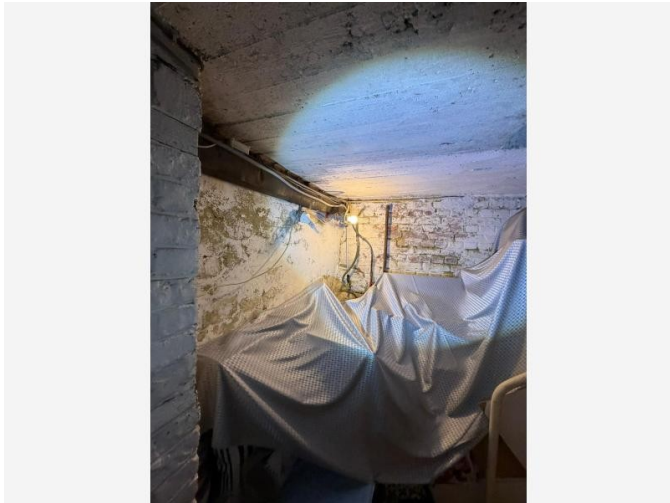
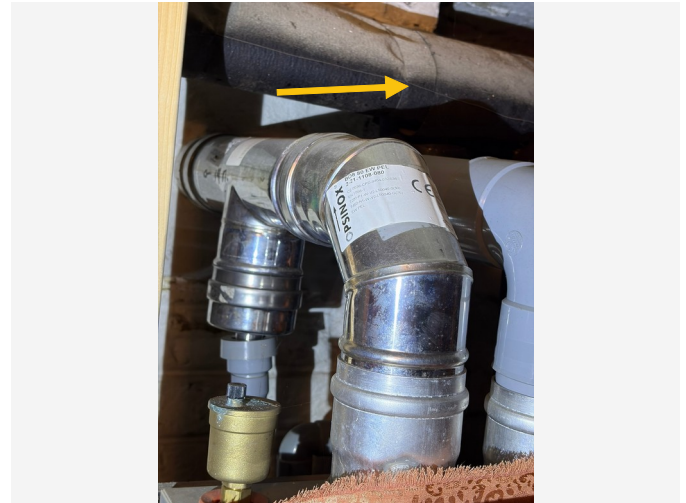
Fiche 5: Leidingisolatie (bitumen)

Geen asbest

#	Type	Referentie	Resultaat
5.1	Puntmonster	ID03	Geen asbest
