# Asbestinventarisatetest

Gilainstraat 159, 3300 Tienen

Attestnummer : 20260426-000171.000

## Niet-asbestveilig

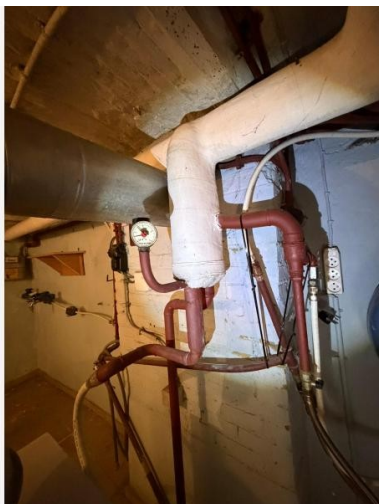
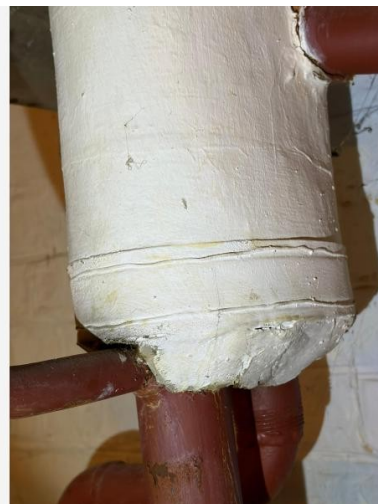
**Dringend verwijderen**

Eindbeoordeling materiaalrisico	Hoog materiaalrisico en/of hoge kans op vezelvrijgave
---------------------------------	---

Gebondenheid	Categorie 2: niet-hechtgebonden met matrix
Asbestsoort (vezeltype)	Amfibool aanwezig, uitgezonderd crocidoliet
Asbestconcentratie	Hoog ( $\geq 50\%$ )
Afschermingsgraad van het gehele materiaal	Geheel of deels vrij aan binnenluchtstromen
Toestand van het materiaal	Licht beschadigd, licht verweerd. Intacte calciumsilicaatplaat of materiaal met categorie 3-gebondenheid

#	Type	Referentie	Resultaat
1.1	Mengmonster	ID03	Amosiet

<b>Beschrijving</b>	Leidingisolatie (gips)
<b>Omgeving</b>	Binnen
<b>Primaire drager</b>	HVAC infrastructuur en uitrusting
<b>Asbestmateriaal</b>	In-situ afwerkingslagen - Thermische isolatie
<b>Bindmiddel van asbestmateriaal</b>	Gips - kalk
<b>Gebondenheid op basis van bindmiddel</b>	Niet-hechtgebonden
<b>Hoeveelheid (lengte - omtrek - dikte - aantal)</b>	<ul style="list-style-type: none"><li>• 40,00 m - 30,00 cm - 3,00 cm - 1 stuk</li></ul>
<b>Totaal volume</b>	0,36 m <sup>3</sup>
<b>Eenvoudig bereikbaar</b>	Ja
<b>Bevestigingswijze</b>	<ul style="list-style-type: none"><li>• Verlijmd, ingegoten, versmeerd</li></ul>
<b>Identificatiemethode</b>	Een monstername door de asbestdeskundige met laboanalyse door een asbestlabo.
<b>Destructieve handeling voor identificatie</b>	Nee
<b>Opmerking</b>	De hoeveelheid is een zo nauwkeurig mogelijke opmeting. Hieraan kunnen evenwel geen rechten worden ontleend. Rechte stukken en bochten worden waar mogelijk apart bemonsterd.

- Verwijder dit asbestmateriaal zo snel mogelijk. Volg de toestand goed op.

- Hermetische zone (erkend asbestverwijderaer)  
Deze toepassing kan enkel door een erkende asbestverwijderaer via de methodiek van hermetische zone verwijderd worden omdat verwijdering via de methodiek van eenvoudige handelingen en/of couveusezakmethode niet mogelijk is; en er automatisch een verhoogd risico op vrijgave van asbestvezels (max. concentratie 0,01 vezels/cm - CODEX Art. VI.3-54) ontstaat. (Bron: CODEX - Art. VI.3-61.- par 1.)

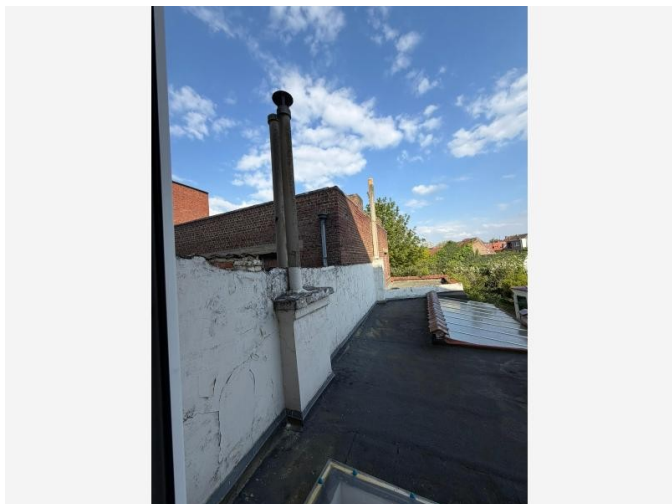
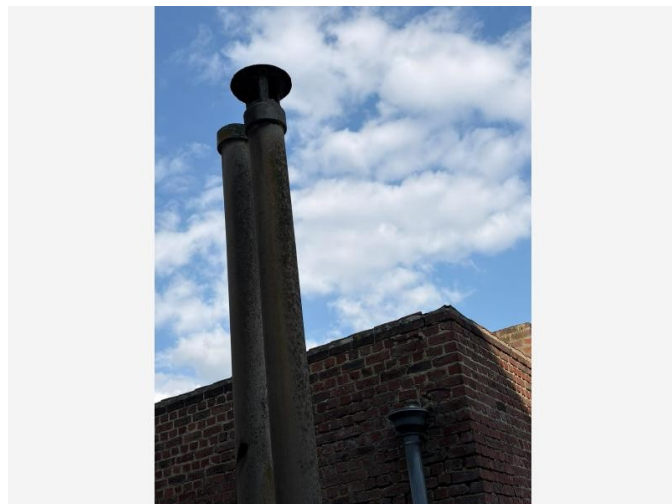
Eindbeoordeling materiaalrisico	Verhoogd materiaalrisico en/of verhoogde kans op vezelvrijgave
---------------------------------	--

<b>Gebondenheid</b>	Categorie 1: hechtgebonden in oorsprong
<b>Asbestsoort (vezeltype)</b>	Crocidoliet aanwezig
<b>Asbestconcentratie</b>	Laag (< 50%)
<b>Afschermingsgraad van het gehele materiaal</b>	Geheel of deels vrij aan de buitenlucht, maar geen contact met binnenlucht
<b>Toestand van het materiaal</b>	Matig beschadigd, matig verweerd

Beschrijving	Cementbuis rookgaskanaal
Omgeving	Binnen
Primaire drager	Schacht-koker (technisch)
Asbestmateriaal	Buis, koker, leiding, pijp, doorvoer
Bindmiddel van asbestmateriaal	Cement
Gebondenheid op basis van bindmiddel	Hecht
Hoeveelheid (lengte - omtrek - dikte - aantal)	<ul style="list-style-type: none"><li>• 2,00 m - 15,00 cm - 1,00 cm - 2 stuks</li></ul>
Totaal volume	0,006 m <sup>3</sup>
Eenvoudig bereikbaar	Ja
Bevestigingswijze	<ul style="list-style-type: none"><li>• Verlijmd, ingegoten, versmeerd</li></ul>
Identificatiemethode	<p>De asbestdeskundige beoordeelt het materiaal als asbestverdacht en dus asbesthoudend, en dit zonder monstername.</p> <p>Motivatie: De monstername brengt andere schade aan dan schade die inherent is aan de monstername.</p>
Destructieve handeling voor identificatie	Nee
Opmerking	De precieze lengte is onbekend.

- Zorg voor een veilig beheer. Vermijd het beschadigen van het asbestmateriaal. Controleer de toestand jaarlijks op wijzigingen.

- Eenvoudige handelingen: mag via doe-het-zelf of door werknemer(s) met opleidingsattest eenvoudige handelingen  
Deze toepassing kan door een aannemer die over een opleidingsattest eenvoudige handelingen beschikt of door een particulier (doe-het-zelf), verwijderd worden indien er geen verhoogd risico op vrijgave van asbestvezels (max. concentratie 0,01 vezels/cm<sup>3</sup> - CODEX Art. VI.3-54) ontstaat en de toepassing voorafgaand wordt gefixeerd/bevochtigd; de individuele elementen zonder machinale werktuigen (boormachine, slijpschijf, hogedrukreiniger,...) en zonder breken of gooien een voor een losgemaakt worden; en ten slotte dubbel en luchtdicht verpakt weggevoerd worden naar een erkend afvalpunt (recyclagepark).

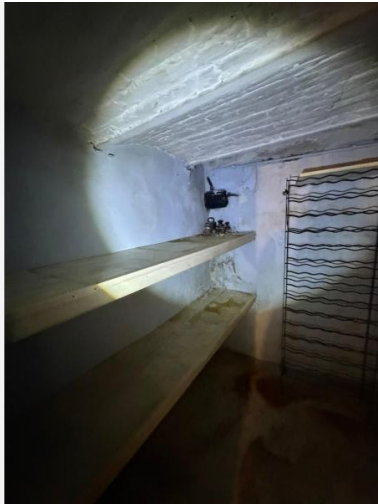
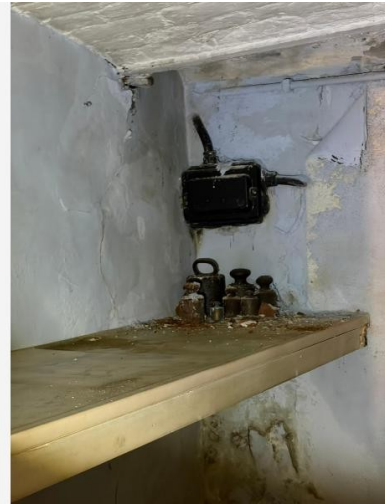
Verhoogd materiaalrisico en/of verhoogde kans op vezelvrijgave

<b>Gebondenheid</b>	Categorie 1: hechtgebonden in oorsprong
<b>Asbestsoort (vezeltype)</b>	Crocidoliet aanwezig
<b>Asbestconcentratie</b>	Laag (< 50%)
<b>Afschermingsgraad van het gehele materiaal</b>	Geheel of deels vrij aan de binnenlucht, maar geen contact met binnenluchtstromen
<b>Toestand van het materiaal</b>	Licht beschadigd, licht verweerd. Intacte calciumsilicaatplaat of materiaal met categorie 3-gebondenheid

Beschrijving	Bakeliet
Omgeving	Binnen
Primaire drager	Communicatie en elektrische infrastructuur en uitrusting
Asbestmateriaal	Plaat, paneel, tablet - Type Bakeliet
Bindmiddel van asbestmateriaal	Kunststof of -hars
Gebondenheid op basis van bindmiddel	Hecht
Hoeveelheid (oppervlakte - dikte - aantal)	• 0,10 m <sup>2</sup> - 1,00 cm - 1 stuk
Totaal volume	0,001 m <sup>3</sup>
Eenvoudig bereikbaar	Ja
Bevestigingswijze	• Geschroefd
Identificatiemethode	<p>De asbestdeskundige beoordeelt het materiaal als asbestverdacht en dus asbesthoudend, en dit zonder monstername.</p> <p>Motivatie: De monstername brengt andere schade aan dan schade die inherent is aan de monstername.</p>
Destructieve handeling voor identificatie	Nee
Opmerking	De hoeveelheid is een zo nauwkeurig mogelijke opmeting. Hieraan kunnen evenwel geen rechten worden ontleend. Monstername niet uitgevoerd wegens risico op beschadiging van een elektrisch component en mogelijke blootstelling aan spanning of storingen in de elektrische installatie.

- Zorg voor een veilig beheer. Vermijd het beschadigen van het asbestmateriaal. Controleer de toestand jaarlijks op wijzigingen.
- Voer bijkomende staalname(s) uit.

- Eenvoudige handelingen: mag via doe-het-zelf of door werknemer(s) met opleidingsattest eenvoudige handelingen  
Deze toepassing kan door een aannemer die over een opleidingsattest eenvoudige handelingen beschikt of door een particulier (doe-het-zelf), verwijderd worden indien er geen verhoogd risico op vrijgave van asbestvezels (max. concentratie 0,01 vezels/cm<sup>3</sup> - CODEX Art. VI.3-54) ontstaat en de toepassing voorafgaand wordt gefixeerd/bevochtigd; de individuele elementen zonder machinale werktuigen (boormachine, slijpschijf, hogedrukreiniger,...) en zonder breken of gooien een voor een losgemaakt worden; en ten slotte dubbel en luchtdicht verpakt weggevoerd worden naar een erkend afvalpunt (recyclagepark).

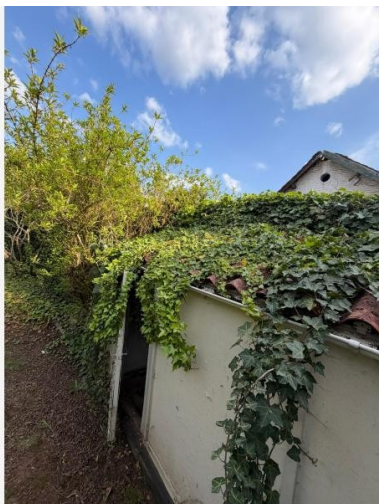
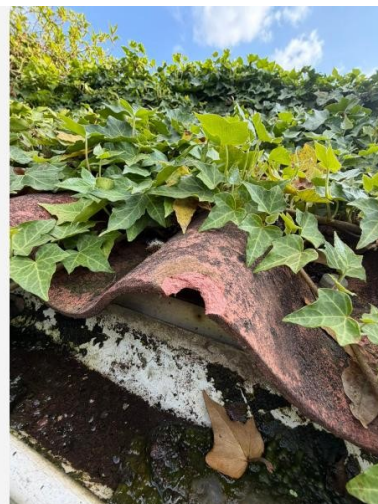
Verhoogd materiaalrisico en/of verhoogde kans op vezelvrijgave

Gebondenheid	Categorie 1: hechtgebonden in oorsprong
Asbestsoort (vezeltype)	Crocidoliet aanwezig
Asbestconcentratie	Laag (< 50%)
Afschermingsgraad van het gehele materiaal	Geheel of deels vrij aan binnenluchtstromen
Toestand van het materiaal	Licht beschadigd, licht verweerd. Intacte calciumsilicaatplaat of materiaal met categorie 3-gebondenheid

#	Type	Referentie	Resultaat
4.1	Puntmonster	ID05	Crocidoliet, Chrysotiel

Beschrijving	Dak bestaande uit golfplaten
Omgeving	Buiten
Primaire drager	Schuin dak
Asbestmateriaal	Dak- en gevelbekleding - Golfplaat
Bindmiddel van asbestmateriaal	Cement
Gebondenheid op basis van bindmiddel	Hecht
Hoeveelheid (oppervlakte - aantal)	<ul style="list-style-type: none"><li>• 15,00 m<sup>2</sup> - 1 stuk</li></ul>
Totale oppervlakte	15,00 m <sup>2</sup>
Eenvoudig bereikbaar	Ja
Bevestigingswijze	<ul style="list-style-type: none"><li>• Geklemd</li><li>• Geschroefd</li></ul>
Identificatiemethode	Een monstername door de asbestdeskundige met laboanalyse door een asbestlabo.
Destructieve handeling voor identificatie	Nee
Opmerking	De hoeveelheid is een zo nauwkeurig mogelijke opmeting. Hieraan kunnen evenwel geen rechten worden ontleend.

- Verwijder dit asbestmateriaal zo snel mogelijk. Volg de toestand goed op.
- Hemelwater dat afspoelt van asbestcement daken of gevels kan asbestdeeltjes bevatten. Gebruik het enkel voor gesloten circuits (bv. spoelen toiletten). Reinig na het vervangen van het dak of de gevel de dakgoten en regenwaterput of -ton om asbesthoudend sediment of slib te verwijderen

- Eenvoudige handelingen: mag via doe-het-zelf of door werknemer(s) met opleidingsattest eenvoudige handelingen  
Deze toepassing kan door een aannemer die over een opleidingsattest eenvoudige handelingen beschikt of door een particulier (doe-het-zelf), verwijderd worden indien er geen verhoogd risico op vrijgave van asbestvezels (max. concentratie 0,01 vezels/cm<sup>3</sup> - CODEX Art. VI.3-54) ontstaat en de toepassing voorafgaand wordt gefixeerd/bevochtigd; de individuele elementen zonder machinale werktuigen (boormachine, slijpschijf, hogedrukreiniger,...) en zonder breken of gooien een voor een losgemaakt worden; en ten slotte dubbel en luchtdicht verpakt weggevoerd worden naar een erkend afvalpunt (recyclagepark).

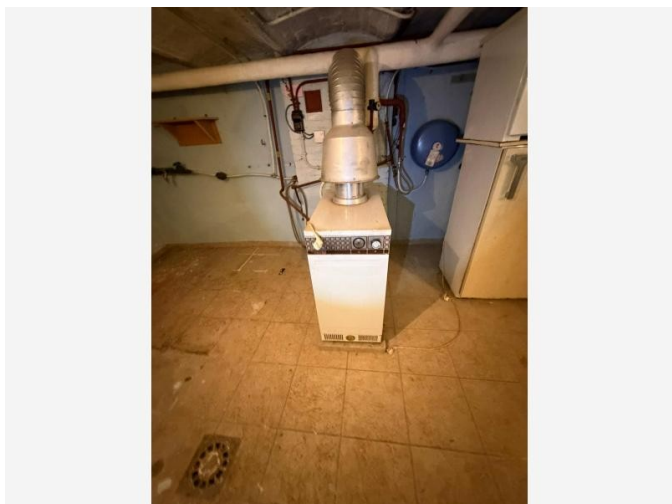
**Reden:** Niet waarneembaar

**Uitleg van de asbestdeskundige:** De CV-ketel bevat mogelijk asbestverdachte dichtingen en/of isolerend materiaal die niet waarneembaar zijn. Op dit ogenblik kan hiervoor in de databank geen adviesfiche voor opgesteld worden.

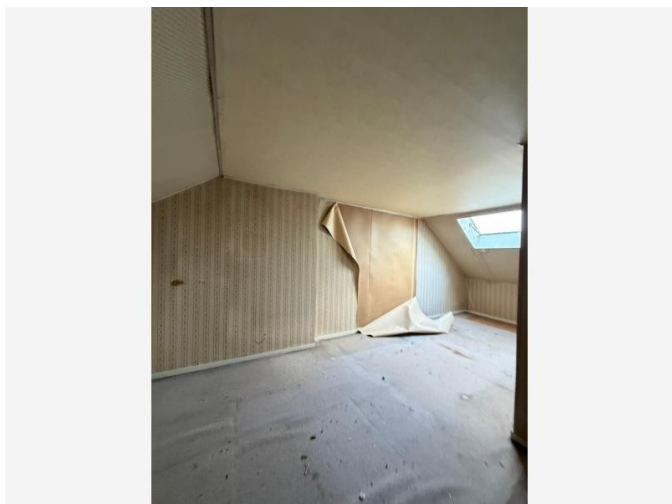
**Reden:** Slotvaste toegangspoort, -deur of -luik

**Uitleg van de asbestdeskundige:** Er is geen deur of luik om naar de zolder te gaan.

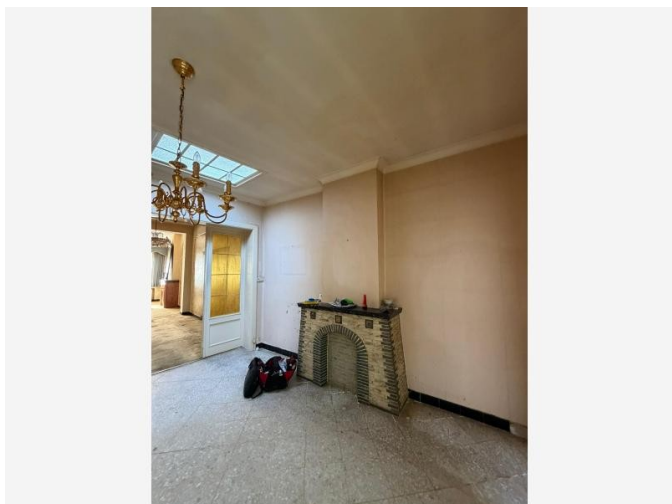
**Reden:** Geen toegang

**Uitleg van de asbestdeskundige:** Het is niet mogelijk om de schouw langs de binnenkant te controleren.

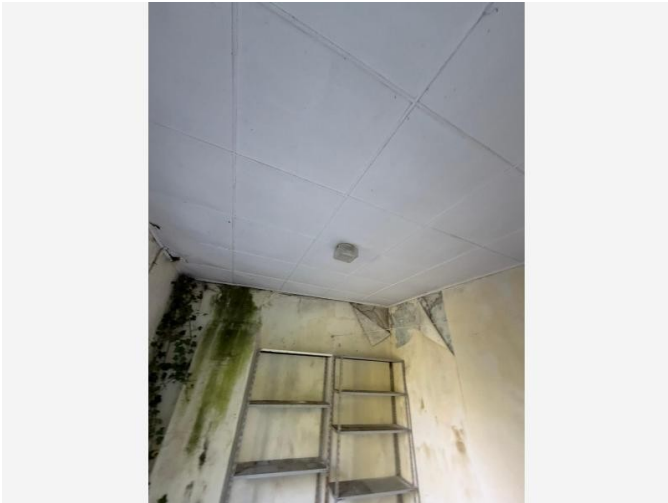
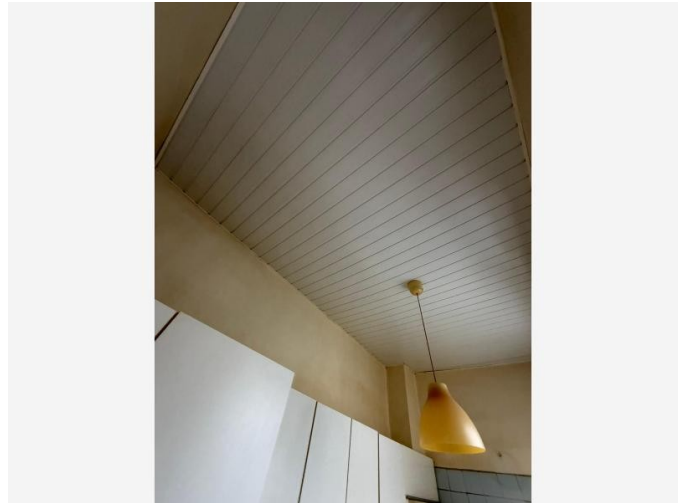
Het was niet mogelijk om te controleren wat er zich achter het valse plafonds bevond.

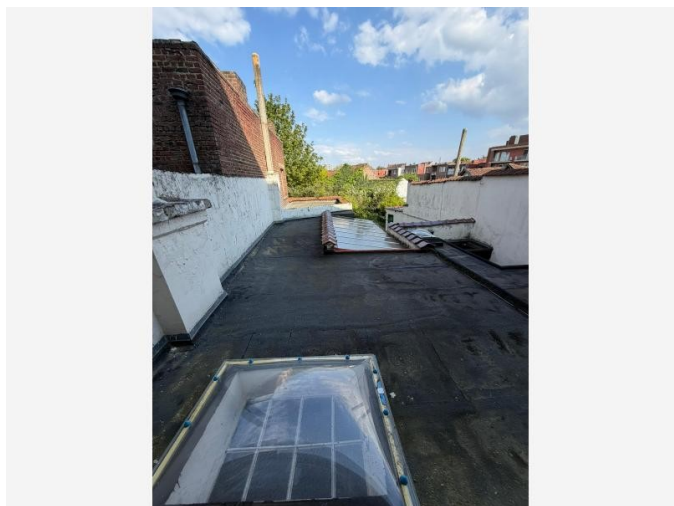
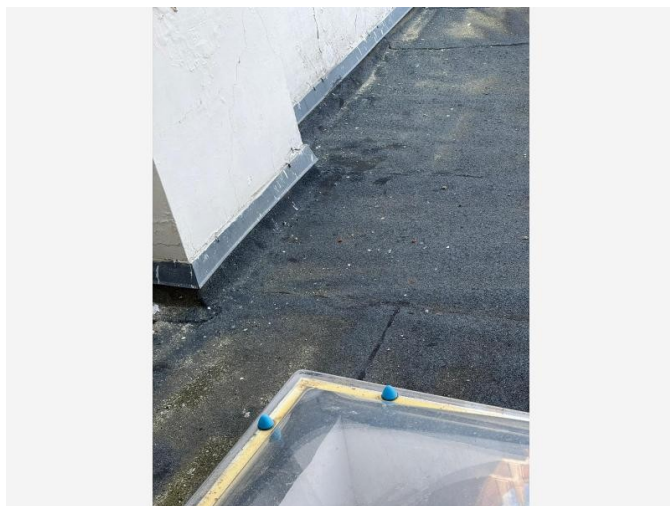
Geen asbest

#	Type	Referentie	Resultaat
10.1	Puntmonster	ID04	Geen asbest

<b>Beschrijving</b>	Roofing
<b>Omgeving</b>	Buiten
<b>Primaire drager</b>	Plat dak
<b>Bindmiddel van materiaal</b>	Bitumen (roofing, teer, asfalt)
<b>Gebondenheid op basis van bindmiddel</b>	Hecht
<b>Hoeveelheid (oppervlakte - aantal)</b>	<ul style="list-style-type: none"><li>• 40,00 m<sup>2</sup> - 1 stuk</li></ul>
<b>Totale oppervlakte</b>	40,00 m <sup>2</sup>
<b>Identificatiemethode</b>	Een monstername door de asbestdeskundige met laboanalyse door een asbestlabo.
<b>Destructieve handeling voor identificatie</b>	Nee
<b>Opmerking</b>	Staalname tot op de eventuele onderliggende lagen is niet mogelijk zonder uitbreiding naar een destructief onderzoek.

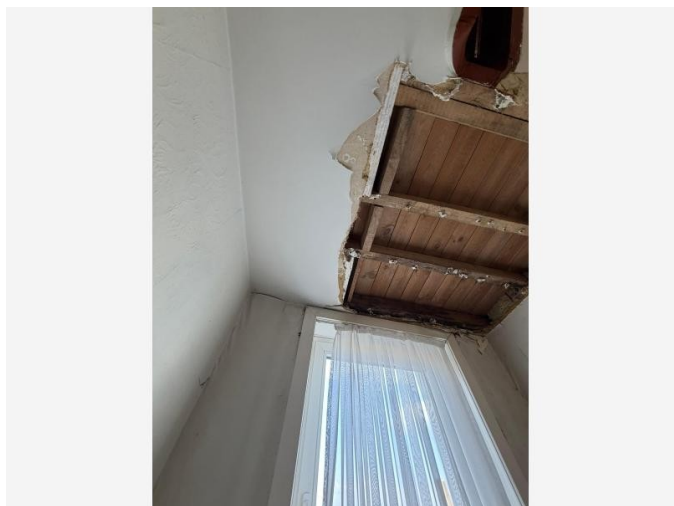
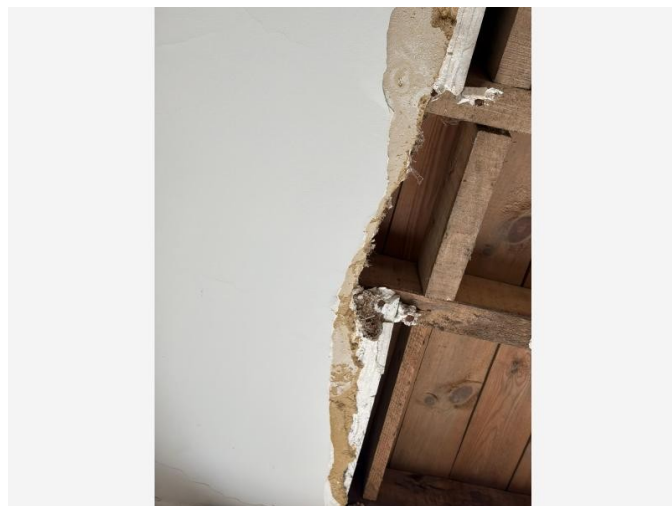
## Fiche 12: Pleisterwerk plafonds

Geen asbest

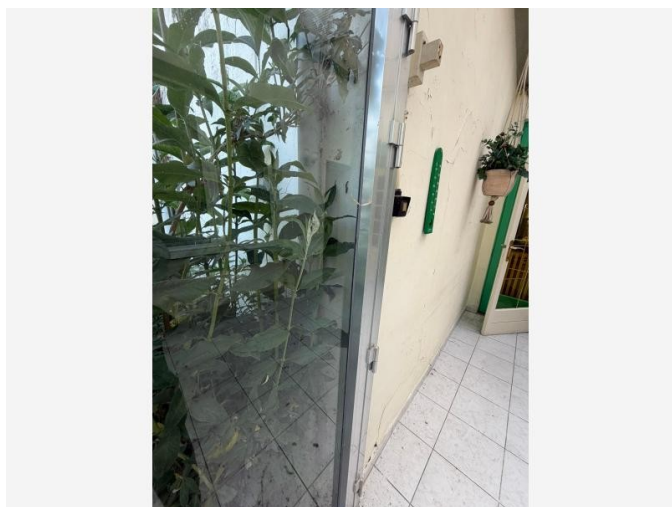
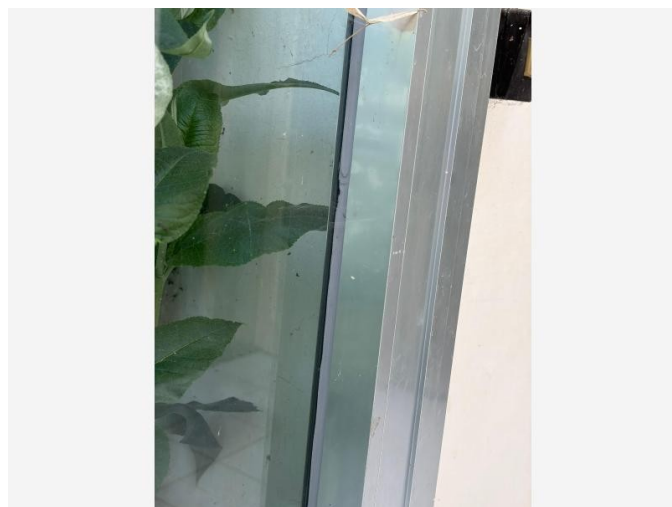
### Fiche 13: Kit aan de ramen

Beschrijving	Notitie	Terug te vinden op plannen
Fiche 13: Kit aan de ramen	De kit aan de ramen is niet asbestverdacht.	-
