# Asbestinventarisatetest

24593H0004/00S000

Attestnummer : 20260426-000167.000

## Zone 1: Hoofdgebouw

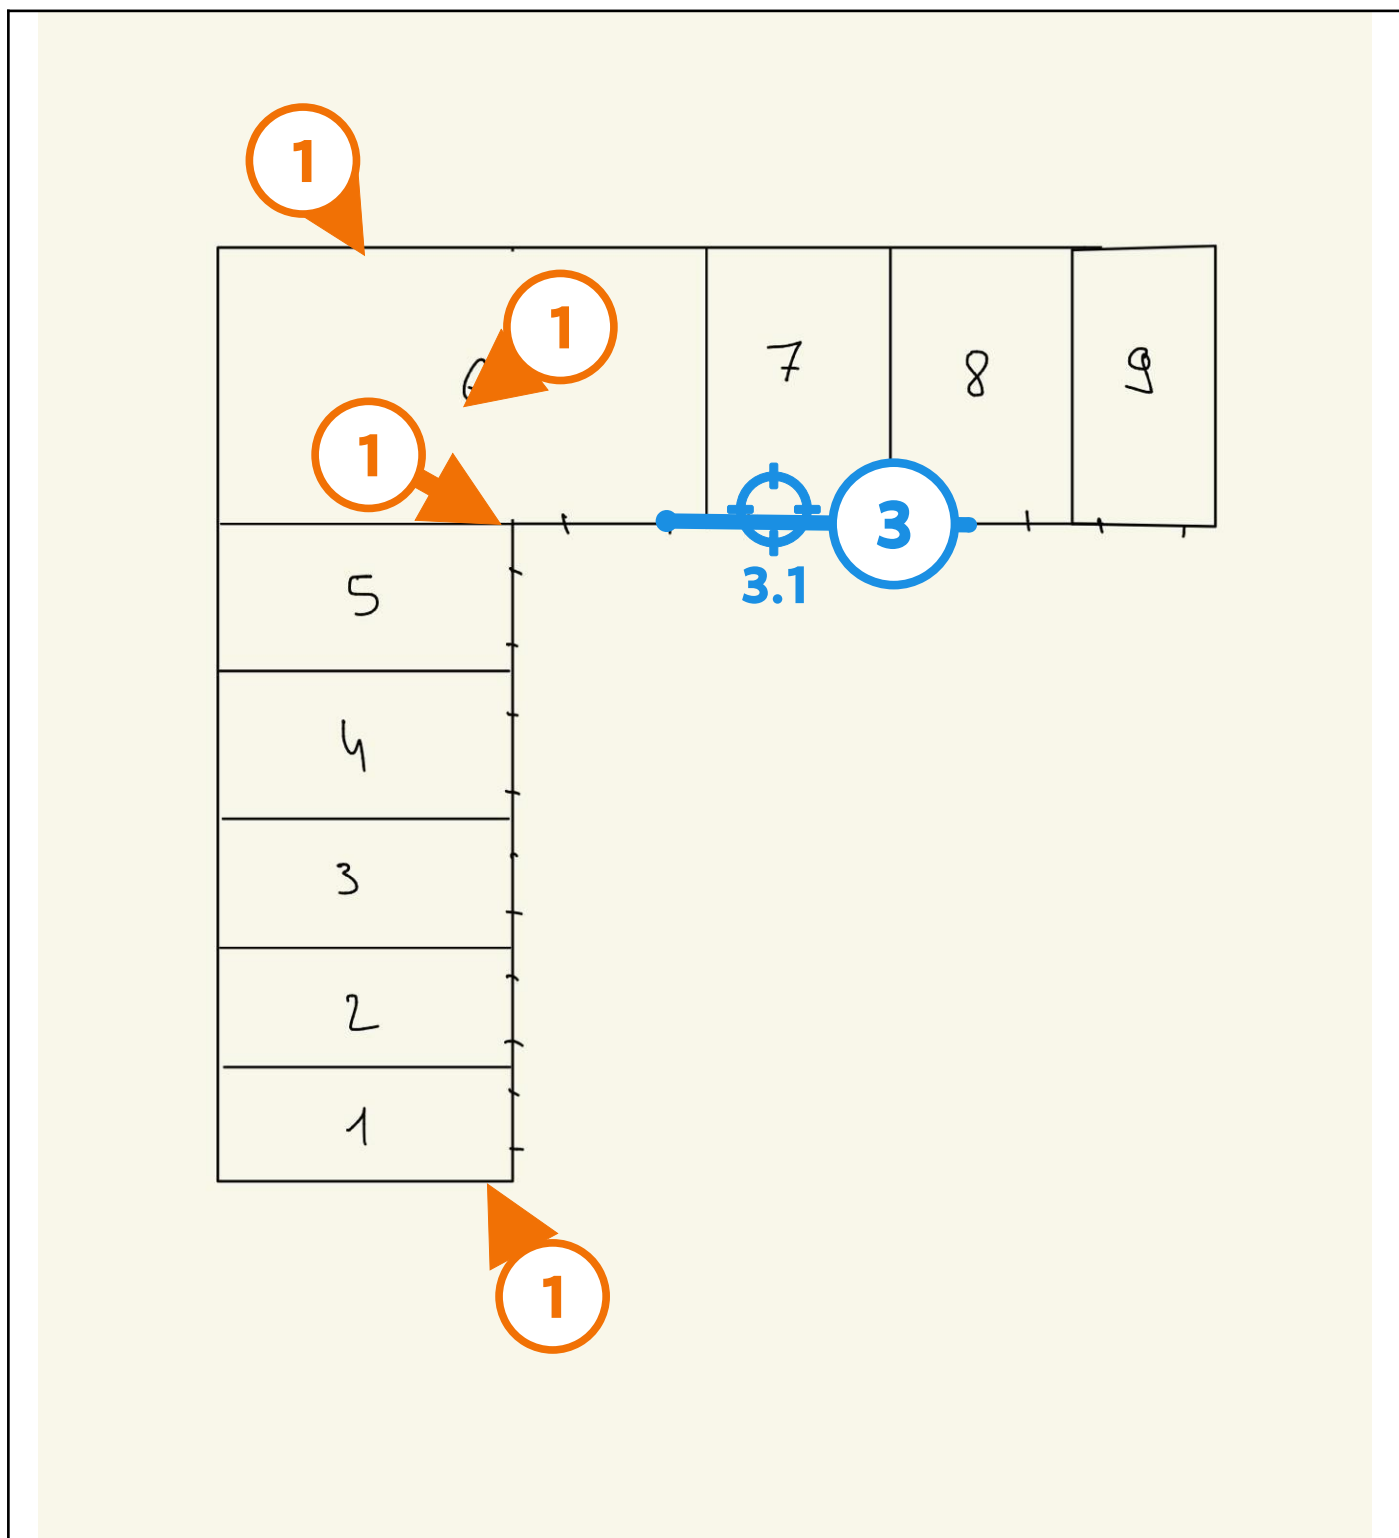
## Plan 1.1: garageboxen

Beschrijving	Type	Actie
1. Bakeliet	Asbestmateriaal	<a href="#">Verwijderen</a>

3. Bitumen golfplaten	Geen asbest	-
3.1 Code: ID02	Puntmonster	-

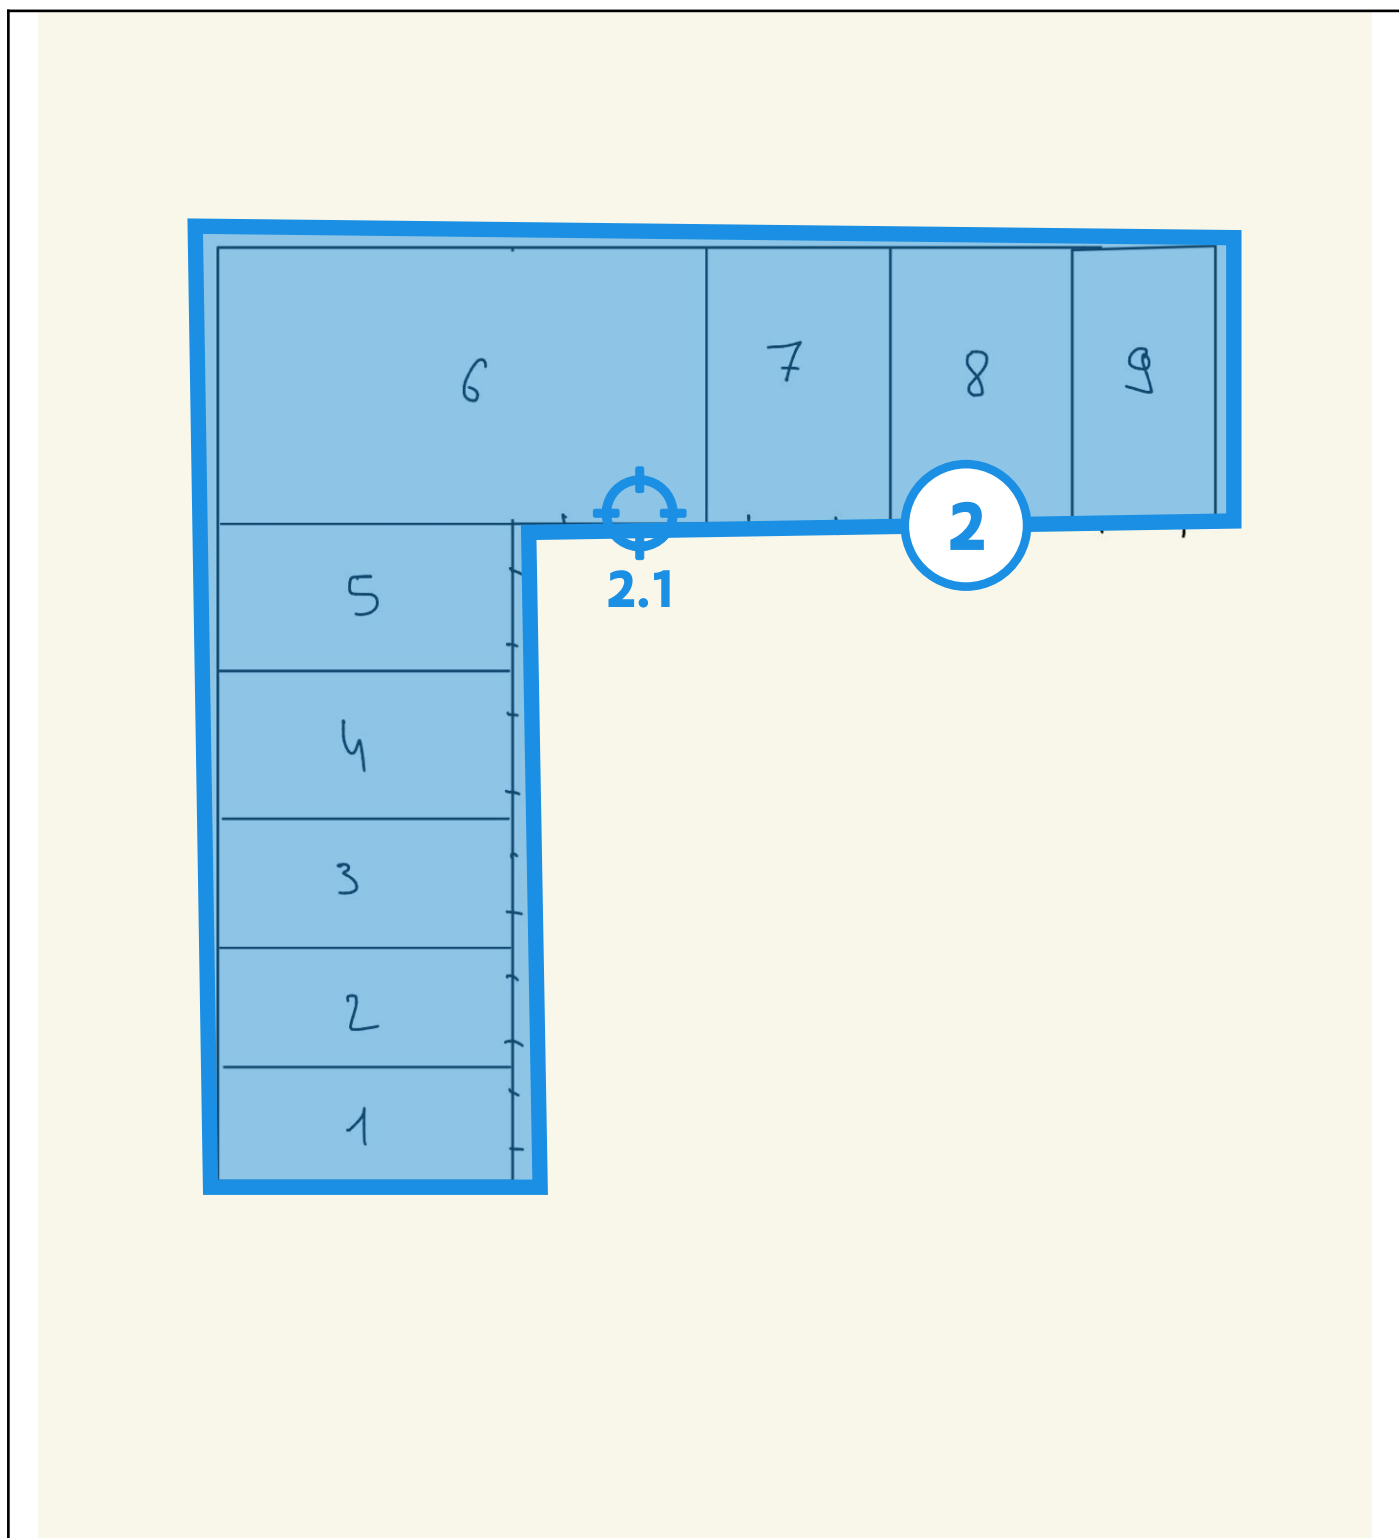
## Plan 1.2: garageboxen kopie

Beschrijving	Type	Actie
2. Roofing	Geen asbest	-

2.1 Code: ID01	Puntmonster	-
----------------	-------------	---

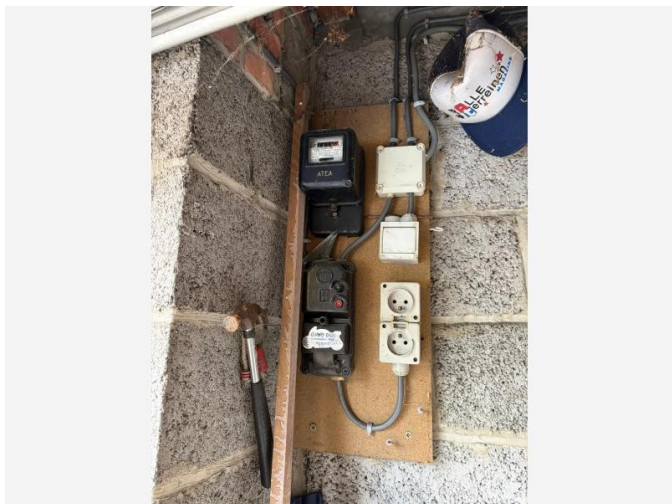
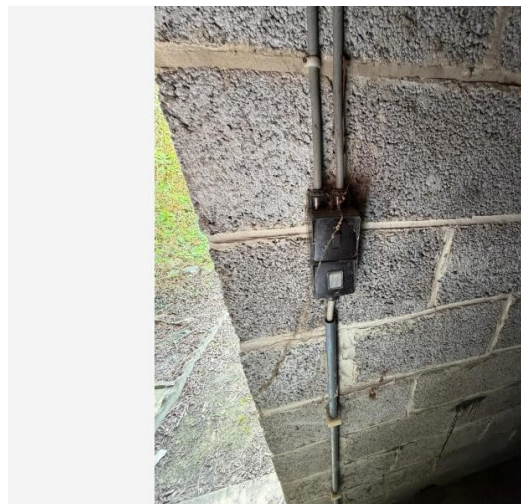
Overzichtsfoto

Detailfoto

Het asbestmateriaal valt onder de mijlpaal van 2040.

Eindbeoordeling materiaalrisico	Verhoogd materiaalrisico en/of verhoogde kans op vezelvrijgave
---------------------------------	--

<b>Gebondenheid</b>	Categorie 1: hechtgebonden in oorsprong
<b>Asbestsoort (vezeltype)</b>	Crocidoliet aanwezig
<b>Asbestconcentratie</b>	Laag (< 50%)
<b>Afschermingsgraad van het gehele materiaal</b>	Geheel of deels vrij aan de binnenlucht, maar geen contact met binnenluchtstromen
<b>Toestand van het materiaal</b>	Licht beschadigd, licht verweerd. Intacte calciumsilicaatplaat of materiaal met categorie 3-gebondenheid

Beschrijving	Bakeliet
Omgeving	Binnen
Primaire drager	Communicatie en elektrische infrastructuur en uitrusting
Asbestmateriaal	Plaat, paneel, tablet - Type Bakeliet
Bindmiddel van asbestmateriaal	Kunststof of -hars
Gebondenheid op basis van bindmiddel	Hecht
Hoeveelheid (oppervlakte - dikte - aantal)	<ul style="list-style-type: none"> <li>• 0,10 m<sup>2</sup> - 1,00 cm - 1 stuk</li> </ul>
Totaal volume	0,001 m <sup>3</sup>
Eenvoudig bereikbaar	Ja
Bevestigingswijze	<ul style="list-style-type: none"> <li>• Geschroefd</li> </ul>
Identificatiemethode	<p>De asbestdeskundige beoordeelt het materiaal als asbestverdacht en dus asbesthoudend, en dit zonder monstername.</p> <p>Motivatie: De monstername brengt andere schade aan dan schade die inherent is aan de monstername.</p>
Destructieve handeling voor identificatie	Nee
Opmerking	De hoeveelheid is een zo nauwkeurig mogelijke opmeting. Hieraan kunnen evenwel geen rechten worden ontleend. Monstername niet uitgevoerd wegens risico op beschadiging van een elektrisch component en mogelijke blootstelling aan spanning of storingen in de elektrische installatie.

Verwijderen

- Zorg voor een veilig beheer. Vermijd het beschadigen van het asbestmateriaal. Controleer de toestand jaarlijks op wijzigingen.
- Voer bijkomende staalname(s) uit.

- Eenvoudige handelingen: mag via doe-het-zelf of door werknemer(s) met opleidingsattest eenvoudige handelingen  
Deze toepassing kan door een aannemer die over een opleidingsattest eenvoudige handelingen beschikt of door een particulier (doe-het-zelf), verwijderd worden indien er geen verhoogd risico op vrijgave van asbestvezels (max. concentratie 0,01 vezels/cm<sup>3</sup> - CODEX Art. VI.3-54) ontstaat en de toepassing voorafgaand wordt gefixeerd/bevochtigd; de individuele elementen zonder machinale werktuigen (boormachine, slijpschijf, hogedrukreiniger,...) en zonder breken of gooien een voor een losgemaakt worden; en ten slotte dubbel en luchtdicht verpakt weggevoerd worden naar een erkend afvalpunt (recyclagepark).

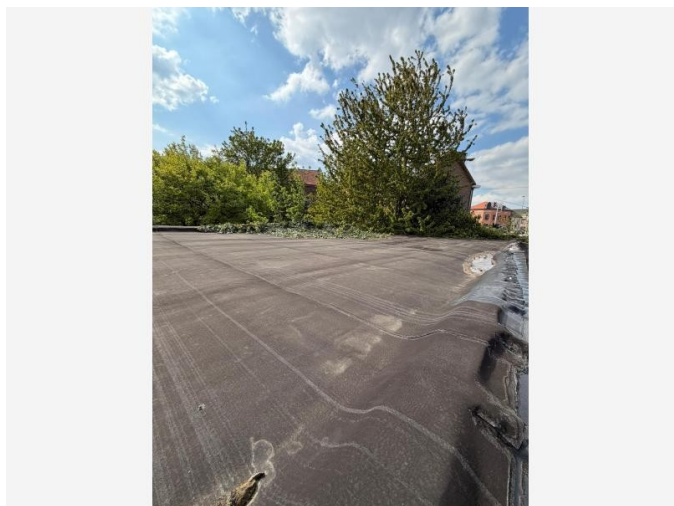
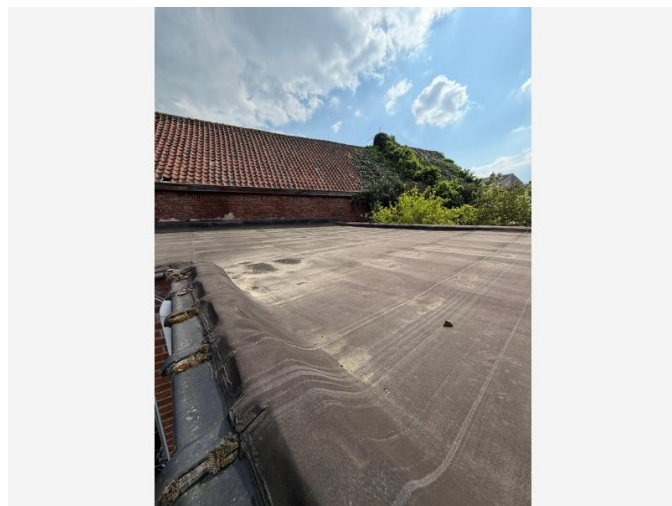
Overzichtsfoto

Detailfoto

Geen asbest

#	Type	Referentie	Resultaat
2.1	Puntmonster	ID01	Geen asbest

<b>Beschrijving</b>	Roofing
<b>Omgeving</b>	Buiten
<b>Primaire drager</b>	Plat dak
<b>Bindmiddel van materiaal</b>	Bitumen (roofing, teer, asfalt)
<b>Gebondenheid op basis van bindmiddel</b>	Hecht
<b>Hoeveelheid (oppervlakte - aantal)</b>	<ul style="list-style-type: none"><li>• 200,00 m<sup>2</sup> - 1 stuk</li></ul>
<b>Totale oppervlakte</b>	200,00 m <sup>2</sup>
<b>Identificatiemethode</b>	Een monstername door de asbestdeskundige met laboanalyse door een asbestlabo.
<b>Destructieve handeling voor identificatie</b>	Nee
<b>Opmerking</b>	Staalname tot op de eventuele onderliggende lagen is niet mogelijk zonder uitbreiding naar een destructief onderzoek.

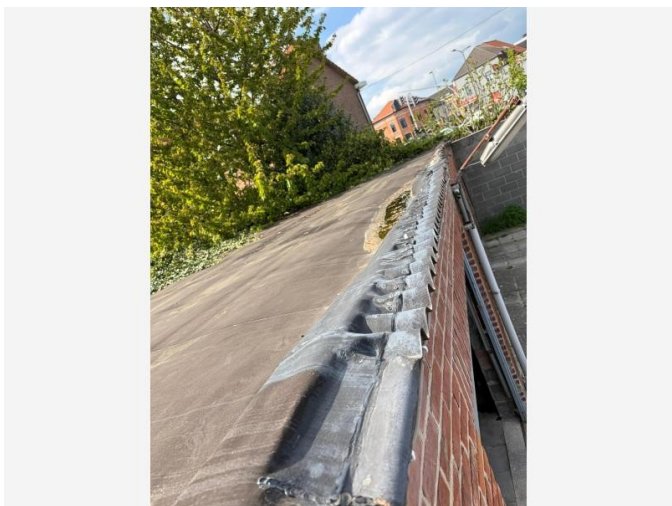
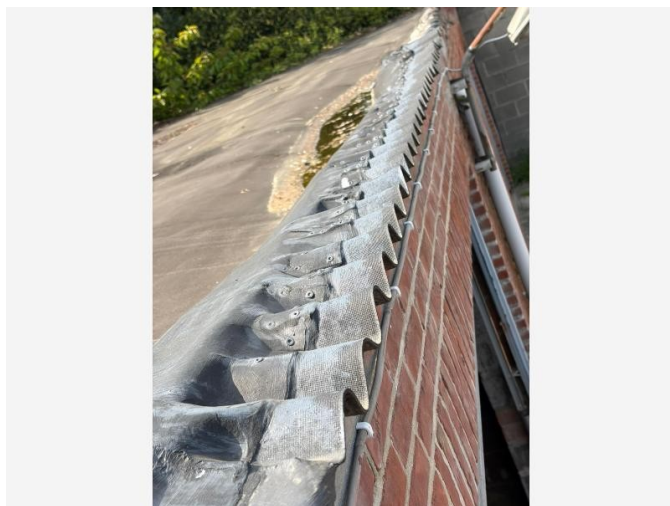
## Fiche 3: Bitumen golfplaten

Overzichtsfoto

Detailfoto

Geen asbest

#	Type	Referentie	Resultaat
3.1	Puntmonster	ID02	Geen asbest

<b>Beschrijving</b>	Bitumen golfplaten
<b>Omgeving</b>	Buiten
<b>Primaire drager</b>	Plat dak
<b>Bindmiddel van materiaal</b>	Bitumen (roofing, teer, asfalt)
<b>Gebondenheid op basis van bindmiddel</b>	Hecht
<b>Hoeveelheid (oppervlakte - aantal)</b>	• 1,00 m <sup>2</sup> - 1 stuk
<b>Totale oppervlakte</b>	1,00 m <sup>2</sup>
<b>Identificatiemethode</b>	Een monstername door de asbestdeskundige met laboanalyse door een asbestlabo.
<b>Destructieve handeling voor identificatie</b>	Nee
<b>Opmerking</b>	De hoeveelheid is een zo nauwkeurig mogelijke opmeting. Hieraan kunnen evenwel geen rechten worden ontleend.

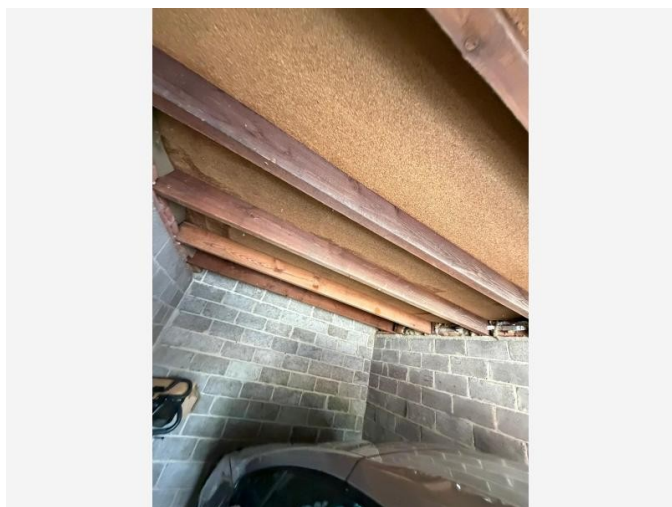
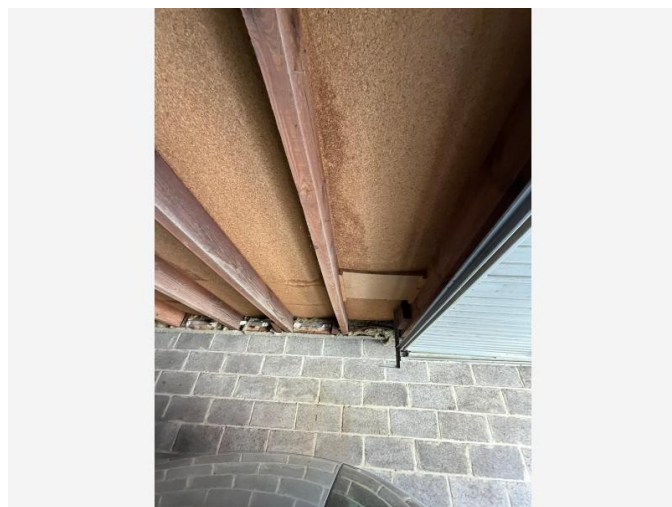
### Fiche 4: Onderdak OSB-plaat

Beschrijving	Notitie	Terug te vinden op plannen
Fiche 4: Onderdak OSB-plaat	OSB plaat als onderdak.	-
