# Asbestinventarisatetest

V. Vergauwenstraat 15, 2870 Puurs-Sint-Amands

Attestnummer : 20250403-000132.000

Uitgegeven op : 03.04.2025

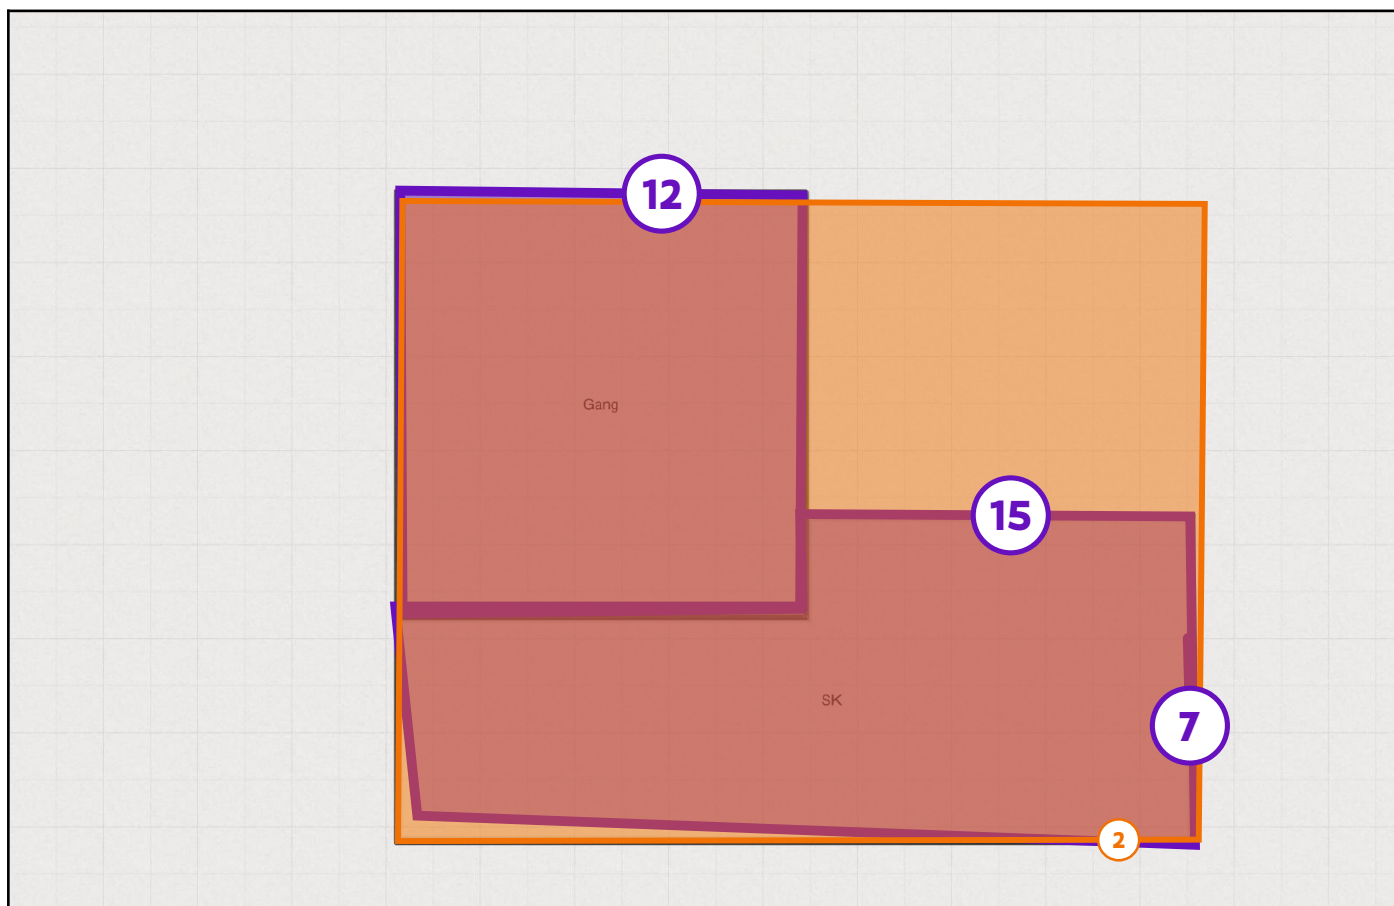
## Plan 1.1: Zolder

Beschrijving	Type	Actie
2. Dak uit Asbestverdachte leien (zonder staalname) HOEVEELHEDEN !	Asbestmateriaal	Verwijderen
7. Raam gehele woning	Advies	-
12. Houten vloer	Advies	-
15. Vinyl vloerzeil	Advies	-

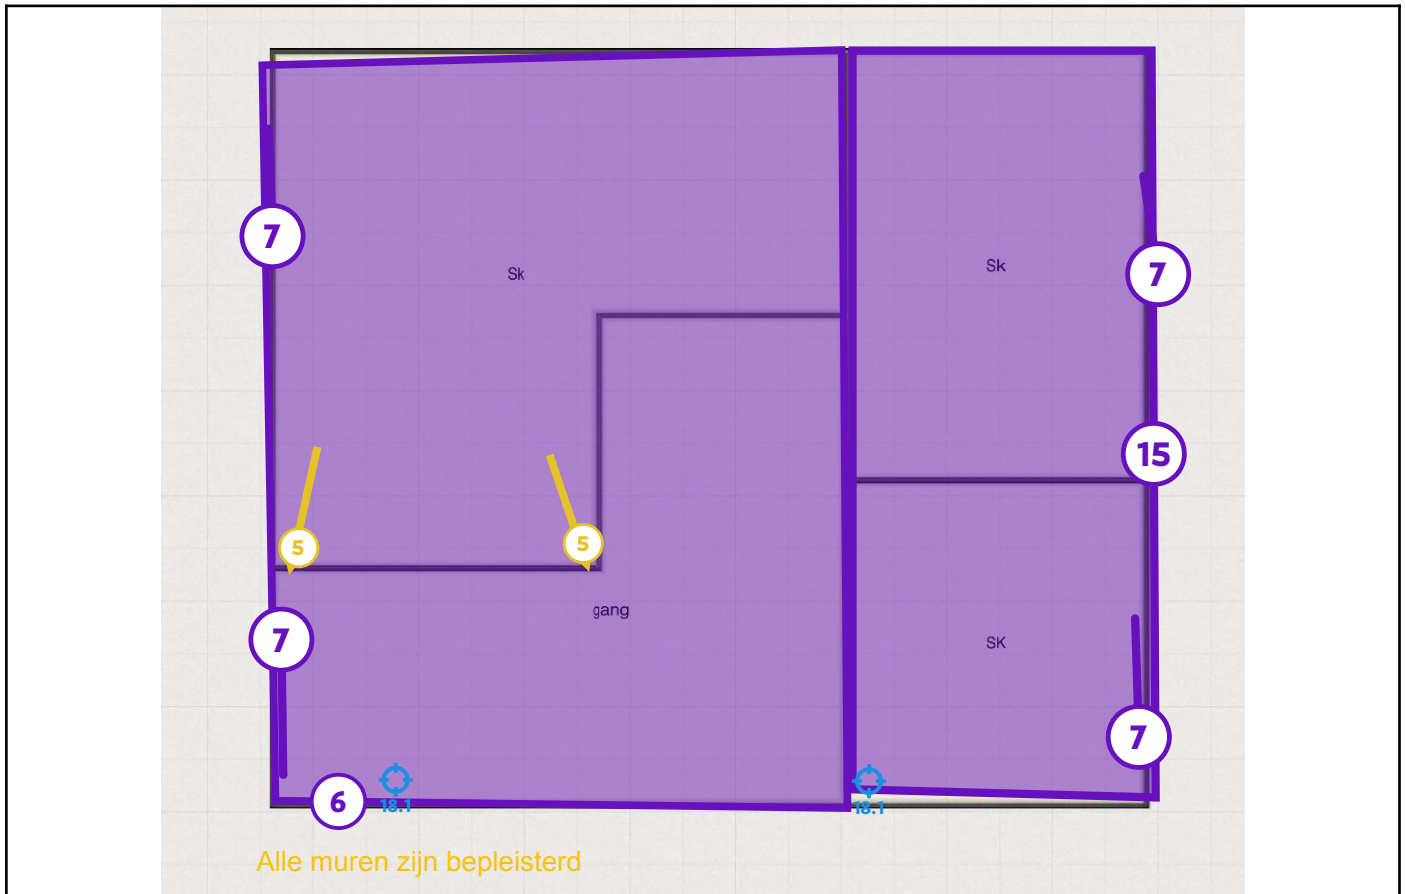
## Plan 1.3: 1ste verdieping

Beschrijving	Type	Actie
5. Bakeliet schakelaars/stopcontacten	Asbestmateriaal	Zorgvuldig beheren
6. Vinyl vloerzeil	Advies	-
7. Raam gehele woning	Advies	-
15. Vinyl vloerzeil	Advies	-
18. Pleisterwerk muren	Geen asbest	-
18.1 Code: ID01	Mengmonster	-

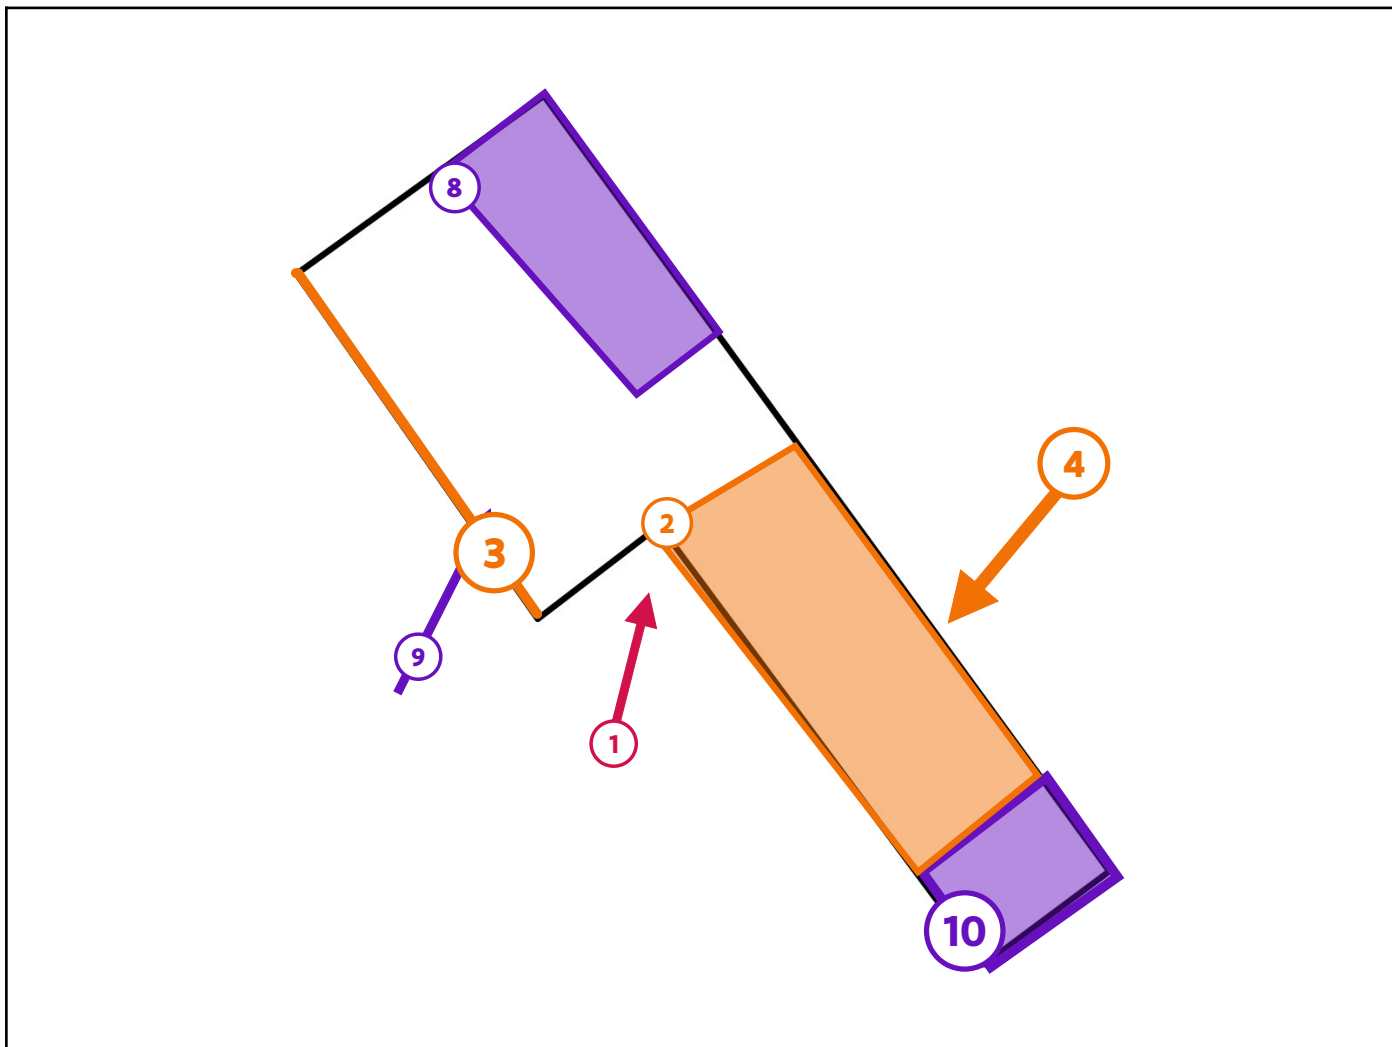
## Plan 1.7: Hoofdgebouw plan

Beschrijving	Type	Actie
1. Gevelleien	Asbestmateriaal	Dringend verwijderen
2. Dak uit Asbestverdachte leien (zonder staalname) HOEVEELHEDEN !	Asbestmateriaal	Verwijderen
3. Gevelleien	Asbestmateriaal	Verwijderen
4. Cementbuis	Asbestmateriaal	Verwijderen
8. Kelder	Advies	-
9. Buitenschouw	Advies	-

10. Schuur	Advies	-
------------	--------	---

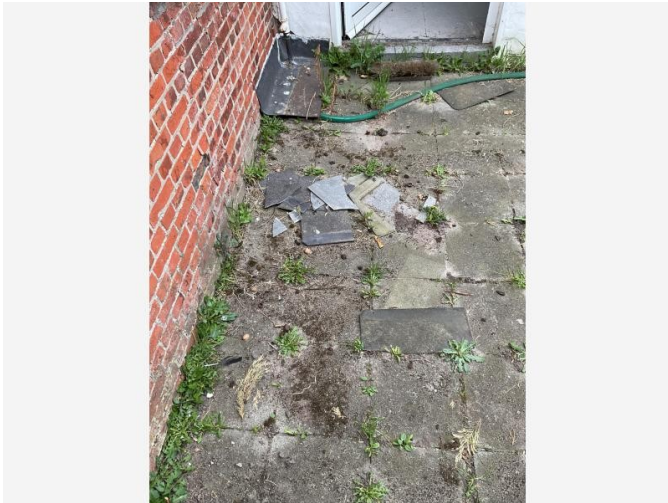
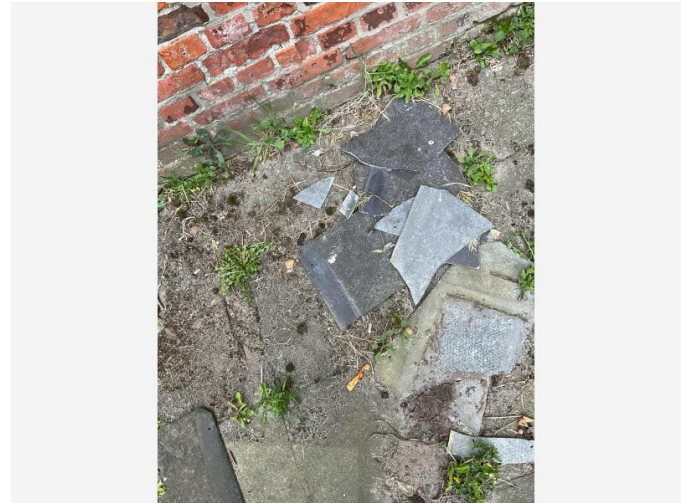
Het asbestmateriaal valt onder de mijlpaal van 2040.

**Dringend verwijderen**

Beschrijving	Gevelleien
Type afvalstof	Betreft resten (contaminatie) van verwerking of beschadiging
Type resten (contaminatie)	<ul style="list-style-type: none"><li>• Stukken, fragmenten (los, opliggend)</li></ul>
Besmette materialen	<ul style="list-style-type: none"><li>• Steenslag, puin of grond en stenen</li></ul>
Bron van de resten	De leien hangen nog steeds tegen de gevel
Omgeving	Buiten
Primaire drager	Wand vrijstaand (scheidingsmuur, ...)
Gebondenheid resten	Niet hecht
Hoeveelheid (gewicht - aantal)	<ul style="list-style-type: none"><li>• 5,00 kg - 1 stuk</li></ul>
Totaal gewicht	5,00 kg
Eenvoudig bereikbaar	Ja
Identificatiemethode	Vaststelling zonder monstername

- Scherm in afwachting van verwijdering het asbestafval af van luchtstromingen en verstoring: bijvoorbeeld door het te verpakken, te fixeren, af te dekken, signalisatie - afbakening aan te brengen, ....
- Verwijder het asbestafval.

- Eenvoudige handelingen: enkel door erkend asbestverwijderaar  
Enkel een erkende asbestverwijderaar mag dit verwijderen.

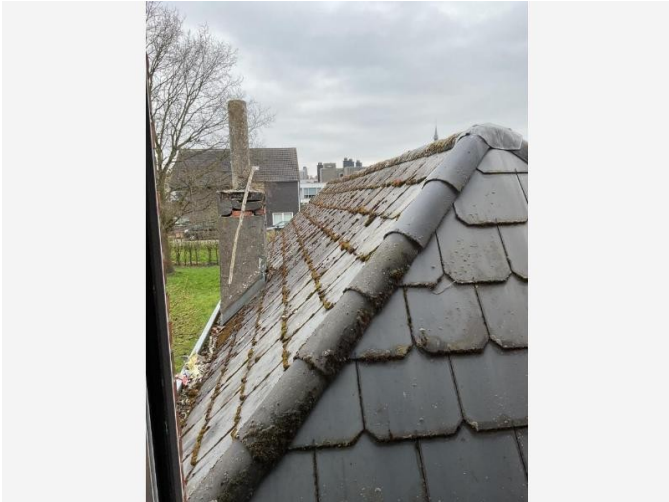
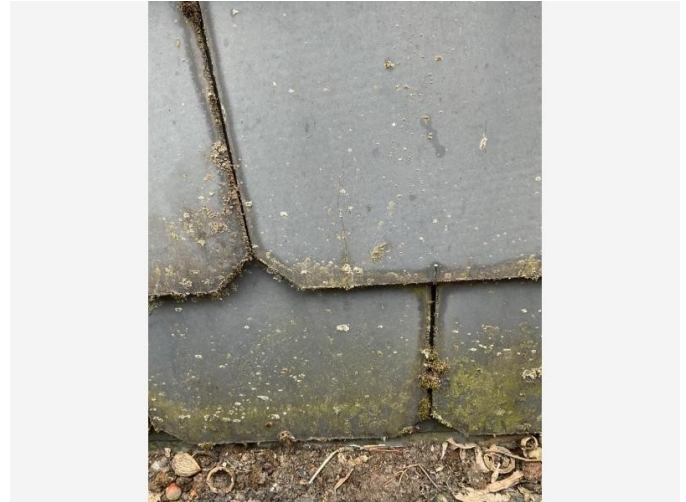
## Fiche 2: Dak uit Asbestverdachte leien (zonder staalname) HOEVEELHEDEN !

Het asbestmateriaal valt onder de mijlpaal van 2034.

Verwijderen

Eindbeoordeling materiaalrisico	Verhoogd materiaalrisico en/of verhoogde kans op vezelvrijgave
---------------------------------	--

Gebondenheid	Categorie 1: hechtgebonden in oorsprong
Asbestsoort (vezeltype)	Crocidoliet aanwezig
Asbestconcentratie	Laag (< 50%)
Afschermingsgraad van het gehele materiaal	Geheel of deels vrij aan de buitenlucht
Toestand van het materiaal	Matig beschadigd, matig verweerd

Beschrijving	Dak uit Asbestverdachte leien (zonder staalname) HOEVEELHEDEN !
Omgeving	Buiten
Primaire drager	Schuin dak
Asbestmateriaal	Dak- en gevelbekleding - Lei, shingle
Bindmiddel van asbestmateriaal	Cement
Gebondenheid op basis van bindmiddel	Hecht
Hoeveelheid (oppervlakte - aantal)	<ul style="list-style-type: none"><li>• 100,00 m<sup>2</sup> - 1 stuk</li></ul>
Totale oppervlakte	100,00 m <sup>2</sup>
Eenvoudig bereikbaar	Ja
Bevestigingswijze	<ul style="list-style-type: none"><li>• Genageld, geniet</li></ul>
Identificatiemethode	Vaststelling zonder monstername
Destructieve handeling voor identificatie	Nee
Opmerking	Op basis van onze expertise als deskundigen hebben we deze leien als asbesthoudend geclassificeerd, zonder staalname. De opgegeven volumes zijn slechts schattingen en mogen niet worden gebruikt als maatstaf voor heffingen.

- Zorg voor een veilig beheer. Vermijd het beschadigen van het asbestmateriaal. Controleer de toestand jaarlijks op wijzigingen.
- Hemelwater dat afspoelt van asbestcement daken of gevels kan asbestdeeltjes bevatten. Gebruik het enkel voor gesloten circuits (bv. spoelen toiletten). Reinig na het vervangen van het dak of de gevel de dakgoten en regenwaterput of -ton om asbesthoudend sediment of slib te verwijderen
- Voer bijkomende staalname(s) uit.

- Eenvoudige handelingen: mag via doe-het-zelf of door werknemer(s) met opleidingsattest eenvoudige handelingen  
Raadpleeg de actuele wetgeving op de website van OVAM. Onder strikte voorwaarden is het eventueel toegestaan om deze toepassing zelf te verwijderen.
- Eenvoudige handelingen: enkel door erkend asbestverwijderaar  
Gezien de staat van de leien, die redelijk verweerd zijn, en hoewel deze eventueel door eenvoudige

handelingen verwijderd kunnen worden, adviseer ik als deskundige om de verwijdering te laten uitvoeren door een erkende asbestverwijderaar. Dit garandeert de veiligheid van zowel de bewoners als de burens.

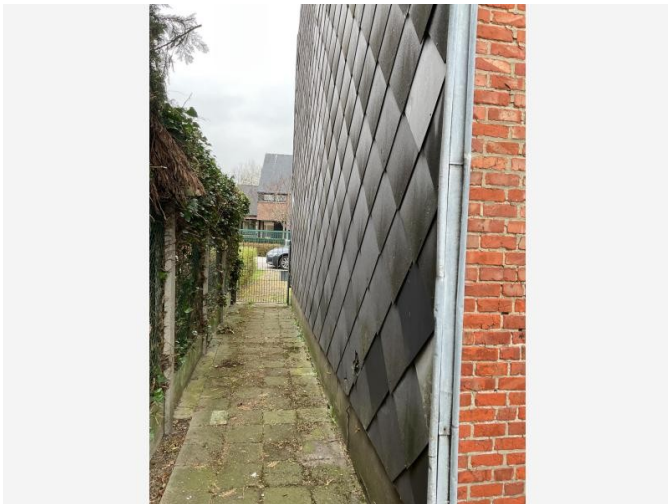
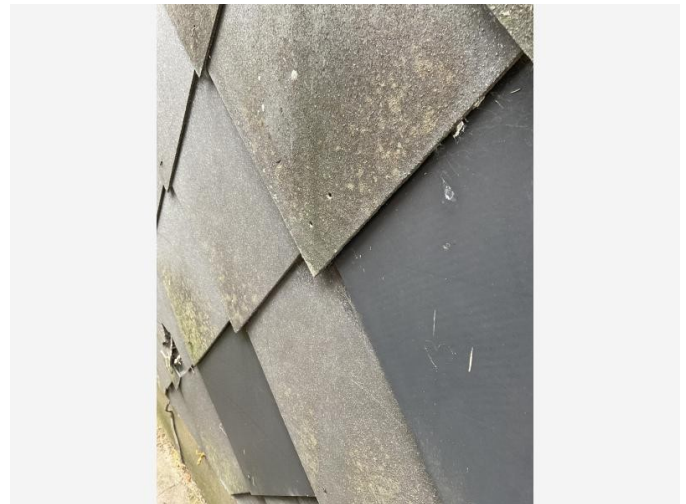
Het asbestmateriaal valt onder de mijlpaal van 2034.

**Verwijderen**

Eindbeoordeling materiaalrisico	Verhoogd materiaalrisico en/of verhoogde kans op vezelvrijgave
---------------------------------	--

Gebondenheid	Categorie 1: hechtgebonden in oorsprong
Asbestsoort (vezeltype)	Alleen chrysotiel
Asbestconcentratie	Laag (< 50%)
Afschermingsgraad van het gehele materiaal	Geheel of deels vrij aan de buitenlucht
Toestand van het materiaal	Matig beschadigd, matig verweerd

Beschrijving	Gevelleien
Omgeving	Buiten
Primaire drager	Wand buitenschil
Asbestmateriaal	Dak- en gevelbekleding - Lei, shingle
Bindmiddel van asbestmateriaal	Cement
Gebondenheid op basis van bindmiddel	Hecht
Hoeveelheid (oppervlakte - aantal)	<ul style="list-style-type: none"><li>• 80,00 m<sup>2</sup> - 1 stuk</li></ul>
Totale oppervlakte	80,00 m <sup>2</sup>
Eenvoudig bereikbaar	Ja
Bevestigingswijze	<ul style="list-style-type: none"><li>• Genageld, geniet</li></ul>
Identificatiemethode	Vaststelling zonder monstername
Destructieve handeling voor identificatie	Nee

- Zorg voor een veilig beheer. Vermijd het beschadigen van het asbestmateriaal. Controleer de toestand jaarlijks op wijzigingen.
- Zorg voor een veilig beheer en verwijder dit asbestmateriaal wanneer het bij werken eenvoudig bereikbaar wordt. Controleer de toestand jaarlijks op wijzigingen.

- Eenvoudige handelingen: enkel door erkend asbestverwijderaar  
Enkel een erkende asbestverwijderaar mag dit verwijderen.

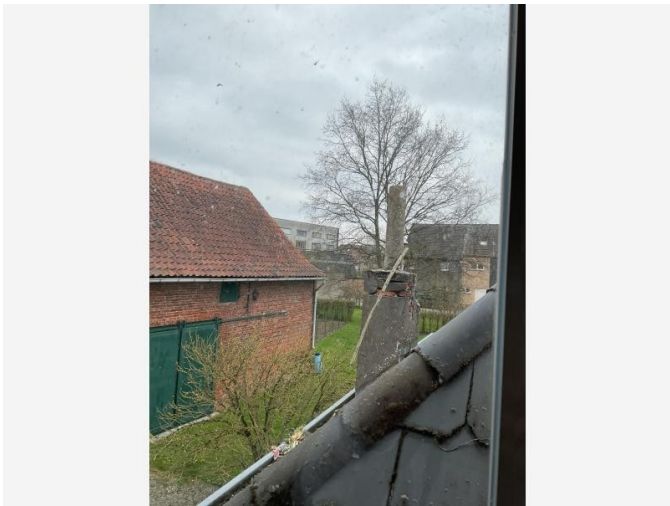
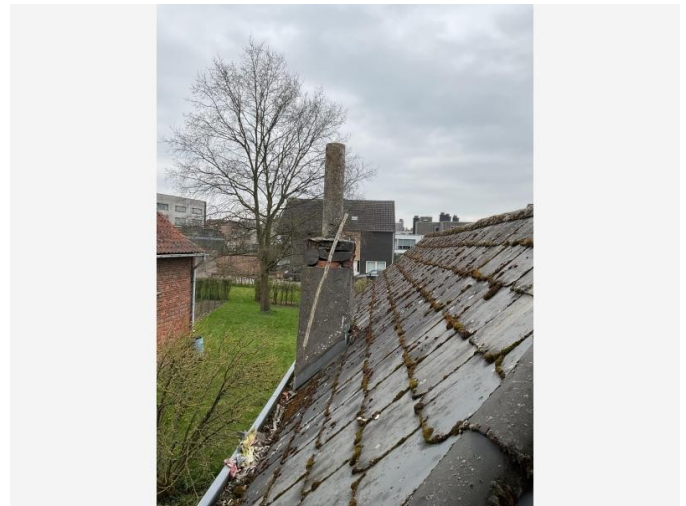
Het asbestmateriaal valt onder de mijlpaal van 2040.

Verwijderen

Eindbeoordeling materiaalrisico	Verhoogd materiaalrisico en/of verhoogde kans op vezelvrijgave
---------------------------------	--

Gebondenheid	Categorie 1: hechtgebonden in oorsprong
Asbestsoort (vezeltype)	Alleen chrysotiel
Asbestconcentratie	Laag (< 50%)
Afschermingsgraad van het gehele materiaal	Geheel of deels vrij aan de buitenlucht
Toestand van het materiaal	Matig beschadigd, matig verweerd

Beschrijving	Cementbuis
Omgeving	Buiten
Primaire drager	HVAC infrastructuur en uitrusting
Asbestmateriaal	Buis, koker, leiding, pijp, doorvoer
Bindmiddel van asbestmateriaal	Cement
Gebondenheid op basis van bindmiddel	Hecht
Hoeveelheid (lengte - omtrek - dikte - aantal)	<ul style="list-style-type: none"><li>• 0,80 m - 30,00 cm - 1,00 cm - 1 stuk</li></ul>
Totaal volume	0,002 m <sup>3</sup>
Eenvoudig bereikbaar	Ja
Bevestigingswijze	<ul style="list-style-type: none"><li>• Verlijmd, ingegoten, versmeerd</li></ul>
Identificatiemethode	Vaststelling zonder monsternamen
Destructieve handeling voor identificatie	Nee

- Zorg voor een veilig beheer. Vermijd het beschadigen van het asbestmateriaal. Controleer de toestand jaarlijks op wijzigingen.
- Zorg voor een veilig beheer en verwijder dit asbestmateriaal wanneer het bij werken eenvoudig bereikbaar wordt. Controleer de toestand jaarlijks op wijzigingen.

- Eenvoudige handelingen: enkel door erkend asbestverwijderaar  
Enkel een erkende asbestverwijderaar mag dit verwijderen.

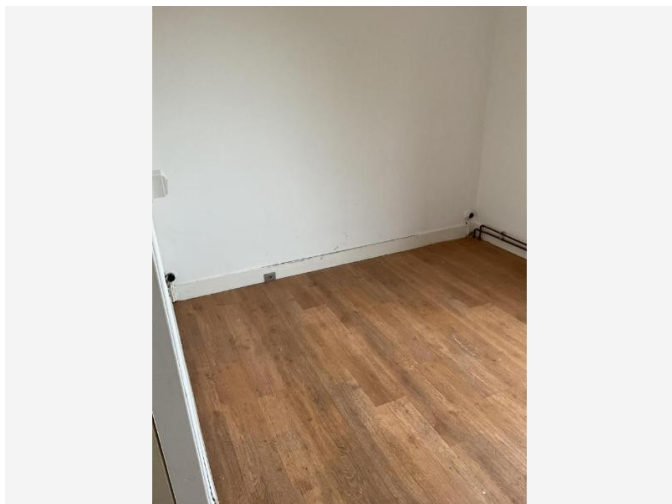
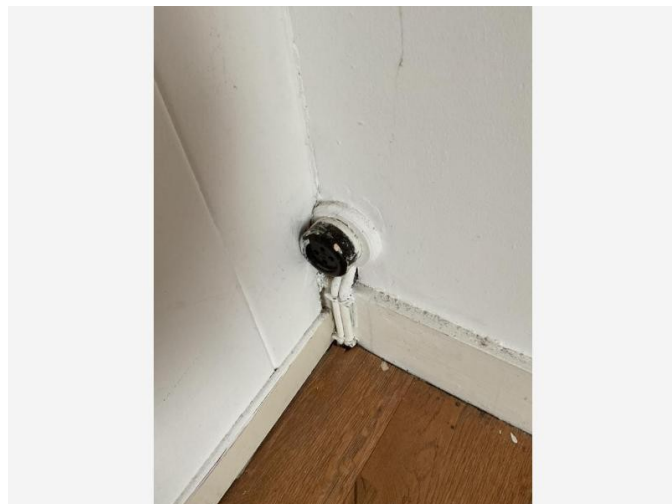
Het asbestmateriaal valt onder de mijlpaal van 2040.

Zorgvuldig beheren

Eindbeoordeling materiaalrisico	Laag materiaalrisico en/of verlaagde kans op vezelvrijgave
---------------------------------	--

Gebondenheid	Categorie 1: hechtgebonden in oorsprong
Asbestsoort (vezeltype)	Crocidoliet aanwezig
Asbestconcentratie	Laag (< 50%)
Afschermingsgraad van het gehele materiaal	Geheel of deels (ook) vrij aan de binnenlucht
Toestand van het materiaal	Onbeschadigd, niet verweerd

Beschrijving	Bakeliet schakelaars/stopcontacten
Omgeving	Binnen
Primaire drager	Communicatie en elektrische infrastructuur en uitrusting
Asbestmateriaal	Plaat, paneel, tablet - Type Bakeliet
Bindmiddel van asbestmateriaal	Kunststof of -hars
Gebondenheid op basis van bindmiddel	Hecht
Hoeveelheid (oppervlakte - dikte - aantal)	<ul style="list-style-type: none"> <li>• 0,40 m<sup>2</sup> - 0,30 cm - 1 stuk</li> </ul>
Totaal volume	0,001 m <sup>3</sup>
Eenvoudig bereikbaar	Ja
Bevestigingswijze	<ul style="list-style-type: none"> <li>• Geschroefd</li> </ul>
Identificatiemethode	Vaststelling zonder monsternamen
Destructieve handeling voor identificatie	Nee
Opmerking	Deze oppervlakte werd niet gemeten, maar geschat op basis van een benadering voor alle aanwezige schakelaars. Deze schatting mag niet worden gebruikt als maatstaf voor heffingen. Als deskundige hebben wij geverifieerd dat het materiaal inderdaad bakeliet betreft en geen harde PVC. Bakeliet wordt door ons beschouwd als een asbestverdachte toepassing, aangezien het in veel gevallen asbesthoudend is. We hebben echter geen staalname uitgevoerd om de functionaliteit van de schakelaars niet in gevaar te brengen.

- Zorg voor een veilig beheer. Vermijd het beschadigen van het asbestmateriaal. Controleer de toestand jaarlijks op wijzigingen.
- Voer bijkomende staalname(s) uit.

- Eenvoudige handelingen: mag via doe-het-zelf of door werknemer(s) met opleidingsattest eenvoudige handelingen  
Raadpleeg de actuele wetgeving op de website van OVAM. Onder strikte voorwaarden kan het eventueel toegestaan zijn om deze toepassing zelf te verwijderen. Bij twijfel wordt echter sterk aangeraden om een erkende asbestverwijderaar te raadplegen. Zorg er bovendien voor dat u zich goed informeert via de websites van OVAM en andere officiële bronnen over de vereiste persoonlijke beschermingsmaatregelen en de richtlijnen voor het veilig verwijderen van asbest.

Houd er rekening mee dat deze toepassingen vaak onder spanning staan. Het is daarom aan te raden om ook een elektricien te raadplegen, aangezien het werken aan of verwijderen van deze toepassingen specifieke technische kennis vereist.

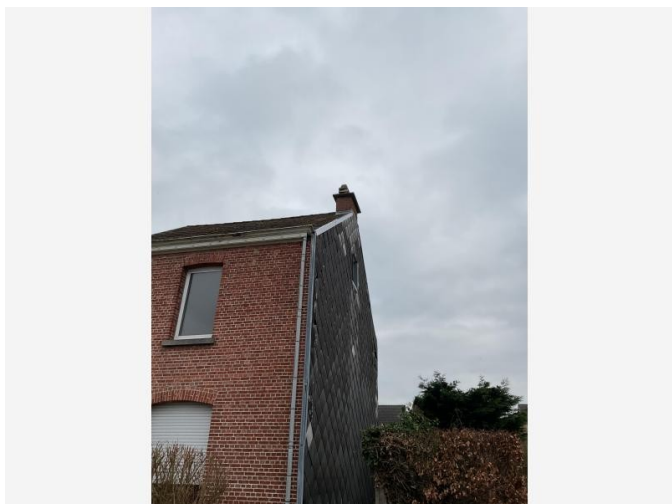
Grote kans dat deze schouw asbesthoudend is.

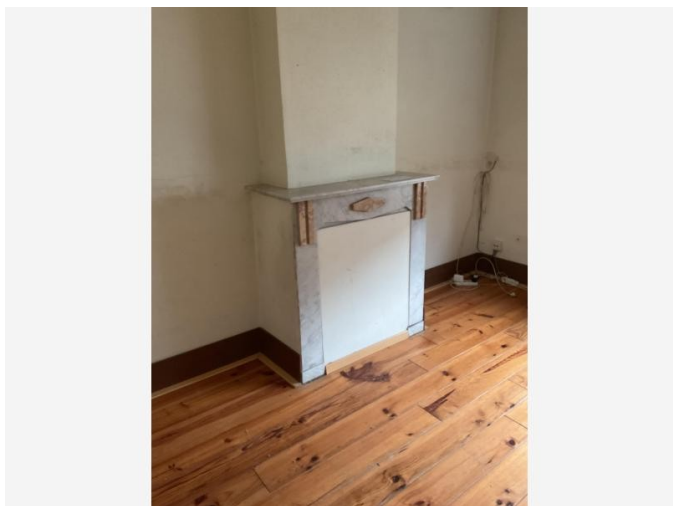
Mogelijks RF-beplating in de schouw aanwezig. Verder onderzoek noodzakelijk.

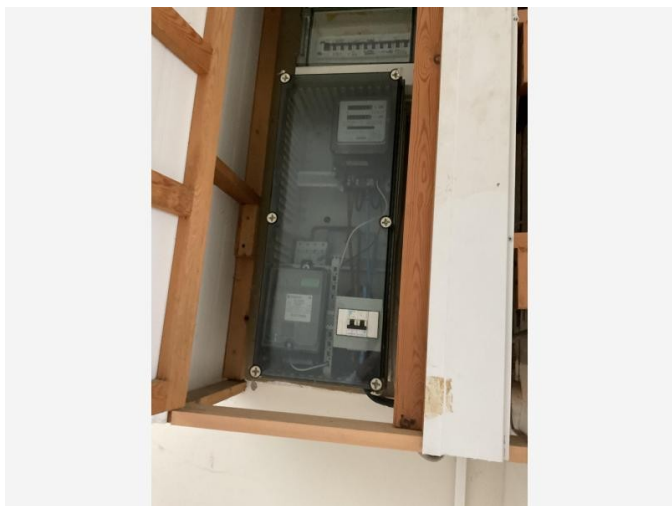
Deze tellerkast is absesthoudend maar is eigendom van de energieleverancier.
