Asbestinventarisatetest

Frans Van Haelenstraat 12, 2880 Bornem

Attestnummer : 20260303-000016.000

Uitgegeven op : 03.03.2026

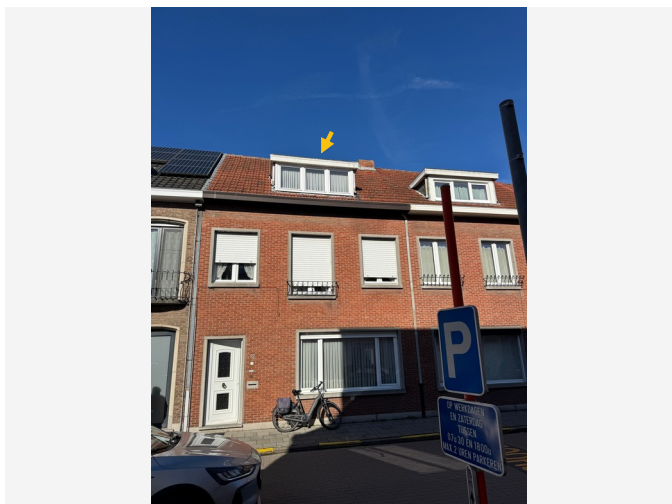
Tijdelijke beperking

Reden: Het te onderzoeken materiaal situeert zich hoger dan 3,50 m te rekenen vanaf een veilige ondergrond

Uitleg van de asbestdeskundige: Het platte stuk dak boven de dakconstructies (dakkapel) kan niet veilig onderzocht worden zonder gebruikmakende van een hoogwerker; valt niet binnen de inspanningsverplichtingen voor dit asbest attest

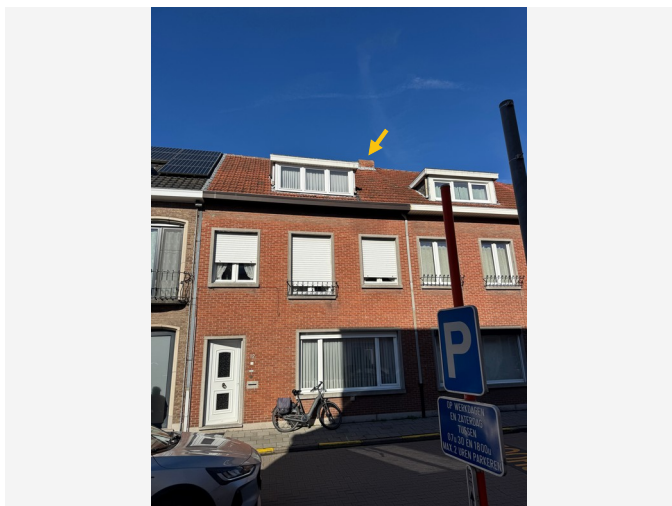
Tijdelijke beperking

Reden: Het te onderzoeken materiaal situeert zich hoger dan 3,50 m te rekenen vanaf een veilige ondergrond

Uitleg van de asbestdeskundige: De schouw bevat binnenin mogelijk een rookgaskanaal in asbestcement. Laat dit bij werken onderzoeken door een bevoegd technicus.

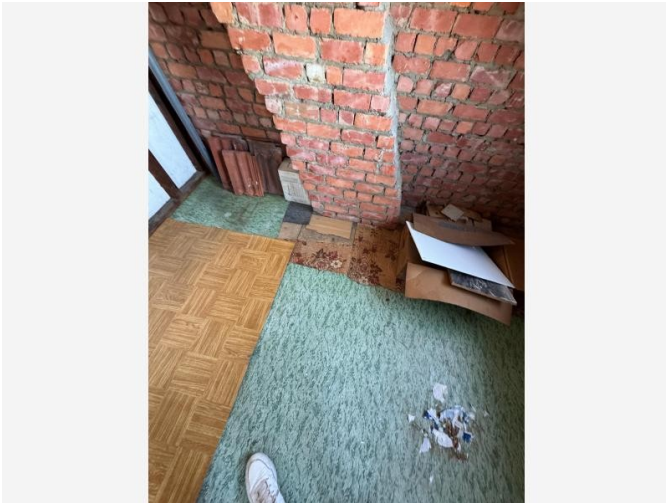
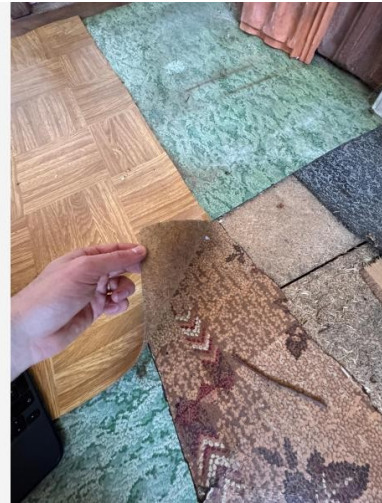
Informatie over een niet-asbestverdacht materiaal

Doorheen de woning werden een aantal vloerzeilen vastgesteld; echter zijn deze ofwel té nieuw/flexibel, ofwel kokos onderkant, ofwel betreffen deze balatum (volle zwarte kern)

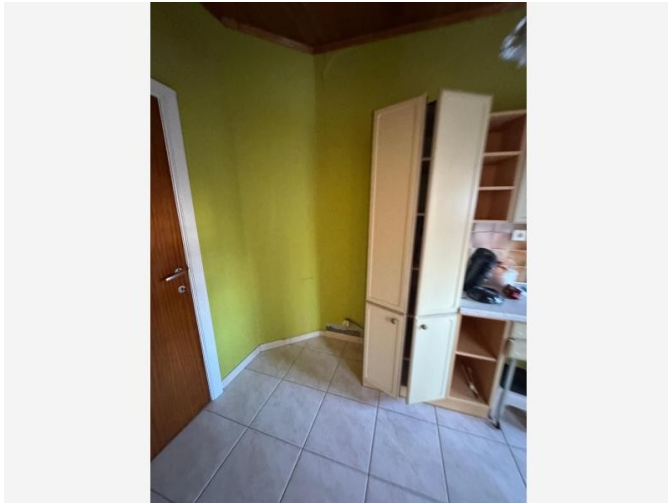
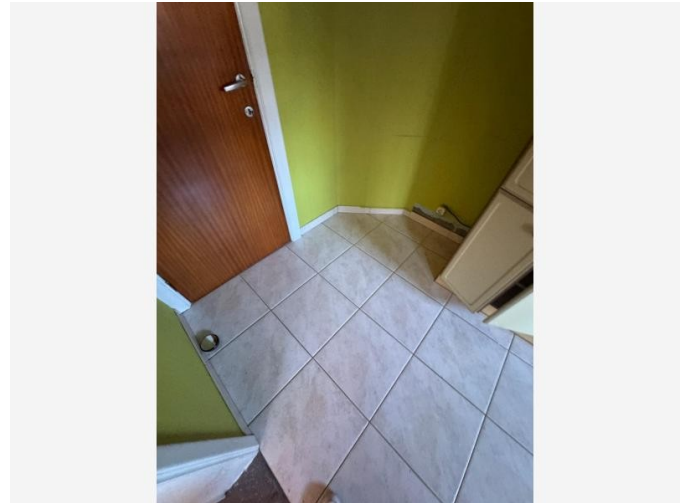
Informatie over een materiaal dat de asbestdeskundige niet kan waarnemen of vaststellen

De lijmlagen van de betegeling kan mogelijks asbesthoudend zijn; enkel door middel van destructieve staalname (zodoende destructief onderzoek) uit te sluiten, niet in kader van dit asbest attest

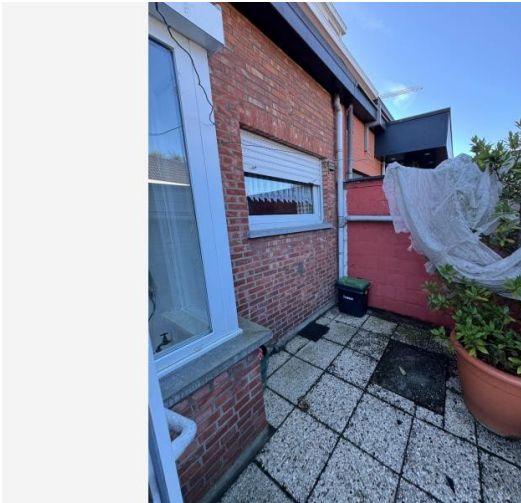
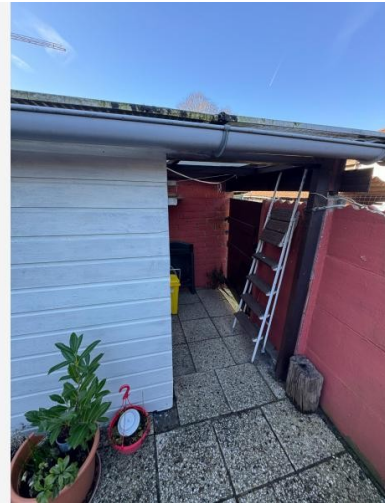
Informatie over een niet-asbestverdacht materiaal

Geen asbestverdachte toepassingen aangetroffen in of rond het buitenkoertje achteraan

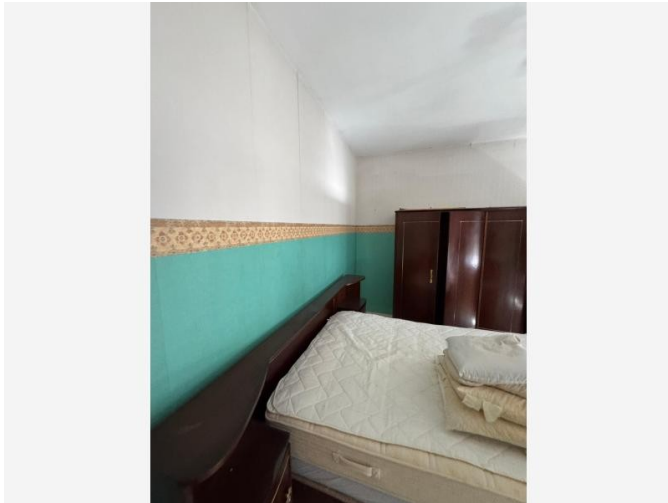
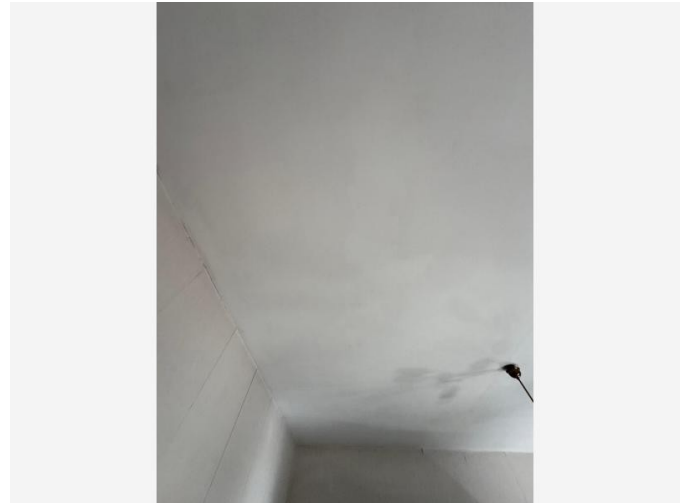
Informatie over een niet-asbestverdacht materiaal

De plafonds zijn afgewerkt met niet-asbestverdachte voorzetpanelen. Controle en staalname van eventuele bovenliggende materialen is enkel mogelijk mits uitbreiding naar een aanvullend destructief onderzoek.

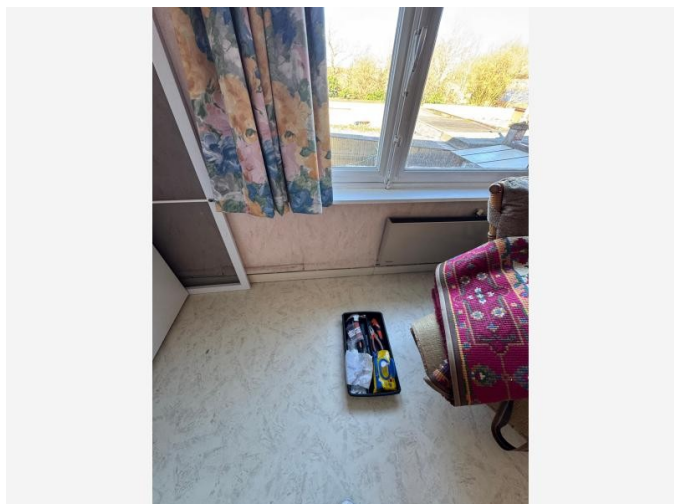
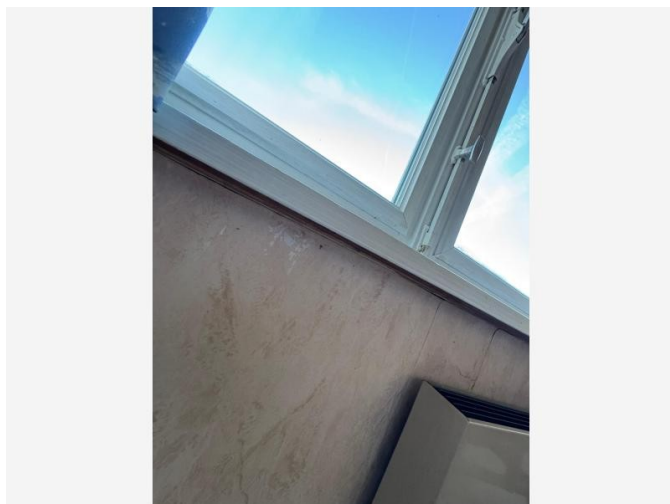
Fiche 7: Pleisterwerk muren

Geen asbest

#	Type	Referentie	Resultaat
7.1	Mengmonster	#1 Pleisterwerk muren	Geen asbest

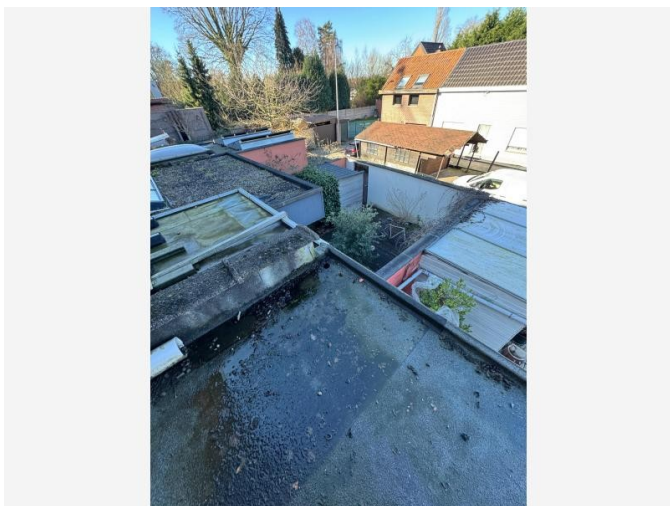
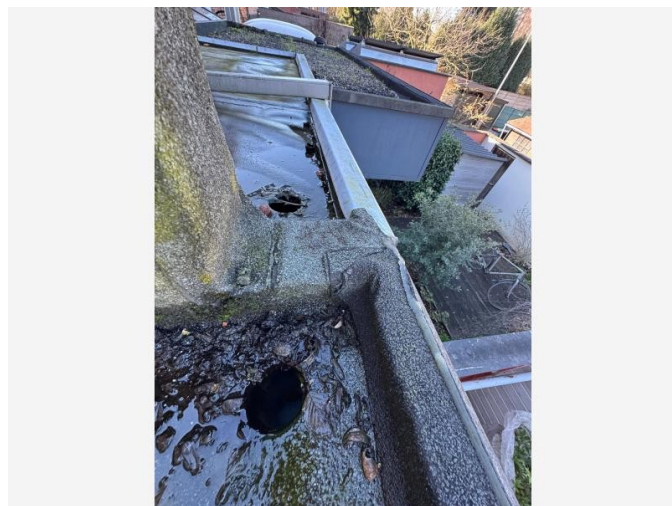
Fiche 8: Roofing dakbedekking

Geen asbest

#	Type	Referentie	Resultaat
8.1	Puntmonster	#2 Roofing	Geen asbest

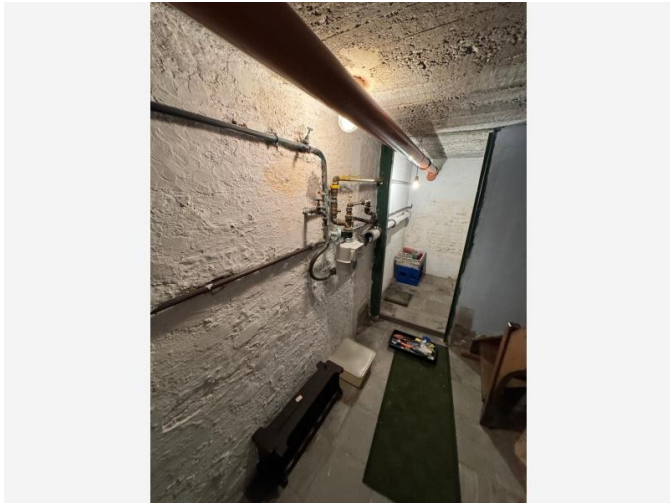
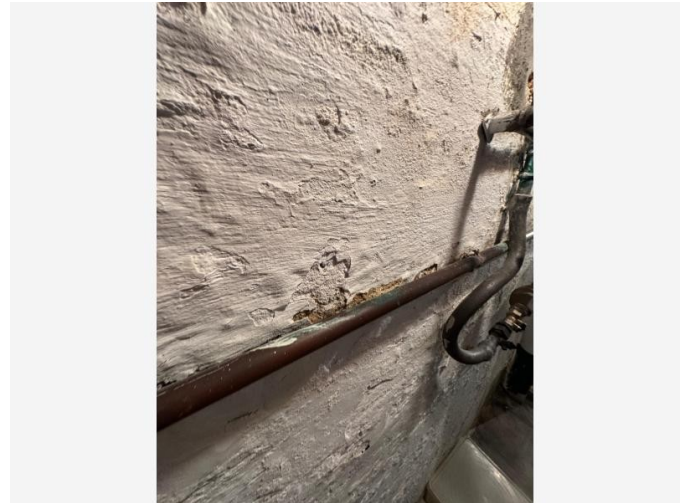
Geen asbest

#	Type	Referentie	Resultaat
9.1	Mengmonster	#4 Cementering kelder	Geen asbest
