Asbestinventarisatetest

Kalisgroenstraat 16, 3404 Landen

Attestnummer : 20241030-000110.000

Uitgegeven op : 30.10.2024

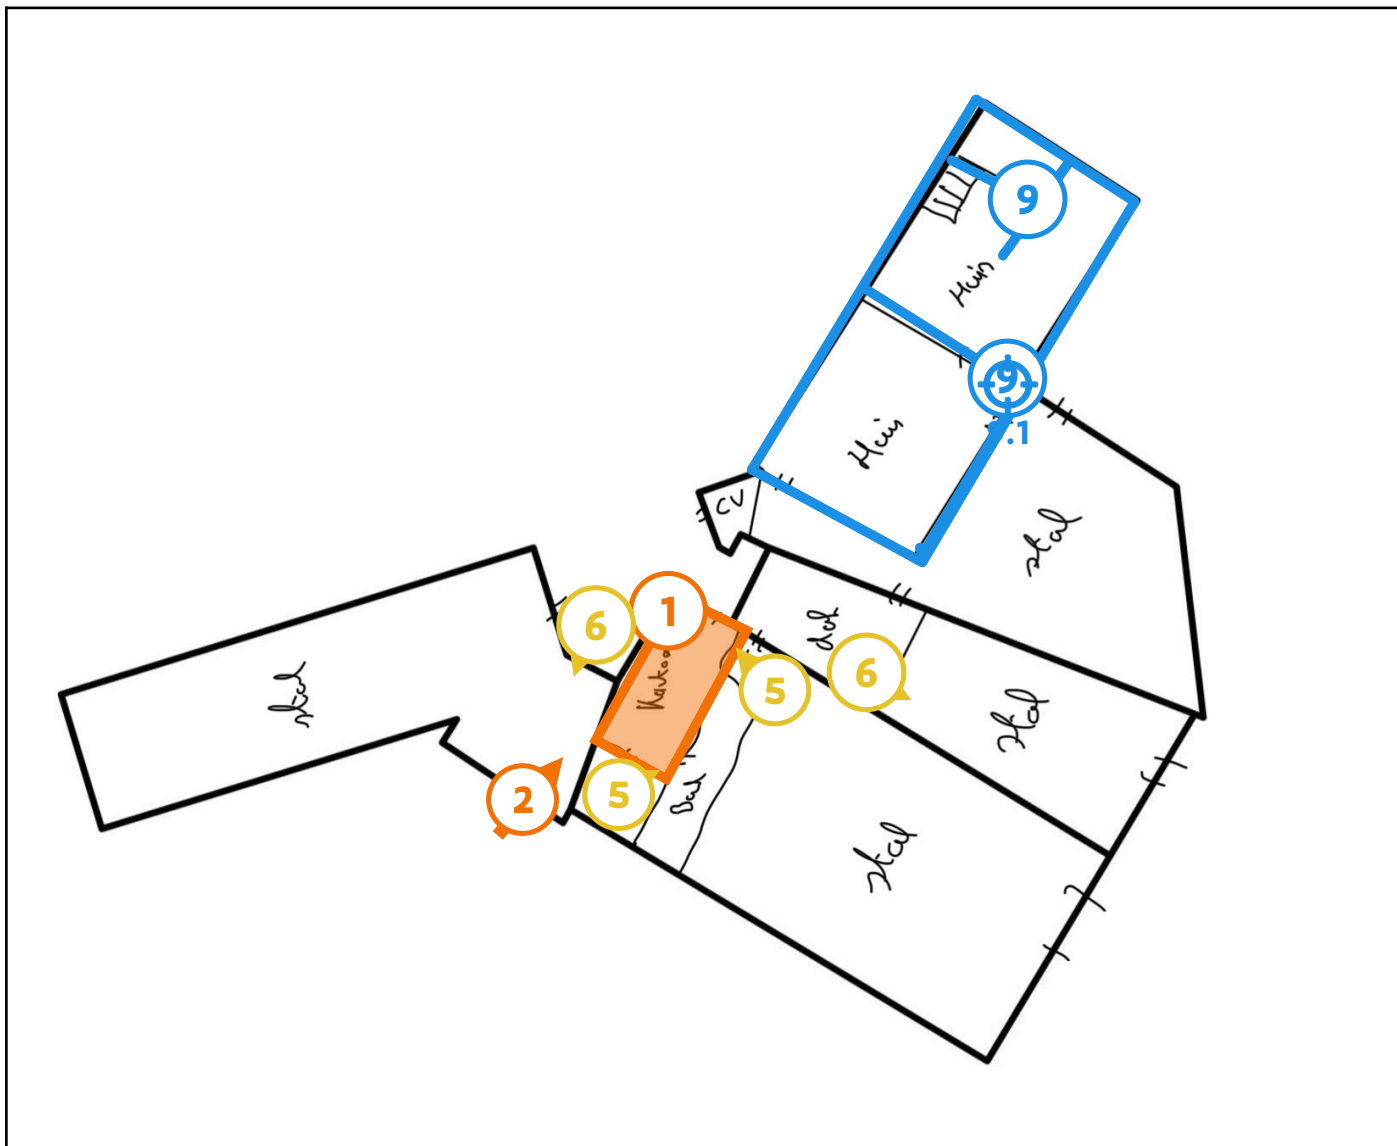
Plan 1.1: GLV pleister

Beschrijving	Type	Actie
1. Tegels	Asbestmateriaal	Verwijderen
2. Afvoer kanaal	Asbestmateriaal	Verwijderen
5. Bakeliet	Asbestmateriaal	Zorgvuldig beheren
6. Mastiek	Asbestmateriaal	Zorgvuldig beheren
9. Pleister	Geen asbest	-

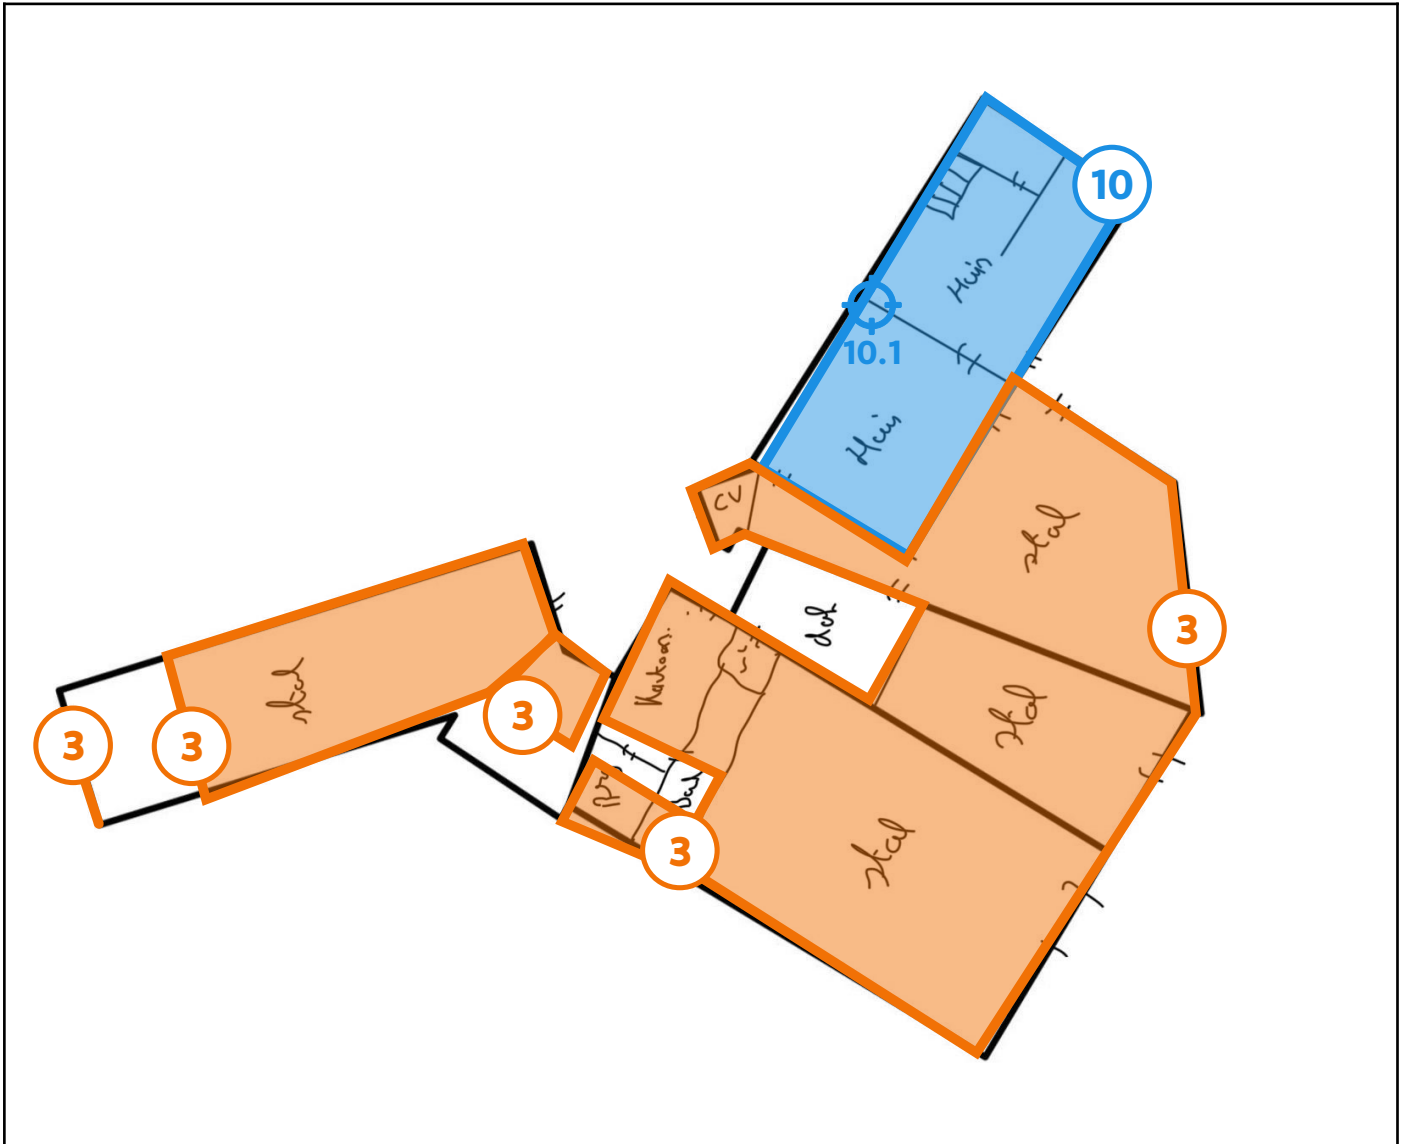
Plan 1.2: GLV plafond

Beschrijving	Type	Actie
3. Golfplaten	Asbestmateriaal	Verwijderen
10. Plafond	Geen asbest	-
10.1 Code: MM02	Mengmonster	-

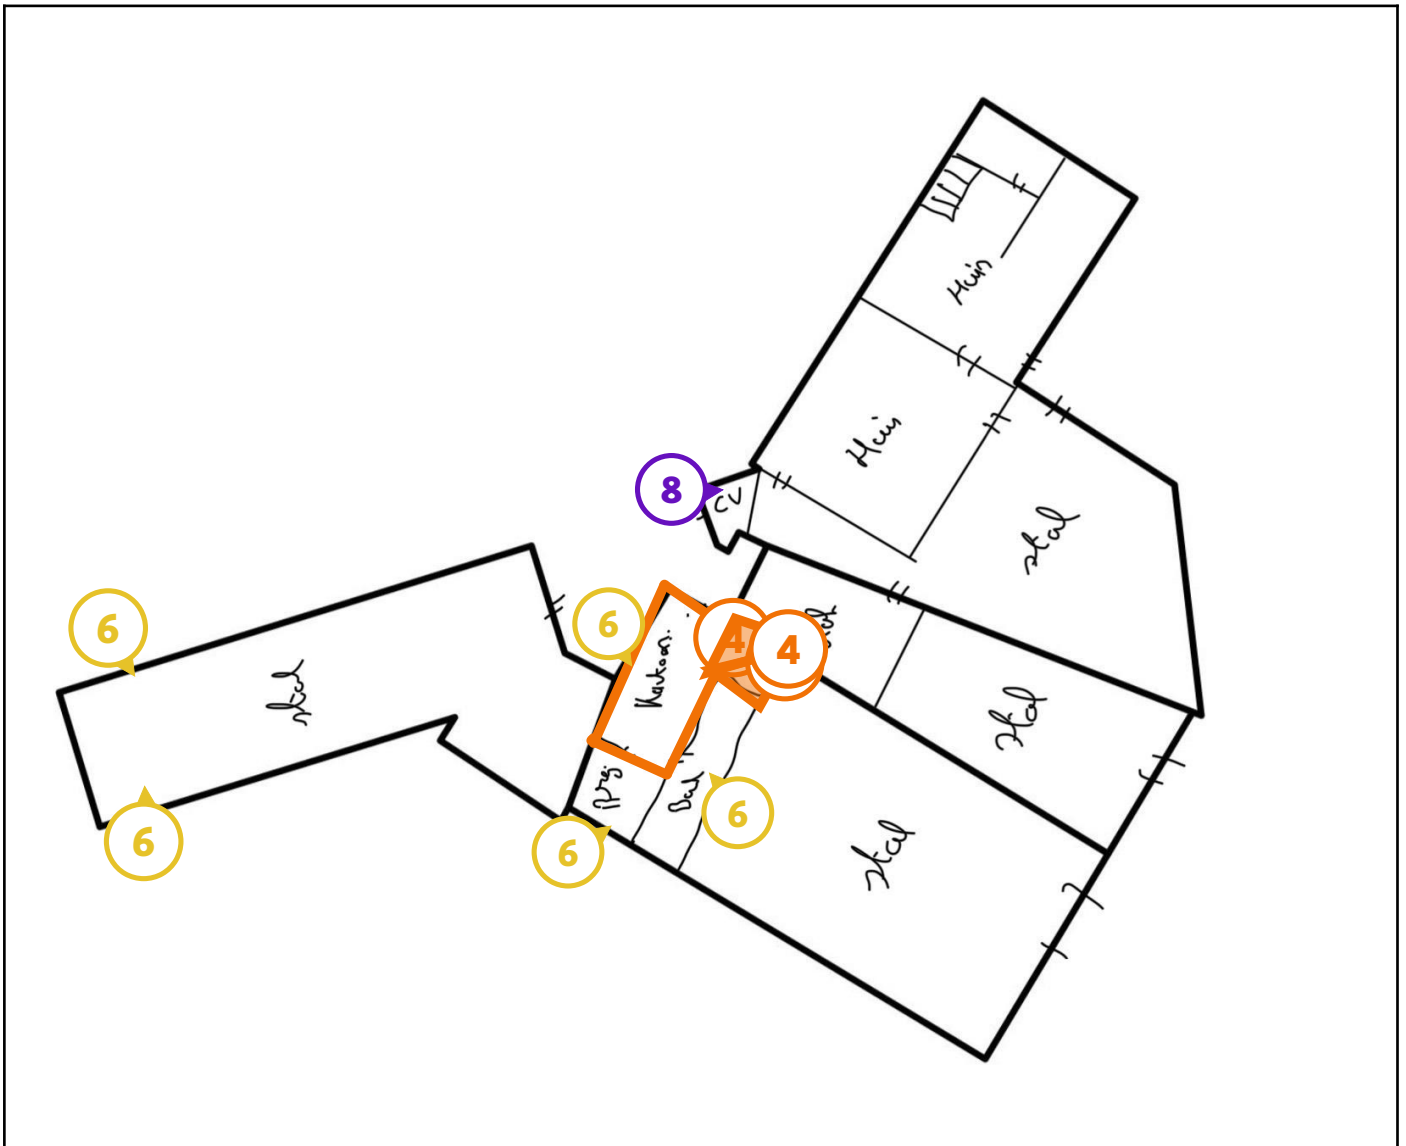
Plan 1.3: GLV

Beschrijving	Type	Actie
4. Glassalplaat	Asbestmateriaal	Verwijderen
6. Mastiek	Asbestmateriaal	Zorgvuldig beheren
8. Voorraadvat	Advies	-

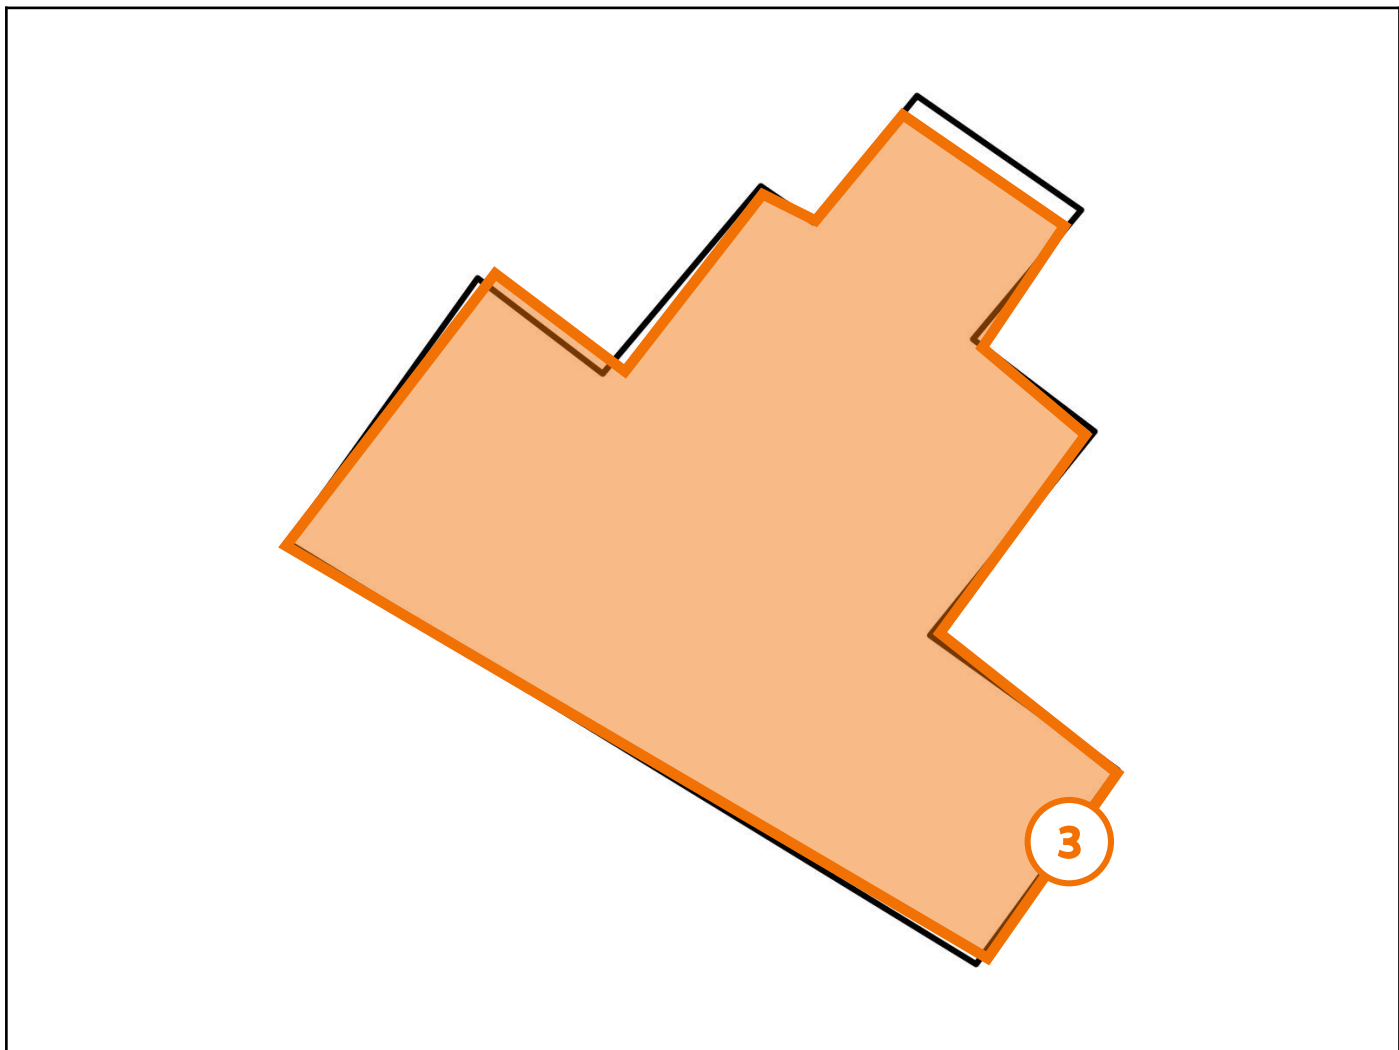
Plan 2.1: Bijgebouw dak

Beschrijving	Type	Actie
3. Golfplaten	Asbestmateriaal	Verwijderen

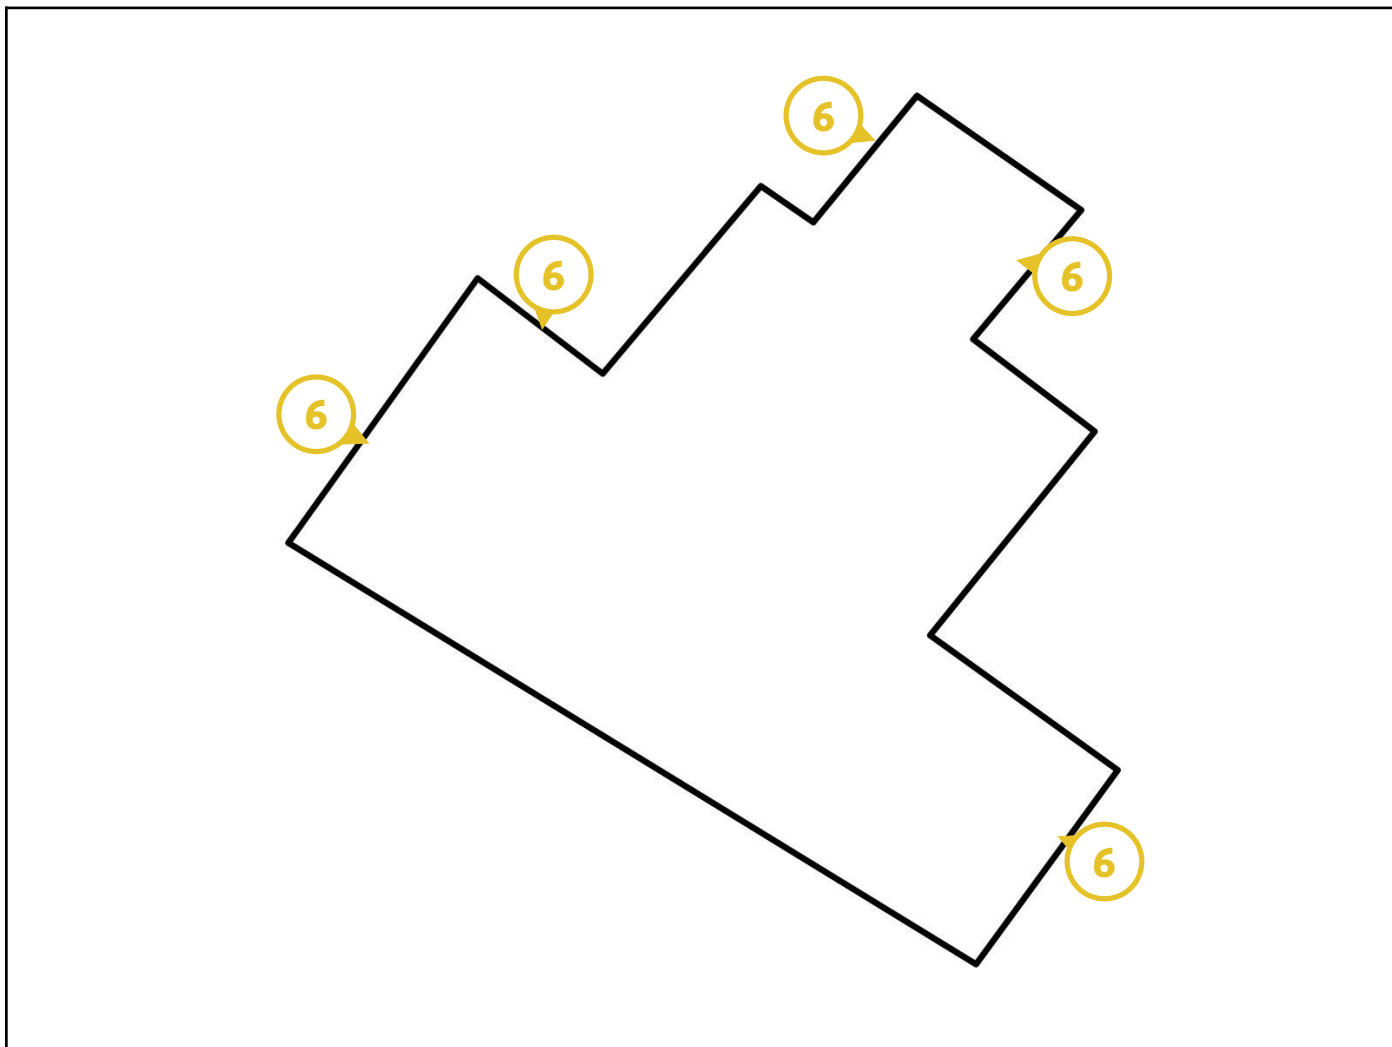
Plan 2.2: Bijgebouw plan

Beschrijving	Type	Actie
6. Mastiek	Asbestmateriaal	Zorgvuldig beheren

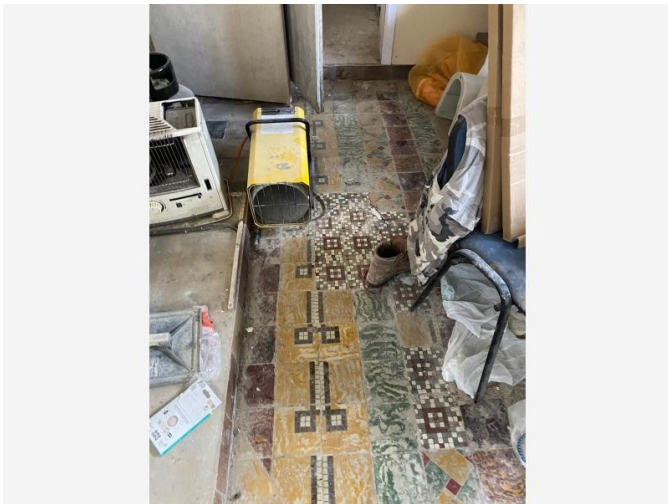
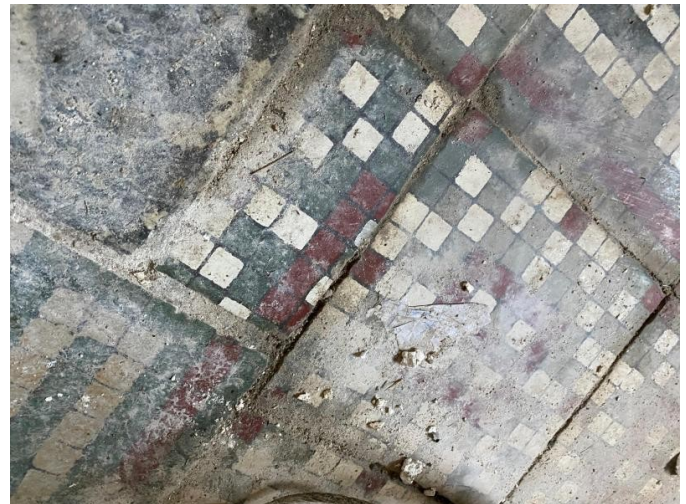
Eindbeoordeling materiaalrisico	Verhoogd materiaalrisico en/of verhoogde kans op vezelvrijgave
---------------------------------	--

Gebondenheid	Categorie 1: hechtgebonden in oorsprong
Asbestsoort (vezeltype)	Alleen chrysotiel
Asbestconcentratie	Laag (< 50%)
Afschermingsgraad van het gehele materiaal	Geheel of deels (ook) vrij aan de binnenlucht
Toestand van het materiaal	Matig beschadigd, matig verweerd

Beschrijving	Tegels
Omgeving	Buiten
Primaire drager	Vloer
Asbestmateriaal	Prefab - afwerking - Tegel
Bindmiddel van asbestmateriaal	Cement
Gebondenheid op basis van bindmiddel	Hecht
Hoeveelheid (oppervlakte - dikte - aantal)	• 13,00 m ² - 2,00 cm - 1 stuk
Totaal volume	0,26 m ³
Eenvoudig bereikbaar	Ja
Bevestigingswijze	• Verlijmd, ingegoten, versmeerd
Identificatiemethode	Vaststelling zonder monstername
Destructieve handeling voor identificatie	Nee
Opmerking	Hoeveelheid is slechts een schatting

Verwijderen

- Zorg voor een veilig beheer. Vermijd het beschadigen van het asbestmateriaal. Controleer de toestand jaarlijks op wijzigingen.
- Zorg voor een veilig beheer en verwijder dit asbestmateriaal wanneer het bij werken eenvoudig bereikbaar wordt. Controleer de toestand jaarlijks op wijzigingen.

- Eenvoudige handelingen: enkel door erkend asbestverwijderaar
Volgens voorwaarden OVAM

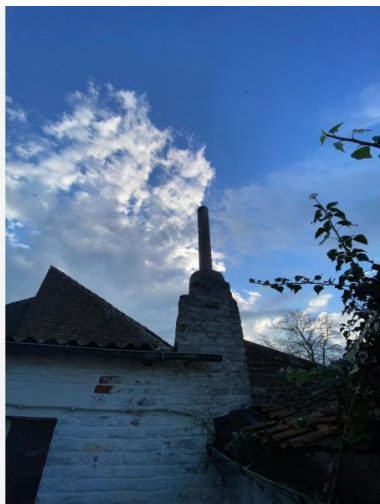
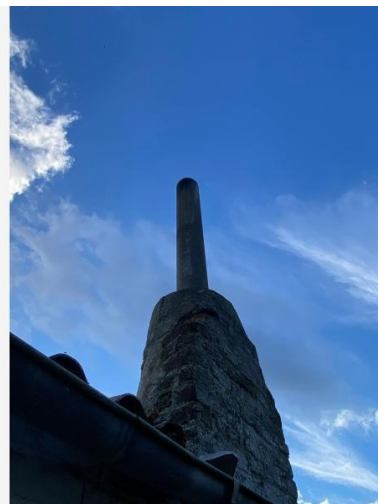
Eindbeoordeling materiaalrisico	Verhoogd materiaalrisico en/of verhoogde kans op vezelvrijgave
---------------------------------	--

Gebondenheid	Categorie 1: hechtgebonden in oorsprong
Asbestsoort (vezeltype)	Alleen chrysotiel
Asbestconcentratie	Laag (< 50%)
Afschermingsgraad van het gehele materiaal	Geheel of deels vrij aan de buitenlucht
Toestand van het materiaal	Matig beschadigd, matig verweerd

Beschrijving	Afvoer kanaal
Omgeving	Buiten
Primaire drager	Sanitaire infrastructuur en uitrusting (toe- en afvoer)
Asbestmateriaal	Buis, koker, leiding, pijp, doorvoer
Bindmiddel van asbestmateriaal	Cement
Gebondenheid op basis van bindmiddel	Hecht
Hoeveelheid (lengte - omtrek - dikte - aantal)	<ul style="list-style-type: none">• 2,00 m - 30,00 cm - 4,00 cm - 1 stuk
Totaal volume	0,024 m ³
Eenvoudig bereikbaar	Ja
Bevestigingswijze	<ul style="list-style-type: none">• Verlijmd, ingegoten, versmeerd
Identificatiemethode	Vaststelling zonder monstername
Destructieve handeling voor identificatie	Nee
Opmerking	Hoeveelheid is slechts een schatting

Verwijderen

- Zorg voor een veilig beheer. Vermijd het beschadigen van het asbestmateriaal. Controleer de toestand jaarlijks op wijzigingen.
- Zorg voor een veilig beheer en verwijder dit asbestmateriaal wanneer het bij werken eenvoudig bereikbaar wordt. Controleer de toestand jaarlijks op wijzigingen.

- Eenvoudige handelingen: enkel door erkend asbestverwijderaar
Volgens voorwaarden OVAM

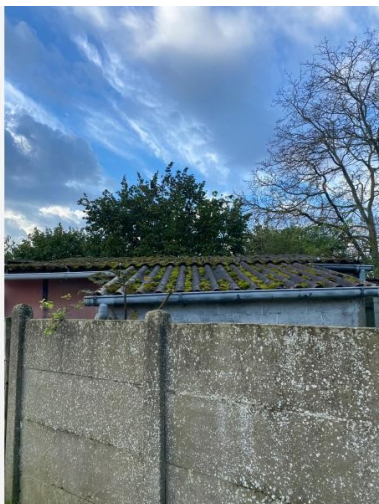
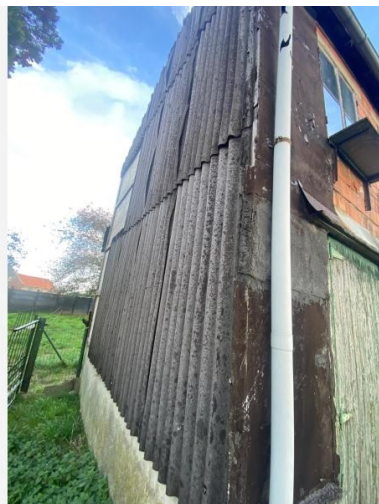
Eindbeoordeling materiaalrisico	Verhoogd materiaalrisico en/of verhoogde kans op vezelvrijgave
---------------------------------	--

Gebondenheid	Categorie 1: hechtgebonden in oorsprong
Asbestsoort (vezeltype)	Alleen chrysotiel
Asbestconcentratie	Laag (< 50%)
Afschermingsgraad van het gehele materiaal	Geheel of deels (ook) vrij aan de binnenlucht
Toestand van het materiaal	Matig beschadigd, matig verweerd

Beschrijving	Golfplaten
Omgeving	Grenst aan binnen- en buitenlucht
Primaire drager	Schuin dak
Asbestmateriaal	Dak- en gevelbekleding - Golfplaat
Bindmiddel van asbestmateriaal	Cement
Gebondenheid op basis van bindmiddel	Hecht
Hoeveelheid (oppervlakte - aantal)	<ul style="list-style-type: none">• 125,00 m² - 1 stuk
Totale oppervlakte	125,00 m ²
Eenvoudig bereikbaar	Ja
Bevestigingswijze	<ul style="list-style-type: none">• Geschroefd
Identificatiemethode	Vaststelling zonder monsternamen
Destructieve handeling voor identificatie	Nee
Opmerking	Hoeveelheid is slechts een schatting

Verwijderen

- Zorg voor een veilig beheer. Vermijd het beschadigen van het asbestmateriaal. Controleer de toestand jaarlijks op wijzigingen.
- Verwijder dit asbestmateriaal zo snel mogelijk. Volg de toestand goed op.

- Eenvoudige handelingen: enkel door erkend asbestverwijderaar Volgens voorwaarden OVAM

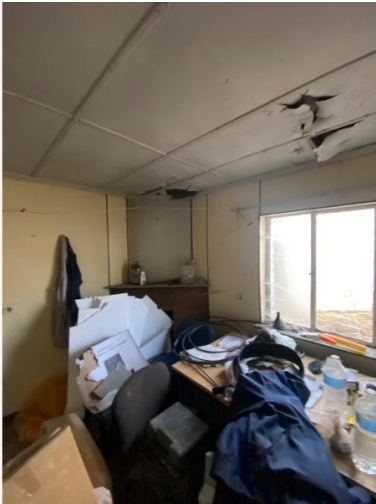
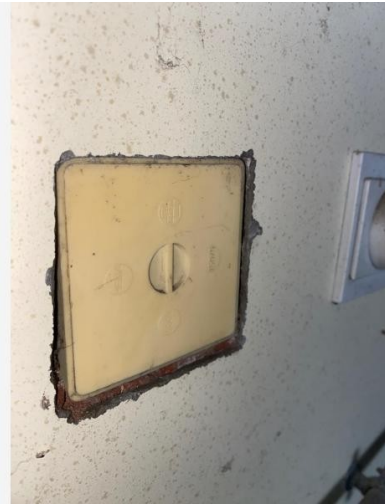
Eindbeoordeling materiaalrisico	Verhoogd materiaalrisico en/of verhoogde kans op vezelvrijgave
---------------------------------	--

Gebondenheid	Categorie 1: hechtgebonden in oorsprong
Asbestsoort (vezeltype)	Alleen chrysotiel
Asbestconcentratie	Laag (< 50%)
Afschermingsgraad van het gehele materiaal	Geheel of deels (ook) vrij aan de binnenlucht
Toestand van het materiaal	Matig beschadigd, matig verweerd

Beschrijving	Glassalplaat
Omgeving	Binnen
Primaire drager	Binnenwand
Asbestmateriaal	Plaat, paneel, tablet - Geëmailleerd, type Glasal
Bindmiddel van asbestmateriaal	Cement
Gebondenheid op basis van bindmiddel	Hecht
Hoeveelheid (oppervlakte - dikte - aantal)	<ul style="list-style-type: none">• 25,00 m² - 1,00 cm - 1 stuk
Totaal volume	0,25 m ³
Eenvoudig bereikbaar	Ja
Bevestigingswijze	<ul style="list-style-type: none">• Geklemd
Identificatiemethode	Vaststelling zonder monsternamen
Destructieve handeling voor identificatie	Nee
Opmerking	Hoeveelheid is slechts een schatting

Verwijderen

- Zorg voor een veilig beheer. Vermijd het beschadigen van het asbestmateriaal. Controleer de toestand jaarlijks op wijzigingen.
- Verwijder dit asbestmateriaal zo snel mogelijk. Volg de toestand goed op.

- Eenvoudige handelingen: enkel door erkend asbestverwijderaar Volgens voorwaarden OVAM

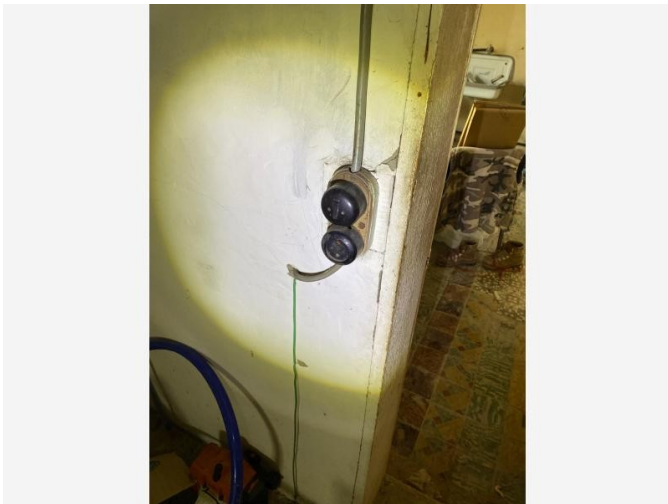
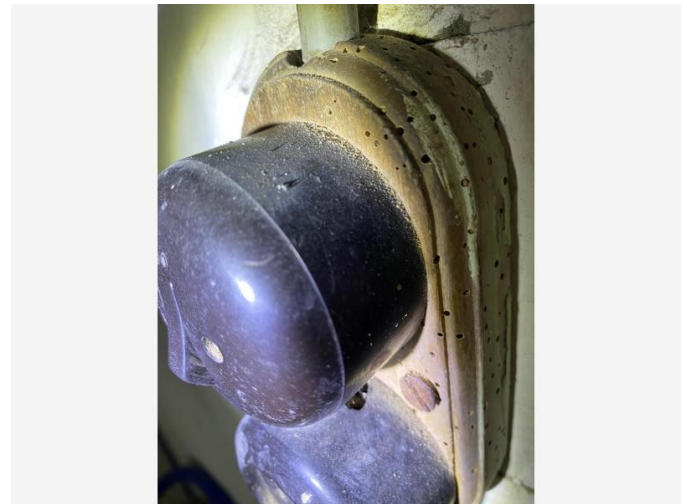
Eindbeoordeling materiaalrisico	Laag materiaalrisico en/of verlaagde kans op vezelvrijgave
---------------------------------	--

Gebondenheid	Categorie 1: hechtgebonden in oorsprong
Asbestsoort (vezeltype)	Amfibool aanwezig, uitgezonderd crocidoliet
Asbestconcentratie	Laag (< 50%)
Afschermingsgraad van het gehele materiaal	Geheel of deels (ook) vrij aan de binnenlucht
Toestand van het materiaal	Licht beschadigd, licht verweerd. Intact calciumsilicaatmateriaal of categorie III 'gebondenheid'

Beschrijving	Bakeliet
Omgeving	Binnen
Primaire drager	Communicatie en elektrische infrastructuur en uitrusting
Asbestmateriaal	Plaat, paneel, tablet - Type Bakeliet
Bindmiddel van asbestmateriaal	Kunststof of -hars
Gebondenheid op basis van bindmiddel	Hecht
Hoeveelheid (oppervlakte - dikte - aantal)	• 1,00 m ² - 1,00 cm - 1 stuk
Totaal volume	0,01 m ³
Eenvoudig bereikbaar	Ja
Bevestigingswijze	• Geklemd
Identificatiemethode	Vaststelling zonder monstername
Destructieve handeling voor identificatie	Nee
Opmerking	Hoeveelheid is slechts een schatting

Zorgvuldig beheren

- Zorg voor een veilig beheer. Vermijd het beschadigen van het asbestmateriaal. Controleer de toestand jaarlijks op wijzigingen.
- Zorg voor een veilig beheer en verwijder dit asbestmateriaal wanneer het bij werken eenvoudig bereikbaar wordt. Controleer de toestand jaarlijks op wijzigingen.

- Eenvoudige handelingen: mag via doe-het-zelf of door werknemer(s) met opleidingsattest eenvoudige handelingen
Volgens voorwaarden OVAM

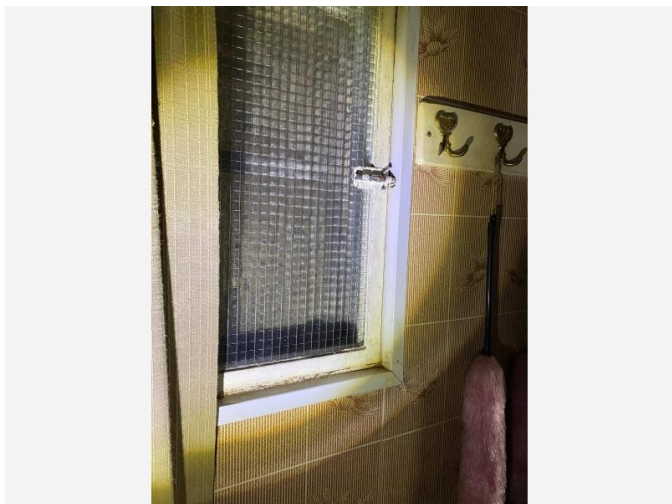
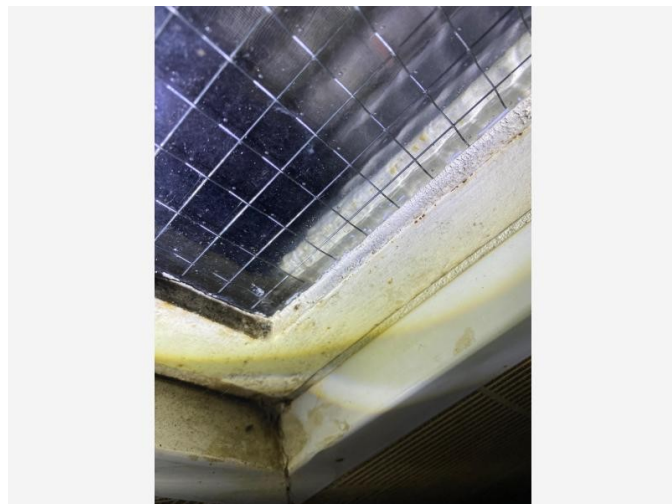
Eindbeoordeling materiaalrisico	Zeer laag materiaalrisico en/of zeer lage kans op vezelvrijgave
---------------------------------	---

Gebondenheid	Categorie 1: hechtgebonden in oorsprong
Asbestsoort (vezeltype)	Amfibool aanwezig, uitgezonderd crocidoliet
Asbestconcentratie	Laag (< 50%)
Afschermingsgraad van het gehele materiaal	Enkel randen niet afgeschermd maar geen contact met binnenluchtstromen
Toestand van het materiaal	Licht beschadigd, licht verweerd. Intact calciumsilicaatmateriaal of categorie III 'gebondenheid'

Beschrijving	Mastiek
Omgeving	Grenst aan binnen- en buitenlucht
Primaire drager	Wandopening verticaal (raam, deur, ...)
Asbestmateriaal	In-situ afwerkingslagen - Pasta, stopverf, voegsel, stopsel, vulsel, mastiek, kitten, ...
Bindmiddel van asbestmateriaal	Kitten, mastiek, pasta
Gebondenheid op basis van bindmiddel	Hecht
Hoeveelheid (gewicht - aantal)	<ul style="list-style-type: none">• 1,00 kg - 1 stuk
Totaal gewicht	1,00 kg
Eenvoudig bereikbaar	Ja
Bevestigingswijze	<ul style="list-style-type: none">• Verlijmd, ingegoten, versmeerd
Identificatiemethode	Vaststelling zonder monsternamen
Destructieve handeling voor identificatie	Nee
Opmerking	Hoeveelheid is slechts een schatting

Zorgvuldig beheren

- Zorg voor een veilig beheer. Vermijd het beschadigen van het asbestmateriaal. Controleer de toestand jaarlijks op wijzigingen.
- Zorg voor een veilig beheer en verwijder dit asbestmateriaal wanneer het bij werken eenvoudig bereikbaar wordt. Controleer de toestand jaarlijks op wijzigingen.

- Eenvoudige handelingen: enkel door erkend asbestverwijderaar Volgens voorwaarden OVAM

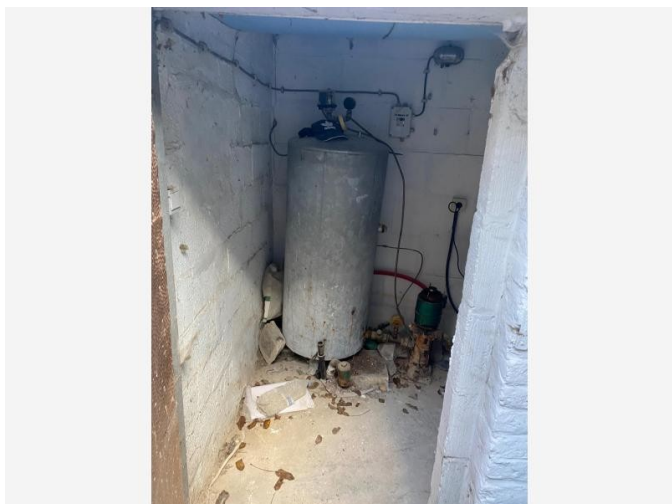
Ketel mogelijks asbesthoudende materialen bevatten die niet controleerbaar zijn..
