Asbestinventarisatetest

Sint-Lazarusstraat 4, 2060 Antwerpen

Attestnummer : 20240429-000353.000

Uitgegeven op : 29.04.2024

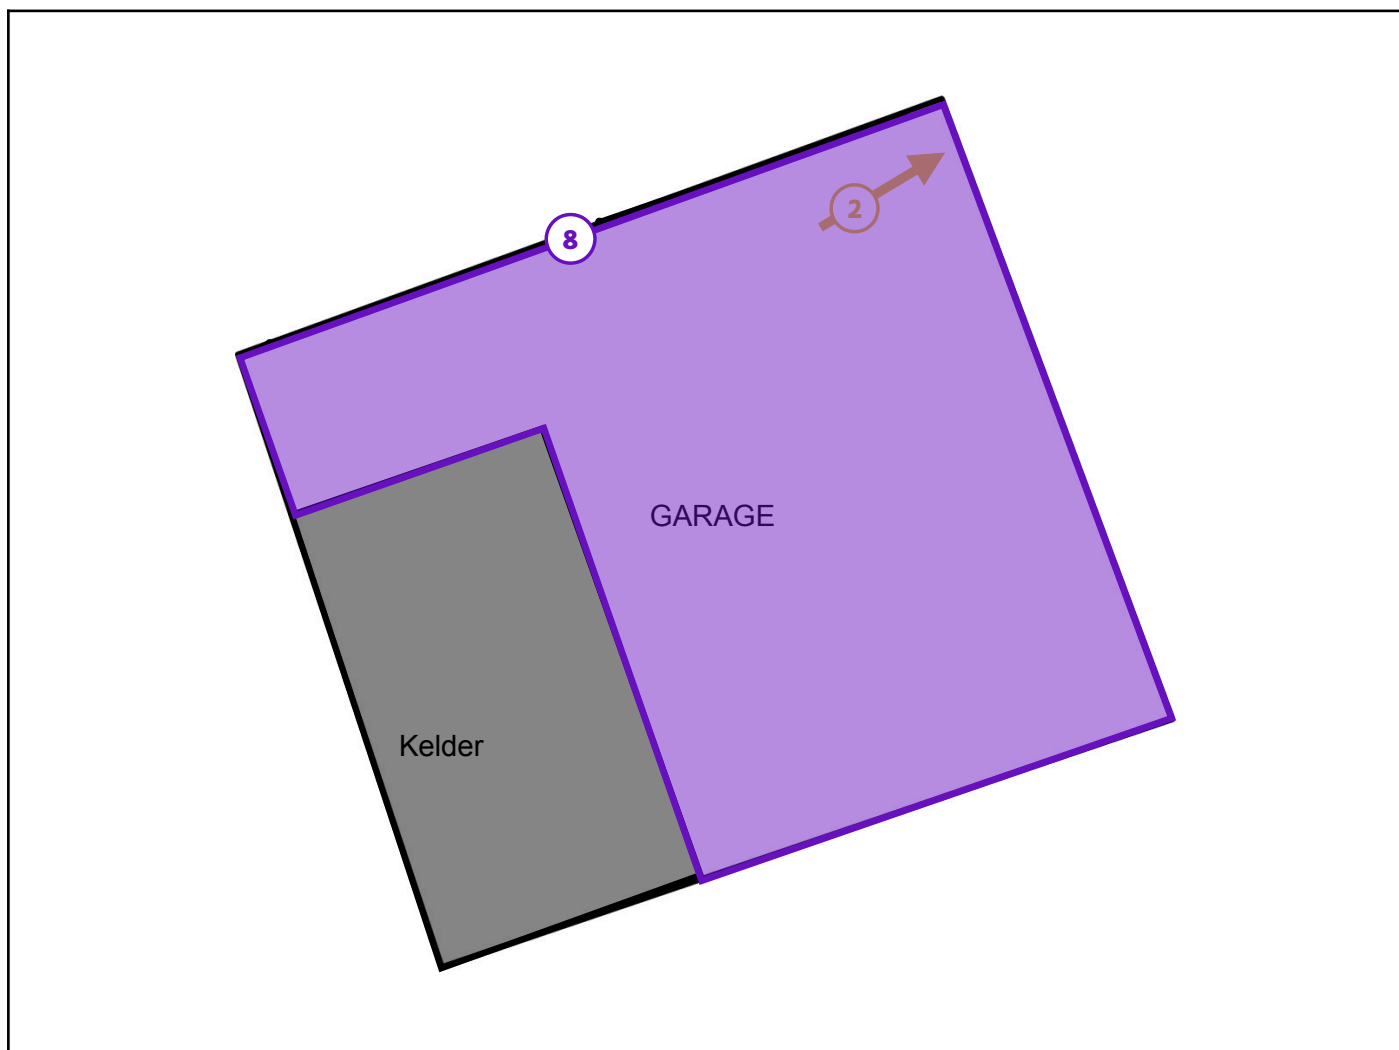
Plan 1.2: Garage en inkom

Beschrijving	Type	Actie
2. Bakelieten zekeringkasten	Asbestmateriaal	Zorgvuldig beheren
8. Dak garage	Advies	-

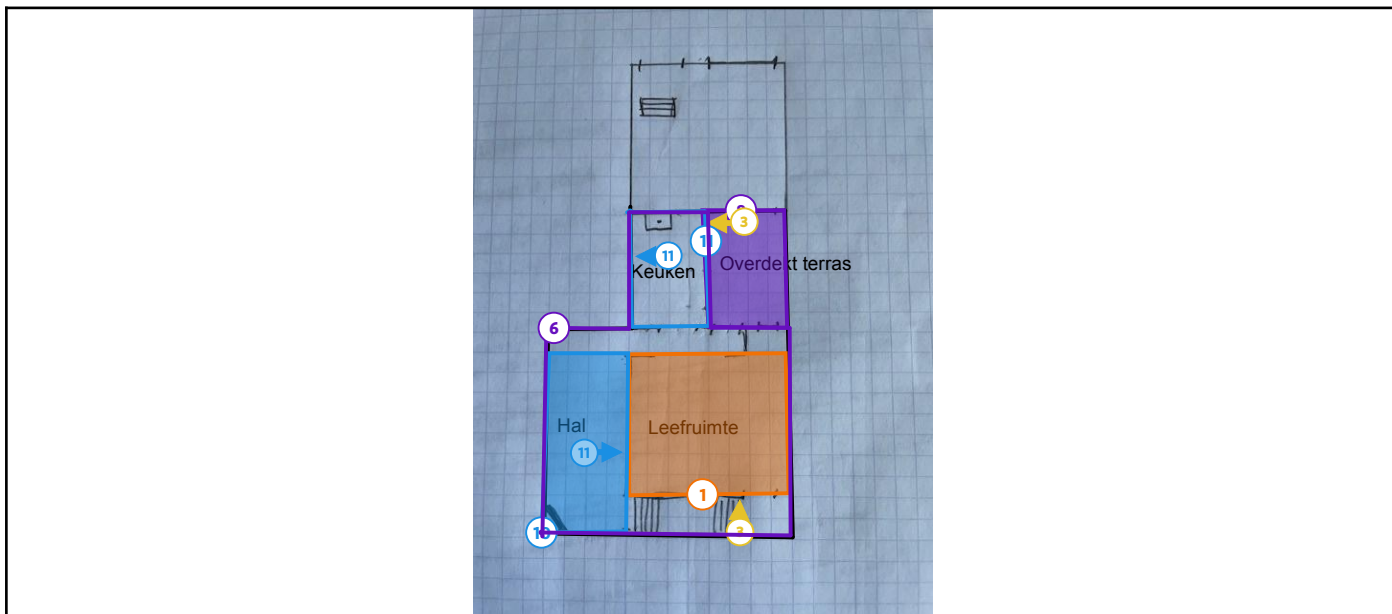
Plan 2.1: Woning gelijkvloers

Beschrijving	Type	Actie
1. Vloertegels/tegellijm leefruimte	Asbestmateriaal	Verwijderen
3. Schakelaars en stopcontacten	Asbestmateriaal	Zorgvuldig beheren
6. Plafond	Advies	-
8. Dak garage	Advies	-
10. Vinylzeil hal	Geen asbest	-
11. Pleister muur	Geen asbest	-

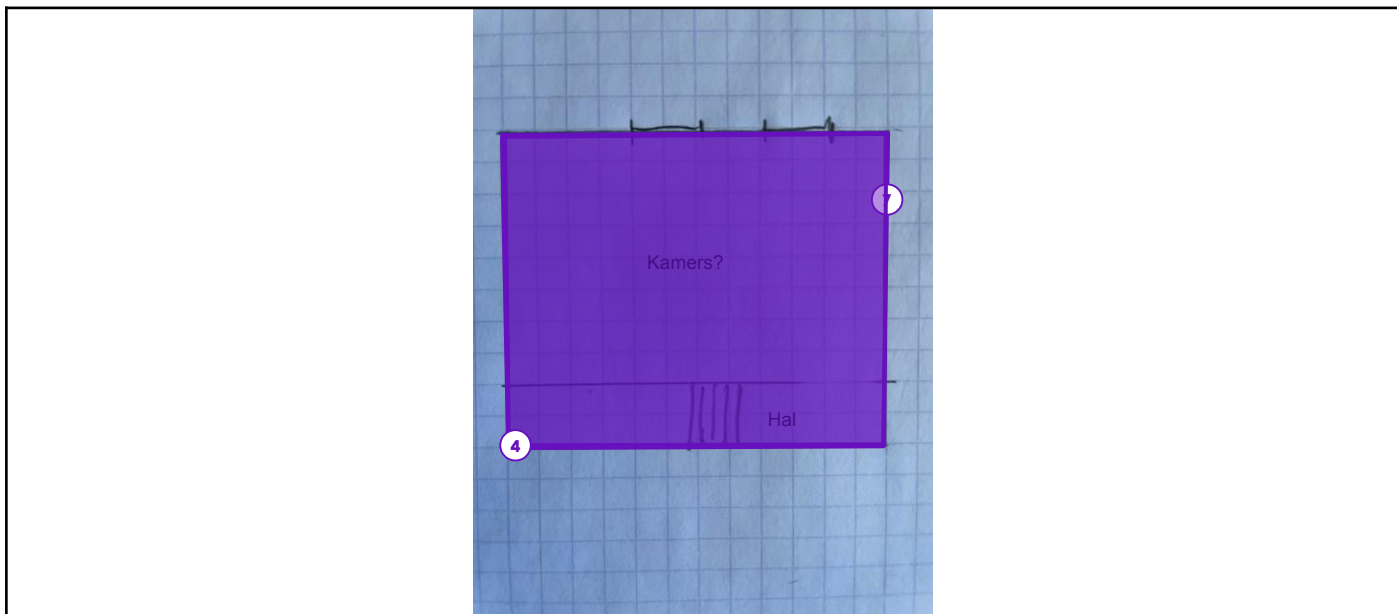
Plan 2.3: 2de verdieping

Beschrijving	Type	Actie
4. Volledige verdieping is onbereikbaar	Beperking	-
7. Dak van de woning	Advies	-

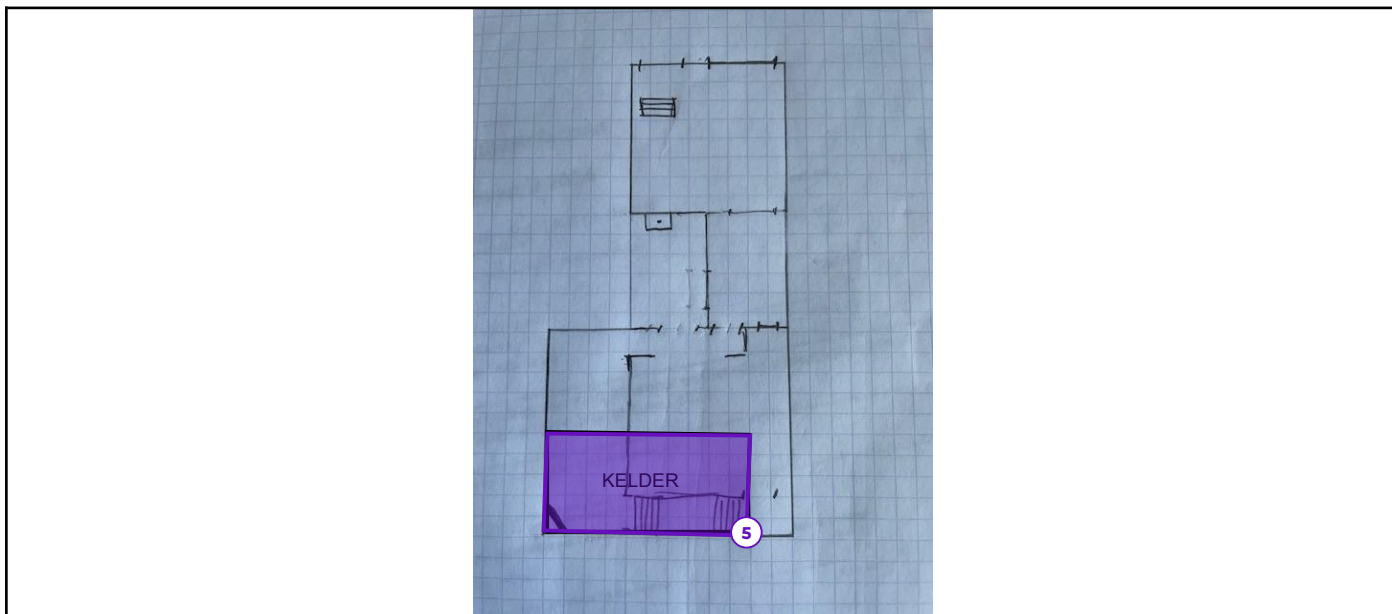
Plan 2.4: Kelder

Beschrijving	Type	Actie
5. Kelderruimte	Beperking	-

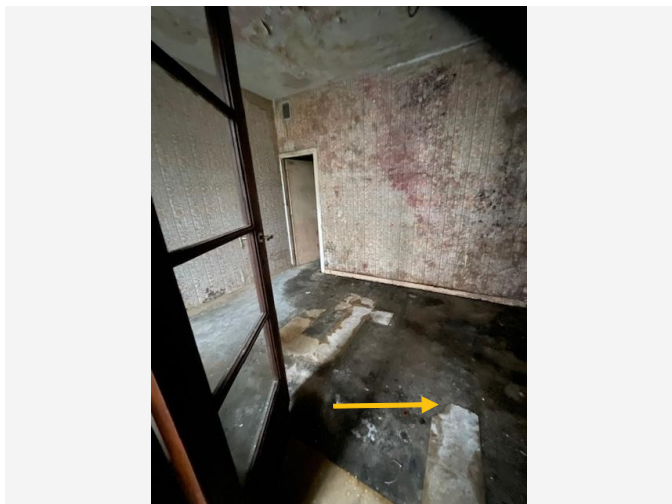
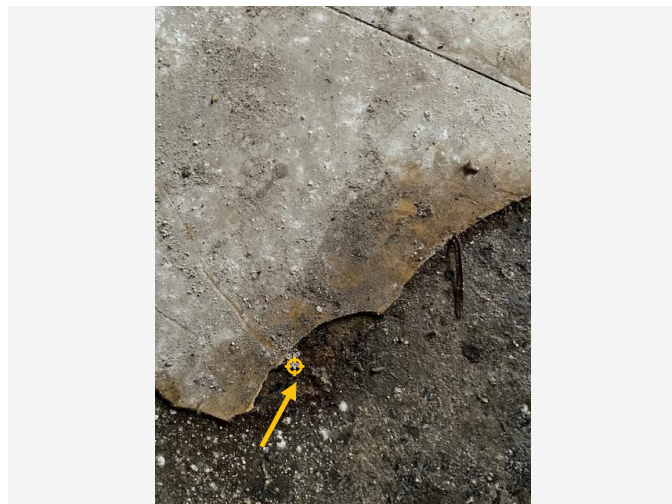
Het asbestmateriaal valt onder de mijlpaal van 2040.

Eindbeoordeling materiaalrisico	Verhoogd materiaalrisico en/of verhoogde kans op vezelvrijgave
---------------------------------	--

Gebondenheid	Categorie 1: hechtgebonden in oorsprong
Asbestsoort (vezeltype)	Alleen chrysotiel
Asbestconcentratie	Laag (< 50%)
Afschermingsgraad van het gehele materiaal	Geheel of deels (ook) vrij aan de binnenlucht
Toestand van het materiaal	Matig beschadigd, matig verweerd

#	Type	Referentie	Resultaat
1.1	Puntmonster	PM2 - tegel - tegellijm	Chrysotiel

Beschrijving	Vloertegels/tegellijm leefruimte
Omgeving	Binnen
Primaire drager	Vloer
Asbestmateriaal	In-situ afwerkingslagen - Lijm laag
Bindmiddel van asbestmateriaal	Bitumen (roofing, teer, asfalt)
Gebondenheid op basis van bindmiddel	Hecht

Hoeveelheid (gewicht - aantal)	<ul style="list-style-type: none">• 3,00 kg - 1 stuk
Totaal gewicht	3,00 kg
Eenvoudig bereikbaar	Ja
Bevestigingswijze	<ul style="list-style-type: none">• Verlijmd, ingegoten, versmeerd
Identificatiemethode	Vaststelling met monstername
Destructieve handeling voor identificatie	Nee
Opmerking	Zichtbare zwarte vloer met nog een paar tegels. Monster genomen van deel tegel met lijmlaag.

Verwijderen

- Zorg voor een veilig beheer. Vermijd het beschadigen van het asbestmateriaal. Controleer de toestand jaarlijks op wijzigingen.
- Scherm in afwachting van verwijdering het asbestmateriaal af van luchtstromingen en verstoring: bijvoorbeeld door het te verpakken, te fixeren, af te dekken, signalisatie - afbakening aan te brengen, ...
- Verwijder dit asbestmateriaal zo snel mogelijk. Volg de toestand goed op.

- Hermetische zone (erkend asbestverwijderaar)
Sinds februari 2023 mag asbestlijm enkel verwijderd worden door een erkend asbestverwijderaar. Bij het verwijderen van asbesthoudende tegellijm kunnen asbestvezels vrijkomen dat schadelijk is voor uw gezondheid. Hierbij een lijst met erkende asbestverwijderaars die de nodige voorzorgsmaatregelen nemen : <https://werk.belgie.be/nl/erkenningen/erkenning-asbest-bedrijven-erkend-voor-afbraak-verwijderingswerken>

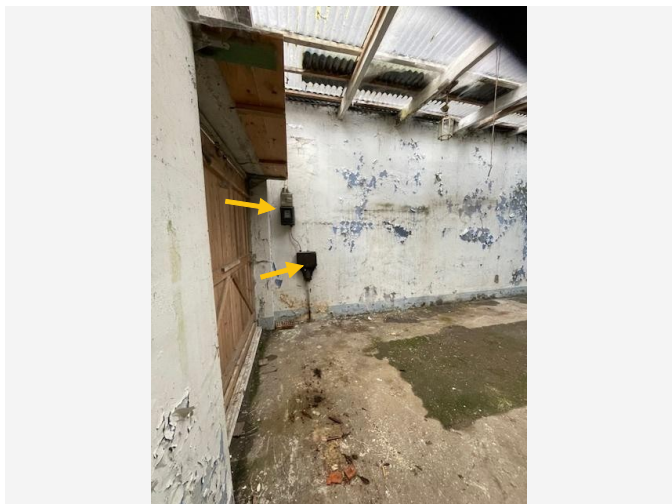
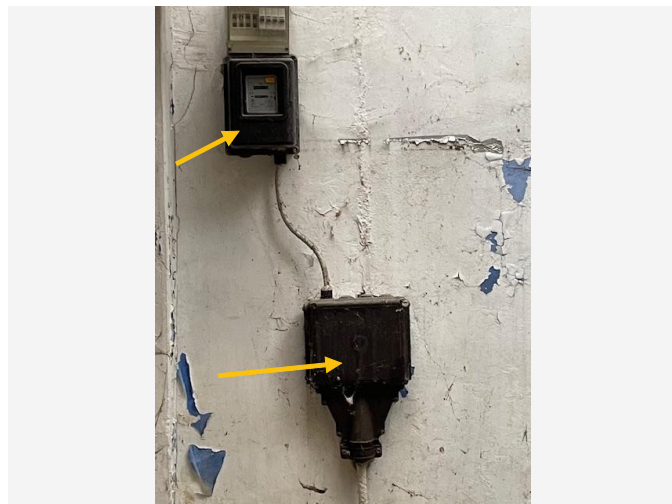
Eindbeoordeling materiaalrisico	Zeer laag materiaalrisico en/of zeer lage kans op vezelvrijgave
---------------------------------	---

Gebondenheid	Categorie 1: hechtgebonden in oorsprong
Asbestsoort (vezeltype)	Crocidoliet aanwezig
Asbestconcentratie	Laag (< 50%)
Afschermingsgraad van het gehele materiaal	Stootvaste afscherming of omkasting
Toestand van het materiaal	Onbeschadigd, niet verweerd

Beschrijving	Bakelieten zekeringskasten
Omgeving	Binnen
Primaire drager	Communicatie en elektrische infrastructuur en uitrusting
Asbestmateriaal	Plaat, paneel, tablet - Type Bakeliet
Bindmiddel van asbestmateriaal	Kunststof of -hars
Gebondenheid op basis van bindmiddel	Hecht
Hoeveelheid (oppervlakte - dikte - aantal)	• 0,30 m ² - 0,20 cm - 1 stuk
Totaal volume	< 0,001 m ³
Eenvoudig bereikbaar	Ja
Bevestigingswijze	• Geschroefd
Identificatiemethode	Vaststelling zonder monsternamen

Destructieve handeling voor identificatie	Nee
Opmerking	Bakelieten zekeringskast(en)

Zorgvuldig beheren

- Zorg voor een veilig beheer. Vermijd het beschadigen van het asbestmateriaal. Controleer de toestand jaarlijks op wijzigingen.

- Eenvoudige handelingen: mag via doe-het-zelf of door werknemer(s) met opleidingsattest eenvoudige handelingen
De maatschappij voor de elektriciteitsaansluiting zal deze in hun geheel kunnen verwijderen zonder enige beschadigingen aan te brengen. Deze zullen worden ingepakt in dubbele verpakking en naar het asbestrecyclagepark worden afgevoerd.

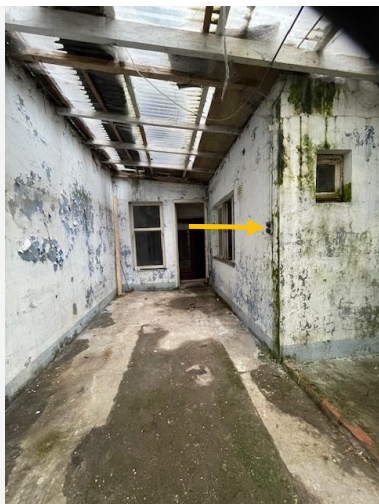
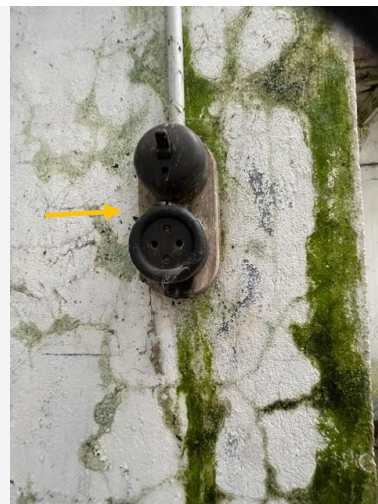
Eindbeoordeling materiaalrisico	Zeer laag materiaalrisico en/of zeer lage kans op vezelvrijgave
---------------------------------	---

Gebondenheid	Categorie 1: hechtgebonden in oorsprong
Asbestsoort (vezeltype)	Crocidoliet aanwezig
Asbestconcentratie	Laag (< 50%)
Afschermingsgraad van het gehele materiaal	Stootvaste afscherming of omkasting
Toestand van het materiaal	Onbeschadigd, niet verweerd

Beschrijving	Schakelaars en stopcontacten
Omgeving	Binnen
Primaire drager	Communicatie en elektrische infrastructuur en uitrusting
Asbestmateriaal	Plaat, paneel, tablet - Type Bakeliet
Bindmiddel van asbestmateriaal	Kunststof of -hars
Gebondenheid op basis van bindmiddel	Hecht
Hoeveelheid (oppervlakte - dikte - aantal)	• 0,02 m ² - 0,20 cm - 1 stuk
Totaal volume	< 0,001 m ³
Eenvoudig bereikbaar	Ja
Bevestigingswijze	• Geschroefd
Identificatiemethode	Vaststelling zonder monsternamen

Destructieve handeling voor identificatie	Nee
Opmerking	twee schakelaars en 1 zichtbaar stopcontact in bakeliet

Zorgvuldig beheren

- Zorg voor een veilig beheer. Vermijd het beschadigen van het asbestmateriaal. Controleer de toestand jaarlijks op wijzigingen.

- Eenvoudige handelingen: mag via doe-het-zelf of door werknemer(s) met opleidingsattest eenvoudige handelingen
Bij vernieuwing van de schakelaars en stopcontacten kunnen deze in hun geheel worden verwijderd. Dit zonder enige beschadigingen te maken. Verpak deze in dubbele verpakking en breng naar het recyclagepark met vermelding van asbest. Neem uw voorzorgsmaatregelen en lees de asbestverwijderingsmethodes op <https://ovam.vlaanderen.be/voorzorgsmaatregelen-bij-asbestverwijdering>

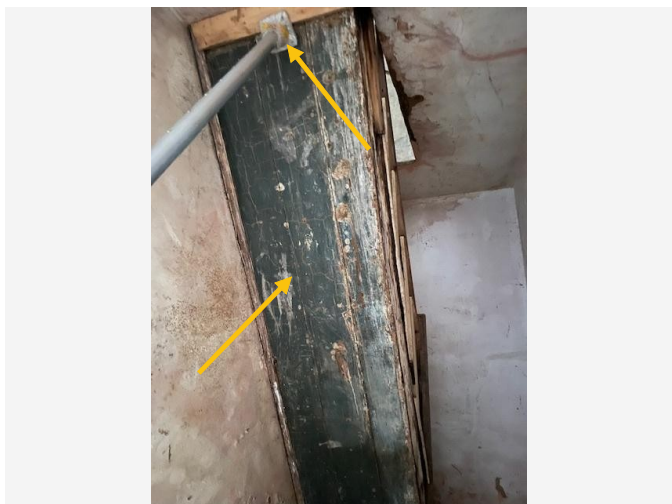
Permanente beperking

Reden: Het onderzoek kan niet uitgevoerd worden binnen de bepalingen van de Welzijnswet

Uitleg van de asbestdeskundige: De trap naar de 2de verdieping wordt gestut en is volledig rot. Om veiligheidsredenen niet betreden.

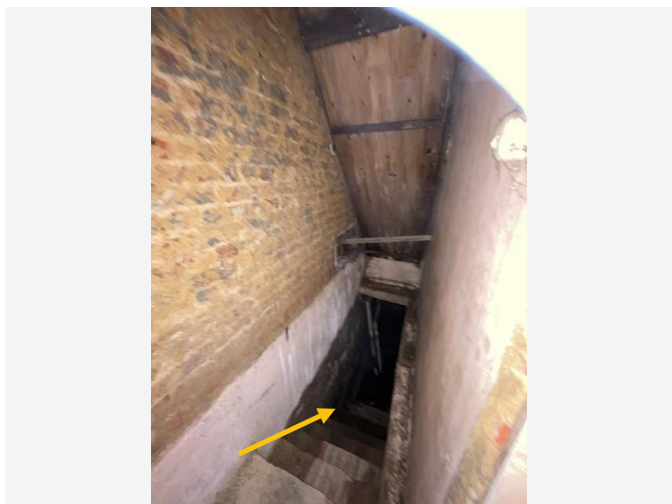
Permanente beperking

Reden: Er is geen volledige risicobeoordeling mogelijk

Uitleg van de asbestdeskundige: De kelder staat onder water. Niet mogelijk om deze plaats volledig te onderzoeken.

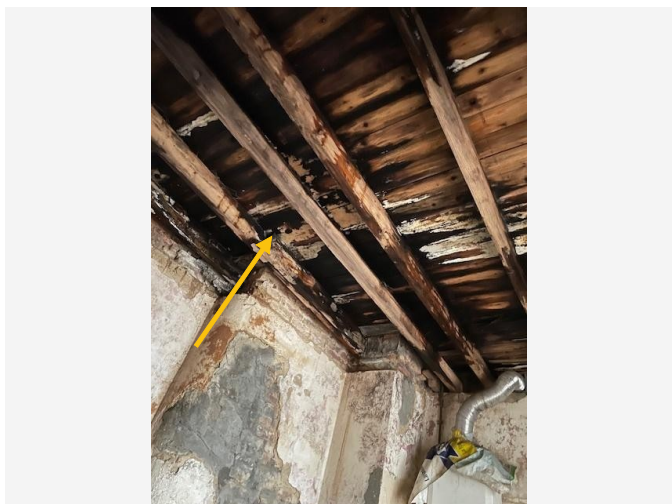
De plafonds bestaan uit hout - geen pleisterwerk om te bemonsteren.

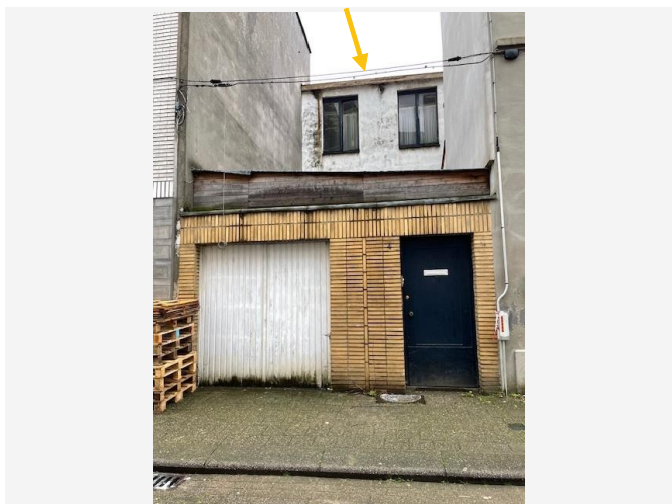
Het dak van de woning is niet waarneembaar. Vermoeden dat hier ook roofing op ligt...

Identificatiemethode	Redelijk vermoeden
Primaire drager	Plat dak
(Asbest)materiaal	Dak- en gevelbekleding - Roofing
Bindmiddel	Bitumen (roofing, teer, asfalt)
Gebondenheid bindmiddel	Hecht

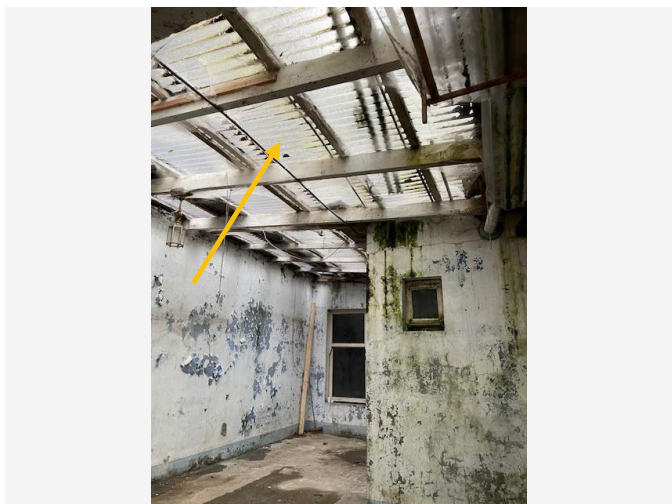
Dak bestaat uit kunststof golfplaten op houten constructie.

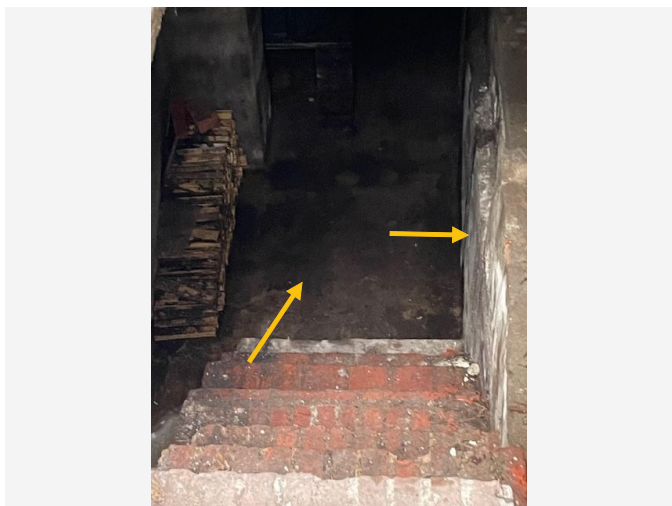
Muur en vloer van de kleine kelder bestaat uit beton. (vloer chape)

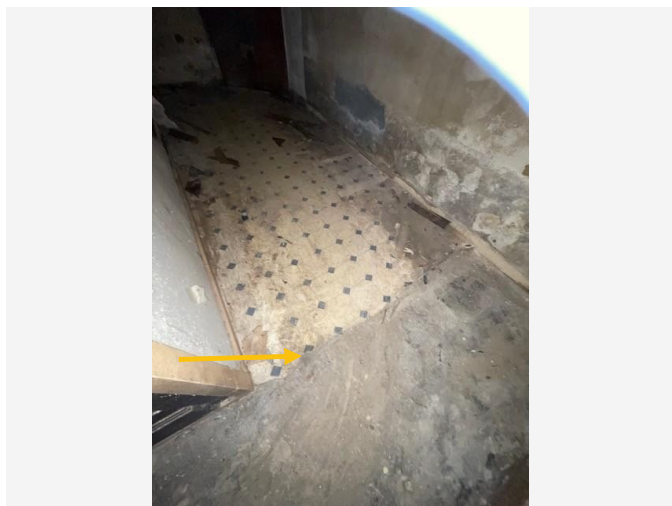
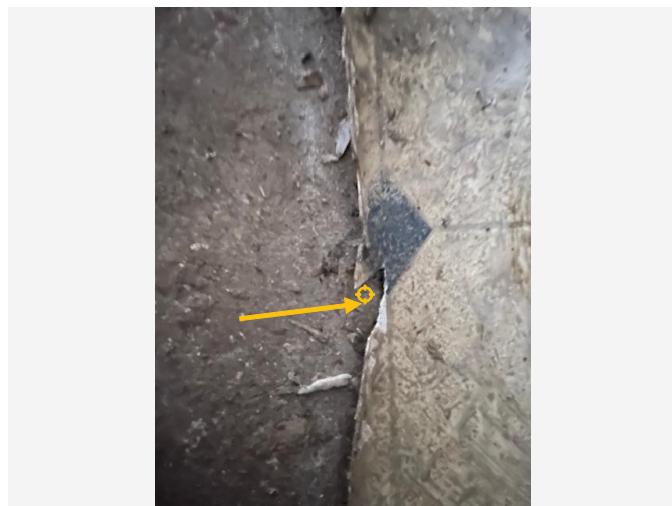
Geen asbest

#	Type	Referentie	Resultaat
10.1	Puntmonster	PM3 - vinylzeil hal	Geen asbest

Beschrijving	Vinylzeil hal
Omgeving	Binnen
Primaire drager	Vloer
Bindmiddel van materiaal	Kunststof of -hars

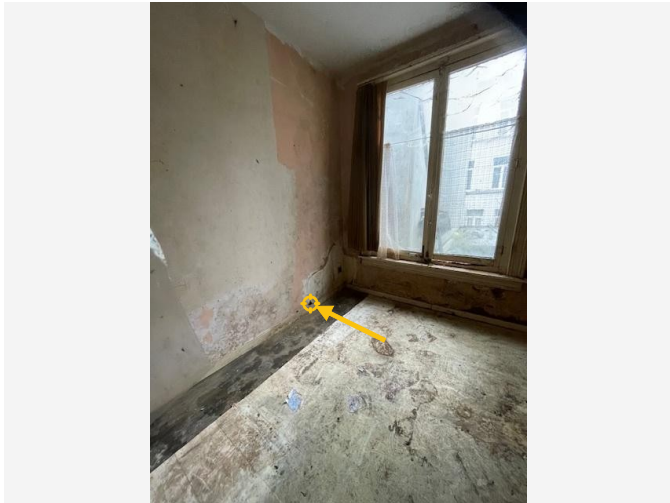
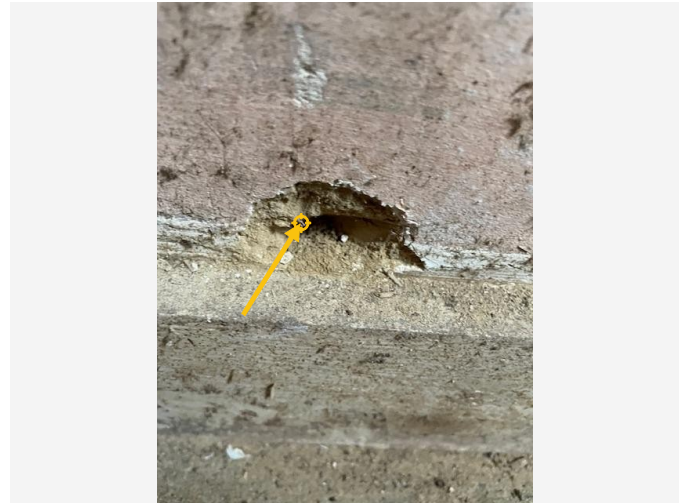
Geen asbest

#	Type	Referentie	Resultaat
11.1	Mengmonster	MM1 - pleister muur hal - keuken - slaapkamer	Geen asbest

Beschrijving	Pleister muur
Omgeving	Binnen
Primaire drager	Binnenwand

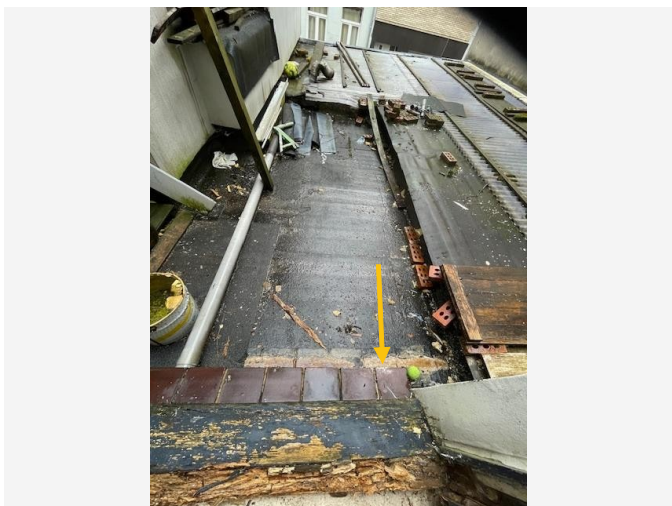
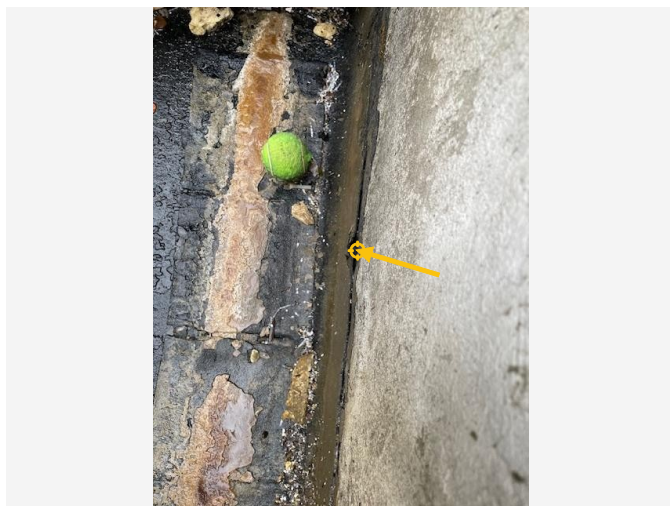
Geen asbest

#	Type	Referentie	Resultaat
12.1	Puntmonster	PM5 - roofing plat dak	Geen asbest

Beschrijving	Plat dak boven keuken
Omgeving	Buiten
Primaire drager	Plat dak
Bindmiddel van materiaal	Bitumen (roofing, teer, asfalt)

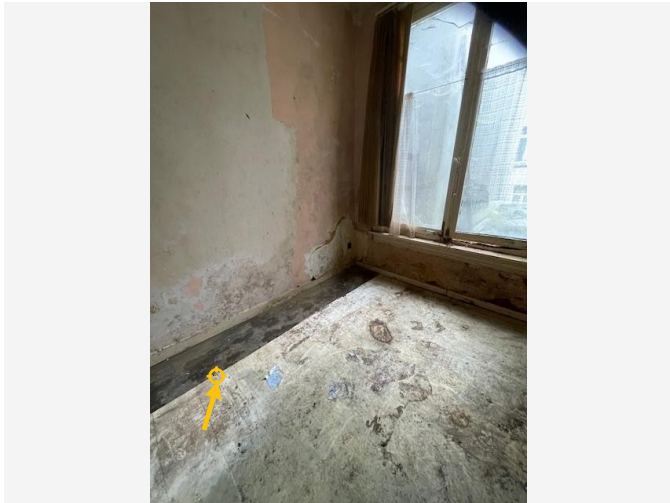
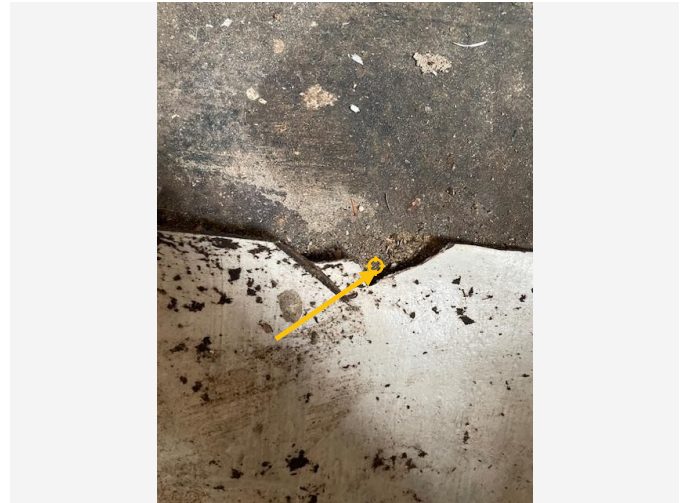
Geen asbest

#	Type	Referentie	Resultaat
13.1	Puntmonster	PM4 - vinylzeil	Geen asbest

Beschrijving	Vinylzeil slaapkamer
Omgeving	Binnen
Primaire drager	Vloer
Bindmiddel van materiaal	Kunststof of -hars
