Asbestinventarisatetest

Europalaan 38, 2830 Willebroek

Attestnummer : 20240706-000043.000

Uitgegeven op : 06.07.2024

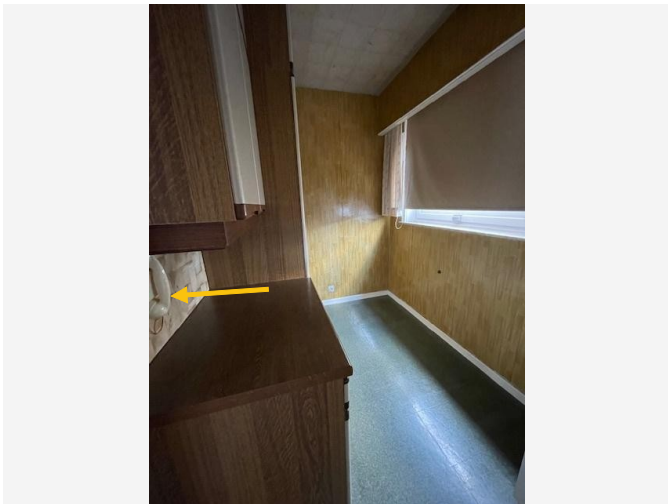
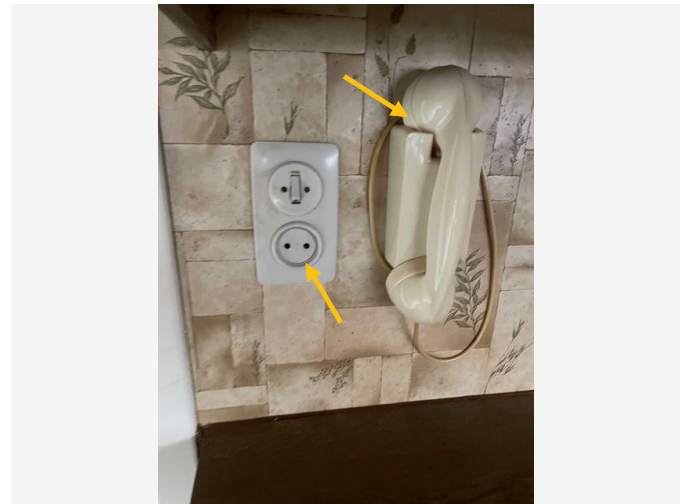
Het asbestmateriaal valt onder de mijlpaal van 2040.

Eindbeoordeling materiaalrisico	Zeer laag materiaalrisico en/of zeer lage kans op vezelvrijgave
---------------------------------	---

Gebondenheid	Categorie 1: hechtgebonden in oorsprong
Asbestsoort (vezeltype)	Alleen chrysotiel
Asbestconcentratie	Laag (< 50%)
Afschermingsgraad van het gehele materiaal	Stootvaste afscherming of omkasting
Toestand van het materiaal	Onbeschadigd, niet verweerd

Beschrijving	Schakelaars en stopcontacten
Omgeving	Binnen
Primaire drager	Communicatie en elektrische infrastructuur en uitrusting
Asbestmateriaal	Plaat, paneel, tablet - Type Bakeliet
Bindmiddel van asbestmateriaal	Kunststof of -hars
Gebondenheid op basis van bindmiddel	Hecht
Hoeveelheid (oppervlakte - dikte - aantal)	• 0,50 m ² - 0,20 cm - 1 stuk
Totaal volume	0,001 m ³
Eenvoudig bereikbaar	Ja
Bevestigingswijze	• Geschroefd
Identificatiemethode	Vaststelling zonder monstername
Destructieve handeling voor identificatie	Nee
Opmerking	Schakelaars en sommige stopcontacten bestaan uit wit bakeliet. Op de 1ste verdieping in de keuken hangt ook een witte bakelieten telefoon.

- Zorg voor een veilig beheer. Vermijd het beschadigen van het asbestmateriaal. Controleer de toestand jaarlijks op wijzigingen.

- Eenvoudige handelingen: mag via doe-het-zelf of door werknemer(s) met opleidingsattest eenvoudige handelingen
Bij vernieuwing van de elektriciteit kan men de schakelaars en stopcontacten in hun geheel, zorgvuldig verwijderen. Dit zonder deze te beschadigen of te breken. Neem uw persoonlijke beschermingsmaatregelen : mondmasker fpp3 -handschoenen en verpak deze in een plastic bag. Ga er niet in boren! Breng dit in gesloten dubbel verpakte zakken naar het recyclagepark met melding van bakeliet (asbest).

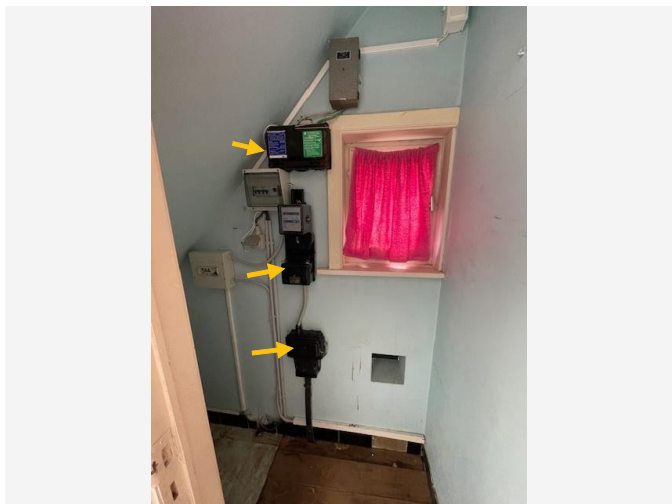
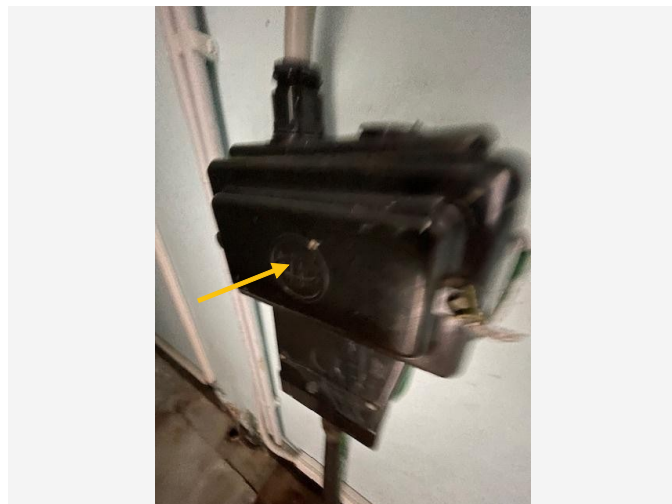
Het asbestmateriaal valt onder de mijlpaal van 2040.

Eindbeoordeling materiaalrisico	Zeer laag materiaalrisico en/of zeer lage kans op vezelvrijgave
---------------------------------	---

Gebondenheid	Categorie 1: hechtgebonden in oorsprong
Asbestsoort (vezeltype)	Alleen chrysotiel
Asbestconcentratie	Laag (< 50%)
Afschermingsgraad van het gehele materiaal	Stootvaste afscherming of omkasting
Toestand van het materiaal	Onbeschadigd, niet verweerd

Beschrijving	Zekeringkast(en) elektriciteit Fluvius
Omgeving	Binnen
Primaire drager	Communicatie en elektrische infrastructuur en uitrusting
Asbestmateriaal	Plaat, paneel, tablet - Type Bakeliet
Bindmiddel van asbestmateriaal	Kunststof of -hars
Gebondenheid op basis van bindmiddel	Hecht
Hoeveelheid (oppervlakte - dikte - aantal)	• 0,40 m ² - 0,20 cm - 1 stuk
Totaal volume	< 0,001 m ³
Eenvoudig bereikbaar	Ja
Bevestigingswijze	• Geschroefd
Identificatiemethode	Vaststelling zonder monstername
Destructieve handeling voor identificatie	Nee

- Zorg voor een veilig beheer. Vermijd het beschadigen van het asbestmateriaal. Controleer de toestand jaarlijks op wijzigingen.

- Eenvoudige handelingen: mag via doe-het-zelf of door werknemer(s) met opleidingsattest eenvoudige handelingen
Bij vernieuwing van de elektrische installatie zal de Maatschappij de bakelieten zekeringkasten in hun geheel kunnen verwijderen. Dit zonder schade en enige vrijgave van asbestvezels.

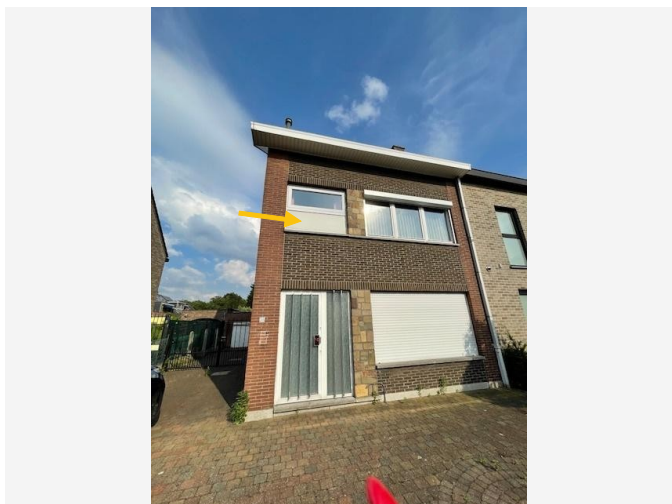
De plaat aan de buitengevel bestaat uit kunststof.

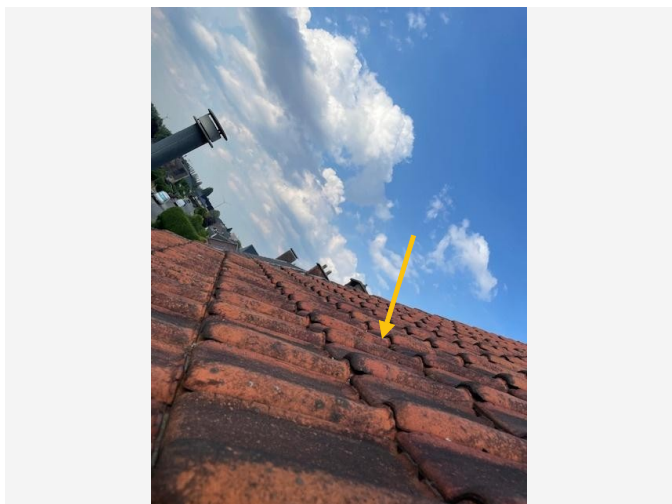
Het dak van de woning is bekleed met rode Pottelbergpannen

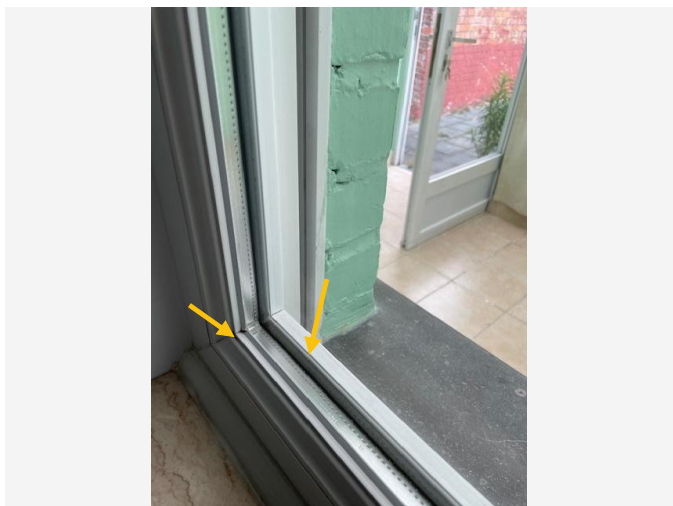
De mastiek bestaat uit soepele silicone.

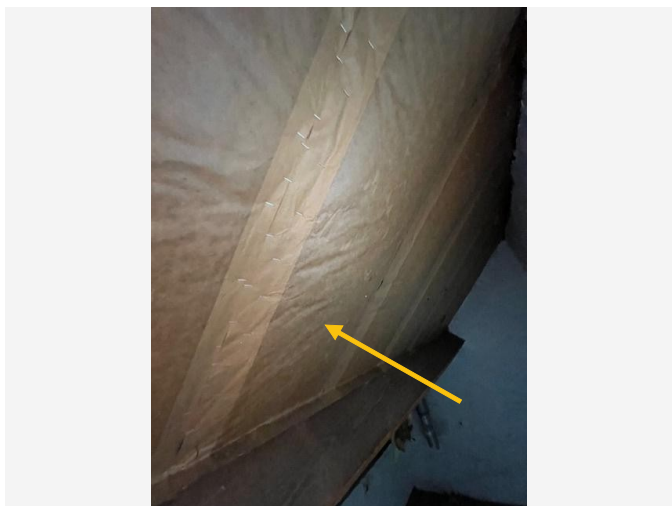
Het onderdak is van binnenuit geïsoleerd met rockwool - niet mogelijk om dit verder waar te nemen zonder enige schade aan te brengen. Van buitenaf was het niet mogelijk om dakpannen op te tillen. Door de zware pannen en deze zeker niet te beschadigen.

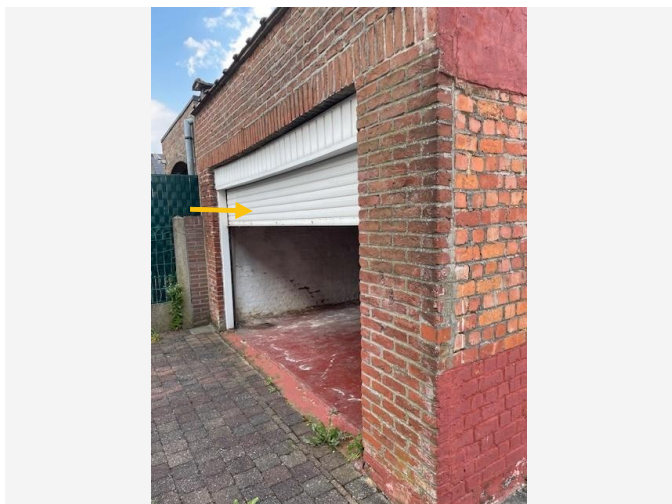
De poort van de garage bestaat uit een automatisch pvc rolluikstelsel.

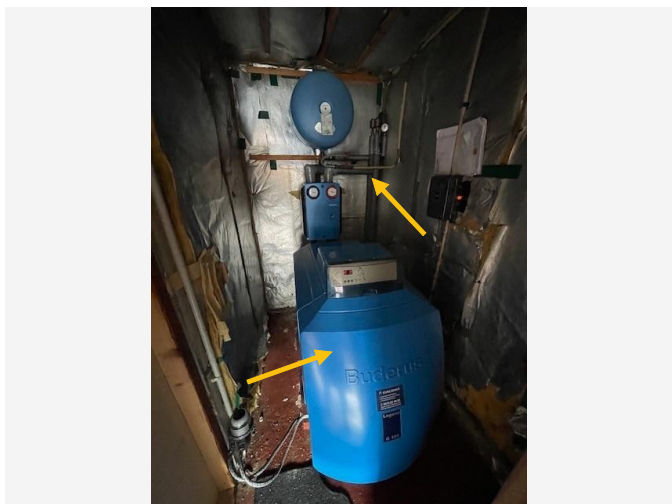
Mazoutbrander merk: Buderus

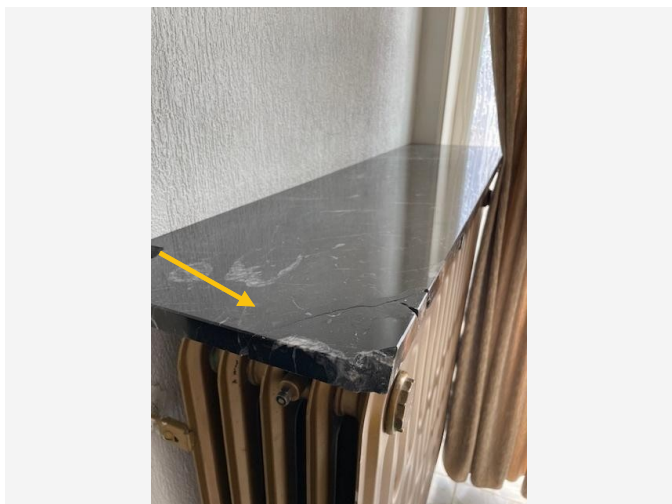
Alle venstertabletten en het tablet boven de radiator in de inkomhal bestaat uit marmer.

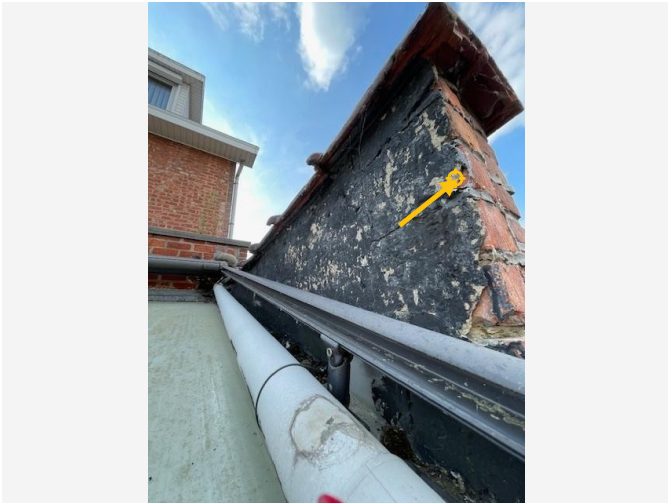
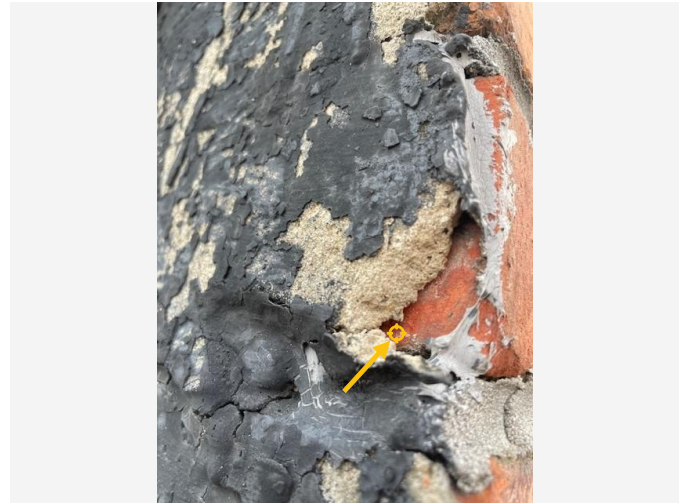
Geen asbest

#	Type	Referentie	Resultaat
10.1	Puntmonster	PM8 - teerlaag	Geen asbest

Beschrijving	Buitenwand
Omgeving	Buiten
Primaire drager	Wand buitenschil
Bindmiddel van materiaal	Bitumen (roofing, teer, asfalt)
Gebondenheid op basis van bindmiddel	Hecht
Hoeveelheid (oppervlakte - dikte - aantal)	• 6,00 m ² - 0,50 cm - 1 stuk
Totaal volume	0,03 m ³
Identificatiemethode	Vaststelling met monstername
Destructieve handeling voor identificatie	Nee
Opmerking	Boven het dak van de veranda zien we aan beide zijden buitenwanden die zwart ingesmeerd zijn. Monster genomen van de teerlaag of verflaag op de gecementeerde buitenmuur.

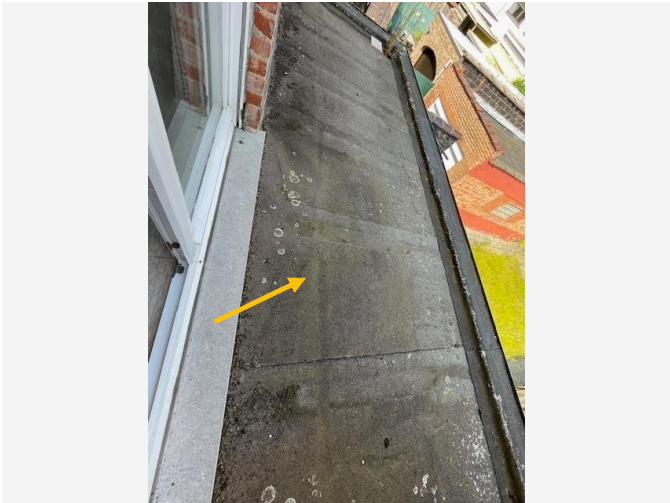
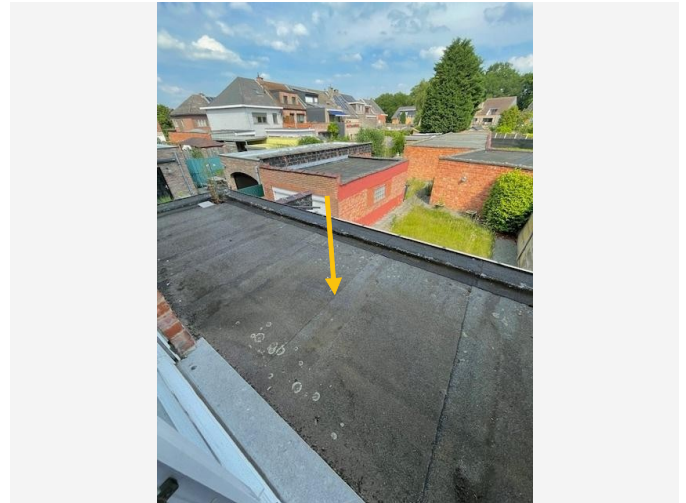
Fiche 11: Roofing plat dak

Geen asbest

Beschrijving	Roofing plat dak
Omgeving	Buiten
Primaire drager	Plat dak
Bindmiddel van materiaal	Bitumen (roofing, teer, asfalt)
Gebondenheid op basis van bindmiddel	Hecht
Hoeveelheid (oppervlakte - aantal)	• 18,00 m ² - 1 stuk
Totale oppervlakte	18,00 m ²
Identificatiemethode	Vaststelling zonder monstername
Destructieve handeling voor identificatie	Nee
Opmerking	De roofing is niet bemonsterd - dit om geen schade aan te brengen. De roofing aangebracht rond de schouwmantel aan de buitenkant lijkt hetzelfde materiaal te zijn. (Geen asbest volgens analyse)

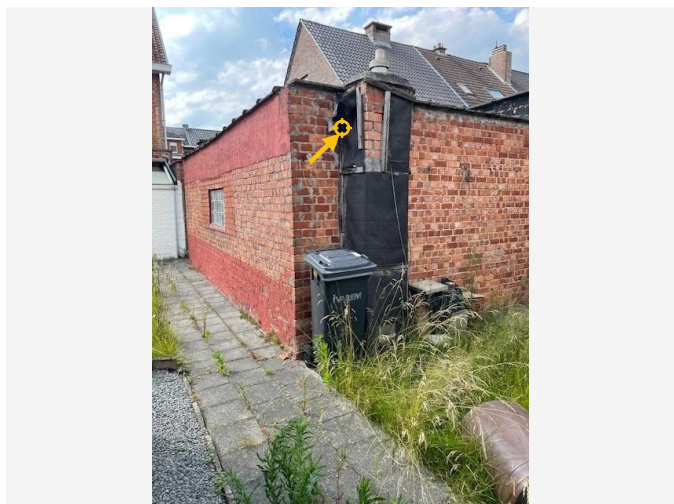
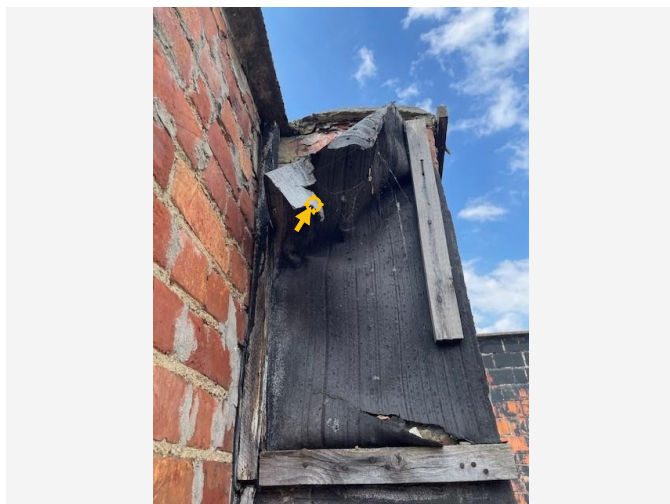
Geen asbest

#	Type	Referentie	Resultaat
12.1	Puntmonster	PM7 - roofing buitenschouw	Geen asbest

Beschrijving	Roofing rond schouwmantel
Omgeving	Buiten
Primaire drager	Wand buitenschil
Bindmiddel van materiaal	Bitumen (roofing, teer, asfalt)
Gebondenheid op basis van bindmiddel	Hecht
Hoeveelheid (oppervlakte - aantal)	• 3,00 m ² - 1 stuk
Totale oppervlakte	3,00 m ²
Identificatiemethode	Vaststelling met monstername
Destructieve handeling voor identificatie	Nee

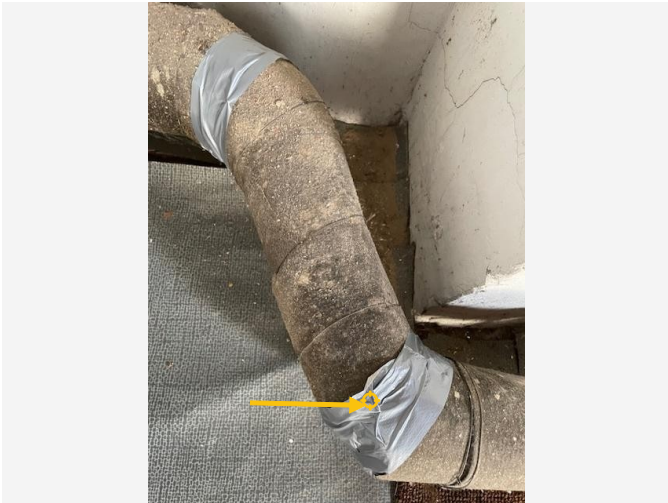
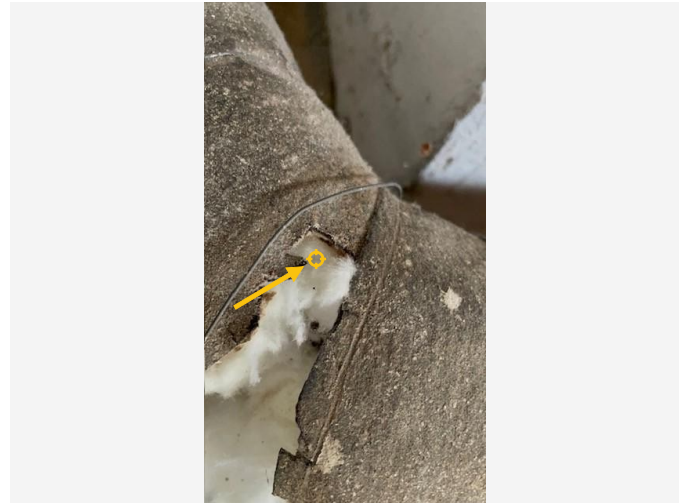
Geen asbest

#	Type	Referentie	Resultaat
13.1	Mengmonster	MM3 - leidingisolatie -rechte stukken-	Geen asbest
13.2	Mengmonster	MM4 - leidingisolatie - kromme stukken-	Geen asbest

Beschrijving	Leidingisolatie zolder
Omgeving	Binnen
Primaire drager	HVAC infrastructuur en uitrusting
Bindmiddel van materiaal	Karton - papier - viltachtig
Gebondenheid op basis van bindmiddel	Niet-hechtgebonden
Hoeveelheid (lengte - omtrek - dikte - aantal)	<ul style="list-style-type: none">• 4,50 m - 12,00 cm - 2,00 cm - 1 stuk
Totaal volume	0,011 m ³
Identificatiemethode	Vaststelling met monstername
Destructieve handeling voor identificatie	Nee
Opmerking	Monstername van recht stuk (x2) en gebogen/krom stuk een de uiteinden (X2)

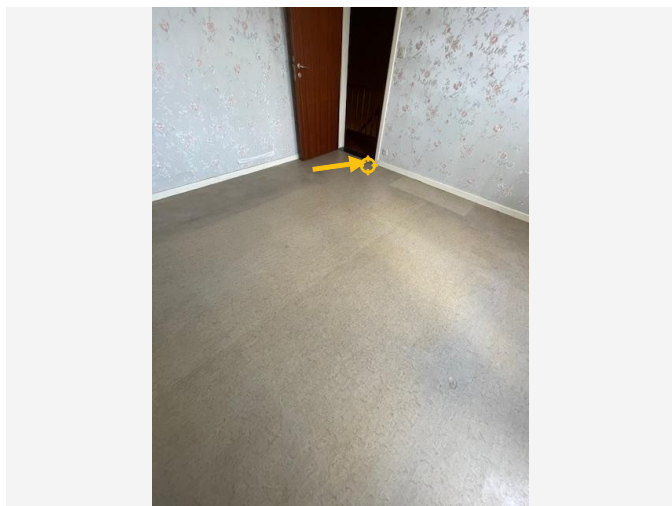
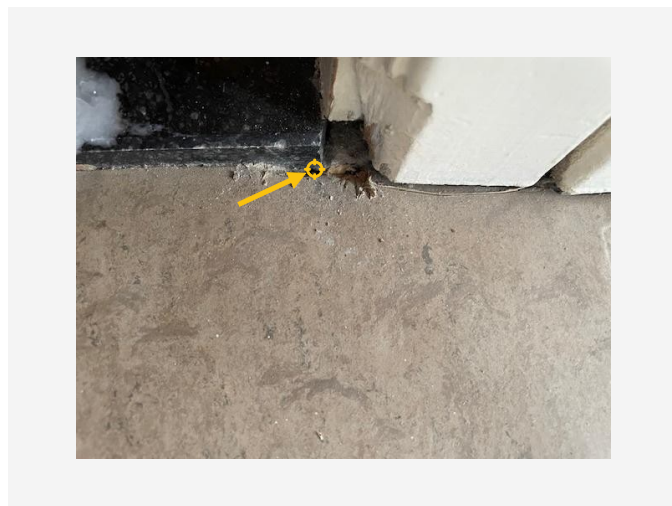
Fiche 14: Vinylzeil (en lijmlaag)

Geen asbest

#	Type	Referentie	Resultaat
14.1	Puntmonster	PM5 - vinylzeil (en lijmlaag)	Geen asbest

Beschrijving	Vinylzeil (en lijmlaag)
Omgeving	Binnen
Primaire drager	Vloer
Bindmiddel van materiaal	Kunststof of -hars
Gebondenheid op basis van bindmiddel	Hecht
Hoeveelheid (oppervlakte - aantal)	• 12,50 m ² - 1 stuk
Totale oppervlakte	12,50 m ²
Identificatiemethode	Vaststelling met monstername
Destructieve handeling voor identificatie	Nee

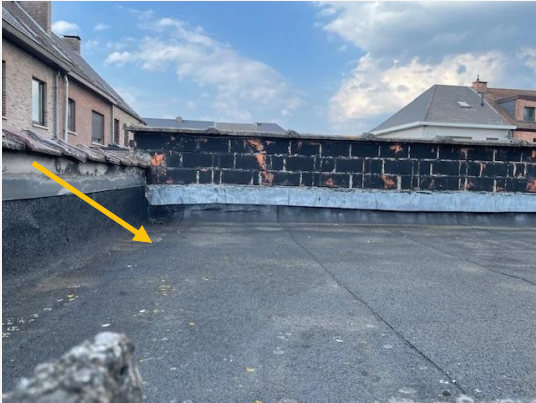
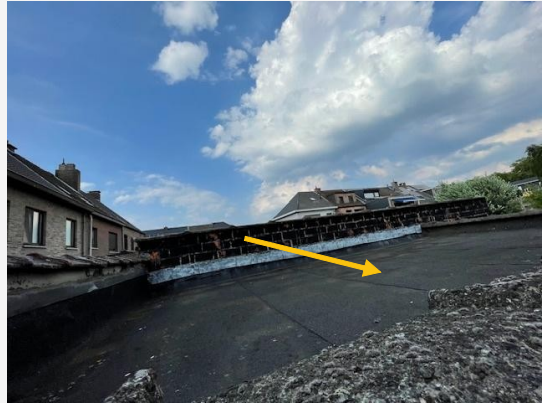
Fiche 15: Roofing plat dak garage

Geen asbest

Beschrijving	Roofing plat dak garage
Omgeving	Buiten
Primaire drager	Plat dak
Bindmiddel van materiaal	Bitumen (roofing, teer, asfalt)
Gebondenheid op basis van bindmiddel	Hecht
Hoeveelheid (oppervlakte - aantal)	• 18,00 m ² - 1 stuk
Totale oppervlakte	18,00 m ²
Identificatiemethode	Vaststelling zonder monsternamen
Destructieve handeling voor identificatie	Nee
Opmerking	De roofing op het plat dak van de garage werd niet bemonsterd, dit om geen schade aan te brengen.

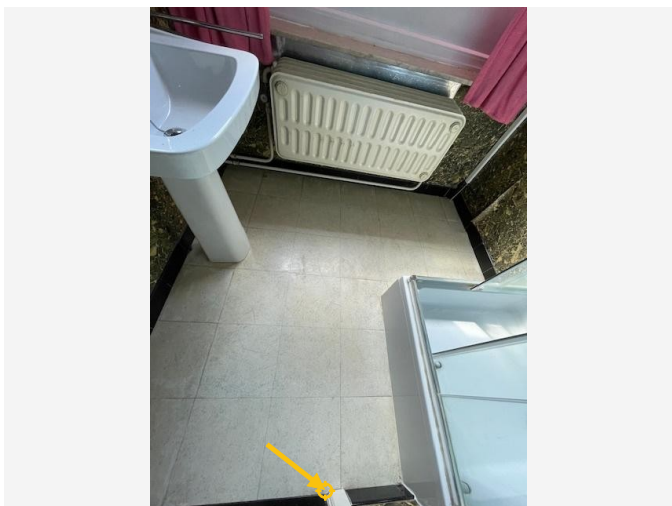
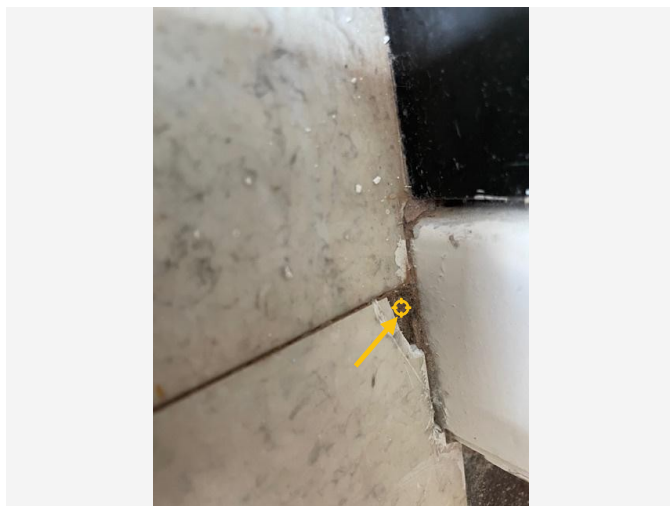
Fiche 16: Vinyltegel (en tegellijm)

Geen asbest

#	Type	Referentie	Resultaat
16.1	Puntmonster	PM5 - vinyltegel (en tegellijm)	Geen asbest

Beschrijving	Vinyltegel (en tegellijm)
Omgeving	Binnen
Primaire drager	Vloer
Bindmiddel van materiaal	Lijm
Gebondenheid op basis van bindmiddel	Hecht
Hoeveelheid (oppervlakte - dikte - aantal)	• 4,00 m ² - 0,20 mm - 1 stuk
Totaal volume	< 0,001 m ³
Identificatiemethode	Vaststelling met monstername
Destructieve handeling voor identificatie	Nee
Opmerking	Een deeltje van de tegel met lijm genomen als monster.

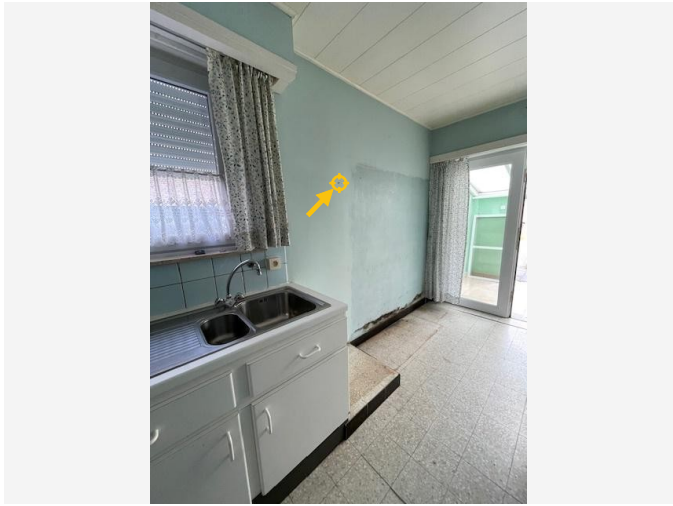
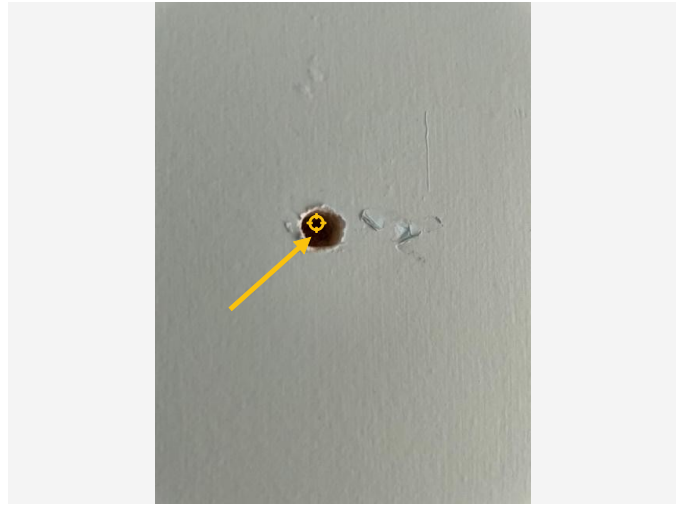
Fiche 17: Pleisterwerk muren

Geen asbest

#	Type	Referentie	Resultaat
17.1	Mengmonster	MM1 - pleisterwerk muren	Geen asbest

Beschrijving	Pleisterwerk muren
Omgeving	Binnen
Primaire drager	Binnenwand
Bindmiddel van materiaal	Gips - kalk
Gebondenheid op basis van bindmiddel	Niet-hechtgebonden
Hoeveelheid (oppervlakte - dikte - aantal)	• 54,00 m ² - 0,30 cm - 1 stuk
Totaal volume	0,162 m ³
Identificatiemethode	Vaststelling met monstername
Destructieve handeling voor identificatie	Nee
Opmerking	Monstername : individuele ruimte(n) : living gelijkvloers en living 1ste verdieping; natte ruimte : keuken gelijkvloers; trappenhal : trappenhal 1ste verdieping; stookruimte : garage - niet bemonsterd (bakstenen muur)

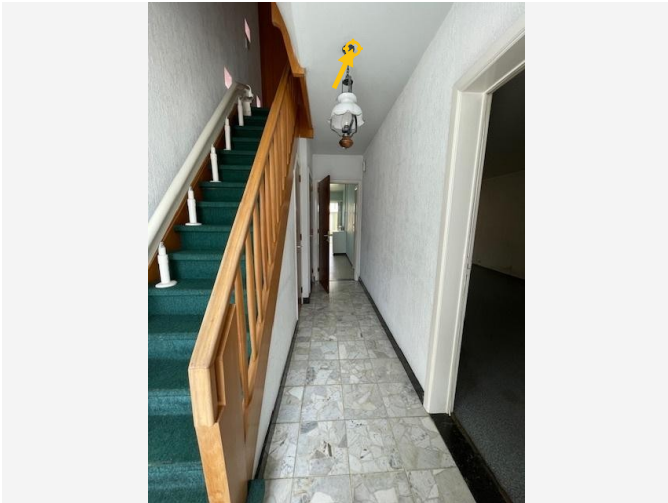
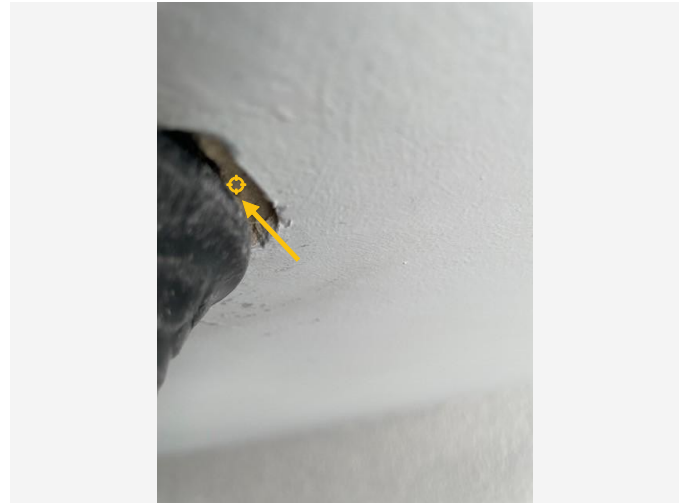
Fiche 18: Pleisterwerk plafond

Geen asbest

#	Type	Referentie	Resultaat
18.1	Mengmonster	MM2 - pleisterwerk plafond	Geen asbest

Beschrijving	Pleisterwerk plafond
Omgeving	Binnen
Primaire drager	Plafond
Bindmiddel van materiaal	Gips - kalk
Gebondenheid op basis van bindmiddel	Niet-hechtgebonden
Hoeveelheid (oppervlakte - dikte - aantal)	• 8,00 m ² - 0,29 cm - 1 stuk
Totaal volume	0,023 m ³
Identificatiemethode	Vaststelling met monstername
Destructieve handeling voor identificatie	Nee
Opmerking	Monstername : individuele ruimte : niet bemonsterd - overal houten of pvc latten tegen het plafond, geen schade willen aanbrengen; natte ruimte : zowel in de keuken als badkamer zijn er pvc latten tegen het plafond - niet bemonsterd; trappenhal : trappenhal op 2 plaatsen bemonsterd; stookruimte : mazoutbrander staat in garage - niet bemonsterd: betonplaten
