# Asbestinventarisatetest

Appeldonkstraat 60/58, 2830 Willebroek

Attestnummer : 20230327-000342.000

Uitgegeven op : 27.03.2023

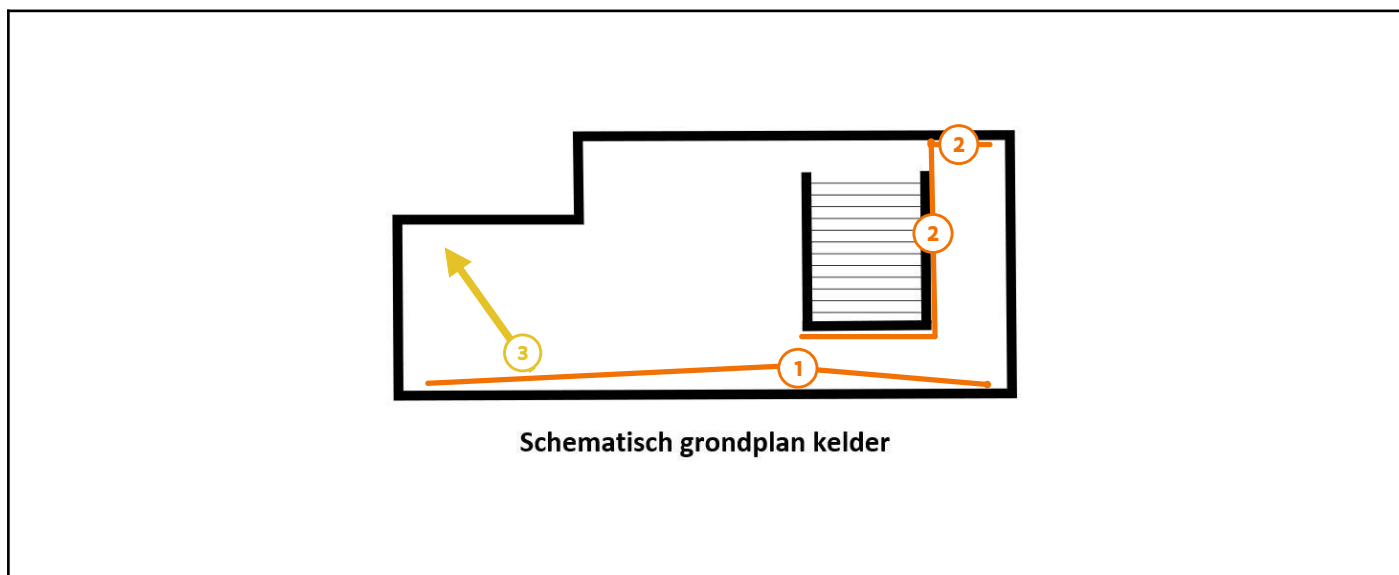
## Plan 1.2: Schematisch grondplan kelder

Beschrijving	Type	Actie
1. Afvoerleidingen	Asbestmateriaal	Verwijderen
2. Buisisolatie buizen CV net	Asbestmateriaal	Maatregelen nemen
3. Verluchtingsbuis / mantelbuis in asbestcement	Asbestmateriaal	Zorgvuldig beheren

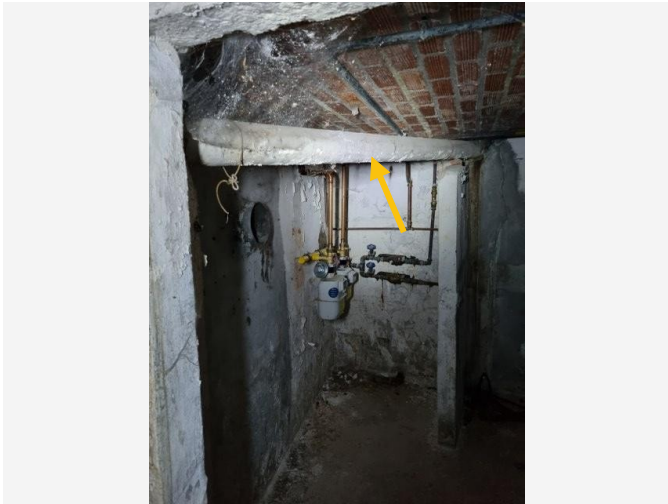
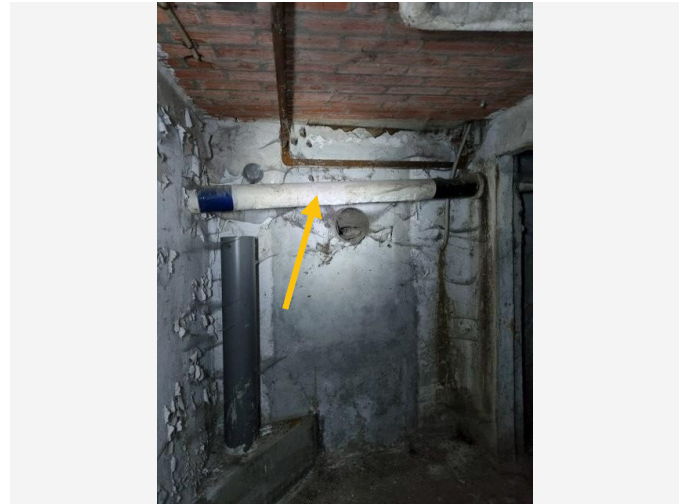
Het asbestmateriaal valt onder de mijlpaal van 2040.

Eindbeoordeling materiaalrisico	Verhoogd materiaalrisico en/of verhoogde kans op vezelvrijgave
---------------------------------	--

Gebondenheid	Categorie 1: hechtgebonden in oorsprong
Asbestsoort (vezeltype)	Crocidoliet aanwezig
Asbestconcentratie	Laag (< 50%)
Afschermingsgraad van het gehele materiaal	Geheel of deels (ook) vrij aan de binnenlucht
Toestand van het materiaal	Licht beschadigd, licht verweerd. Intact materiaal type Pical – asbestboard of categorie III 'gebondenheid'

Beschrijving	Afvoerleidingen
Omgeving	Binnen
Primaire drager	Fundering-draagstructuur (horizontaal, verticaal)
Asbestmateriaal	Buis, koker, leiding, pijp, doorvoer
Bindmiddel van asbestmateriaal	Cement
Gebondenheid op basis van bindmiddel	Hecht

Hoeveelheid (lengte - omtrek - dikte - aantal)	<ul style="list-style-type: none"> <li>• 4,50 m - 40,00 cm - 1,00 cm - 1 stuk</li> </ul>
Totaal volume	0,018 m <sup>3</sup>
Eenvoudig bereikbaar	Ja
Bevestigingswijze	<ul style="list-style-type: none"> <li>• Geklemd</li> <li>• Verlijmd, ingegoten, versmeerd</li> </ul>
Identificatiemethode	Vaststelling zonder monstername
Destructieve handeling voor identificatie	Nee

Verwijderen

- Zorg voor een veilig beheer. Vermijd het beschadigen van het asbestmateriaal. Controleer de toestand jaarlijks op wijzigingen.
- Scherm in afwachting van verwijdering het asbestmateriaal af van luchtstromingen en verstoring: bijvoorbeeld door het te verpakken, te fixeren, af te dekken, signalisatie - afbakening aan te brengen, ...
- Zorg voor een veilig beheer en verwijder dit asbestmateriaal wanneer het bij werken eenvoudig bereikbaar wordt. Controleer de toestand jaarlijks op wijzigingen.

- Eenvoudige handelingen: mag via doe-het-zelf of door werknemer(s) met opleidingsattest eenvoudige handelingen  
De toepassing is in origine hechtgeboden en in goede staat. De toepassing is niet van die aard dat de tussenkomst van een erkend verwijderaar noodzakelijk is. Voorafgaand aan de verwijdering te fixeren. Strikt en correct standaard PBM's werken met asbest (rubber laarzen/schoenen, wegwerpoverall (type tyvek), handschoenen, ademhalingsbescherming (minstens FFP3 masker), veiligheidsbril, ..... ) toe te passen. Het gebruik van sneldraaiende toestellen en hulpmiddelen (slijpschijf, boormachine, boorhamer, ..... ) is verboden. Tijdens de verwijdering mogen geen onbevoegde personen en/of kinderen binnen de zone van de werken en

in de onmiddellijke periferie aanwezig zijn. De toepassing dient in dubbele, gesloten en gelabelde verpakking of een asbestzak afgevoerd te worden. Voorafgaand aan de verwijdering van de toepassing dient het metselwerk rond de leidingen heel minutieus losgekapt te worden.

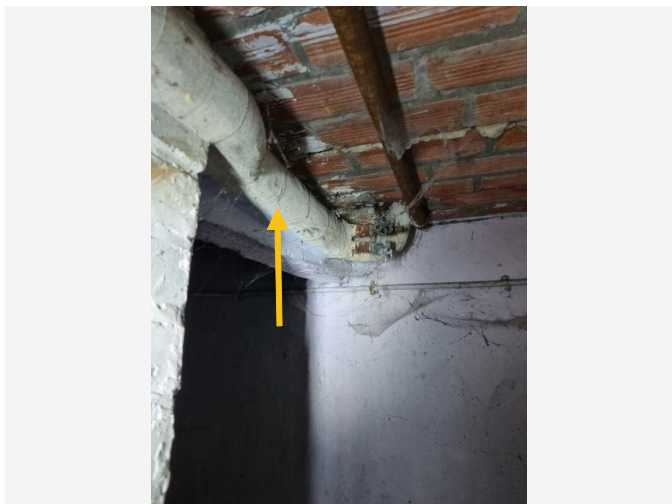
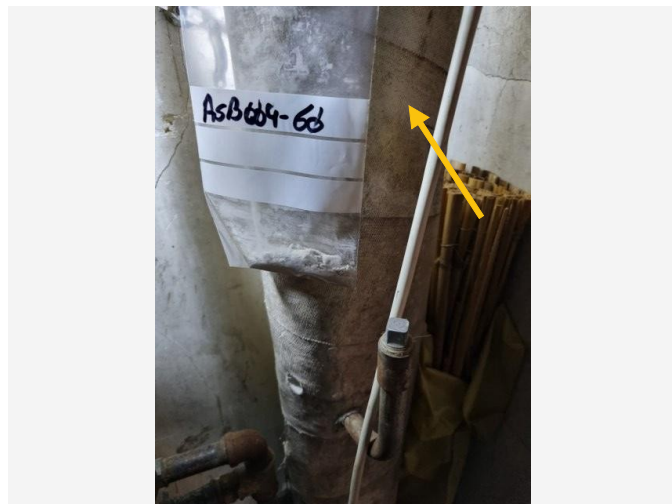
Het asbestmateriaal valt onder de mijlpaal van 2034.

Eindbeoordeling materiaalrisico	Verhoogd materiaalrisico en/of verhoogde kans op vezelvrijgave
---------------------------------	--

Gebondenheid	Categorie 2: niet-hechtgebonden met matrix
Asbestsoort (vezeltype)	Amfibool aanwezig, uitgezonderd crocidoliet
Asbestconcentratie	Laag (< 50%)
Afschermingsgraad van het gehele materiaal	Geheel of deels (ook) vrij aan de binnenlucht
Toestand van het materiaal	Licht beschadigd, licht verweerd. Intact materiaal type Pical – asbestboard of categorie III 'gebondenheid'

Beschrijving	Buisisolatie buizen CV net
Omgeving	Binnen
Primaire drager	Ruimteverwarming
Asbestmateriaal	In-situ afwerkingslagen - Thermische isolatie
Bindmiddel van asbestmateriaal	Gips - kalk
Gebondenheid op basis van bindmiddel	Niet-hechtgebonden
Hoeveelheid (lengte - omtrek - dikte - aantal)	• 7,00 m - 30,00 cm - 2,00 cm - 1 stuk
Totaal volume	0,042 m <sup>3</sup>

<b>Eenvoudig bereikbaar</b>	Nee <ul style="list-style-type: none"> <li>• Het asbestmateriaal is bedekt (uitgezonderd laag verf, coating, behang, kunststof, textiel) en het wegnemen van het bedekkende materiaal kan niet zonder het bedekkende materiaal te beschadigen.</li> </ul>
<b>Bevestigingswijze</b>	<ul style="list-style-type: none"> <li>• Geklemd</li> <li>• Verlijmd, ingegoten, versmeerd</li> </ul>
<b>Identificatiemethode</b>	Vaststelling met bewijsdocument, zonder monstername
<b>Destructieve handeling voor identificatie</b>	Ja
<b>Opmerking</b>	Het gebouwdeel van het appartement vormt een geheel met dat van huisnummer 60 en werd in het verleden op hetzelfde moment opgericht. De analyseresultaten van de toepassing opgenomen onder deze fiche werden geëxtrapoleerd naar voorliggende wooneenheid. Het betreft analysereferentie 23-037629 - ASB004-60

Maatregelen nemen

- Zorg voor een veilig beheer. Vermijd het beschadigen van het asbestmateriaal. Controleer de toestand jaarlijks op wijzigingen.
- Scherm in afwachting van verwijdering het asbestmateriaal af van luchtstromingen en verstoring: bijvoorbeeld door het te verpakken, te fixeren, af te dekken, signalisatie - afbakening aan te brengen, ...
- Zorg voor een veilig beheer en verwijder dit asbestmateriaal wanneer het bij werken eenvoudig bereikbaar wordt. Controleer de toestand jaarlijks op wijzigingen.

- Hermetische zone (erkend asbestverwijderaar)  
Gezien het niet-hechtgebonden (losgebonden) karakter van de toepassing met zeer hoog risico op vezelverspreiding bij manipulatie is enkel een verwijdering in hermetische zone toegestaan. De verwijdering en de opvolging van de verwijdering dient te gebeuren zoals beschreven in de codex voor het welzijn op het werk boek VI – titel 3 “Asbest” en moet worden uitgevoerd door een erkend asbestverwijderaar.

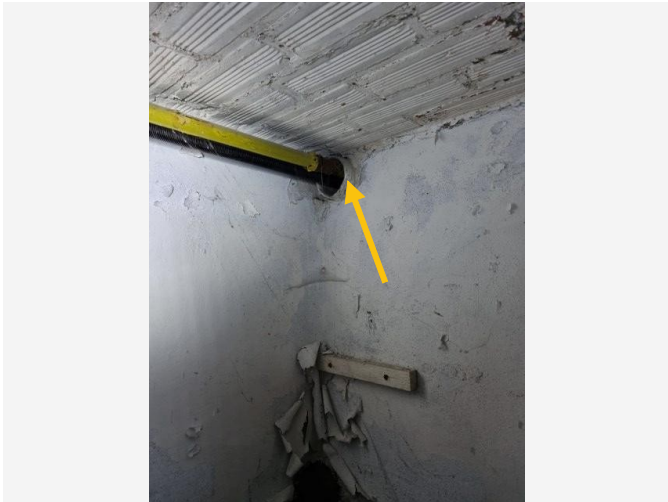
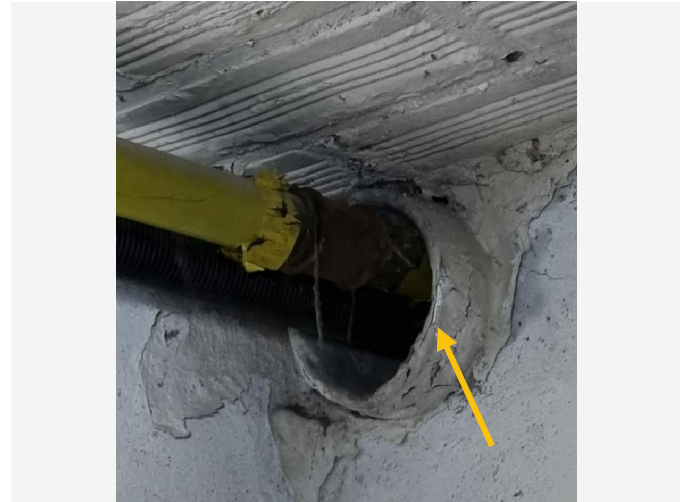
Het asbestmateriaal valt onder de mijlpaal van 2040.

Eindbeoordeling materiaalrisico	Laag materiaalrisico en/of verlaagde kans op vezelvrijgave
---------------------------------	--

Gebondenheid	Categorie 1: hechtgebonden in oorsprong
Asbestsoort (vezeltype)	Crocidoliet aanwezig
Asbestconcentratie	Laag (< 50%)
Afschermingsgraad van het gehele materiaal	Niet stootvaste afscherming
Toestand van het materiaal	Licht beschadigd, licht verweerd. Intact materiaal type Pical – asbestboard of categorie III 'gebondenheid'

Beschrijving	Verluchtingsbuis / mantelbuis in asbestcement
Omgeving	Binnen
Primaire drager	Fundering-draagstructuur (horizontaal, verticaal)

<b>Asbestmateriaal</b>	Buis, koker, leiding, pijp, doorvoer
<b>Bindmiddel van asbestmateriaal</b>	Cement
<b>Gebondenheid op basis van bindmiddel</b>	Hecht
<b>Hoeveelheid (lengte - omtrek - dikte - aantal)</b>	<ul style="list-style-type: none"> <li>• 1,00 m - 40,00 cm - 1,00 cm - 1 stuk</li> </ul>
<b>Totaal volume</b>	0,004 m <sup>3</sup>
<b>Eenvoudig bereikbaar</b>	<p>Nee</p> <ul style="list-style-type: none"> <li>• Verwijdering tast de bouwkundige integriteit aan.</li> </ul>
<b>Bevestigingswijze</b>	<ul style="list-style-type: none"> <li>• Geklemd</li> <li>• Verlijmd, ingegoten, versmeerd</li> </ul>
<b>Identificatiemethode</b>	Vaststelling zonder monstername
<b>Destructieve handeling voor identificatie</b>	Nee

Zorgvuldig beheren

- Zorg voor een veilig beheer. Vermijd het beschadigen van het asbestmateriaal. Controleer de toestand jaarlijks op wijzigingen.
- Scherm in afwachting van verwijdering het asbestmateriaal af van luchtstromingen en verstoring: bijvoorbeeld door het te verpakken, te fixeren, af te dekken, signalisatie - afbakening aan te brengen, ...
- Zorg voor een veilig beheer en verwijder dit asbestmateriaal wanneer het bij werken eenvoudig bereikbaar wordt. Controleer de toestand jaarlijks op wijzigingen.

- Eenvoudige handelingen: mag via doe-het-zelf of door werknemer(s) met opleidingsattest eenvoudige handelingen  
De toepassing is volledig ingegraven en komt niet onmiddellijk in aanmerking voor verwijdering gezien dit de bouwtechnische integriteit van het pand in het gedrang brengt. De verwijdering is preferentieel uit te voeren door een daartoe erkende aannemer die eveneens de bouwkundige integriteit kan inschatten. Indien echter de buis zou vrijkomen ten gevolge sloopwerken van de bovenliggende structuren dan kan het materiaal in eigen beheer worden verwijderd mits strikt en correct toepassen van de standaard PBM's

werken met asbest (rubber laarzen/schoenen, wegwerpoverall (type tyvek), handschoenen, ademhalingsbescherming (minstens FFP3 masker), veiligheidsbril, .....). Tijdens de verwijdering mogen geen onbevoegde personen en/of kinderen binnen de zone van de werken of in de onmiddellijke periferie aanwezig zijn. Het gebruik van sneldraaiende toestellen en hulpmiddelen (slijpschijf, boormachine, boorhamer, ....) is verboden. De toepassing is af te voeren in dubbel gesloten en asbest gelabelde verpakking of in een gesloten asbestzak/asbestcontainer.

- Eenvoudige handelingen: enkel door erkend asbestverwijderaar  
De toepassing is volledig ingegraven en komt niet onmiddellijk in aanmerking voor verwijdering gezien dit de bouwtechnische integriteit van het pand in het gedrang brengt. De verwijdering is preferentieel uit te voeren door een daartoe erkende aannemer die eveneens de bouwkundige integriteit kan inschatten.

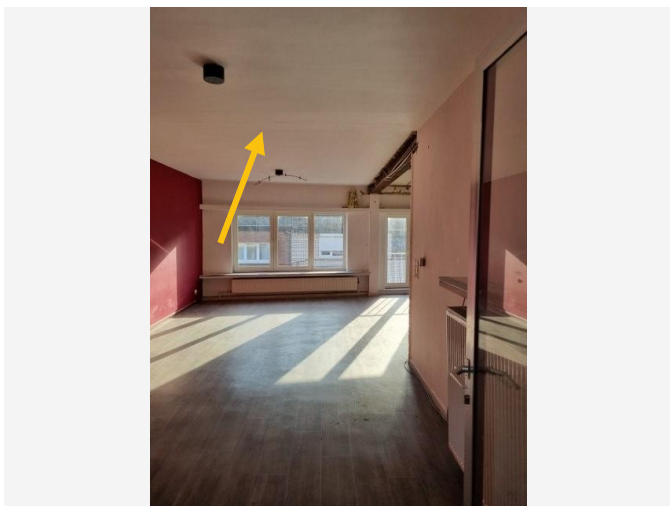
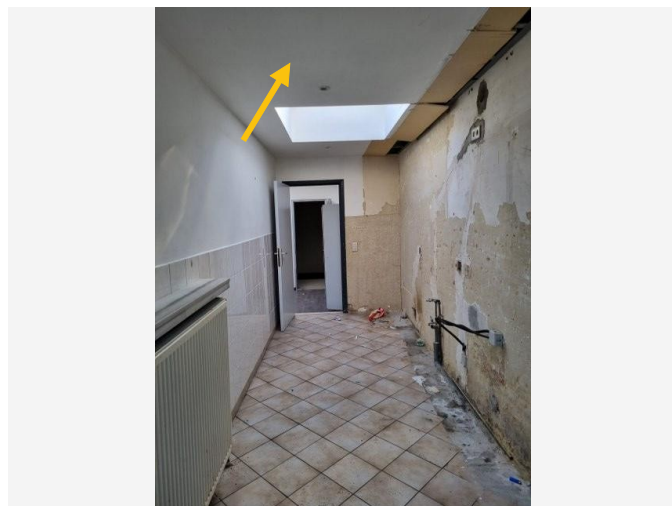
Geen asbest

Beschrijving	Pleisterwerk plafonds
Omgeving	Binnen
Primaire drager	Plafond
Bindmiddel van materiaal	Gips - kalk
Gebondenheid op basis van bindmiddel	Niet-hechtgebonden
Hoeveelheid (oppervlakte - dikte - aantal)	• 75,00 m <sup>2</sup> - 1,50 cm - 1 stuk
Totaal volume	1,125 m <sup>3</sup>

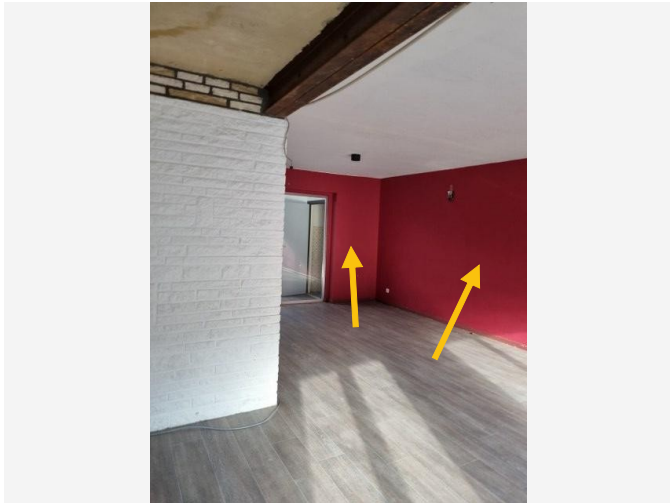
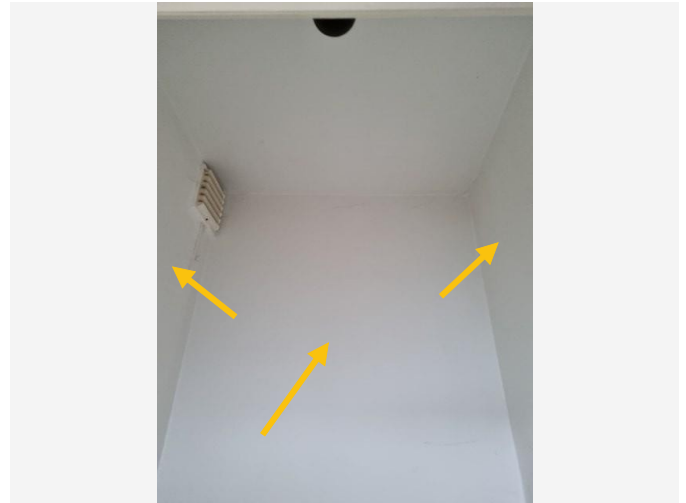
Geen asbest

Beschrijving	Pleisterwerk muren
Omgeving	Binnen
Primaire drager	Binnenwand
Bindmiddel van materiaal	Gips - kalk
Gebondenheid op basis van bindmiddel	Niet-hechtgebonden
Hoeveelheid (oppervlakte - dikte - aantal)	• 85,00 m <sup>2</sup> - 2,00 cm - 1 stuk
Totaal volume	1,70 m <sup>3</sup>

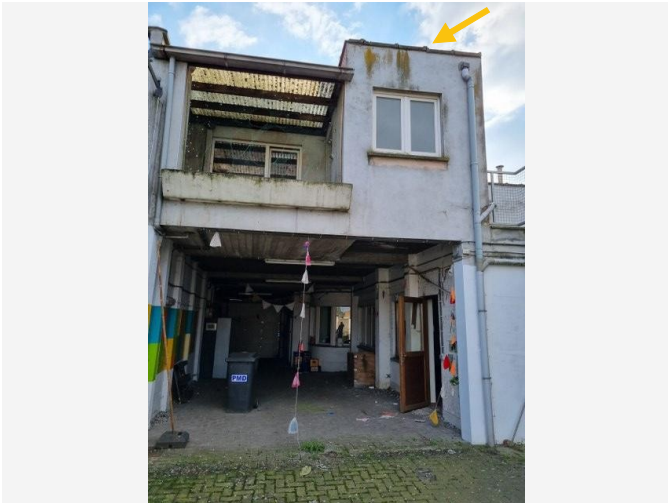
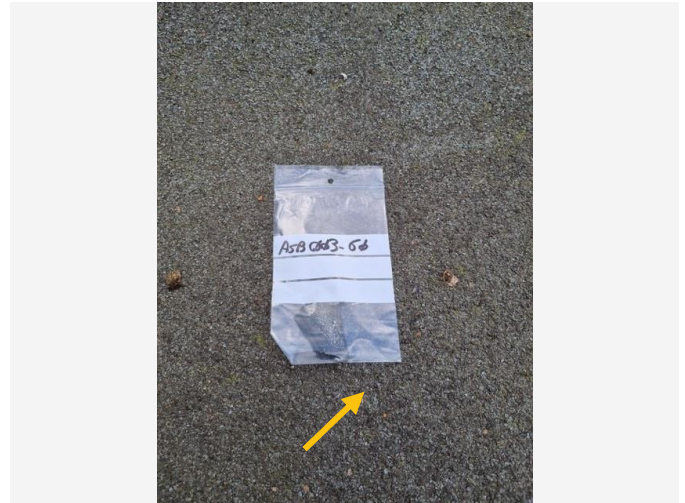
## Fiche 6: Dakbedekking in roofing

Geen asbest

Beschrijving	Dakbedekking in roofing
Omgeving	Buiten
Primaire drager	Plat dak
Bindmiddel van materiaal	Bitumen (roofing, teer, asfalt)
Gebondenheid op basis van bindmiddel	Hecht
Hoeveelheid (oppervlakte - aantal)	• 85,00 m <sup>2</sup> - 1 stuk
Totale oppervlakte	85,00 m <sup>2</sup>
