Asbestinventarisatetest

Molenstraat 51, 2830 Willebroek

Attestnummer : 20240926-000510.000

Niet-asbestveilig

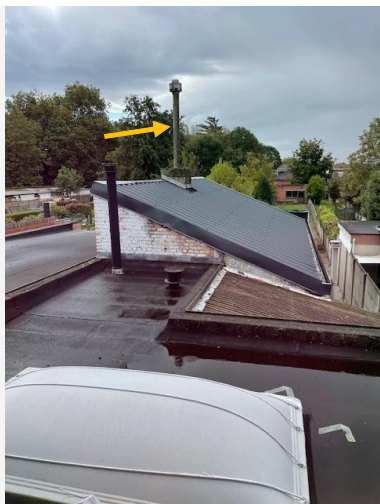
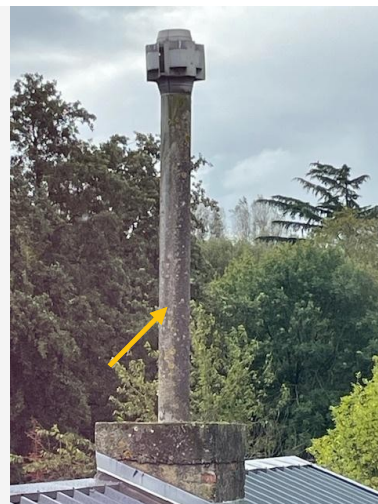
Eindbeoordeling materiaalrisico	Verhoogd materiaalrisico en/of verhoogde kans op vezelvrijgave
---------------------------------	--

Gebondenheid	Categorie 1: hechtgebonden in oorsprong
Asbestsoort (vezeltype)	Crocidoliet aanwezig
Asbestconcentratie	Laag (< 50%)
Afschermingsgraad van het gehele materiaal	Geheel of deels vrij aan de buitenlucht
Toestand van het materiaal	Matig beschadigd, matig verweerd

Beschrijving	Ontluchtingspijp
Omgeving	Buiten
Primaire drager	HVAC infrastructuur en uitrusting
Asbestmateriaal	Rookgaskanaal
Bindmiddel van asbestmateriaal	Cement
Gebondenheid op basis van bindmiddel	Hecht
Hoeveelheid (lengte - omtrek - dikte - aantal)	<ul style="list-style-type: none">• 2,00 m - 15,00 cm - 1,00 cm - 1 stuk
Totaal volume	0,003 m ³
Eenvoudig bereikbaar	Ja
Bevestigingswijze	<ul style="list-style-type: none">• Geklemd• Verlijmd, ingegoten, versmeerd
Identificatiemethode	Vaststelling zonder monsternamen
Destructieve handeling voor identificatie	Nee
Opmerking	De waarden (lengte-omtrek-dikte) zijn bij benadering. Deze oude ontluchtingspijp staat nog ingebouwd in het vernieuwde dak.

Het asbestmateriaal valt onder de mijlpaal van 2034.

- Zorg voor een veilig beheer en verwijder dit asbestmateriaal wanneer het bij werken eenvoudig bereikbaar wordt. Controleer de toestand jaarlijks op wijzigingen.
- Verwijder dit asbestmateriaal zo snel mogelijk. Volg de toestand goed op.
- Hemelwater dat afspoelt van asbestcement daken of gevels kan asbestdeeltjes bevatten. Gebruik het enkel voor gesloten circuits (bv. spoelen toiletten). Reinig na het vervangen van het dak of de gevel de dakgoten en regenwaterput of -ton om asbesthoudend sediment of slib te verwijderen

- Eenvoudige handelingen: mag via doe-het-zelf of door werknemer(s) met opleidingsattest eenvoudige handelingen
Laat een aannemer dit werk uitvoeren; zij beschikken over de nodige skills om dit volgens de normen te verwijderen. Meer informatie vind je op <https://ovam.vlaanderen.be/voorzorgsmaatregelen-bij-asbestverwijdering>

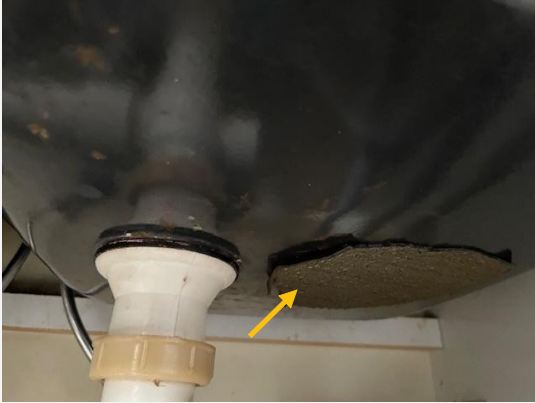
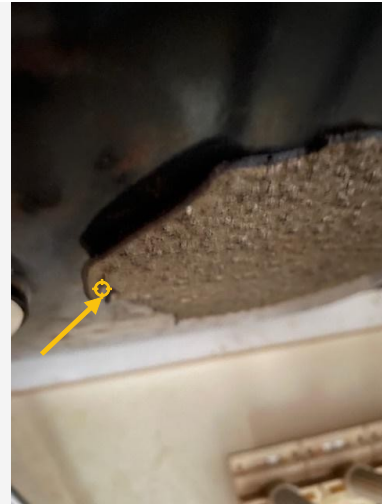
Eindbeoordeling materiaalrisico	Verhoogd materiaalrisico en/of verhoogde kans op vezelvrijgave
---------------------------------	--

Gebondenheid	Categorie 1: hechtgebonden in oorsprong
Asbestsoort (vezeltype)	Alleen chrysotiel
Asbestconcentratie	Laag (< 50%)
Afschermingsgraad van het gehele materiaal	Geheel of deels (ook) vrij aan de binnenlucht
Toestand van het materiaal	Matig beschadigd, matig verweerd

#	Type	Referentie	Resultaat
2.1	Puntmonster	PM2 - patch onder gootsteen	Chrysotiel

Beschrijving	Patchen onder gootstenen
Omgeving	Binnen
Primaire drager	Sanitaire infrastructuur en uitrusting (toe- en afvoer)
Asbestmateriaal	Koord, lint, band, strip
Bindmiddel van asbestmateriaal	Bitumen (roofing, teer, asfalt)
Gebondenheid op basis van bindmiddel	Hecht
Hoeveelheid (gewicht - aantal)	<ul style="list-style-type: none">• 0,20 kg - 1 stuk
Totaal gewicht	0,20 kg
Eenvoudig bereikbaar	Ja
Bevestigingswijze	<ul style="list-style-type: none">• Verlijmd, ingegoten, versmeerd
Identificatiemethode	Vaststelling met monstername
Destructieve handeling voor identificatie	Nee
Opmerking	Twee patchen onder de gootstenen in de keuken.

Het asbestmateriaal valt onder de mijlpaal van 2040.

- Scherm in afwachting van verwijdering het asbestmateriaal af van luchtstromingen en verstoring: bijvoorbeeld door het te verpakken, te fixeren, af te dekken, signalisatie - afbakening aan te brengen, ...
- Verwijder dit asbestmateriaal zo snel mogelijk. Volg de toestand goed op.

- Eenvoudige handelingen: mag via doe-het-zelf of door werknemer(s) met opleidingsattest eenvoudige handelingen
 - Trek beschermende kledij aan: een aansluitend stofmasker (beschermingsklasse FFP3), een wegwercoverall en handschoenen.
 - Dek de onderliggende vloer of omliggende materialen af met een folie om loskomende stukken op te vangen.
 - Vermijd stof door het asbest te bevochtigen of te fixeren. Dat doe je door water te vernevelen of door een aangepast fixeermiddel te gebruiken.
 - Demonteer asbestelementen door ze een voor een met de hand los te maken of los te schroeven.

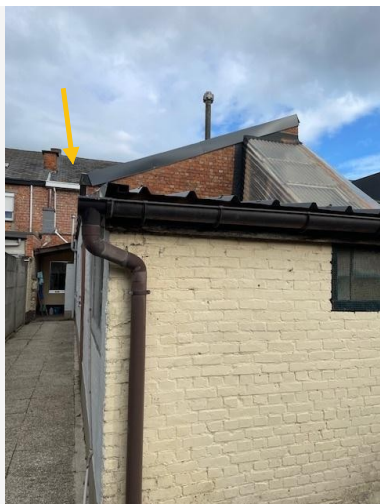
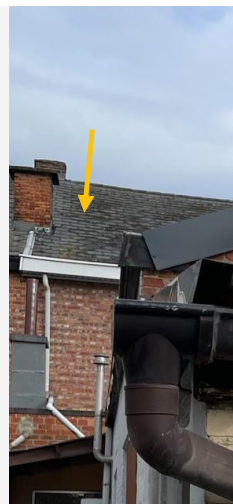
Eindbeoordeling materiaalrisico	Verhoogd materiaalrisico en/of verhoogde kans op vezelvrijgave
---------------------------------	--

Gebondenheid	Categorie 1: hechtgebonden in oorsprong
Asbestsoort (vezeltype)	Crocidoliet aanwezig
Asbestconcentratie	Laag (< 50%)
Afschermingsgraad van het gehele materiaal	Geheel of deels vrij aan de buitenlucht
Toestand van het materiaal	Matig beschadigd, matig verweerd

Beschrijving	Zadeldak woning
Omgeving	Buiten
Primaire drager	Schuin dak
Asbestmateriaal	Dak- en gevelbekleding - Lei, shingle
Bindmiddel van asbestmateriaal	Cement
Gebondenheid op basis van bindmiddel	Hecht
Hoeveelheid (oppervlakte - aantal)	<ul style="list-style-type: none">• 36,00 m² - 1 stuk
Totale oppervlakte	36,00 m ²
Eenvoudig bereikbaar	Ja
Bevestigingswijze	<ul style="list-style-type: none">• Onbekend
Identificatiemethode	Vaststelling zonder monstername
Destructieve handeling voor identificatie	Nee
Opmerking	Het zadeldak bestaat uit asbestleien - is niet bemonsterd.

Het asbestmateriaal valt onder de mijlpaal van 2034.

- Zorg voor een veilig beheer en verwijder dit asbestmateriaal wanneer het bij werken eenvoudig bereikbaar wordt. Controleer de toestand jaarlijks op wijzigingen.
- Verwijder dit asbestmateriaal zo snel mogelijk. Volg de toestand goed op.
- Hemelwater dat afspoelt van asbestcement daken of gevels kan asbestdeeltjes bevatten. Gebruik het enkel voor gesloten circuits (bv. spoelen toiletten). Reinig na het vervangen van het dak of de gevel de dakgoten en regenwaterput of -ton om asbesthoudend sediment of slib te verwijderen

- Eenvoudige handelingen: mag via doe-het-zelf of door werknemer(s) met opleidingsattest eenvoudige handelingen
 - Trek beschermende kledij aan: een aansluitend stofmasker (beschermingsklasse FFP3), een wegwerpoverall en afspoelbare schoenen.
 - Neemt je asbest weg buiten een gebouw? Sluit dan de ramen en deuren van het aangrenzende gebouw en schakel ventilatiesystemen uit.
 - Dek de onderliggende vloer of omliggende materialen af met een folie om loskomende stukken op te

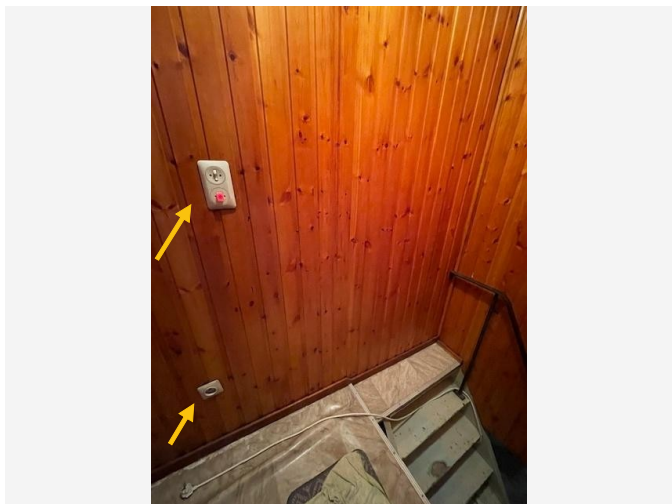
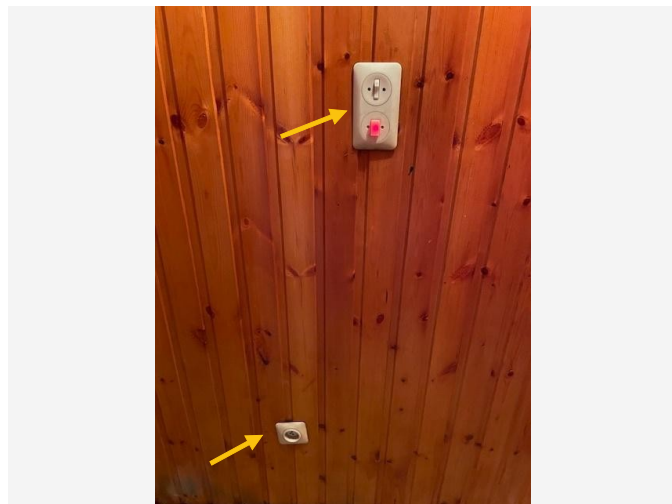
Eindbeoordeling materiaalrisico	Zeer laag materiaalrisico en/of zeer lage kans op vezelvrijgave
---------------------------------	---

Gebondenheid	Categorie 1: hechtgebonden in oorsprong
Asbestsoort (vezeltype)	Alleen chrysotiel
Asbestconcentratie	Laag (< 50%)
Afschermingsgraad van het gehele materiaal	Stootvaste afscherming of omkasting
Toestand van het materiaal	Onbeschadigd, niet verweerd

Beschrijving	Bakelieten schakelaar en stopcontact (wit)
Omgeving	Binnen
Primaire drager	Communicatie en elektrische infrastructuur en uitrusting
Asbestmateriaal	Plaat, paneel, tablet - Type Bakeliet
Bindmiddel van asbestmateriaal	Kunststof of -hars
Gebondenheid op basis van bindmiddel	Hecht
Hoeveelheid (oppervlakte - dikte - aantal)	<ul style="list-style-type: none">• 0,20 m² - 0,20 cm - 1 stuk
Totaal volume	< 0,001 m ³
Eenvoudig bereikbaar	Ja
Bevestigingswijze	<ul style="list-style-type: none">• Geschroefd
Identificatiemethode	Vaststelling zonder monsternamen
Destructieve handeling voor identificatie	Nee
Opmerking	Een dubbele schakelaar en één stopcontact eronder in de hal, die toegang geeft tot de kelder.

Het asbestmateriaal valt onder de mijlpaal van 2040.

- Zorg voor een veilig beheer. Vermijd het beschadigen van het asbestmateriaal. Controleer de toestand jaarlijks op wijzigingen.

- Eenvoudige handelingen: mag via doe-het-zelf of door werknemer(s) met opleidingsattest eenvoudige handelingen
De schakelaar en het stopcontact kan in zijn geheel worden verwijderd. Steek deze in een plastic zak en breng dit naar het recyclagepark met de vermelding van asbest. Meer informatie vind je op <https://ovam.vlaanderen.be/voorzorgsmaatregelen-bij-asbestverwijdering>

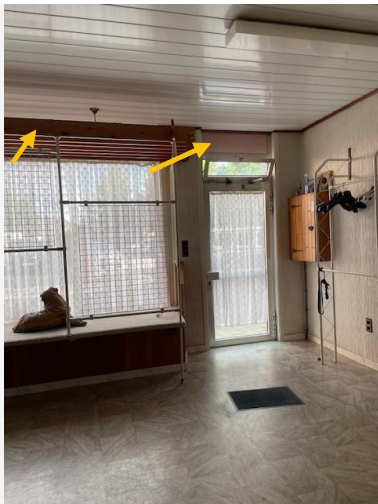
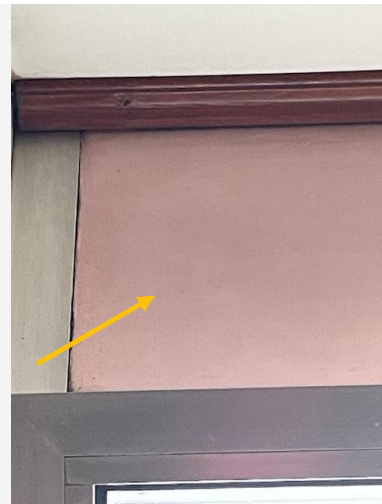
Eindbeoordeling materiaalrisico	Zeer laag materiaalrisico en/of zeer lage kans op vezelvrijgave
---------------------------------	---

Gebondenheid	Categorie 1: hechtgebonden in oorsprong
Asbestsoort (vezeltype)	Crocidoliet aanwezig
Asbestconcentratie	Laag (< 50%)
Afschermingsgraad van het gehele materiaal	Niet stootvaste afscherming
Toestand van het materiaal	Onbeschadigd, niet verweerd

Beschrijving	Glasal platen
Omgeving	Grenst aan binnen- en buitenlucht
Primaire drager	Wandopening verticaal (raam, deur, ...)
Asbestmateriaal	Plaat, paneel, tablet - Geëmailleerd, type Glasal
Bindmiddel van asbestmateriaal	Cement
Gebondenheid op basis van bindmiddel	Hecht
Hoeveelheid (oppervlakte - dikte - aantal)	• 4,00 m ² - 0,40 cm - 1 stuk
Totaal volume	0,016 m ³
Eenvoudig bereikbaar	Ja
Bevestigingswijze	• Geklemd
Identificatiemethode	Vaststelling zonder monsternamen
Destructieve handeling voor identificatie	Nee
Opmerking	Boven de deur en ramen bevinden zich platen tussen het schrijnwerk. Deze werden niet bemonsterd om geen schade aan te brengen.

Het asbestmateriaal valt onder de mijlpaal van 2040.

- Zorg voor een veilig beheer. Vermijd het beschadigen van het asbestmateriaal. Controleer de toestand jaarlijks op wijzigingen.

- Eenvoudige handelingen: mag via doe-het-zelf of door werknemer(s) met opleidingsattest eenvoudige handelingen
Het betreft hier een hechtgebonden toepassing. De platen dienen in hun geheel te worden verwijderd. Kijk op <https://ovam.vlaanderen.be/voorzorgsmaatregelen-bij-asbestverwijdering>

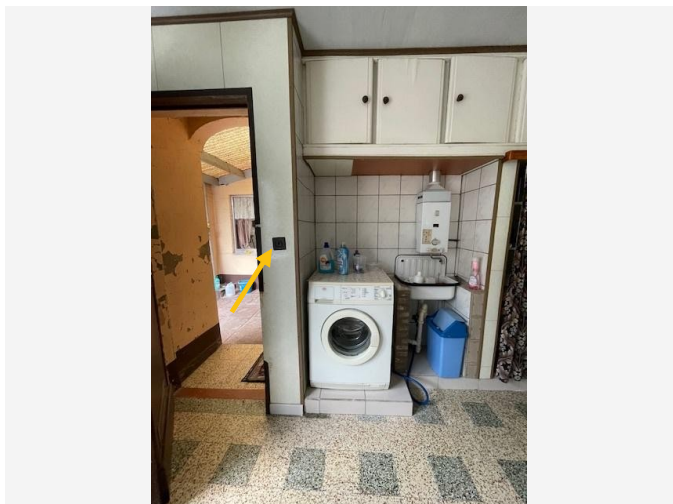
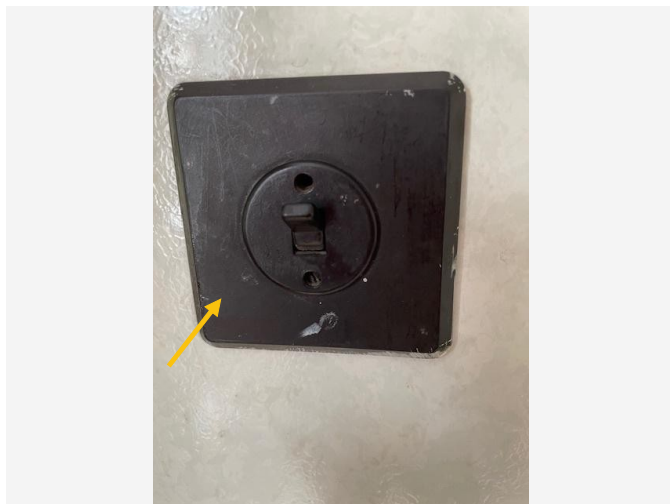
Eindbeoordeling materiaalrisico	Zeer laag materiaalrisico en/of zeer lage kans op vezelvrijgave
---------------------------------	---

Gebondenheid	Categorie 1: hechtgebonden in oorsprong
Asbestsoort (vezeltype)	Alleen chrysotiel
Asbestconcentratie	Laag (< 50%)
Afschermingsgraad van het gehele materiaal	Stootvaste afscherming of omkasting
Toestand van het materiaal	Onbeschadigd, niet verweerd

Beschrijving	Bakelieten schakelaar (zwart)
Omgeving	Binnen
Primaire drager	Communicatie en elektrische infrastructuur en uitrusting
Asbestmateriaal	Plaat, paneel, tablet - Type Bakeliet
Bindmiddel van asbestmateriaal	Kunststof of -hars
Gebondenheid op basis van bindmiddel	Hecht
Hoeveelheid (oppervlakte - dikte - aantal)	• 0,10 m ² - 0,20 cm - 1 stuk
Totaal volume	< 0,001 m ³
Eenvoudig bereikbaar	Ja
Bevestigingswijze	• Geschroefd
Identificatiemethode	Vaststelling zonder monstername
Destructieve handeling voor identificatie	Nee
Opmerking	1 zwarte schakelaar in de wasplaats.

Het asbestmateriaal valt onder de mijlpaal van 2040.

- Zorg voor een veilig beheer. Vermijd het beschadigen van het asbestmateriaal. Controleer de toestand jaarlijks op wijzigingen.

- Eenvoudige handelingen: mag via doe-het-zelf of door werknemer(s) met opleidingsattest eenvoudige handelingen
De schakelaar kan in zijn geheel worden verwijderd zonder te breken. Steek dit in een plastic zak (dubbel verpakt) en breng dit naar het recyclagepark met de vermelding van asbest. Meer informatie vind je op <https://ovam.vlaanderen.be/voorzorgsmaatregelen-bij-asbestverwijdering>

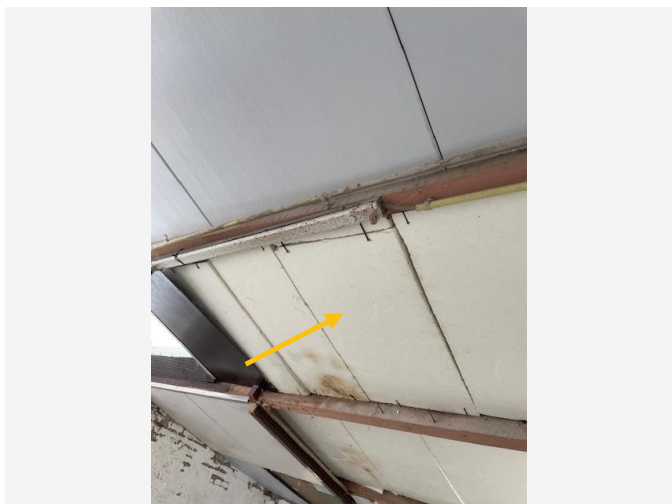
Het onderdak van de berging 2 bestaat uit piepschuim - isimo platen.

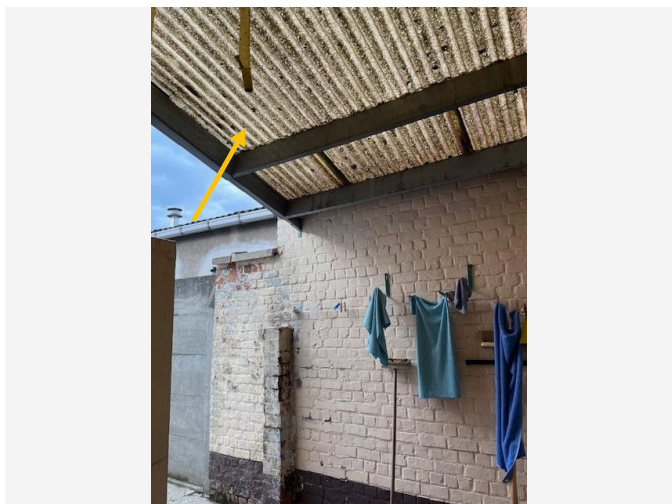
Het dak boven de koer bestaat uit kunststof golfplaten en een metalen constructie.

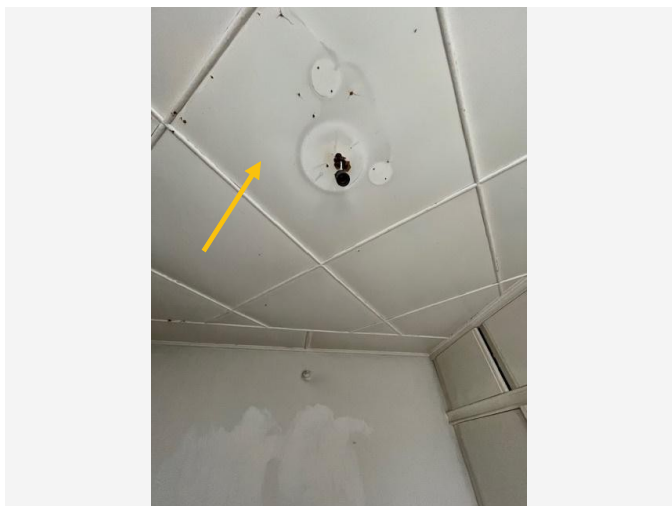
Het onderdak van de berging bestaat uit houten platen (geen isolatie).

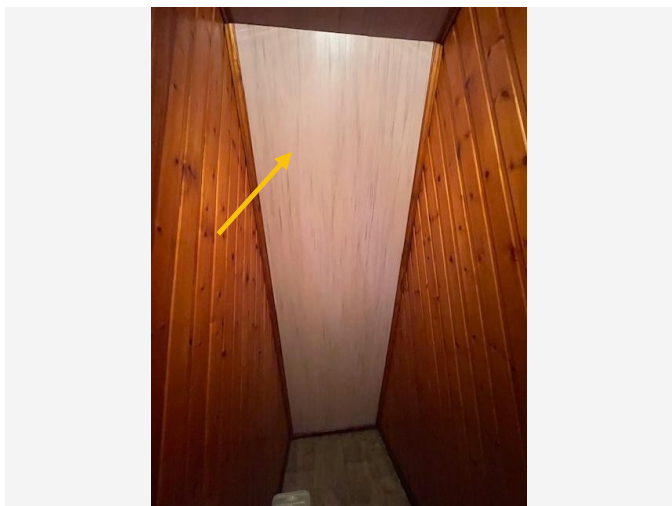
Niet mogelijk om monsters te nemen van de plafonds. Individuele ruimte/natte ruimte/trappenhal en stookruimte; elke ruimte heeft kunststof of houten latten tegen het plafond. (het is een niet destructief onderzoek)

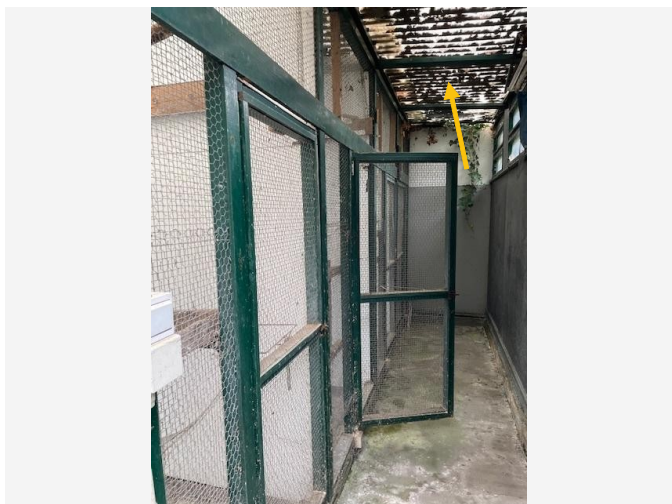
Het dak van de volière bestaat uit kunststof golfplaten.

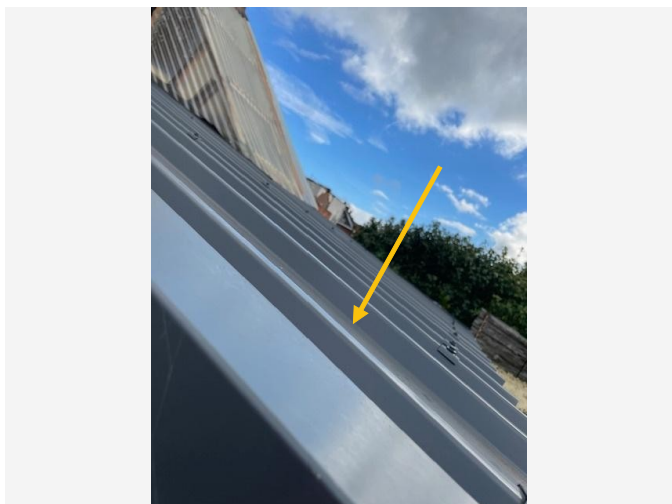
Het schuin dak bestaat uit gegalvaniseerde platen.

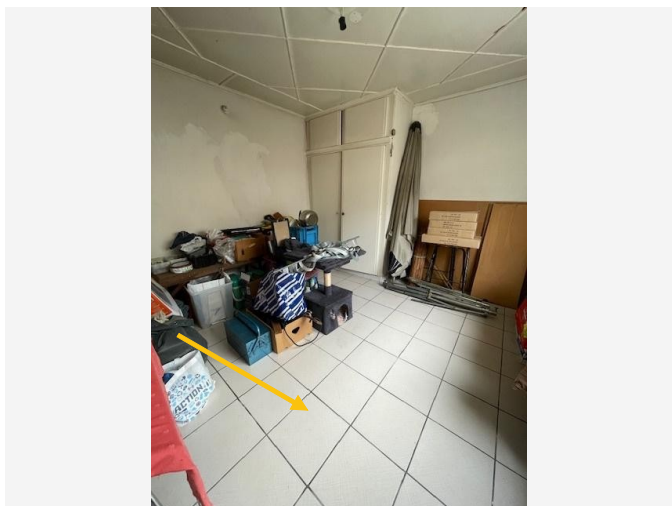
De vloeren bestaan uit keramische tegels.

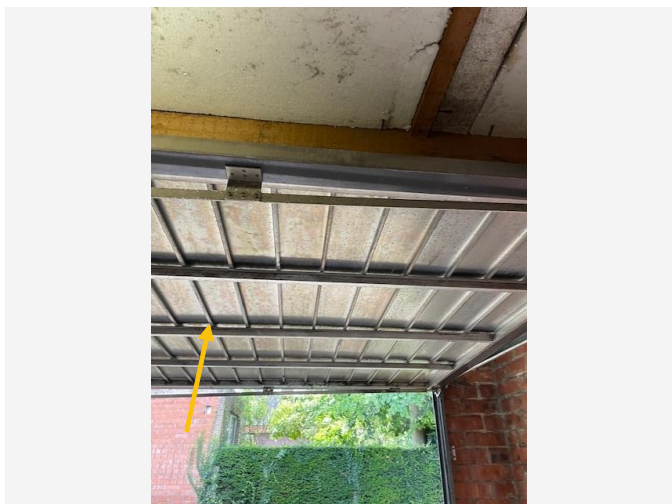
De garagepoort bestaat uit metaal (geen isolatie).

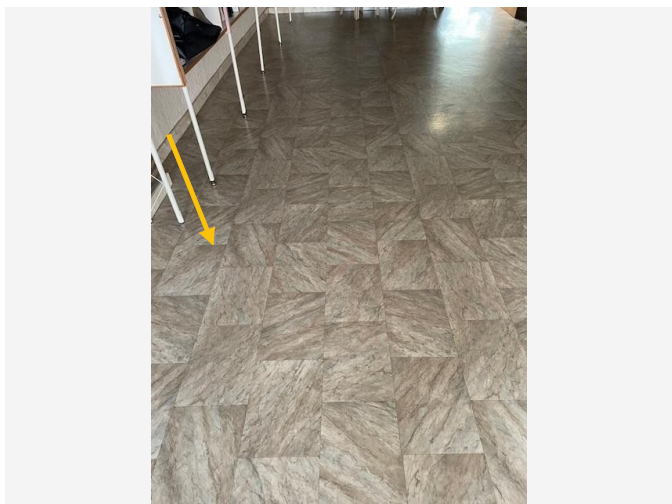
Uit kunststof (pvc)

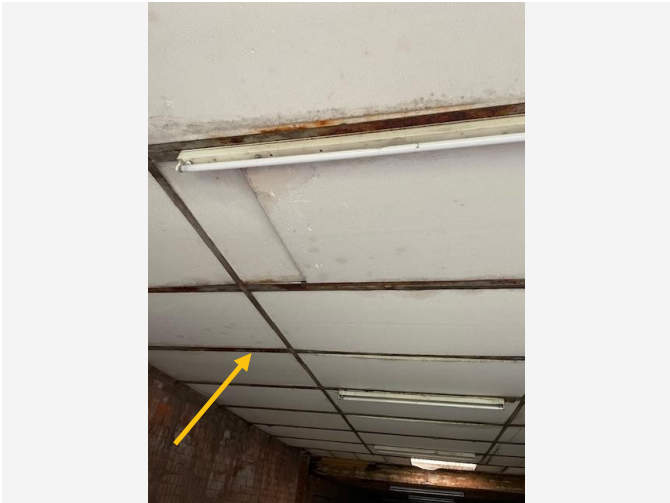
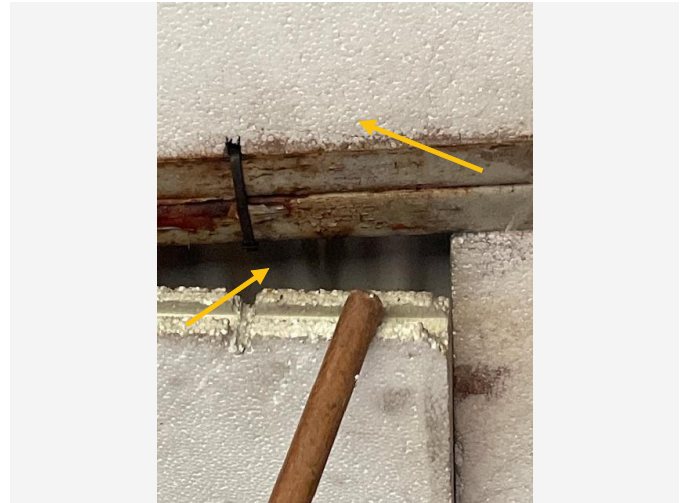
Fiche 17: Dak en onderdak garage

Geen asbest

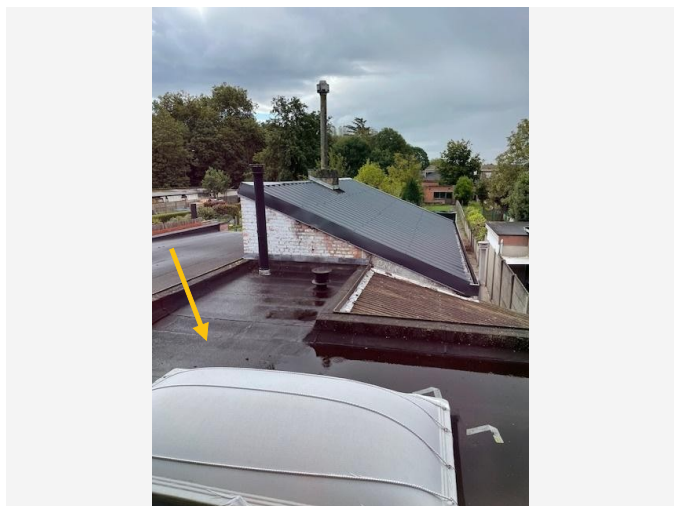
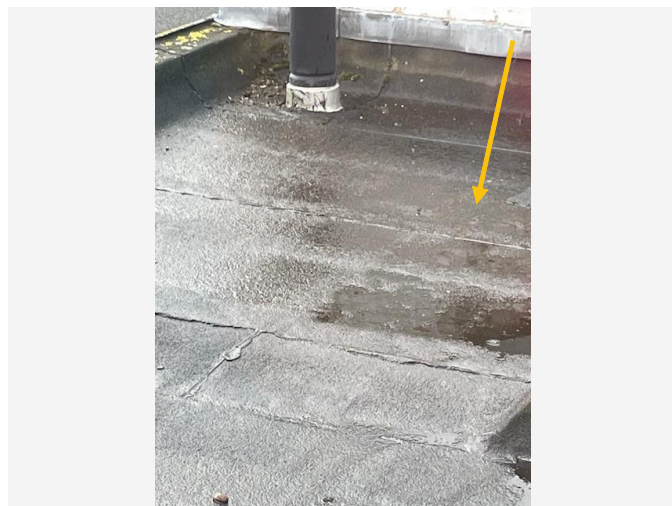
Fiche 18: Roofing dak

Geen asbest

Beschrijving	Roofing dak
Omgeving	Buiten
Primaire drager	Plat dak
Bindmiddel van materiaal	Bitumen (roofing, teer, asfalt)
Gebondenheid op basis van bindmiddel	Hecht
Hoeveelheid (oppervlakte - aantal)	• 12,00 m ² - 1 stuk
Totale oppervlakte	12,00 m ²
Identificatiemethode	Vaststelling zonder monsternamen
Destructieve handeling voor identificatie	Nee
Opmerking	De roofing van het plat dak boven keuken en badkamer werd een 5-tal jaar geleden vernieuwd. (volgens eigenaar) Er is geen monster genomen om geen schade aan te brengen - het is een niet-destructief onderzoek. Om heel zeker te zijn raden wij aan vooraleer er werken worden gedaan om een extra monster te laten nemen.
