Asbestinventarisatetest

Polderstraat 18, 2830 Willebroek

Attestnummer : 20260211-000280.000

Niet-asbestveilig

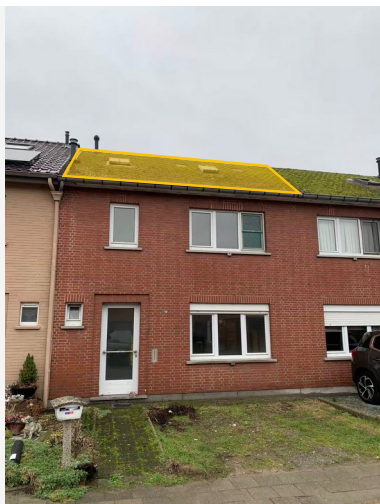
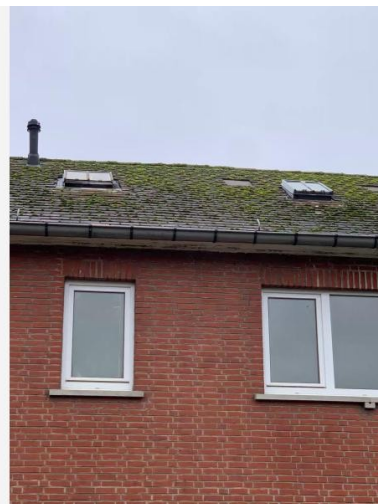
Het asbestmateriaal valt onder de mijlpaal van 2034.

Verwijderen

Eindbeoordeling materiaalrisico	Verhoogd materiaalrisico en/of verhoogde kans op vezelvrijgave
---------------------------------	--

Gebondenheid	Categorie 1: hechtgebonden in oorsprong
Asbestsoort (vezeltype)	Crocidoliet aanwezig
Asbestconcentratie	Laag (< 50%)
Afschermingsgraad van het gehele materiaal	Geheel of deels vrij aan de buitenlucht
Toestand van het materiaal	Matig beschadigd, matig verweerd

#	Type	Referentie	Resultaat
1.1	Puntmonster	18.2.1 Leien grijs	Chrysotiel
1.2	Puntmonster	18.2.2 Leien rood	Chrysotiel, Crocidoliet

Beschrijving	Leien dakbedekking
Omgeving	Buiten
Primaire drager	Schuin dak
Asbestmateriaal	Dak- en gevelbekleding - Lei, shingle
Bindmiddel van asbestmateriaal	Cement
Gebondenheid op basis van bindmiddel	Hecht
Hoeveelheid (oppervlakte - aantal)	<ul style="list-style-type: none">• 75,00 m² - 1 stuk
Totale oppervlakte	75,00 m ²
Eenvoudig bereikbaar	Ja
Bevestigingswijze	<ul style="list-style-type: none">• Geklemd• Genageld, geniet
Identificatiemethode	Een monstername door de asbestdeskundige met laboanalyse door een asbestlabo.
Destructieve handeling voor identificatie	Nee
Opmerking	Op het dak liggen 2 verschillende leien door elkaar. Ter hoogte van de raamopeningen zijn het eerder de rode leien.

- Zorg voor een veilig beheer. Vermijd het beschadigen van het asbestmateriaal. Controleer de toestand jaarlijks op wijzigingen.
- Hemelwater dat afspoelt van asbestcement daken of gevels kan asbestdeeltjes bevatten. Gebruik het enkel voor gesloten circuits (bv. spoelen toiletten). Reinig na het vervangen van het dak of de gevel de dakgoten en regenwaterput of -ton om asbesthoudend sediment of slib te verwijderen

- Eenvoudige handelingen: mag via doe-het-zelf of door werknemer(s) met opleidingsattest eenvoudige handelingen
Deze toepassing dient zoveel mogelijk in 1 geheel te blijven zonder te breken tijdens de verwijdering. . Dit kan eventueel door een doe-het-zelver worden verwijderd of door opgeleid personeel. Rekening houdende met de hoeveelheid en hoogte adviseren wij om dit eerder door een aannemer met opgeleid personeel te laten uitvoeren.

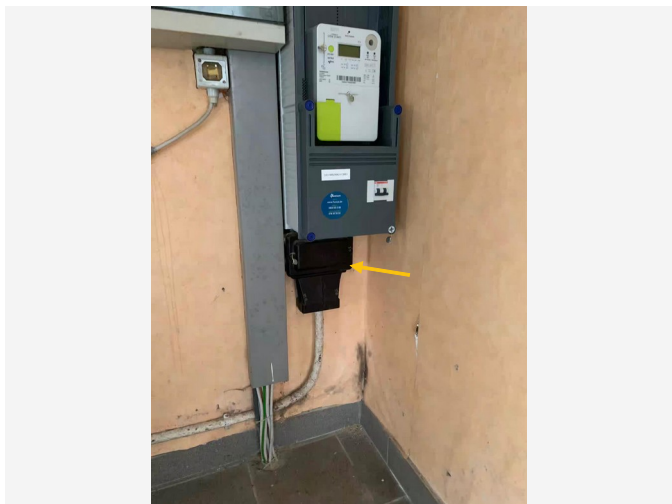
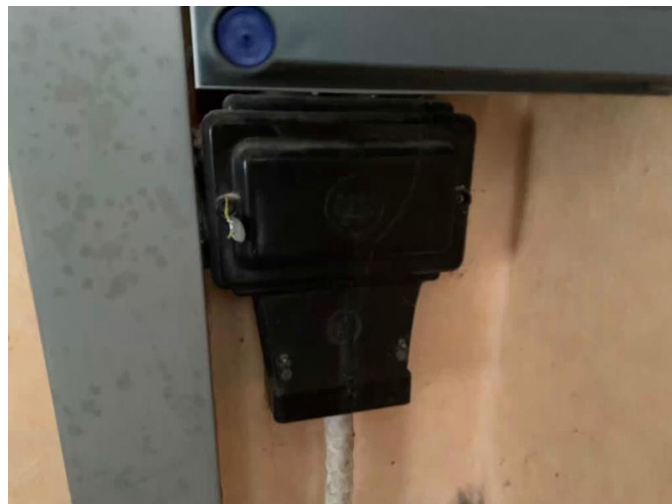
Het asbestmateriaal valt onder de mijlpaal van 2040.

Zorgvuldig beheren

Eindbeoordeling materiaalrisico	Laag materiaalrisico en/of verlaagde kans op vezelvrijgave
---------------------------------	--

Gebondenheid	Categorie 1: hechtgebonden in oorsprong
Asbestsoort (vezeltype)	Crocidoliet aanwezig
Asbestconcentratie	Laag (< 50%)
Afschermingsgraad van het gehele materiaal	Geheel of deels (ook) vrij aan de binnenlucht
Toestand van het materiaal	Onbeschadigd, niet verweerd

Beschrijving	Bakeliet toepassingen - Eindafsluiter
Omgeving	Binnen
Primaire drager	Communicatie en elektrische infrastructuur en uitrusting
Asbestmateriaal	Plaat, paneel, tablet - Type Bakeliet
Bindmiddel van asbestmateriaal	Kunststof of -hars
Gebondenheid op basis van bindmiddel	Hecht
Hoeveelheid (oppervlakte - dikte - aantal)	<ul style="list-style-type: none"> • 1,00 m² - 1,00 cm - 1 stuk
Totaal volume	0,01 m ³
Eenvoudig bereikbaar	Ja
Bevestigingswijze	<ul style="list-style-type: none"> • Geschroefd
Identificatiemethode	<p>De asbestdeskundige beoordeelt het materiaal als asbestverdacht en dus asbesthoudend, en dit zonder monstername.</p> <p>Motivatie: Er is een onderzoeksbeperking die monstername verhindert; De asbestdeskundige kan het onderzoek niet uitvoeren binnen de bepalingen van de welzijnswet.</p>
Destructieve handeling voor identificatie	Nee
Opmerking	<p>De eindafsluiter (tussen de teller en de binneninstallatie) is ogepmaakt uit bakeliet. Deze werd niet bemonsterd (installatie met elektriciteit in dienst) en is bijgevolg opgenomen als asbestVERDACHT. Bij renovatie of sloop nader te onderzoeken of als asbesthoudend af te voeren.</p> <p>Opgelet: in deze toepassing zijn vaak koorden aanwezig.</p>

- Zorg voor een veilig beheer. Vermijd het beschadigen van het asbestmateriaal. Controleer de toestand jaarlijks op wijzigingen.
- Voer bijkomende staalname(s) uit.

- Eenvoudige handelingen: mag via doe-het-zelf of door werknemer(s) met opleidingsattest eenvoudige handelingen
Voor overgaan tot verwijderings is het aangewezen om deze te bemonsteren, deze is momenteel enkel opgenomen als asbestverdacht.

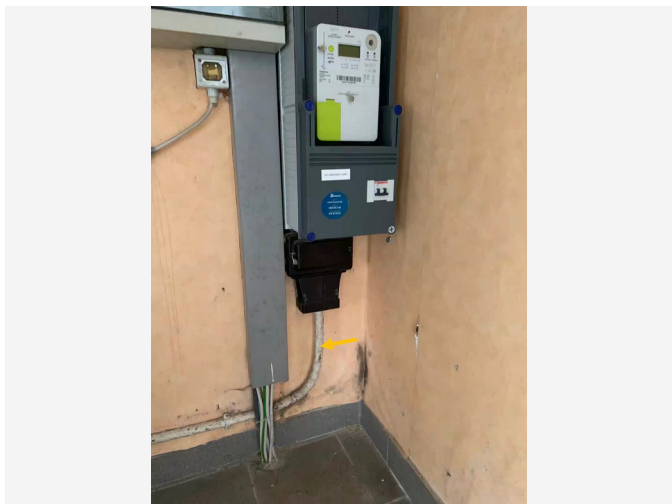
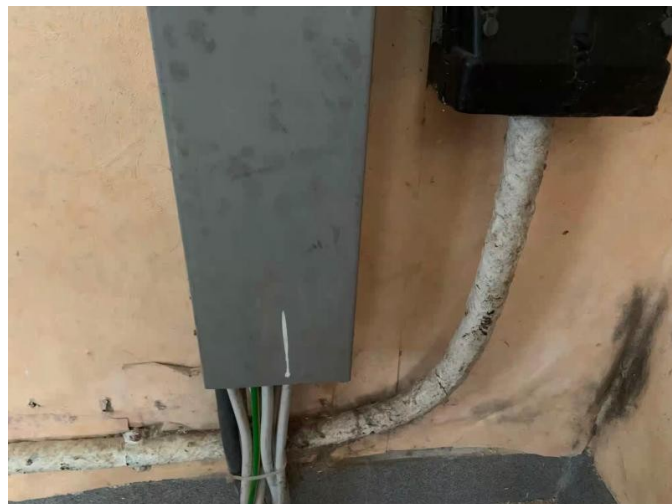
Het asbestmateriaal valt onder de mijlpaal van 2040.

Zorgvuldig beheren

Eindbeoordeling materiaalrisico	Laag materiaalrisico en/of verlaagde kans op vezelvrijgave
---------------------------------	--

Gebondenheid	Categorie 1: hechtgebonden in oorsprong
Asbestsoort (vezeltype)	Alleen chrysotiel
Asbestconcentratie	Laag (< 50%)
Afschermingsgraad van het gehele materiaal	Geheel of deels (ook) vrij aan de binnenlucht
Toestand van het materiaal	Licht beschadigd, licht verweerd. Intact calciumsilicaatmateriaal of categorie III 'gebondenheid'

Beschrijving	Elektriciteitskabel met teertextiel
Omgeving	Binnen
Primaire drager	Communicatie en elektrische infrastructuur en uitrusting
Asbestmateriaal	Elektriciteitskabel met teertextiel
Bindmiddel van asbestmateriaal	Bitumen (roofing, teer, asfalt)
Gebondenheid op basis van bindmiddel	Hecht
Hoeveelheid (gewicht - aantal)	<ul style="list-style-type: none">• 5,00 kg - 1 stuk
Totaal gewicht	5,00 kg
Eenvoudig bereikbaar	Ja
Bevestigingswijze	<ul style="list-style-type: none">• Geklemd
Identificatiemethode	<p>De asbestdeskundige beoordeelt het materiaal als asbestverdacht en dus asbesthoudend, en dit zonder monstername.</p> <p>Motivatie: Er is een onderzoeksbeperking die monstername verhindert; De asbestdeskundige kan het onderzoek niet uitvoeren binnen de bepalingen van de welzijnswet.</p>
Destructieve handeling voor identificatie	Nee
Opmerking	Ter hoogte van de toevoer van elektriciteit bevindt zich een kabel bestaande uit teertextiel. Deze kon niet bemonsterd worden en is bijgevolg opgenomen als asbestVERDACHT. Bij renovatie of sloop nader te onderzoeken of als asbesthoudend af te voeren.

- Zorg voor een veilig beheer. Vermijd het beschadigen van het asbestmateriaal. Controleer de toestand jaarlijks op wijzigingen.
- Voer bijkomende staalname(s) uit.

- Eenvoudige handelingen: mag via doe-het-zelf of door werknemer(s) met opleidingsattest eenvoudige handelingen
Voor overgaan tot verwijderings is het aangewezen om deze te bemonsteren, deze is momenteel enkel opgenomen als asbestverdacht.

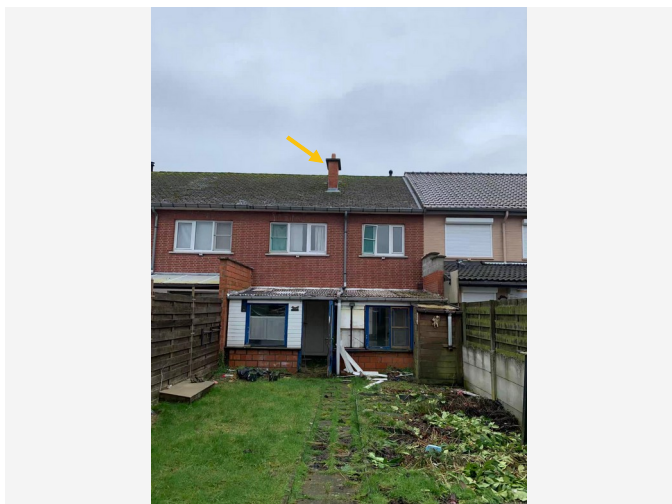
Tijdelijke beperking

Reden: Het te onderzoeken materiaal situeert zich hoger dan 3,50 m te rekenen vanaf een veilige ondergrond

Uitleg van de asbestdeskundige: Langs de achtergevel is er een schouw. Deze bevat langs de buitenzijde geen asbestverdachte materialen maar vanwege de hoogtebeperking kan de binnenzijde van de schouw niet onderzocht worden. Bij renovatie of sloop nader te bekijken.

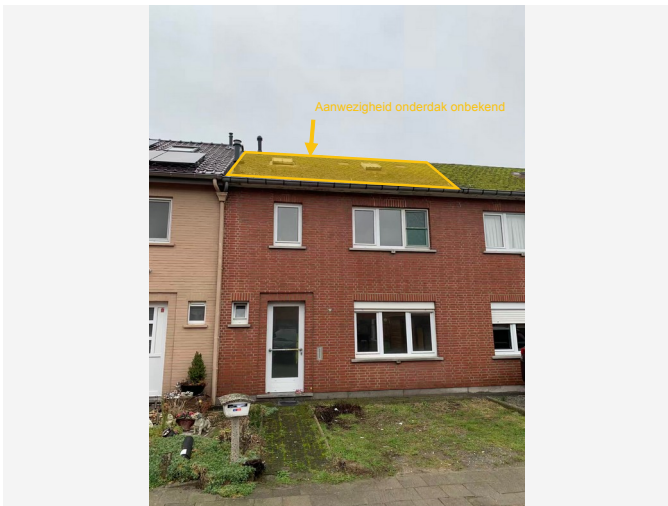
Tijdelijke beperking

Reden: Niet-waarneembaar materiaal

Uitleg van de asbestdeskundige: Het onderdak is niet waarneembaar (langs de buitenzijde afgewerkt met leien en langs de binnenzijde afgewerkt met isolatie en een dampscherm.. Bij renovatie of sloop nader te onderzoeken

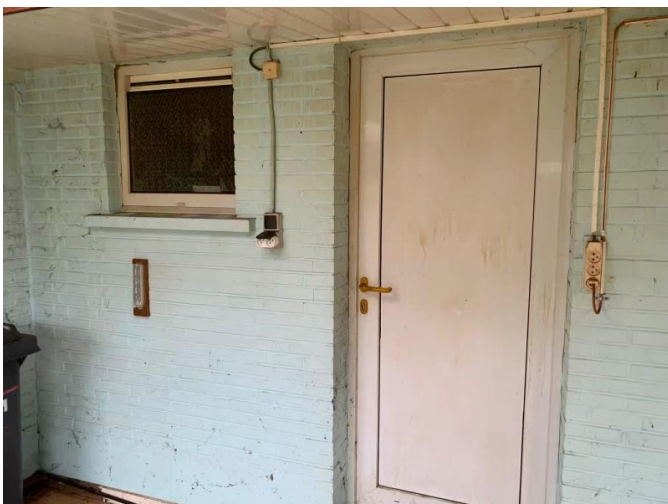
Tijdelijke beperking

Reden: Slotvaste toegangspoort, -deur of -luik

Uitleg van de asbestdeskundige: De toegangsdeur tot een centrale berging is afgesloten en kon niet geopend worden. Deze ruimte dient nog onderzocht te worden.

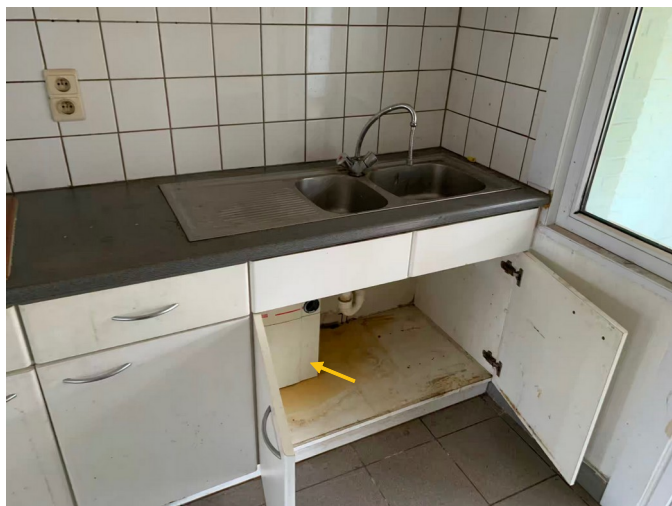
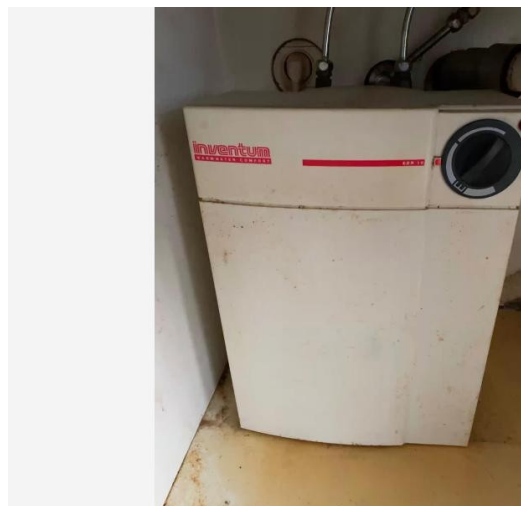
Informatie over een materiaal dat de asbestdeskundige niet kan waarnemen of vaststellen

In de keuken staat een kleine waterboiler. Online is er geen informatie terug te vinden over de aan- of afwezigheid van asbesthoudende onderdelen. Bij renovatie of sloop nader te onderzoeken.

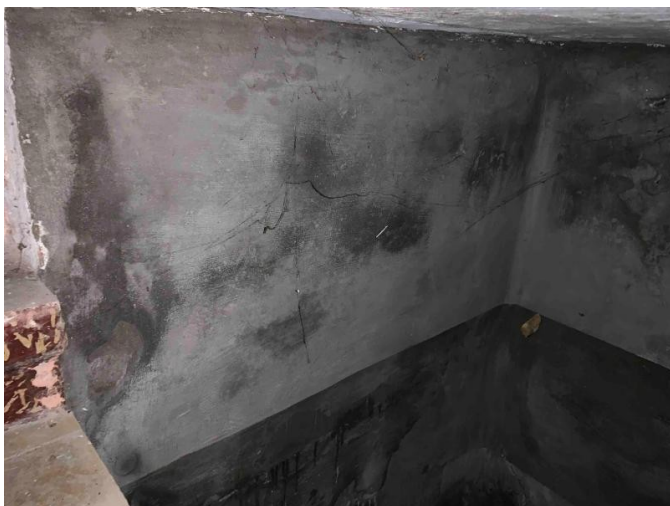
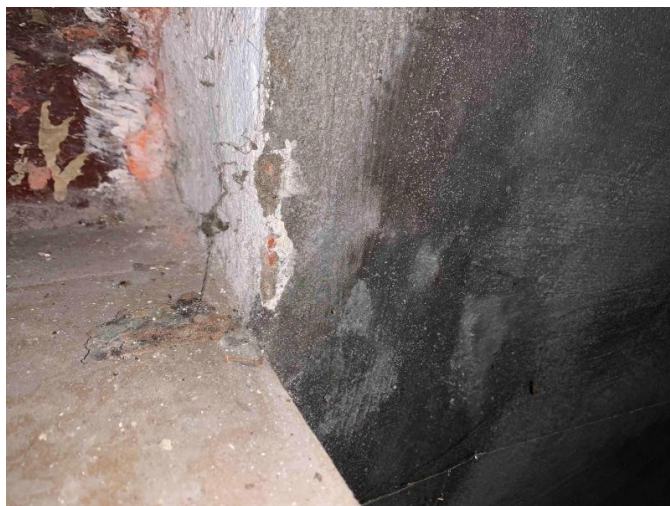
Fiche 8: Cementering kelder

Geen asbest

#	Type	Referentie	Resultaat
8.1	Mengmonster	18.-1.1	Geen asbest

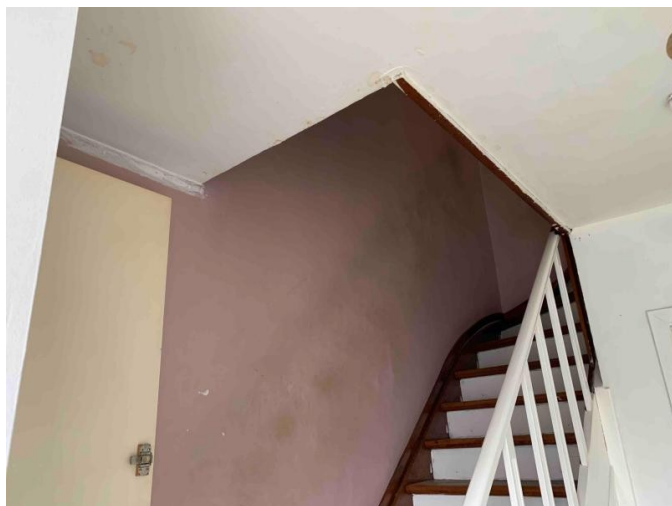
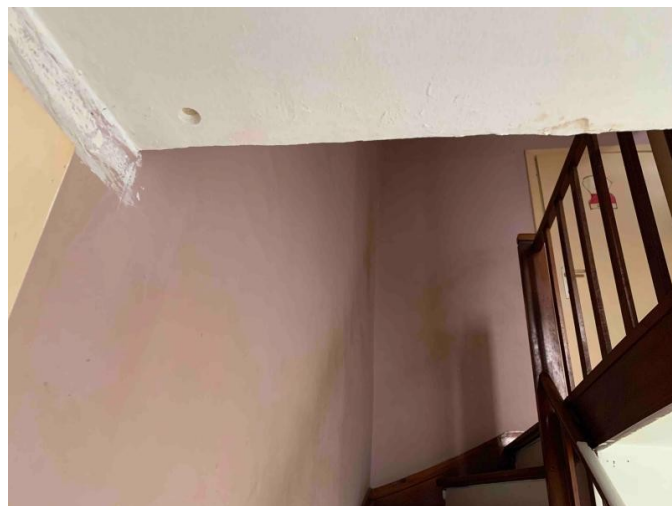
Fiche 9: Pleisterwerk plafonds

Geen asbest

#	Type	Referentie	Resultaat
9.1	Mengmonster	18.0.2	Geen asbest

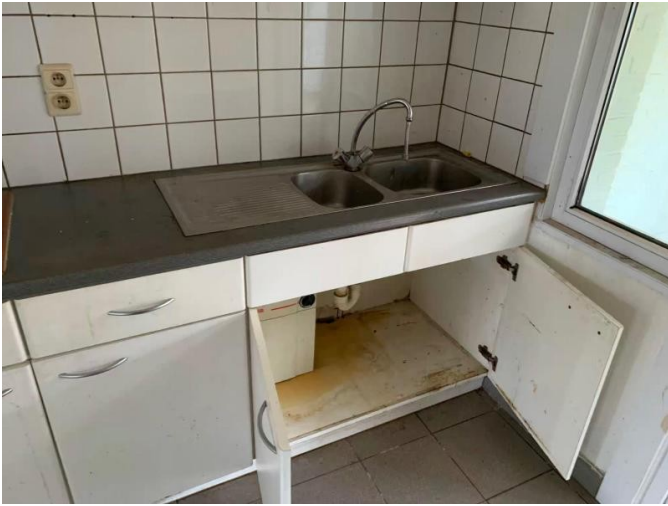
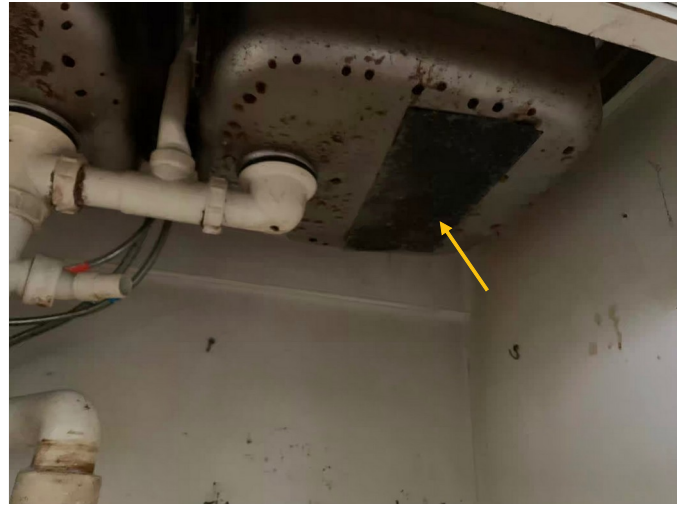
Fiche 10: Anti-dreun keuken

Geen asbest

#	Type	Referentie	Resultaat
10.1	Puntmonster	18.0.3	Geen asbest

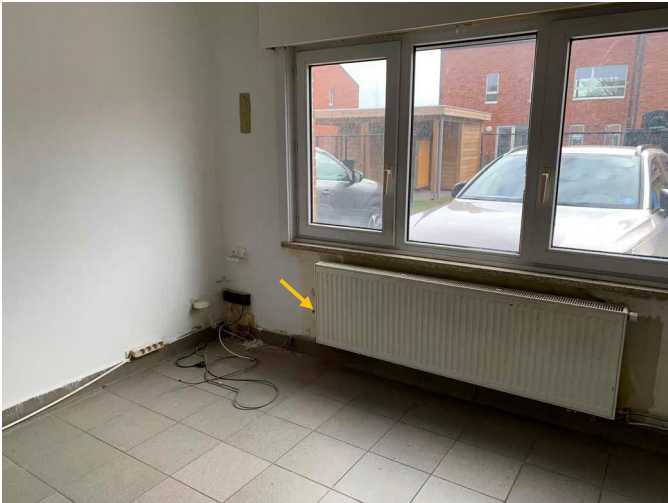
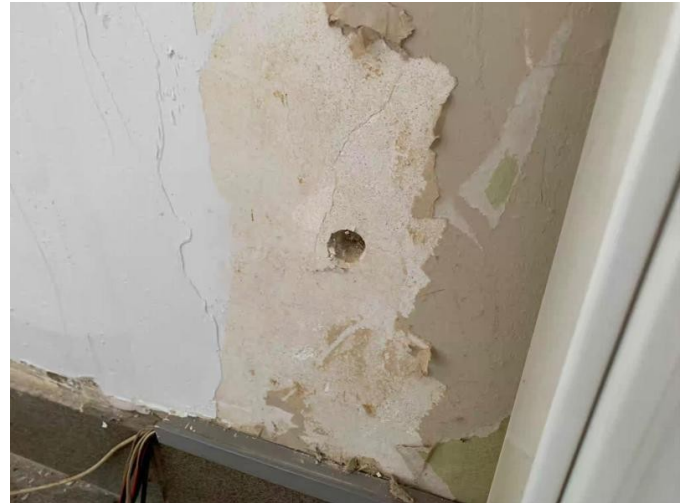
Fiche 11: Pleisterwerk wanden

Geen asbest

#	Type	Referentie	Resultaat
11.1	Mengmonster	18.0.1	Geen asbest

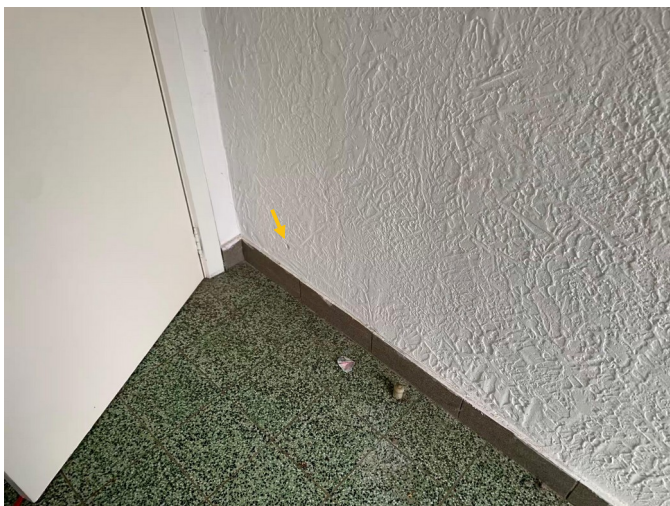
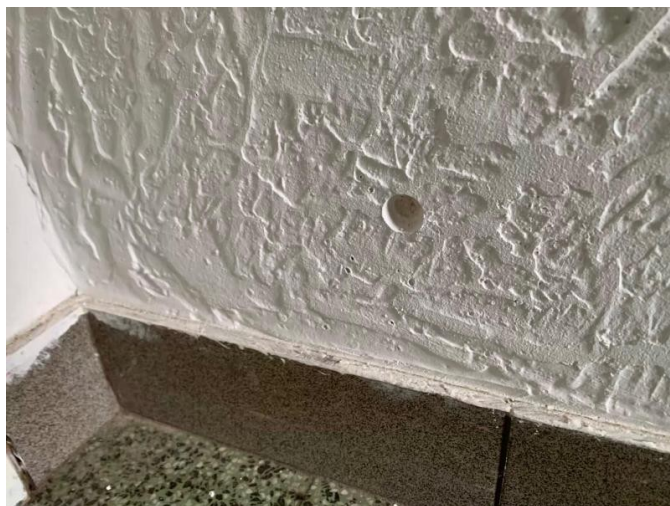
Geen asbest

#	Type	Referentie	Resultaat
12.1	Mengmonster	18.0.4	Geen asbest

Beschrijving	Afwijkend pleisterwerk hal
Omgeving	Binnen
Primaire drager	Binnenwand
Bindmiddel van materiaal	Gips - kalk
Gebondenheid op basis van bindmiddel	Niet-hechtgebonden
Hoeveelheid (oppervlakte - dikte - aantal)	• 6,00 m ² - 1,00 cm - 1 stuk
Totaal volume	0,06 m ³
Identificatiemethode	Een monstername door de asbestdeskundige met laboanalyse door een asbestlabo.
Destructieve handeling voor identificatie	Nee
Opmerking	In de hal is er 1 wand afgewerkt met een ander type pleisterwerk. Deze werd apart bemonsterd

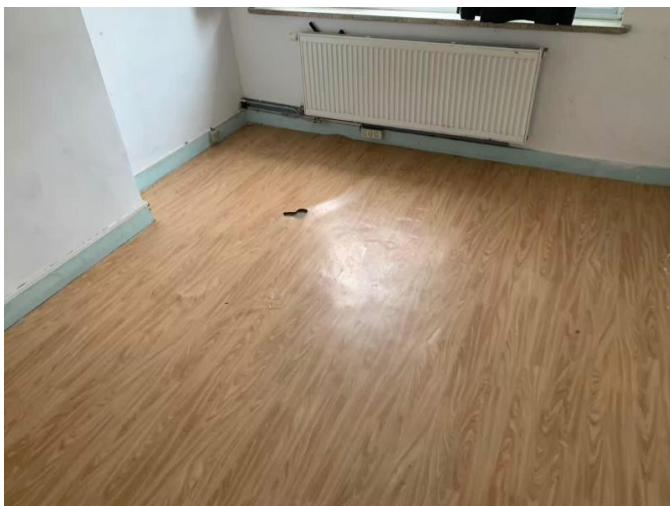
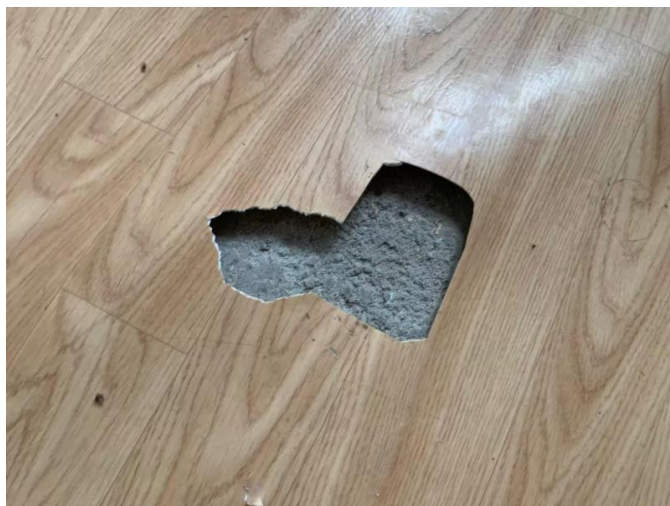
Fiche 13: Vinylvloer

Geen asbest

#	Type	Referentie	Resultaat
13.1	Puntmonster	18.1.1	Geen asbest

Beschrijving	Vinylvloer
Omgeving	Binnen
Primaire drager	Vloer
Bindmiddel van materiaal	Kunststof of -hars
Gebondenheid op basis van bindmiddel	Hecht
Hoeveelheid (oppervlakte - aantal)	• 60,00 m ² - 1 stuk
Totale oppervlakte	60,00 m ²
Identificatiemethode	Een monstername door de asbestdeskundige met laboanalyse door een asbestlabo.
Destructieve handeling voor identificatie	Nee
Opmerking	Er werd een monster genomen ter hoogte van een reeds aanwezige schade (geen lijm en geen andere vloer hieronder aanwezig).. Dit doet geen uitspraak over de eventuele lagen of lijmlagen die op andere locaties onder deze vloer aanwezig zouden zijn.
