# Asbestinventarisatetest

Kerkhoflaan 29, 2830 Willebroek

Attestnummer : 20260221-000113.000

## Niet-asbestveilig

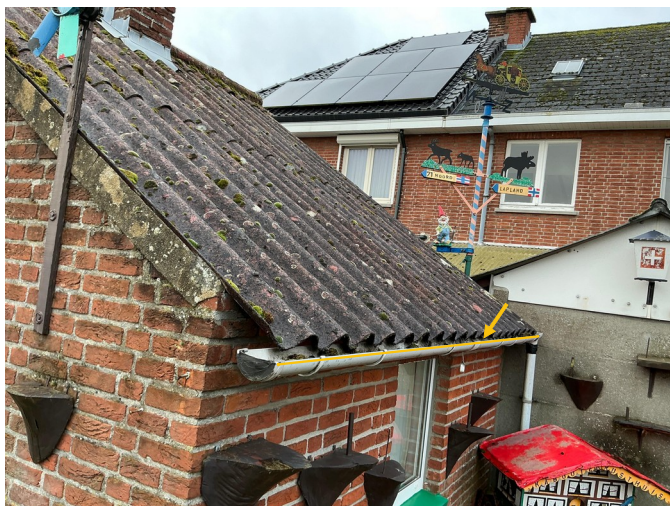
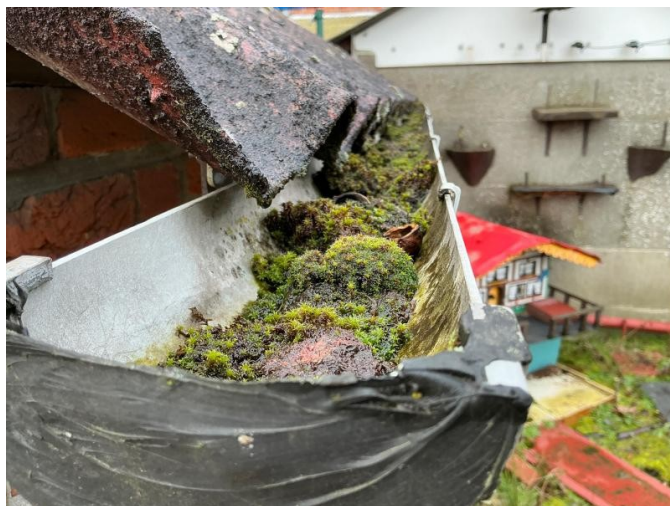
Het asbestmateriaal valt onder de mijlpaal van 2040.

**Dringend verwijderen**

<b>Beschrijving</b>	Mosdeeltjes regenpijp
<b>Type afvalstof</b>	Betreft resten (contaminatie) van verwerking of beschadiging
<b>Type resten (contaminatie)</b>	<ul style="list-style-type: none"><li>Stof, deeltjes &lt; 4 mm, flinters, gruis (los, opliggend)</li><li>Stukken, fragmenten (los, opliggend)</li></ul>
<b>Besmette materialen</b>	<ul style="list-style-type: none"><li>Organisch materiaal (mos, mest, vegetatie, ...)</li><li>Sediment (dakgoot, afvoerbuï, regenwaterput, ...)</li></ul>
<b>Bron van de resten</b>	Golfplaten rood (tuinhuis 2)
<b>Omgeving</b>	Buiten
<b>Primaire drager</b>	Infrastructuur hemelwater (opvang en afvoer)
<b>Gebondenheid resten</b>	Niet hecht
<b>Hoeveelheid (gewicht - aantal)</b>	<ul style="list-style-type: none"><li>10,00 kg - 1 stuk</li></ul>
<b>Totaal gewicht</b>	10,00 kg
<b>Eenvoudig bereikbaar</b>	Ja
<b>Identificatiemethode</b>	De asbestdeskundige beoordeelt het materiaal als asbestverdacht en dus asbesthoudend, en dit zonder monstername.

- Verwijder het asbestafval.

- Eenvoudige handelingen: mag via doe-het-zelf of door werknemer(s) met opleidingsattest eenvoudige handelingen  
Dit kan best samen met de verwijdering van het hoofddak verwijderd worden door een aannemer met opgeleid personeel.

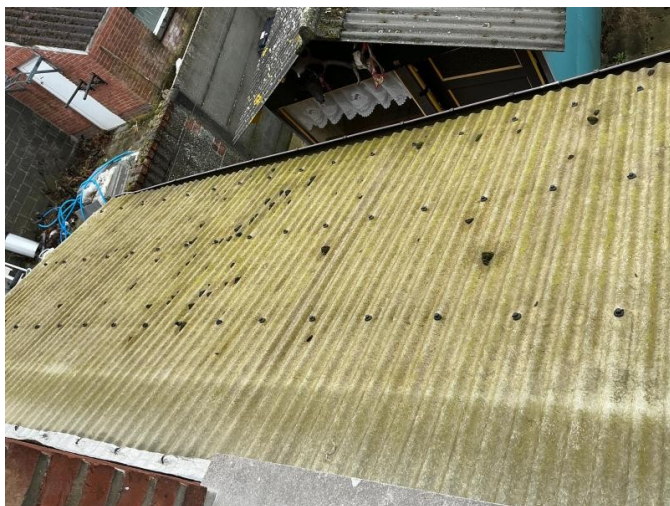
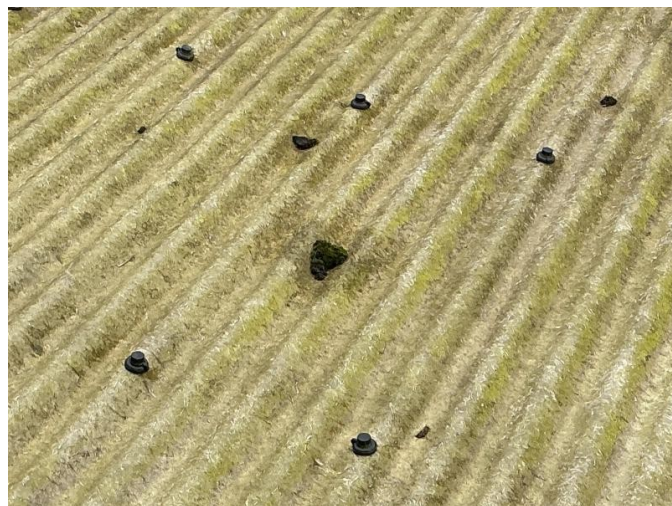
Het asbestmateriaal valt onder de mijlpaal van 2040.

**Dringend verwijderen**

Beschrijving	Mosdeeltjes op afdak
Type afvalstof	Betreft resten (contaminatie) van verwerking of beschadiging
Type resten (contaminatie)	<ul style="list-style-type: none"><li>Stof, deeltjes &lt; 4 mm, flinters, gruis (los, opliggend)</li><li>Stukken, fragmenten (los, opliggend)</li></ul>
Besmette materialen	<ul style="list-style-type: none"><li>Organisch materiaal (mos, mest, vegetatie, ...)</li></ul>
Bron van de resten	Leien dakbedekking dak woning
Omgeving	Buiten
Primaire drager	Schuin dak
Gebondenheid resten	Niet hecht
Hoeveelheid (gewicht - aantal)	<ul style="list-style-type: none"><li>5,00 kg - 1 stuk</li></ul>
Totaal gewicht	5,00 kg
Eenvoudig bereikbaar	Ja
Identificatiemethode	De asbestdeskundige beoordeelt het materiaal als asbestverdacht en dus asbesthoudend, en dit zonder monstername.
Opmerking	Op het dak liggen resten mos (vermoedelijk afkomstig van het leien dak van de woning). Aangezien deze van een asbestcement dakbedekking komen dienen we er van uit te gaan dat deze verontreinigd zijn.

- Verwijder het asbestafval.

- Eenvoudige handelingen: mag via doe-het-zelf of door werknemer(s) met opleidingsattest eenvoudige handelingen  
Dit kan best samen met de verwijdering van het hoofddak verwijderd worden door een aannemer met opgeleid personeel.

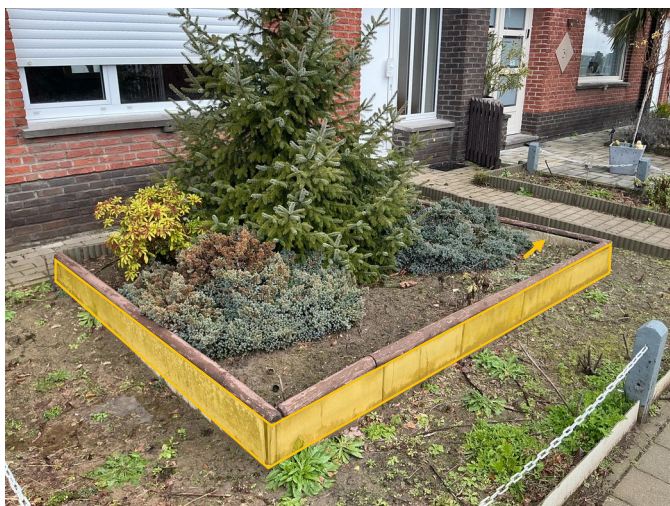
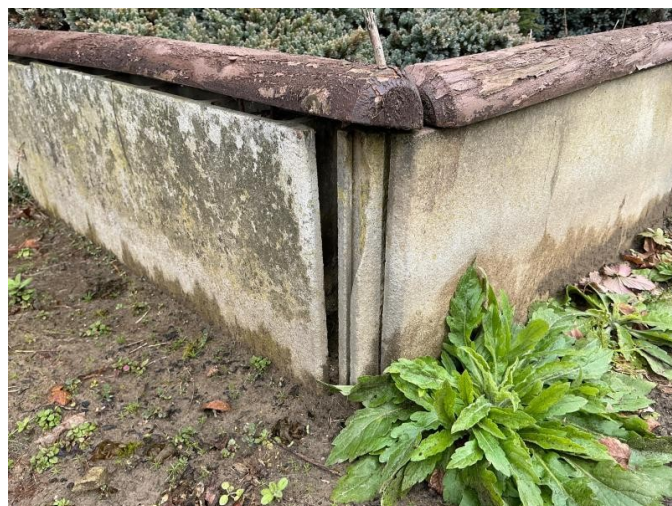
Beschrijving	Wandpanelen blauw
Omgeving	Buiten
Primaire drager	Wand buitenschil
Asbestmateriaal	Dak- en gevelbekleding - Plaat
Bindmiddel van asbestmateriaal	Cement
Gebondenheid op basis van bindmiddel	Hecht
Hoeveelheid (oppervlakte - dikte - aantal)	<ul style="list-style-type: none"> <li>• 12,00 m<sup>2</sup> - 1,00 cm - 1 stuk</li> <li>• 0,50 m<sup>2</sup> - 1,00 cm - 1 stuk</li> <li>• 0,50 m<sup>2</sup> - 1,00 cm - 1 stuk</li> </ul>
Totaal volume	0,13 m <sup>3</sup>
Eenvoudig bereikbaar	Ja
Bevestigingswijze	<ul style="list-style-type: none"> <li>• Geschroefd</li> </ul>
Identificatiemethode	Een monstername door de asbestdeskundige met laboanalyse door een asbestlabo.
Destructieve handeling voor identificatie	Nee
Opmerking	Deze beplating werd gebruikt als gevelbeplating tegen tuinhuis 2. Voor de rest werde resten van deze beplating ook nog gebruikt rondom in enkele kleine constructies (zie aanduidingen op plan)

- Geen minderjarigen of onbevoegden aanwezig.
- Gebruik PE-folie en luchtdichte zakken voor afval.
- Materiaal bevochtigen met vernevelaar of fixeermiddel.
- Demonteer zonder stofvorming of breuken.
- Gebruik natte doeken om stof te verwijderen.

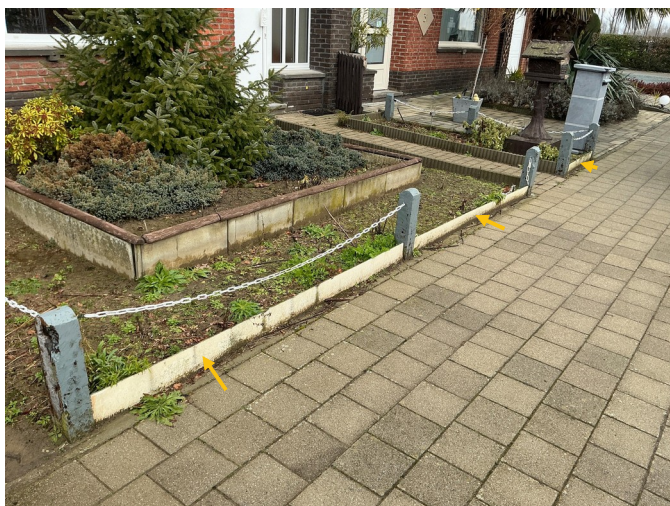
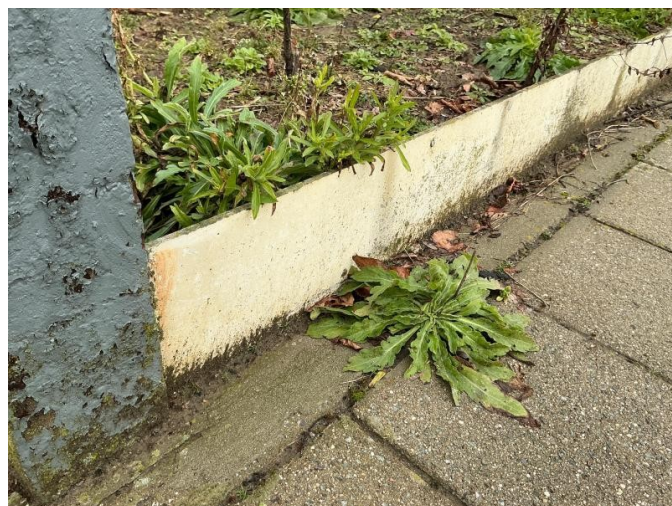
Beschrijving	Afboording voortuin plantenvak
Omgeving	Buiten
Primaire drager	Afboording, omheining...
Asbestmateriaal	Plaat, paneel, tablet - Hol
Bindmiddel van asbestmateriaal	Cement
Gebondenheid op basis van bindmiddel	Hecht
Hoeveelheid (oppervlakte - dikte - aantal)	• 3,00 m <sup>2</sup> - 5,00 cm - 1 stuk
Totaal volume	0,15 m <sup>3</sup>
Eenvoudig bereikbaar	Ja
Bevestigingswijze	• Geklemd
Identificatiemethode	Een monstername door de asbestdeskundige met laboanalyse door een asbestlabo.
Destructieve handeling voor identificatie	Nee
Opmerking	Het is onduidelijk hoe diep deze beplating aanwezig is (vermoedelijk beperkt)

- Geen minderjarigen of onbevoegden aanwezig.
- Gebruik PE-folie en luchtdichte zakken voor afval.
- Materiaal bevochtigen met vernevelaar of fixeermiddel.
- Demonteer zonder stofvorming of breuken.
- Gebruik natte doeken om stof te verwijderen.

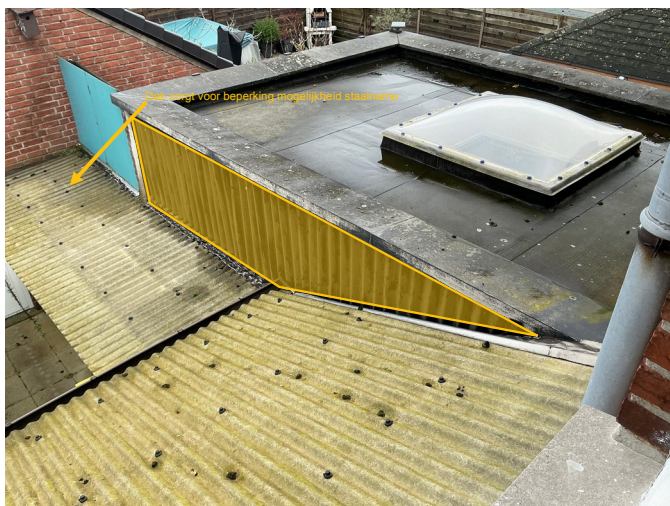
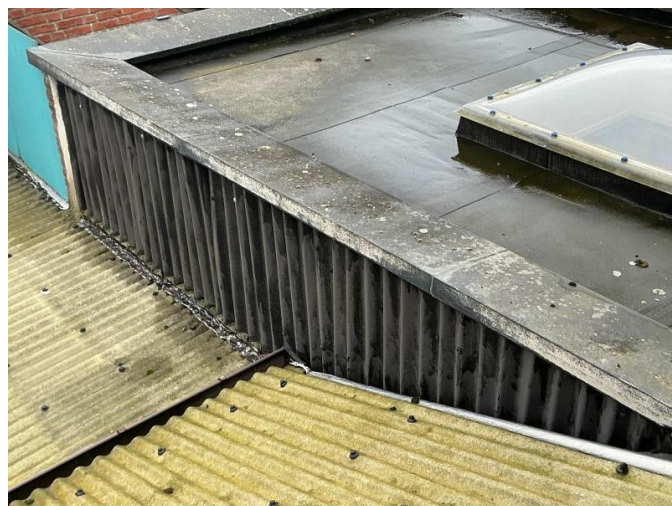
<b>Beschrijving</b>	Kit aan golfplaten bitumen
<b>Omgeving</b>	Buiten
<b>Primaire drager</b>	Wand buitenschil
<b>Asbestmateriaal</b>	In-situ afwerkingslagen - Pasta, stopverf, voegsel, stopsel, vulsel, mastiek, kitten, ...
<b>Bindmiddel van asbestmateriaal</b>	Kitten, mastiek, pasta
<b>Gebondenheid op basis van bindmiddel</b>	Hecht
<b>Hoeveelheid (gewicht - aantal)</b>	<ul style="list-style-type: none"> <li>• 2,00 kg - 1 stuk</li> </ul>
<b>Totaal gewicht</b>	2,00 kg
<b>Eenvoudig bereikbaar</b>	Ja
<b>Bevestigingswijze</b>	<ul style="list-style-type: none"> <li>• Verlijmd, ingegoten, versmeerd</li> </ul>
<b>Identificatiemethode</b>	<p>De asbestdeskundige beoordeelt het materiaal als asbestverdacht en dus asbesthoudend, en dit zonder monstername.</p> <p>Motivatie: Er is een onderzoeksbeperking die monstername verhindert.</p>
<b>Destructieve handeling voor identificatie</b>	Nee
<b>Opmerking</b>	<p>Aan de onderzijde van de bitumen golfplaten is een kit aangebracht. Door de aanwezigheid van het dak van het tuinkotje met polyester beplating is het onmogelijk om deze kit te bemonsteren. Bij renovatie of sloop nader te onderzoeken aangezien deze momenteel opgenomen zijn als asbestVERDACHT. Of als asbesthoudend af te voeren.</p>

- Geen minderjarigen of onbevoegden aanwezig.
- Gebruik PE-folie en luchtdichte zakken voor afval.
- Materiaal bevochtigen met vernevelaar of fixeermiddel.
- Demonteer zonder stofvorming of breuken.
- Gebruik natte doeken om stof te verwijderen.

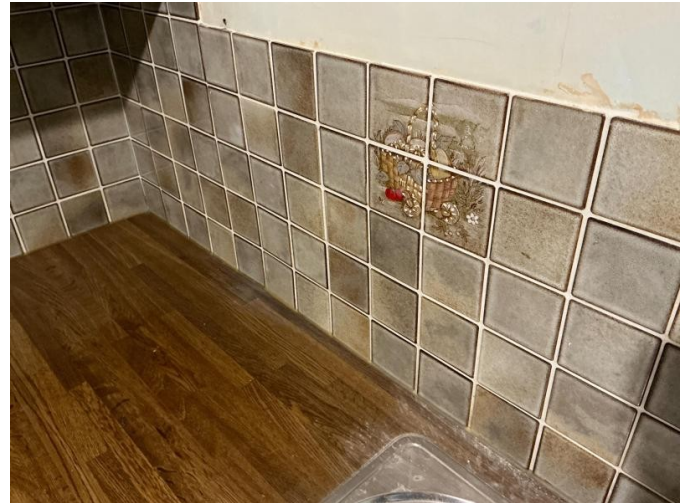
De lijmlaag achter de tegels in de keuken is niet waarneembaar en kon niet bemonsterd worden zonder schade aan te brengen. Voor de start van de renovatie of sloop nader te onderzoeken.

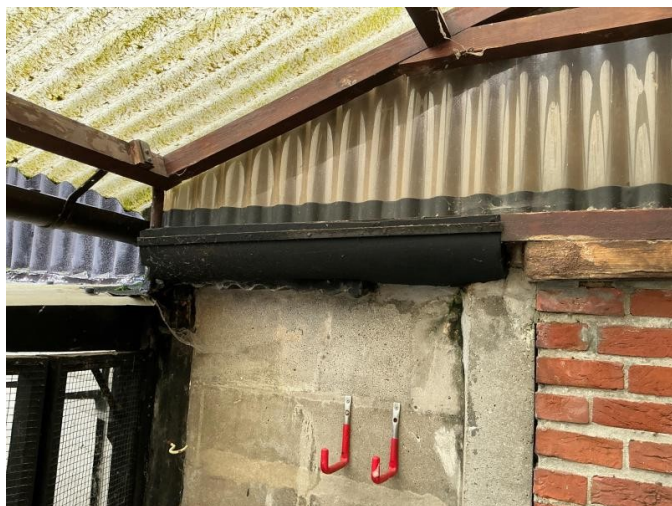
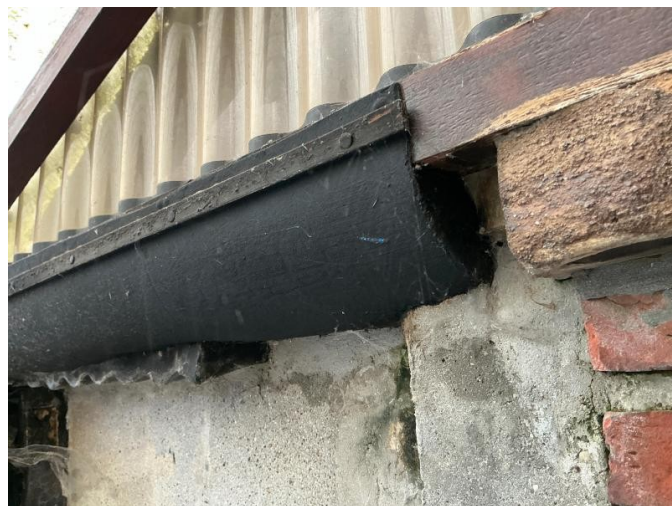
## Fiche 28: Afwerking bitumen

Geen asbest

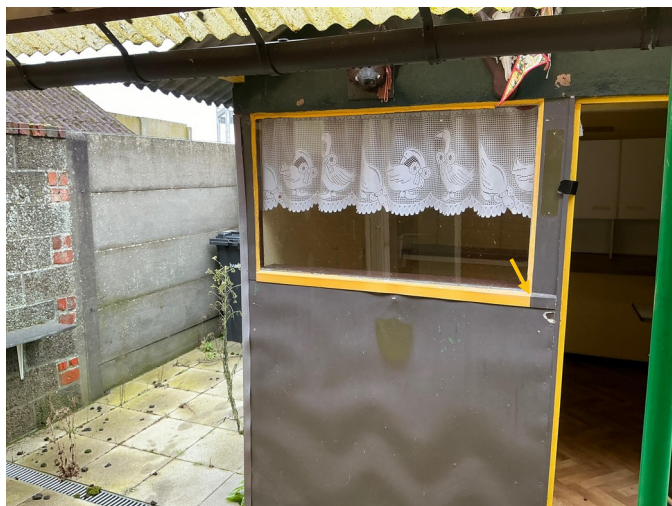
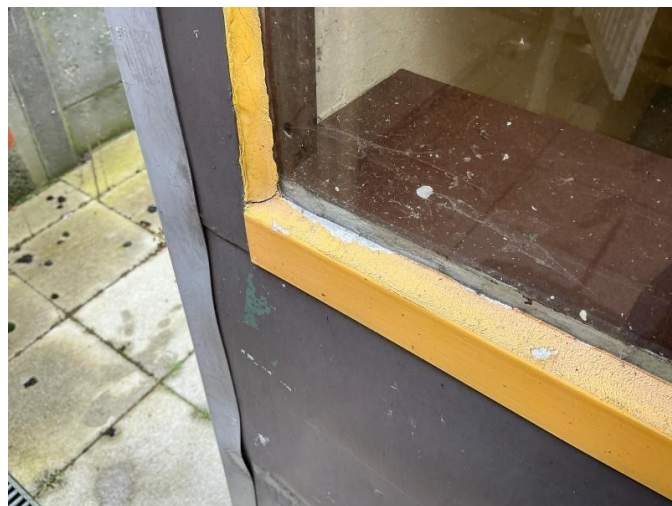
## Fiche 32: Mastiek gevel glas tuinhuis

Geen asbest

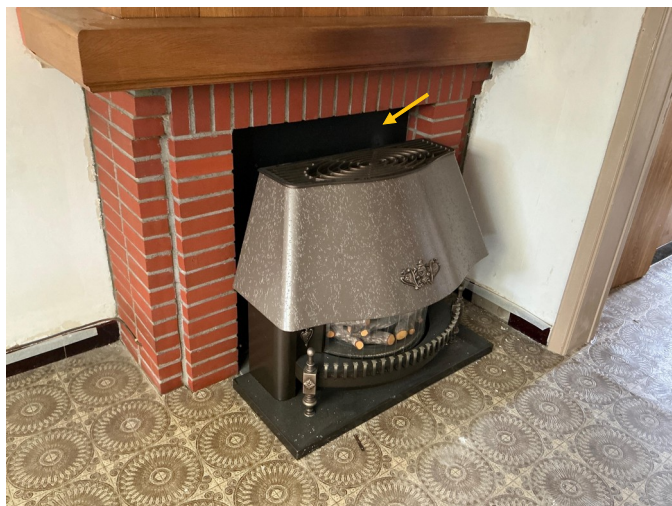
## Fiche 33: Beplating achter kachel

Geen asbest

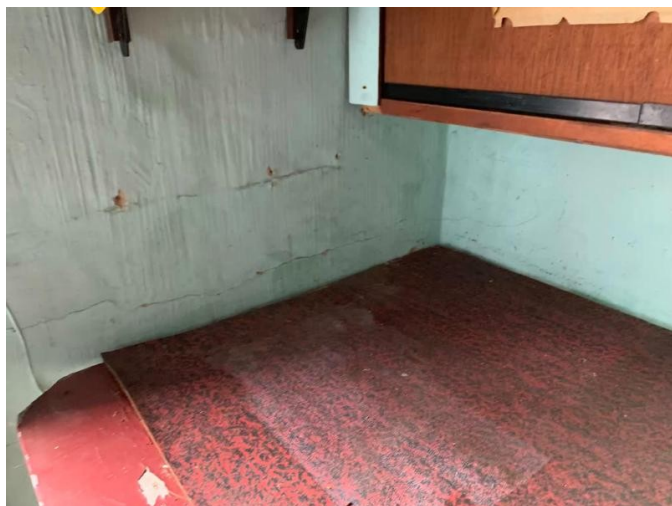
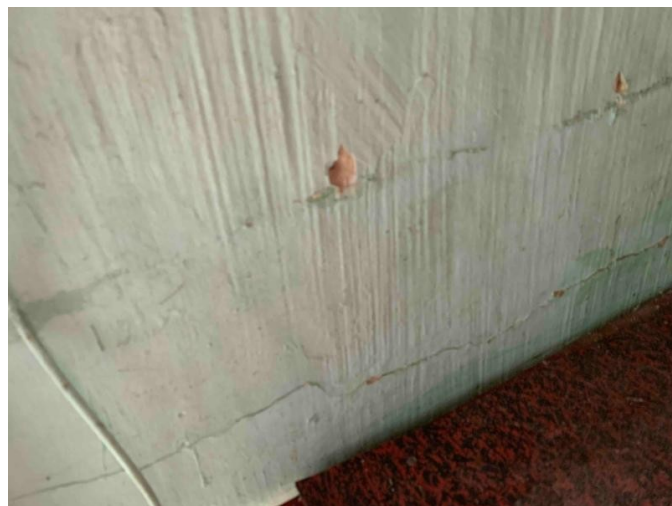
## Fiche 36: Cementering tuinhuis 1

Geen asbest

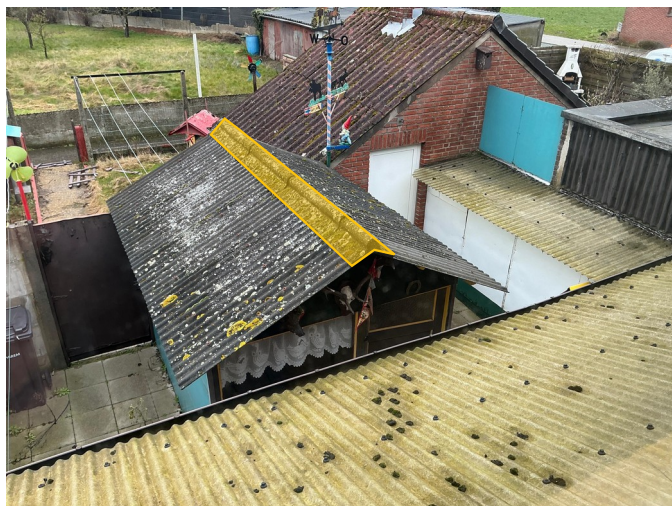
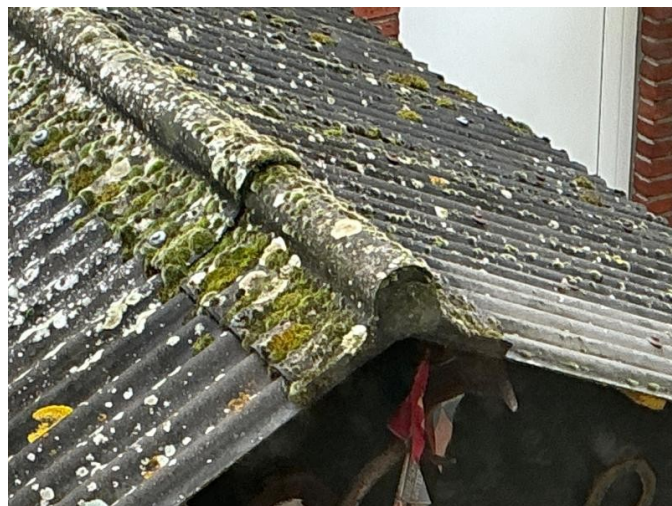
## Fiche 40: Nokpanelen

Geen asbest

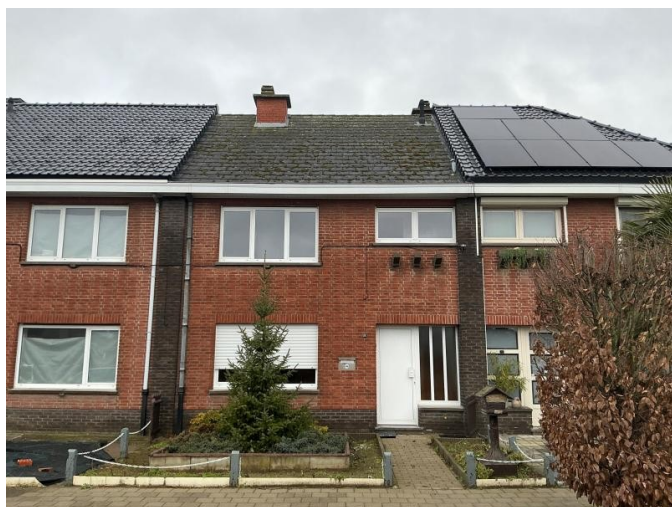
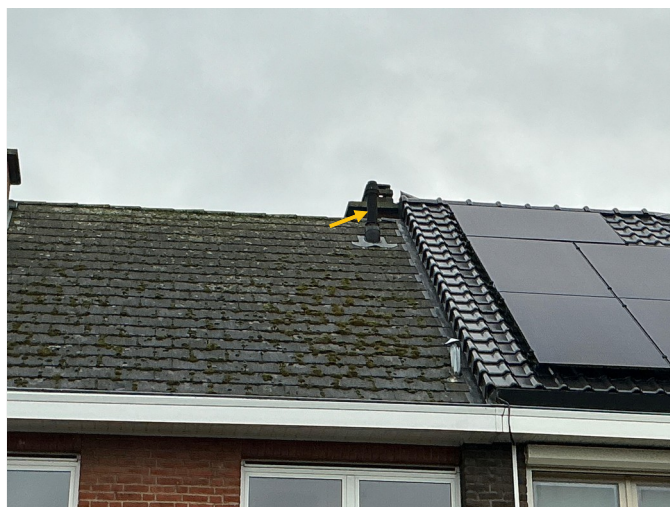
### Fiche 41: Rookgaskanaal

Beschrijving	Notitie	Terug te vinden op plannen
Fiche 41: Rookgaskanaal	Het rookgaskanaal afkomstig van de recentere stookinstallatie (Vaillant - zie aparte adviesfiche) is te recent (>2001) en bijgevolg niet asbestverdacht)	-
Fiche 42: Vaillant	De stookinstallatie (Vaillant) is te recent (>2001) en bijgevolg niet asbestverdacht.	-
Fiche 43: Kit buitenschrijnwerk	Het buitenschrijnwerk in PVC werd afgewerkt met silicone kit (zowel tussen glas en kader als tussen kader en gevel) en is bijgevolg niet asbestverdacht. Op sommige locaties zijn er echter wel nog enkele resten van de oude mastiek zichtbaar (zie bronfiche). Mogelijk zijn er dus onder de silicone nog meerdere asbesthoudende resten mastiek aanwezig. Bij renovatie of sloop nader te onderzoeken.	-
Fiche 44: Leidingisolatie	De leidingisolatie op zolder is te recent en qua type materiaal niet asbestverdacht.	-
Fiche 45: Leidingisolatie	De leidingisolatie in de kelder is te recent en geen asbestverdacht materiaal.	-
