Asbestinventarisatetest

Hoge Weg 20, 2830 Willebroek

Attestnummer : 20260131-000047.000

Niet-asbestveilig

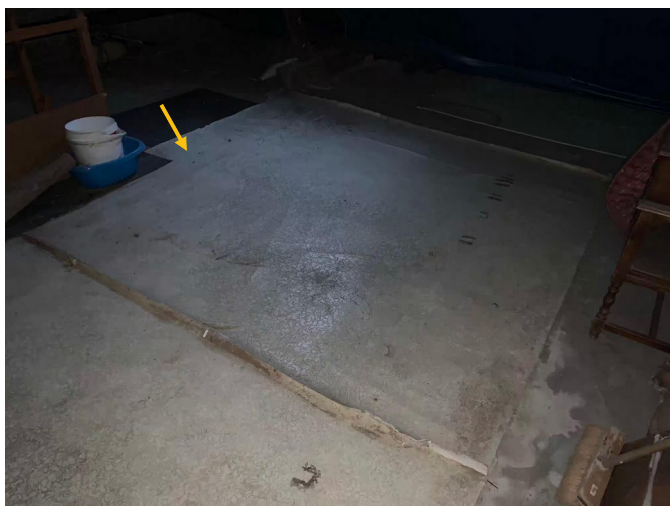
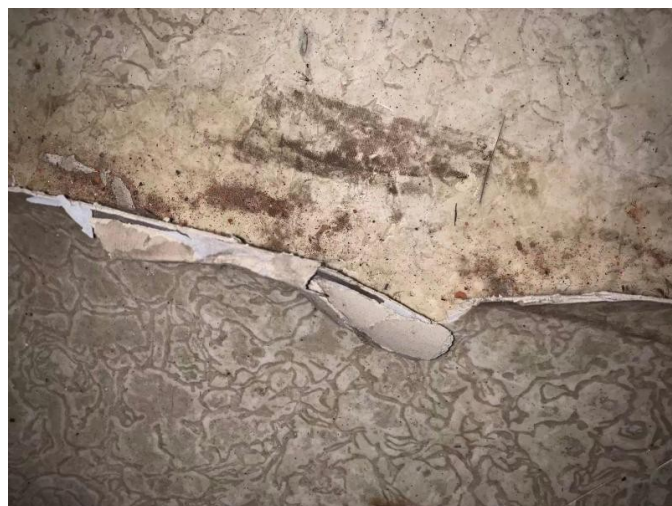
Eindbeoordeling materiaalrisico	Hoog materiaalrisico en/of hoge kans op vezelvrijgave
---------------------------------	---

Gebondenheid	Categorie 2: niet-hechtgebonden met matrix
Asbestsoort (vezeltype)	Alleen chrysotiel
Asbestconcentratie	Hoog ($\geq 50\%$)
Afschermingsgraad van het gehele materiaal	Geheel of deels (ook) vrij aan de binnenlucht
Toestand van het materiaal	Matig beschadigd, matig verweerd

#	Type	Referentie	Resultaat
1.1	Puntmonster	20.2.1	Chrysotiel

Beschrijving	Vinylvloer zolder
Omgeving	Binnen
Primaire drager	Vloer
Asbestmateriaal	Prefab - afwerking - Vloerzeil
Bindmiddel van asbestmateriaal	Karton - papier - viltachtig
Gebondenheid op basis van bindmiddel	Niet-hechtgebonden
Hoeveelheid (oppervlakte - aantal)	<ul style="list-style-type: none">• 9,00 m² - 1 stuk
Totale oppervlakte	9,00 m ²
Eenvoudig bereikbaar	Ja
Bevestigingswijze	<ul style="list-style-type: none">• Los (al dan niet bedekt)
Identificatiemethode	Een monstername door de asbestdeskundige met laboanalyse door een asbestlabo.
Destructieve handeling voor identificatie	Nee
Opmerking	Op zolder ligt er een restant van asbesthoudend vloerzeil met karton. Dit type vloerzeil werd niet aangetroffen in de rest van de woning maar we sluiten niet uit dat deze eventueel aanwezig is op andere locaties onder recentere vinylvloeren. Bij renovatie of sloop vereist dit bijkomende aandacht!

- Verwijder dit asbestmateriaal zo snel mogelijk. Volg de toestand goed op.

- Hermetische zone (erkend asbestverwijderaars)
Een vinylvloer met karton onderlaag dient in principe verwijderd te worden door een erkend verwijderaars in hermetische zone. Aangezien deze vloer los ligt is een afwijkende methode eventueel mogelijk. Het is aan de erkend verwijderaars om hier een gepaste (mogelijk afwijkende) uitvoeringsmethode te bepalen en deze voor te leggen ter goedkeuring aan FOD WASO. Tijdens de verwijdering dient het materiaal zoveel mogelijk in 1 geheel te blijven zonder breken.

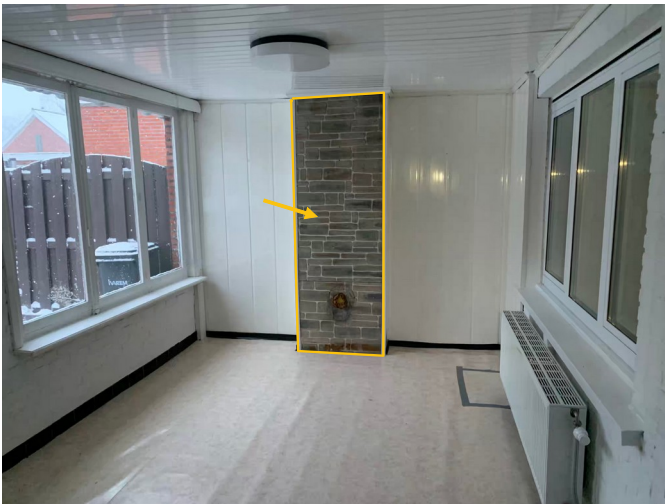
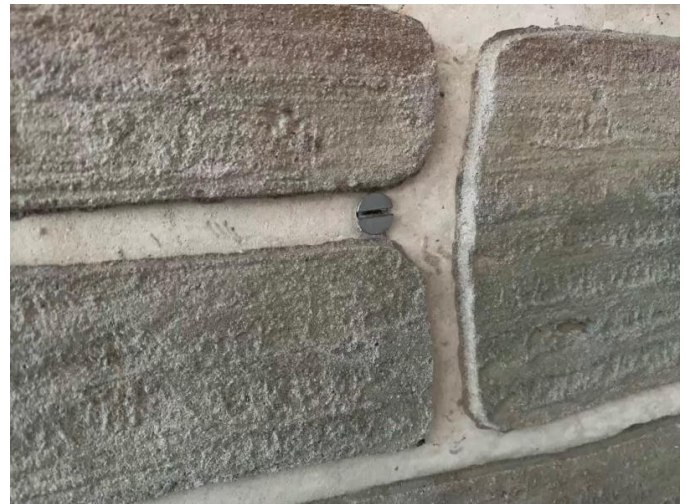
Eindbeoordeling materiaalrisico	Verhoogd materiaalrisico en/of verhoogde kans op vezelvrijgave
---------------------------------	--

Gebondenheid	Categorie 2: niet-hechtgebonden met matrix
Asbestsoort (vezeltype)	Alleen chrysotiel
Asbestconcentratie	Hoog ($\geq 50\%$)
Afschermingsgraad van het gehele materiaal	Geheel of deels (ook) vrij aan de binnenlucht
Toestand van het materiaal	Licht beschadigd, licht verweerd. Intact calciumsilicaatmateriaal of categorie III 'gebondenheid'

#	Type	Referentie	Resultaat
2.1	Puntmonster	20.0.6	Chrysotiel

Beschrijving	Beplating schouw veranda
Omgeving	Binnen
Primaire drager	HVAC infrastructuur en uitrusting
Asbestmateriaal	Plaat, paneel, tablet - Calciumsilicaat (type Pical, type Promatect)
Bindmiddel van asbestmateriaal	Calciumsilicaat
Gebondenheid op basis van bindmiddel	Niet-hechtgebonden
Hoeveelheid (oppervlakte - dikte - aantal)	<ul style="list-style-type: none">• 2,00 m² - 1,00 cm - 1 stuk
Totaal volume	0,02 m ³
Eenvoudig bereikbaar	Ja
Bevestigingswijze	<ul style="list-style-type: none">• Geschroefd
Identificatiemethode	Een monstername door de asbestdeskundige met laboanalyse door een asbestlabo.
Destructieve handeling voor identificatie	Nee
Opmerking	In de veranda is er een beplating met natuursteen look aanwezig. Hier stond vroeger (vermoedelijk) een kachel en betreft dus de beplating tegen de schouw.

- Zorg voor een veilig beheer. Vermijd het beschadigen van het asbestmateriaal. Controleer de toestand jaarlijks op wijzigingen.

- Hermetische zone (erkend asbestverwijderaar)
De bron betreft een niet-hechtgebonden asbesttoepassing, waarbij bij de verwijdering gemakkelijk asbestvezels kunnen vrijkomen. De uitvoering van de werkzaamheden dient te gebeuren door een erkend saneringsbedrijf, binnen een hermetisch afgesloten zone om de verspreiding van asbestvezels te voorkomen. De werkzaamheden worden uitgevoerd in overeenstemming met de richtlijnen uit de CODEX, Boek VI, Titel 3. Alle werkzaamheden dienen vooraf gemeld te worden, en het werkplan of de werkmethode moet ter goedkeuring worden voorgelegd aan de FOD WASO.

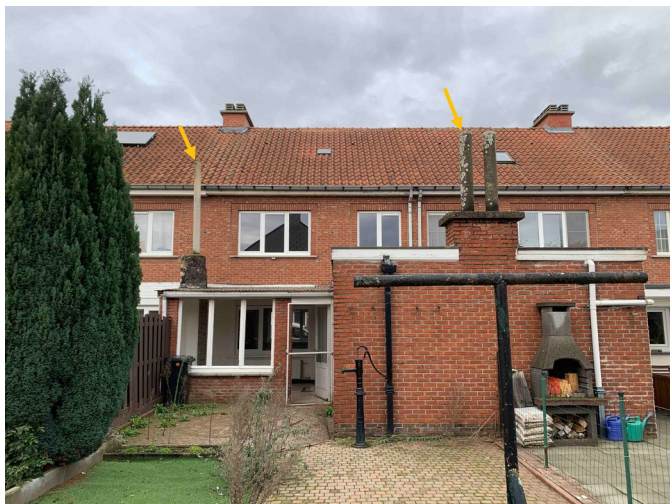
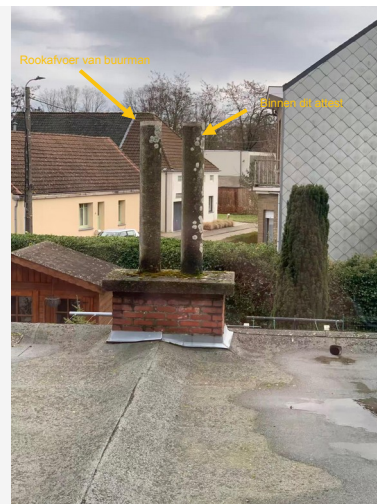
Eindbeoordeling materiaalrisico	Verhoogd materiaalrisico en/of verhoogde kans op vezelvrijgave
---------------------------------	--

Gebondenheid	Categorie 1: hechtgebonden in oorsprong
Asbestsoort (vezeltype)	Crocidoliet aanwezig
Asbestconcentratie	Laag (< 50%)
Afschermingsgraad van het gehele materiaal	Geheel of deels vrij aan de buitenlucht
Toestand van het materiaal	Matig beschadigd, matig verweerd

Beschrijving	AC-rookafvoeren
Omgeving	Buiten
Primaire drager	Plat dak
Asbestmateriaal	Rookgaskanaal
Bindmiddel van asbestmateriaal	Cement
Gebondenheid op basis van bindmiddel	Hecht
Hoeveelheid (lengte - omtrek - dikte - aantal)	<ul style="list-style-type: none"> • 1,00 m - 30,00 cm - 1,00 cm - 1 stuk
Totaal volume	0,003 m ³
Eenvoudig bereikbaar	Ja
Bevestigingswijze	<ul style="list-style-type: none"> • Verlijmd, ingegoten, versmeerd
Identificatiemethode	<p>De asbestdeskundige beoordeelt het materiaal als asbestverdacht en dus asbesthoudend, en dit zonder monstername.</p> <p>Motivatie: Er is een onderzoeksbeperking die monstername verhindert; De ruimte of het materiaal bevindt zich hoger dan 3,5 meter vanaf een vaste ondergrond.</p>
Destructieve handeling voor identificatie	Nee
Opmerking	Langs de achterzijde van de woning zijn er 2 asbestcement rookafvoeren aanwezig. Opgelet: op het plat dak met roofing is er ook nog een rookafvoer van de burens aanwezig.

- Zorg voor een veilig beheer. Vermijd het beschadigen van het asbestmateriaal. Controleer de toestand jaarlijks op wijzigingen.
- Voer bijkomende staalname(s) uit.

- Eenvoudige handelingen: mag via doe-het-zelf of door werknemer(s) met opleidingsattest eenvoudige handelingen
Deze toepassing dient zoveel mogelijk in 1 geheel te blijven zonder te breken tijdens de verwijdering. Het is aangewezen om het metselwerk rondom de rookafvoer los te kappen. Dit kan eventueel door een doe-het-zelver worden verwijderd of door opgeleid personeel.

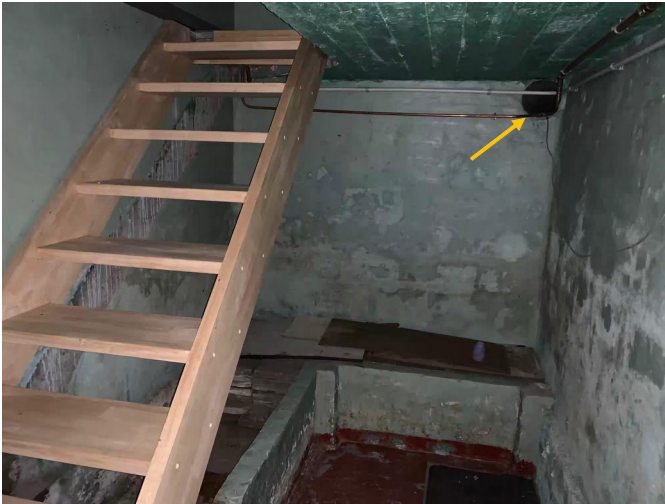
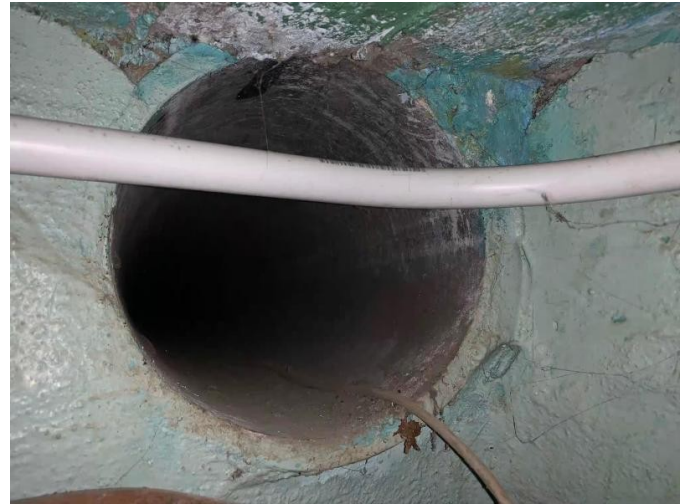
Eindbeoordeling materiaalrisico	Verhoogd materiaalrisico en/of verhoogde kans op vezelvrijgave
Opmerking	De zichtbare zones (vlak in de kelder) bevatten geen/ zeer beperkte schade. Er kan echter geen zekerheid gegeven worden over de achterliggende diepere delen.

Gebondenheid	Categorie 1: hechtgebonden in oorsprong
Asbestsoort (vezeltype)	Crocidoliet aanwezig
Asbestconcentratie	Laag (< 50%)
Afschermingsgraad van het gehele materiaal	Geheel of deels (ook) vrij aan binnenluchtstromen
Toestand van het materiaal	Licht beschadigd, licht verweerd. Intact calciumsilicaatmateriaal of categorie III 'gebondenheid'

#	Type	Referentie	Resultaat
4.1	Puntmonster	20.-1.2	Chrysotiel, Crocidoliet

Beschrijving	Kelder - asbestcement doorvoer
Omgeving	Binnen
Primaire drager	Binnenwand
Asbestmateriaal	Buis, koker, leiding, pijp, doorvoer
Bindmiddel van asbestmateriaal	Cement
Gebondenheid op basis van bindmiddel	Hecht
Hoeveelheid (lengte - omtrek - dikte - aantal)	<ul style="list-style-type: none">• 2,00 m - 30,00 cm - 1,00 cm - 1 stuk
Totaal volume	0,006 m ³
Eenvoudig bereikbaar	Nee <ul style="list-style-type: none">• Verwijdering tast de bouwkundige integriteit aan.
Bevestigingswijze	<ul style="list-style-type: none">• Verlijmd, ingegoten, versmeerd
Identificatiemethode	Een monstername door de asbestdeskundige met laboanalyse door een asbestlabo.
Destructieve handeling voor identificatie	Nee
Opmerking	In de kelder bevindt zich een doorvoer uit asbestcement. De totale lengte kon niet in detail gemeten worden en is bijgevolg maar een inschatting.

- Scherm in afwachting van verwijdering het asbestmateriaal af van luchtstromingen en verstoring: bijvoorbeeld door het te verpakken, te fixeren, af te dekken, signalisatie - afbakening aan te brengen, ...
- Zorg voor een veilig beheer en verwijder dit asbestmateriaal wanneer het bij werken eenvoudig bereikbaar wordt. Controleer de toestand jaarlijks op wijzigingen.

- Hermetische zone (erkend asbestverwijderaars)
Gezien de complexiteit van deze toepassing (lange ondergrondse constructie die ingemetst/ ingegoten zit) adviseren wij om deze door een erkend verwijderaars te laten verwijderen. Het is aan de erkend verwijderaars om hier een gepaste (mogelijk afwijkende) uitvoeringsmethode te bepalen en deze voor te leggen ter goedkeuring aan FOD WASO. Tijdens de verwijdering dient het materiaal zoveel mogelijk in 1 geheel te blijven zonder breken.

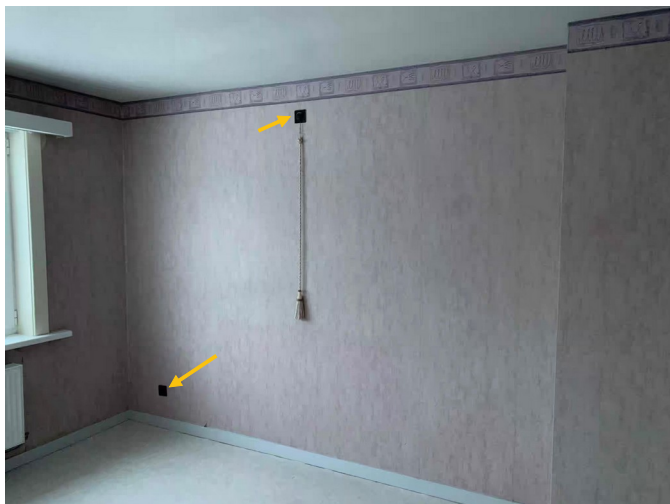
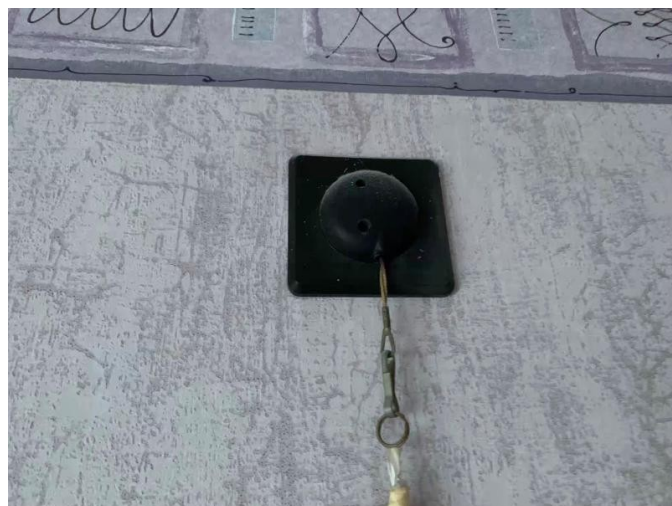
Eindbeoordeling materiaalisico	Laag materiaalisico en/of verlaagde kans op vezelvrijgave
--------------------------------	---

Gebondenheid	Categorie 1: hechtgebonden in oorsprong
Asbestsoort (vezeltype)	Crocidoliet aanwezig
Asbestconcentratie	Laag (< 50%)
Afschermingsgraad van het gehele materiaal	Geheel of deels (ook) vrij aan de binnenlucht
Toestand van het materiaal	Onbeschadigd, niet verweerd

Beschrijving	Bakeliet toepassingen
Omgeving	Binnen
Primaire drager	Communicatie en elektrische infrastructuur en uitrusting
Asbestmateriaal	Diverse bakeliet toepassingen
Bindmiddel van asbestmateriaal	Kunststof of -hars
Gebondenheid op basis van bindmiddel	Hecht
Hoeveelheid (gewicht - aantal)	<ul style="list-style-type: none"> • 10,00 kg - 1 stuk
Totaal gewicht	10,00 kg
Eenvoudig bereikbaar	Ja
Bevestigingswijze	<ul style="list-style-type: none"> • Geschroefd
Identificatiemethode	<p>De asbestdeskundige beoordeelt het materiaal als asbestverdacht en dus asbesthoudend, en dit zonder monstername.</p> <p>Motivatie: Er is een onderzoeksbeperking die monstername verhindert; De asbestdeskundige kan het onderzoek niet uitvoeren binnen de bepalingen van de welzijnswet.</p>
Destructieve handeling voor identificatie	Nee
Opmerking	Verspreid over de woning zijn er diverse bakeliet toepassingen (stopcontacten, schakelaars). Deze werden niet bemonsterd omdat deze nog in gebruik zijn (elektriciteit) en zijn bijgevolg opgenomen als asbestVERDACHT. Bij renovatie of sloop te bemonsteren of als asbesthoudend af te voeren.

- Zorg voor een veilig beheer. Vermijd het beschadigen van het asbestmateriaal. Controleer de toestand jaarlijks op wijzigingen.
- Voer bijkomende staalname(s) uit.

- Eenvoudige handelingen: mag via doe-het-zelf of door werknemer(s) met opleidingsattest eenvoudige handelingen
Deze toepassing dient zoveel mogelijk in 1 geheel te blijven zonder te breken tijdens de verwijdering. Dit kan eventueel door een doe-het-zelver worden verwijderd of door opgeleid personeel.

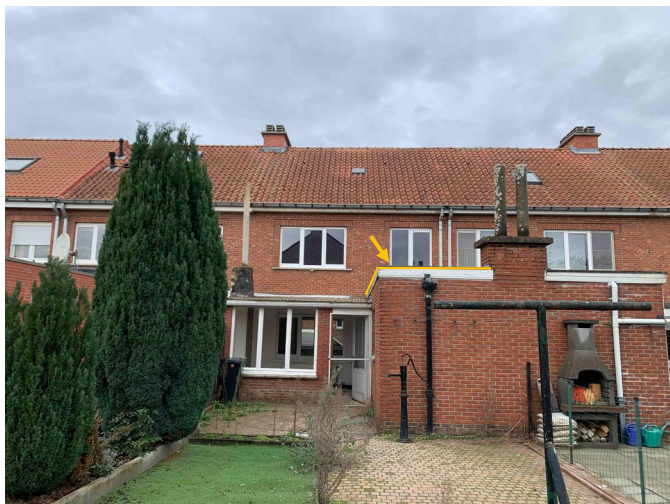
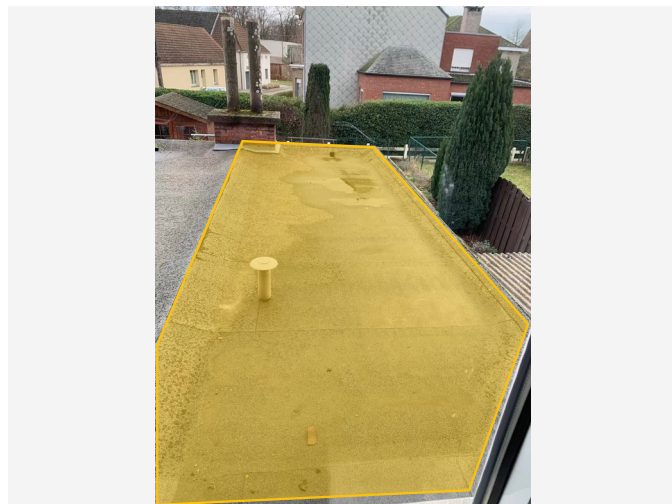
Eindbeoordeling materiaalrisico	Laag materiaalrisico en/of verlaagde kans op vezelvrijgave
---------------------------------	--

Gebondenheid	Categorie 1: hechtgebonden in oorsprong
Asbestsoort (vezeltype)	Alleen chrysotiel
Asbestconcentratie	Laag (< 50%)
Afschermingsgraad van het gehele materiaal	Geheel of deels vrij aan de buitenlucht
Toestand van het materiaal	Licht beschadigd, licht verweerd. Intact calciumsilicaatmateriaal of categorie III 'gebondenheid'

Beschrijving	Plat dak - Roofing
Omgeving	Buiten
Primaire drager	Plat dak
Asbestmateriaal	Dak- en gevelbekleding - Roofing
Bindmiddel van asbestmateriaal	Bitumen (roofing, teer, asfalt)
Gebondenheid op basis van bindmiddel	Hecht
Hoeveelheid (oppervlakte - aantal)	<ul style="list-style-type: none">• 15,00 m² - 1 stuk
Totale oppervlakte	15,00 m ²
Eenvoudig bereikbaar	Ja
Bevestigingswijze	<ul style="list-style-type: none">• Verlijmd, ingegoten, versmeerd
Identificatiemethode	<p>De asbestdeskundige beoordeelt het materiaal als asbestverdacht en dus asbesthoudend, en dit zonder monstername.</p> <p>Motivatie: De monstername brengt andere schade aan dan schade die inherent is aan de monstername.</p>
Destructieve handeling voor identificatie	Nee

- Zorg voor een veilig beheer. Vermijd het beschadigen van het asbestmateriaal. Controleer de toestand jaarlijks op wijzigingen.
- Voer bijkomende staalname(s) uit.

- Eenvoudige handelingen: mag via doe-het-zelf of door werknemer(s) met opleidingsattest eenvoudige handelingen
De samenstelling van de roofing moet onderzocht worden in een erkend laboratorium, en indien de bron asbesthoudend blijkt te zijn, wordt deze zorgvuldig verwijderd zonder enige beschadiging of breuk. De uitvoering van de werkzaamheden dient te gebeuren door speciaal opgeleid personeel (minimaal 8 uur opleiding) of door een erkend saneringsbedrijf, om de veiligheid en deskundigheid te waarborgen. Alle werkzaamheden worden uitgevoerd volgens de richtlijnen uit de CODEX, Boek VI, Titel 3. De werken dienen vooraf gemeld te worden, en het werkplan, de werkmethode en melding moet ter goedkeuring worden voorgelegd aan de FOD WASO.

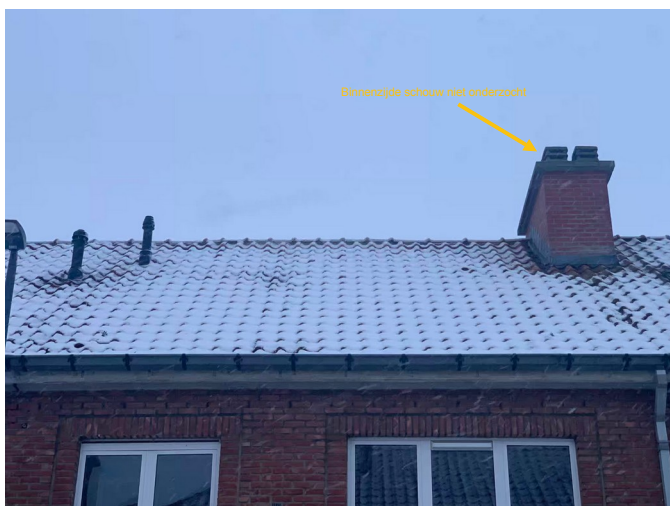
Reden: Het te onderzoeken materiaal situeert zich hoger dan 3,50 m te rekenen vanaf een veilige ondergrond

Uitleg van de asbestdeskundige: De gemetste schouw heeft langs de buitenzijde geen verdachte toepassingen. Vanwege de hoogte kon er echter niet in de schouw gekeken worden. Bij renovatie of sloop nader te onderzoeken.

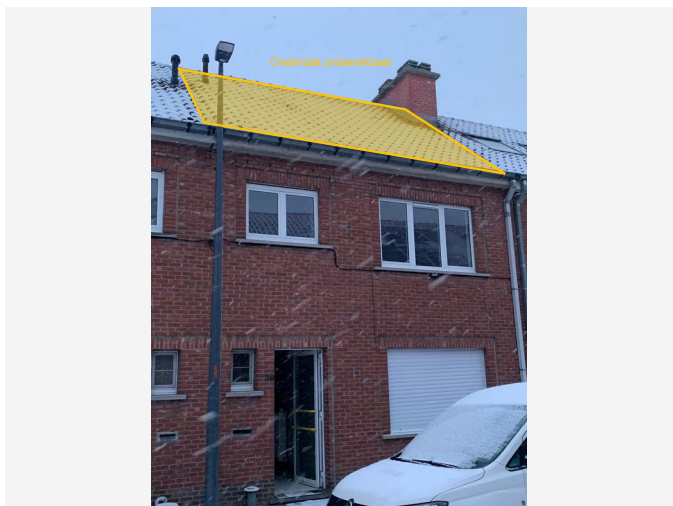
Reden: Het te onderzoeken materiaal situeert zich hoger dan 3,50 m te rekenen vanaf een veilige ondergrond

Uitleg van de asbestdeskundige: Het onderdak kon vanwege een hoogtebeperking niet onderzocht worden.

Langs de binnenzijde is het dak afgewerkt met een isolatie/dampscherm dewelke niet opengemaakt mag worden. Langs de buitenzijde is het vanwege een hoogtebeperking onmogelijk om een dakpan op te tillen. Bij renovatie of sloop nader te onderzoeken.

(Op een zeer lokale beschadiging werd er geen asbesthoudend/verdacht onderdak vastgesteld maar dit geeft geen zekerheid over de volledige dakbedekking)

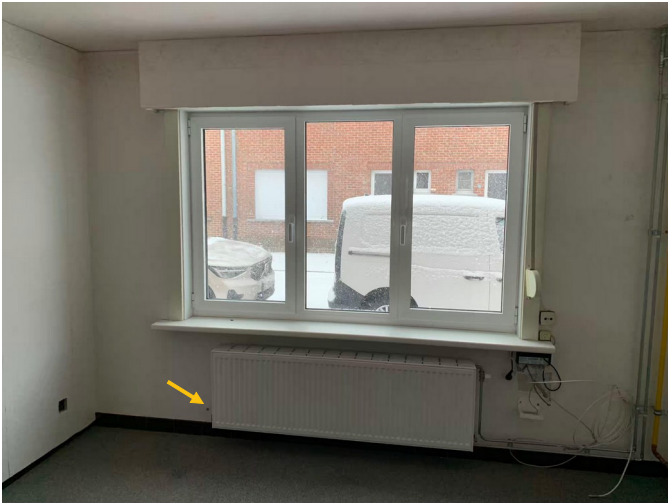
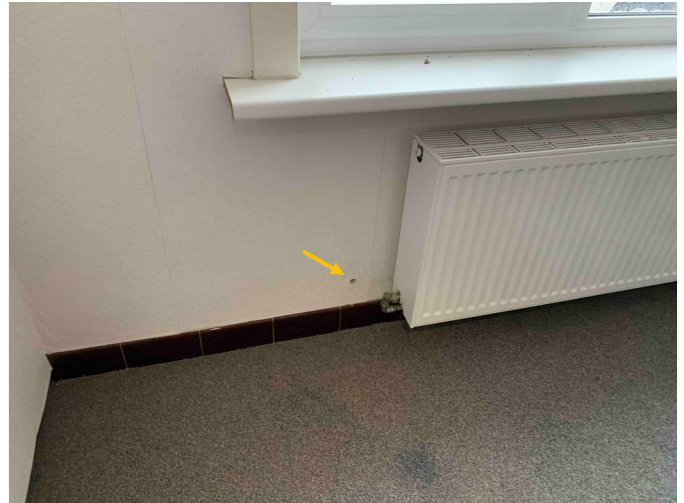
Fiche 9: Pleisterwerk wanden

Geen asbest

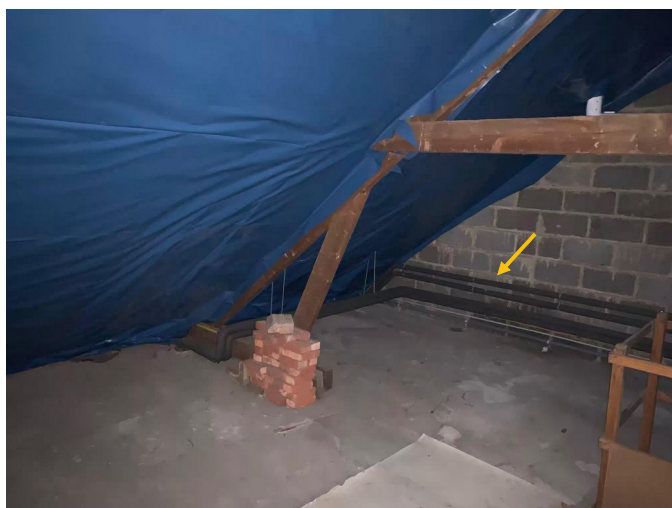
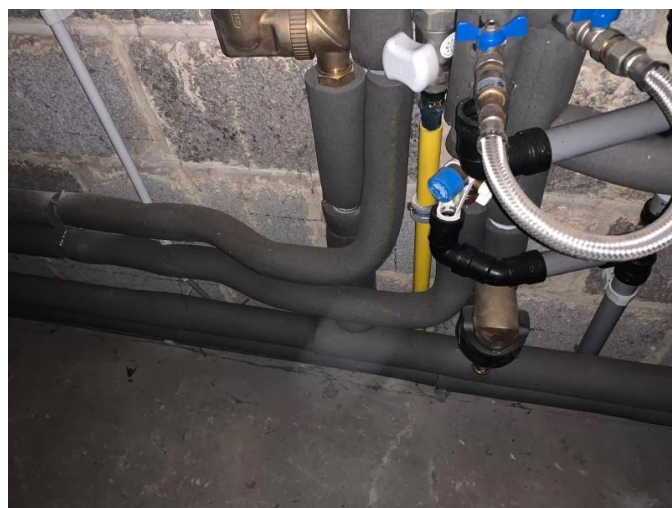
Beschrijving	Notitie	Terug te vinden op plannen
Fiche 15: Leidingisolatie zolder	De leidingisolatie op zolder is niet asbestverdacht.	-
Fiche 16: Rookafvoeren Vaillant	Het rookgaskanaal van de recente verwarmingsinstallatie (zie ook fiche mbt Vaillant) zijn niet asbestverdacht.	-
Fiche 17: Buitenschrijnwerk - kit	Het buitenschrijnwerk is relatief recent (PVC) en ingeplaatst met silicone (zowel tussen glas en kader als tussen kader en gevel). Het is echter niet uitgesloten dat er zich onder de silicone nog eventuele oudere resten aanwezig zijn.	-
Fiche 18: Verwarmingsinstallatie Vaillant	De verwarmingsinstallatie van het type Vaillant is te recent (>2001) en bijgevolg niet asbestverdacht.	-
