# Asbestinventarisatattest

Appeldonkstraat 208, 2830 Willebroek

Attestnummer : 20260427-000077.000

Uitgegeven op : 27.04.2026

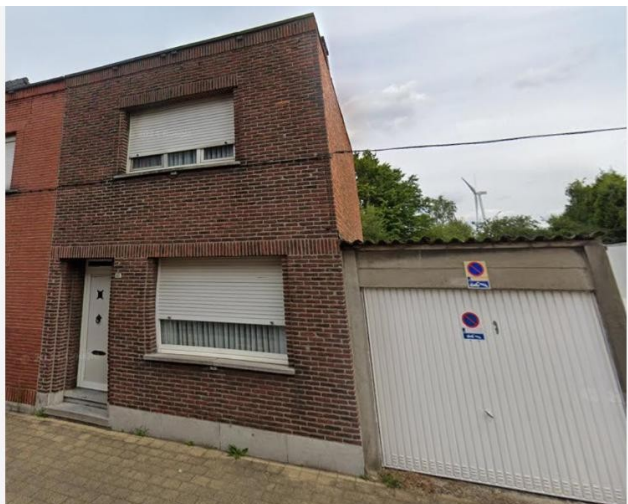
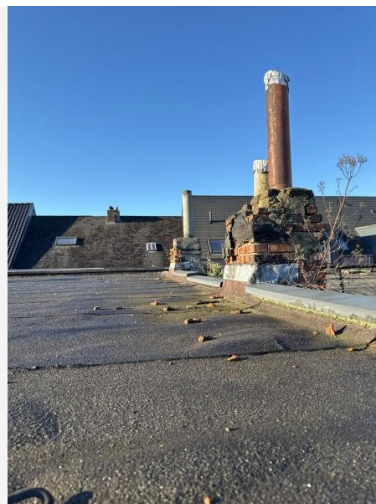
| Eindbeoordeling materiaalrisico | Verhoogd materiaalrisico en/of verhoogde kans op vezelvrijgave |

| Asbestsoort (vezeltype) | Crocidoliet aanwezig |
| Toestand van het materiaal | Matig beschadigd, matig verweerd |

| Beschrijving | Rookgaskanaal |
| Identificatiemethode | De asbestdeskundige beoordeelt het materiaal als asbesthoudend, en dit zonder monsternamen. |

Verwijderen

- Zorg voor een veilig beheer. Vermijd het beschadigen van het asbestmateriaal. Controleer de toestand jaarlijks op wijzigingen.
- Voer bijkomende staalname(s) uit.

- Eenvoudige handelingen: mag via doe-het-zelf of door werknemer(s) met opleidingsattest eenvoudige handelingen  
Indien de toepassing verwijderd kan worden zonder verdere beschadiging mag dit gebeuren door een werknemer met opleidingsattest eenvoudige handelingen. Gebruik van een FFP3 mondkap wordt aangeraden.
- Eenvoudige handelingen: enkel door erkend asbestverwijderaar  
Indien de toepassing niet verwijderd kan worden zonder verdere beschadiging dient dit te gebeuren door een erkend verwijderaar.

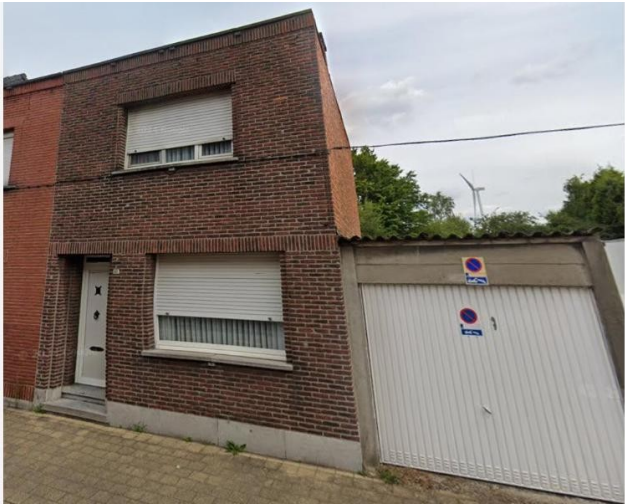
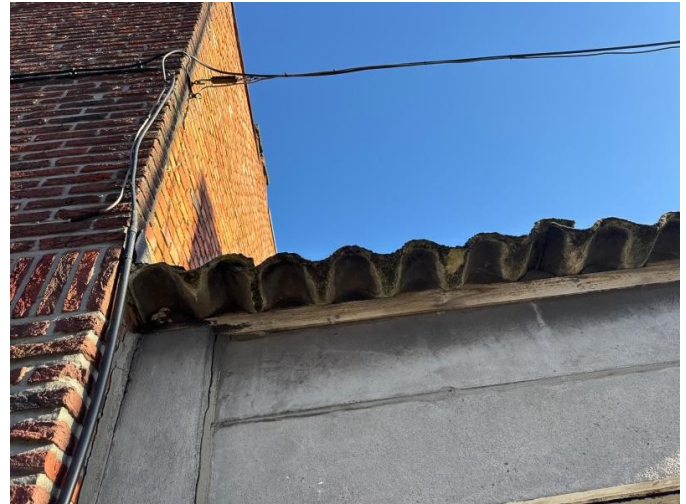
| Eindbeoordeling materiaalrisico | Verhoogd materiaalrisico en/of verhoogde kans op vezelvrijgave |

| Asbestsoort (vezeltype) | Crocidoliet aanwezig |
| Toestand van het materiaal | Matig beschadigd, matig verweerd |

| Beschrijving | Golfplaten |
| Asbestmateriaal | Dak- en gevelbekleding - Golfplaat |

Verwijderen

- Zorg voor een veilig beheer. Vermijd het beschadigen van het asbestmateriaal. Controleer de toestand jaarlijks op wijzigingen.
- Hemelwater dat afspoelt van asbestcement daken of gevels kan asbestdeeltjes bevatten. Gebruik het enkel voor gesloten circuits (bv. spoelen toiletten). Reinig na het vervangen van het dak of de gevel de dakgoten en regenwaterput of -ton om asbesthoudend sediment of slib te verwijderen
- Voer bijkomende staalname(s) uit.

De verwijdering gebeurt bij voorkeur door een erkend asbestverwijderaar volgens de geldende wetgeving.

De golfplaten dienen in hun geheel en zonder breken of zagen verwijderd te worden.

De platen mogen niet worden geslepen, geboord, gezaagd of gebroken.

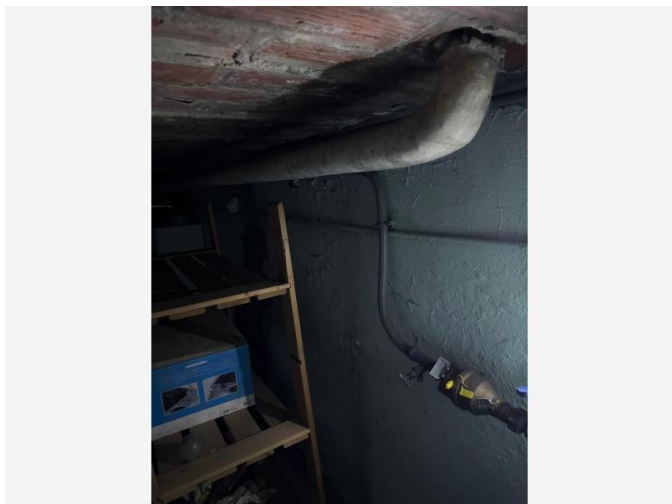
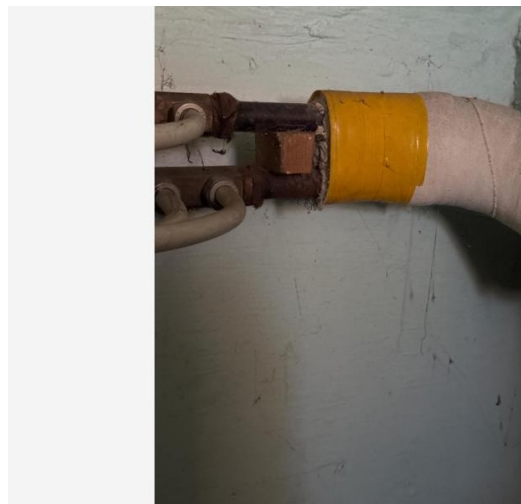
| Eindbeoordeling materiaalrisico | Verhoogd materiaalrisico en/of verhoogde kans op vezelvrijgave |

| Asbestsoort (vezeltype) | Amfibool aanwezig, uitgezonderd crocidoliet |
| Asbestconcentratie | Hoog ( $\geq 50\%$ ) |
| Toestand van het materiaal | Licht beschadigd, licht verweerd. Intacte calciumsilicaatplaat of materiaal met categorie 3-gebondenheid |

| # | Type | Referentie | Resultaat |
|---|---|---|---|
| 3.1 | Mengmonster | MM03 Leidingisolatie recht | Amosiet |
| 3.2 | Mengmonster | MM04 Leidingisolatie bocht | Amosiet |

| Beschrijving | Leidingisolatie |

Verwijderen

- Zorg voor een veilig beheer. Vermijd het beschadigen van het asbestmateriaal. Controleer de toestand jaarlijks op wijzigingen.
- Voer bijkomende staalname(s) uit.

- Hermetische zone (erkend asbestverwijderaar)  
De verwijdering kan niet gebeuren zonder verdere beschadiging.

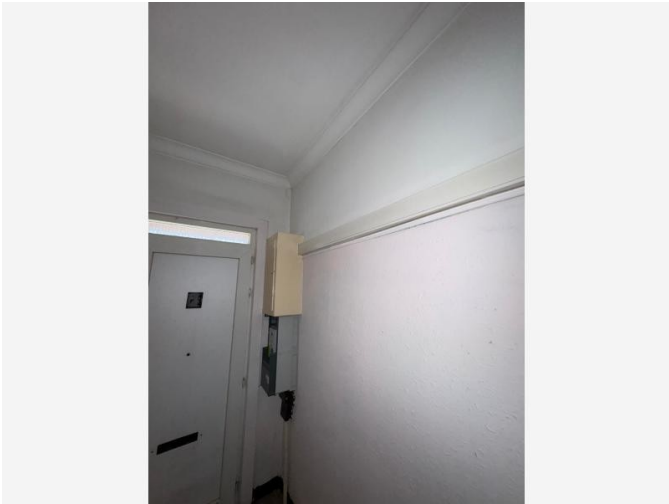
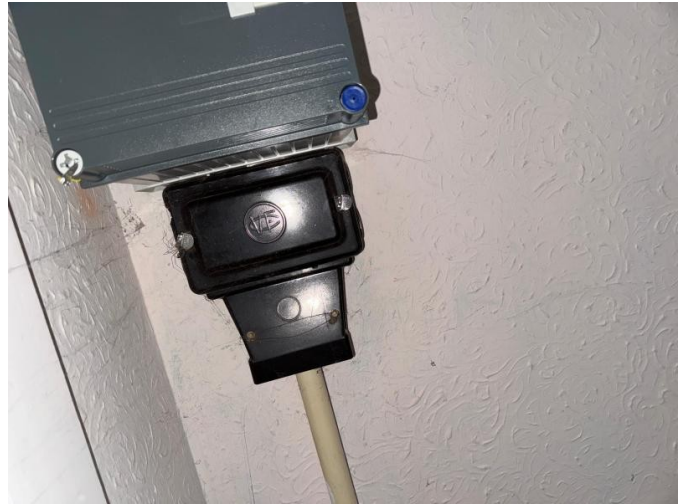
| Eindbeoordeling materiaalrisico | Laag materiaalrisico en/of verlaagde kans op vezelvrijgave |

| Toestand van het materiaal | Onbeschadigd, niet verweerd |

| Beschrijving | Bakelieten elementen |

Zorgvuldig beheren

- Zorg voor een veilig beheer. Vermijd het beschadigen van het asbestmateriaal. Controleer de toestand jaarlijks op wijzigingen.
- Voer bijkomende staalname(s) uit.

- Eenvoudige handelingen: mag via doe-het-zelf of door werknemer(s) met opleidingsattest eenvoudige handelingen  
De toepassing kan in zijn geheel verwijderd worden zonder verdere beschadiging.

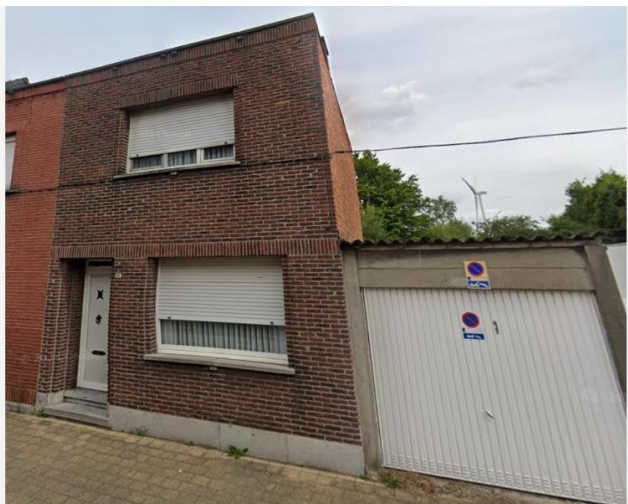
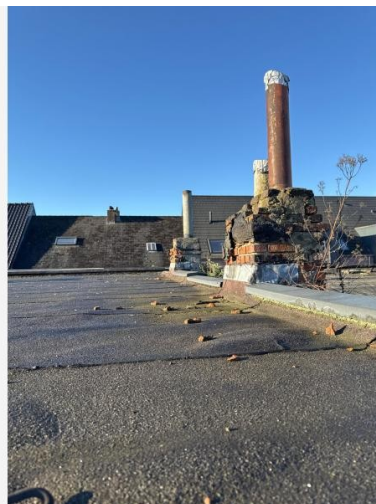
| Eindbeoordeling materiaalisico | Laag materiaalisico en/of verlaagde kans op vezelvrijgave |

| Toestand van het materiaal | Licht beschadigd, licht verweerd. Intacte calciumsilicaatplaat of materiaal met categorie 3-gebondenheid |

| Beschrijving | Roofing |
| Opmerking | <p>Hoeveelheden zijn slechts een ruwe schatting en mogen niet gebruikt worden voor de opmaak van verwijderingsoffertes. De roofing van het plat dak is vermoedelijk veranderd geweest na 2001 echter kan dit niet gestaafd worden met een bewijsdocument. De kans dat dit asbesthoudend is is zeer klein maar dient bij renovatie of sloop getest te worden om dit volledig uit te sluiten.</p> |

Zorgvuldig beheren

- Zorg voor een veilig beheer. Vermijd het beschadigen van het asbestmateriaal. Controleer de toestand jaarlijks op wijzigingen.
- Voer bijkomende staalname(s) uit.

- Eenvoudige handelingen: mag via doe-het-zelf of door werknemer(s) met opleidingsattest eenvoudige handelingen  
Indien de verwijdering kan gebeuren zonder verdere beschadiging kan dit gebeuren door een werknemer met opleidingsattest eenvoudige handelingen.
- Eenvoudige handelingen: enkel door erkend asbestverwijderaar  
Indien de verwijdering niet kan gebeuren zonder verdere beschadiging dient dit te gebeuren door een erkend verwijderaar.

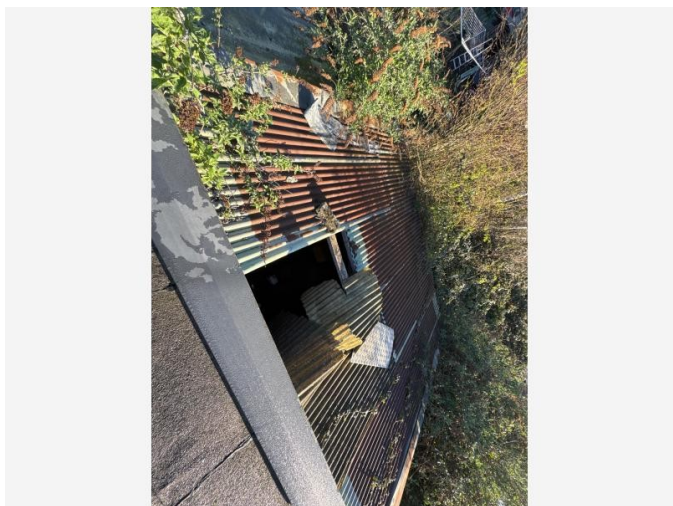
**Reden:** Overwoekerende vegetatie

**Uitleg van de asbestdeskundige:** Constructie is overwoekerd met vegetatie en is bijgevolg niet onderzoekbaar.

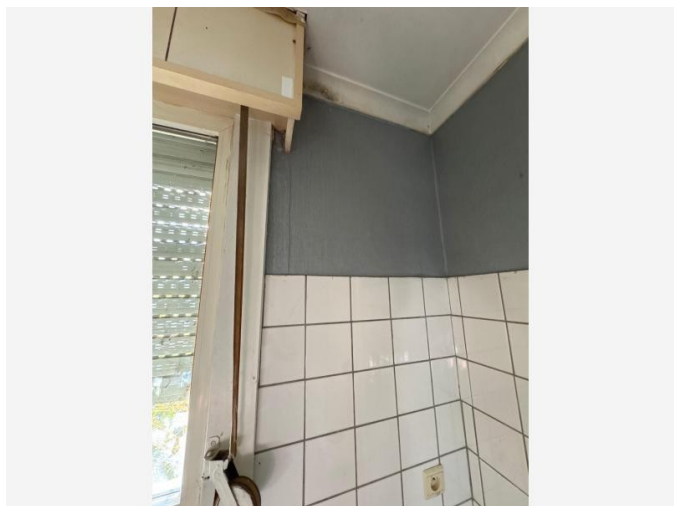
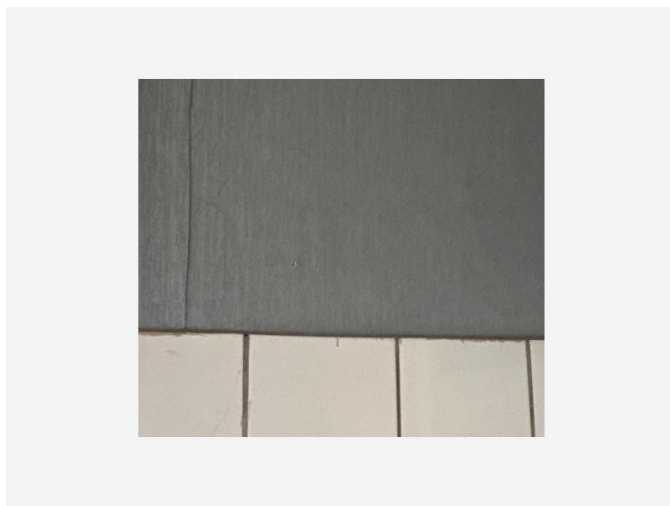
## Fiche 9: Pleisterwerk muur

Geen asbest

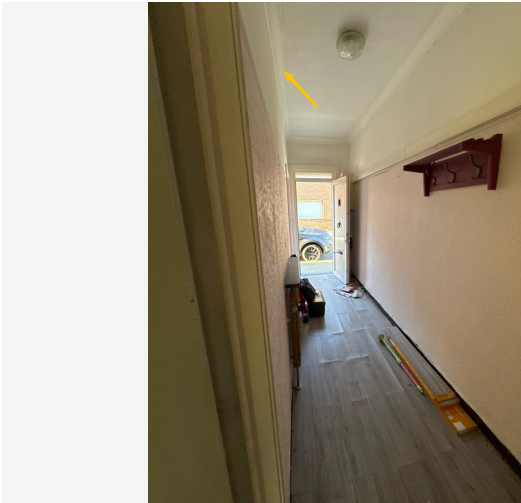
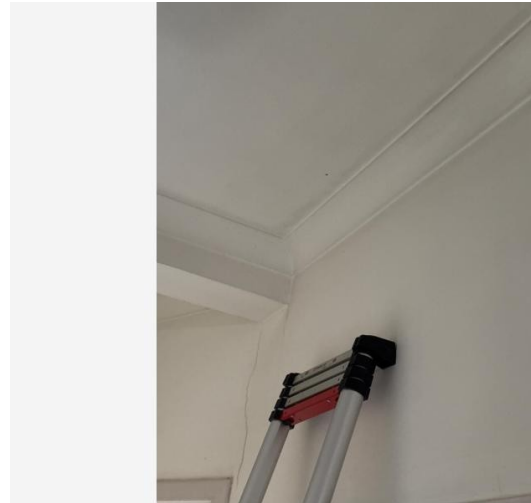
## Fiche 10: Pleisterwerk plafond

Geen asbest

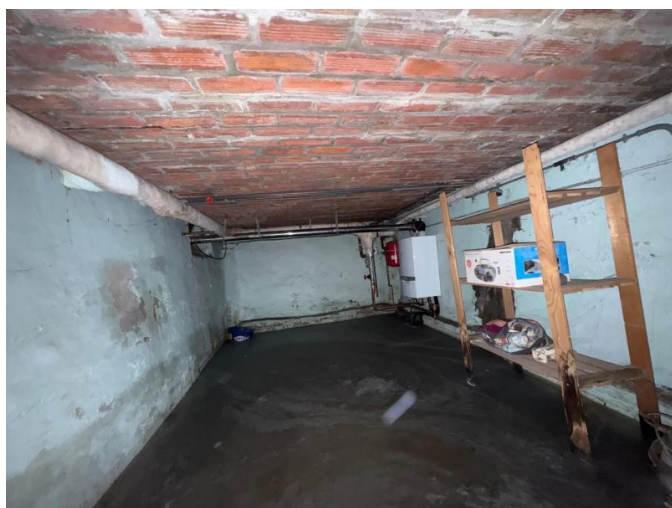
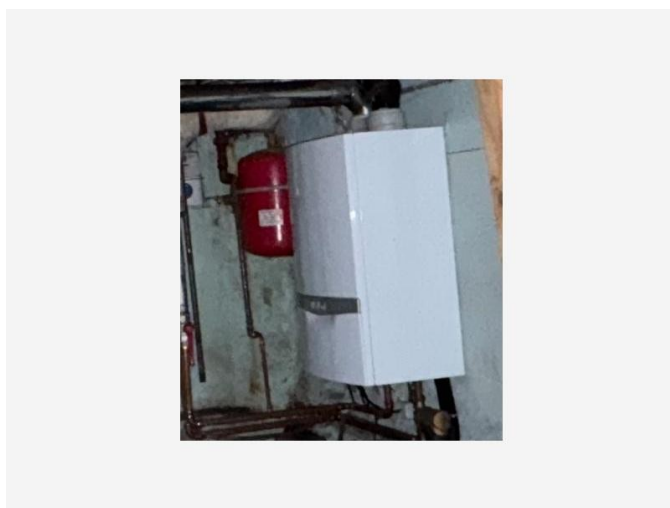
### Fiche 11: Stookinstallatie vernieuwd

| Beschrijving | Notitie | Terug te vinden op plannen |
|---|---|---|
| Fiche 11: Stookinstallatie vernieuwd | De stookinstallatie is vernieuwd. Dit is een vernieuwde Vaillant ketel, echter werd de keuring in kwestie uitgevoerd voor de verandering van het protocol. Dit zorgt ervoor dat er destijds geen foto is genomen van deze installatie. | - |
