# Asbestinventarisatetest

Guido Gezellestraat 63, 2830 Willebroek

Attestnummer : **20250717-000097.000**

Uitgegeven op : **17.07.2025**

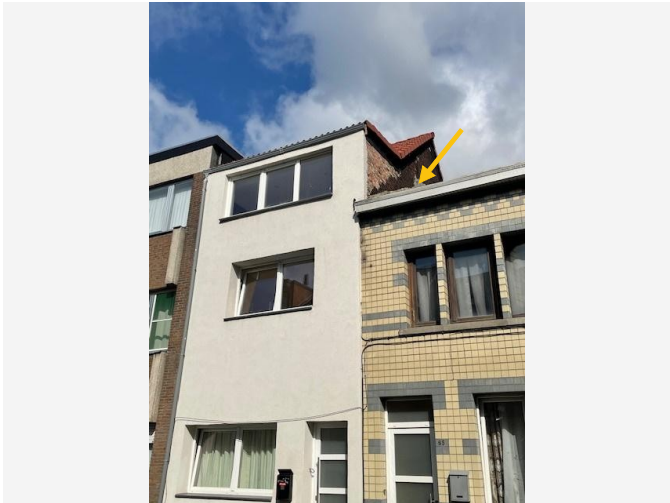
Situeringsfoto

**Reden:** Het te onderzoeken materiaal situeert zich hoger dan 3,50 m te rekenen vanaf een veilige ondergrond

**Uitleg van de asbestdeskundige:** Zichtbare cementering aangebracht. Deze is niet mogelijk om te inspecteren vanaf een veilige ondergrond.

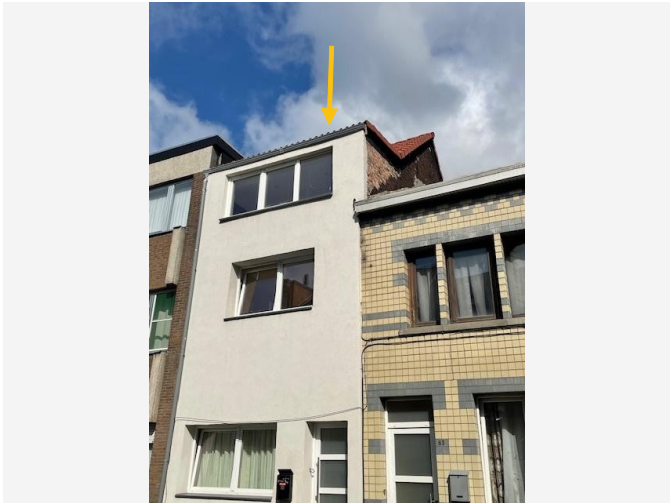
*Situeringsfoto*

**Reden:** Het te onderzoeken materiaal situeert zich hoger dan 3,50 m te rekenen vanaf een veilige ondergrond

**Uitleg van de asbestdeskundige:** Niet mogelijk om na te gaan wat er op het plat dak aanwezig is vanaf een veilige ondergrond

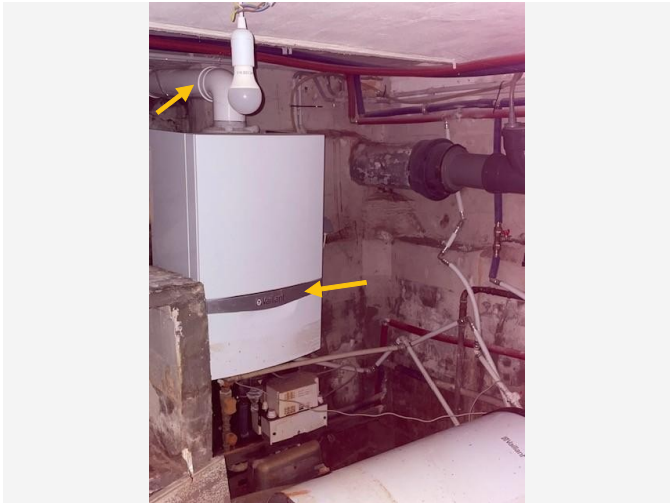
C.V.-ketel van het merk Vaillant met pvc-leidingen.

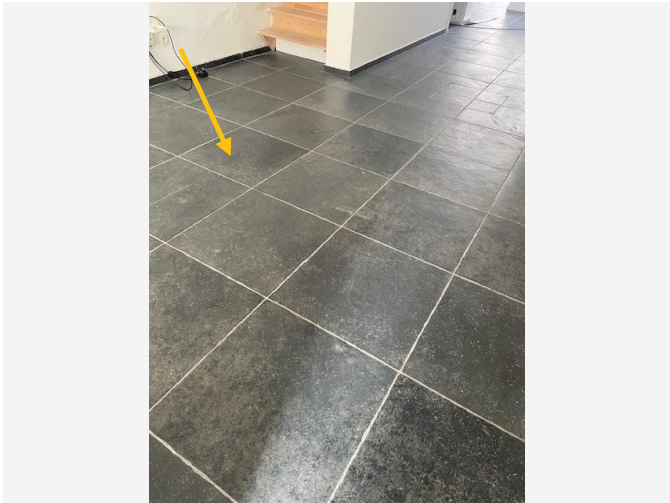
Keramische tegels op het gelijkvloers.

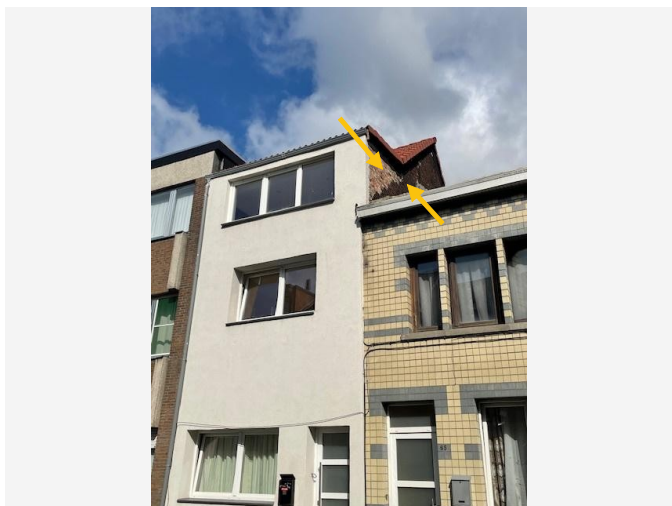
De zijgevel van de woning is niet bekleed. Enkel vanop de straatkant zijn de bakstenen zichtbaar.

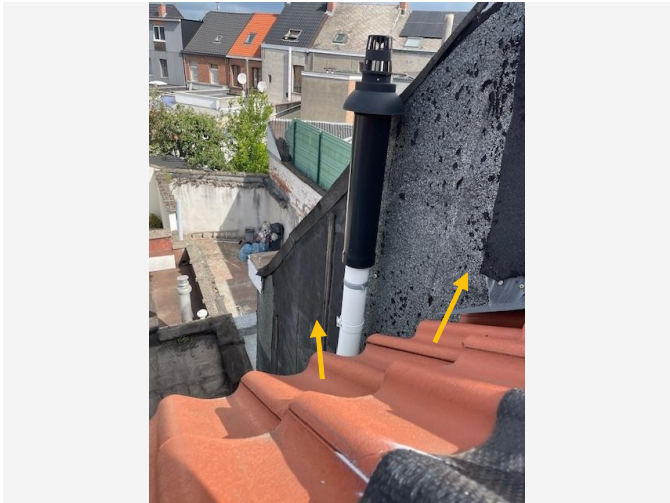
De zijgevel van de buren is bedekt met bitumen/roofing.

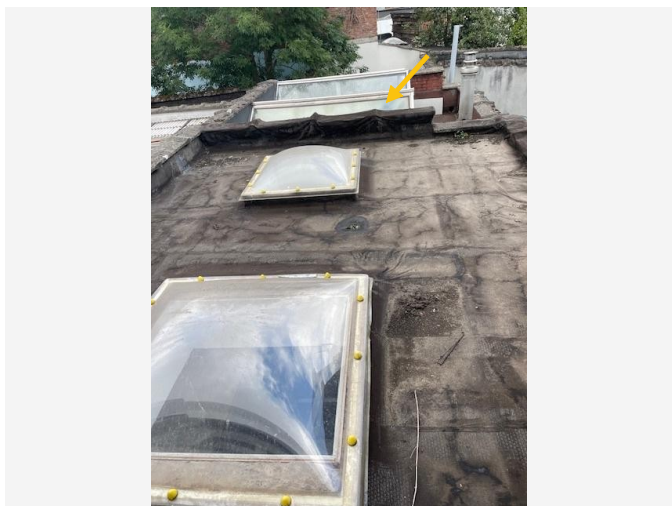
Het dak bestaat uit glas en een metalen constructie.

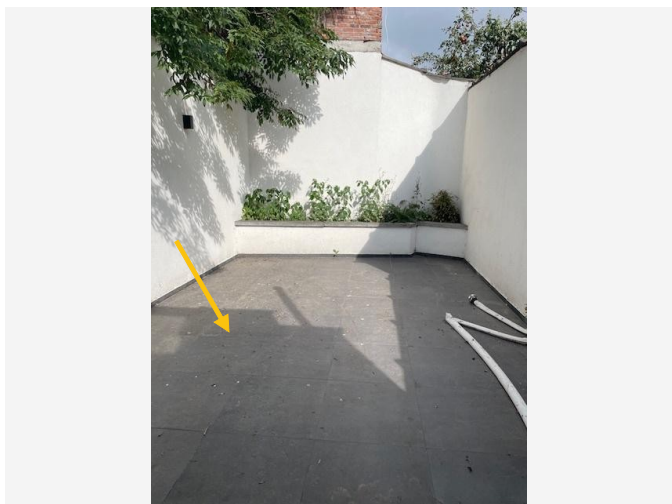
Keramische terrastegels.

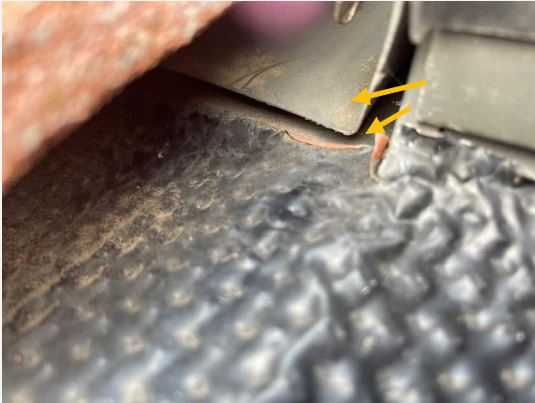
Onder de dakpannen bevindt er zich metalen/stalen platen.

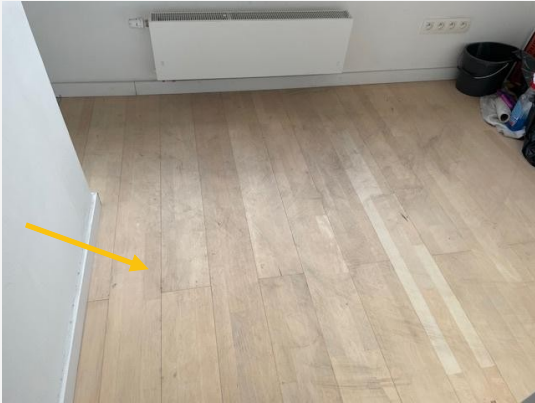
In de hal van de 1ste en 2de verdieping en alle slaapkamers en bureau ligt er laminaatparket op de vloeren.

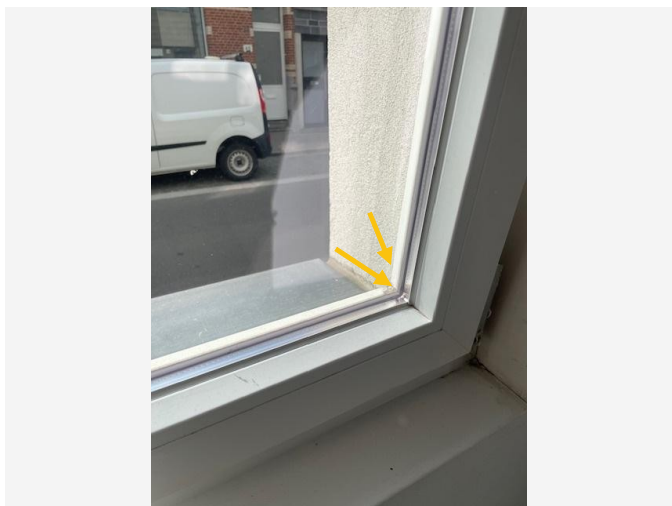
Tussen het glas en het schrijnwerk bevindt er zich soepele kit alsook tussen het schrijnwerk en de venstertabletten.

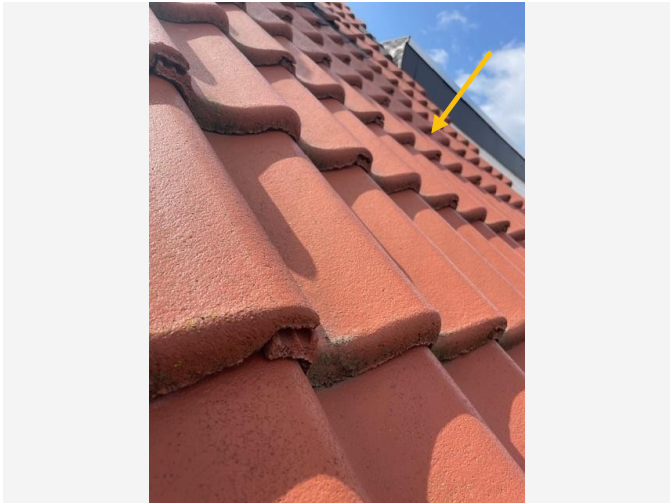
Het schuin dak van de woning bestaat uit dakpannen.

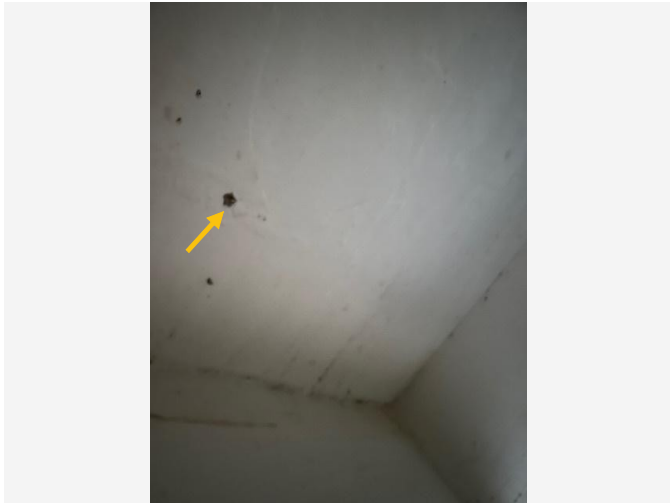
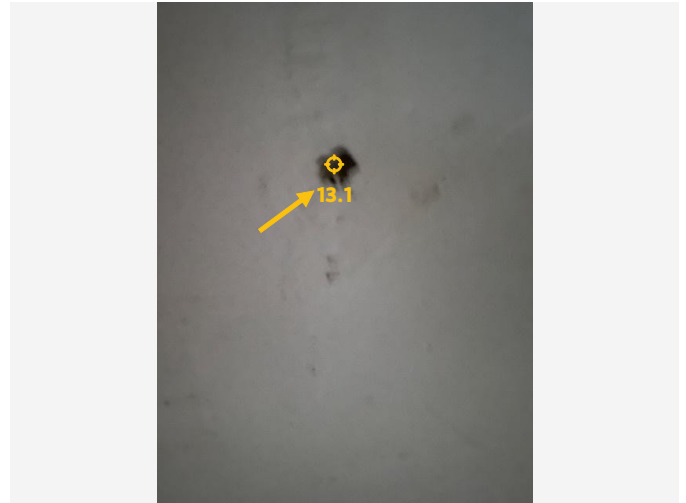
## Fiche 13: Pleisterwerk plafond

Geen asbest

| Opmerking | Monsters genomen in de natte ruimte : keuken; stookruimte : kelder. In de individuele ruimtes en trappenhal is er gyproc tegen de plafonds. |

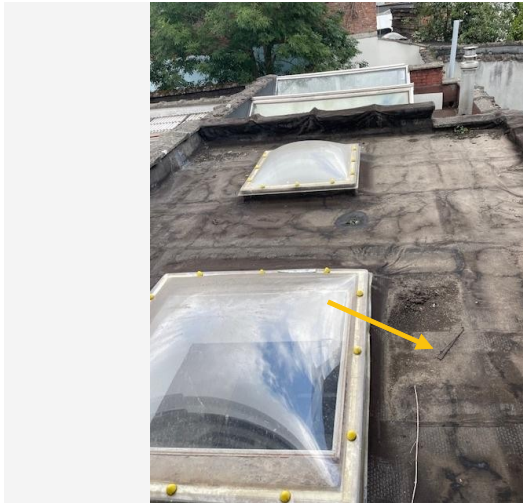
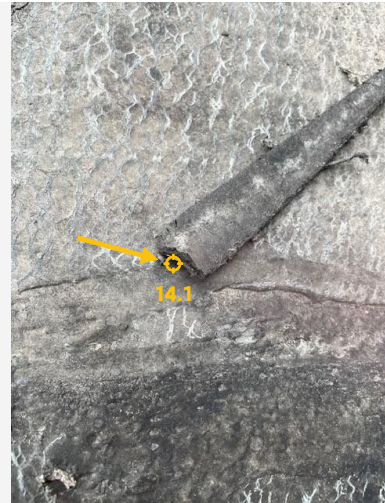
## Fiche 14: Roofing plat dak boven keuken

Geen asbest

| Opmerking | De opgegeven oppervlakte is een schatting. Op het plat dak lag een losliggend stuk dat bemonsterd werd. |

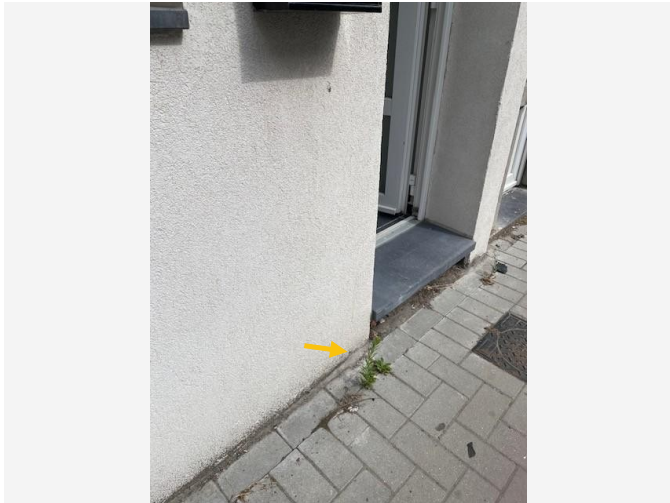
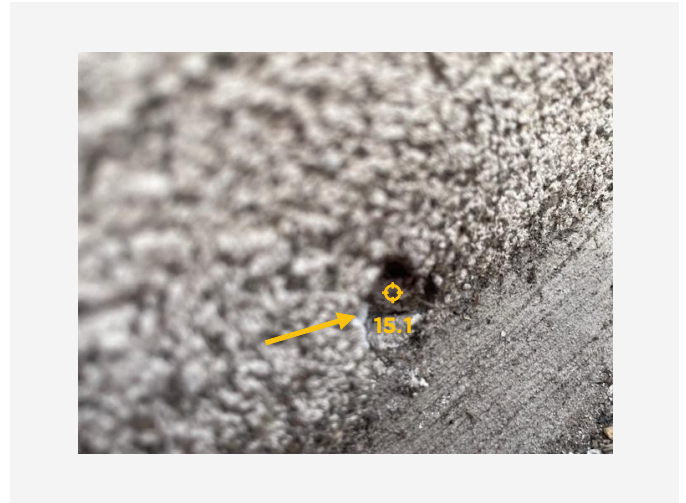
Geen asbest

| Opmerking | Crepi aan de voor- en achtergevel van de woning.<br>De hoeveelheid opgegeven in dit attest is een schatting. |

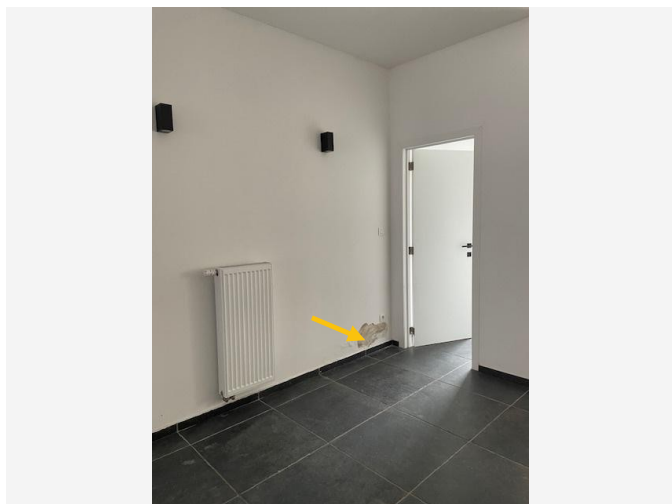
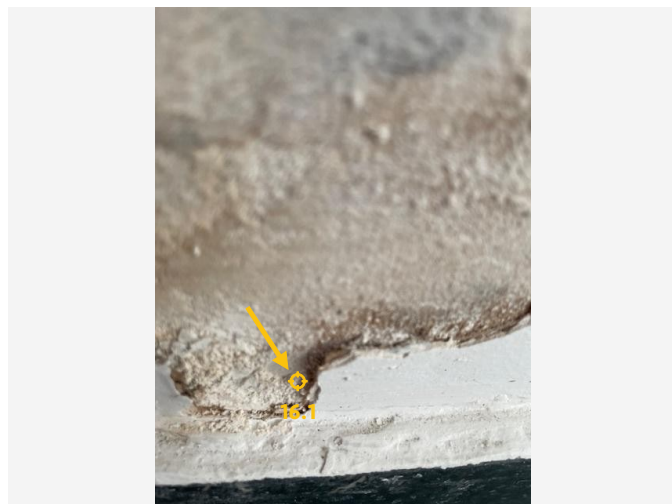
## Fiche 16: Pleisterwerk wanden

Geen asbest

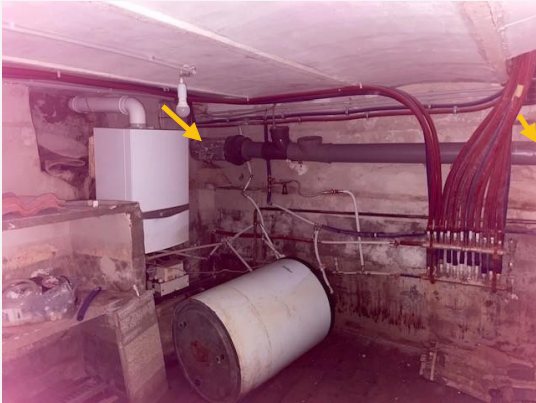
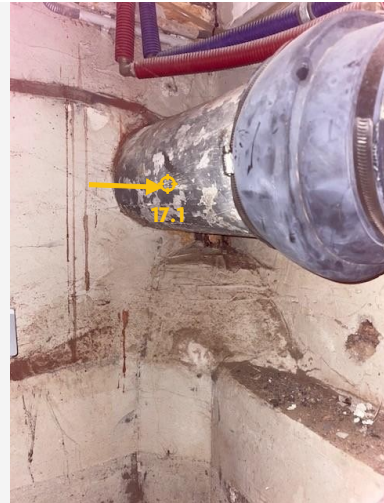
## Fiche 17: Cementbuizen in kelder

Geen asbest

| Opmerking | Twée (stukken)buizen in de kelder. Deze zijn verbonden met pvc buizen. |
