Asbestinventarisatetest

Cottemstraat 26, 1750 Lennik

Attestnummer : 20231211-000276.000

Uitgegeven op : 11.12.2023

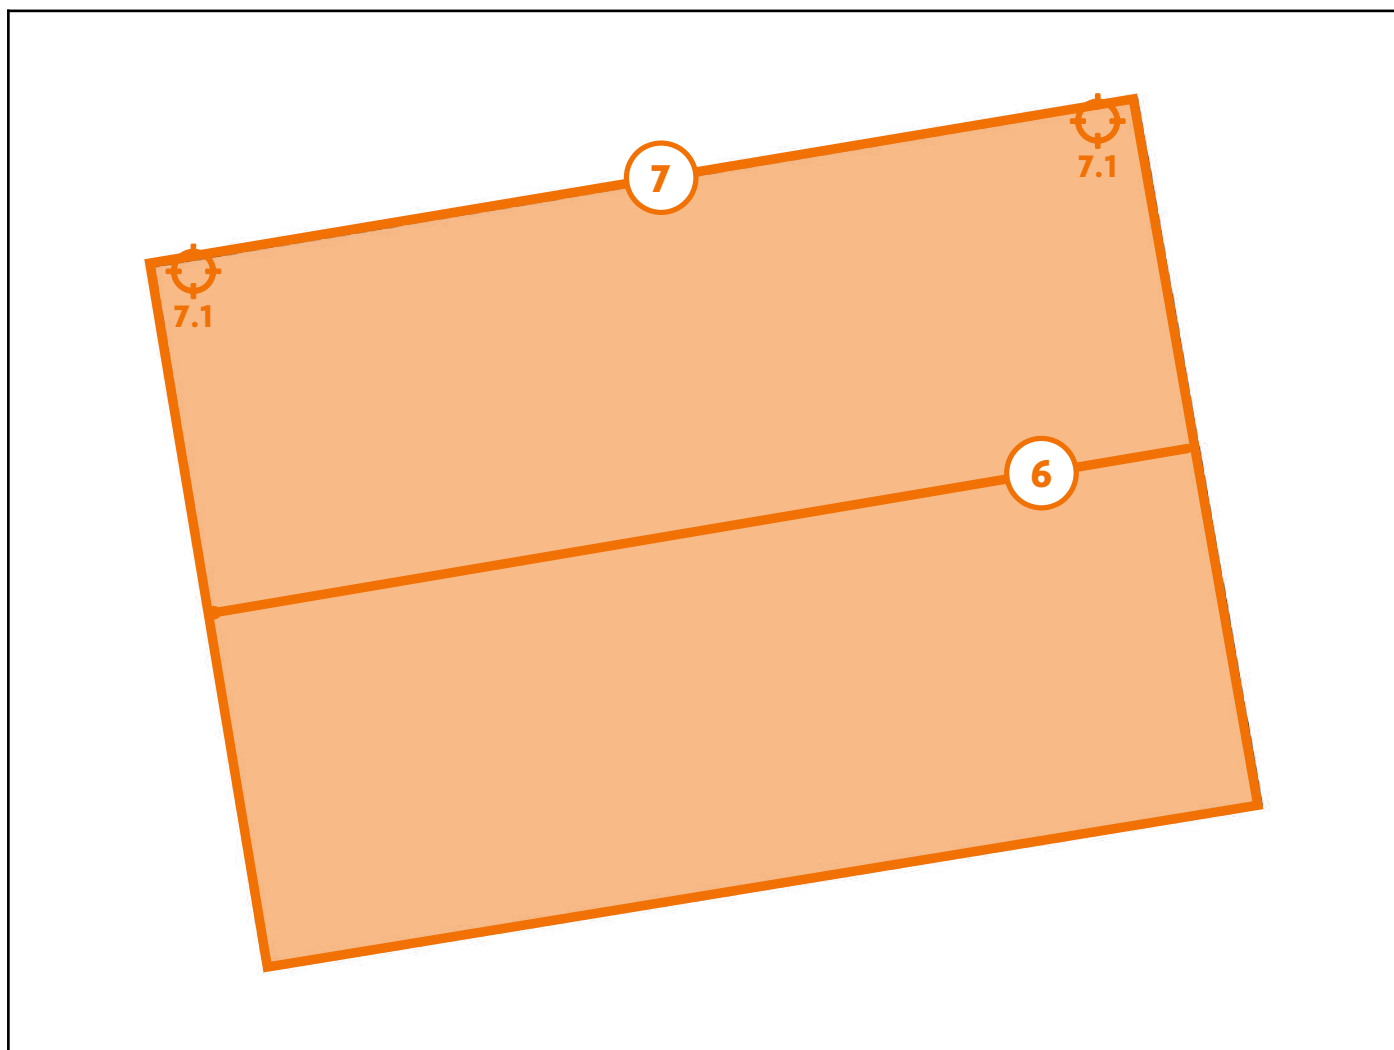
Plan 1.1: Hoofdgebouw plan - Woning - Dak

| Beschrijving | Type | Actie |
|---|---|---|
| 6. Nokstukken in vezelcement - Dak | Asbestmateriaal | Verwijderen |
| 7. Leien in vezelcement als dakbedekking - Woning | Asbestmateriaal | Verwijderen |

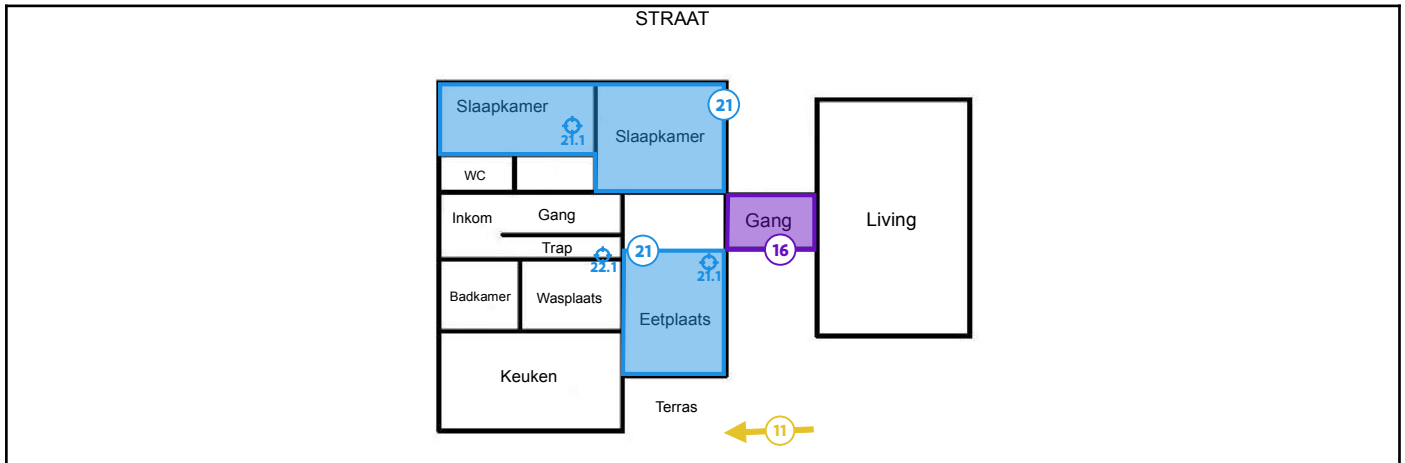
Plan 1.3: Hoofdegebouw plan - Gelijkvloers

| Beschrijving | Type | Actie |
|---|---|---|
| 11. Verloren bekisting terras woning - GV | Asbestmateriaal | Zorgvuldig beheren |
| 16. Roofing plat dak - Woning + loods + poolhouse | Advies | - |

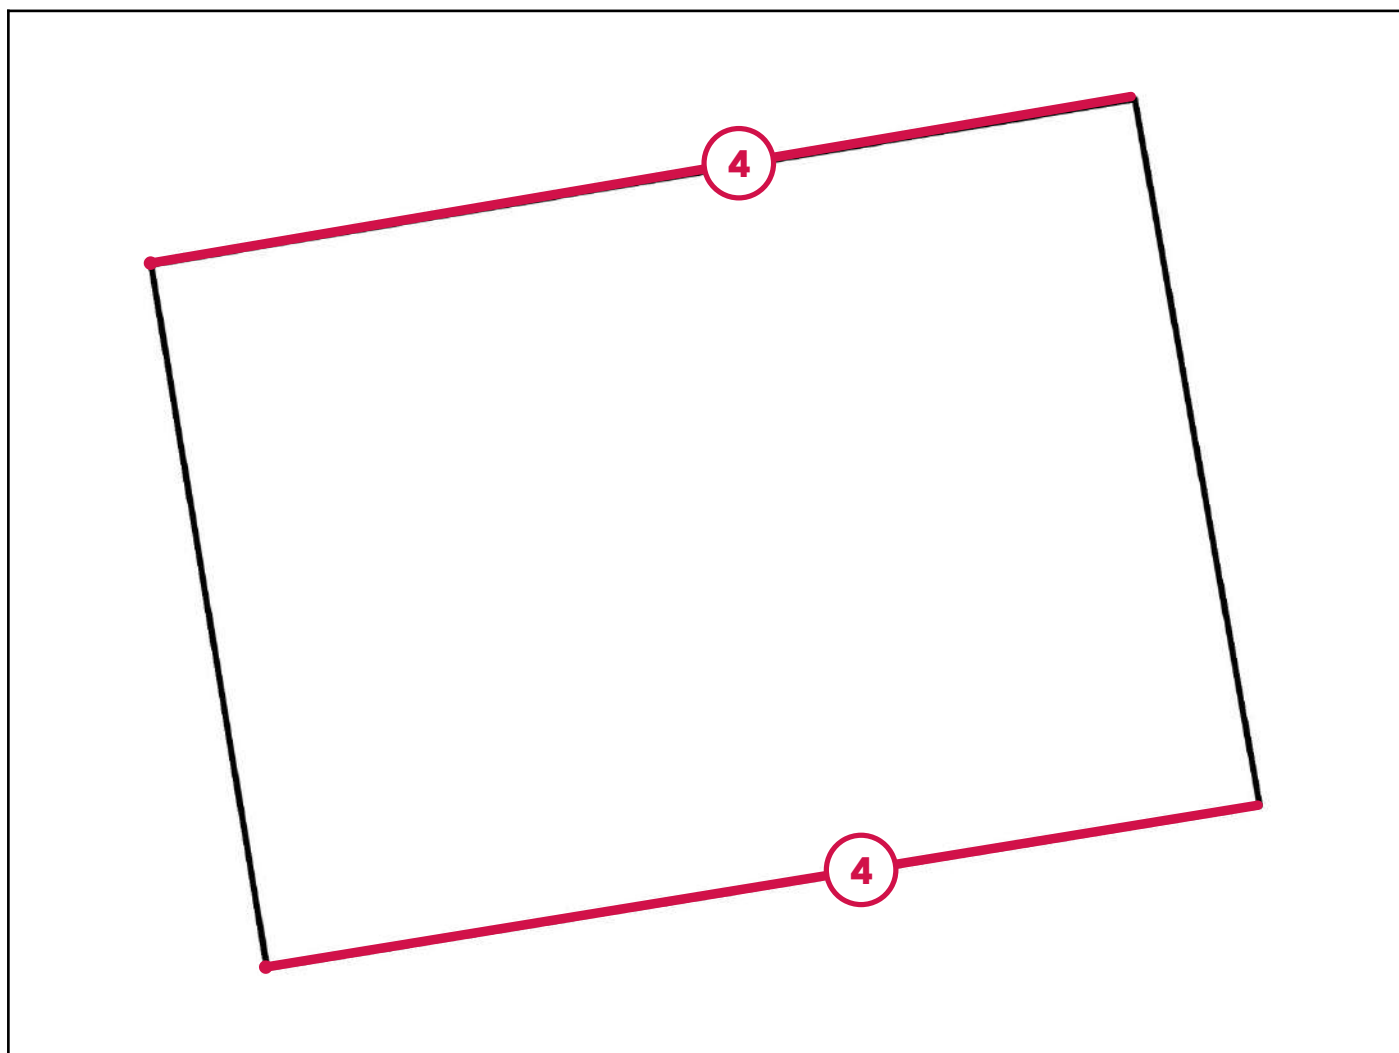
Plan 1.8: Hoofdgebouw plan - Woning - Dak

| Beschrijving | Type | Actie |
|---|---|---|
| 4. Sediment van golfplaten + leien in dakgoot – Dak | Asbestmateriaal | Dringend verwijderen |

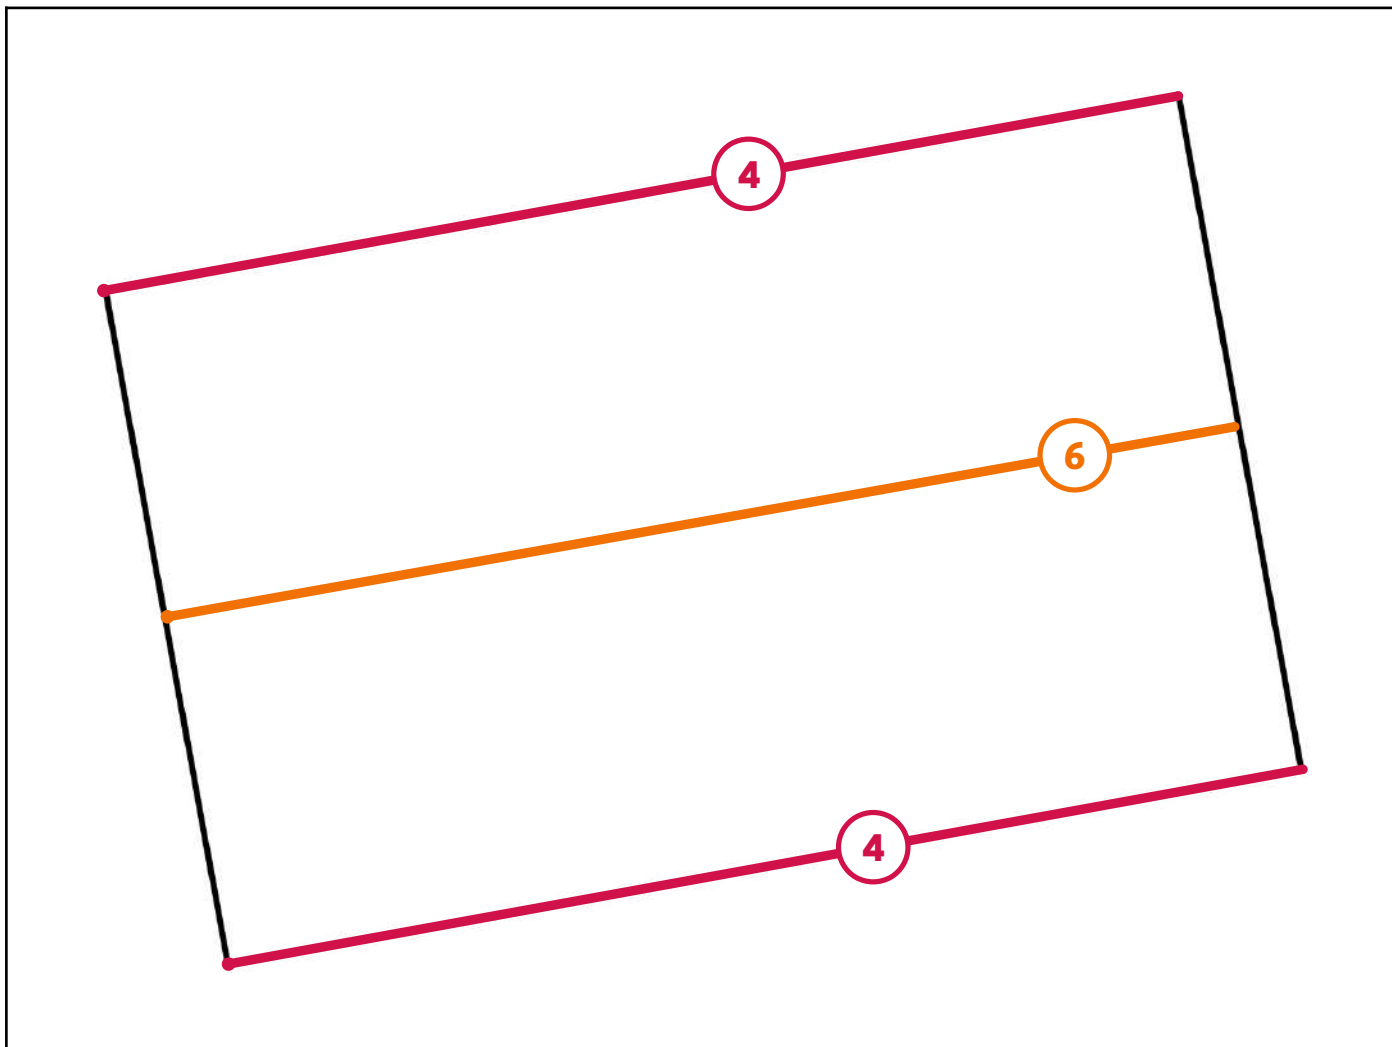
Plan 2.1: Hoofdgebouw plan - Woning - Dak

| Beschrijving | Type | Actie |
|---|---|---|
| 4. Sediment van golfplaten + leien in dakgoot – Dak | Asbestmateriaal | Dringend verwijderen |
| 6. Nokstukken in vezelcement - Dak | Asbestmateriaal | Verwijderen |

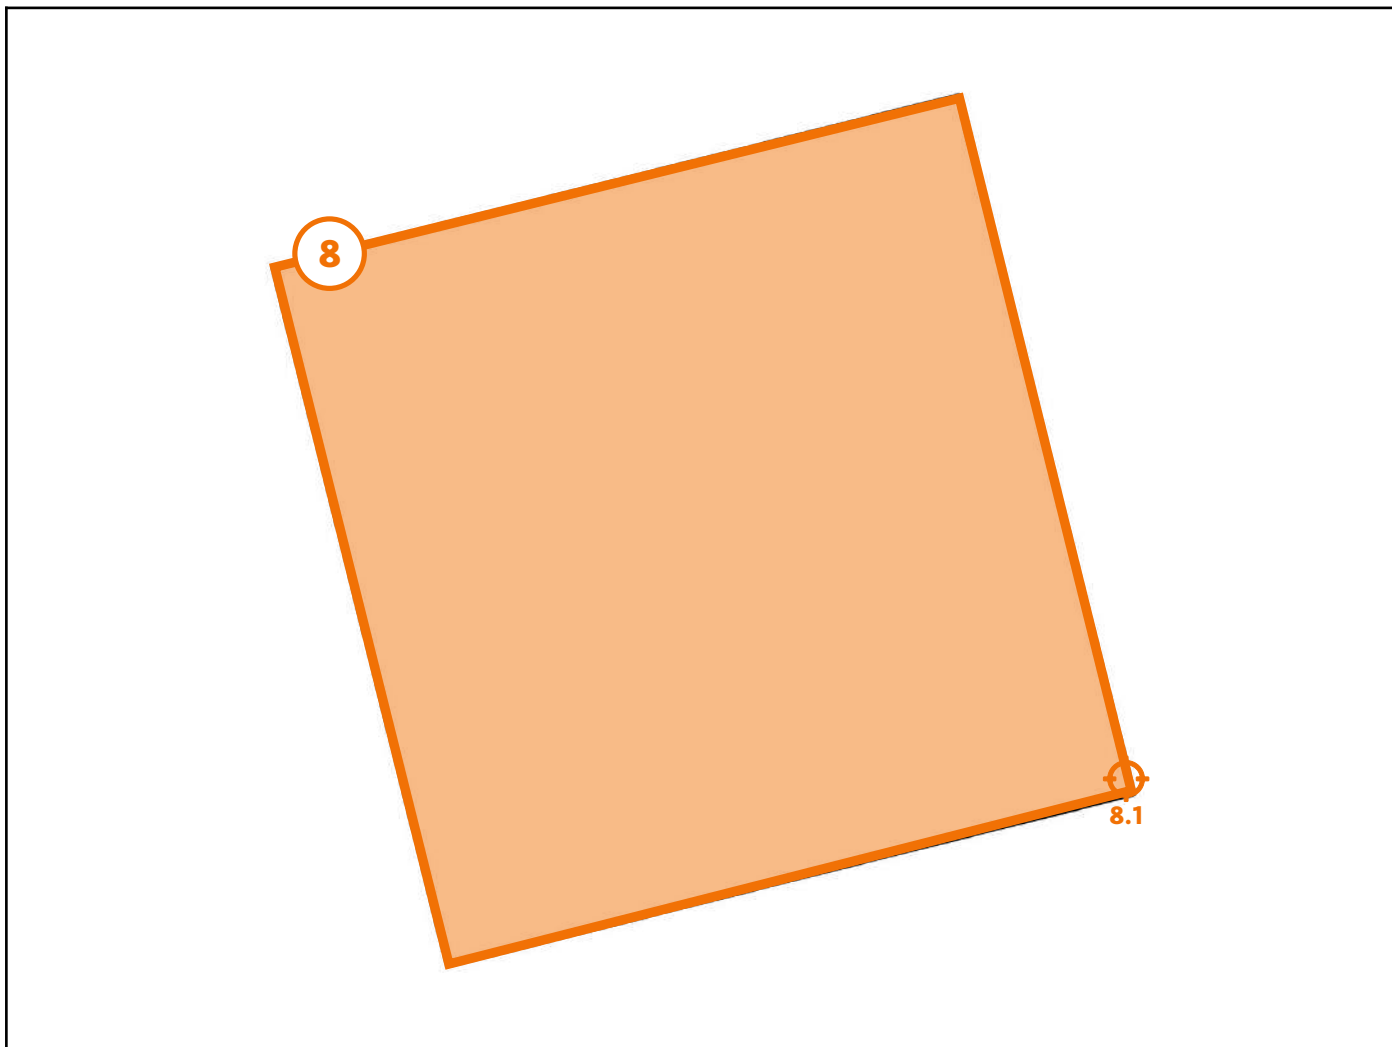
Plan 4.1: Bijgebouw plan

| Beschrijving | Type | Actie |
|--|---|---|
| 8. Golfplaten in vezelcement - Bijgebouw | Asbestmateriaal | Verwijderen |
| 8.1 Code: MM08 | Puntmonster | - |

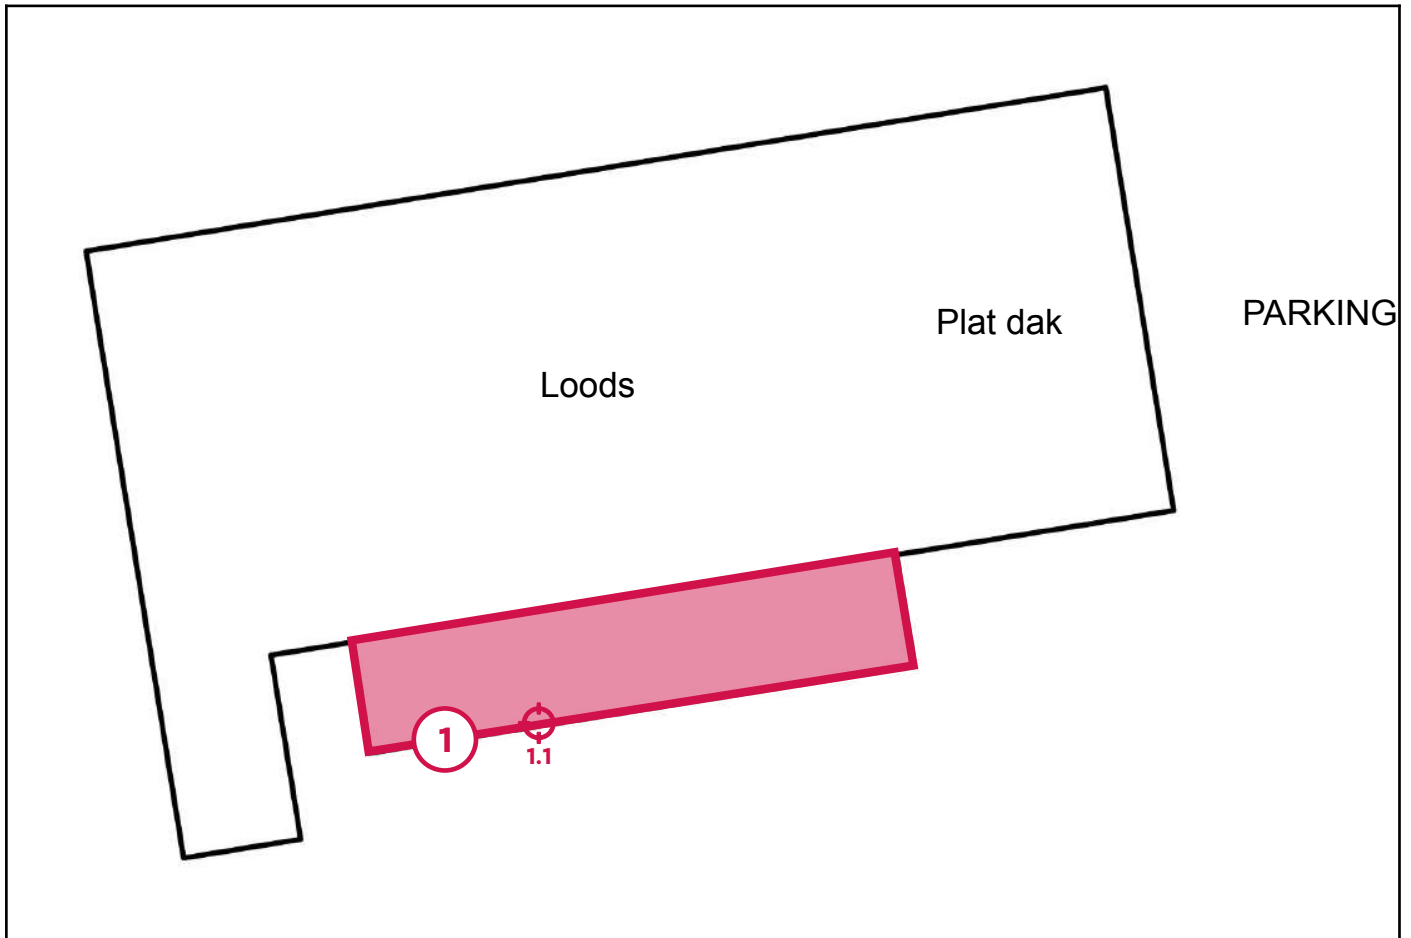
Plan 5.1: Hoofdgebouw plan - Loods - Dak

| Beschrijving | Type | Actie |
|---|---|---|
| 1. Golfplaten in vezelcement - Loods | Asbestmateriaal | Dringend verwijderen |
| 1.1 Code: MM03 | Puntmonster | - |

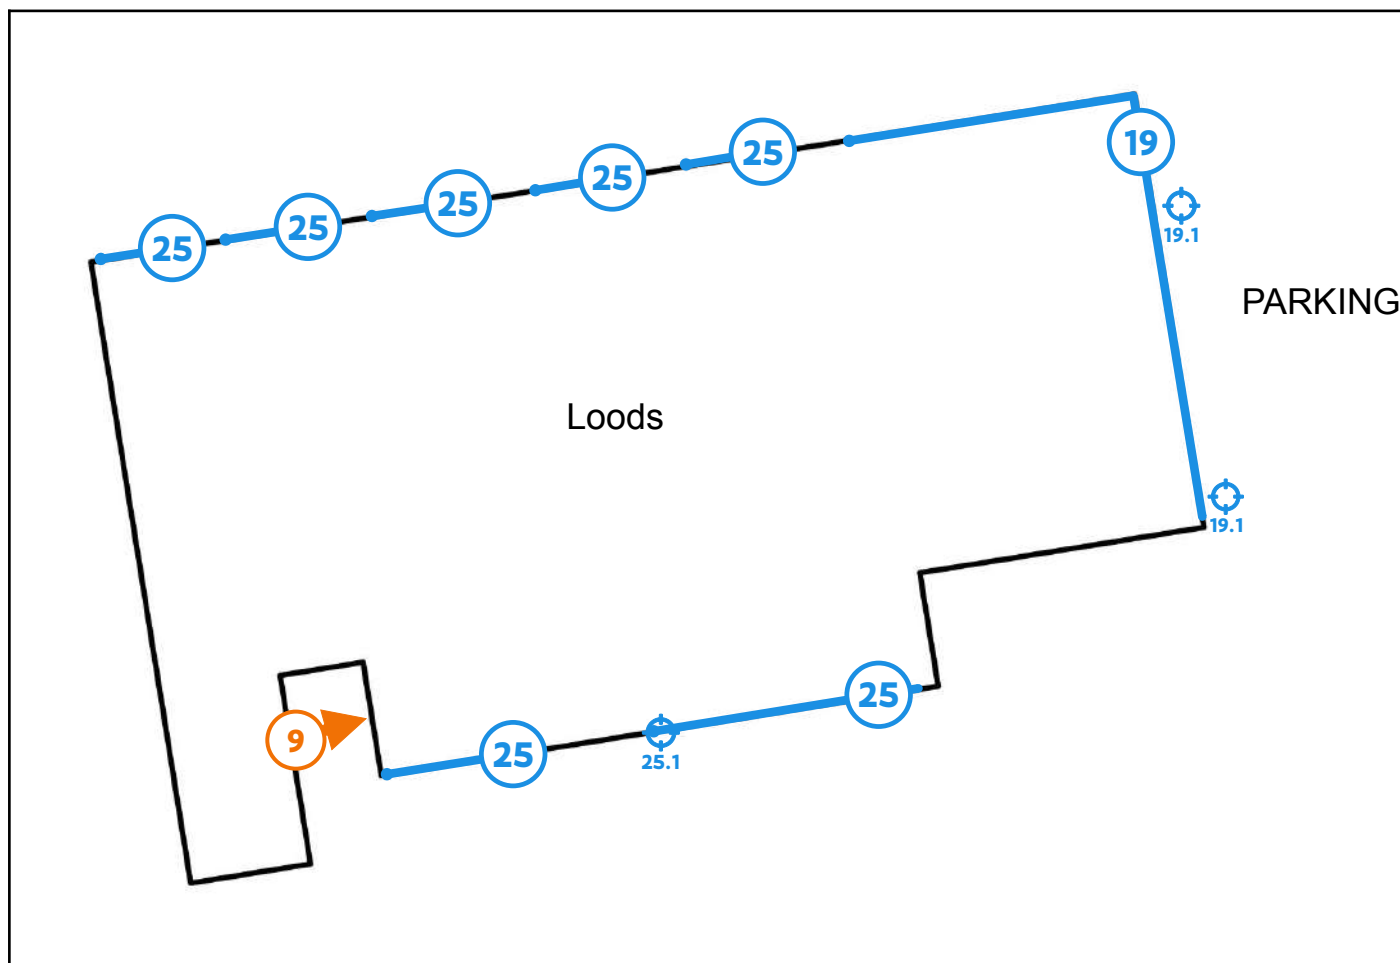
Plan 5.2: Hoofdgebouw plan - Loods - Gevels

| Beschrijving | Type | Actie |
|--|---|---|
| 9. Verlichtingsbuis in vezelcement - Loods | Asbestmateriaal | Maatregelen nemen |

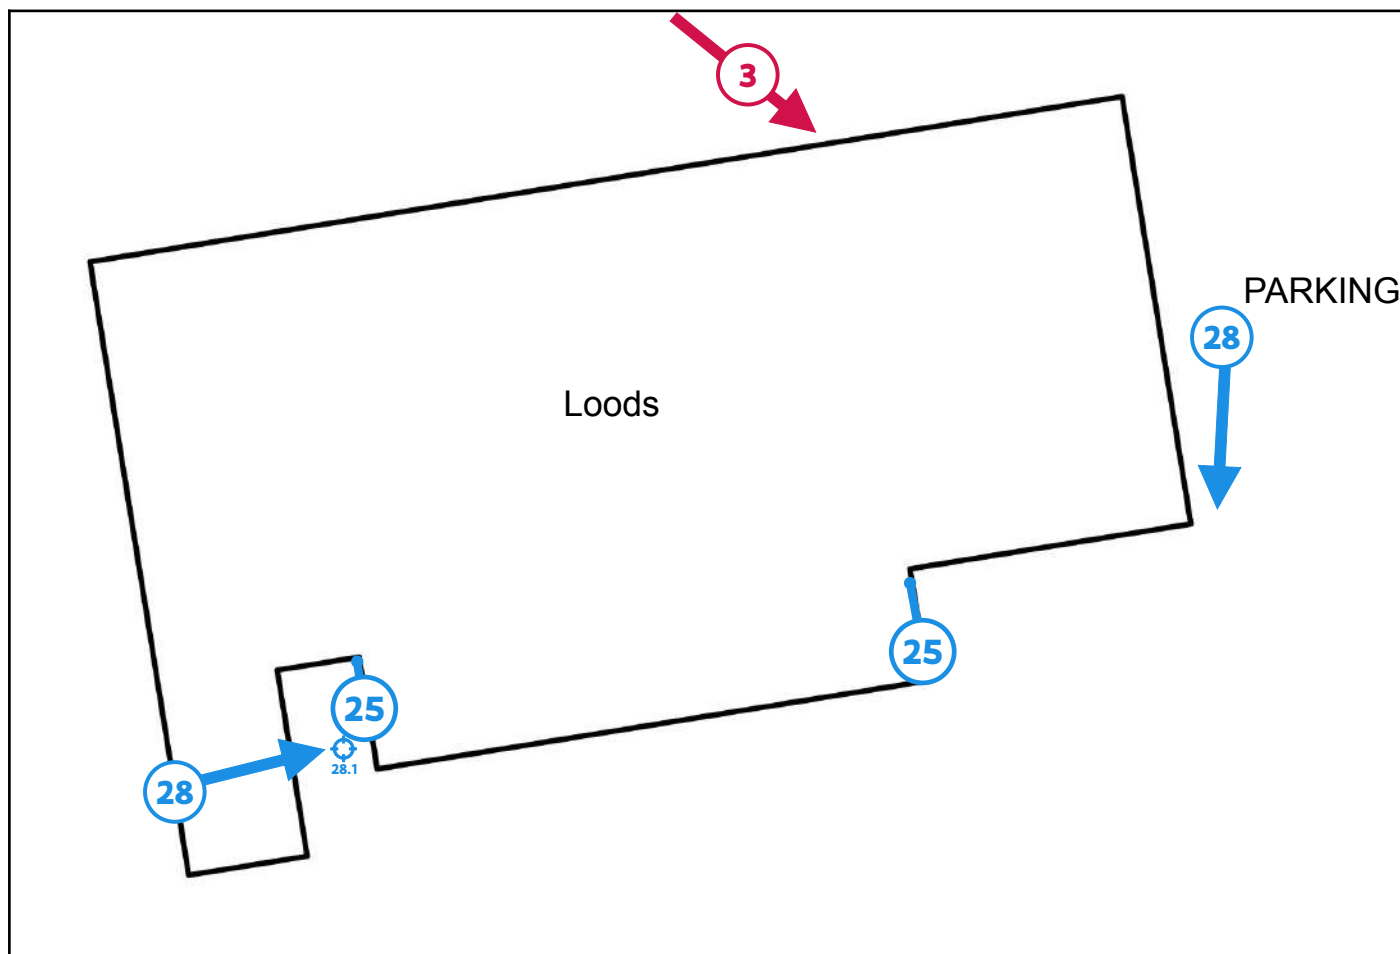
Plan 5.3: Hoofgebouw plan - Loods - Gevels

| Beschrijving | Type | Actie |
|--|---|---|
| 3. Schouwhoed in vezelcement - Loods | Asbestmateriaal | Dringend verwijderen |

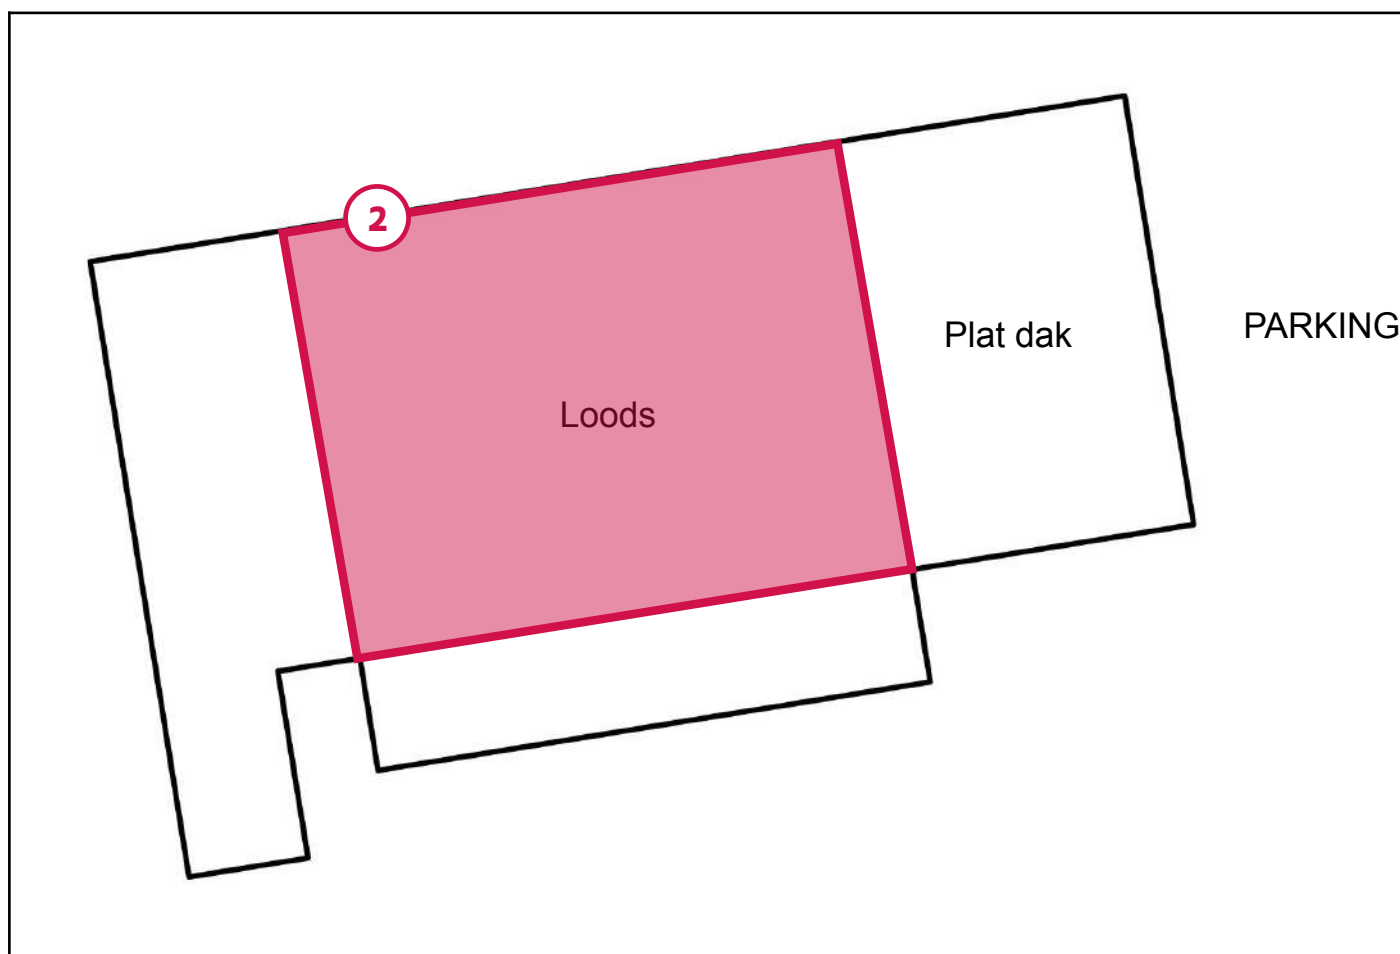
Plan 5.4: Hoofdgebouw plan - Loods - Dak

| Beschrijving | Type | Actie |
|---|---|---|
| 2. Golfplaten in vezelcement - Loods | Asbestmateriaal | Dringend verwijderen |

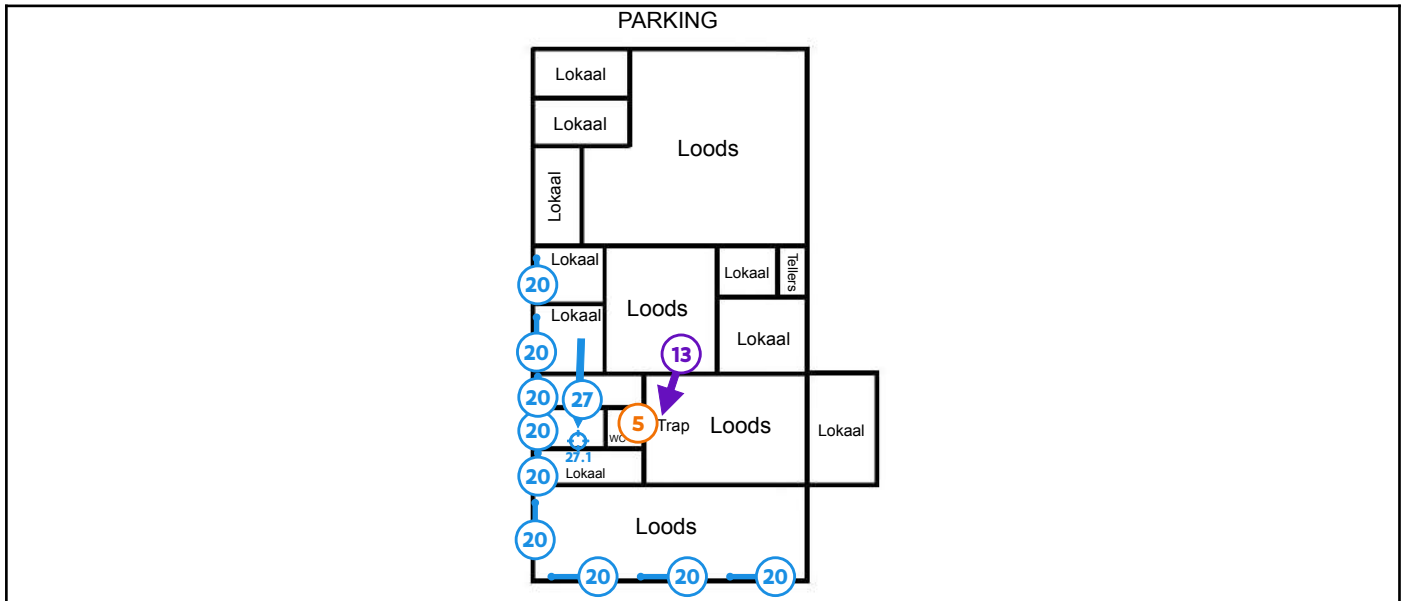
Plan 5.5: Hoofdgebouw plan - Loods - GV

| Beschrijving | Type | Actie |
|---|---|---|
| 5. Pakking radiator dop - WC - Loods | Asbestmateriaal | Verwijderen |
| 13. Verdiep 1 - Loods | Beperking | - |

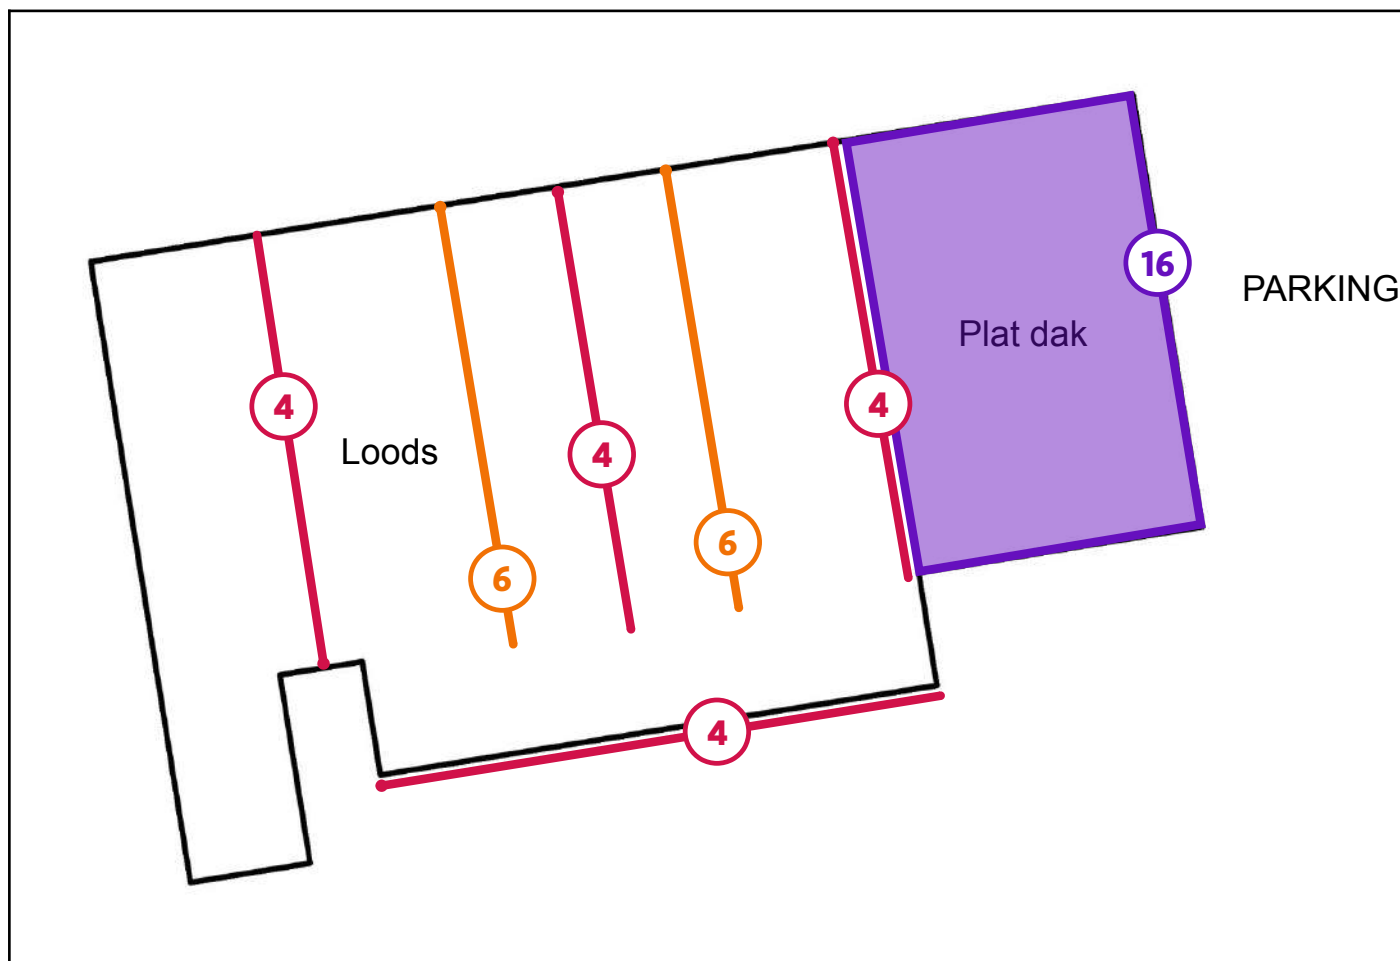
Plan 5.6: Hoofdgebouw plan - Loods - Dak

| Beschrijving | Type | Actie |
|---|---|---|
| 4. Sediment van golfplaten + leien in dakgoot – Dak | Asbestmateriaal | Dringend verwijderen |
| 6. Nokstukken in vezelcement - Dak | Asbestmateriaal | Verwijderen |
| 16. Roofing plat dak - Woning + loods + poolhouse | Advies | - |

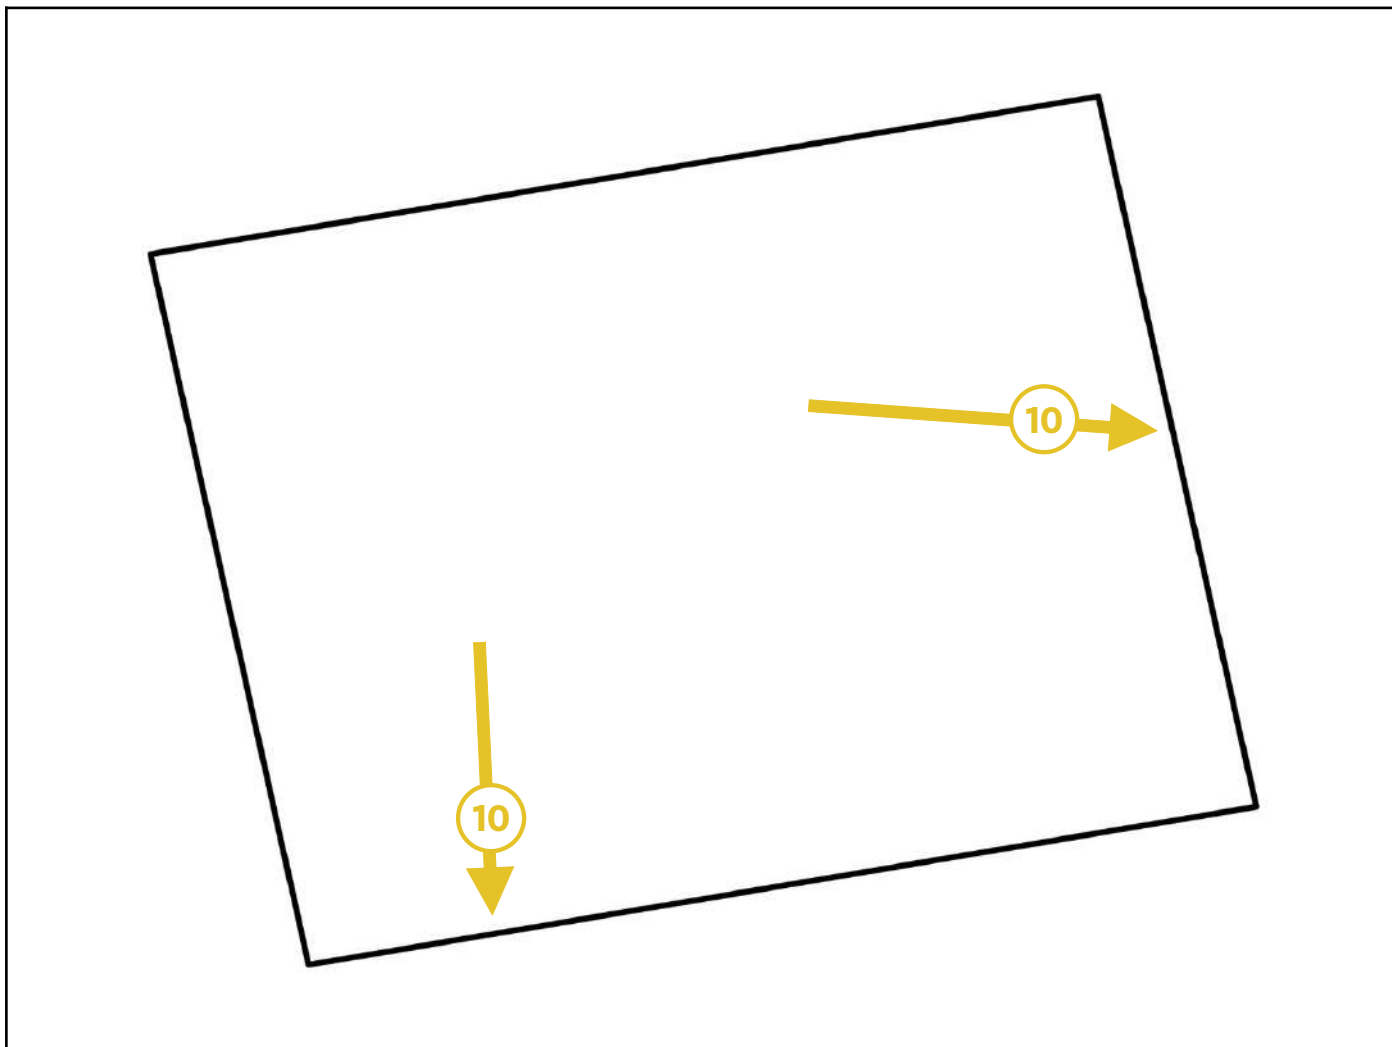
Plan 6.1: Bijgebouw plan

| Beschrijving | Type | Actie |
|--|---|---|
| 10. Elektrische infrastructuur in kunststof Bakeliet | Asbestmateriaal | Zorgvuldig beheren |

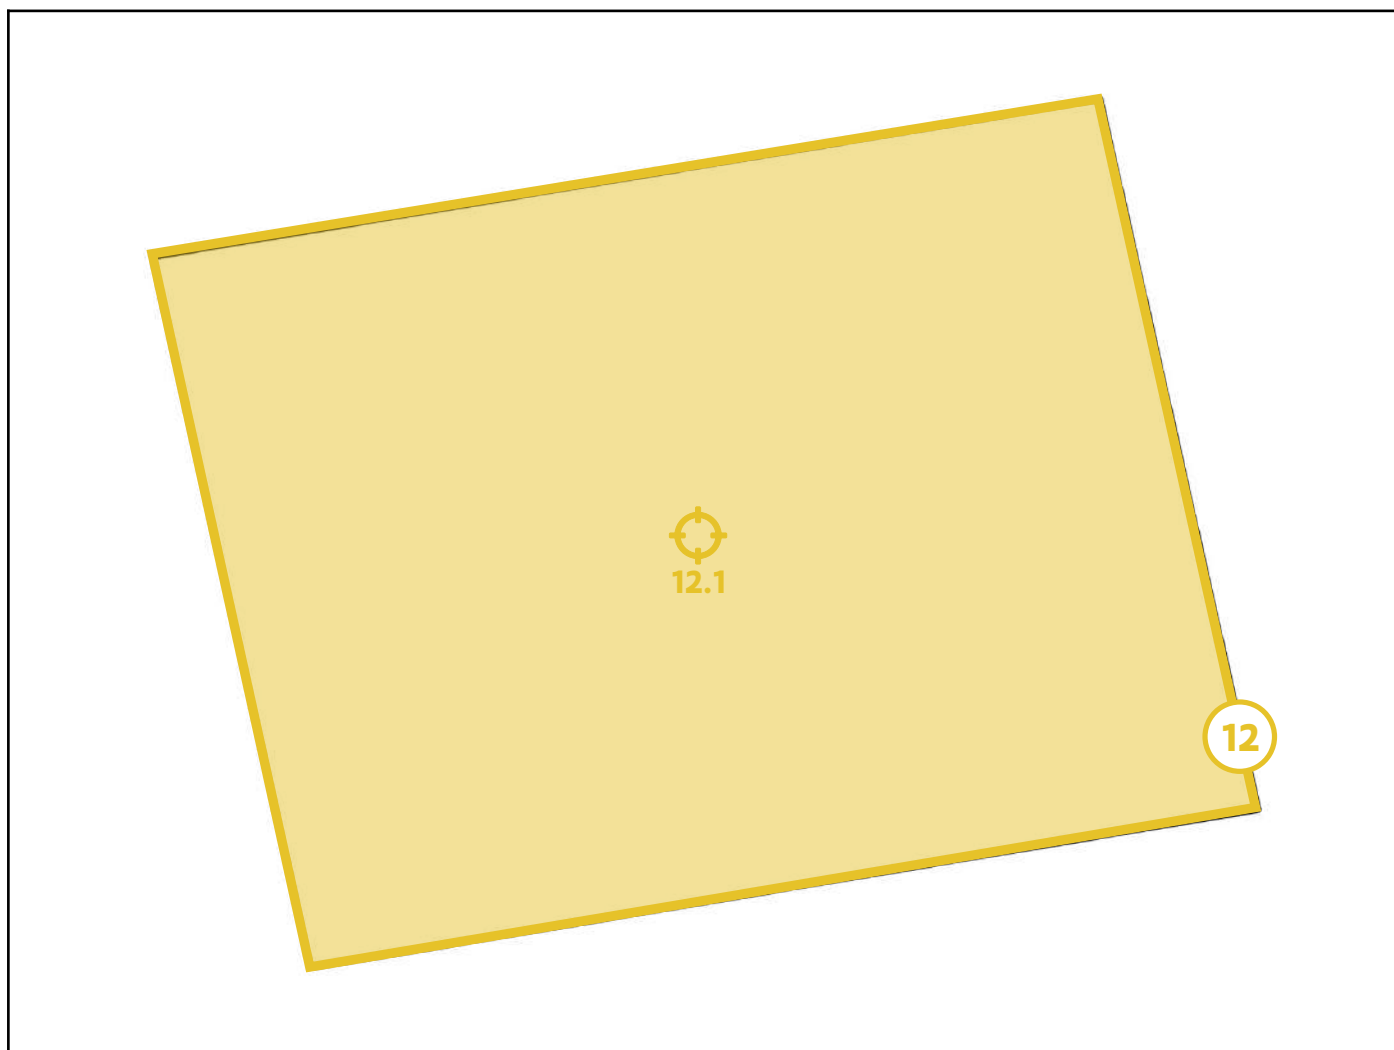
Plan 6.2: Bijgebouw plan

| Beschrijving | Type | Actie |
|---|---|---|
| 12. Plaat type Menuiserie - Bijgebouw | Asbestmateriaal | Zorgvuldig beheren |
| 12.1 Code: MM07 | Puntmonster | - |

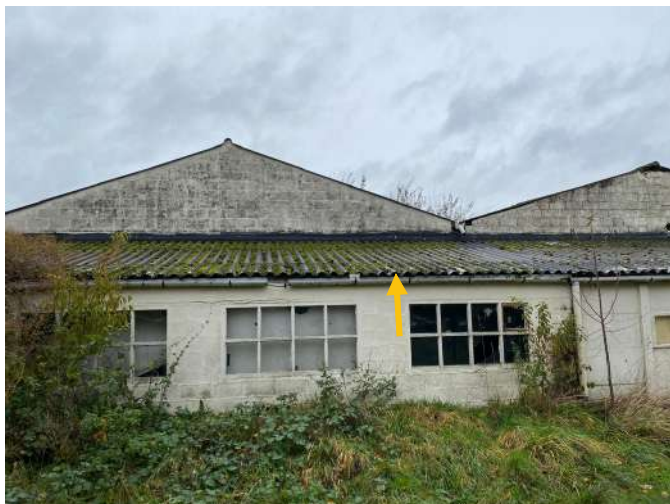
Overzichtsfoto

Het asbestmateriaal valt onder de mijlpaal van 2034.

Dringend verwijderen

| Eindbeoordeling materiaalrisico | Hoog materiaalrisico en/of hoge kans op vezelvrijgave |

| Gebondenheid | Categorie 1: hechtgebonden in oorsprong |
| Asbestsoort (vezeltype) | Crocidoliet aanwezig |
| Asbestconcentratie | Laag (< 50%) |
| Afschermingsgraad van het gehele materiaal | Geheel of deels (ook) vrij aan de binnenlucht |
| Toestand van het materiaal | Matig beschadigd, matig verweerd |

| # | Type | Referentie | Resultaat |
|---|---|---|---|
| 1.1 | Puntmonster | MM03 | Chrysotiel, Crocidoliet |

| Beschrijving | Golfplaten in vezelcement - Loods |

- Zorg voor een veilig beheer en verwijder dit asbestmateriaal wanneer het bij werken eenvoudig bereikbaar wordt. Controleer de toestand jaarlijks op wijzigingen.
- Verwijder dit asbestmateriaal zo snel mogelijk. Volg de toestand goed op.
- Hemelwater dat afspoelt van asbestcement daken of gevels kan asbestdeeltjes bevatten. Gebruik het enkel voor gesloten circuits (bv. spoelen toiletten). Reinig na het vervangen van het dak of de gevel de dakgoten en regenwaterput of -ton om asbesthoudend sediment of slib te verwijderen

- Eenvoudige handelingen: mag via doe-het-zelf of door werknemer(s) met opleidingsattest eenvoudige handelingen
Het is aangewezen om het materiaal te laten verwijderen door een aannemer met opleidingsattest eenvoudige handelingen. Gebruik van persoonlijke beschermingsmiddelen + fixatie + dubbel verpakken zijn belangrijk.

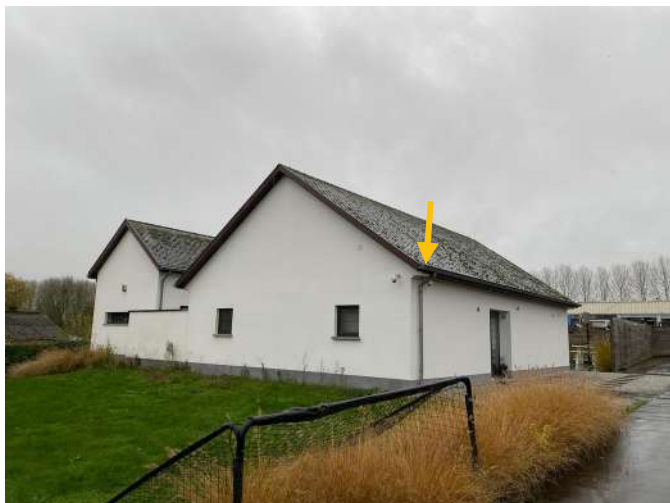
Fiche 4: Sediment van golfplaten + leien in dakgoot – Dak

Asbestmateriaal - afvalstof

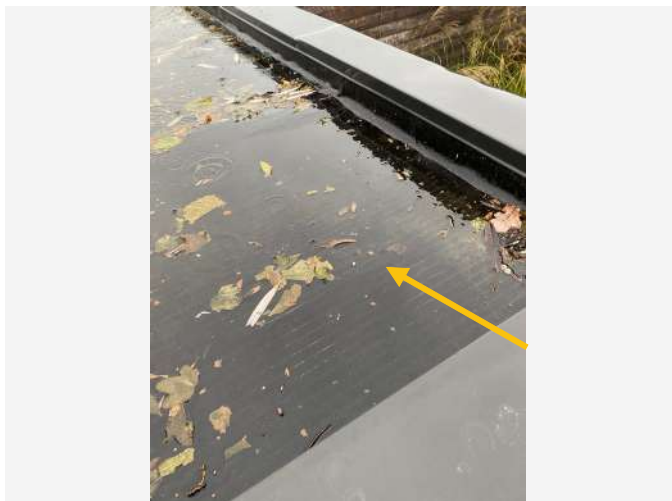
Fiche 16: Roofing plat dak - Woning + loods + poolhouse

Advies

| Bindmiddel | Bitumen (roofing, teer, asfalt) |
