# Asbestinventarisatetest

Muilenstraat 176, 1770 Liedekerke

Attestnummer : 20260505-000579.000

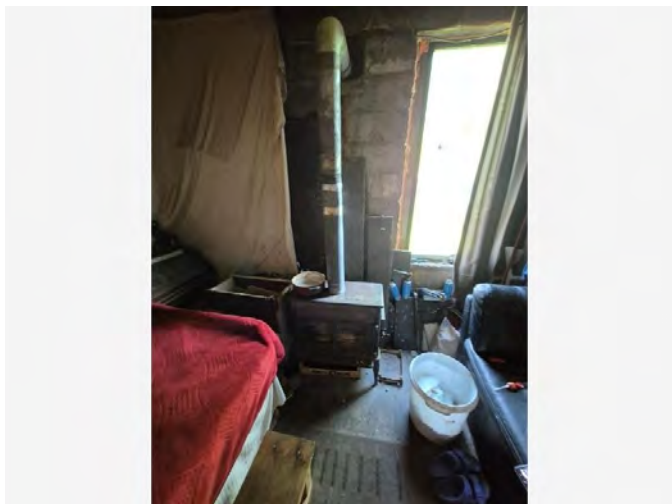
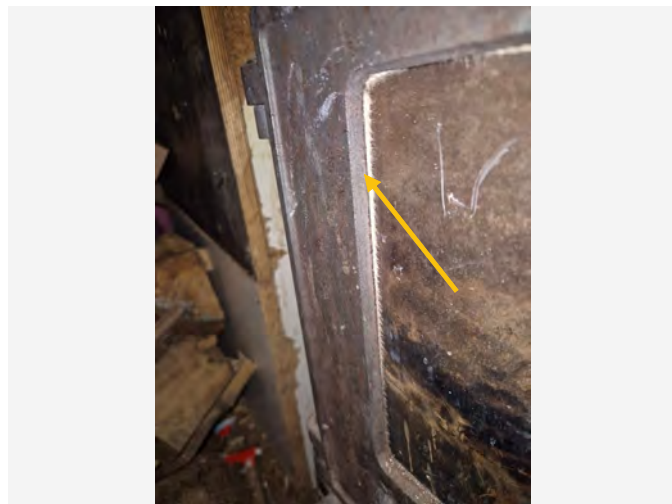
| Eindbeoordeling materiaalrisico | Hoog materiaalrisico en/of hoge kans op vezelvrijgave |

| Gebondenheid | Categorie 3: niet-hechtgebonden met weinig of geen matrix |
| Asbestsoort (vezeltype) | Crocidoliet aanwezig |
| Asbestconcentratie | Hoog ( $\geq 50\%$ ) |
| Afschermingsgraad van het gehele materiaal | Geheel of deels vrij aan de binnenlucht, maar geen contact met binnenluchtstromen |
| Toestand van het materiaal | Licht beschadigd, licht verweerd. Intacte calciumsilicaatplaat of materiaal met categorie 3-gebondenheid |

| Beschrijving | Kachelkoord |
| Hoeveelheid (lengte - omtrek - aantal) | • 1,00 m - 1,00 cm - 1 stuk |

**Dringend verwijderen**

- Verwijder dit asbestmateriaal zo snel mogelijk. Volg de toestand goed op.

- Eenvoudige handelingen: mag via doe-het-zelf of door werknemer(s) met opleidingsattest eenvoudige handelingen  
Deze toepassing kan een doe-het-zelf verwijderen indien dit op een veilige en correcte methode en met de juiste PBM's gebeurt. Wees goed op de hoogte betreffende de verpakking, transport en afvalverwerkingsregels van asbest. Gezien de gevaren van asbest, is het aangeraden (indien u niet de juiste kennis en ervaring heeft met de verwijdering van asbesthoudende materialen) om hiervoor een gespecialiseerde firma in te schakelen. Lees zeer aandachtig de toelichting achteraan het asbestattest voor verdere info of bekijk zeker onderstaande link: <https://ovam.vlaanderen.be/voorzorgsmaatregelen-bij-asbestverwijdering>

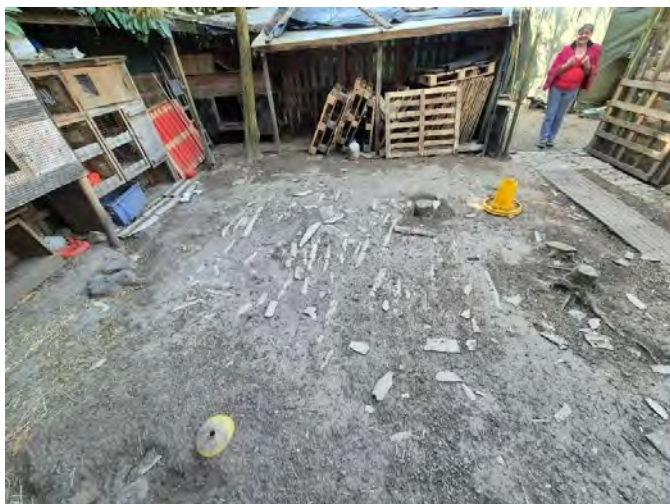
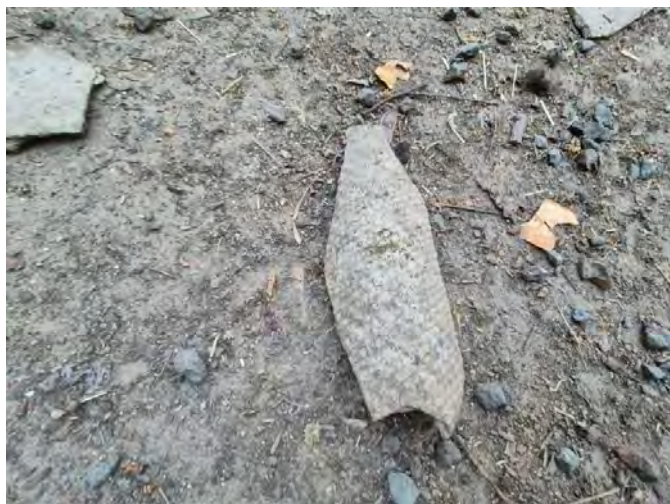
| Beschrijving | Asbestafval |
| Type afvalstof | Betreft resten (contaminatie) van verwerking of beschadiging |
| Bron van de resten | Van de tuinberging tot achter in de tuin ligt het hele terrein bezaaid met allerlei materialen die asbest bevatten. Sommige stukjes zijn zo klein en zo vermengd met de grond dat het hele gebied verontreinigd is. |
| Hoeveelheid (gewicht - aantal) | <ul style="list-style-type: none"><li>• 50,00 kg - 1 stuk</li></ul> |
| Opmerking | Er zijn zoveel fragmenten en materialen dat deze niet kunnen opgesomd worden. Het is sterk aangeraden om een verwijderingsbedrijf te contacteren voor een totaalanalyse van het achterste tuingedeelte. |

**Dringend verwijderen**

- Scherm in afwachting van verwijdering het asbestafval af van luchtstromingen en verstoring: bijvoorbeeld door het te verpakken, te fixeren, af te dekken, signalisatie - afbakening aan te brengen, ....
- Verwijder het asbestafval.
- Vermijd het bewerken of het intensief betreden (belopen, rijden, ...) van de verontreinigde zone. Is dit niet mogelijk vraag dan advies aan een erkend bodemsaneringsdeskundige voor verdere maatregelen.
- Baken de gecontamineerde zone verder af met kleefmonsters.
- Voer buitenluchtmetingen uit om actuele blootstellingsrisico's in de buitenlucht te monitoren.

- Eenvoudige handelingen: enkel door erkend asbestverwijderaar  
Zoals reeds vermeld dient er een verwijderingsbedrijf gecontacteerd te worden dat zowel eenvoudige handelingen als hermetische zone handelingen uitvoert. Laat hen een analyse van de situatie doen.

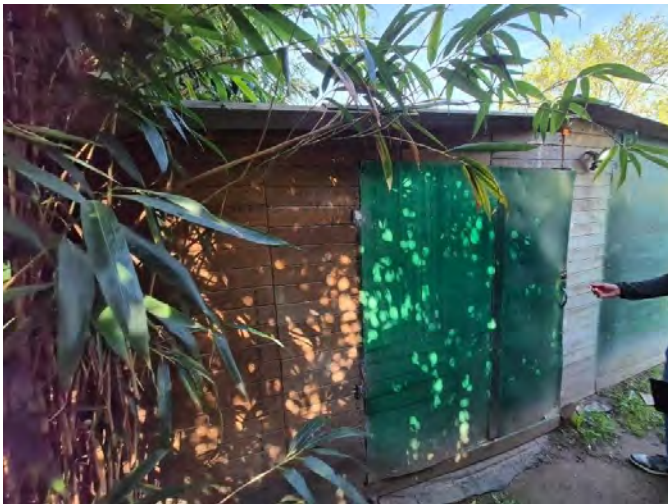
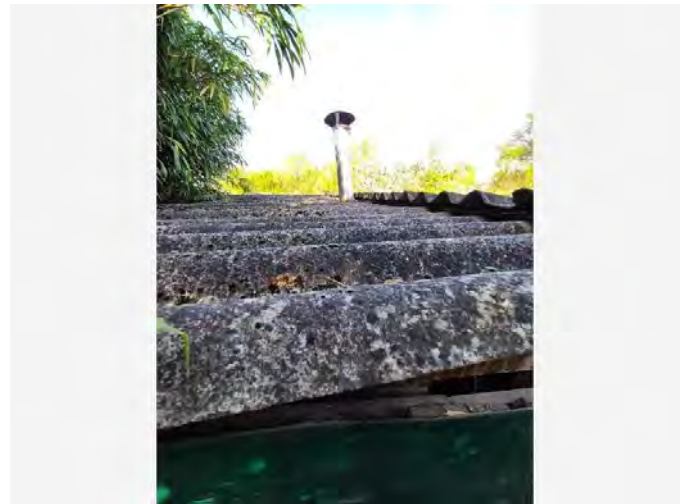
| Eindbeoordeling materiaalrisico | Hoog materiaalrisico en/of hoge kans op vezelvrijgave |

| Gebondenheid | Categorie 1: hechtgebonden in oorsprong |
| Asbestsoort (vezeltype) | Crocidoliet aanwezig |
| Asbestconcentratie | Laag (< 50%) |
| Toestand van het materiaal | Matig beschadigd, matig verweerd |

| Beschrijving | Golfplaten dak |
| Hoeveelheid (oppervlakte - aantal) | • 25,00 m <sup>2</sup> - 2 stuks |

**Dringend verwijderen**

- Scherm in afwachting van verwijdering het asbestmateriaal af van luchtstromingen en verstoring: bijvoorbeeld door het te verpakken, te fixeren, af te dekken, signalisatie - afbakening aan te brengen, ...
- Verwijder dit asbestmateriaal zo snel mogelijk. Volg de toestand goed op.
- Hemelwater dat afspoelt van asbestcement daken of gevels kan asbestdeeltjes bevatten. Gebruik het enkel voor gesloten circuits (bv. spoelen toiletten). Reinig na het vervangen van het dak of de gevel de dakgoten en regenwaterput of -ton om asbesthoudend sediment of slib te verwijderen

- Eenvoudige handelingen: mag via doe-het-zelf of door werknemer(s) met opleidingsattest eenvoudige handelingen  
Deze toepassing kan een doe-het-zelf verwijderen indien dit op een veilige en correcte metrode en met de juiste PBM's gebeurt. Wees goed op de hoogte betreffende de verpakking, transport en afvalverwerkingsregels van asbest. Gezien de gevaren van asbest, is het aangeraden (indien u niet de juiste kennis en ervaring heeft met de verwijdering van asbesthoudende materialen) om hiervoor een gespecialiseerde firma in te schakelen. Lees zeer aandachtig de toelichting achteraan het asbestattest voor verdere info of bekijk zeker onderstaande link: <https://ovam.vlaanderen.be/voorzorgsmaatregelen-bij->

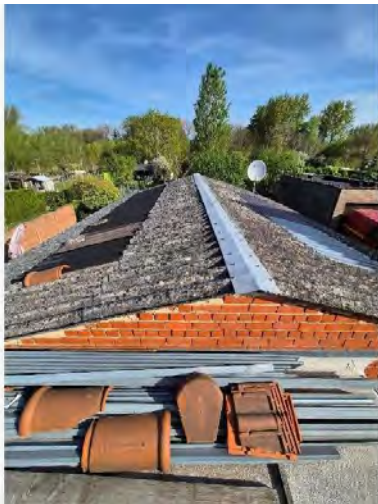
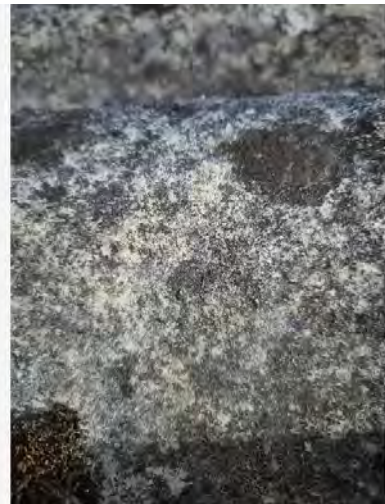
| Eindbeoordeling materiaalarisico | Verhoogd materiaalarisico en/of verhoogde kans op vezelvrijgave |

| Gebondenheid | Categorie 1: hechtgebonden in oorsprong |
| Asbestsoort (vezeltype) | Crocidoliet aanwezig |
| Asbestconcentratie | Laag (< 50%) |
| Toestand van het materiaal | Matig beschadigd, matig verweerd |

| Beschrijving | Golfplaat dak |
| Hoeveelheid (oppervlakte - aantal) | • 60,00 m <sup>2</sup> - 2 stuks |

Verwijderen

- Verwijder dit asbestmateriaal zo snel mogelijk. Volg de toestand goed op.

- Eenvoudige handelingen: mag via doe-het-zelf of door werknemer(s) met opleidingsattest eenvoudige handelingen  
Deze toepassing kan een doe-het-zelf verwijderen indien dit op een veilige en correcte methode en met de juiste PBM's gebeurt. Wees goed op de hoogte betreffende de verpakking, transport en afvalverwerkingsregels van asbest. Gezien de gevaren van asbest, is het aangeraden (indien u niet de juiste kennis en ervaring heeft met de verwijdering van asbesthoudende materialen) om hiervoor een gespecialiseerde firma in te schakelen. Lees zeer aandachtig de toelichting achteraan het asbestattest voor verdere info of bekijk zeker onderstaande link: <https://ovam.vlaanderen.be/voorzorgsmaatregelen-bij-asbestverwijdering>

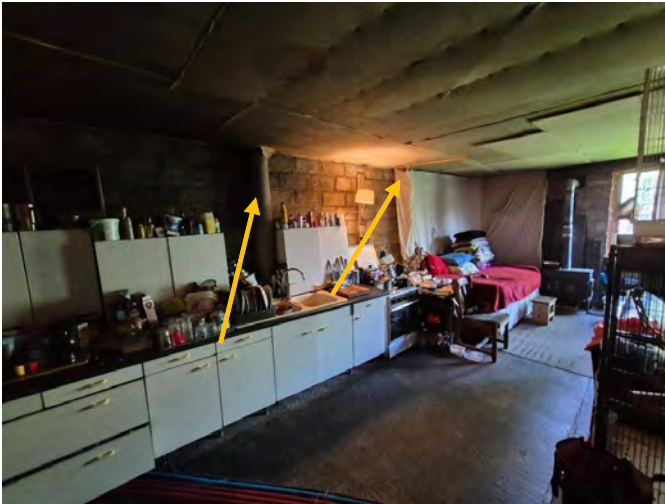
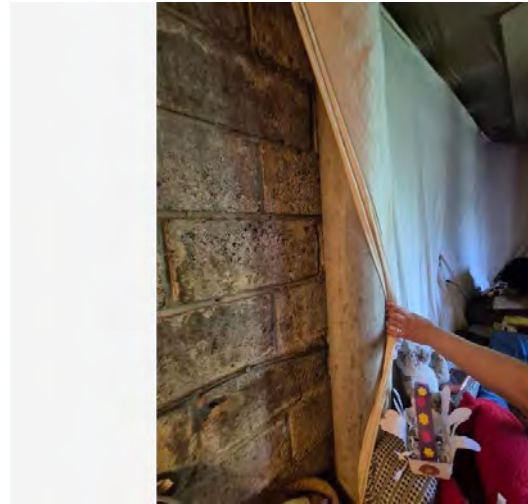
| Eindbeoordeling materiaalrisico | Laag materiaalrisico en/of verlaagde kans op vezelvrijgave |

| Gebondenheid | Categorie 1: hechtgebonden in oorsprong |
| Asbestsoort (vezeltype) | Crocidoliet aanwezig |
| Asbestconcentratie | Laag (< 50%) |
| Toestand van het materiaal | Onbeschadigd, niet verweerd |

| Beschrijving | Verloren bekisting |

Zorgvuldig beheren

- Zorg voor een veilig beheer. Vermijd het beschadigen van het asbestmateriaal. Controleer de toestand jaarlijks op wijzigingen.
- Scherm in afwachting van verwijdering het asbestmateriaal af van luchtstromingen en verstoring: bijvoorbeeld door het te verpakken, te fixeren, af te dekken, signalisatie - afbakening aan te brengen, ...

- Eenvoudige handelingen: enkel door erkend asbestverwijderaar  
Deze asbesttoepassing dient verwijderd te worden door een erkende firma welke hechtgebonden asbest mag verwijderen.

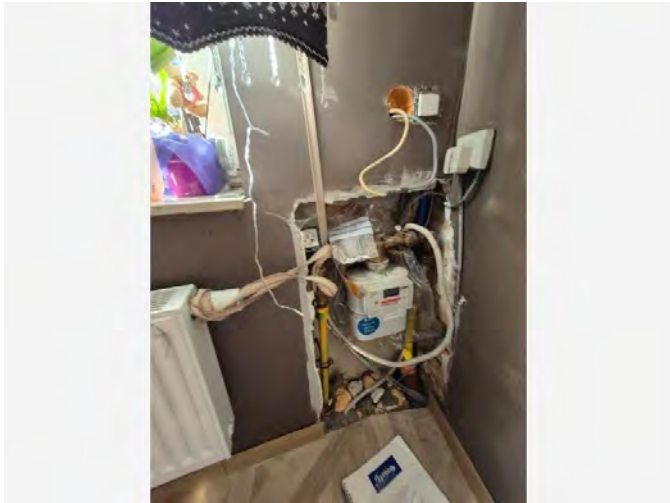
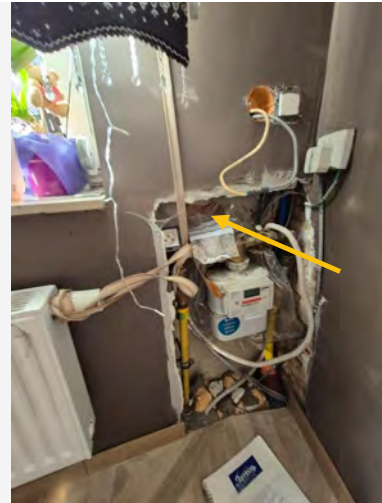
## Fiche 8: Pleisterwerk muren

Geen asbest

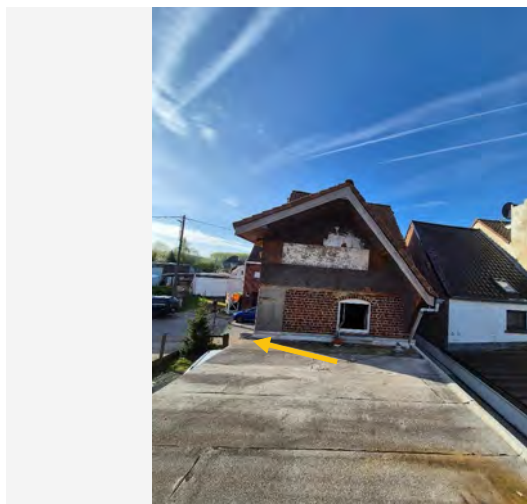
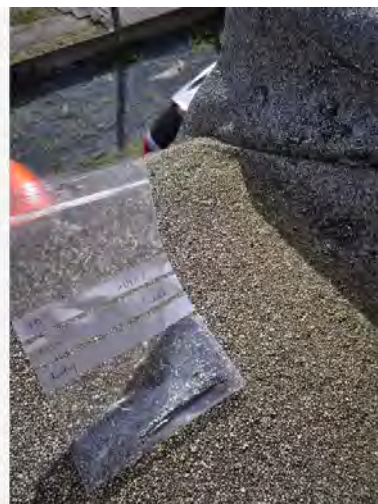
## Fiche 9: Plat dak

Geen asbest

| Opmerking | De opgegeven hoeveelheid is bij benadering. Gezien de monstername op de bovenste laag uitgevoerd wordt, is de analyse niet representatief en kan er alsnog asbesthoudende roofing aanwezig zijn in de onderliggende lagen. |
