Asbestinventarisatetest

Abdisstraat 28, 9000 Gent

Attestnummer : 20240229-000388.000

Uitgegeven op : 29.02.2024

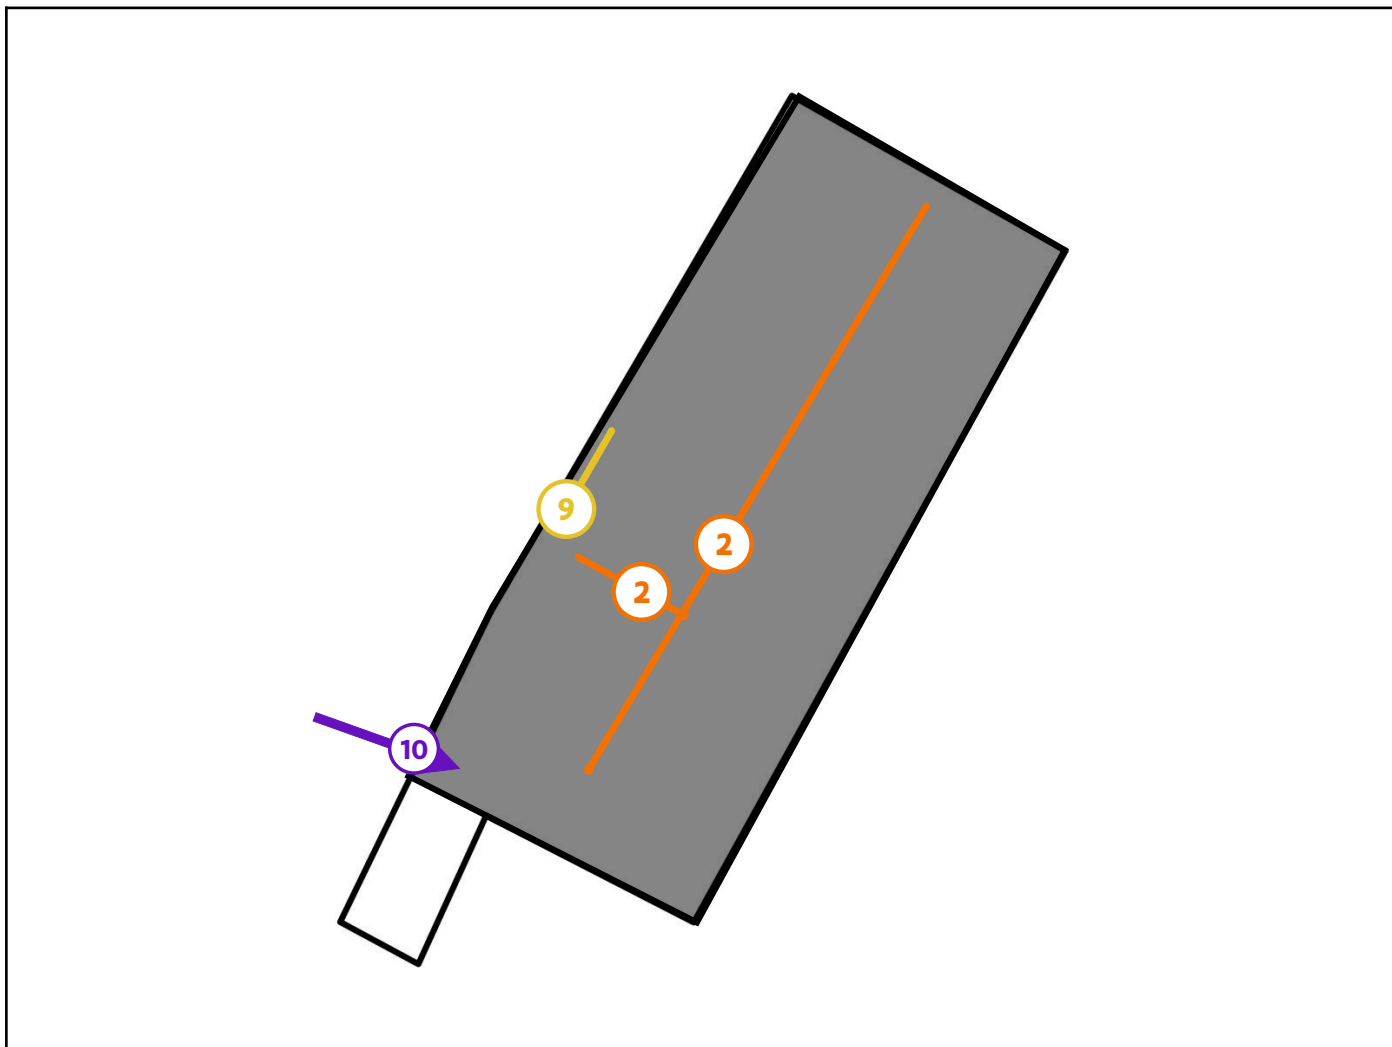
Plan 1.1: kelder

Beschrijving	Type	Actie
2. leidingisolatie in gips	Asbestmateriaal	Verwijderen
9. AC buis	Asbestmateriaal	Zorgvuldig beheren
10. kruipruimte	Beperking	-

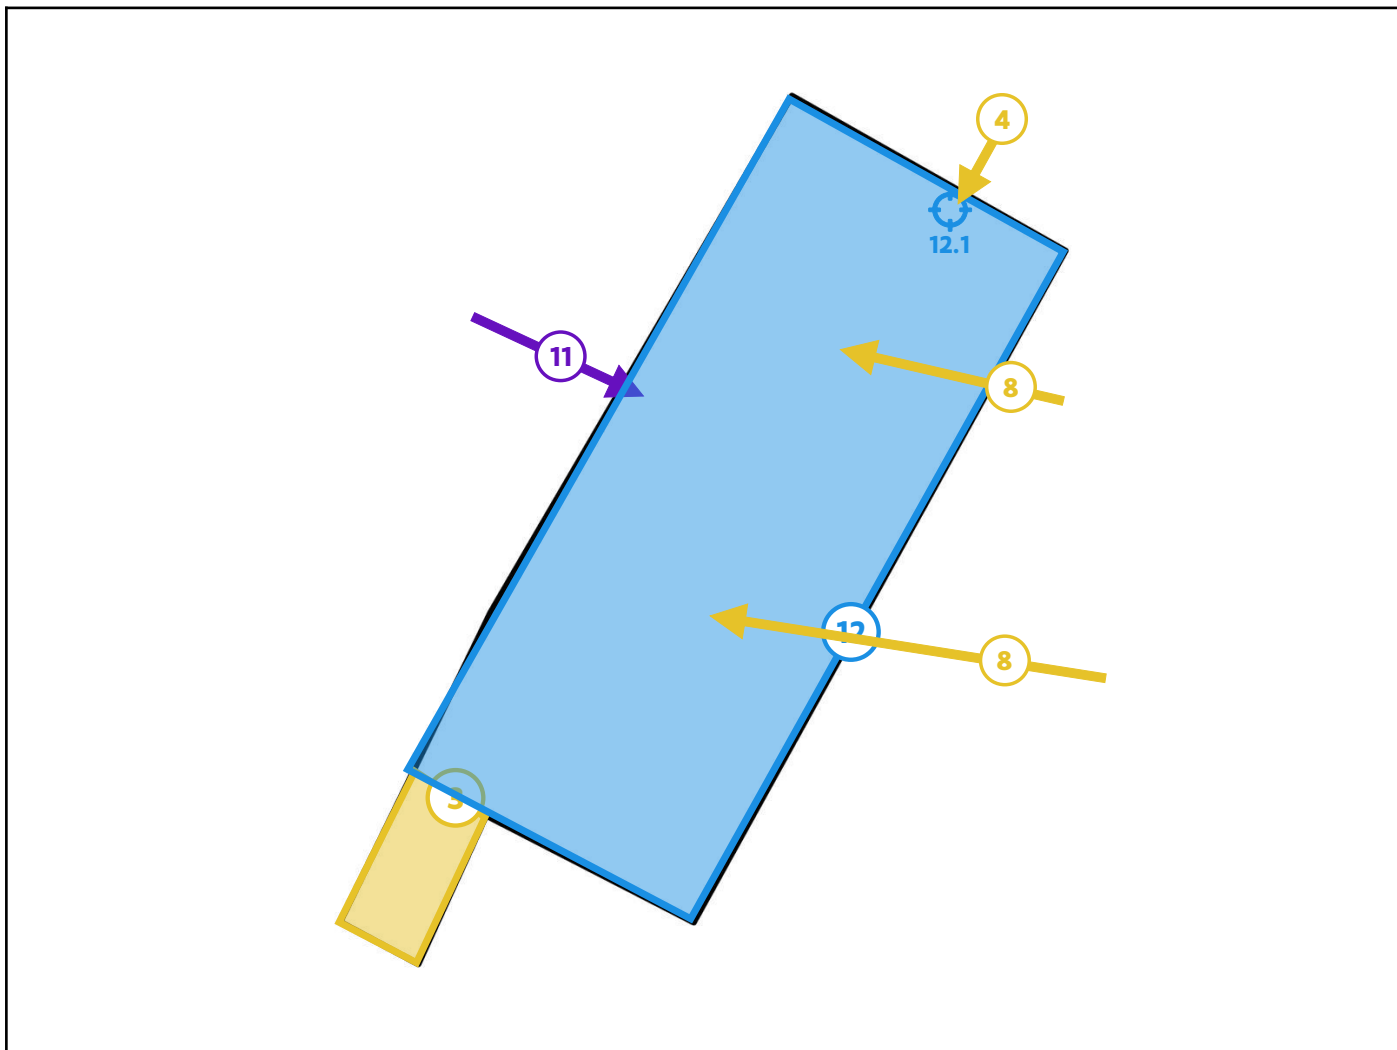
Plan 1.2: gelijkvloers

Beschrijving	Type	Actie
3. vloerzeil	Asbestmateriaal	Zorgvuldig beheren
4. behuizing elektrische installatie	Asbestmateriaal	Zorgvuldig beheren
8. drempels	Asbestmateriaal	Zorgvuldig beheren
11. dichtingkoord kachel	Advies	-
12. pleisterwerk	Geen asbest	-
12.1 Code: AB 1 pleisterwerk wanden	Mengmonster	-

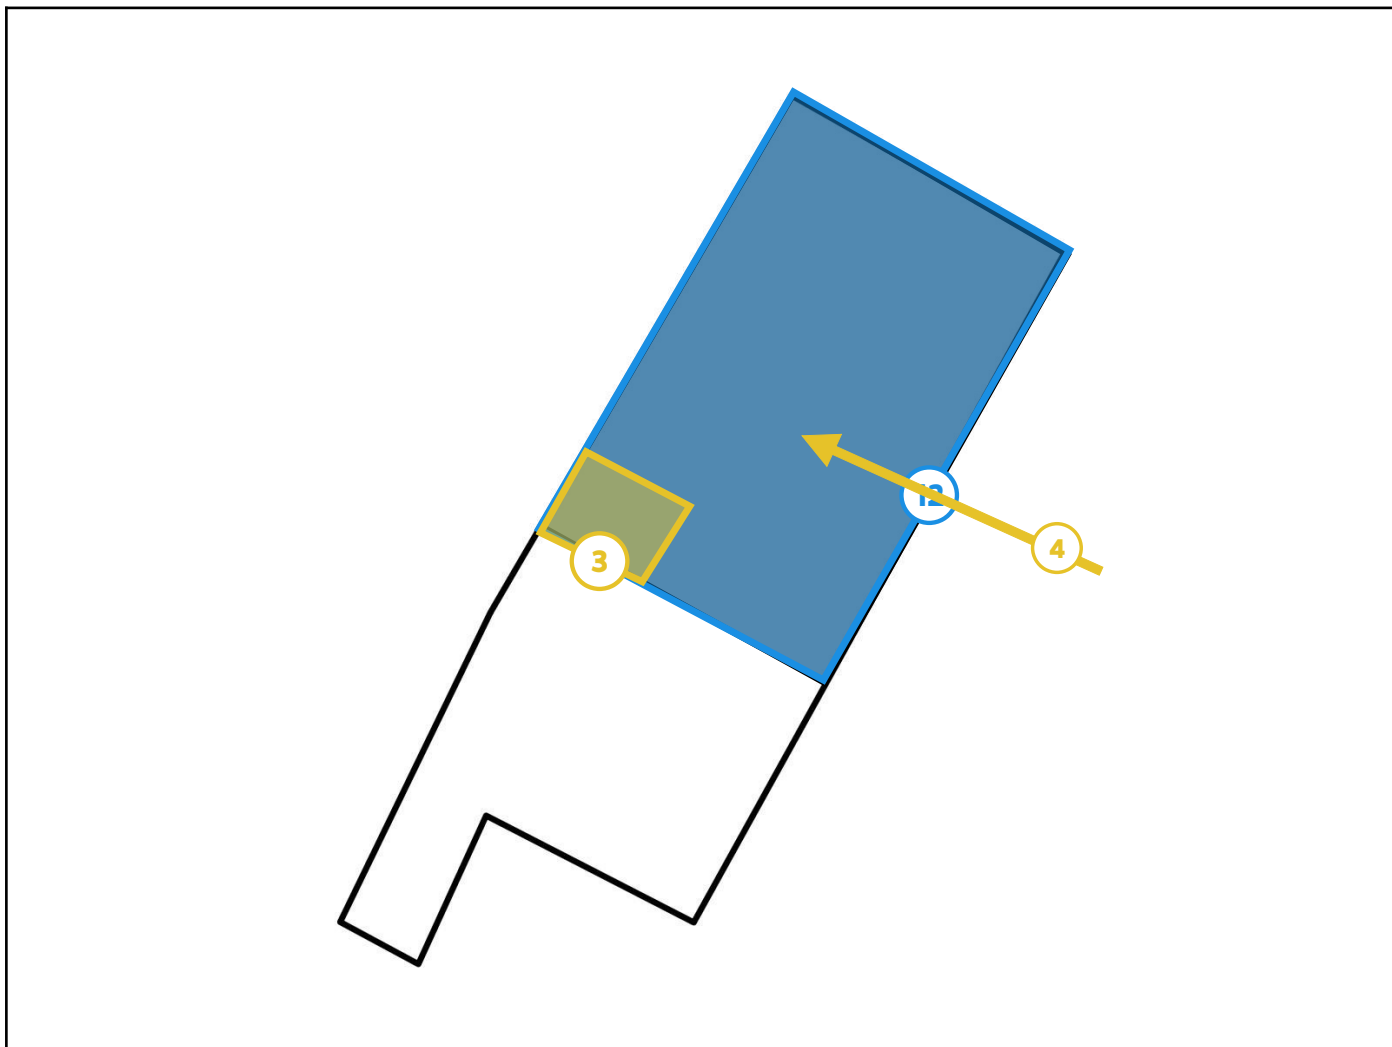
Plan 1.4: tweede verdieping

Beschrijving	Type	Actie
3. vloerzeil	Asbestmateriaal	Zorgvuldig beheren
4. behuizing elektrische installatie	Asbestmateriaal	Zorgvuldig beheren
12. pleisterwerk	Geen asbest	-

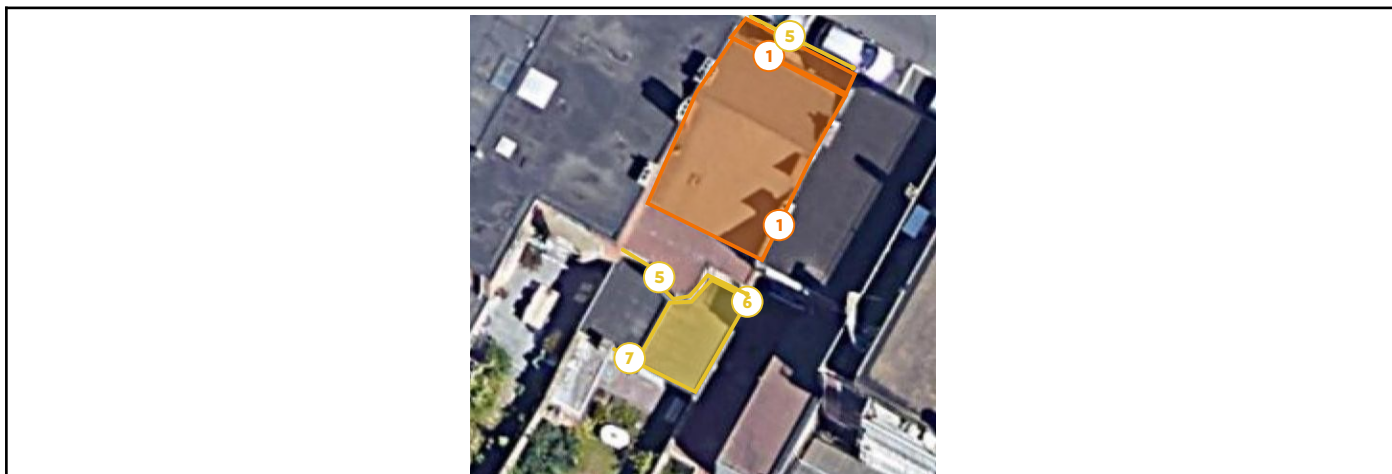
Plan 1.6: dak

Beschrijving	Type	Actie
1. leien	Asbestmateriaal	Verwijderen
5. mastiek	Asbestmateriaal	Zorgvuldig beheren
6. roofing	Asbestmateriaal	Zorgvuldig beheren
7. bitumineuze dichting	Asbestmateriaal	Zorgvuldig beheren

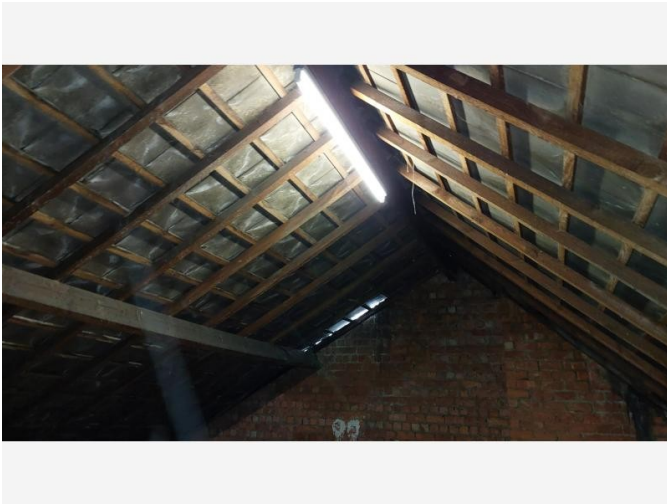
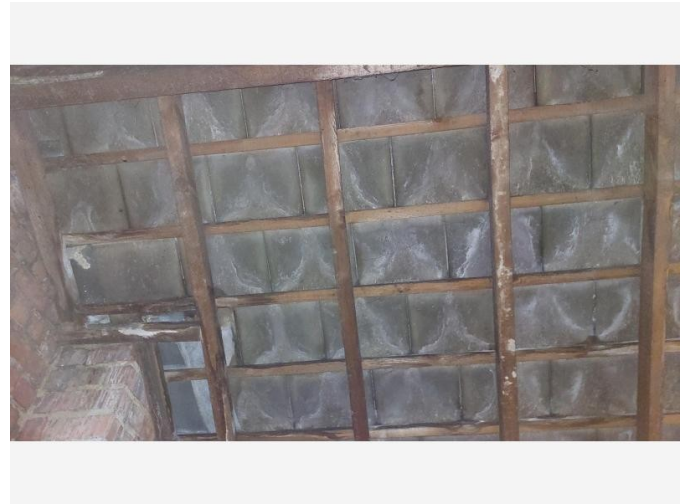
Eindbeoordeling materiaalrisico	Verhoogd materiaalrisico en/of verhoogde kans op vezelvrijgave
Opmerking	beoordeling enkel aan de binnenkant van de leien mogelijk mogelijks sterkere verwerking langs buitenzijde

Gebondenheid	Categorie 1: hechtgebonden in oorsprong
Asbestsoort (vezeltype)	Crocidoliet aanwezig
Asbestconcentratie	Laag (< 50%)
Afschermingsgraad van het gehele materiaal	Geheel of deels (ook) vrij aan de binnenlucht
Toestand van het materiaal	Licht beschadigd, licht verweerd. Intact materiaal type Pical – asbestboard of categorie III 'gebondenheid'

Beschrijving	leien
Omgeving	Grenst aan binnen- en buitenlucht
Primaire drager	Schuin dak
Asbestmateriaal	Dak- en gevelbekleding - Lei, shingle
Bindmiddel van asbestmateriaal	Cement
Gebondenheid op basis van bindmiddel	Hecht
Hoeveelheid (oppervlakte - aantal)	• 80,00 m ² - 1 stuk

Verwijderen

- Verwijder dit asbestmateriaal zo snel mogelijk. Volg de toestand goed op.
- Hemelwater dat afspoelt van asbestcement daken of gevels kan asbestdeeltjes bevatten. Gebruik het enkel voor gesloten circuits (bv. spoelen toiletten). Reinig na het vervangen van het dak of de gevel de dakgoten en regenwaterput of -ton om asbesthoudend sediment of slib te verwijderen

- Eenvoudige handelingen: mag via doe-het-zelf of door werknemer(s) met opleidingsattest eenvoudige handelingen
De asbesttoepassing kan verwijderd worden zonder verder te beschadigen en zonder dat er vezels vrijkomen. Het is echter opportuun dat de verwijdering gebeurt door een erkende asbestverwijderaar (voldoende vakkennis vereist voor verwijdering op een veilige manier).
- Eenvoudige handelingen: enkel door erkend asbestverwijderaar
De asbesttoepassing kan verwijderd worden zonder verder te beschadigen en zonder dat er vezels vrijkomen. Het is echter opportuun dat de verwijdering gebeurt door een erkende asbestverwijderaar (voldoende vakkennis vereist voor verwijdering op een veilige manier).

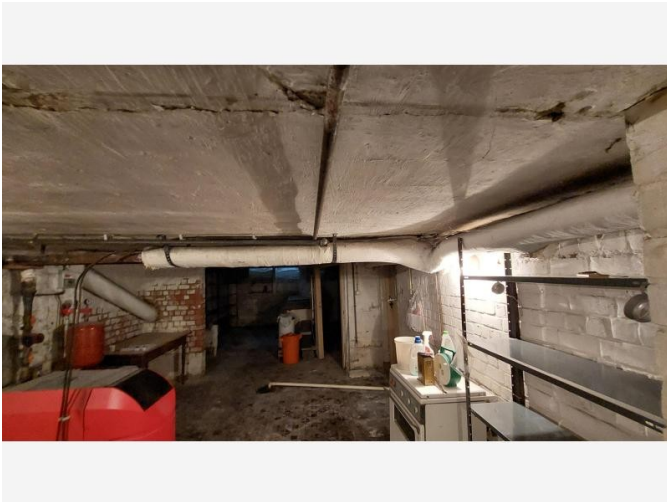
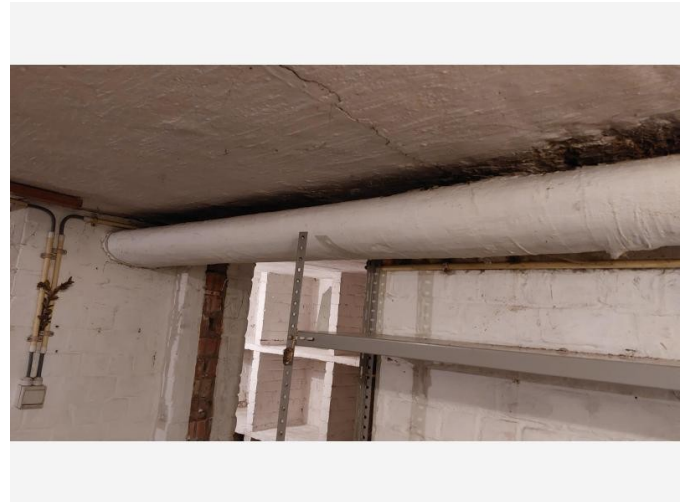
Eindbeoordeling materiaalrisico	Verhoogd materiaalrisico en/of verhoogde kans op vezelvrijgave
---------------------------------	--

Gebondenheid	Categorie 2: niet-hechtgebonden met matrix
Asbestsoort (vezeltype)	Crocidoliet aanwezig
Asbestconcentratie	Hoog ($\geq 50\%$)
Afschermingsgraad van het gehele materiaal	Geheel of deels (ook) vrij aan de binnenlucht
Toestand van het materiaal	Onbeschadigd, niet verweerd

Beschrijving	leidingisolatie in gips
Omgeving	Binnen
Primaire drager	HVAC infrastructuur en uitrusting
Asbestmateriaal	In-situ afwerkingslagen - Thermische isolatie
Bindmiddel van asbestmateriaal	Gips - kalk
Gebondenheid op basis van bindmiddel	Niet-hechtgebonden
Hoeveelheid (lengte - omtrek - dikte - aantal)	<ul style="list-style-type: none">• 20,00 m - 50,00 cm - 2,00 cm - 1 stuk
Totaal volume	0,20 m ³
Eenvoudig bereikbaar	Ja
Bevestigingswijze	<ul style="list-style-type: none">• Verlijmd, ingegoten, versmeerd

Verwijderen

- Scherm in afwachting van verwijdering het asbestmateriaal af van luchtstromingen en verstoring: bijvoorbeeld door het te verpakken, te fixeren, af te dekken, signalisatie - afbakening aan te brengen, ...

- Hermetische zone (erkend asbestverwijderaar)
De asbesttoepassing kan niet verwijderd worden zonder verder te beschadigen en zonder dat er vezels vrijkomen.

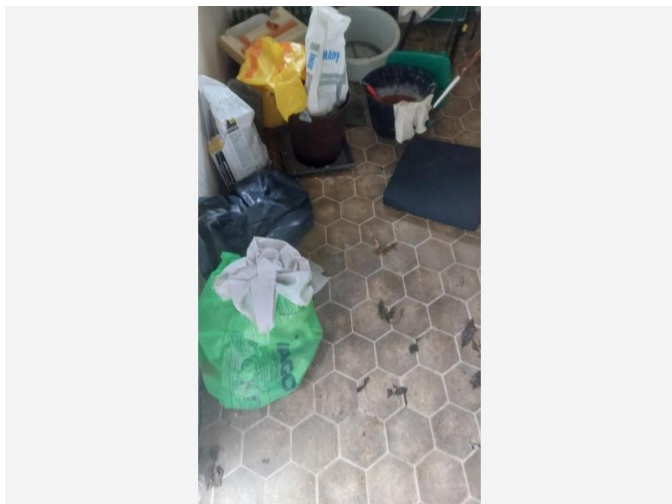
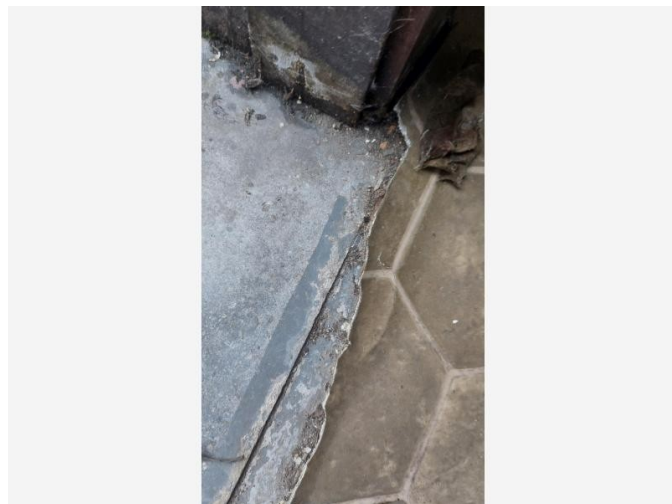
Opgelet, bij een vinylzeil kan een asbesthoudende onderlaag (vilt-, kartonachtig) aanwezig zijn (niet-hechtgebonden), en de (eventuele) lijm waarmee het zeil is verlijmd kan eveneens asbesthoudend zijn (meestal zwarte lijm laag).

Eindbeoordeling materiaalrisico	Laag materiaalrisico en/of verlaagde kans op vezelvrijgave
---------------------------------	--

Beschrijving	vloerzeil
Omgeving	Binnen
Primaire drager	Vloer
Asbestmateriaal	Prefab - afwerking - Vloerzeil
Bindmiddel van asbestmateriaal	Kunststof of -hars
Gebondenheid op basis van bindmiddel	Hecht
Hoeveelheid (oppervlakte - aantal)	• 5,00 m ² - 1 stuk
Totale oppervlakte	5,00 m ²

Zorgvuldig beheren

- Zorg voor een veilig beheer. Vermijd het beschadigen van het asbestmateriaal. Controleer de toestand jaarlijks op wijzigingen.

- Hermetische zone (erkend asbestverwijderaar) conform richtlijnen verwijdering vinylvloeren

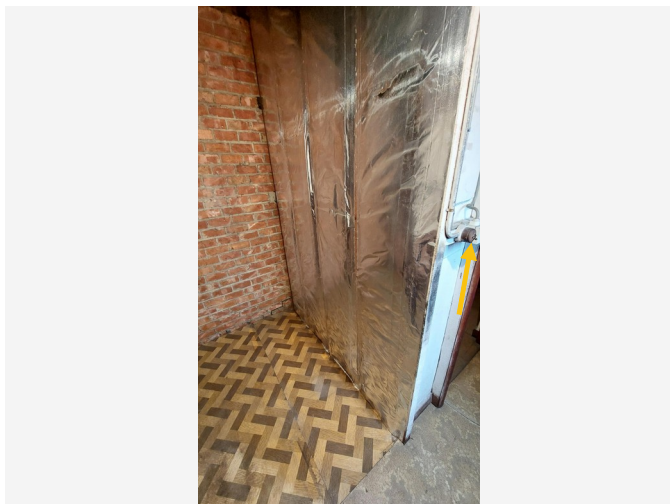
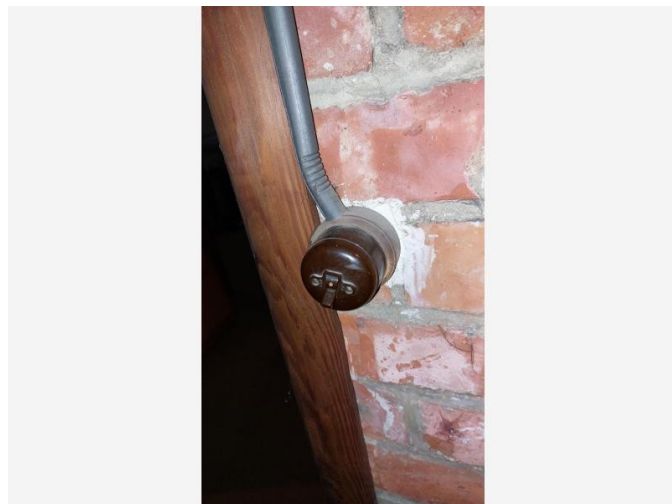
Eindbeoordeling materiaalrisico	Laag materiaalrisico en/of verlaagde kans op vezelvrijgave
---------------------------------	--

Beschrijving	behuizing elektrische installatie
Omgeving	Binnen
Primaire drager	Communicatie en elektrische infrastructuur en uitrusting
Asbestmateriaal	Plaat, paneel, tablet - Type Bakeliet
Bindmiddel van asbestmateriaal	Kunststof of -hars
Gebondenheid op basis van bindmiddel	Hecht
Hoeveelheid (oppervlakte - dikte - aantal)	• 0,50 m ² - 0,50 cm - 1 stuk
Totaal volume	0,003 m ³
Eenvoudig bereikbaar	Ja
Bevestigingswijze	• Geschroefd
Identificatiemethode	Vaststelling zonder monsternamen

Zorgvuldig beheren

- Zorg voor een veilig beheer. Vermijd het beschadigen van het asbestmateriaal. Controleer de toestand jaarlijks op wijzigingen.

- Eenvoudige handelingen: mag via doe-het-zelf of door werknemer(s) met opleidingsattest eenvoudige handelingen
De asbesttoepassing kan verwijderd worden zonder verder te beschadigen en zonder dat er vezels vrijkomen.

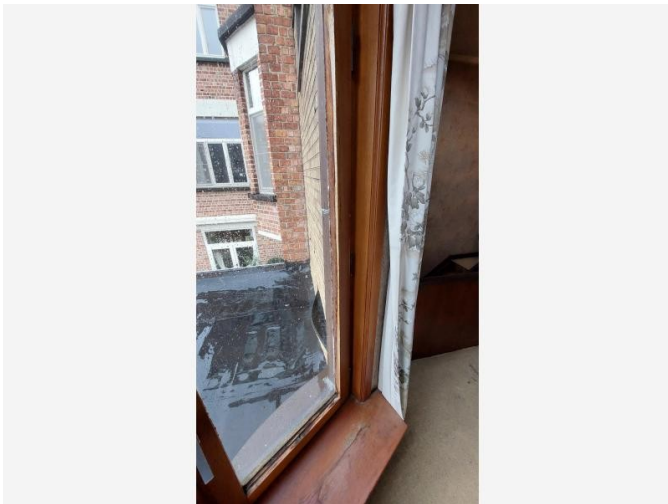
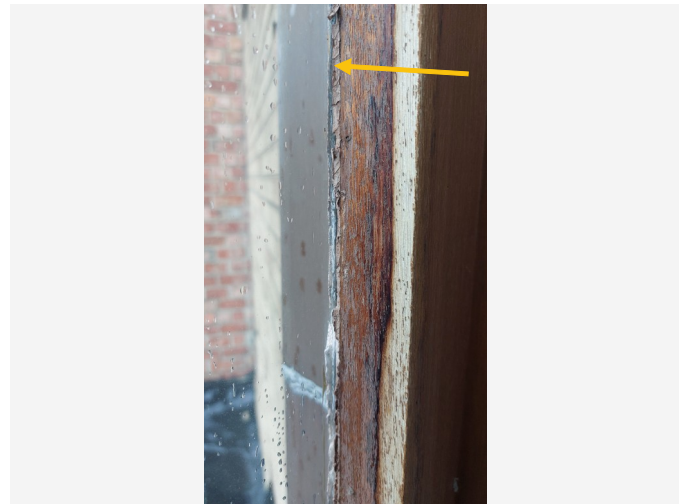
Eindbeoordeling materiaalrisico	Laag materiaalrisico en/of verlaagde kans op vezelvrijgave
---------------------------------	--

Beschrijving	mastiek
Omgeving	Grenst aan binnen- en buitenlucht
Primaire drager	Wandopening verticaal (raam, deur, ...)
Asbestmateriaal	In-situ afwerkingslagen - Pasta, stopverf, voegsel, stopsel, vulsel, mastiek, kitten, ...
Bindmiddel van asbestmateriaal	Kitten, mastiek, pasta
Gebondenheid op basis van bindmiddel	Hecht
Hoeveelheid (gewicht - aantal)	<ul style="list-style-type: none">• 1,00 kg - 1 stuk
Totaal gewicht	1,00 kg
Eenvoudig bereikbaar	Ja
Bevestigingswijze	<ul style="list-style-type: none">• Verlijmd, ingegoten, versmeerd

Zorgvuldig beheren

- Zorg voor een veilig beheer. Vermijd het beschadigen van het asbestmateriaal. Controleer de toestand jaarlijks op wijzigingen.

- Eenvoudige handelingen: mag via doe-het-zelf of door werknemer(s) met opleidingsattest eenvoudige handelingen
De asbesttoepassing kan verwijderd worden zonder verder te beschadigen en zonder dat er vezels vrijkomen.

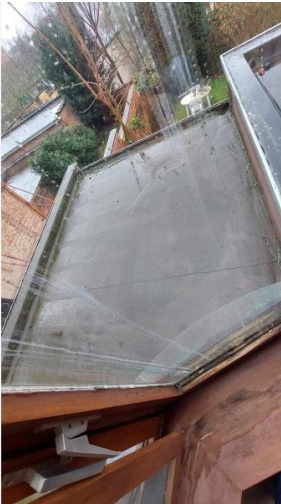
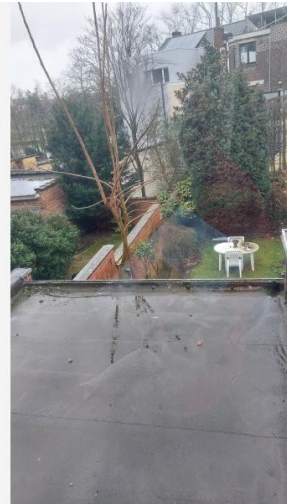
EPDM op het rechtse platte dak (onderliggend mogelijks nog de originele roofing)

Eindbeoordeling materiaalrisico	Laag materiaalrisico en/of verlaagde kans op vezelvrijgave
---------------------------------	--

Beschrijving	roofing
Omgeving	Buiten
Primaire drager	Plat dak
Asbestmateriaal	Dak- en gevelbekleding - Roofing
Bindmiddel van asbestmateriaal	Bitumen (roofing, teer, asfalt)
Gebondenheid op basis van bindmiddel	Hecht
Hoeveelheid (oppervlakte - aantal)	• 16,00 m ² - 1 stuk
Totale oppervlakte	16,00 m ²

Zorgvuldig beheren

- Zorg voor een veilig beheer. Vermijd het beschadigen van het asbestmateriaal. Controleer de toestand jaarlijks op wijzigingen.

- Eenvoudige handelingen: mag via doe-het-zelf of door werknemer(s) met opleidingsattest eenvoudige handelingen
De asbesttoepassing kan verwijderd worden zonder verder te beschadigen en zonder dat er vezels vrijkomen.

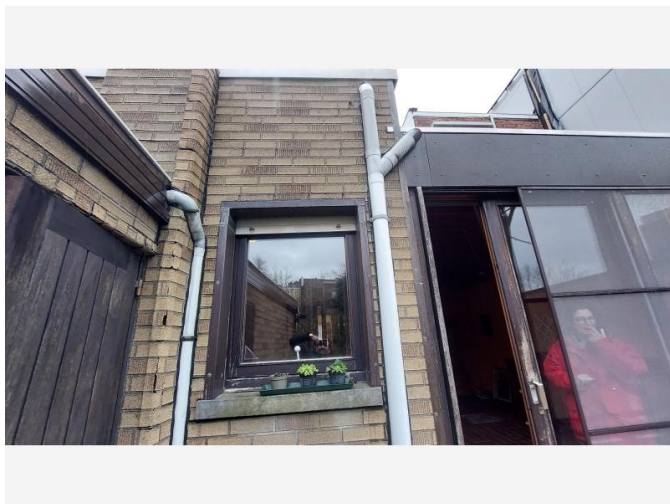
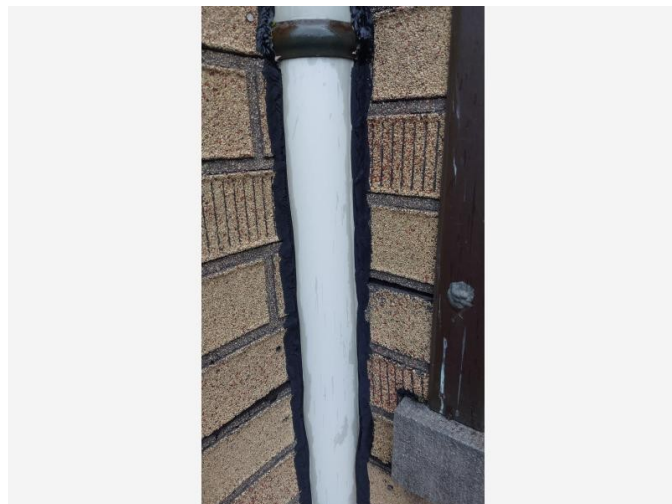
Eindbeoordeling materiaalrisico	Laag materiaalrisico en/of verlaagde kans op vezelvrijgave
---------------------------------	--

Beschrijving	bitumineuze dichting
Omgeving	Buiten
Primaire drager	Wand buitenschil
Asbestmateriaal	In-situ afwerkingslagen - Lijmlaag
Bindmiddel van asbestmateriaal	Bitumen (roofing, teer, asfalt)
Gebondenheid op basis van bindmiddel	Hecht
Hoeveelheid (gewicht - aantal)	<ul style="list-style-type: none">• 1,00 kg - 1 stuk
Totaal gewicht	1,00 kg
Eenvoudig bereikbaar	Ja
Bevestigingswijze	<ul style="list-style-type: none">• Verlijmd, ingegoten, versmeerd

Zorgvuldig beheren

- Zorg voor een veilig beheer. Vermijd het beschadigen van het asbestmateriaal. Controleer de toestand jaarlijks op wijzigingen.

- Eenvoudige handelingen: mag via doe-het-zelf of door werknemer(s) met opleidingsattest eenvoudige handelingen
De asbesttoepassing kan verwijderd worden zonder verder te beschadigen en zonder dat er vezels vrijkomen.

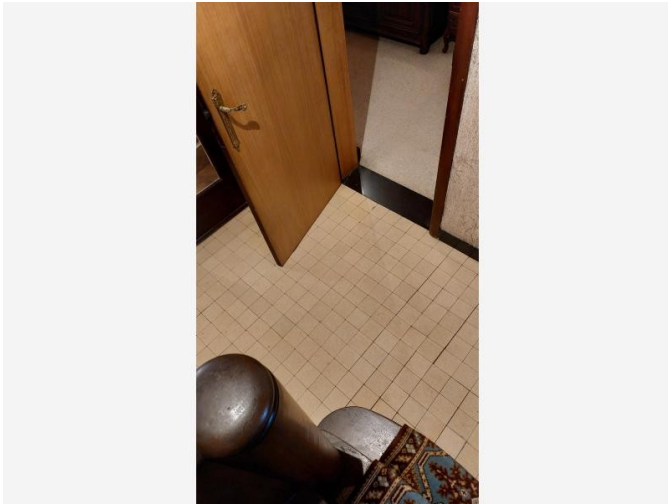
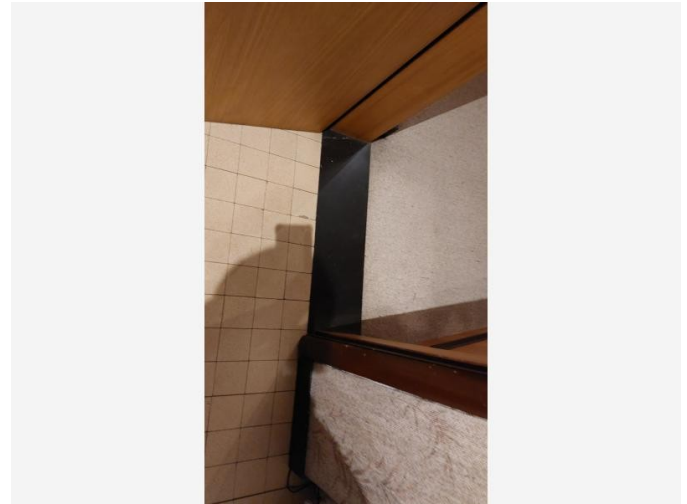
Eindbeoordeling materiaalrisico	Laag materiaalrisico en/of verlaagde kans op vezelvrijgave
---------------------------------	--

Beschrijving	drempels
Omgeving	Binnen
Primaire drager	Vloer
Asbestmateriaal	Plaat, paneel, tablet - Type Massal
Bindmiddel van asbestmateriaal	Cement
Gebondenheid op basis van bindmiddel	Hecht
Hoeveelheid (oppervlakte - dikte - aantal)	• 0,25 m ² - 2,00 cm - 2 stuks
Totaal volume	0,01 m ³
Eenvoudig bereikbaar	Ja
Bevestigingswijze	• Onbekend
Identificatiemethode	Vaststelling zonder monsternamen

Zorgvuldig beheren

- Zorg voor een veilig beheer. Vermijd het beschadigen van het asbestmateriaal. Controleer de toestand jaarlijks op wijzigingen.

- Eenvoudige handelingen: mag via doe-het-zelf of door werknemer(s) met opleidingsattest eenvoudige handelingen
De asbesttoepassing kan verwijderd worden zonder verder te beschadigen en zonder dat er vezels vrijkomen.

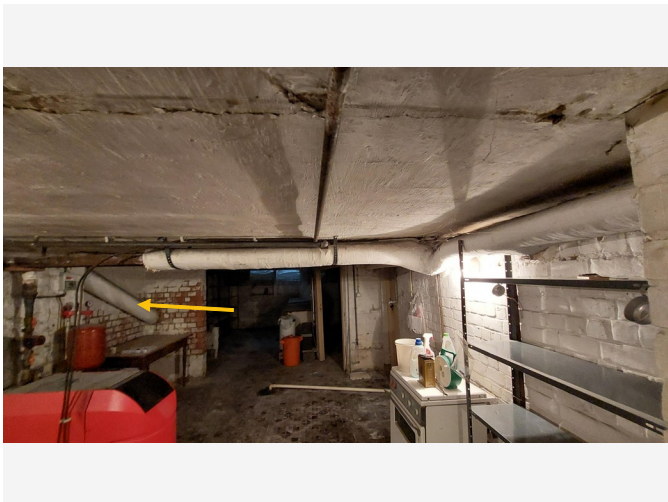
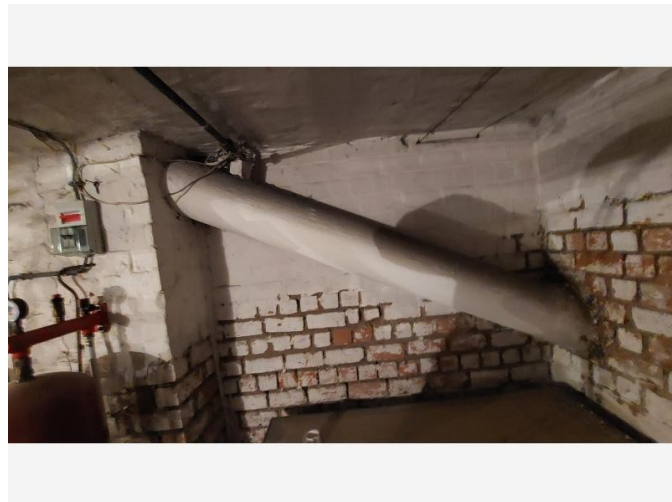
Eindbeoordeling materiaalrisico	Laag materiaalrisico en/of verlaagde kans op vezelvrijgave
---------------------------------	--

Beschrijving	AC buis
Omgeving	Binnen
Primaire drager	Sanitaire infrastructuur en uitrusting (toe- en afvoer)
Asbestmateriaal	Buis, koker, leiding, pijp, doorvoer
Bindmiddel van asbestmateriaal	Cement
Gebondenheid op basis van bindmiddel	Hecht
Hoeveelheid (lengte - omtrek - dikte - aantal)	<ul style="list-style-type: none">• 1,50 m - 60,00 cm - 1,00 cm - 1 stuk
Totaal volume	0,009 m ³
Eenvoudig bereikbaar	Nee <ul style="list-style-type: none">• Verwijdering tast de bouwkundige integriteit aan.
Bevestigingswijze	<ul style="list-style-type: none">• Geklemd

Zorgvuldig beheren

- Scherm in afwachting van verwijdering het asbestmateriaal af van luchtstromingen en verstoring: bijvoorbeeld door het te verpakken, te fixeren, af te dekken, signalisatie - afbakening aan te brengen, ...
- Zorg voor een veilig beheer en verwijder dit asbestmateriaal wanneer het bij werken eenvoudig bereikbaar wordt. Controleer de toestand jaarlijks op wijzigingen.

- Eenvoudige handelingen: enkel door erkend asbestverwijderaar
De verwijdering vereist specifieke bijkomende maatregelen en voldoende vakkennis.

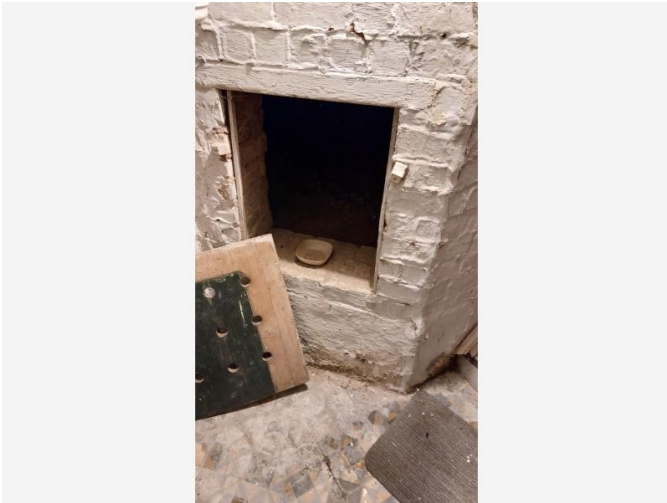
Situeringsfoto

Permanente beperking

Reden: Het onderzoek kan niet uitgevoerd worden binnen de bepalingen van de Welzijnswet

Uitleg van de asbestdeskundige: Ruimtes met een vrije hoogte lager dan 1,50 m geven aanleiding tot een permanente onderzoeksbeperking.

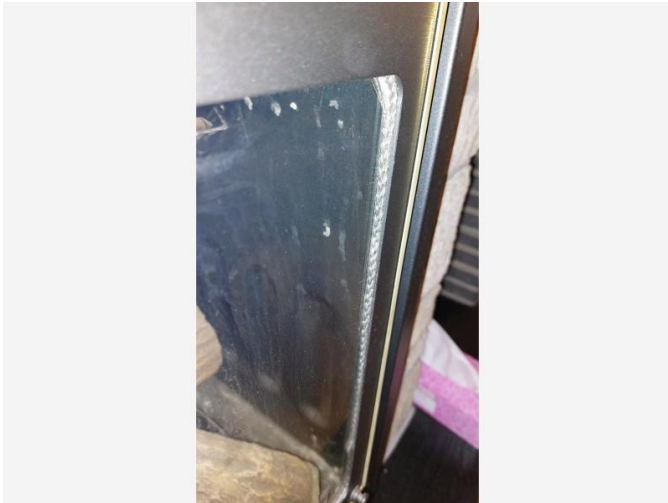
Vrije foto

niet-asbestverdacht koord

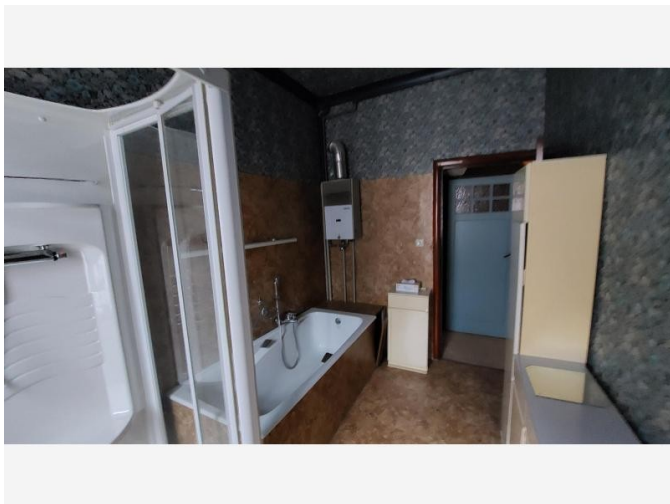
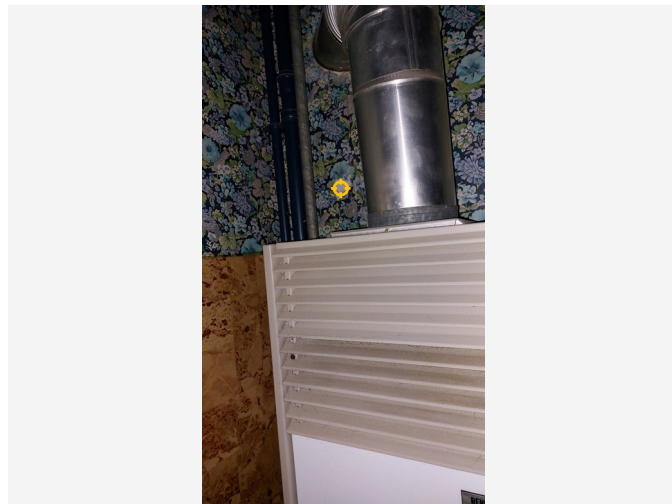
Fiche 12: pleisterwerk

Geen asbest

#	Type	Referentie	Resultaat
12.1	Mengmonster	AB 1 pleisterwerk wanden	Geen asbest
12.2	Mengmonster	AB 2 pleisterwerk plafonds	Geen asbest
