# Asbestinventarisatetest

Blaarhoek 13, 9790 Wortegem-Petegem

Attestnummer : 20240322-000342.000

Uitgegeven op : 22.03.2024

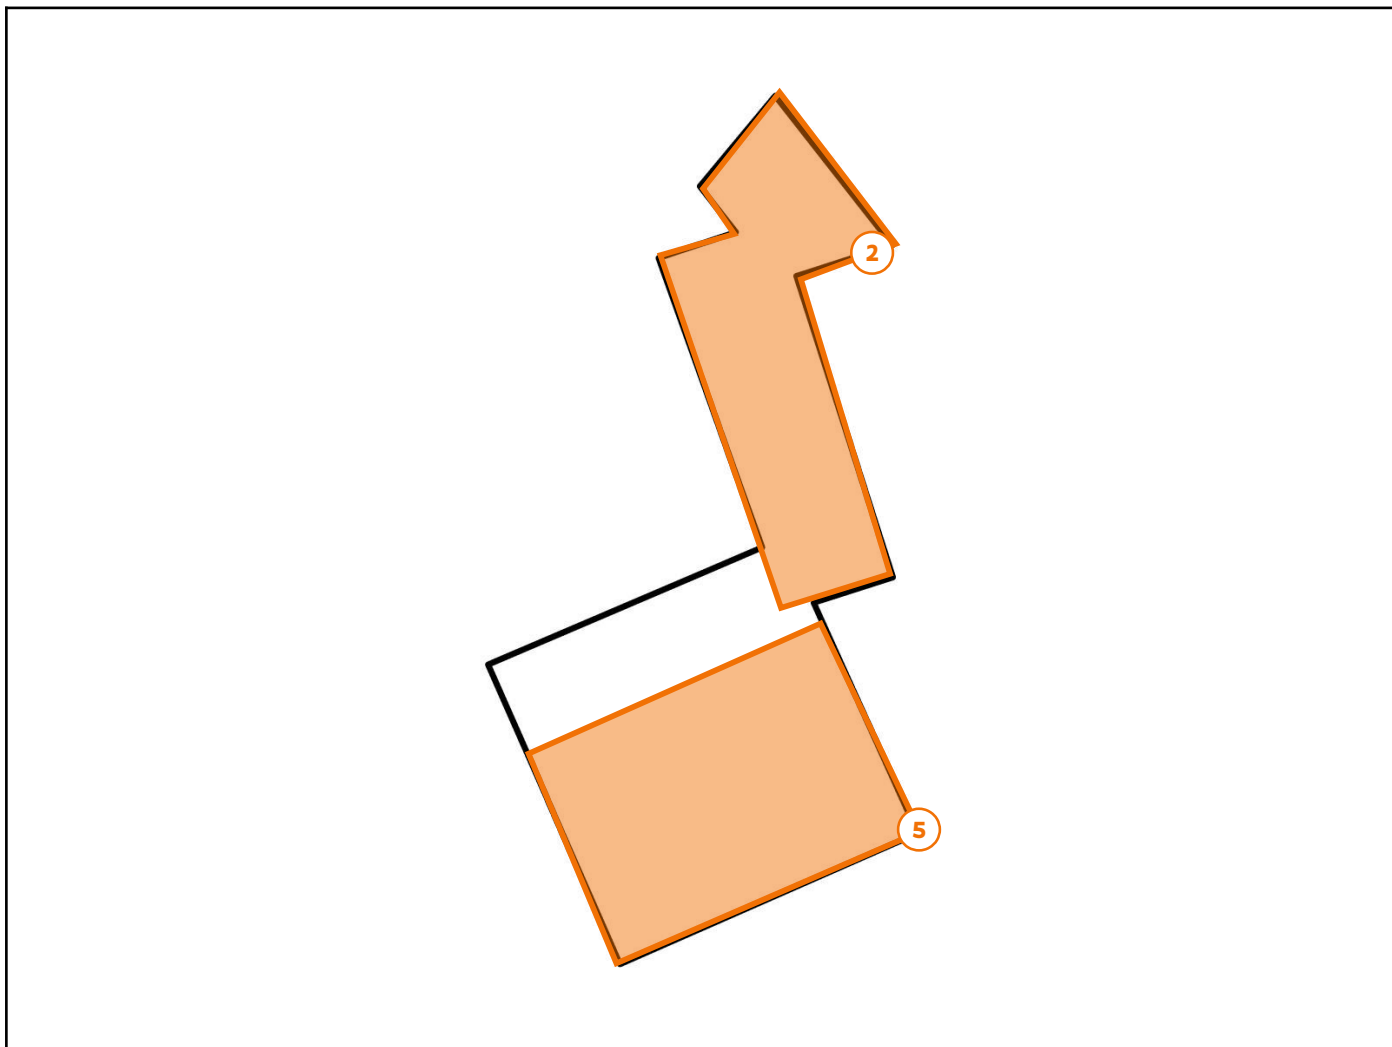
## Plan 1.3: Hoofdgebouw plan

Beschrijving	Type	Actie
2. Dak: golfplaten onder nieuwdak garage en hobbyhok	Asbestmateriaal	Verwijderen
5. Onderdak asbesthoudend	Asbestmateriaal	Maatregelen nemen

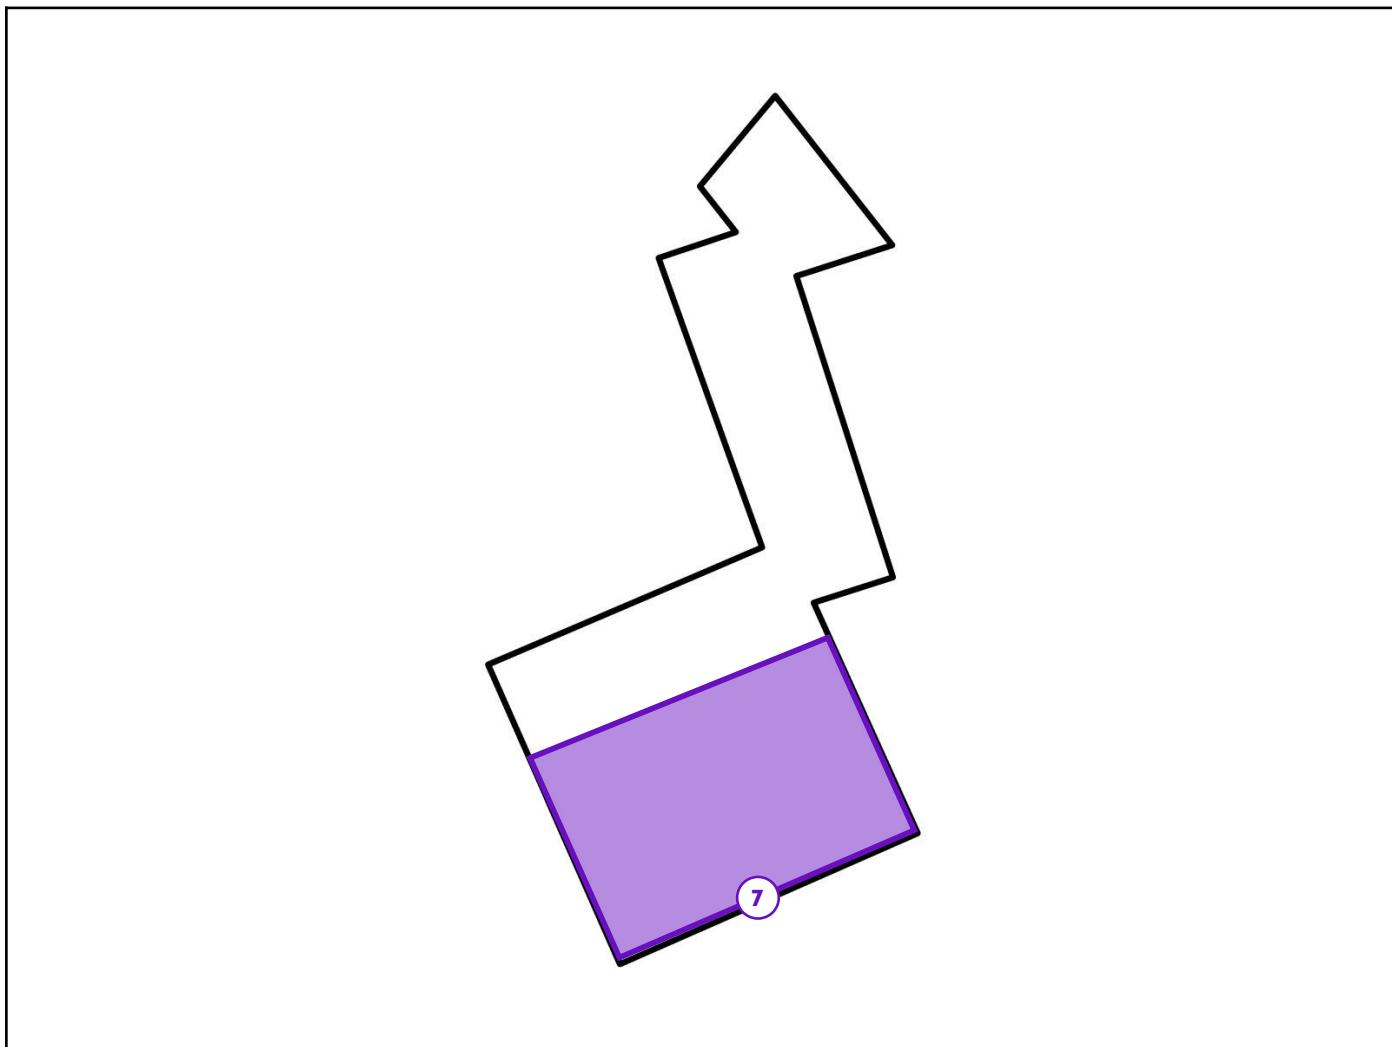
## Plan 1.4: Hoofdgebouw plan

Beschrijving	Type	Actie
7. Kelder ontoegankelijk	Beperking	-

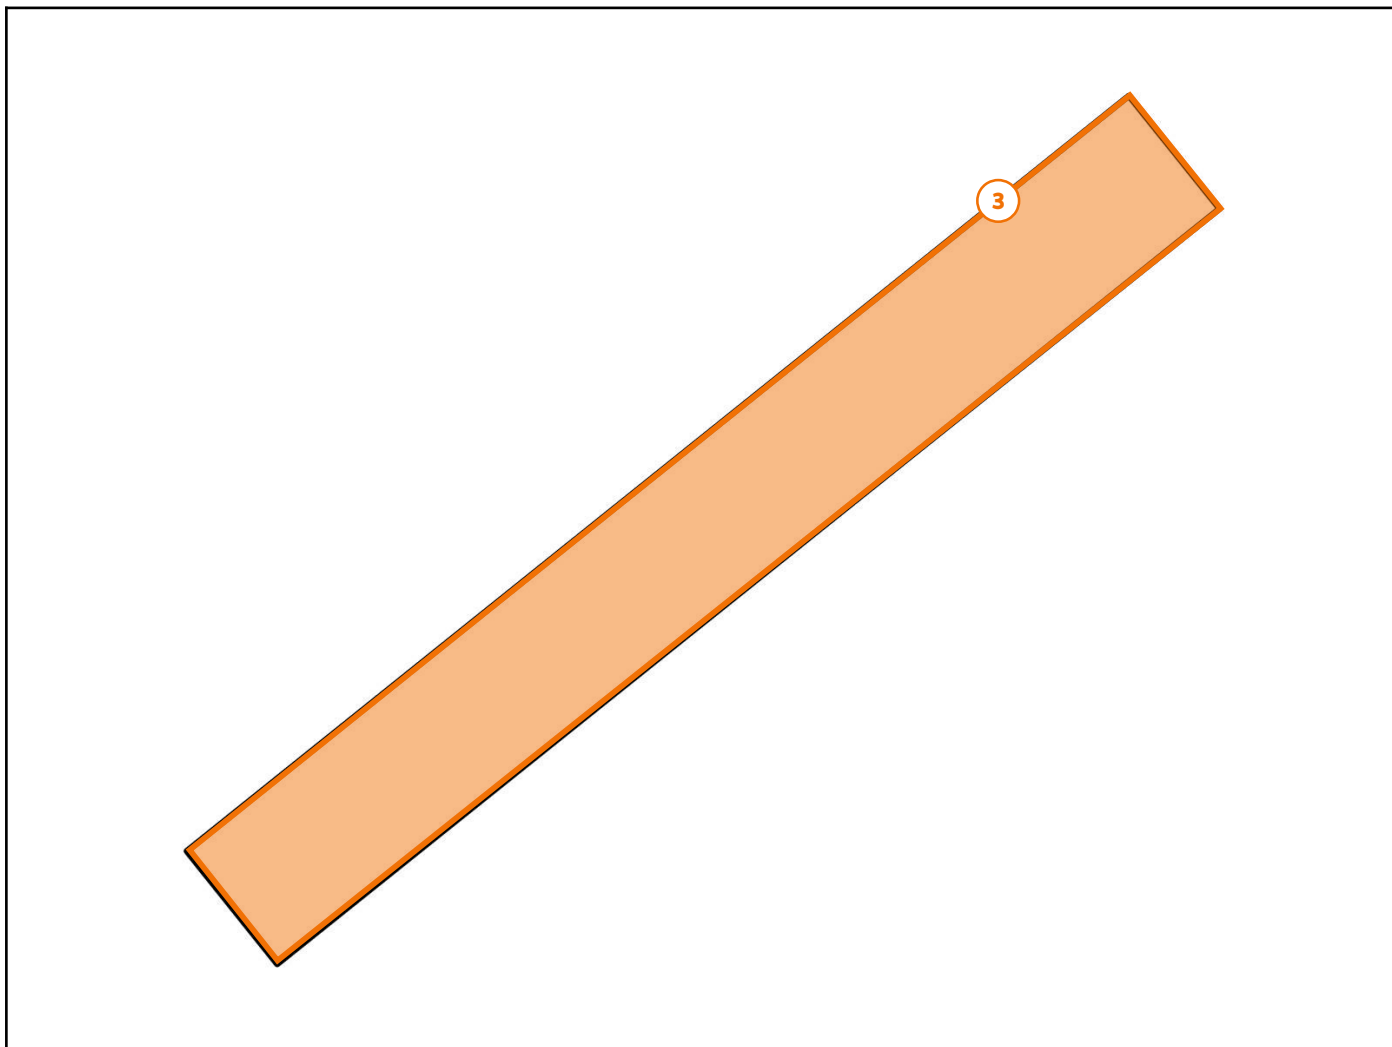
## Plan 2.1: Bijgebouw plan

Beschrijving	Type	Actie
3. Dak: golfplaten	Asbestmateriaal	<a href="#">Verwijderen</a>

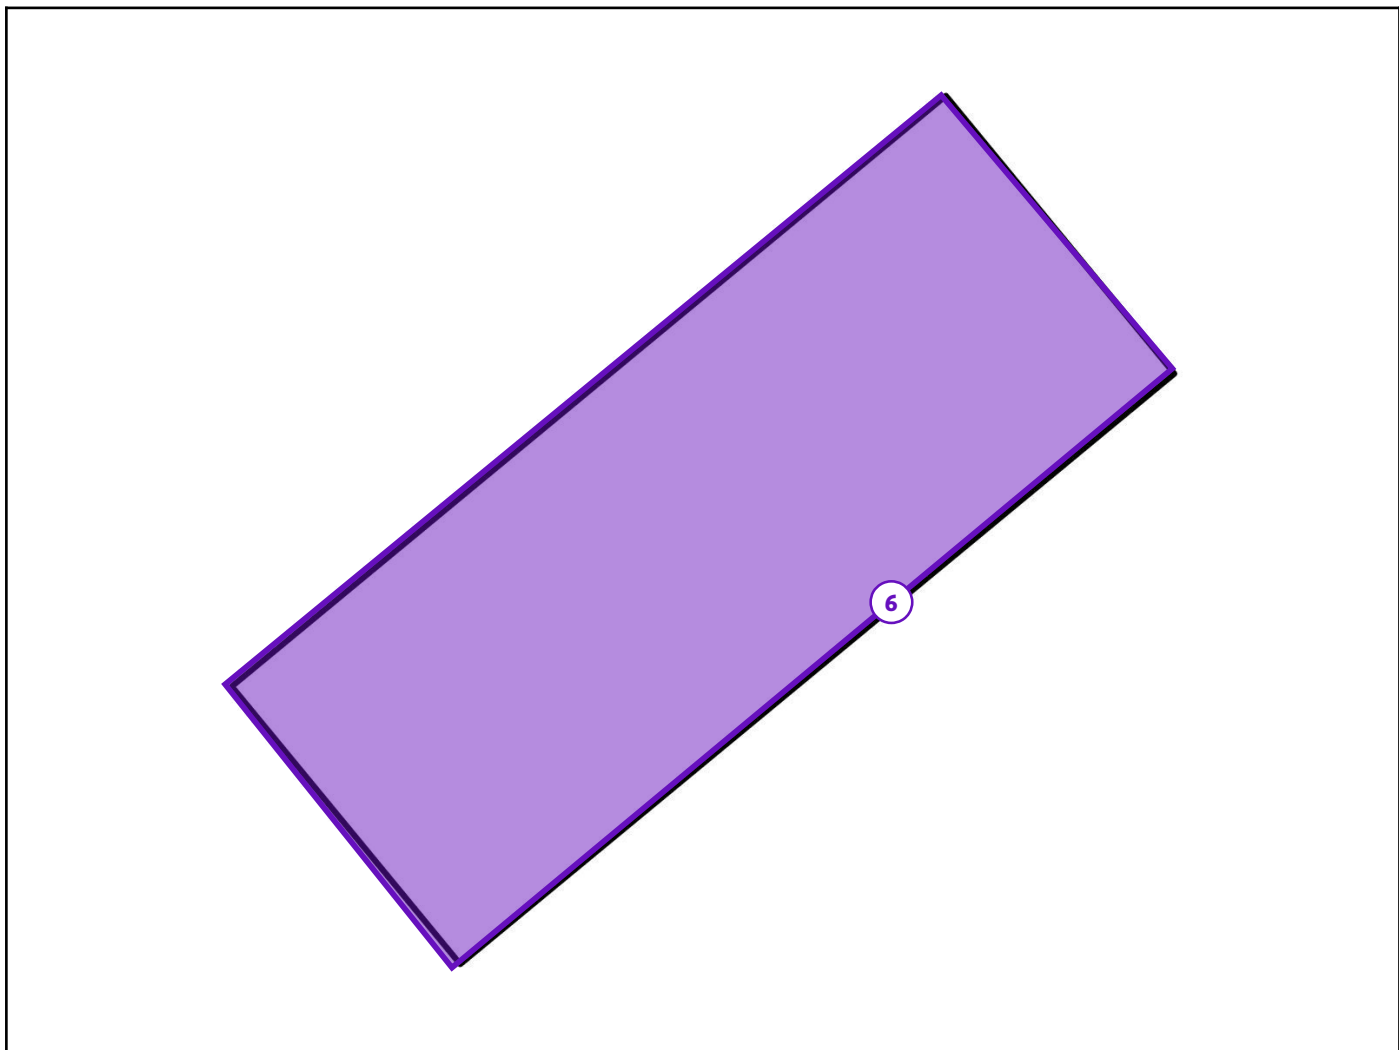
## Plan 3.1: Bijgebouw plan

Beschrijving	Type	Actie
6. Serre	Beperking	-

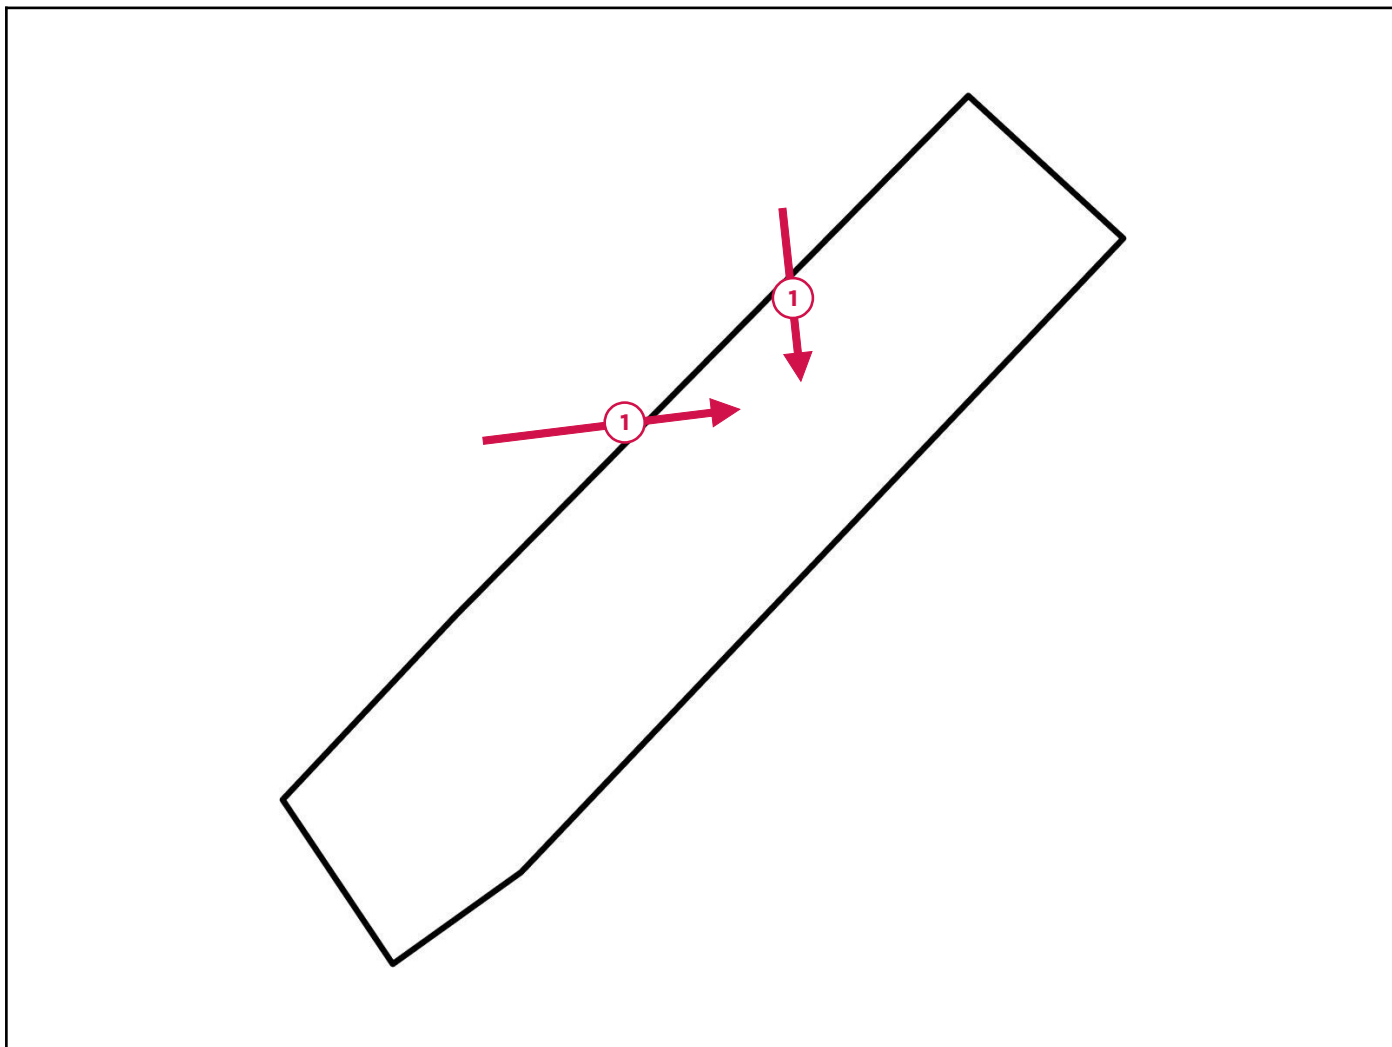
## Plan 4.1: Bijgebouw plan

Beschrijving	Type	Actie
1. Golfplaten	Asbestmateriaal	Dringend verwijderen

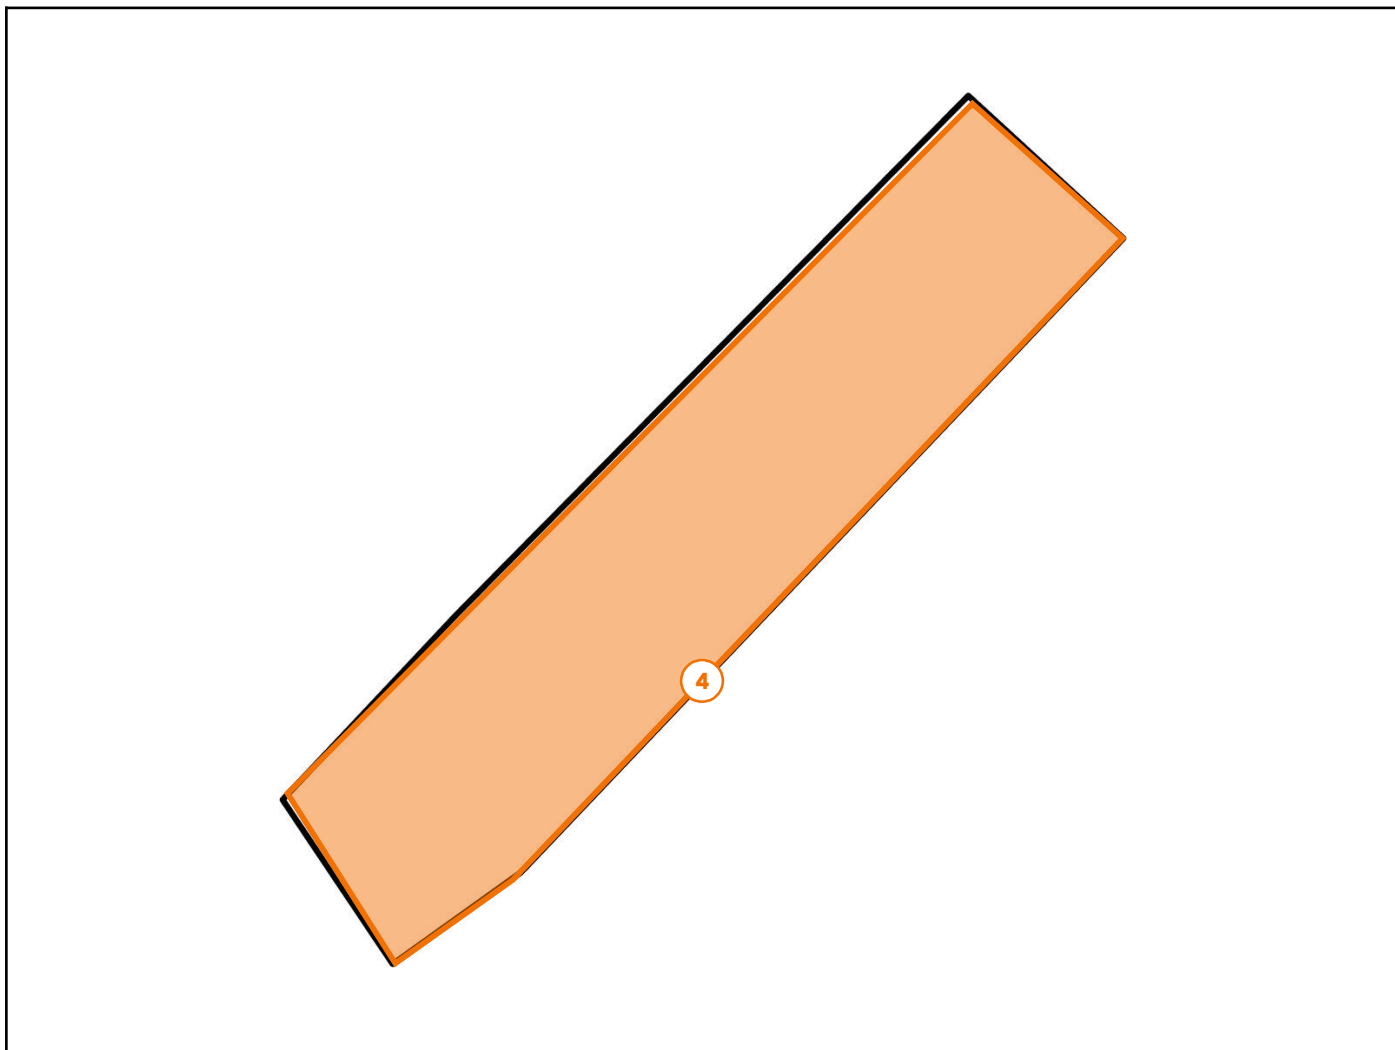
## Plan 4.2: Bijgebouw plan

Beschrijving	Type	Actie
4. Dak: golfplaten	Asbestmateriaal	<a href="#">Verwijderen</a>

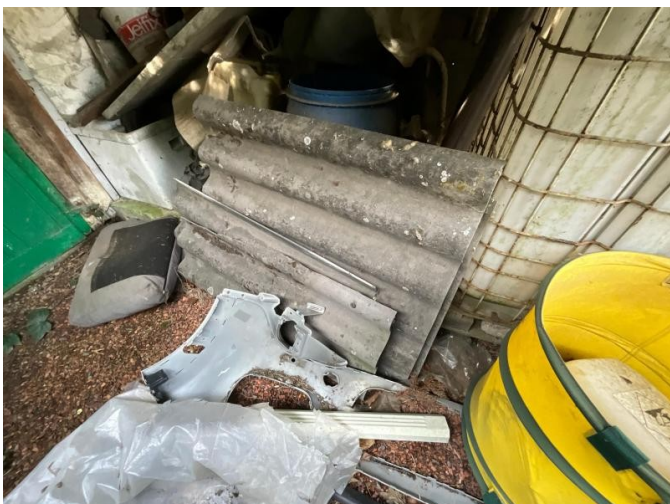
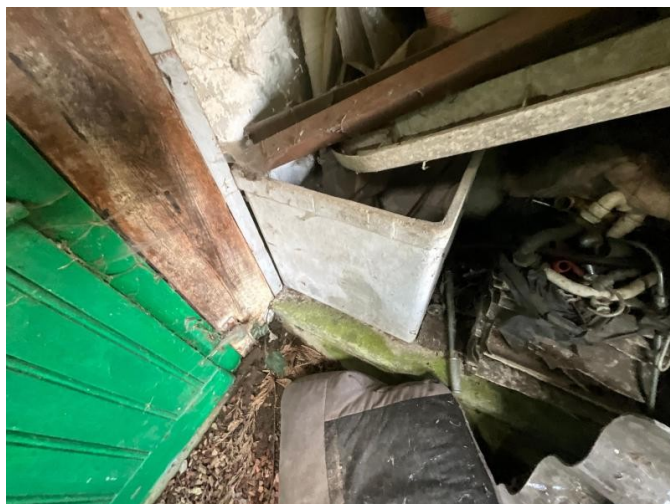
Het asbestmateriaal valt onder de mijlpaal van 2040.

**Dringend verwijderen**

Beschrijving	Golfplaten
Type afvalstof	Betreft stock-voorraad of gedemonteerde asbestmaterialen
Aanwezige resten	Golfplaten, verweerde bloembak
Omgeving	Buiten
Primaire drager	Vloer
Asbestmaterialen	<ul style="list-style-type: none"><li>Bak, reservoir, kuip, bloembak</li><li>Dak- en gevelbekleding - Golfplaat</li></ul>
Bindmiddel van asbestmateriaal	Cement
Gebondenheid op basis van bindmiddel	Hecht
Hoeveelheid (gewicht - aantal)	<ul style="list-style-type: none"><li>250,00 kg - 1 stuk</li></ul>
Totaal gewicht	250,00 kg
Eenvoudig bereikbaar	Ja
Identificatiemethode	Vaststelling zonder monstername

- Verwijder het asbestafval.

- Eenvoudige handelingen: mag via doe-het-zelf of door werknemer(s) met opleidingsattest eenvoudige handelingen  
Bij verwijderen: met zorg behandelen. Draag bij voorkeur een beschermend wegwerppak en minstens een mondkapje en handschoenen dragen. Vermijd stofvorming door het asbestmateriaal te bevochtigen of op voorhand te fixeren en gebruik geen mechanische werktuigen zoals slijpschijven en boormachines bij het demonteren aangezien dit asbestvezelhoudend stof veroorzaakt.

Indien u dit zelf verwijdert, informeer u op voorhand bij uw plaatselijk recyclagepark welke maatregelen u kunt treffen voor een veilig transport en afgave of ophaling van de asbest toepassing. Vaak hebben recyclageparken specifieke zakken en beschermkledij ter beschikking.

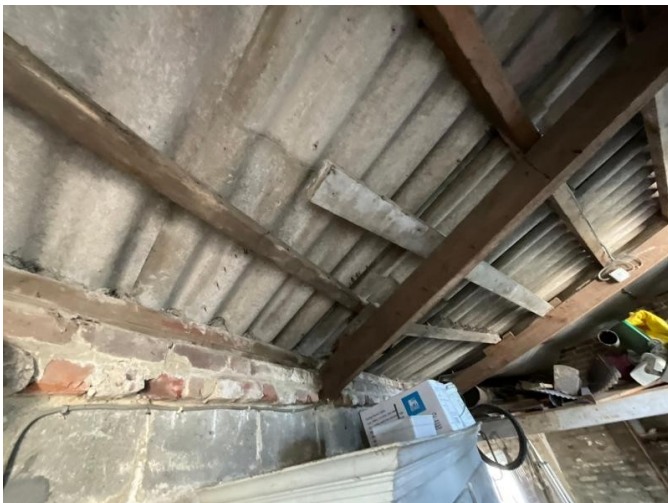
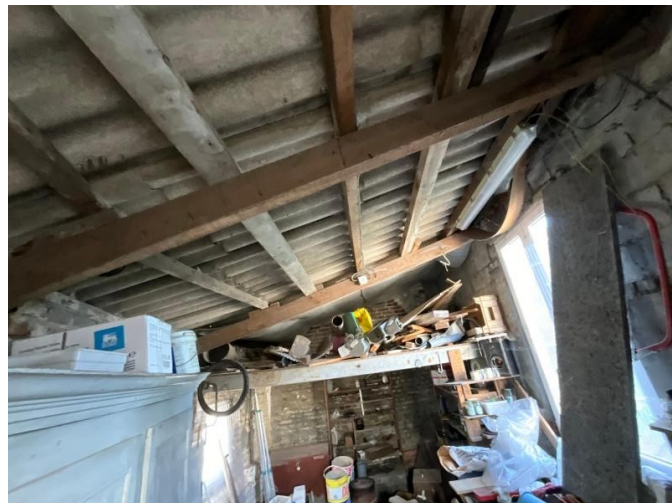
## Fiche 2: Dak: golfplaten onder nieuwdak garage en hobbyhok

Het asbestmateriaal valt onder de mijlpaal van 2034.

Verwijderen

Eindbeoordeling materiaalrisico	Laag materiaalrisico en/of verlaagde kans op vezelvrijgave
---------------------------------	--

Gebondenheid	Categorie 1: hechtgebonden in oorsprong
Asbestsoort (vezeltype)	Crocidoliet aanwezig
Asbestconcentratie	Laag (< 50%)
Afschermingsgraad van het gehele materiaal	Geheel of deels vrij aan de buitenlucht
Toestand van het materiaal	Licht beschadigd, licht verweerd. Intact materiaal type Pical – asbestboard of categorie III 'gebondenheid'

Beschrijving	Dak: golfplaten onder nieuwdak garage en hobbyhok
Omgeving	Buiten

- Zorg voor een veilig beheer. Vermijd het beschadigen van het asbestmateriaal. Controleer de toestand jaarlijks op wijzigingen.
- Hemelwater dat afspoelt van asbestcement daken of gevels kan asbestdeeltjes bevatten. Gebruik het enkel voor gesloten circuits (bv. spoelen toiletten). Reinig na het vervangen van het dak of de gevel de dakgoten en regenwaterput of -ton om asbesthoudend sediment of slib te verwijderen

- Eenvoudige handelingen: mag via doe-het-zelf of door werknemer(s) met opleidingsattest eenvoudige handelingen  
Indien u dit als doe-het-zelver zelf wenst te verwijderen dient u de nodige voorzorgsmaatregelen te nemen:

Draag bij voorkeur een beschermend wegwerppak, een mondmasker (aangeraden type FFP3) en wegwerphandschoenen. Vermijd stofvorming door het asbestmateriaal te bevochtigen of op voorhand te fixeren.

Gebruik geen mechanische werktuigen zoals slijpschijven en boormachines bij het demonteren aangezien dit asbesthoudend stof veroorzaakt.

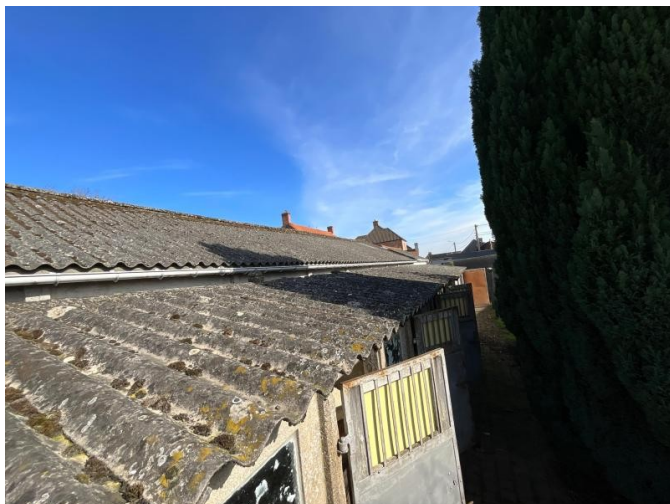
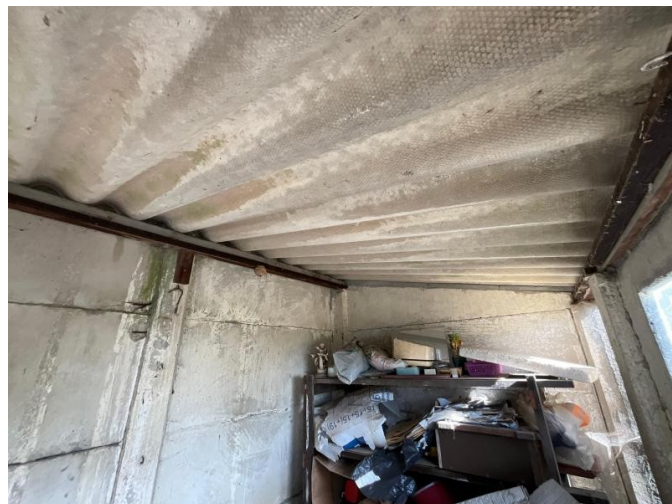
Het asbestmateriaal valt onder de mijlpaal van 2034.

Verwijderen

Eindbeoordeling materiaalrisico	Laag materiaalrisico en/of verlaagde kans op vezelvrijgave
---------------------------------	--

Gebondenheid	Categorie 1: hechtgebonden in oorsprong
Asbestsoort (vezeltype)	Crocidoliet aanwezig
Asbestconcentratie	Laag (< 50%)
Afschermingsgraad van het gehele materiaal	Geheel of deels vrij aan de buitenlucht
Toestand van het materiaal	Licht beschadigd, licht verweerd. Intact materiaal type Pical – asbestboard of categorie III 'gebondenheid'

Beschrijving	Dak: golfplaten
Omgeving	Buiten

- Zorg voor een veilig beheer. Vermijd het beschadigen van het asbestmateriaal. Controleer de toestand jaarlijks op wijzigingen.
- Hemelwater dat afspoelt van asbestcement daken of gevels kan asbestdeeltjes bevatten. Gebruik het enkel voor gesloten circuits (bv. spoelen toiletten). Reinig na het vervangen van het dak of de gevel de dakgoten en regenwaterput of -ton om asbesthoudend sediment of slib te verwijderen

- Eenvoudige handelingen: mag via doe-het-zelf of door werknemer(s) met opleidingsattest eenvoudige handelingen  
Indien u dit als doe-het-zelver zelf wenst te verwijderen dient u de nodige voorzorgsmaatregelen te nemen:

Draag bij voorkeur een beschermend wegwerppak, een mondmasker (aangeraden type FFP3) en wegwerphandschoenen. Vermijd stofvorming door het asbestmateriaal te bevochtigen of op voorhand te fixeren.

Gebruik geen mechanische werktuigen zoals slijpschijven en boormachines bij het demonteren aangezien dit asbesthoudend stof veroorzaakt.

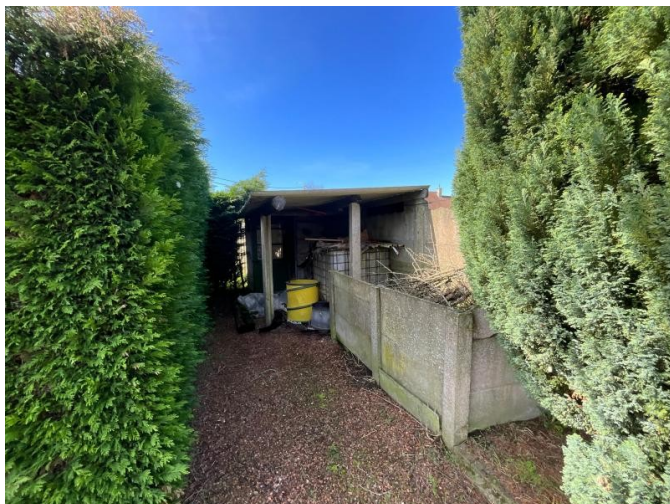
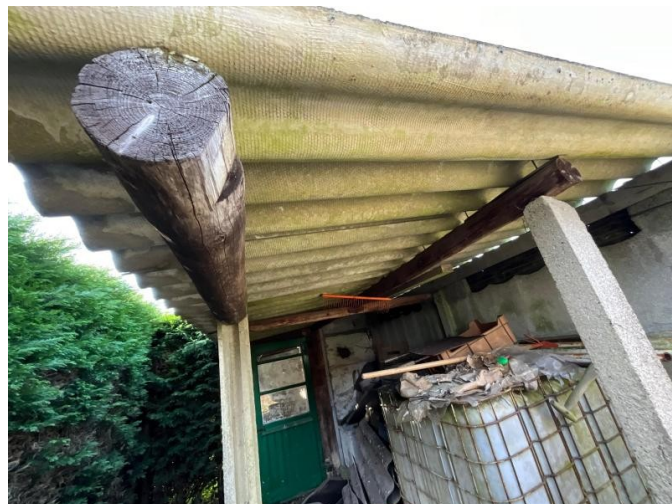
Het asbestmateriaal valt onder de mijlpaal van 2034.

Verwijderen

Eindbeoordeling materiaalrisico	Laag materiaalrisico en/of verlaagde kans op vezelvrijgave
---------------------------------	--

Gebondenheid	Categorie 1: hechtgebonden in oorsprong
Asbestsoort (vezeltype)	Crocidoliet aanwezig
Asbestconcentratie	Laag (< 50%)
Afschermingsgraad van het gehele materiaal	Geheel of deels vrij aan de buitenlucht
Toestand van het materiaal	Licht beschadigd, licht verweerd. Intact materiaal type Pical – asbestboard of categorie III 'gebondenheid'

Beschrijving	Dak: golfplaten
Omgeving	Buiten

- Zorg voor een veilig beheer. Vermijd het beschadigen van het asbestmateriaal. Controleer de toestand jaarlijks op wijzigingen.
- Hemelwater dat afspoelt van asbestcement daken of gevels kan asbestdeeltjes bevatten. Gebruik het enkel voor gesloten circuits (bv. spoelen toiletten). Reinig na het vervangen van het dak of de gevel de dakgoten en regenwaterput of -ton om asbesthoudend sediment of slib te verwijderen

- Eenvoudige handelingen: mag via doe-het-zelf of door werknemer(s) met opleidingsattest eenvoudige handelingen  
Indien u dit als doe-het-zelver zelf wenst te verwijderen dient u de nodige voorzorgsmaatregelen te nemen:

Draag bij voorkeur een beschermend wegwerppak, een mondkap (aangeraden type FFP3) en wegwerphandschoenen. Vermijd stofvorming door het asbestmateriaal te bevochtigen of op voorhand te fixeren.

Gebruik geen mechanische werktuigen zoals slijpschijven en boormachines bij het demonteren aangezien dit asbesthoudend stof veroorzaakt.

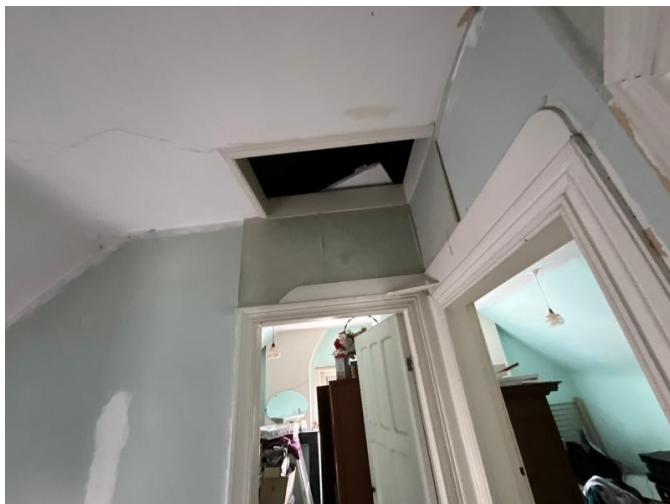
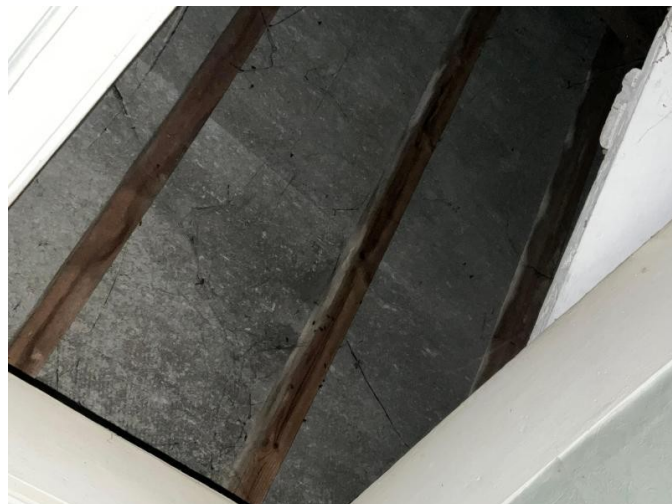
Het asbestmateriaal valt onder de mijlpaal van 2040.

Maatregelen nemen

Eindbeoordeling materiaalrisico	Verhoogd materiaalrisico en/of verhoogde kans op vezelvrijgave
---------------------------------	--

Gebondenheid	Categorie 1: hechtgebonden in oorsprong
Asbestsoort (vezeltype)	Crocidoliet aanwezig
Asbestconcentratie	Laag (< 50%)
Afschermingsgraad van het gehele materiaal	Geheel of deels (ook) vrij aan de binnenlucht
Toestand van het materiaal	Licht beschadigd, licht verweerd. Intact materiaal type Pical – asbestboard of categorie III 'gebondenheid'

Beschrijving	Onderdak asbesthoudend
Omgeving	Binnen
Primaire drager	Schuin dak
Asbestmateriaal	Plaat, paneel, tablet - Type Menuiserite
Bindmiddel van asbestmateriaal	Cement
Gebondenheid op basis van bindmiddel	Hecht
Hoeveelheid (oppervlakte - dikte - aantal)	• 324,00 m <sup>2</sup> - 0,49 cm - 1 stuk
Totaal volume	1,588 m <sup>3</sup>

<b>Eenvoudig bereikbaar</b>	Nee <ul style="list-style-type: none"><li>Het asbestmateriaal is bedekt (uitgezonderd laag verf, coating, behang, kunststof, textiel) en het wegnemen van het bedekkende materiaal kan niet zonder het bedekkende materiaal te beschadigen.</li></ul>
<b>Bevestigingswijze</b>	<ul style="list-style-type: none"><li>Genageld, geniet</li></ul>
<b>Identificatiemethode</b>	Vaststelling zonder monsternamen
<b>Destructieve handeling voor identificatie</b>	Nee

- Zorg voor een veilig beheer en verwijder dit asbestmateriaal wanneer het bij werken eenvoudig bereikbaar wordt. Controleer de toestand jaarlijks op wijzigingen.

- Eenvoudige handelingen: mag via doe-het-zelf of door werknemer(s) met opleidingsattest eenvoudige handelingen  
Bij verwijderen: met zorg behandelen. Draag bij voorkeur een beschermend wegwerppak en minstens een mondkap en handschoenen dragen. Vermijd stofvorming door het asbestmateriaal te bevochtigen of op voorhand te fixeren en gebruik geen mechanische werktuigen zoals slijpschijven en boormachines bij het demonteren aangezien dit asbestvezelhoudend stof veroorzaakt.

Indien u dit zelf verwijdert, informeer u op voorhand bij uw plaatselijk recyclagepark welke maatregelen u kunt treffen voor een veilig transport en afgave of ophaling van de asbest toepassing. Vaak hebben recyclageparken specifieke zakken en beschermkledij ter beschikking.

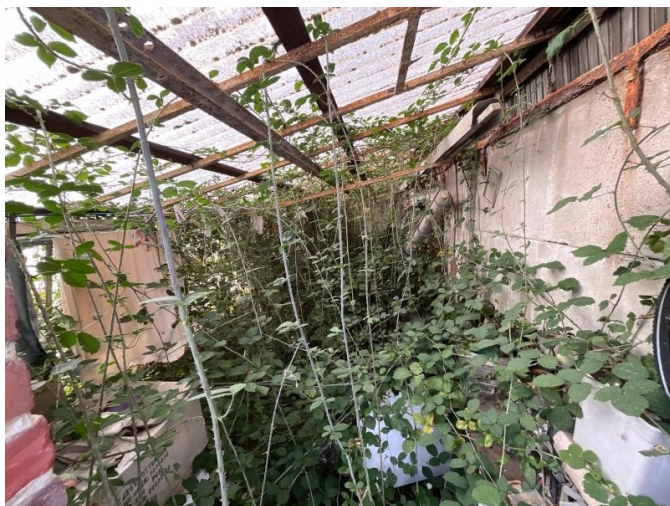
*Situeringfoto*

**Reden:** Overwoekerende vegetatie

**Uitleg van de asbestdeskundige:** Doornen in serre

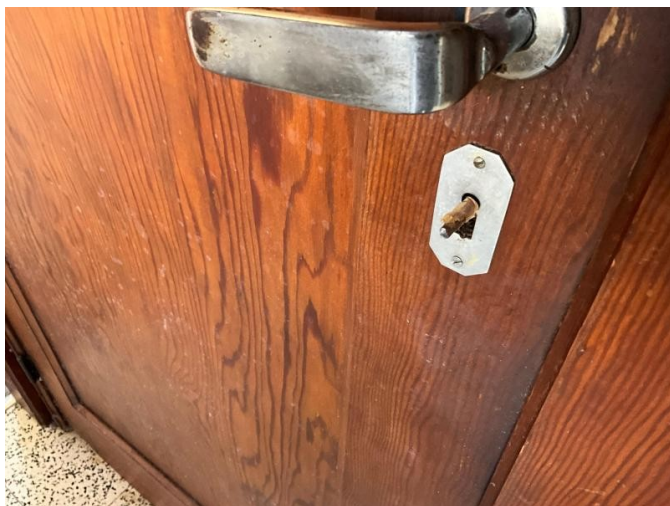
Situeringfoto

**Reden:** Slotvaste toegangspoort, -deur of -luik

**Uitleg van de asbestdeskundige:** Kelder kon niet worden betreden: sleutel in slot is afgebroken en pand wordt beheerd onder voorlopig bewindvoering, waardoor er op korte termijn geen oplossing kan worden gevonden.

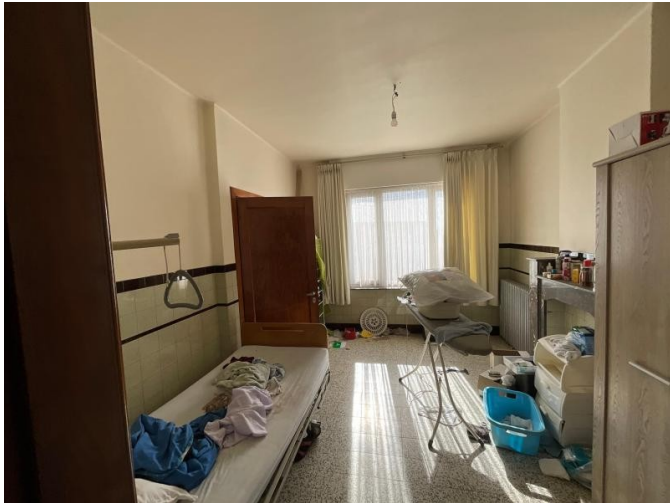
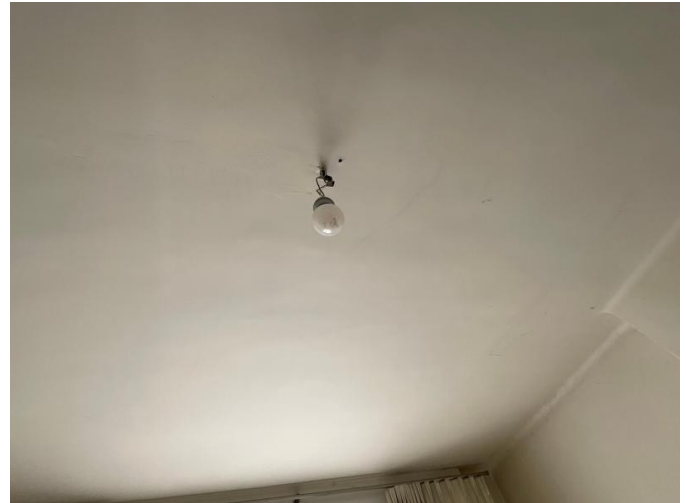
Geen asbest

#	Type	Referentie	Resultaat
8.1	Mengmonster	002	Geen asbest

Beschrijving	Plafonds: pleisterwerk
Omgeving	Binnen
Primaire drager	Plafond
Bindmiddel van materiaal	Gips - kalk

<b>Gebondenheid op basis van bindmiddel</b>	Niet-hechtgebonden
<b>Hoeveelheid (oppervlakte - dikte - aantal)</b>	• 162,00 m <sup>2</sup> - 1,00 cm - 1 stuk
<b>Totaal volume</b>	1,62 m <sup>3</sup>
<b>Identificatiemethode</b>	Vaststelling met monsternamen
<b>Destructieve handeling voor identificatie</b>	Nee
<b>Opmerking</b>	De vaststelling dat de plafondbeploistering asbestveilig is, is gebaseerd op een beperkt aantal monsterstalen, welke door een erkend labo werden geanalyseerd. Dit geeft slechts een indicatie van de algemene asbestveilige toestand. Bij sloop of grondige werken en bij het (plaatselijk) verwijderen van het pleisterwerk wordt aangeraden steeds bijkomende stalen te nemen van elk plafond.

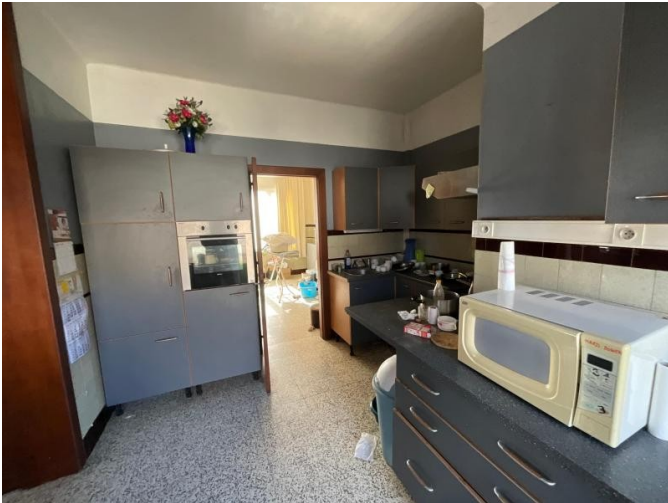
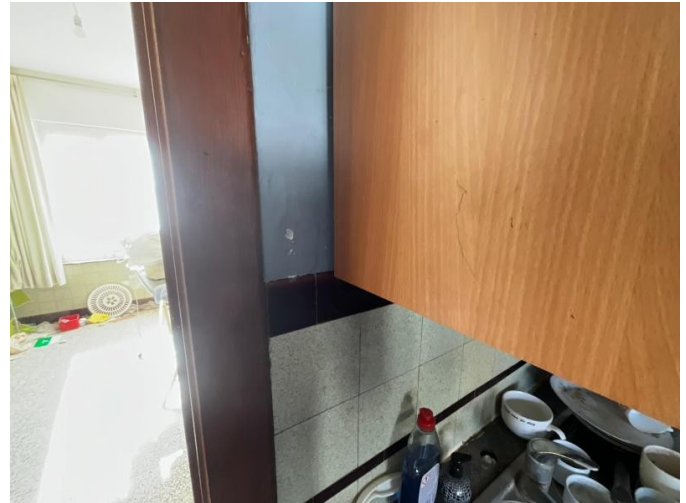
Geen asbest

#	Type	Referentie	Resultaat
9.1	Mengmonster	001	Geen asbest

Beschrijving	Wanden: pleisterwerk
Omgeving	Binnen
Primaire drager	Binnenwand
Bindmiddel van materiaal	Gips - kalk

<b>Gebondenheid op basis van bindmiddel</b>	Niet-hechtgebonden
<b>Hoeveelheid (oppervlakte - dikte - aantal)</b>	• 322,00 m <sup>2</sup> - 1,00 cm - 1 stuk
<b>Totaal volume</b>	3,22 m <sup>3</sup>
<b>Identificatiemethode</b>	Vaststelling met monsternamen
<b>Destructieve handeling voor identificatie</b>	Nee
<b>Opmerking</b>	De vaststelling dat de wanden asbestveilig zijn, is gebaseerd op een beperkt aantal monsterstalen, welke door een erkend labo werden geanalyseerd. Daardoor geeft dit slechts een indicatie van de algemene asbestveilige toestand. Bij sloop of grondige werken en bij het (plaatselijk) verwijderen van het pleisterwerk wordt aangeraden steeds bijkomende stalen te nemen van elke muur.
