# Asbestinventarisatetest

Leopold Luypaertstraat 88, 1850 Grimbergen

Attestnummer : 20260227-000057.000

Uitgegeven op : 27.02.2026

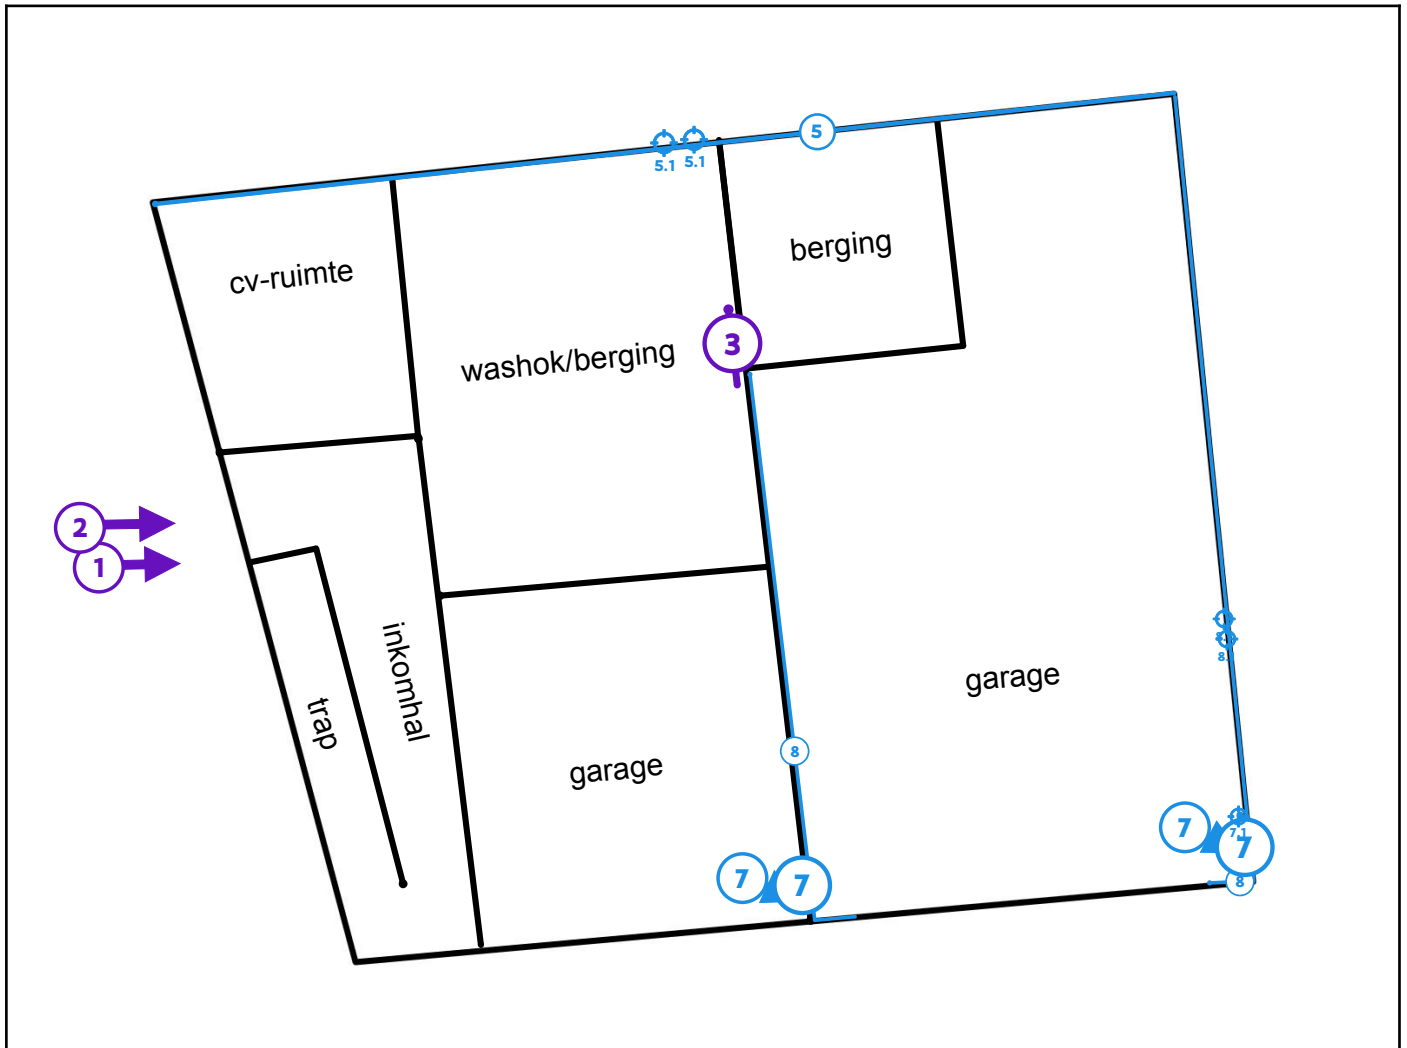
# Plan 1.1: gelijkvloers

Beschrijving	Type	Actie
1. Vensterbanken	Advies	-
2. Vloeren	Advies	-
3. Pakkingen radiatoren	Advies	-
5. Crepi aan achtergevel woning	Geen asbest	-
5.1 Code: MM01	Mengmonster	-
7. Bakeliet in garage	Geen asbest	-
7.1 Code: MM03	Puntmonster	-

8. Bepleistering muren garage	Geen asbest	-
8.1 Code: MM02	Mengmonster	-

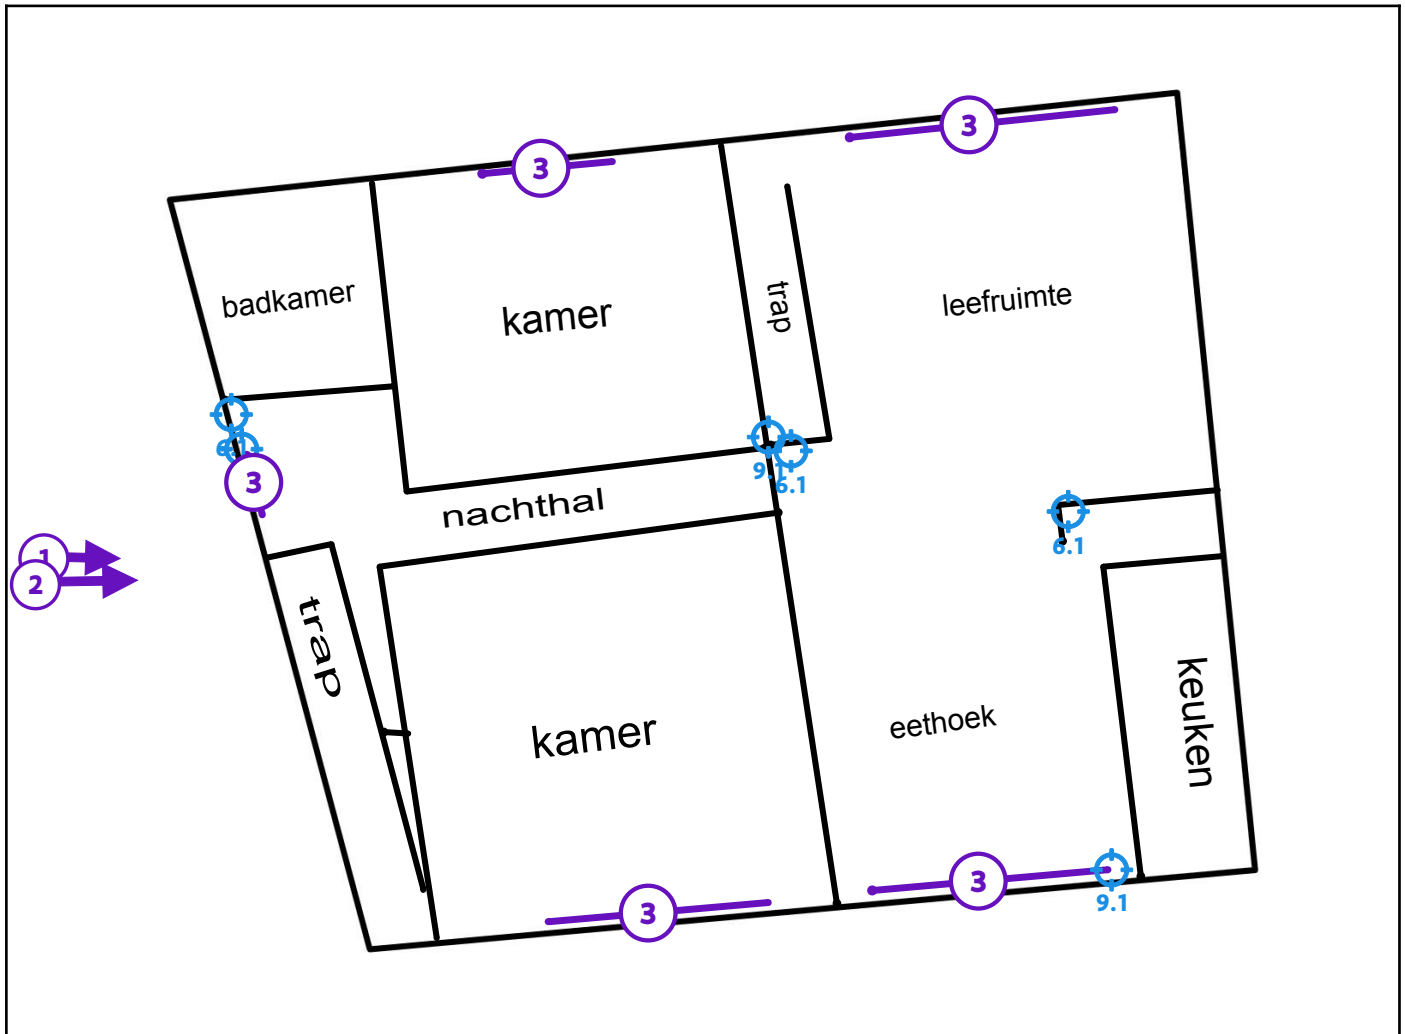
## Plan 1.2: 1ste verdieping

Beschrijving	Type	Actie
1. Vensterbanken	Advies	-
2. Vloeren	Advies	-
3. Pakkingen radiatoren	Advies	-
6. Pleisterwerk plafonds	Geen asbest	-
6.1 Code: M02	Mengmonster	-
9. Pleisterwerk muren	Geen asbest	-
9.1 Code: M01	Mengmonster	-

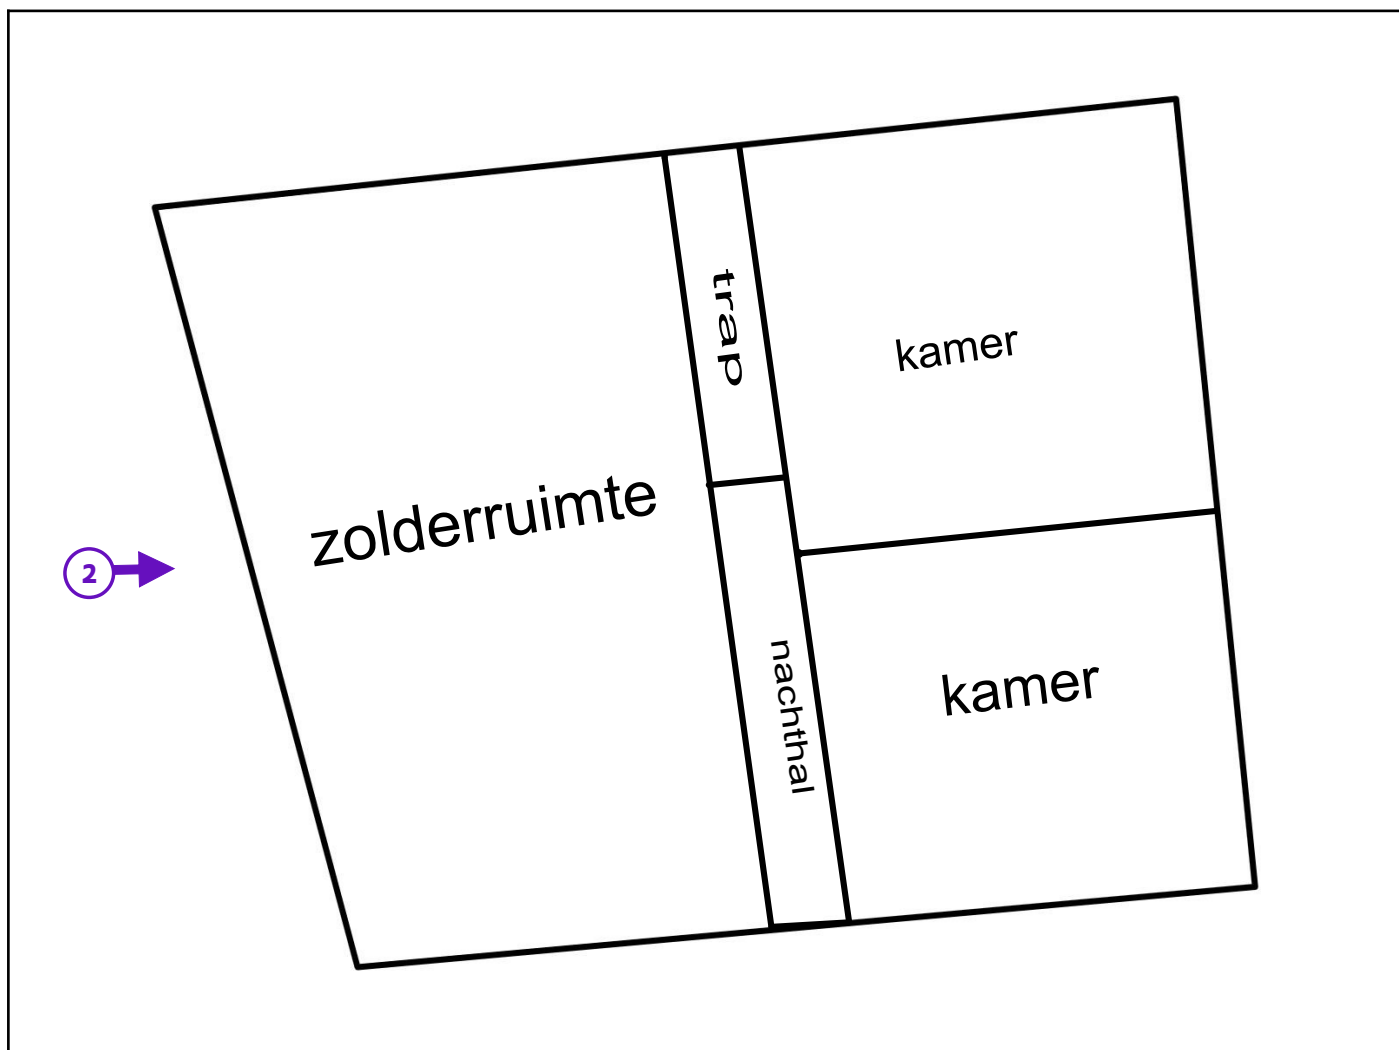
## Plan 1.3: 2de verdieping

Beschrijving	Type	Actie
2. Vloeren	Advies	-

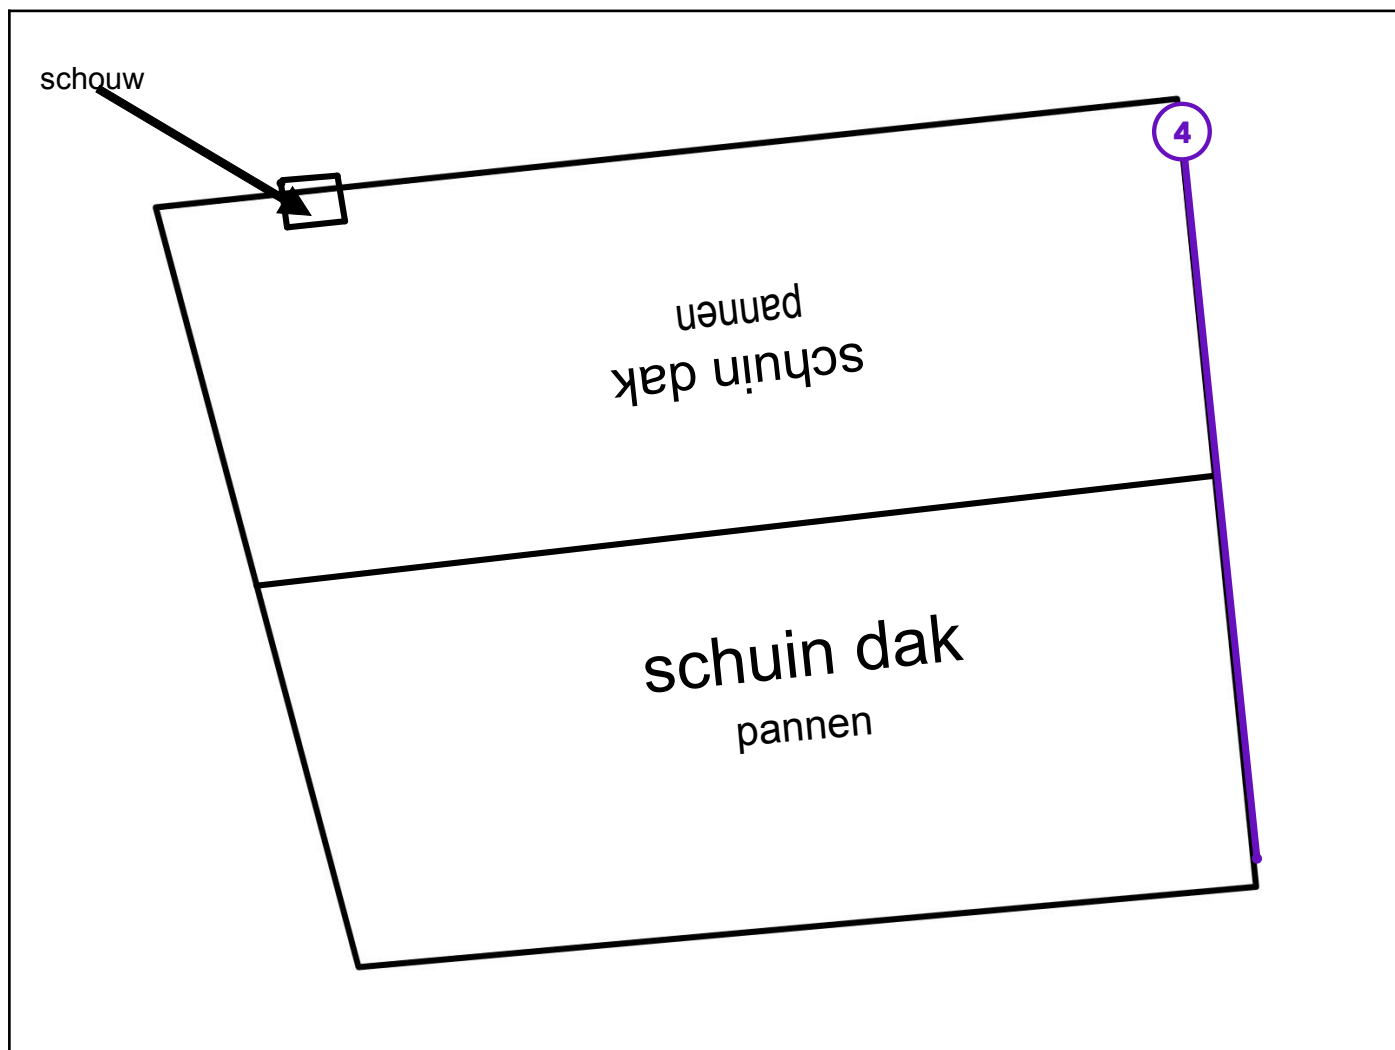
## Plan 1.4: woonhuis plan dak

Beschrijving	Type	Actie
4. Shingles zijkant buurman	Advies	-

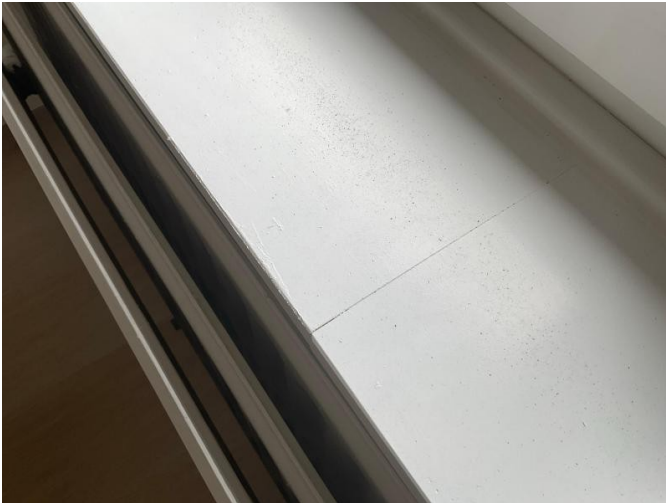
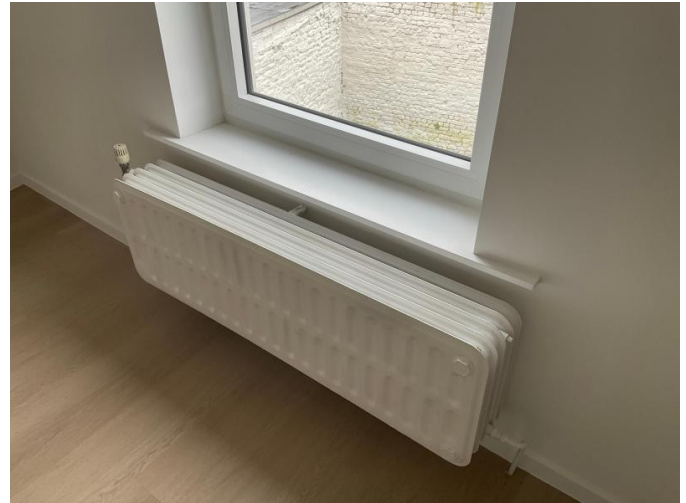
Na grondige visuele controle werden er in de woning GEEN asbestverdachte vensterbanken aangetroffen.

De asbestdeskundige beoordeelt het materiaal als niet-asbestverdacht.

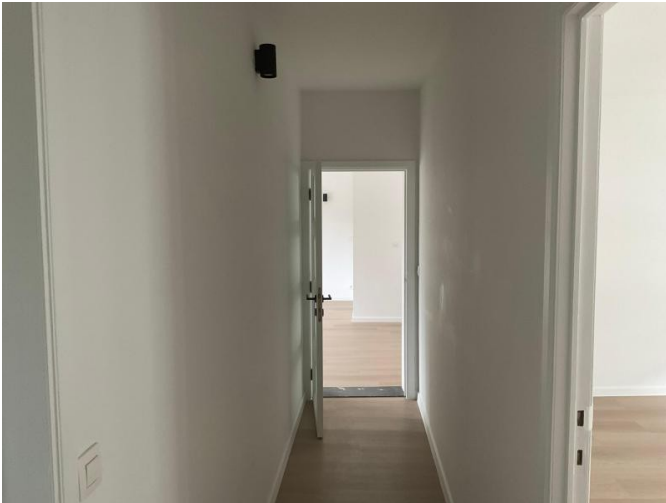
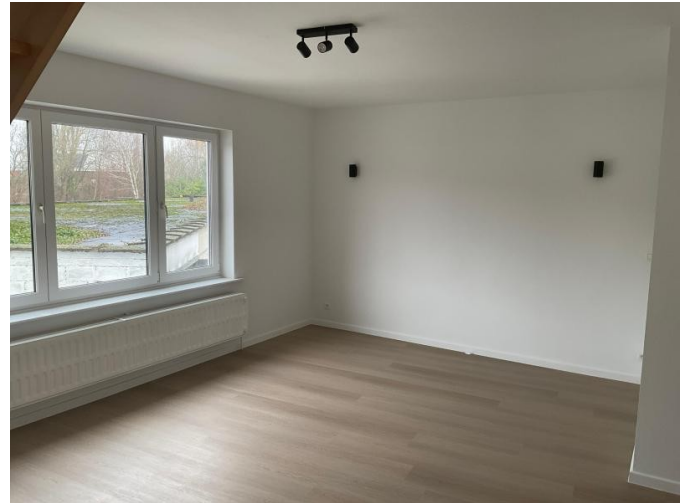
Er werden na grondige visuele controle GEEN asbestverdachte vloeren aangetroffen in de woning.

Basis voor advies	De asbestdeskundige beoordeelt het materiaal als niet-asbestverdacht.
-------------------	---

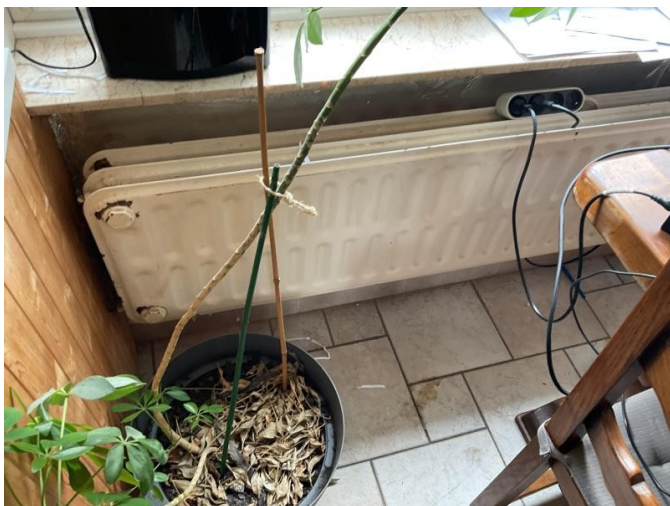
De aangeduide radiatoren bevatten mogelijk asbesthoudende pakkingen,

<b>Basis voor advies</b>	Beoordeling op basis van expertise, zonder een vaststelling door de asbestdeskundige.
<b>Primaire drager</b>	Ruimteverwarming
<b>(Asbest)materiaal</b>	Pakking, dichting
<b>Bindmiddel</b>	Karton - papier - viltachtig
<b>Gebondenheid bindmiddel</b>	Niet-hechtgebonden

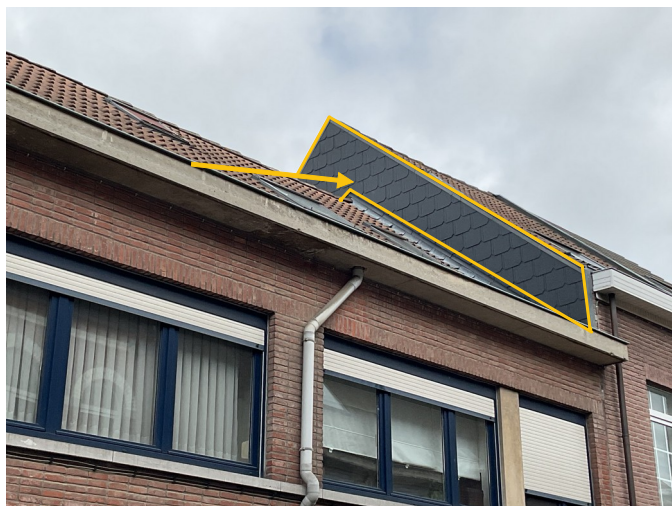
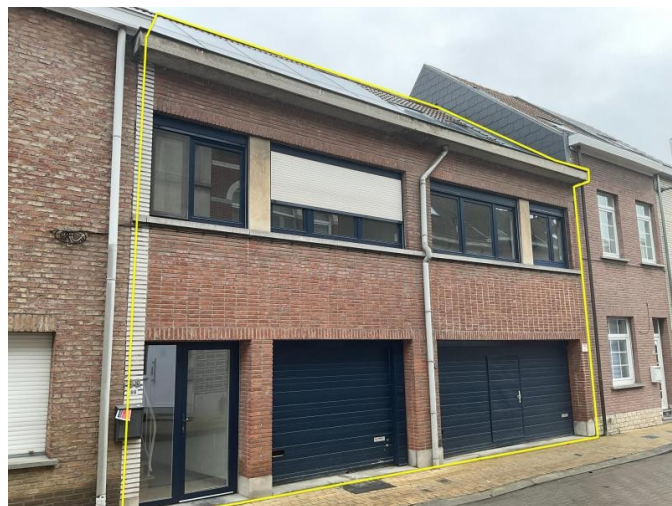
Deze shingles zijn mogelijks asbesthoudend.

<b>Basis voor advies</b>	Beoordeling op basis van expertise, zonder een vaststelling door de asbestdeskundige.
<b>Primaire drager</b>	Wand buitenschil
<b>(Asbest)materiaal</b>	Dak- en gevelbekleding - Lei, shingle
<b>Bindmiddel</b>	Cement
<b>Gebondenheid bindmiddel</b>	Hecht

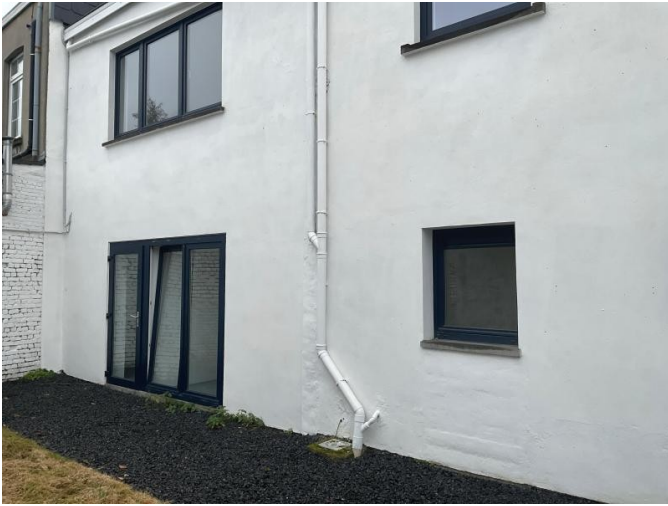
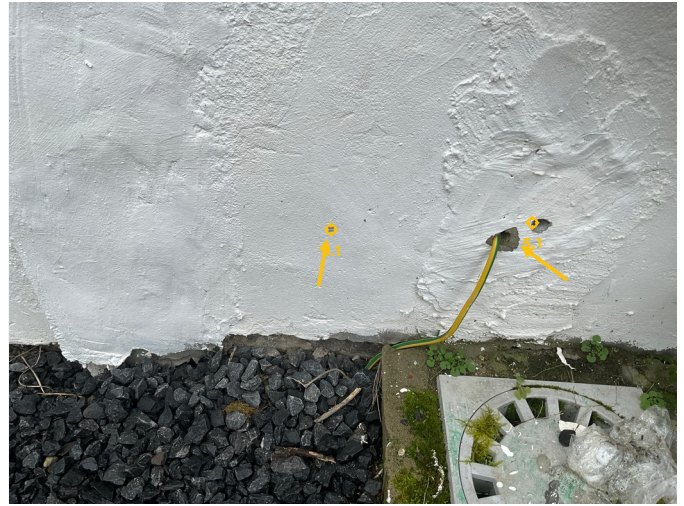
## Fiche 5: Crepi aan achtergevel woning

Geen asbest

#	Type	Referentie	Resultaat
5.1	Mengmonster	MM01	Geen asbest

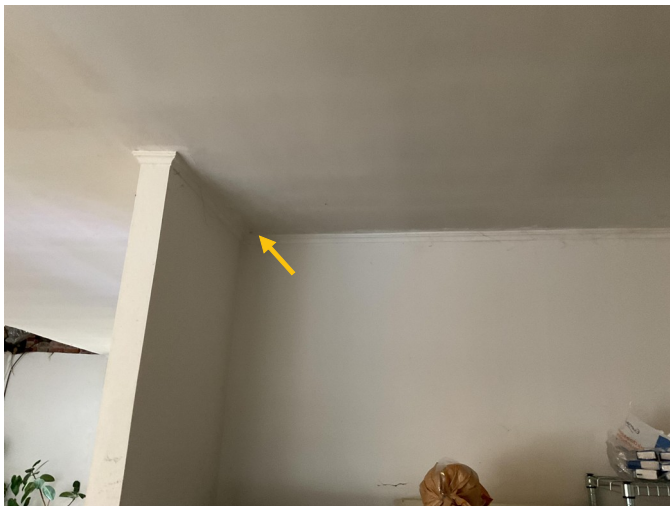
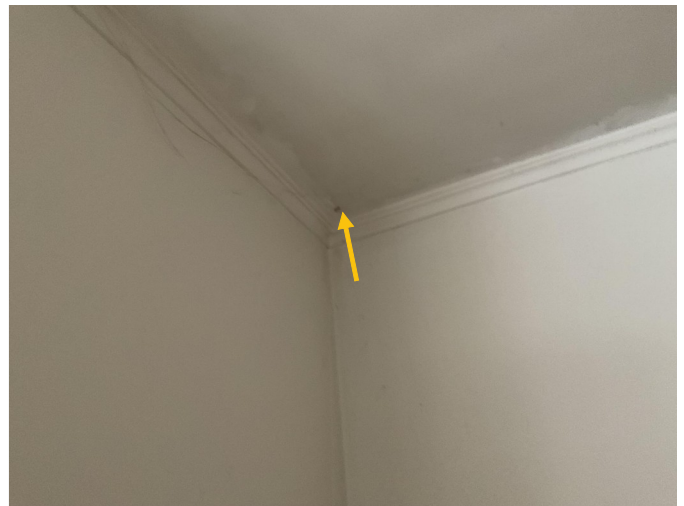
## Fiche 6: Pleisterwerk plafonds

Geen asbest

#	Type	Referentie	Resultaat
6.1	Mengmonster	M02	Geen asbest

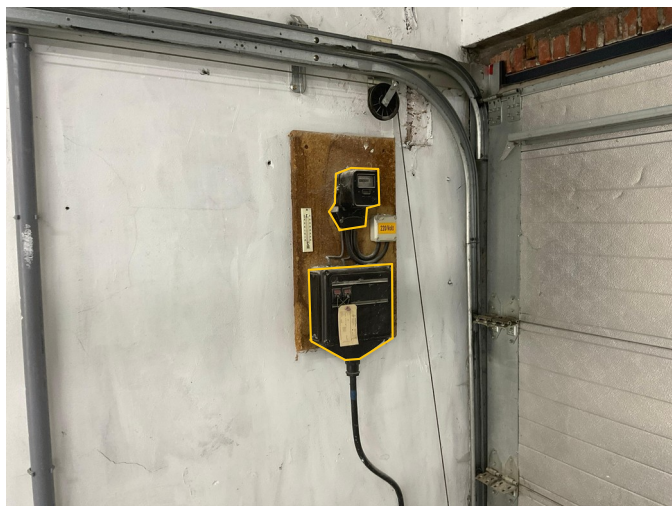
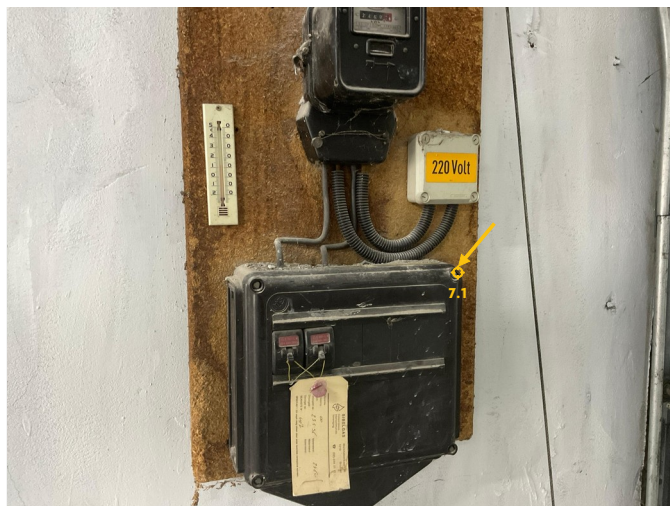
## Fiche 7: Bakeliet in garage

Geen asbest

#	Type	Referentie	Resultaat
7.1	Puntmonster	MM03	Geen asbest

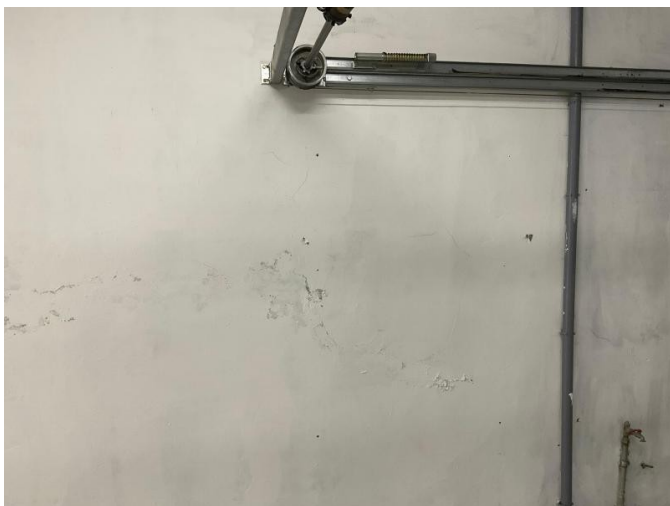
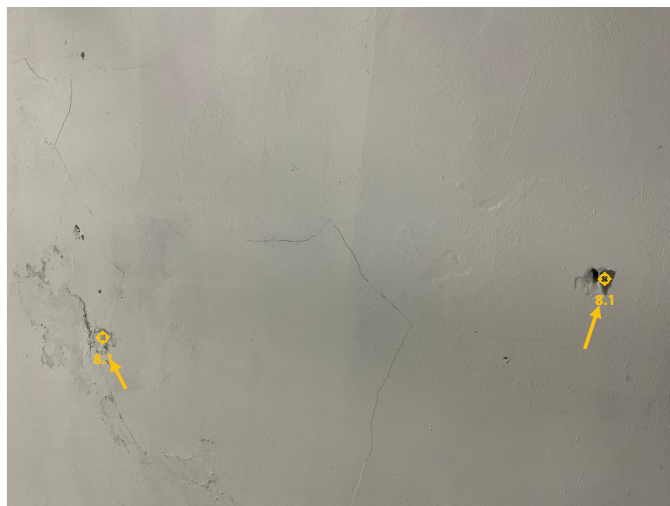
## Fiche 8: Beploistering muren garage

Geen asbest

#	Type	Referentie	Resultaat
8.1	Mengmonster	MM02	Geen asbest

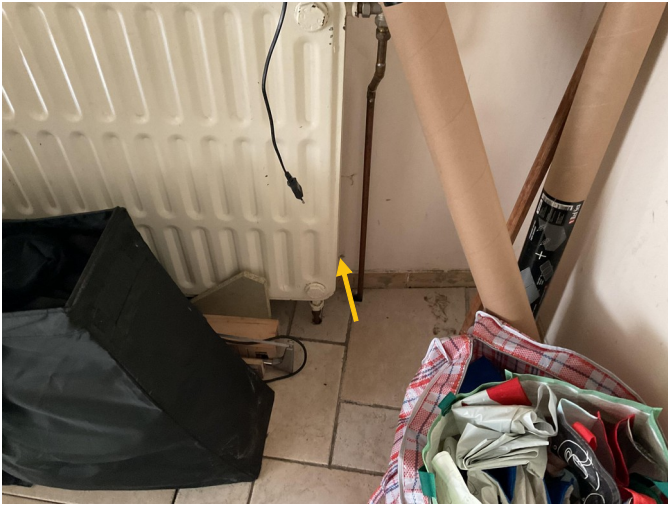
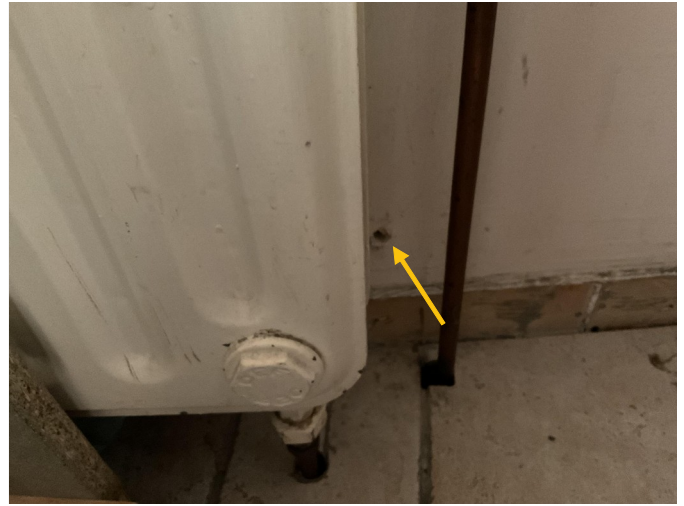
## Fiche 9: Pleisterwerk muren

Geen asbest

#	Type	Referentie	Resultaat
9.1	Mengmonster	M01	Geen asbest
