# Asbestinventarisatetest

Onderwijsstraat 22, 3630 Maasmechelen

Attestnummer : 20240414-000021.000

Uitgegeven op : 14.04.2024

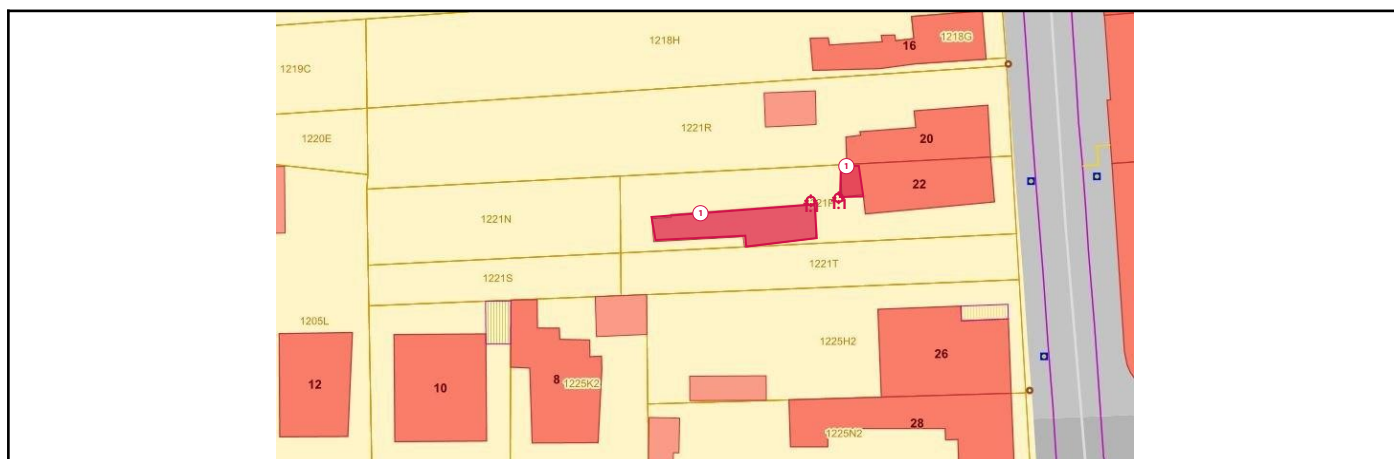
## Plan 1.7: Golfplaten garage + achterbouw

Beschrijving	Type	Actie
1. 23-9337-71-M03 Golfplaten achterbouw + garage	Asbestmateriaal	Dringend verwijderen
1.1 Code: 23-9337-71-M03 Golfplaten achterbouw + garage	Mengmonster	-

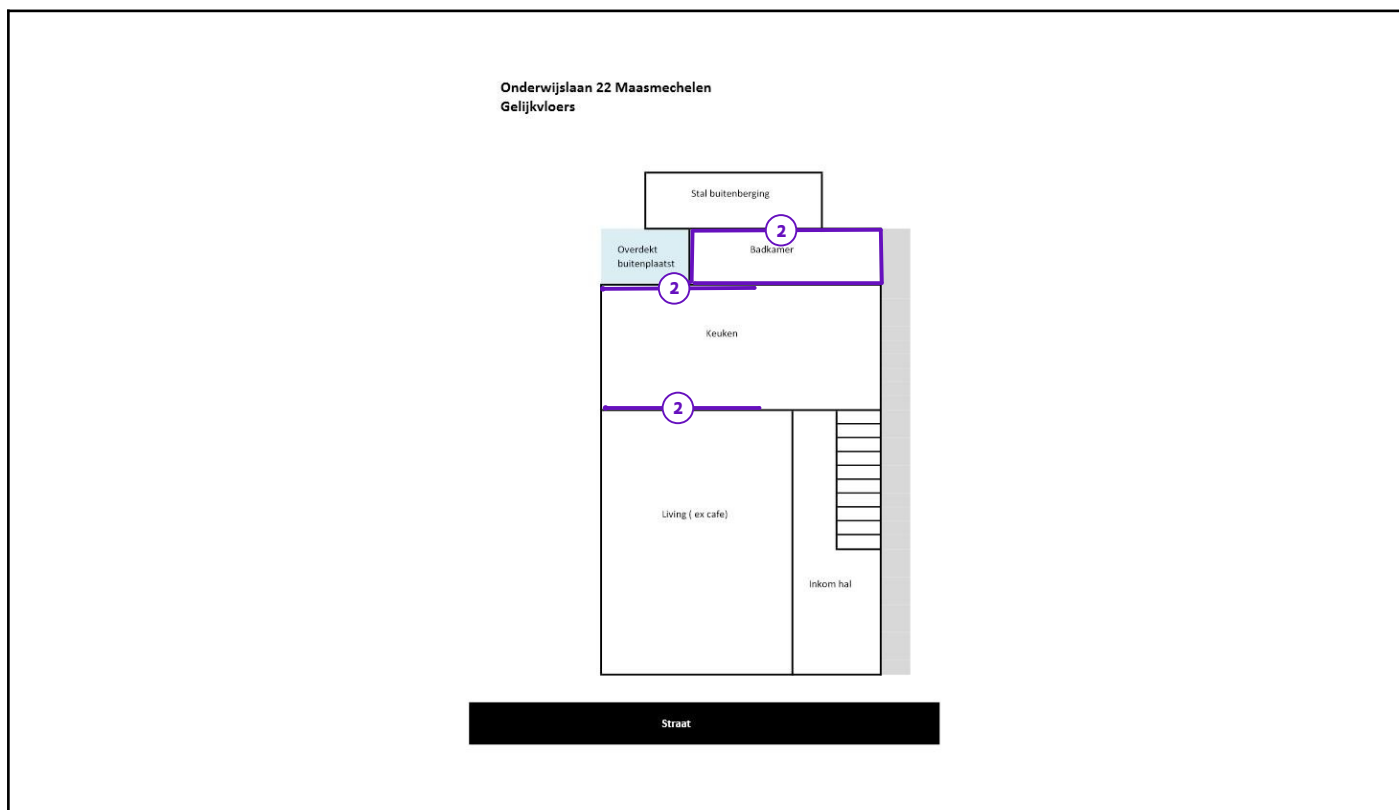
## Plan 1.11: Gelijkvloers Liimlaag wantegels badkamer en keuken

Beschrijving	Type	Actie
2. Lijmlaag wandtegels badkamer, keukenaanrecht en Wc's	Beperking	-

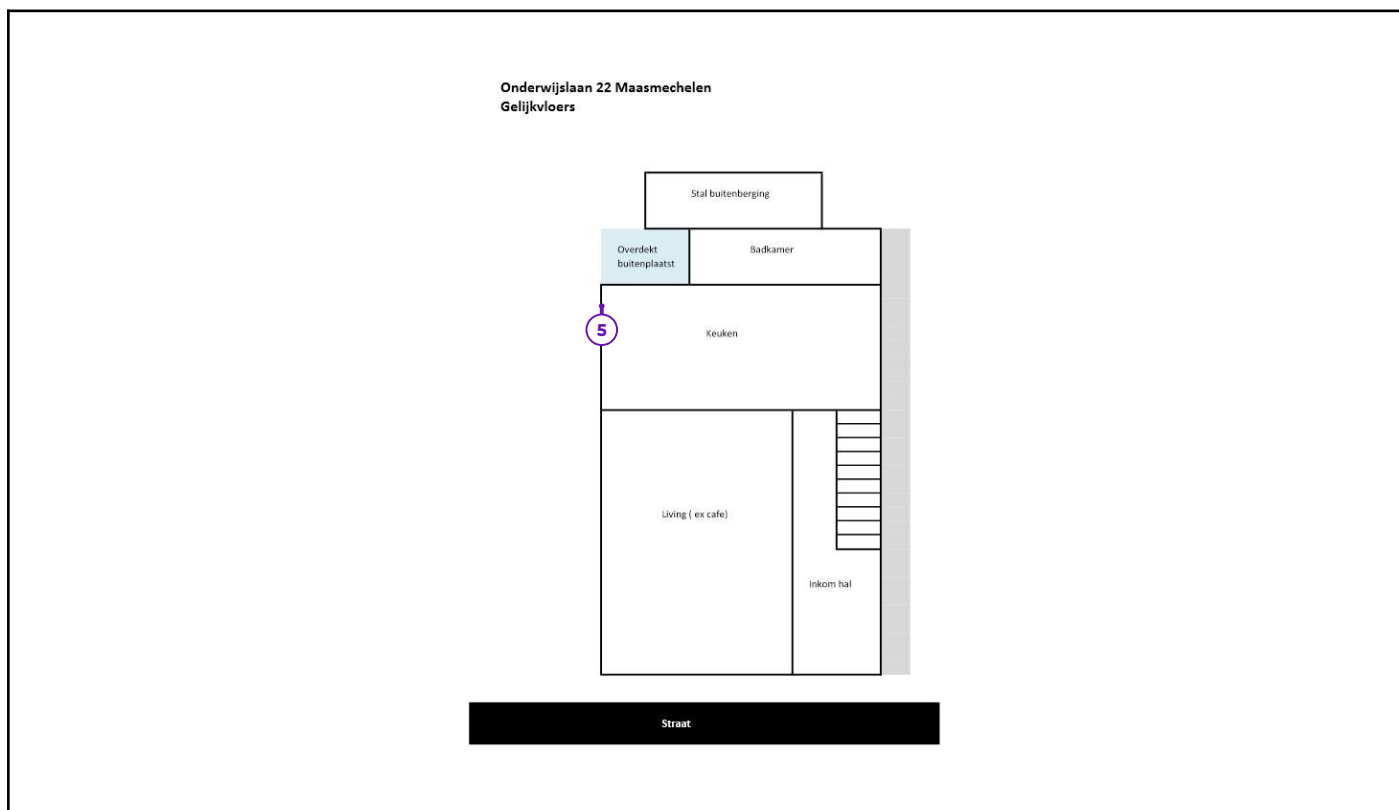
## Plan 1.12: Deurpaneel achterdeur

Beschrijving	Type	Actie
5. Paneel achterdeur	Advies	-

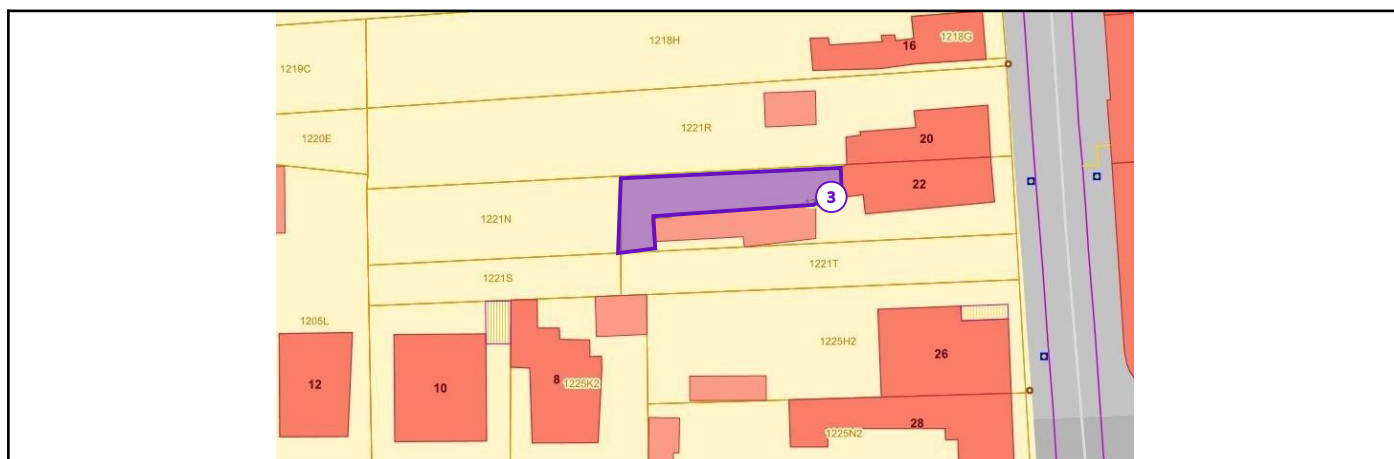
## Plan 1.13: Tuin overwoekerd

Beschrijving	Type	Actie
3. TUIN	Beperking	-

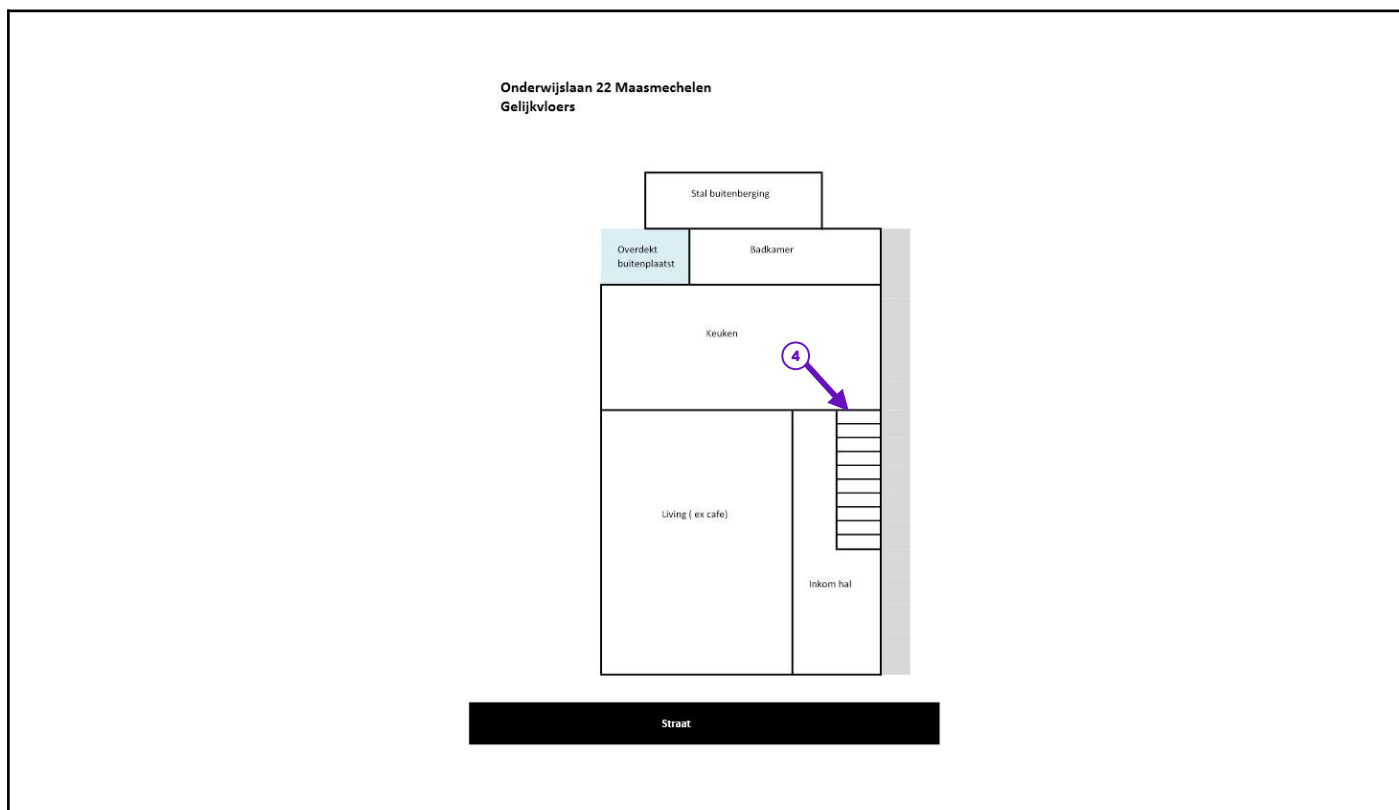
## Plan 1.14: Kelder niet veilig

Beschrijving	Type	Actie
4. Kelder is niet veilig te betreden	Beperking	-

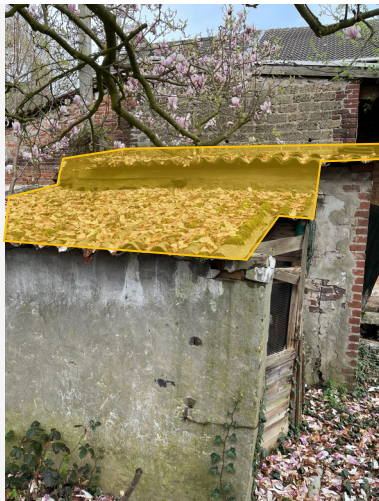
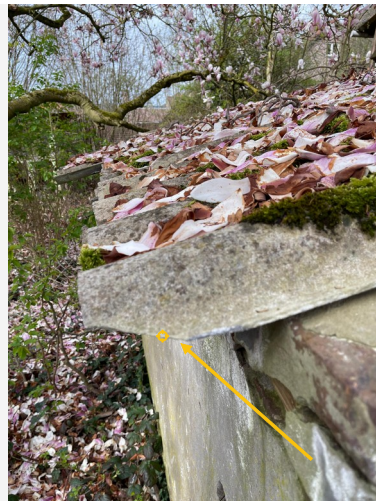
- Eenvoudige handelingen: enkel door erkend asbestverwijderaar  
Gezien de slechte toestand van de platen is het risico op vrijkomen van asbestvezels groot

Eindbeoordeling materiaalrisico	Hoog materiaalrisico en/of hoge kans op vezelvrijgave
---------------------------------	---

Gebondenheid	Categorie 1: hechtgebonden in oorsprong
Asbestsoort (vezeltype)	Alleen chrysotiel
Asbestconcentratie	Laag (< 50%)
Afschermingsgraad van het gehele materiaal	Geheel of deels (ook) vrij aan binnenluchtstromen
Toestand van het materiaal	Zwaar beschadigd, zwaar verweerd

#	Type	Referentie	Resultaat
1.1	Mengmonster	23-9337-71-M03 Golfplaten achterbouw + garage	Chrysotiel

- Verwijder dit asbestmateriaal zo snel mogelijk. Volg de toestand goed op.

Hier is een professionele aanpak nodig door een erkende asbestverwijderaar

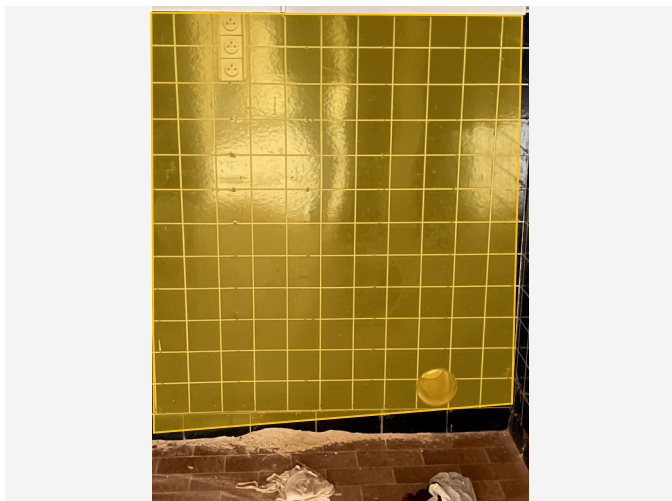
## Fiche 2: Lijmlaag wandtegels badkamer, keukenaanrecht en Wc's

**Reden:** Er is geen volledige risicobeoordeling mogelijk

**Uitleg van de asbestdeskundige:** Geen bemonstering mogelijk tegelwanden zijn nog intact

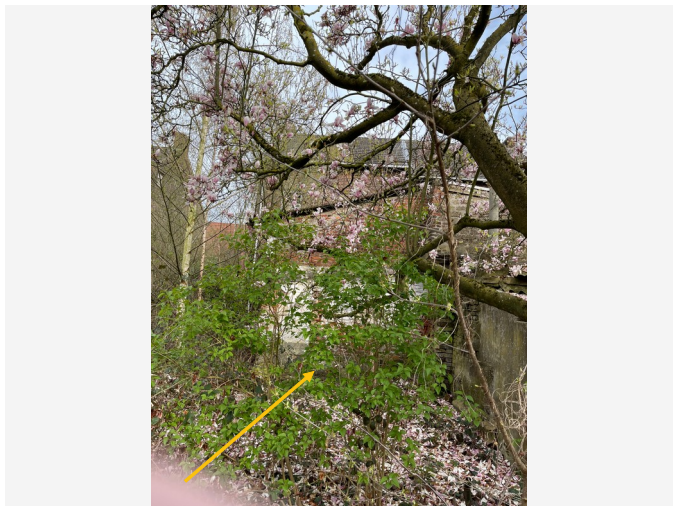
**Reden:** Overwoekerende vegetatie

**Uitleg van de asbestdeskundige:** Er kan niet nagegaan worden tijdens het plaatsbezoek of er nog asbest resten op het terrein aanwezig zijn . Is volledig overwoekerd

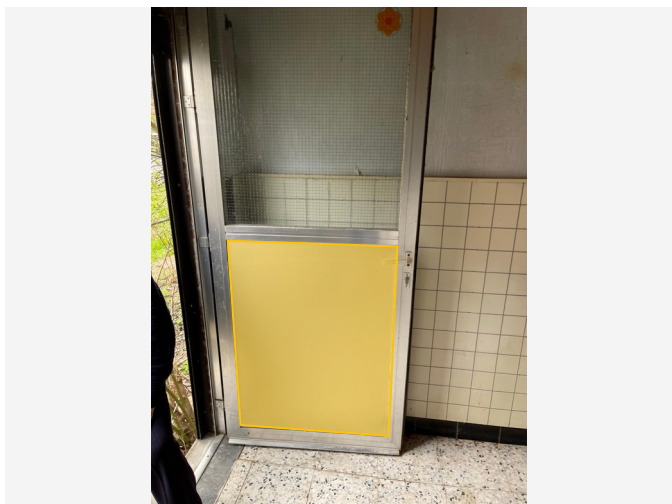
Deurpaneel in glasal gezien de leeftijd is het vermoed groot dat dit paneel asbesthoudend is
