Asbestinventarisatetest

Pastoorstraat 4, 3650 Dilsen-Stokkem

Attestnummer : 20240530-000077.000

Niet-asbestveilig

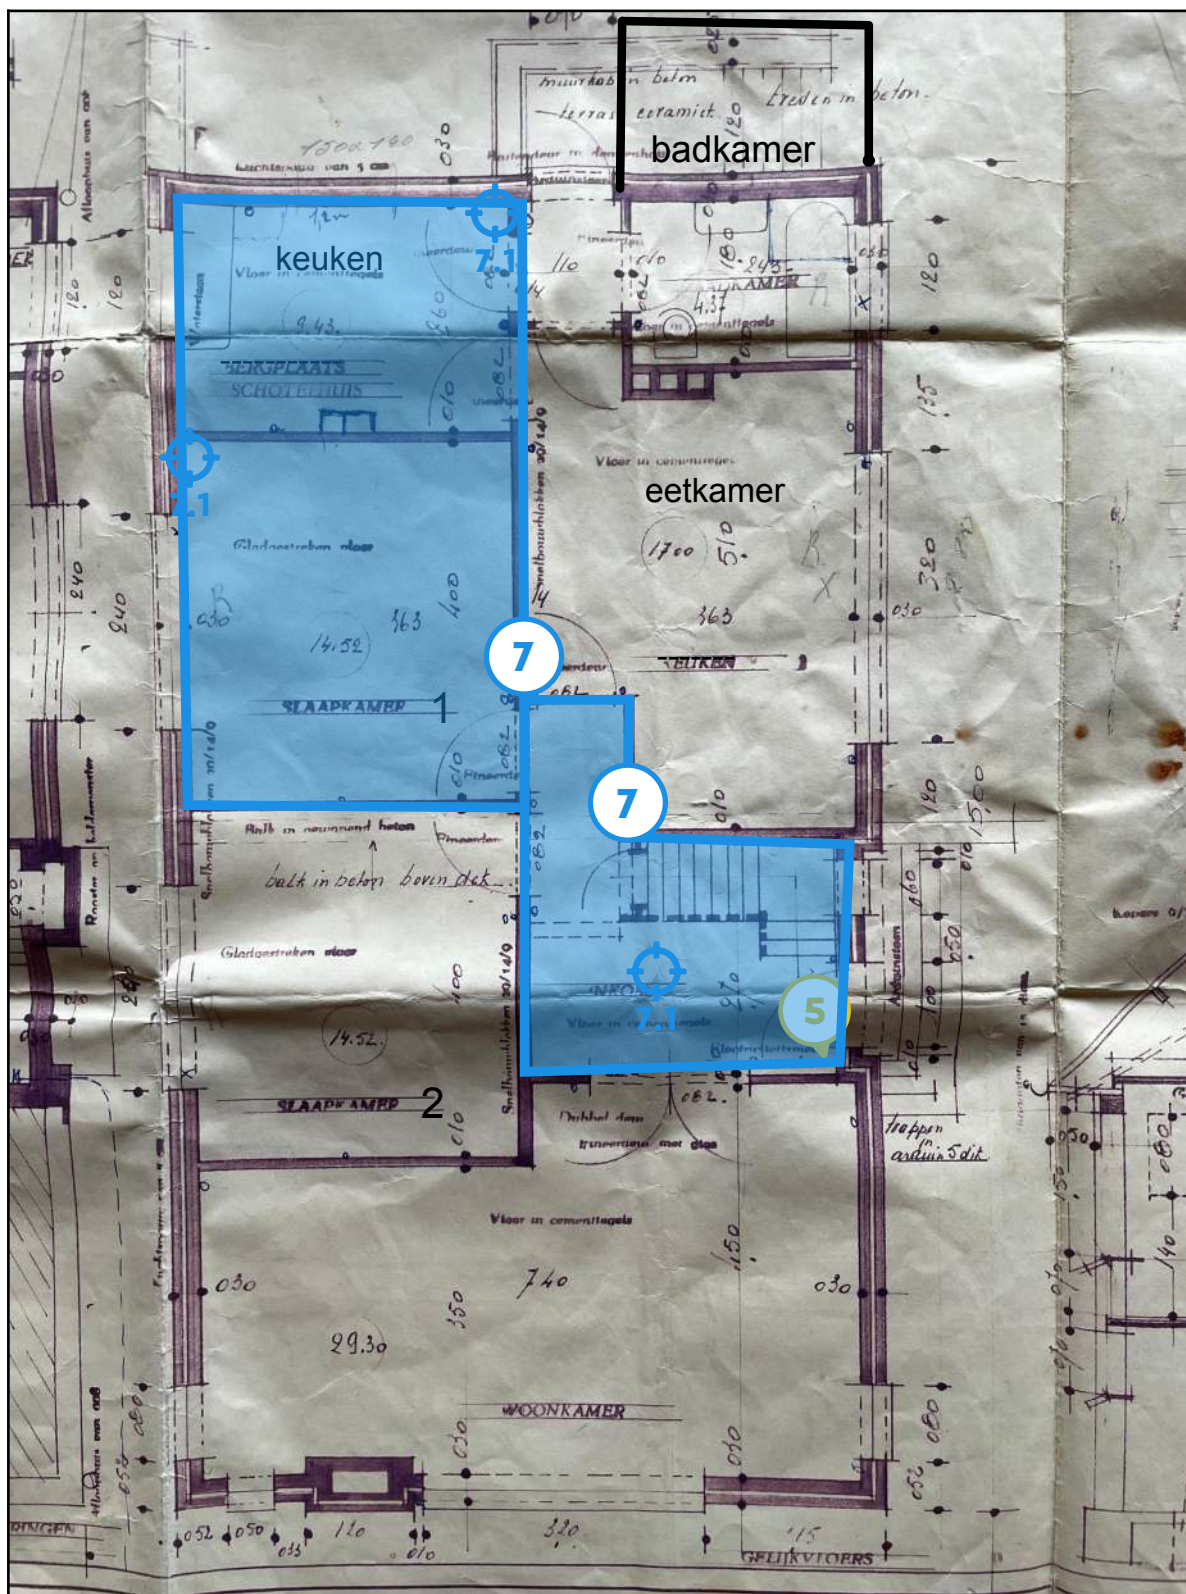
Plan 1.2: IMG_8891

5. bakeliet materiaal	Asbestmateriaal	Zorgvuldig beheren
7. pleister plafond	Geen asbest	-
7.1 Code: 23-9339-374-M02	Mengmonster	-

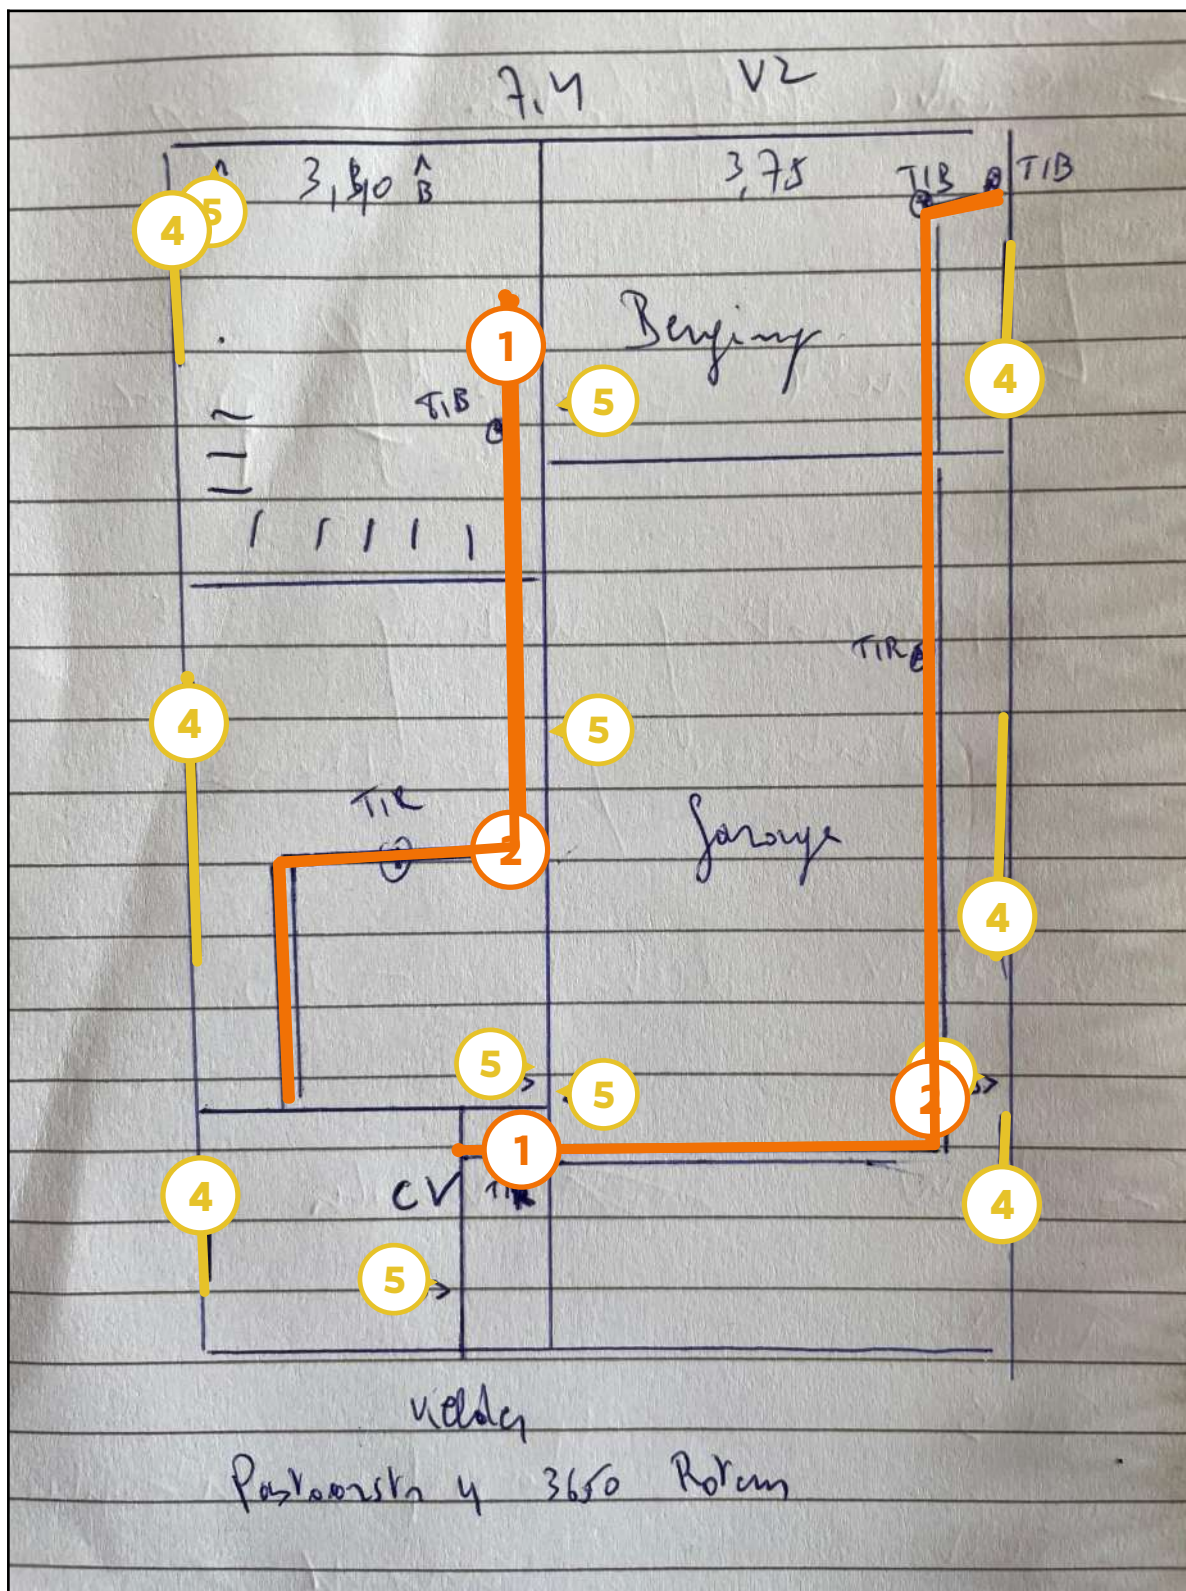
Plan 1.5: IMG_8982

1. Thermische isolatie kelder (recht stuk)	Asbestmateriaal	Verwijderen
2. Thermische isolatie kelder (bocht)	Asbestmateriaal	Verwijderen
4. massal vensterbanken	Asbestmateriaal	Zorgvuldig beheren
5. bakeliet materiaal	Asbestmateriaal	Zorgvuldig beheren

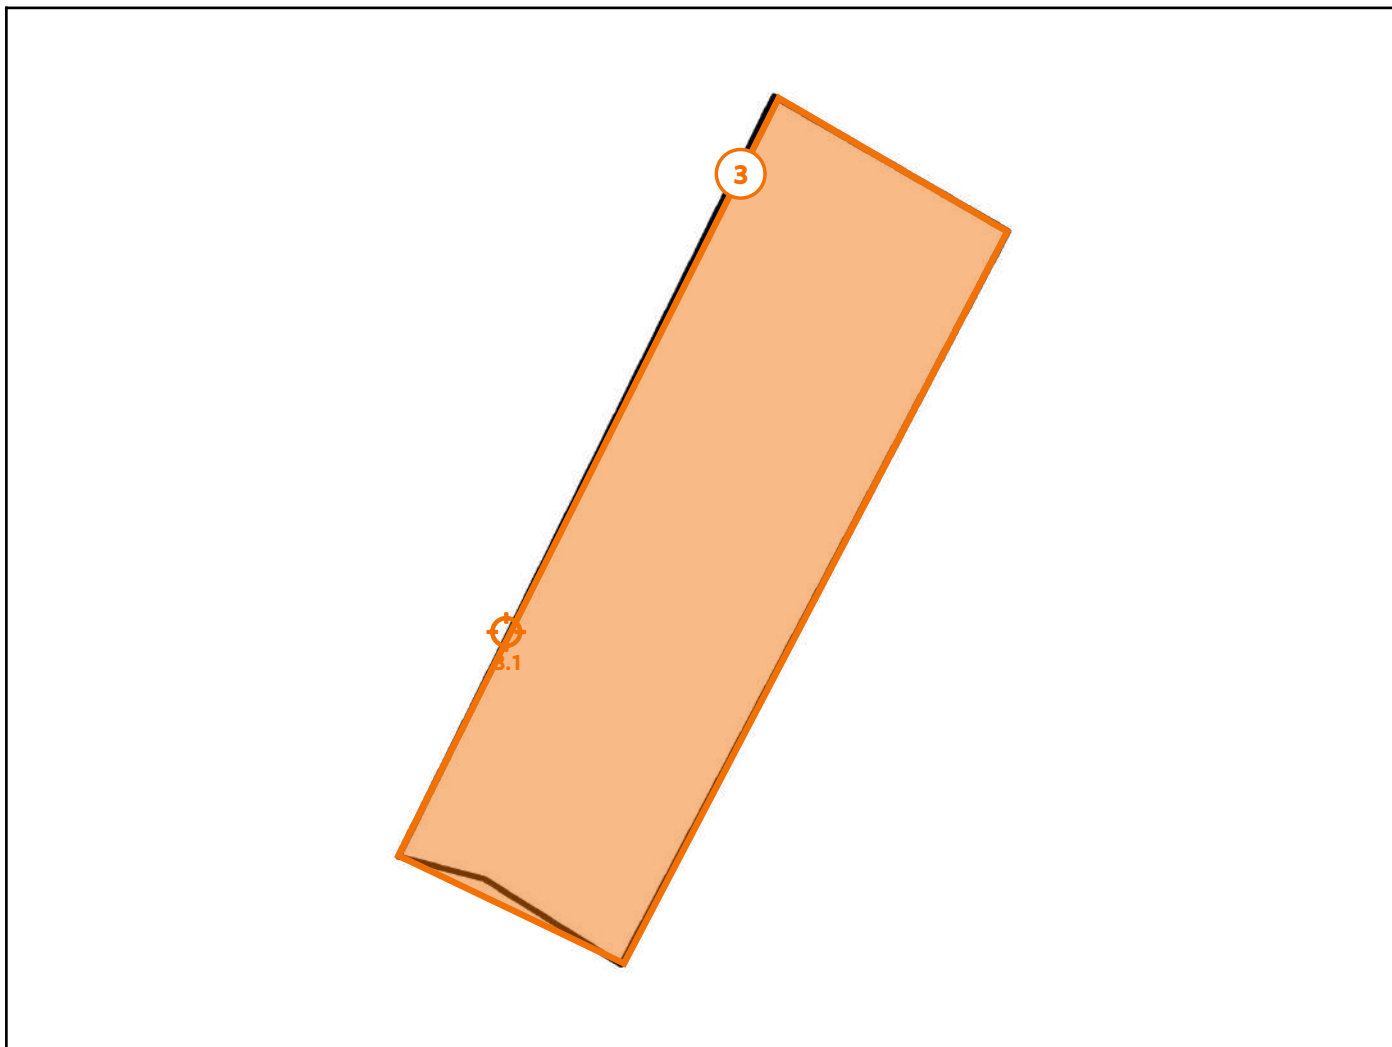
Plan 2.2: Bijgebouw plan

Beschrijving	Type	Actie
3. golfplaten garage	Asbestmateriaal	Verwijderen
3.1 Code: 23-9339-374-M03	Puntmonster	-

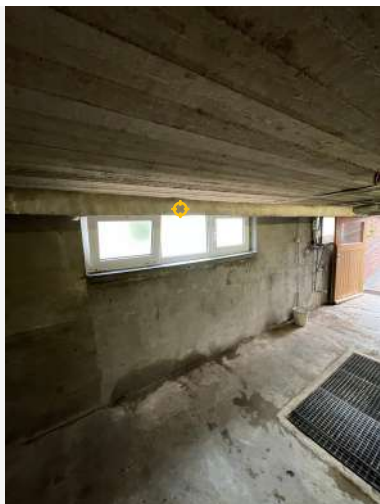
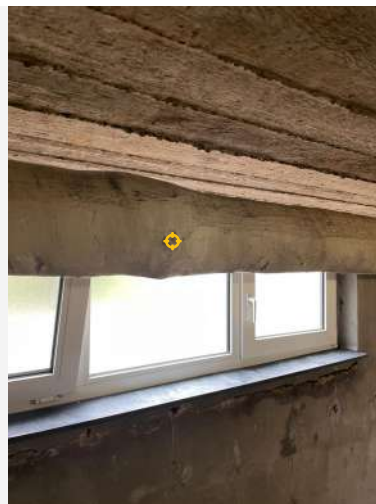
Eindbeoordeling materiaalrisico	Verhoogd materiaalrisico en/of verhoogde kans op vezelvrijgave
---------------------------------	--

Gebondenheid	Categorie 2: niet-hechtgebonden met matrix
Asbestsoort (vezeltype)	Alleen chrysotiel
Asbestconcentratie	Hoog ($\geq 50\%$)
Afschermingsgraad van het gehele materiaal	Geheel of deels (ook) vrij aan binnenluchtstromen
Toestand van het materiaal	Licht beschadigd, licht verweerd. Intact materiaal type Pical – asbestboard of categorie III 'gebondenheid'

#	Type	Referentie	Resultaat
1.1	Mengmonster	23-9339-374-M05	Chrysotiel

Beschrijving	Thermische isolatie kelder (recht stuk)
Omgeving	Binnen
Primaire drager	HVAC infrastructuur en uitrusting
Asbestmateriaal	In-situ afwerkingslagen - Thermische isolatie
Bindmiddel van asbestmateriaal	Gips - kalk
Gebondenheid op basis van bindmiddel	Niet-hechtgebonden
Hoeveelheid (lengte - omtrek - dikte - aantal)	<ul style="list-style-type: none">19,00 m - 30,00 cm - 1,00 cm - 1 stuk

Verwijderen

- Zorg voor een veilig beheer. Vermijd het beschadigen van het asbestmateriaal. Controleer de toestand jaarlijks op wijzigingen.
- Scherm in afwachting van verwijdering het asbestmateriaal af van luchtstromingen en verstoring: bijvoorbeeld door het te verpakken, te fixeren, af te dekken, signalisatie - afbakening aan te brengen, ...

- Hermetische zone (erkend asbestverwijderaar)
Indien deze toepassing verwijderd wordt komen er asbesthoudende vezels vrij. Neem daarom bij verwijdering/werken contact op met een erkend verwijderaar.

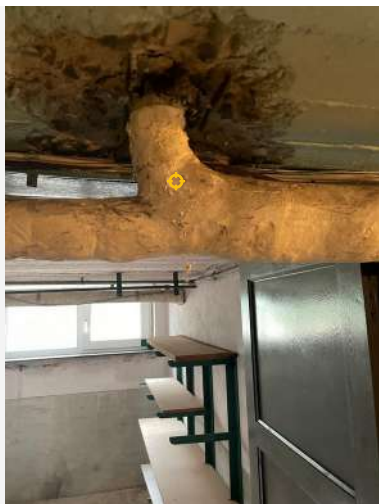
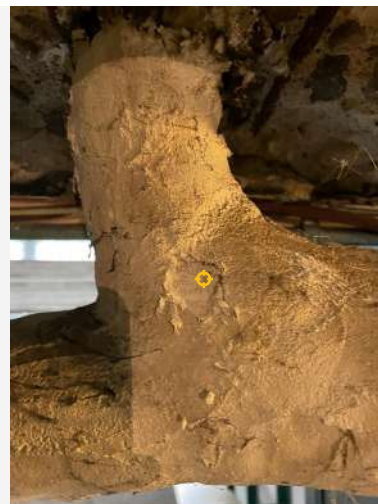
Eindbeoordeling materiaalrisico	Verhoogd materiaalrisico en/of verhoogde kans op vezelvrijgave
---------------------------------	--

Gebondenheid	Categorie 2: niet-hechtgebonden met matrix
Asbestsoort (vezeltype)	Alleen chrysotiel
Asbestconcentratie	Hoog ($\geq 50\%$)
Afschermingsgraad van het gehele materiaal	Geheel of deels (ook) vrij aan binnenluchtstromen
Toestand van het materiaal	Licht beschadigd, licht verweerd. Intact materiaal type Pical – asbestboard of categorie III 'gebondenheid'

#	Type	Referentie	Resultaat
2.1	Mengmonster	23-9339-374-M04	Chrysotiel

Beschrijving	Thermische isolatie kelder (bocht)
Omgeving	Binnen
Primaire drager	HVAC infrastructuur en uitrusting
Asbestmateriaal	In-situ afwerkingslagen - Thermische isolatie
Bindmiddel van asbestmateriaal	Gips - kalk
Gebondenheid op basis van bindmiddel	Niet-hechtgebonden
Hoeveelheid (lengte - omtrek - dikte - aantal)	<ul style="list-style-type: none">19,00 m - 30,00 cm - 1,00 cm - 1 stuk

Verwijderen

- Zorg voor een veilig beheer. Vermijd het beschadigen van het asbestmateriaal. Controleer de toestand jaarlijks op wijzigingen.
- Scherm in afwachting van verwijdering het asbestmateriaal af van luchtstromingen en verstoring: bijvoorbeeld door het te verpakken, te fixeren, af te dekken, signalisatie - afbakening aan te brengen, ...

- Hermetische zone (erkend asbestverwijderaar)
Indien deze toepassing verwijderd wordt komen er asbesthoudende vezels vrij. Neem daarom bij verwijdering/werken contact op met een erkend verwijderaar.

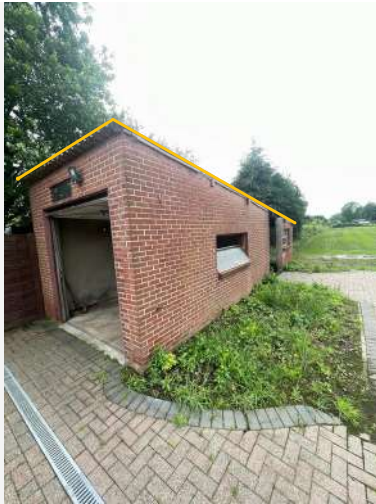
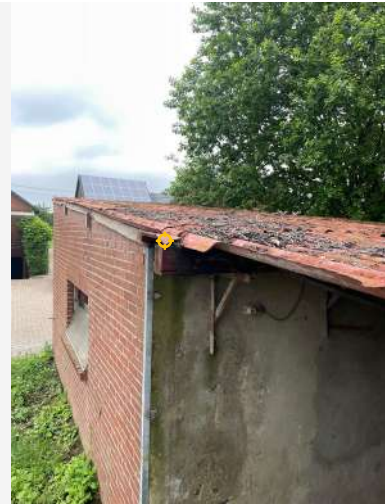
Eindbeoordeling materiaalrisico	Laag materiaalrisico en/of verlaagde kans op vezelvrijgave
---------------------------------	--

Gebondenheid	Categorie 1: hechtgebonden in oorsprong
Asbestsoort (vezeltype)	Alleen chrysotiel
Asbestconcentratie	Laag (< 50%)
Afschermingsgraad van het gehele materiaal	Geheel of deels vrij aan de buitenlucht
Toestand van het materiaal	Licht beschadigd, licht verweerd. Intact materiaal type Pical – asbestboard of categorie III 'gebondenheid'

#	Type	Referentie	Resultaat
3.1	Puntmonster	23-9339-374-M03	Chrysotiel

Beschrijving	golfplaten garage
Omgeving	Buiten
Primaire drager	Schuin dak
Asbestmateriaal	Dak- en gevelbekleding - Golfplaat
Bindmiddel van asbestmateriaal	Cement

Verwijderen

- Zorg voor een veilig beheer. Vermijd het beschadigen van het asbestmateriaal. Controleer de toestand jaarlijks op wijzigingen.

- Eenvoudige handelingen: mag via doe-het-zelf of door werknemer(s) met opleidingsattest eenvoudige handelingen
Verwijder dit materiaal bij renovatie.
Gebruik FFP3-mondmasker, handschoenen, overall.
Materiaal niet gooien of breken.
Kijk op www.Limburg.net – asbest voor hulpmaatregelen en subsidies van de overheid.

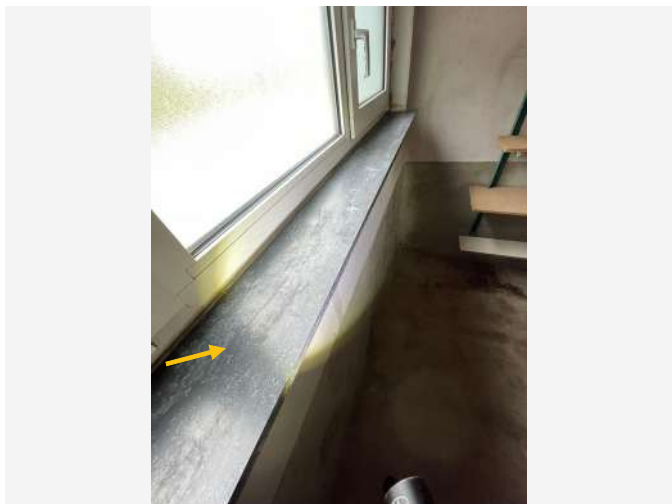
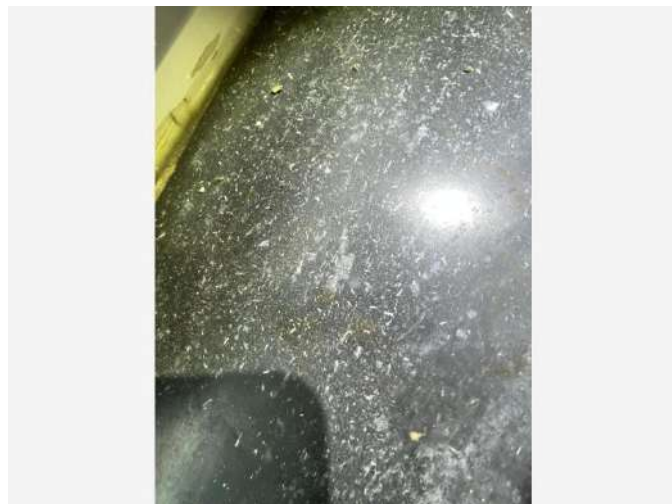
Eindbeoordeling materiaalrisico	Laag materiaalrisico en/of verlaagde kans op vezelvrijgave
---------------------------------	--

Gebondenheid	Categorie 1: hechtgebonden in oorsprong
Asbestsoort (vezeltype)	Alleen chrysotiel
Asbestconcentratie	Laag (< 50%)
Afschermingsgraad van het gehele materiaal	Geheel of deels (ook) vrij aan binnenluchtstromen
Toestand van het materiaal	Onbeschadigd, niet verweerd

Beschrijving	massal vensterbanken
Omgeving	Binnen
Primaire drager	Binnenwand
Asbestmateriaal	Plaat, paneel, tablet - Type Massal
Bindmiddel van asbestmateriaal	Cement
Gebondenheid op basis van bindmiddel	Hecht
Hoeveelheid (oppervlakte - dikte - aantal)	• 5,00 m ² - 3,00 cm - 1 stuk
Totaal volume	0,15 m ³
Eenvoudig bereikbaar	Ja

Zorgvuldig beheren

- Zorg voor een veilig beheer. Vermijd het beschadigen van het asbestmateriaal. Controleer de toestand jaarlijks op wijzigingen.

- Eenvoudige handelingen: mag via doe-het-zelf of door werknemer(s) met opleidingsattest eenvoudige handelingen
Verwijder dit materiaal bij renovatie.
Gebruik FFP3-mondmasker, handschoenen, overall.
Materiaal niet gooien of breken.
Kijk op www.Limburg.net – asbest voor hulpmaatregelen en subsidies van de overheid.

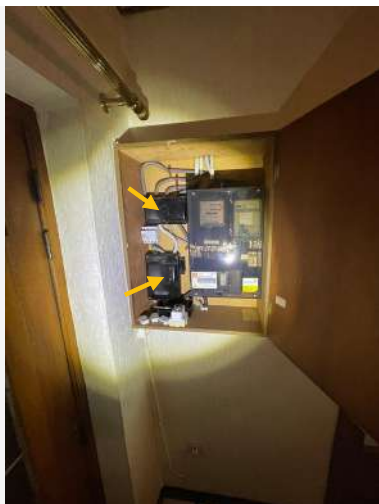
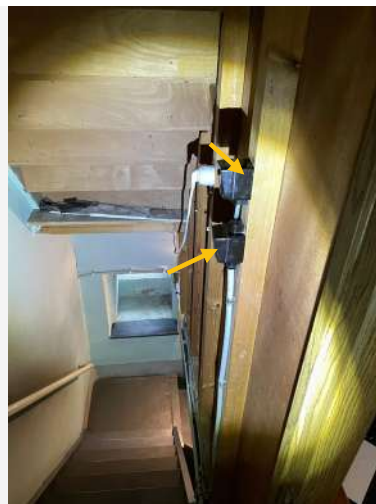
Eindbeoordeling materiaalrisico	Laag materiaalrisico en/of verlaagde kans op vezelvrijgave
---------------------------------	--

Gebondenheid	Categorie 1: hechtgebonden in oorsprong
Asbestsoort (vezeltype)	Crocidoliet aanwezig
Asbestconcentratie	Laag (< 50%)
Afschermingsgraad van het gehele materiaal	Geheel of deels (ook) vrij aan binnenluchtstromen
Toestand van het materiaal	Onbeschadigd, niet verweerd

Beschrijving	bakeliet materiaal
Omgeving	Binnen
Primaire drager	Binnenwand
Asbestmateriaal	Plaat, paneel, tablet - Type Bakeliet
Bindmiddel van asbestmateriaal	Kunststof of -hars
Gebondenheid op basis van bindmiddel	Hecht
Hoeveelheid (oppervlakte - dikte - aantal)	• 0,40 m ² - 2,00 cm - 1 stuk
Totaal volume	0,008 m ³

Eenvoudig bereikbaar	Ja
Bevestigingswijze	<ul style="list-style-type: none">• Geschroefd
Identificatiemethode	Vaststelling zonder monstername
Destructieve handeling voor identificatie	Nee
Opmerking	Divers bakeliet materiaal.

Zorgvuldig beheren

- Zorg voor een veilig beheer. Vermijd het beschadigen van het asbestmateriaal. Controleer de toestand jaarlijks op wijzigingen.

- Eenvoudige handelingen: mag via doe-het-zelf of door werknemer(s) met opleidingsattest eenvoudige handelingen
Verwijder dit materiaal bij renovatie.
Gebruik FFP3-mondmasker, handschoenen, overall.
Materiaal niet gooien of breken.
Kijk op www.Limburg.net – asbest voor hulpmaatregelen en subsidies van de overheid.

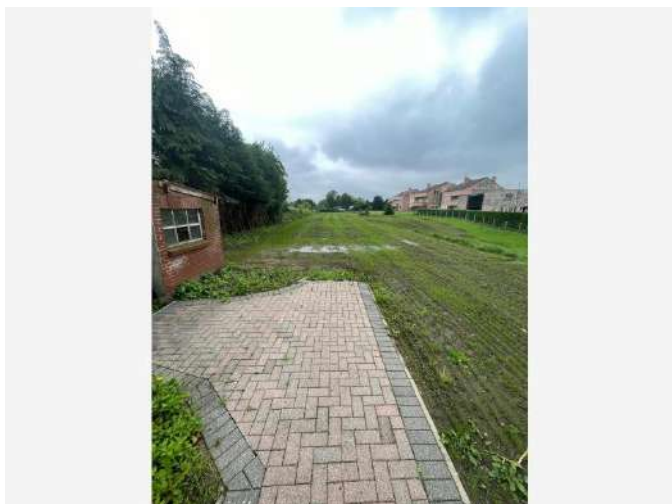
Vrije foto

Bijgebouwen, die nog op het plan staan, maar niet in het blauw aangeduid zijn, werden afgebroken: Dit waren serres en bijgebouwen. Hiervan is niets meer aanwezig.

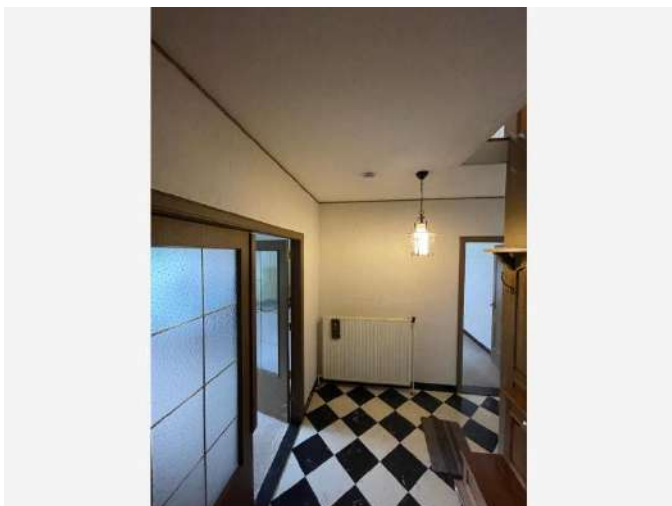
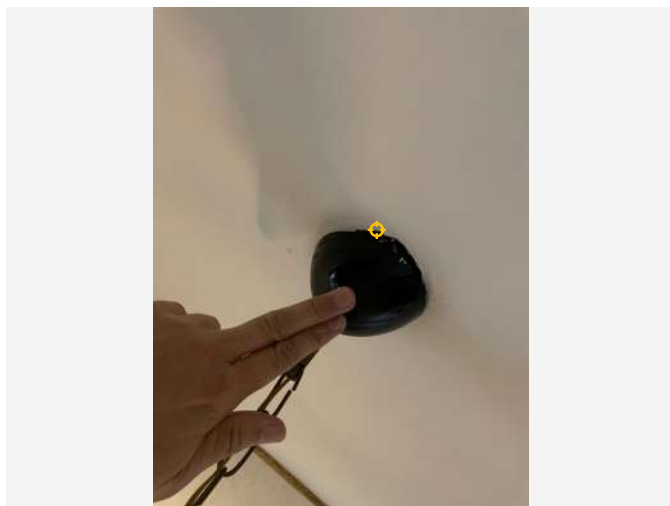
Fiche 7: pleister plafond

Geen asbest

#	Type	Referentie	Resultaat
7.1	Mengmonster	23-9339-374-M02	Geen asbest

Beschrijving	pleister plafond
Omgeving	Binnen
Primaire drager	Plafond
Bindmiddel van materiaal	Gips - kalk

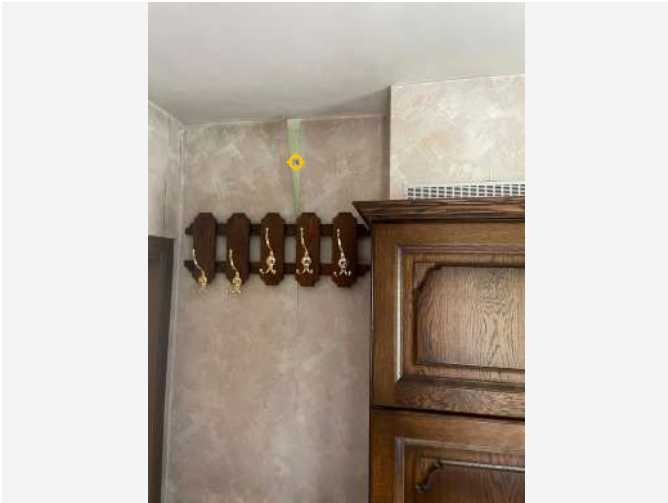
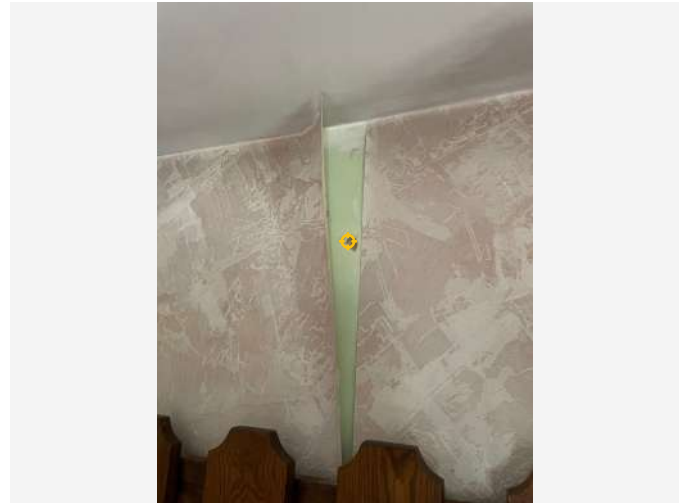
Fiche 8: pleister wand

Geen asbest

#	Type	Referentie	Resultaat
8.1	Mengmonster	23-9339-374-M01	Geen asbest

Beschrijving	pleister wand
Omgeving	Binnen
Primaire drager	Binnenwand
