# Asbestinventarisatetest

Schuttershoefstraat 22, 3630 Maasmechelen

Attestnummer : 20240218-000135.000

Uitgegeven op : 18.02.2024

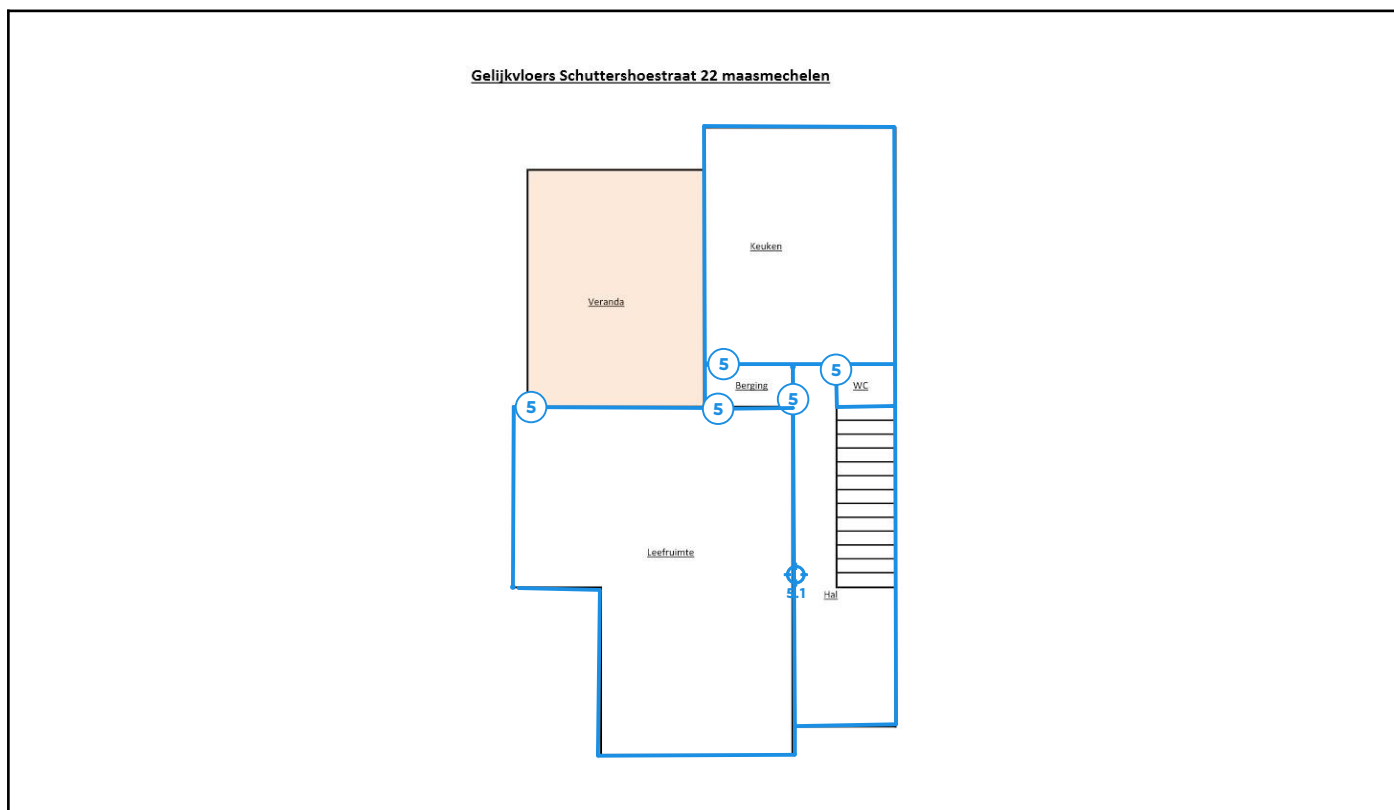
# Plan 1.1: Pleisterwerk muren Glv

Beschrijving	Type	Actie
5. Pleisterwerk muur	Geen asbest	-
5.1 Code: 23-9337-66-M01 Pleisterwerk muur	Mengmonster	-

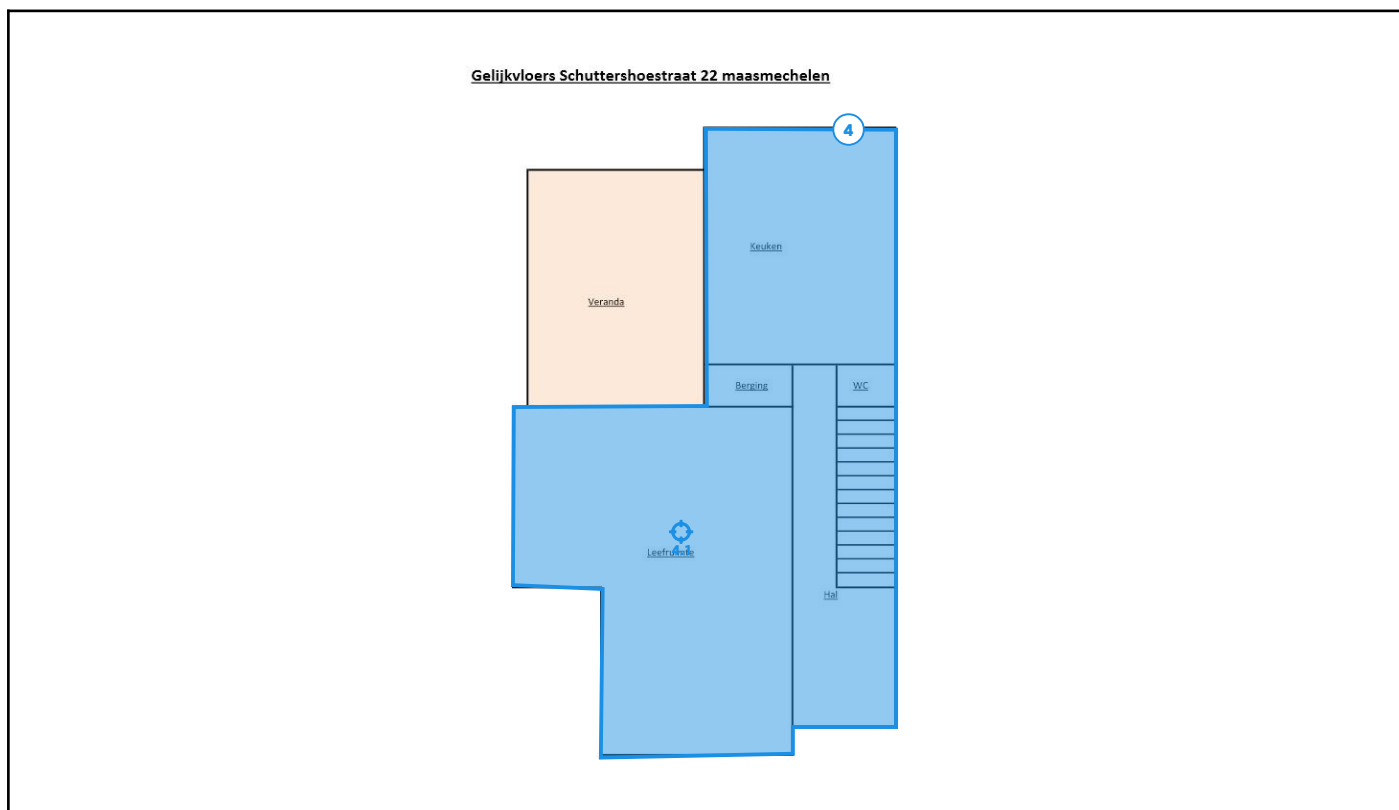
## Plan 1.3: Pleisterwerk plafond GLV

Beschrijving	Type	Actie
4. Pleisterwerk plafond	Geen asbest	-
4.1 Code: 23-9337-66-M02 Pleisterwerk plafond	Puntmonster	-

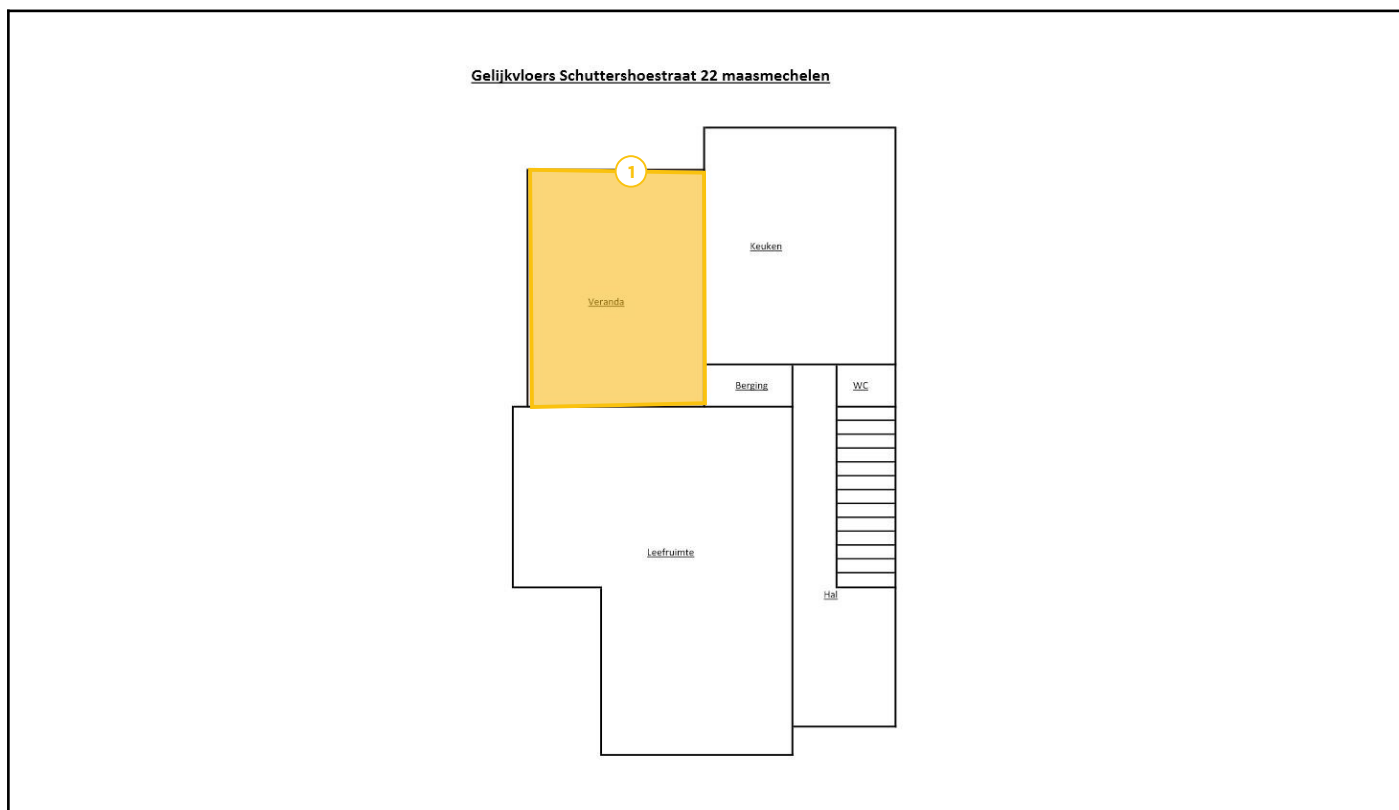
# Plan 1.5: Veranda

Beschrijving	Type	Actie
1. Veranda	Uitsluiting	-

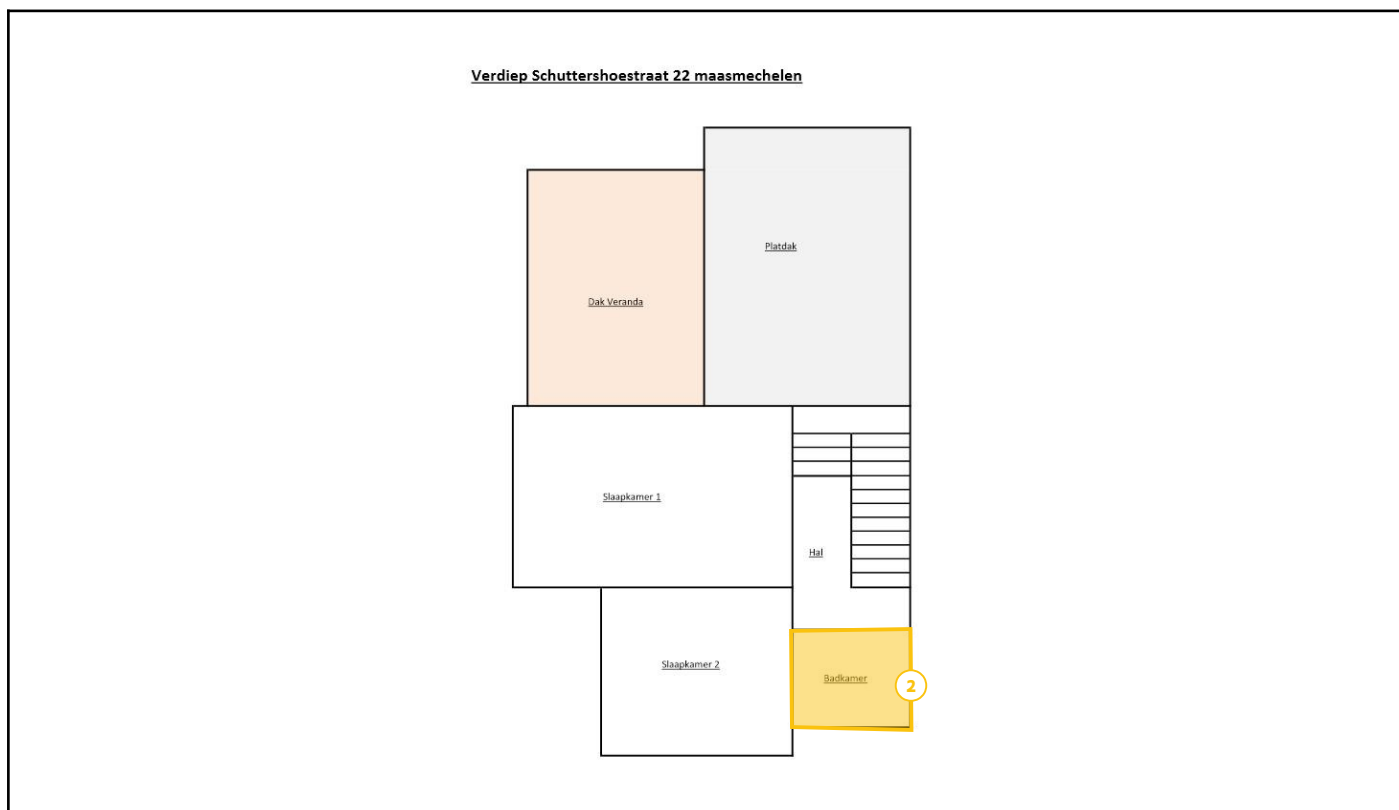
## Plan 1.6: Tegelwerk Badkamer

Beschrijving	Type	Actie
2. Tegelwerk Badkamer	Uitsluiting	-

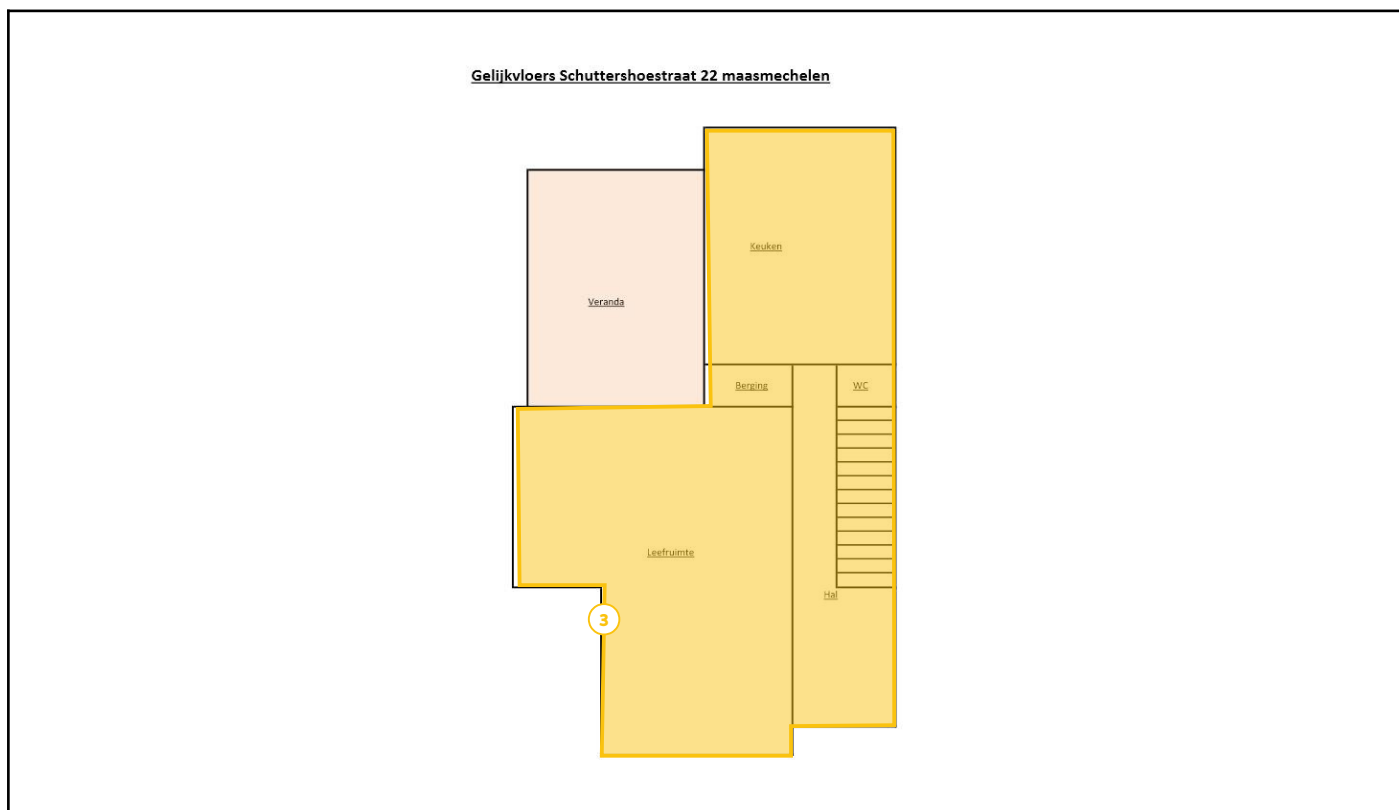
## Plan 1.7: vloer gelijkvloer

Beschrijving	Type	Actie
3. Vloer Gelijkvloers	Uitsluiting	-

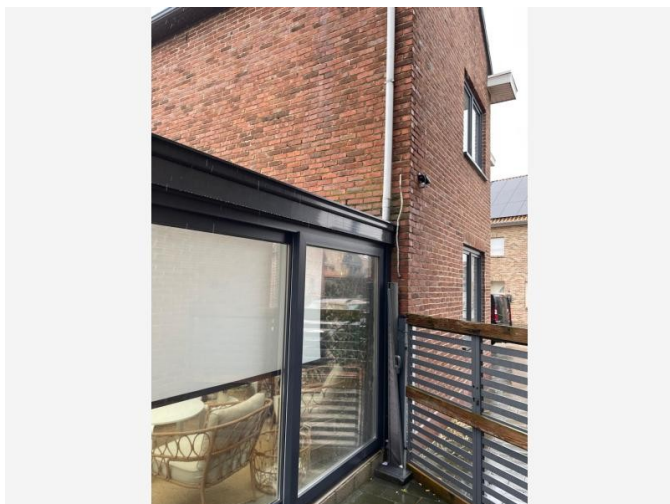
Situeringfoto

**Bouwjaar:** 2020

*Constructies gebouwd vanaf 2001 moeten niet onderzocht worden*

- Plan 1.5: Veranda

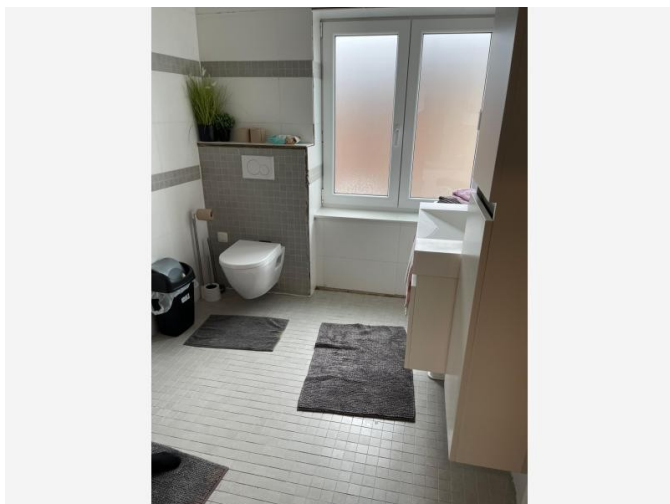
Situeringfoto

**Bouwjaar:** 2015

*Constructies gebouwd vanaf 2001 moeten niet onderzocht worden*

- Plan 1.6: Tegelwerk Badkamer

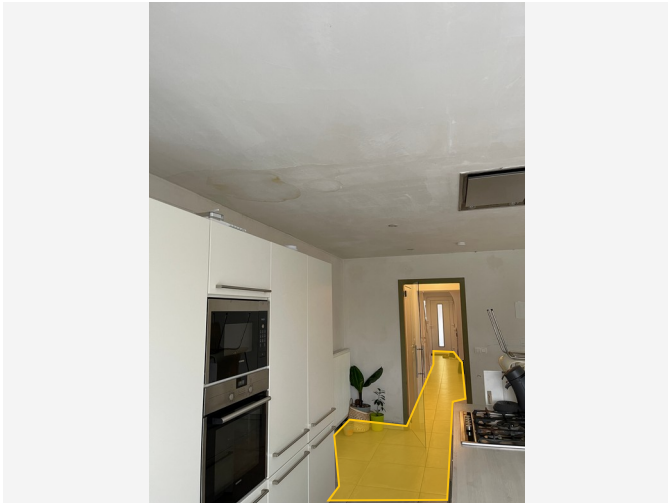
*Situeringfoto*

**Bouwjaar:** 2015

*Constructies gebouwd vanaf 2001 moeten niet onderzocht worden*

- Plan 1.7: vloer gelijkvloer

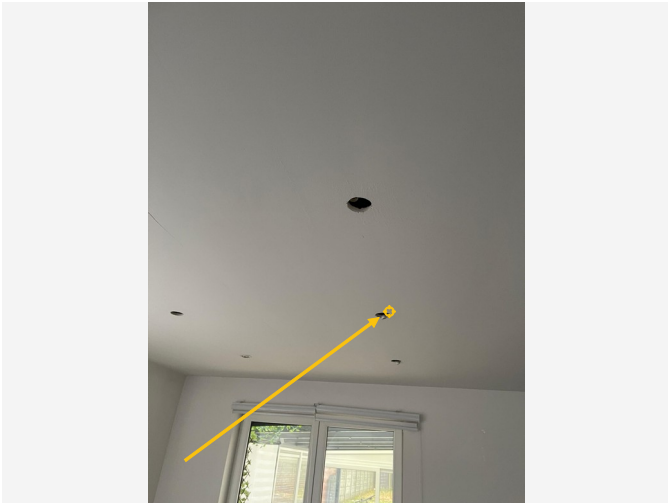
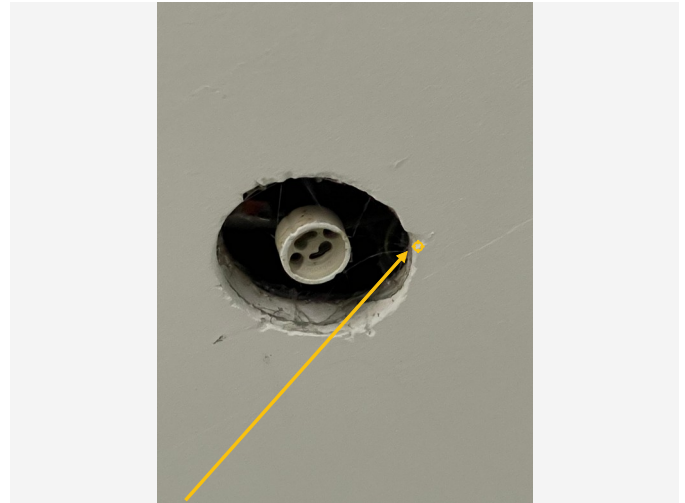
## Fiche 4: Pleisterwerk plafond

Geen asbest

#	Type	Referentie	Resultaat
4.1	Puntmonster	23-9337-66-M02 Pleisterwerk plafond	Geen asbest

<b>Bindmiddel van materiaal</b>	Gips - kalk
<b>Gebondenheid op basis van bindmiddel</b>	Niet-hechtgebonden
<b>Hoeveelheid (oppervlakte - dikte - aantal)</b>	• 158,00 m <sup>2</sup> - 1,00 cm - 1 stuk
<b>Totaal volume</b>	1,58 m <sup>3</sup>
<b>Identificatiemethode</b>	Vaststelling met monstername
<b>Destructieve handeling voor identificatie</b>	Nee

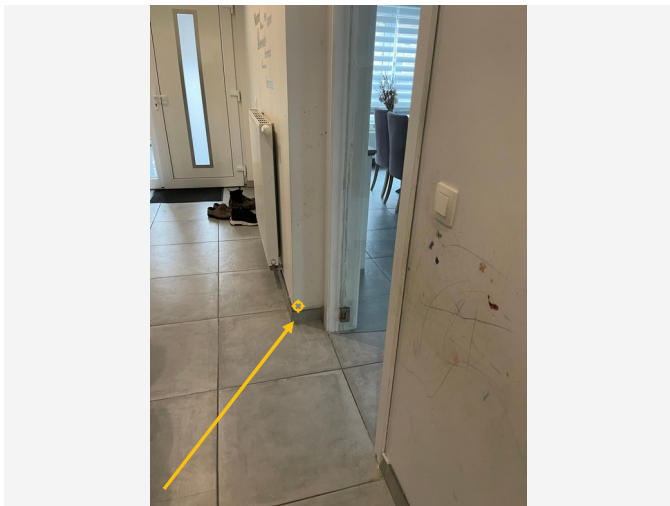
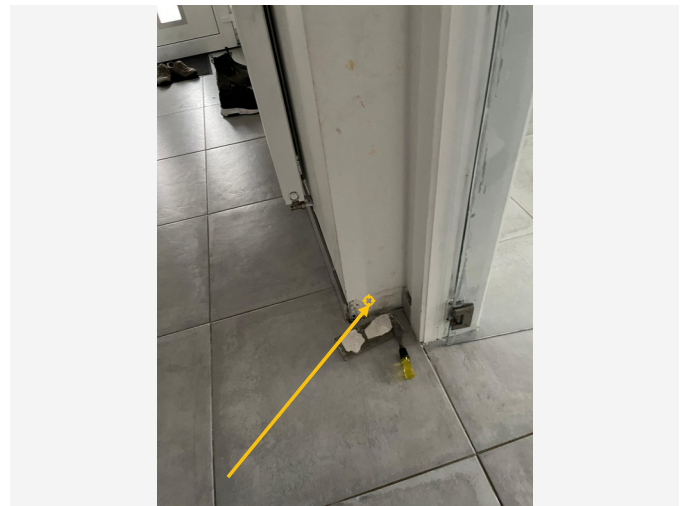
Geen asbest

#	Type	Referentie	Resultaat
5.1	Mengmonster	23-9337-66-M01 Pleisterwerk muur	Geen asbest

<b>Bindmiddel van materiaal</b>	Gips - kalk
<b>Gebondenheid op basis van bindmiddel</b>	Niet-hechtgebonden
<b>Hoeveelheid (oppervlakte - dikte - aantal)</b>	• 407,00 m <sup>2</sup> - 1,00 cm - 1 stuk
<b>Totaal volume</b>	4,07 m <sup>3</sup>
<b>Identificatiemethode</b>	Vaststelling met monstername
<b>Destructieve handeling voor identificatie</b>	Nee
