Asbestinventarisatetest

Genackerstraat 1, 3631 Maasmechelen

Attestnummer : 20240429-000365.000

Niet-asbestveilig

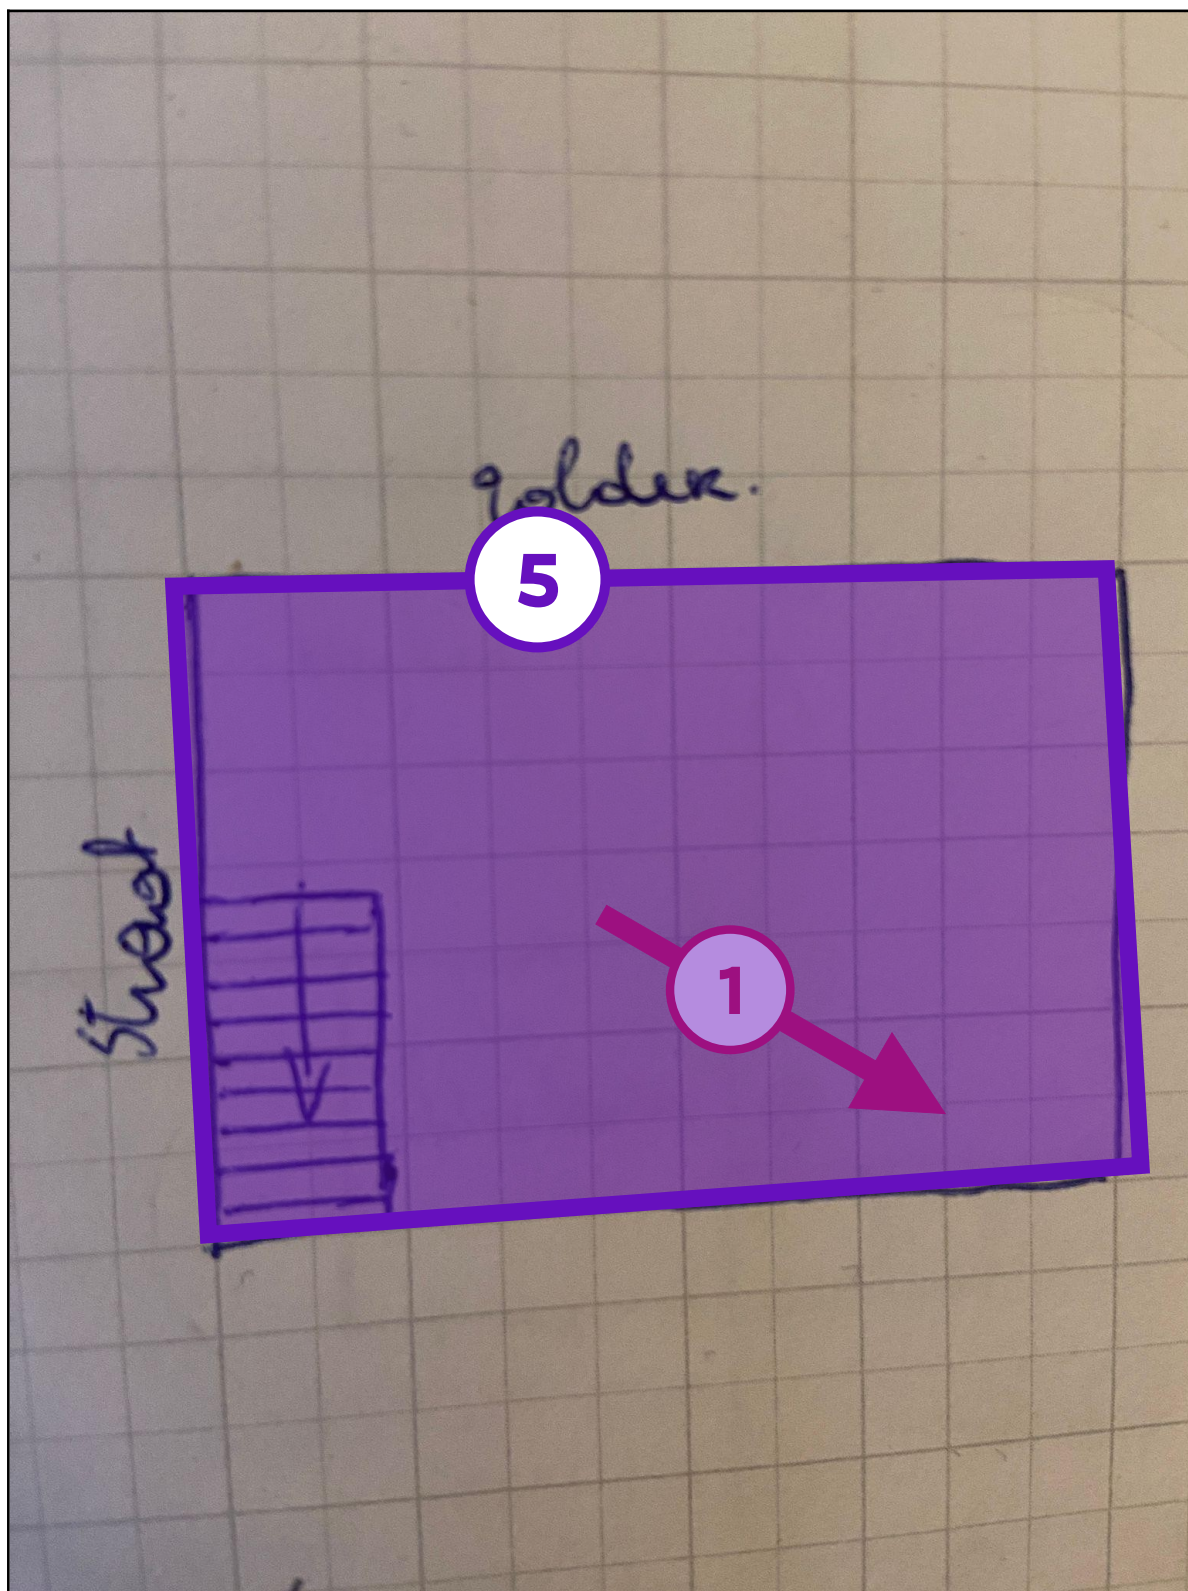
Plan 1.7: Zolder

1. leien	Asbestmateriaal	Dringend verwijderen
5. onderdak	Advies	-

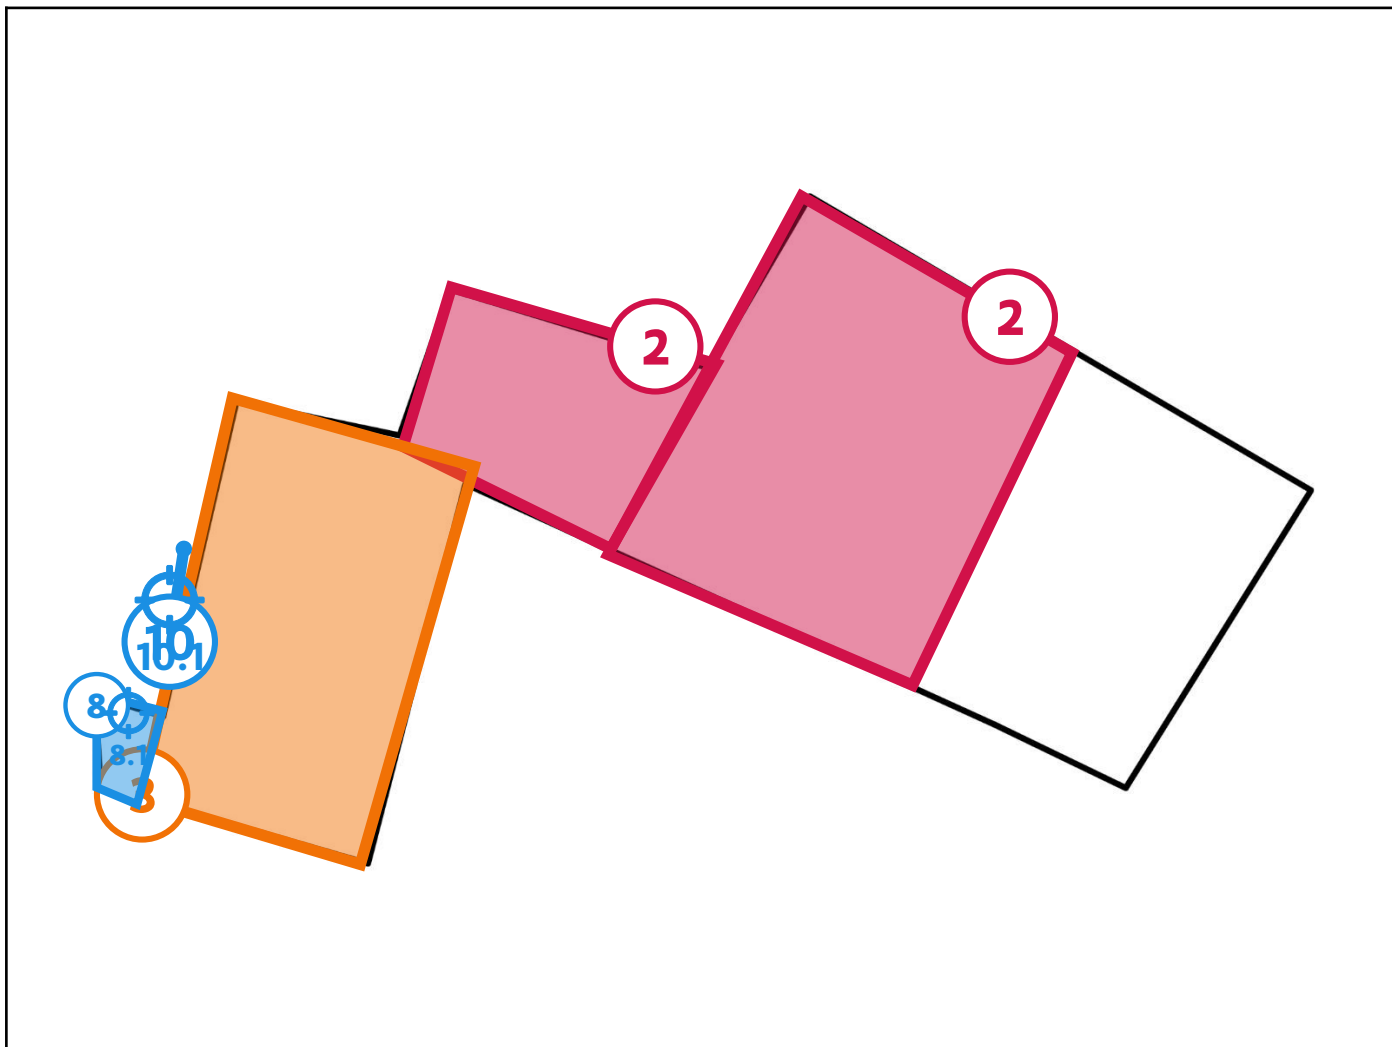
Plan 1.8: buitenschil

Beschrijving	Type	Actie
2. dakleien	Asbestmateriaal	Dringend verwijderen
3. Golfplaten	Asbestmateriaal	Verwijderen
8. roofing plat dak	Geen asbest	-
8.1 Code: 1	Puntmonster	-
10. mastiek raam kolenkot	Geen asbest	-
10.1 Code: 5	Puntmonster	-

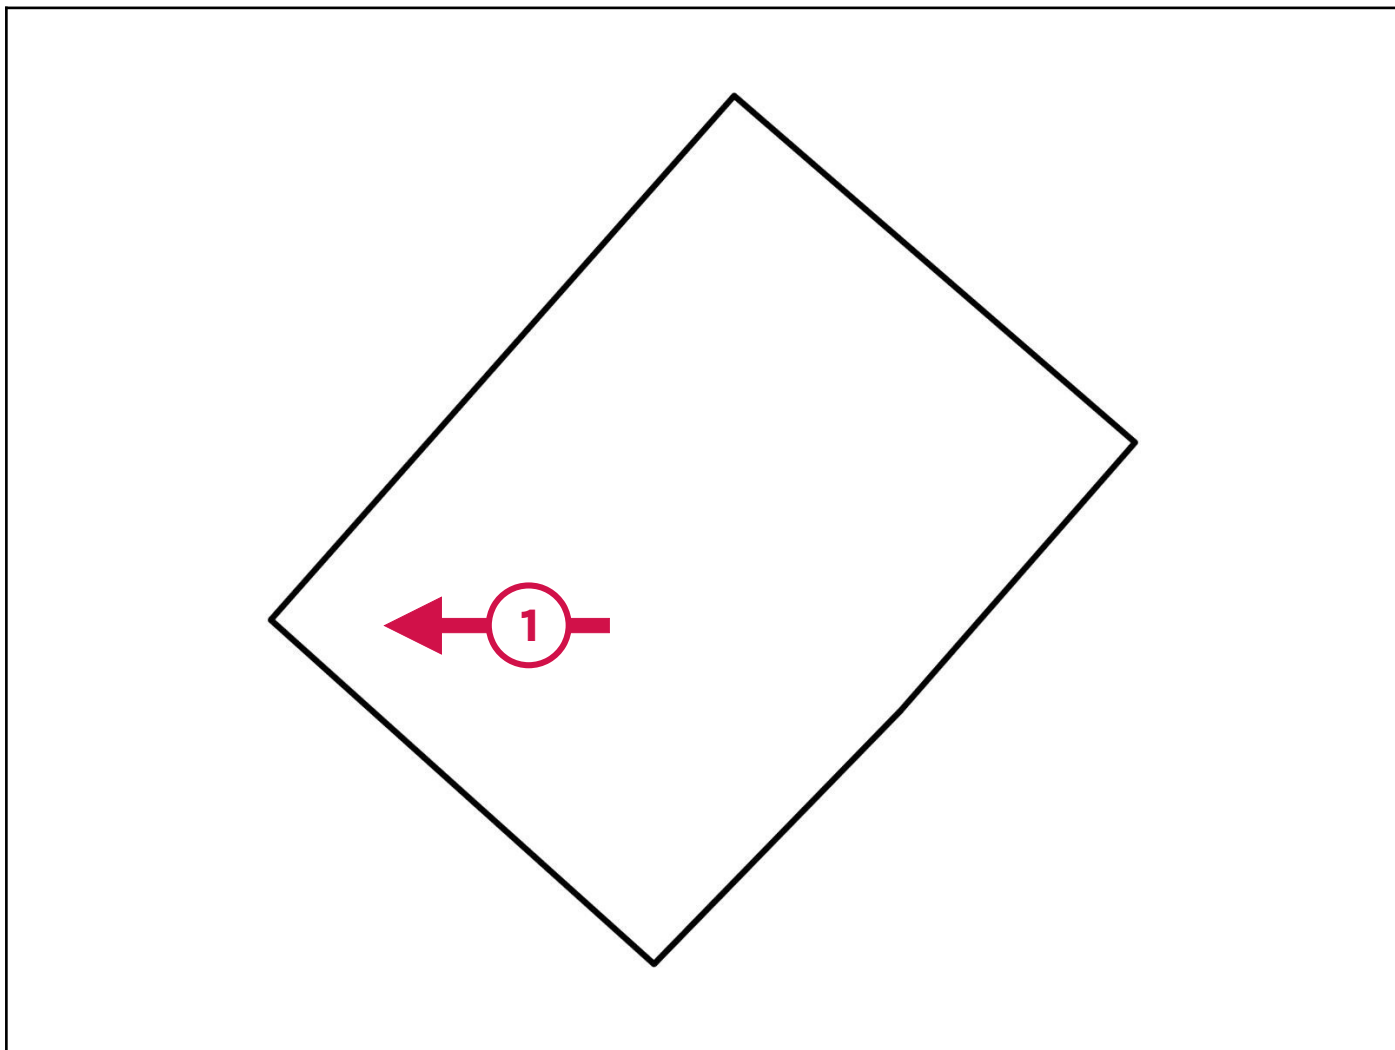
Plan 2.1: Bijgebouw plan

Beschrijving	Type	Actie
1. leien	Asbestmateriaal	Dringend verwijderen

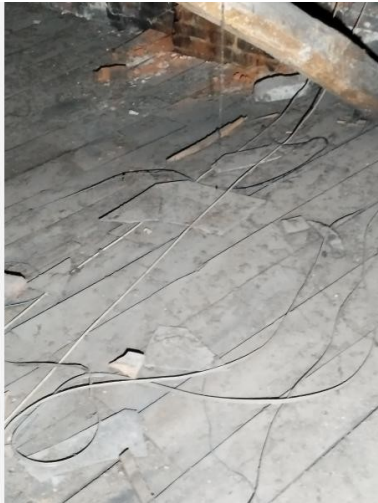
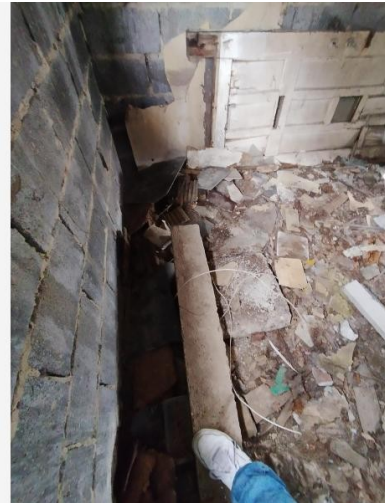
Conclusie

Het asbestmateriaal valt onder de mijlpaal van 2040.

Beschrijving	leien
Type afvalstof	Betreft resten (contaminatie) van verwerking of beschadiging
Type resten (contaminatie)	<ul style="list-style-type: none">Stukken, fragmenten (los, opliggend)
Besmette materialen	<ul style="list-style-type: none">Geen (er is geen vermenging met ander materiaal)
Bron van de resten	leien
Omgeving	Binnen
Primaire drager	Bodem
Gebondenheid resten	Hecht
Hoeveelheid (gewicht - aantal)	<ul style="list-style-type: none">10,00 kg - 1 stuk
Totaal gewicht	10,00 kg
Eenvoudig bereikbaar	Ja
Identificatiemethode	Vaststelling zonder monstername

Dringend verwijderen

- Verwijder het asbestafval.

- Eenvoudige handelingen: mag via doe-het-zelf of door werknemer(s) met opleidingsattest eenvoudige handelingen
Dragen van de nodige beschermingsmiddelen (mondmasker ffp3, handschoenen, tyvec). Indien mogelijk de ondervloer afdekken, leien voorzichtig verwijderen, extra fixeren, niet breken, niet gooien, onmiddellijk verpakken of voorzichtig in container met asbest bag plaatsen.

Gebruik geen stortkokers.

Indien leien in slechte staat zijn en kans bestaat op breken.

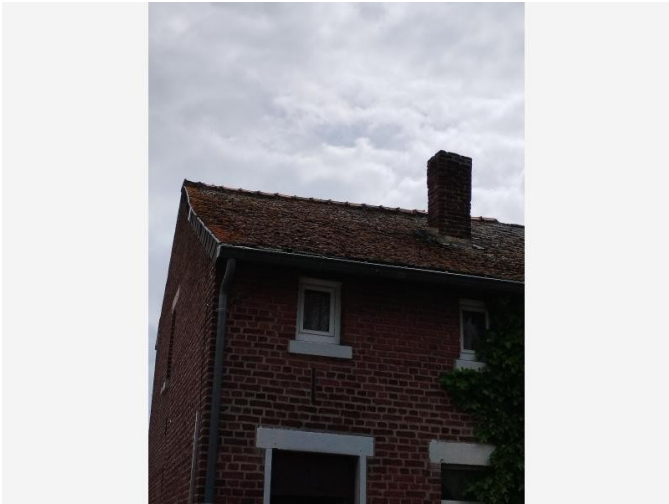
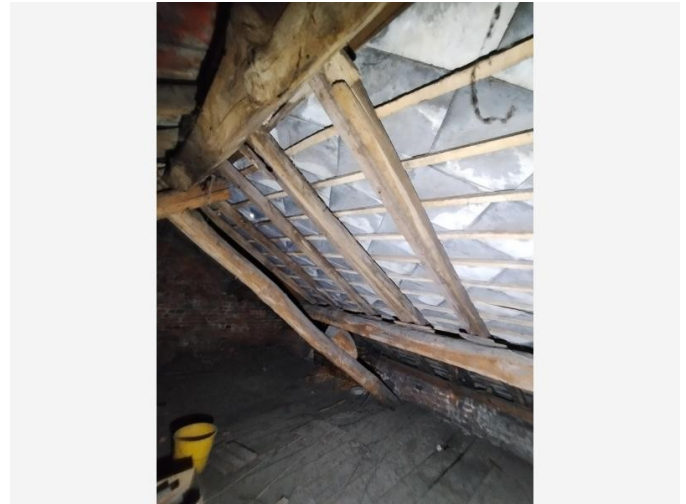
Het asbestmateriaal valt onder de mijlpaal van 2034.

Eindbeoordeling materiaalrisico	Hoog materiaalrisico en/of hoge kans op vezelvrijgave
---------------------------------	---

Gebondenheid	Categorie 1: hechtgebonden in oorsprong
Asbestsoort (vezeltype)	Crocidoliet aanwezig
Asbestconcentratie	Laag (< 50%)
Afschermingsgraad van het gehele materiaal	Geheel of deels (ook) vrij aan de binnenlucht
Toestand van het materiaal	Matig beschadigd, matig verweerd

Beschrijving	dakleien
Omgeving	Buiten
Primaire drager	Schuin dak
Asbestmateriaal	Dak- en gevelbekleding - Lei, shingle
Bindmiddel van asbestmateriaal	Cement
Gebondenheid op basis van bindmiddel	Hecht

Hoeveelheid (oppervlakte - aantal)	• 55,00 m ² - 1 stuk
Totale oppervlakte	55,00 m ²
Eenvoudig bereikbaar	Ja
Bevestigingswijze	• Geklemd
Identificatiemethode	Vaststelling zonder monstername
Destructieve handeling voor identificatie	Nee

Dringend verwijderen

- Verwijder dit asbestmateriaal zo snel mogelijk. Volg de toestand goed op.
- Hemelwater dat afspoelt van asbestcement daken of gevels kan asbestdeeltjes bevatten. Gebruik het enkel voor gesloten circuits (bv. spoelen toiletten). Reinig na het vervangen van het dak of de gevel de dakgoten en regenwaterput of -ton om asbesthoudend sediment of slib te verwijderen

- Eenvoudige handelingen: mag via doe-het-zelf of door werknemer(s) met opleidingsattest eenvoudige handelingen
Dragen van de nodige beschermingsmiddelen (mondmasker ffp3, handschoenen, tyvec). Indien mogelijk de ondervloer afdekken, leien voorzichtig verwijderen, extra fixeren, niet breken, niet gooien, onmiddellijk verpakken of voorzichtig in container met asbest bag plaatsen.

Gebruik geen stortkokers.

Indien leien in slechte staat zijn en kans bestaat op breken.

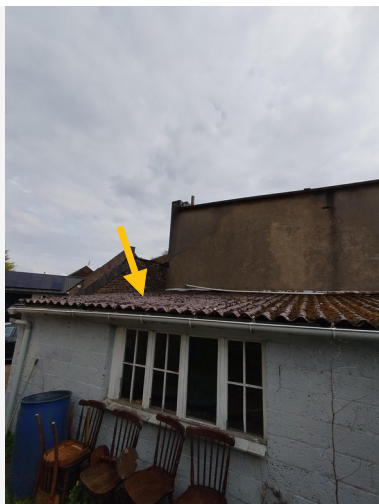
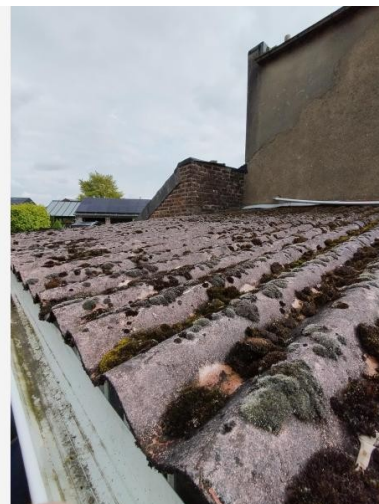
Het asbestmateriaal valt onder de mijlpaal van 2034.

Eindbeoordeling materiaalrisico	Laag materiaalrisico en/of verlaagde kans op vezelvrijgave
---------------------------------	--

Gebondenheid	Categorie 1: hechtgebonden in oorsprong
Asbestsoort (vezeltype)	Crocidoliet aanwezig
Asbestconcentratie	Laag (< 50%)
Afschermingsgraad van het gehele materiaal	Geheel of deels vrij aan de buitenlucht
Toestand van het materiaal	Licht beschadigd, licht verweerd. Intact materiaal type Pical – asbestboard of categorie III 'gebondenheid'

Beschrijving	Golfplaten
Omgeving	Buiten
Primaire drager	Schuin dak
Asbestmateriaal	Dak- en gevelbekleding - Golfplaat
Bindmiddel van asbestmateriaal	Cement
Gebondenheid op basis van bindmiddel	Hecht

Hoeveelheid (oppervlakte - aantal)	• 25,00 m ² - 1 stuk
Totale oppervlakte	25,00 m ²
Eenvoudig bereikbaar	Ja
Bevestigingswijze	• Geschroefd
Identificatiemethode	Vaststelling zonder monstername
Destructieve handeling voor identificatie	Nee

Verwijderen

- Verwijder dit asbestmateriaal zo snel mogelijk. Volg de toestand goed op.
- Hemelwater dat afspoelt van asbestcement daken of gevels kan asbestdeeltjes bevatten. Gebruik het enkel voor gesloten circuits (bv. spoelen toiletten). Reinig na het vervangen van het dak of de gevel de dakgoten en regenwaterput of -ton om asbesthoudend sediment of slib te verwijderen

- Eenvoudige handelingen: mag via doe-het-zelf of door werknemer(s) met opleidingsattest eenvoudige handelingen
Dragen van de nodige beschermingsmiddelen (mondmasker ffp3, handschoenen, tyvec). Indien mogelijk de ondervloer afdekken, golfplaten voorzichtig verwijderen, extra fixeren, niet breken, niet gooien, onmiddellijk verpakken of voorzichtig in container met asbest bag plaatsen. Indien golfplaten in slechte staat zijn en kans bestaat op breken: Eenvoudige handeling opgeleid personeel, alle werknemer(s) moeten wel beschikken over een opleidingsattest eenvoudige handelingen 8u

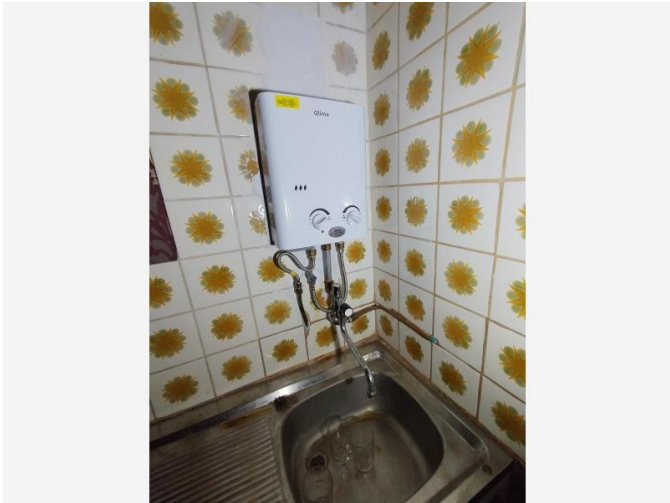
Vrije foto

Geiser is van 2019.

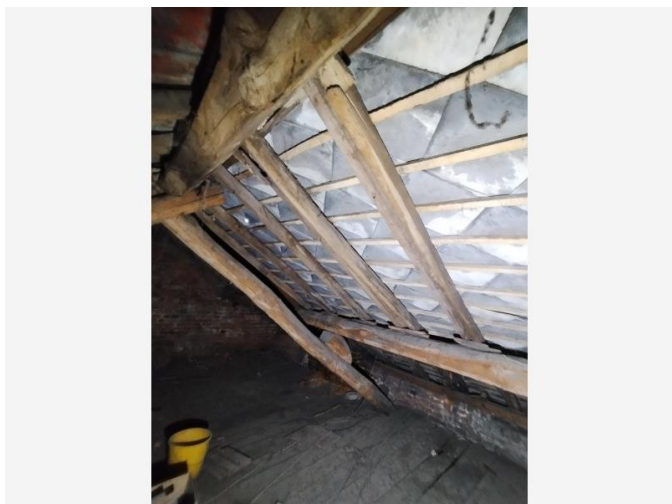
Vrije foto

Geen onderdak aanwezig.

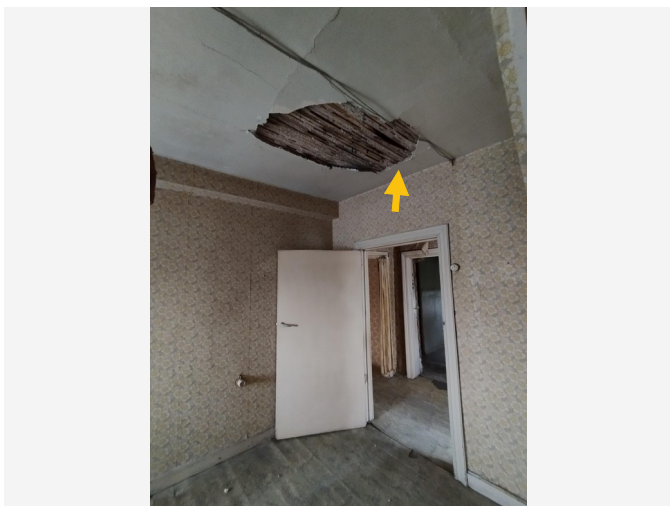
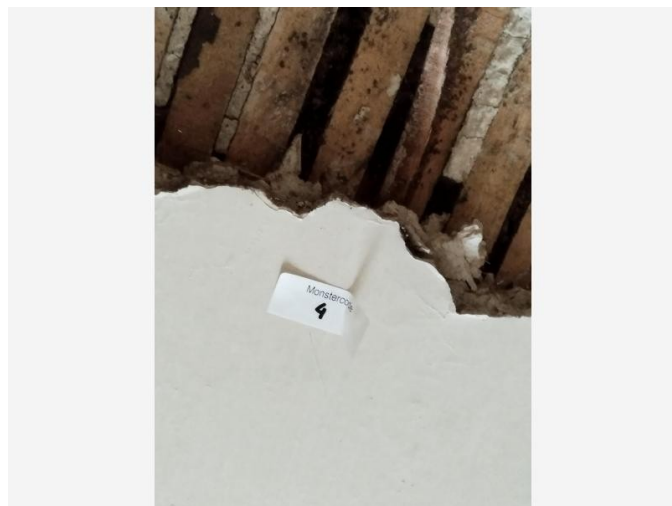
Geen asbest

#	Type	Referentie	Resultaat
6.1	Mengmonster	4	Geen asbest

Beschrijving	pleisterwerk plafond
Omgeving	Binnen
Primaire drager	Plafond
Bindmiddel van materiaal	Gips - kalk

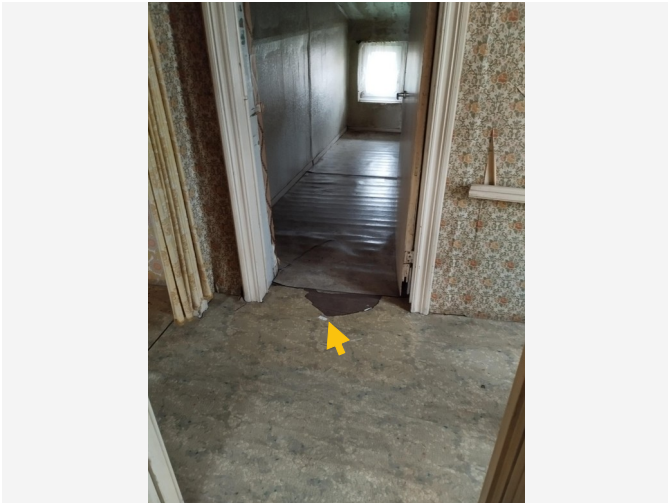
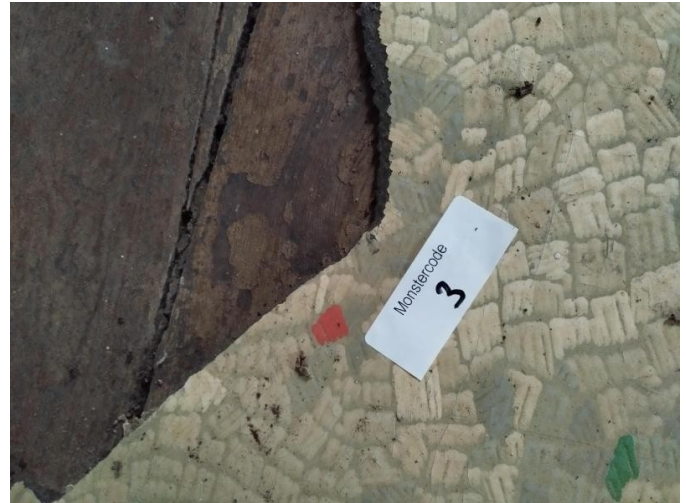
Fiche 7: 3 vinylvloer verdiep +1

Geen asbest

#	Type	Referentie	Resultaat
7.1	Puntmonster	3	Geen asbest

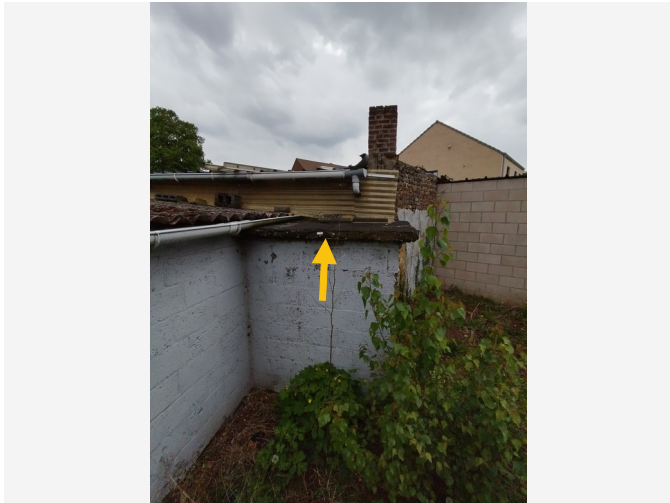
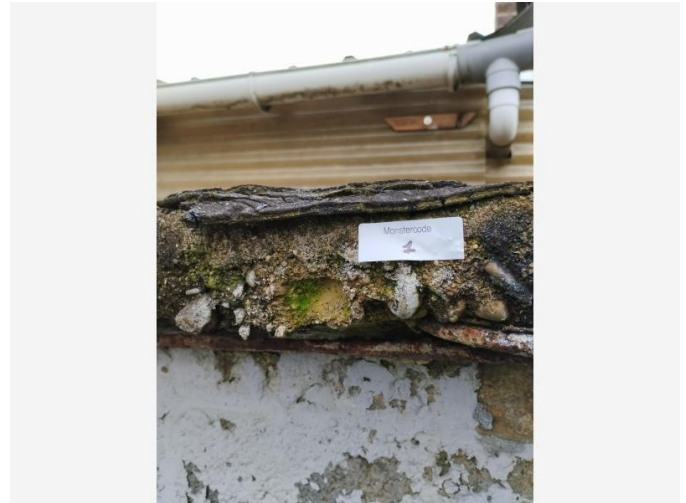
Fiche 8: roofing plat dak

Geen asbest

#	Type	Referentie	Resultaat
8.1	Puntmonster	1	Geen asbest

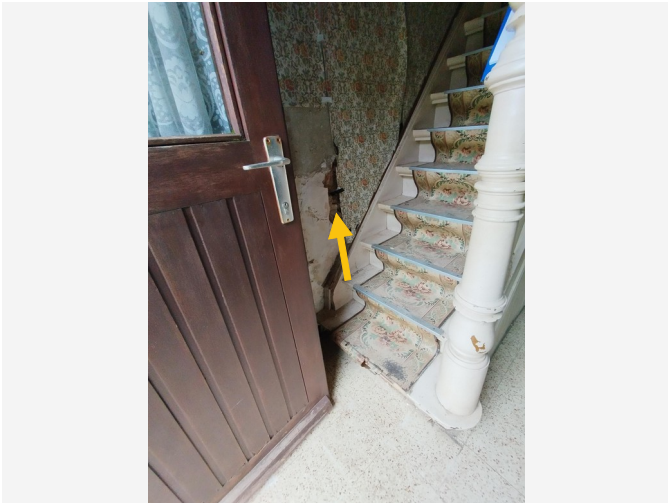
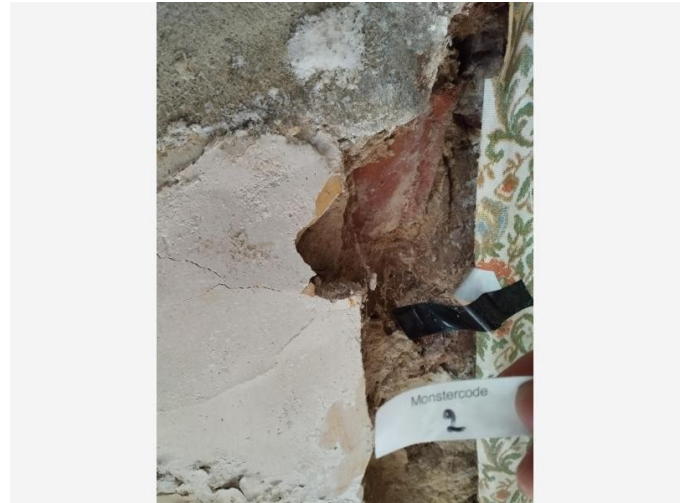
Fiche 9: Pleisterwerk muren

Geen asbest

#	Type	Referentie	Resultaat
9.1	Mengmonster	2	Geen asbest

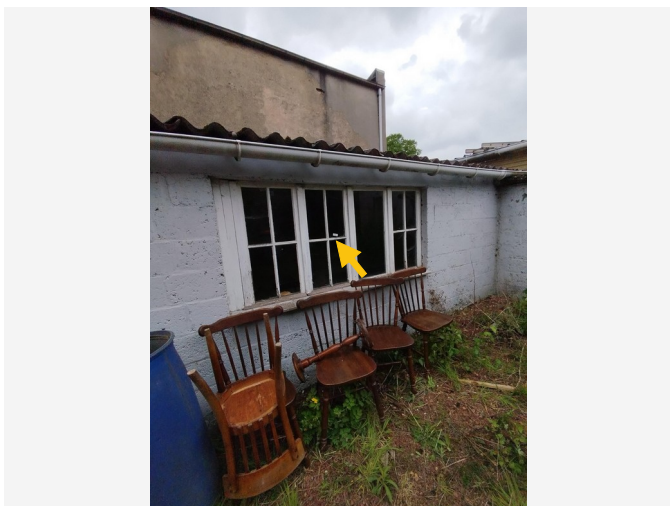
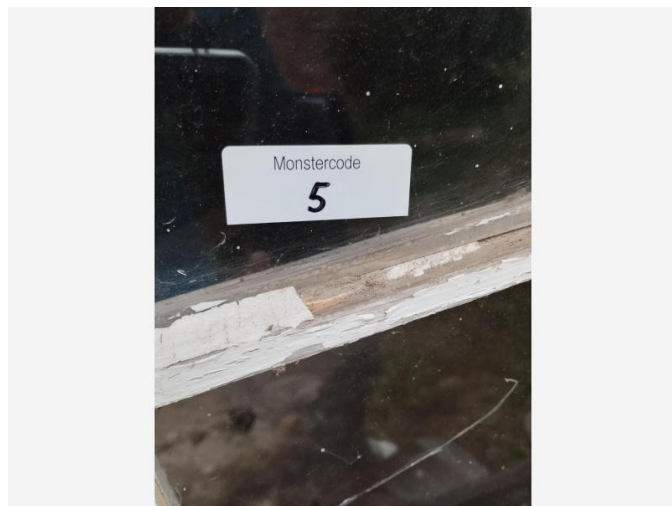
Fiche 10: mastiek raam kolenkot

Geen asbest

#	Type	Referentie	Resultaat
10.1	Puntmonster	5	Geen asbest
