Asbestinventarisatetest

Kiezelstraat 187, 3500 Hasselt

Attestnummer : **20240805-000330.000**

Uitgegeven op : **05.08.2024**

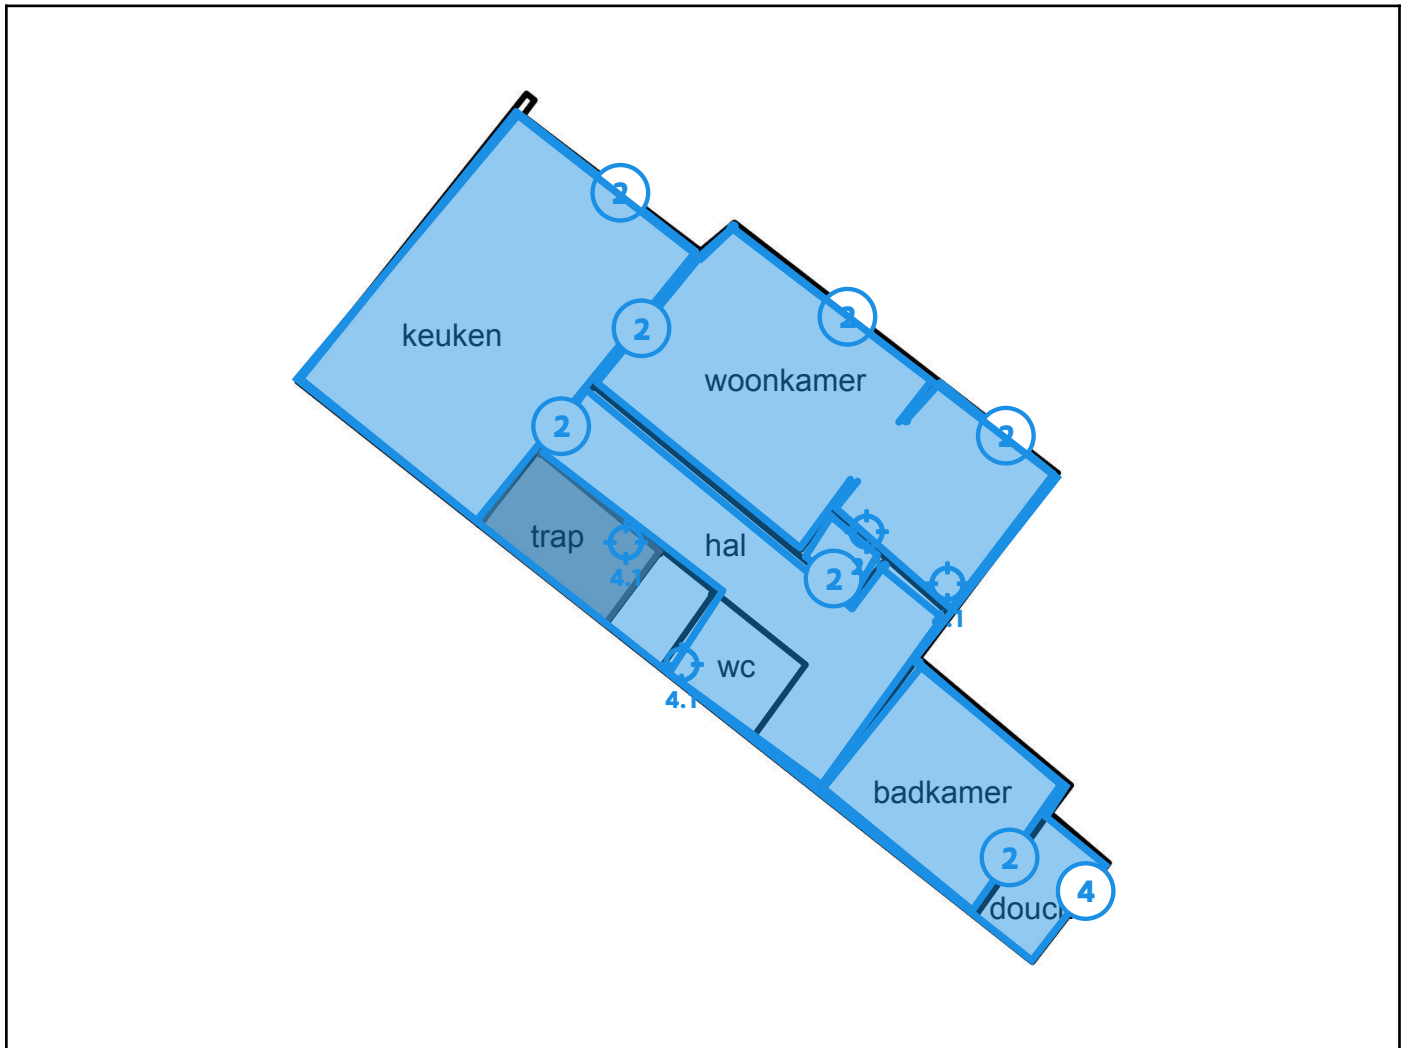
Plan 1.2: Hoofdgebouw plan +0

Beschrijving	Type	Actie
2. Pleister wanden	Geen asbest	-
2.1 Code: A2-pleister W	Mengmonster	-
4. Pleister plafond	Geen asbest	-
4.1 Code: A3-pleister P	Mengmonster	-

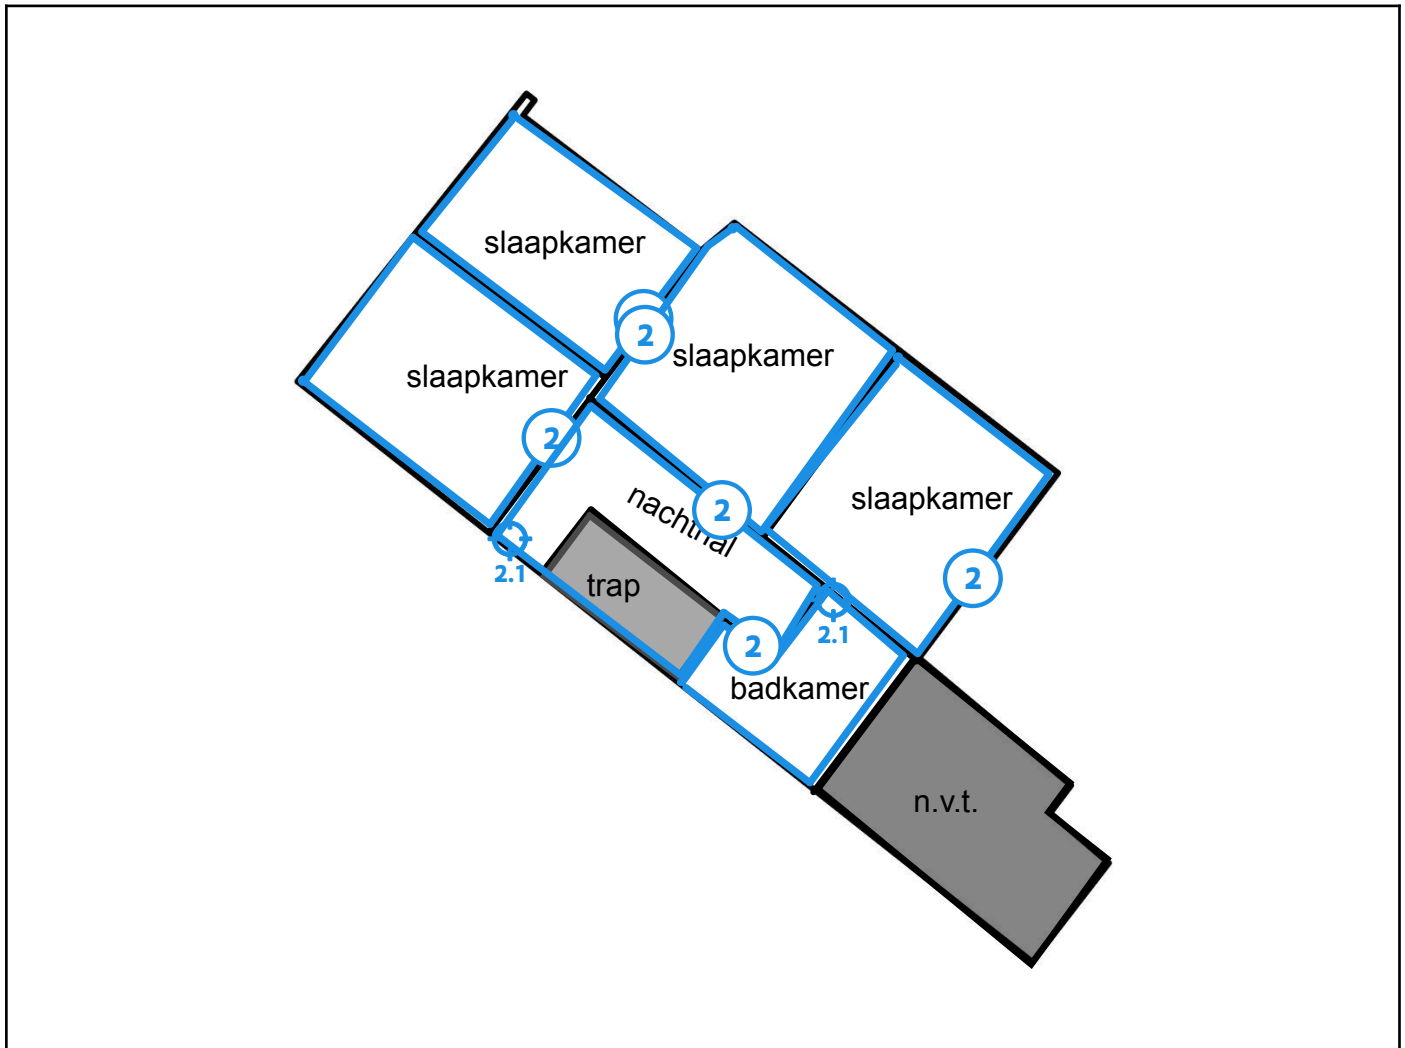
Plan 1.3: Hoofdgebouw plan +1

Beschrijving	Type	Actie
2. Pleister wanden	Geen asbest	-
2.1 Code: A2-pleister W	Mengmonster	-

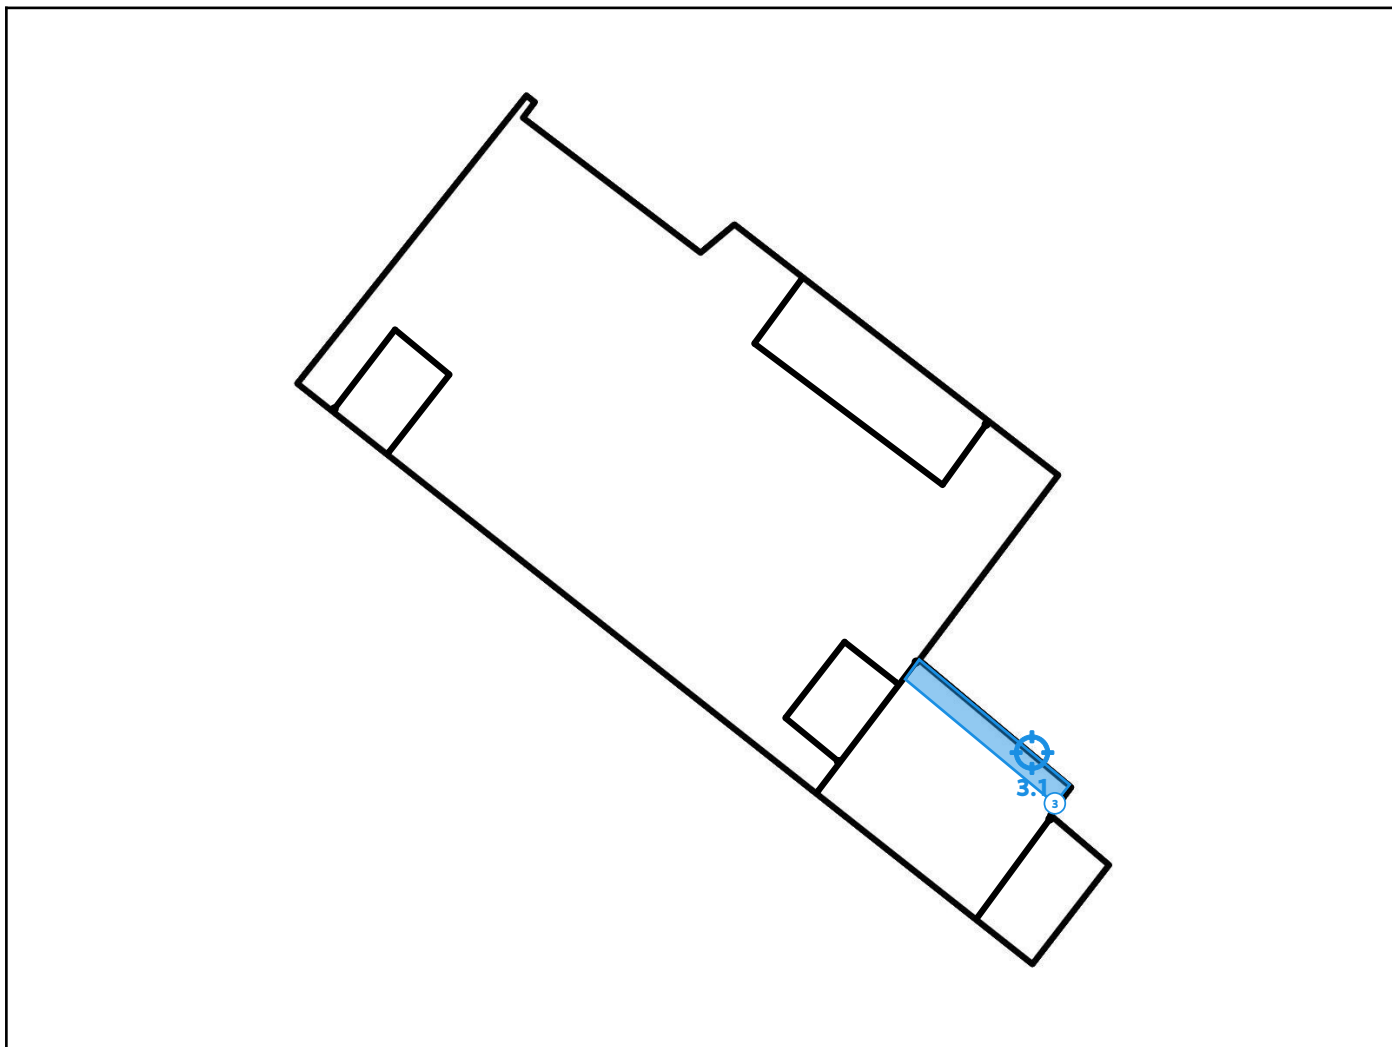
Plan 1.4: Hoofdgebouw plan daken

Beschrijving	Type	Actie
3. Roofing huis achterbouw dak +0	Geen asbest	-
3.1 Code: A4-roofing in dakgoot	Puntmonster	-

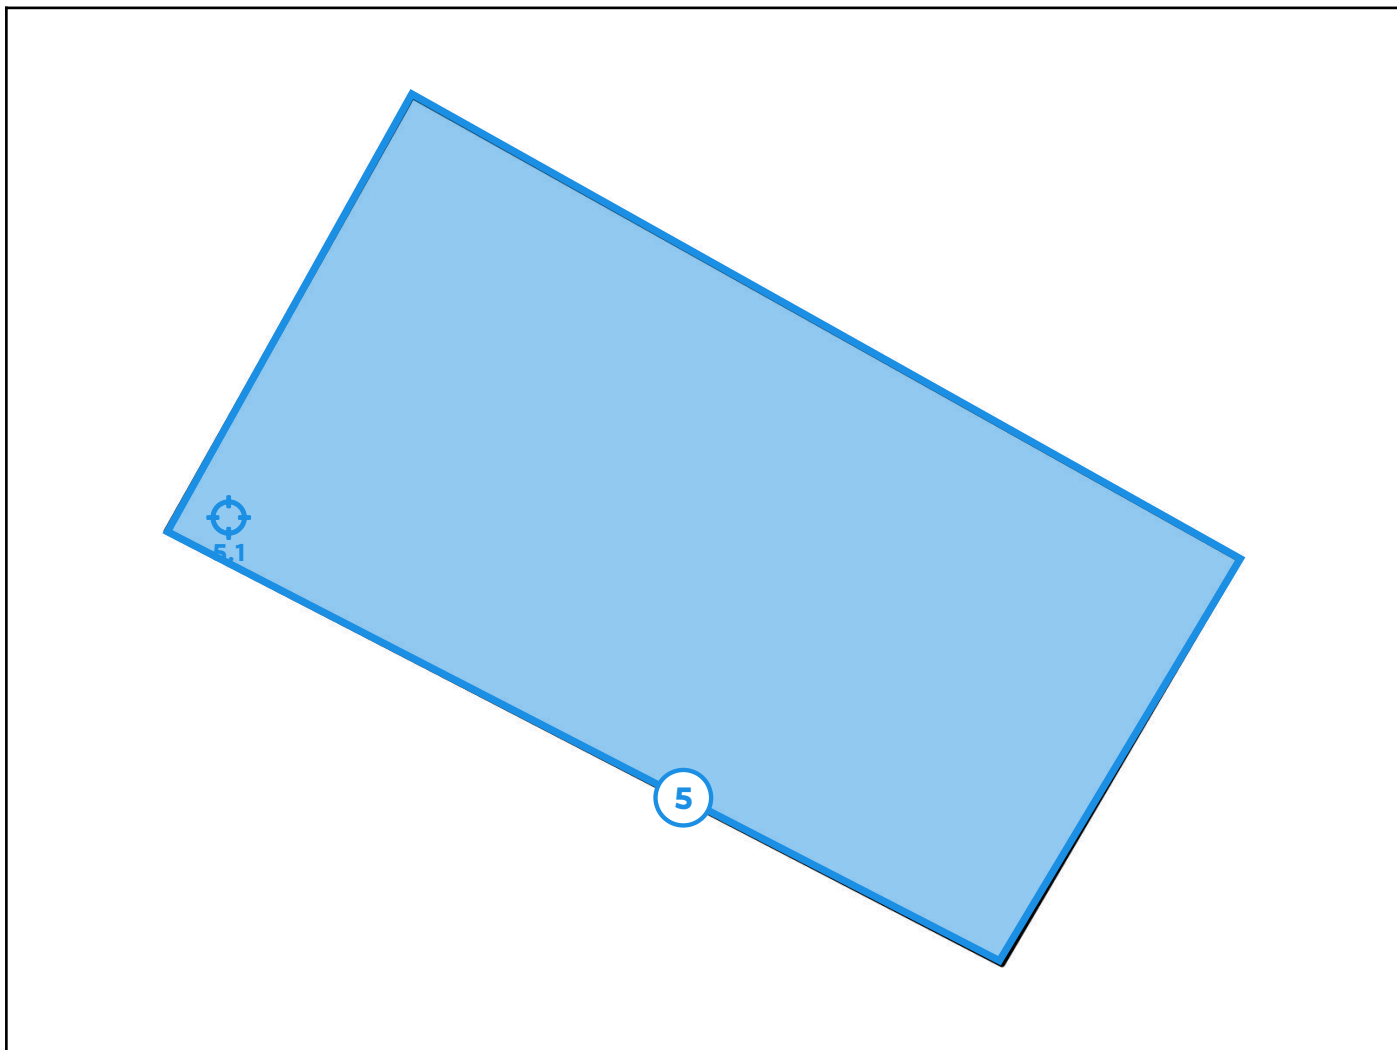
Plan 2.2: Garage plan dak

Beschrijving	Type	Actie
5. Roofing plat dak garage	Geen asbest	-
5.1 Code: A1-roofing garage	Puntmonster	-

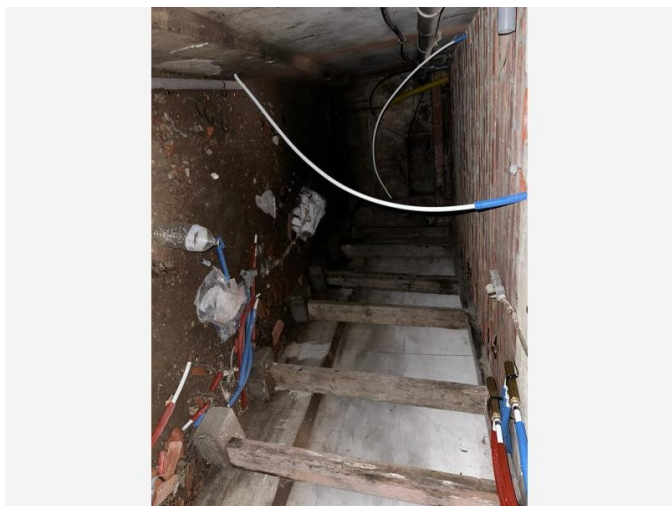
Vrije foto

Advies

Geen asbestverdachte materialen tegen gekomen.

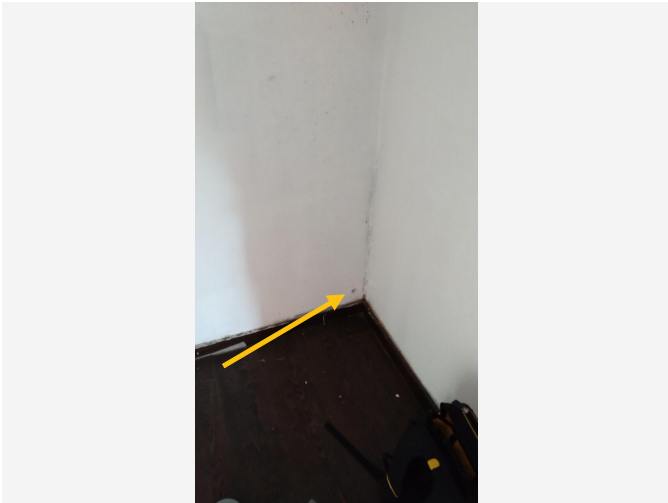
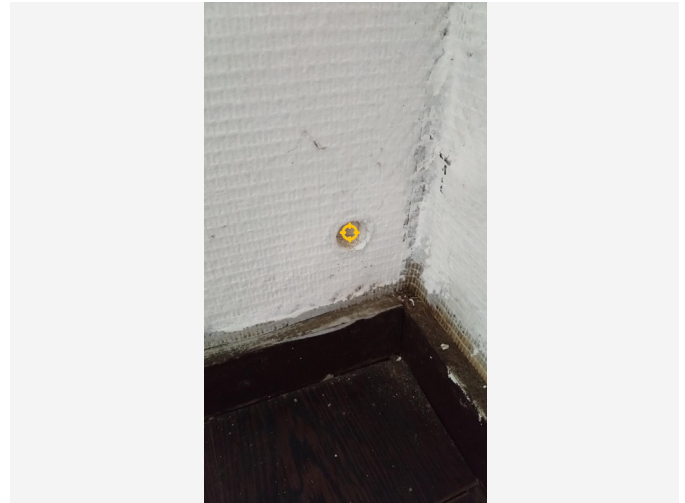
Fiche 2: Pleister wanden

Geen asbest

#	Type	Referentie	Resultaat
2.1	Mengmonster	A2-pleister W	Geen asbest

Beschrijving	Pleister wanden
Omgeving	Binnen
Primaire drager	Binnenwand
Bindmiddel van materiaal	Gips - kalk
Gebondenheid op basis van bindmiddel	Niet-hechtgebonden
Hoeveelheid (oppervlakte - dikte - aantal)	<ul style="list-style-type: none">• 200,00 m² - 1,00 cm - 1 stuk• 160,00 m² - 1,00 cm - 1 stuk
Totaal volume	3,60 m ³
Identificatiemethode	Vaststelling met monstername
Destructieve handeling voor identificatie	Nee
Opmerking	<p>Monstername is van vorig attest en dateert van 15/05/2023 uit het attest 20230524-000.259.000. Negatief resultaat dus geen vernieuwde staalname genomen.</p> <p>+ het pleisterwerk is vernieuwd met factuur.</p>

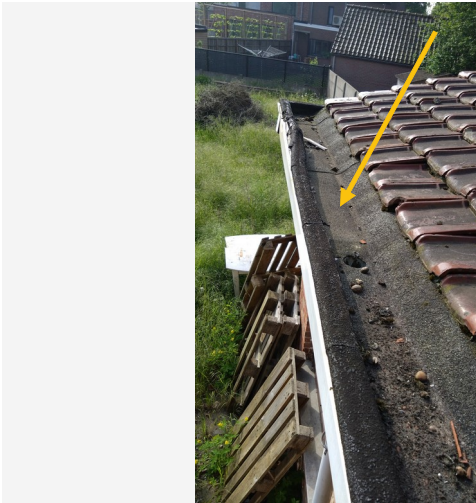
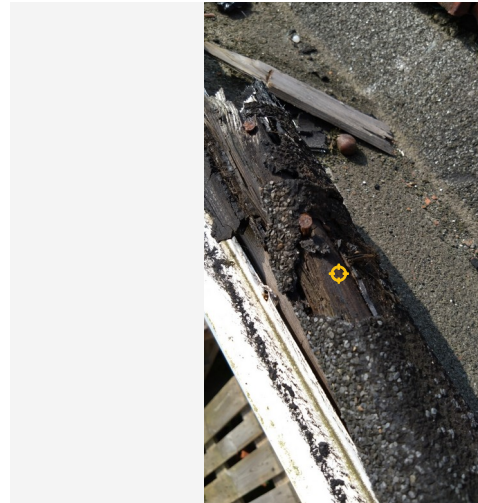
Geen asbest

#	Type	Referentie	Resultaat
3.1	Puntmonster	A4-roofing in dakgoot	Geen asbest

Beschrijving	Roofing huis achterbouw dak +0
Omgeving	Buiten
Primaire drager	Plat dak
Bindmiddel van materiaal	Bitumen (roofing, teer, asfalt)
Gebondenheid op basis van bindmiddel	Hecht
Hoeveelheid (oppervlakte - aantal)	<ul style="list-style-type: none">• 1,10 m² - 1 stuk
Totale oppervlakte	1,10 m ²
Identificatiemethode	Vaststelling met monstername
Destructieve handeling voor identificatie	Nee
Opmerking	Monstername is van vorig attest en dateert van 15/05/2023 uit het attest 20230524-000.259.000. Negatief resultaat dus geen vernieuwde staalname genomen.

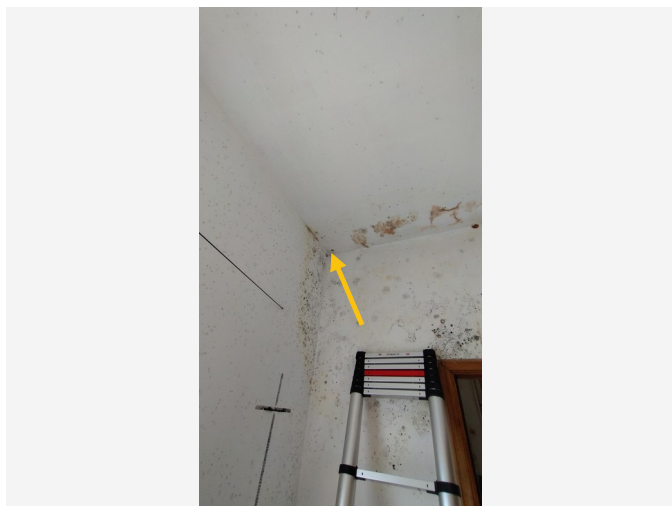
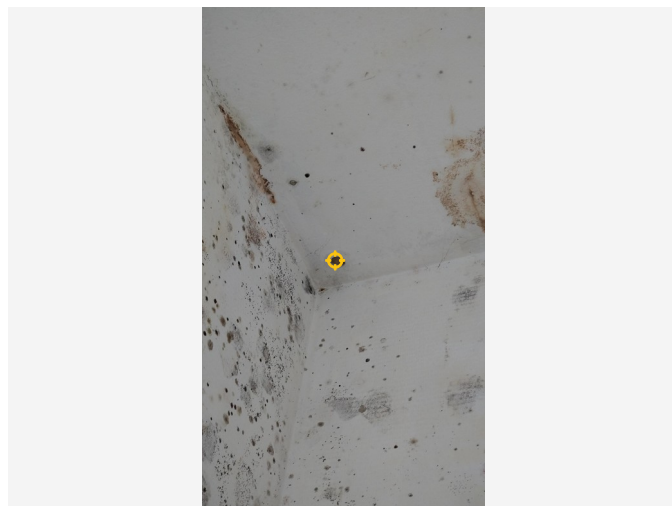
Fiche 4: Pleister plafond

Geen asbest

#	Type	Referentie	Resultaat
4.1	Mengmonster	A3-pleister P	Geen asbest

Beschrijving	Pleister plafond
Omgeving	Binnen
Primaire drager	Plafond
Bindmiddel van materiaal	Gips - kalk
Gebondenheid op basis van bindmiddel	Niet-hechtgebonden
Hoeveelheid (oppervlakte - dikte - aantal)	• 108,00 m ² - 0,50 cm - 1 stuk
Totaal volume	0,54 m ³
Identificatiemethode	Vaststelling met monstername
Destructieve handeling voor identificatie	Nee
Opmerking	Monstername is van vorig attest en dateert van 15/05/2023 uit het attest 20230524-000.259.000. Negatief resultaat dus geen vernieuwde staalname genomen. + het pleisterwerk is vernieuwd met factuur.

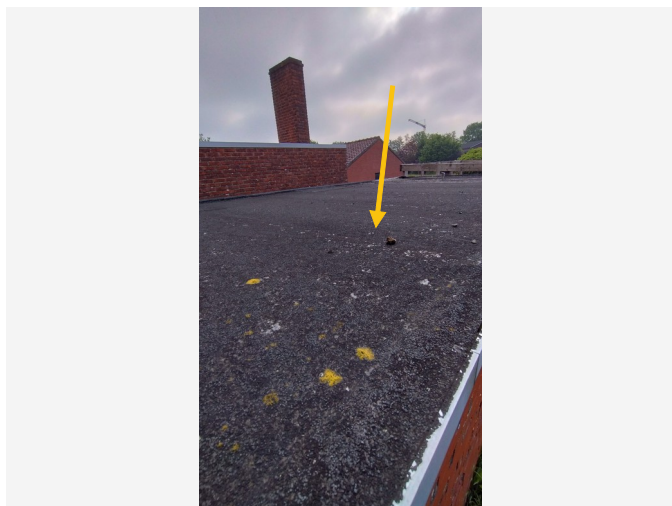
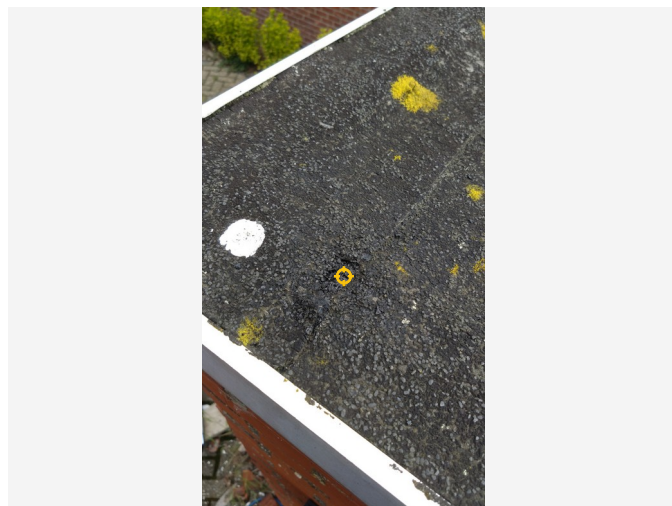
Fiche 5: Roofing plat dak garage

Geen asbest

#	Type	Referentie	Resultaat
5.1	Puntmonster	A1-roofing garage	Geen asbest

Beschrijving	Roofing plat dak garage
Omgeving	Buiten
Primaire drager	Plat dak
Bindmiddel van materiaal	Bitumen (roofing, teer, asfalt)
Gebondenheid op basis van bindmiddel	Hecht
Hoeveelheid (oppervlakte - aantal)	<ul style="list-style-type: none">• 22,00 m² - 1 stuk
Totale oppervlakte	22,00 m ²
Identificatiemethode	Vaststelling met monstername
Destructieve handeling voor identificatie	Nee
Opmerking	Monstername is van vorig attest en dateert van 15/05/2023 uit het attest 20230524-000.259.000. Negatief resultaat dus geen vernieuwde staalname genomen.
