# Asbestinventarisatetest

Heirstraat 287, 3630 Maasmechelen

Attestnummer : 20240408-000502.000

Uitgegeven op : 08.04.2024

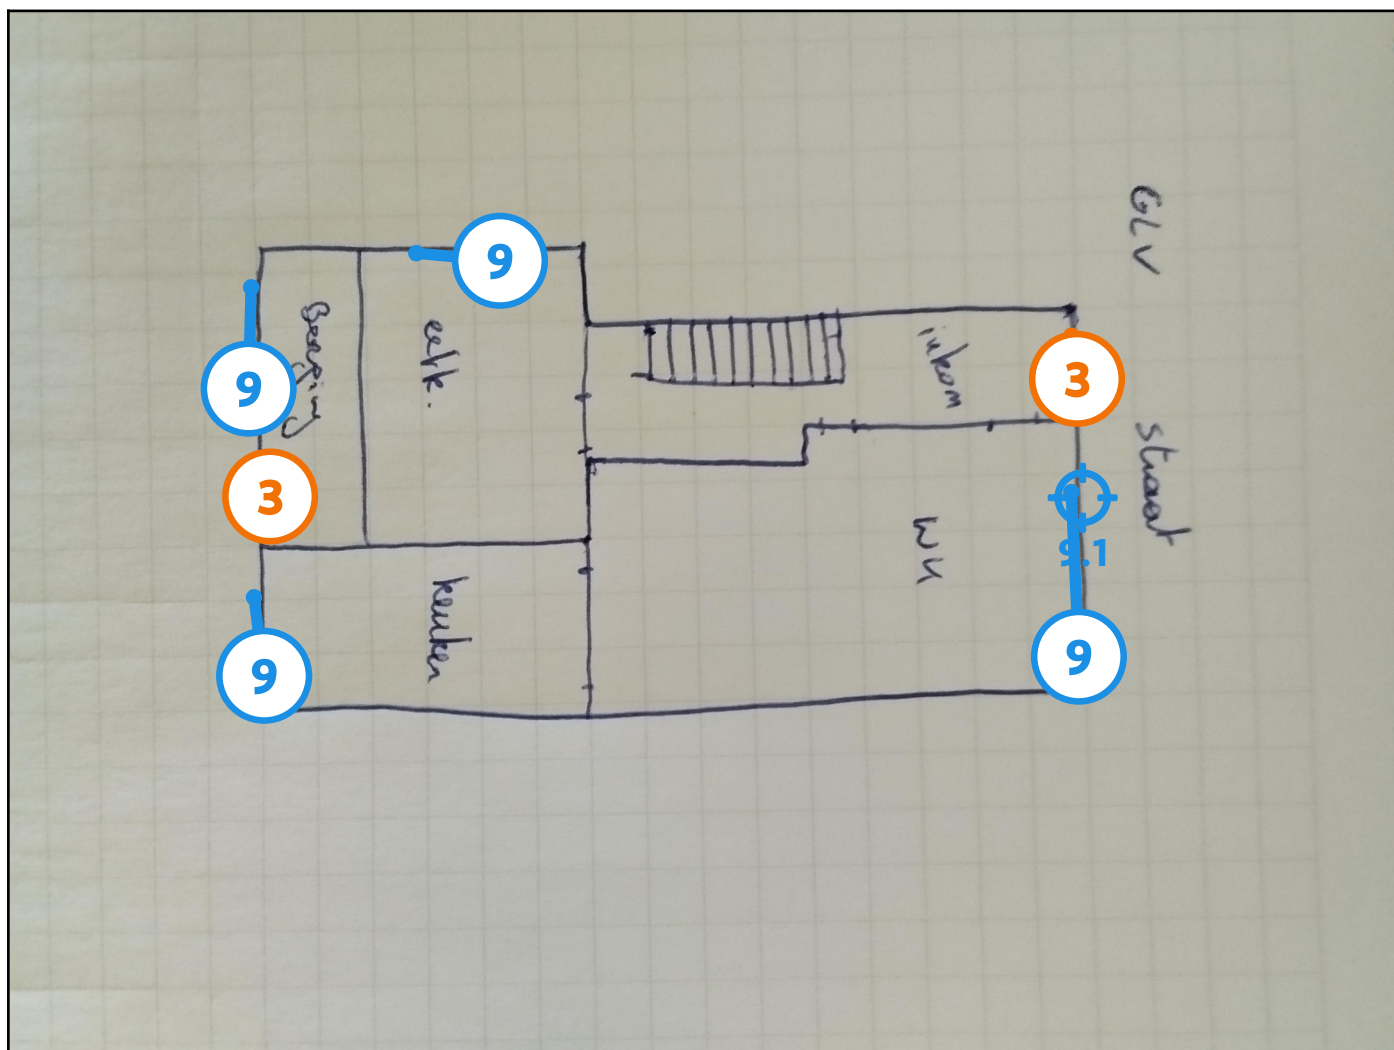
## Plan 1.5: Gelijksvloers (aanduidingen)

Beschrijving	Type	Actie
3. glasal deuren	Asbestmateriaal	<a href="#">Verwijderen</a>
9. mastiek ramen	Geen asbest	-
9.1 Code: 3	Puntmonster	-

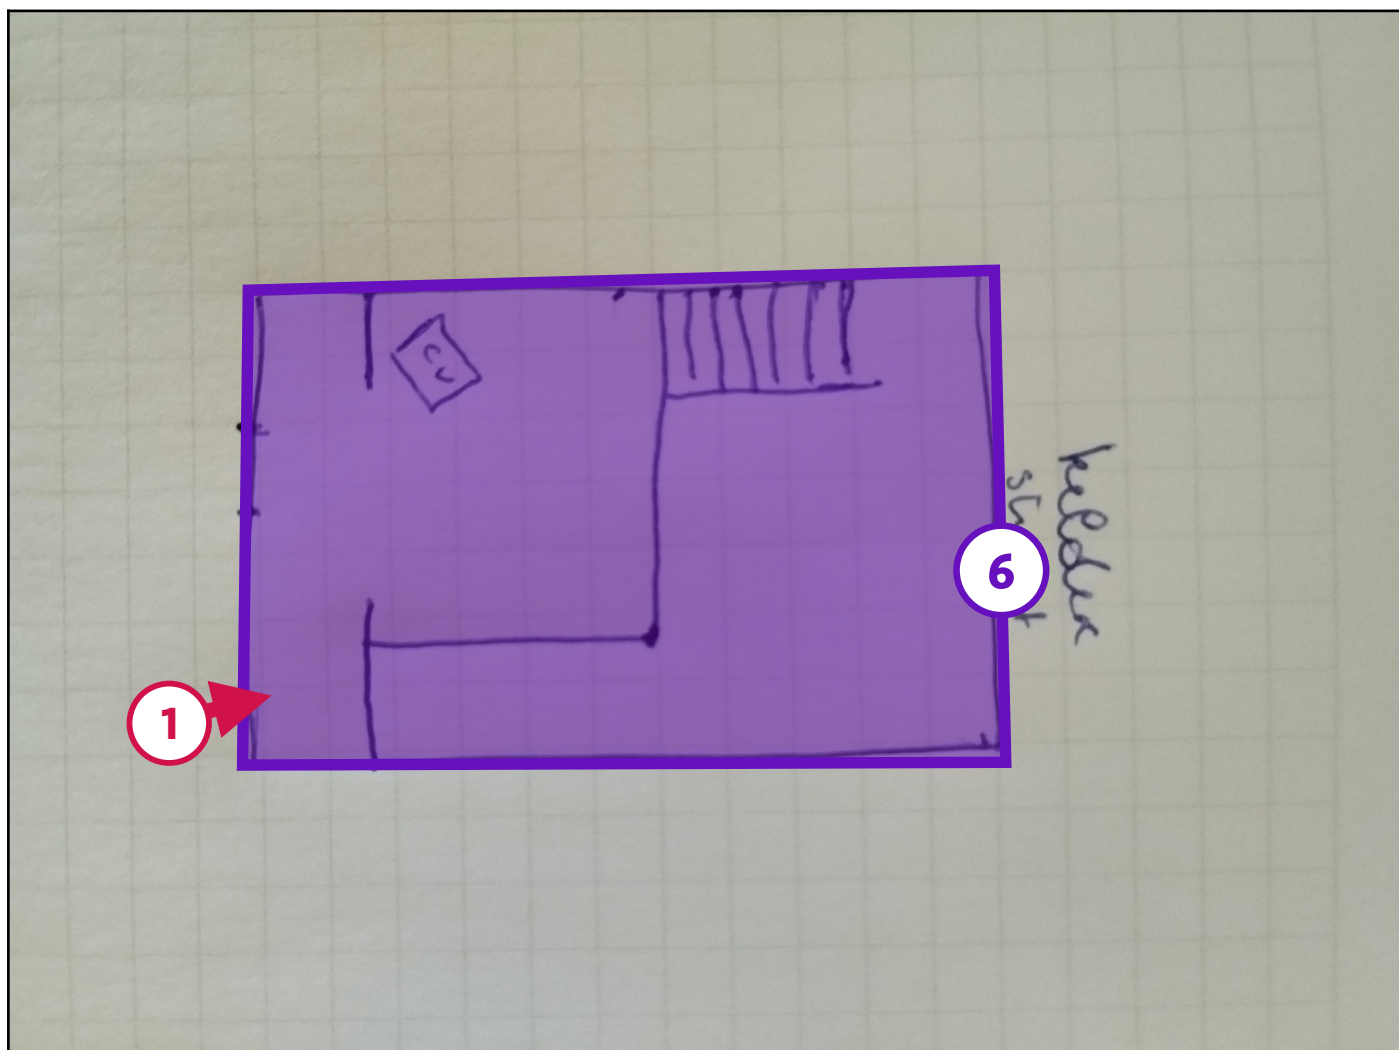
## Plan 1.7: Kelder

Beschrijving	Type	Actie
1. leien	Asbestmateriaal	Dringend verwijderen
6. kelder	Advies	-

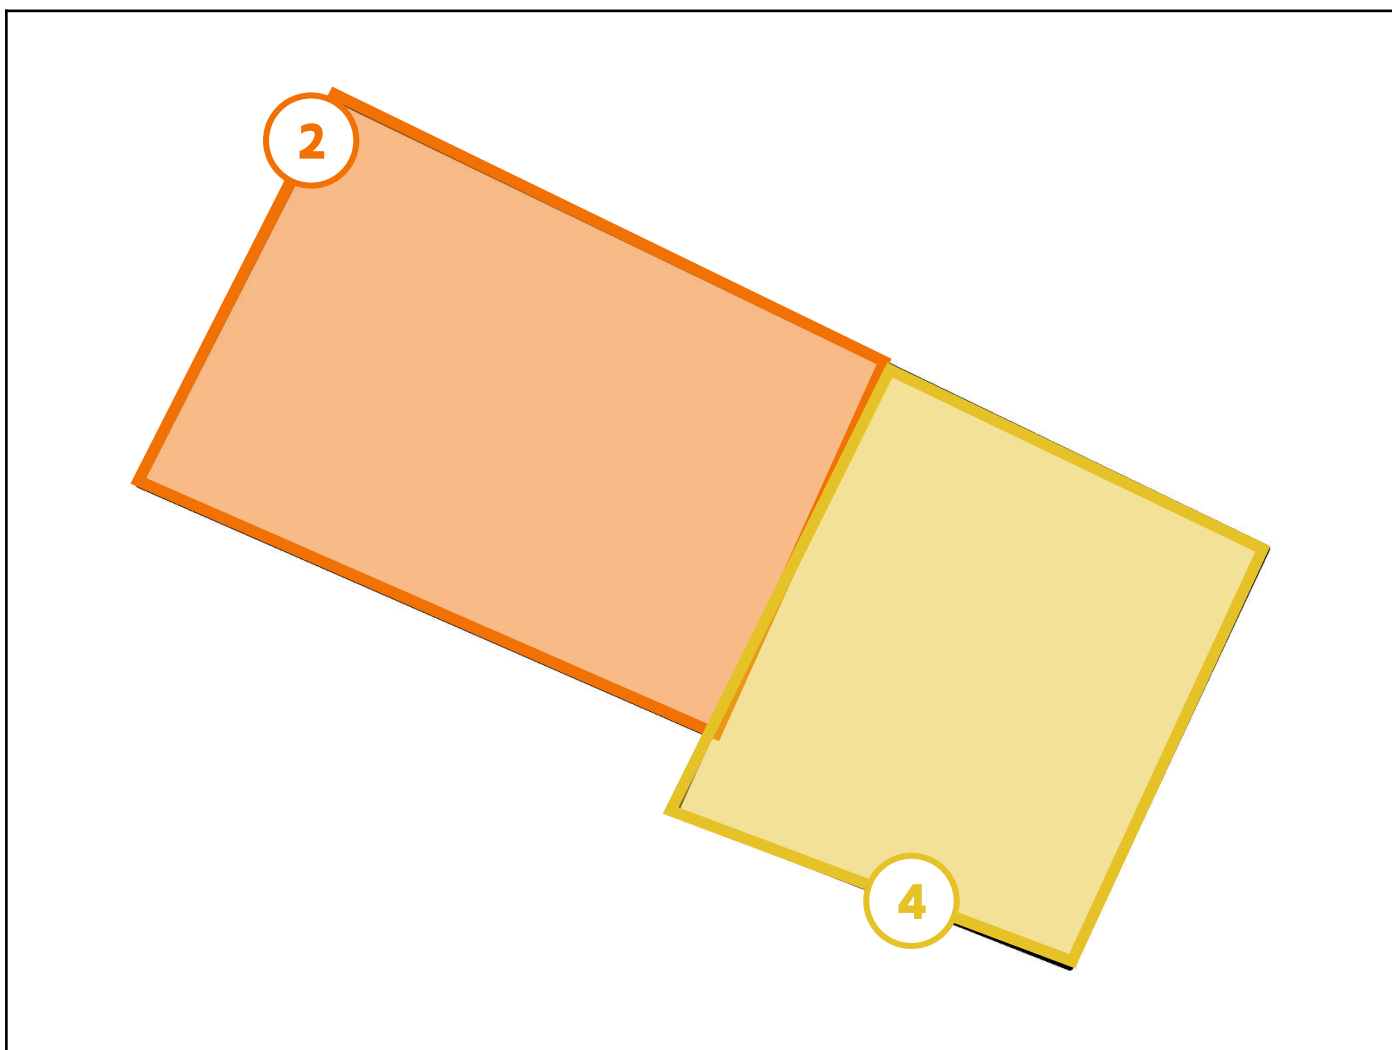
## Plan 1.9: Hoofdgebouw buitenschil

Beschrijving	Type	Actie
2. Dakleien	Asbestmateriaal	Verwijderen
4. roofing	Asbestmateriaal	Zorgvuldig beheren

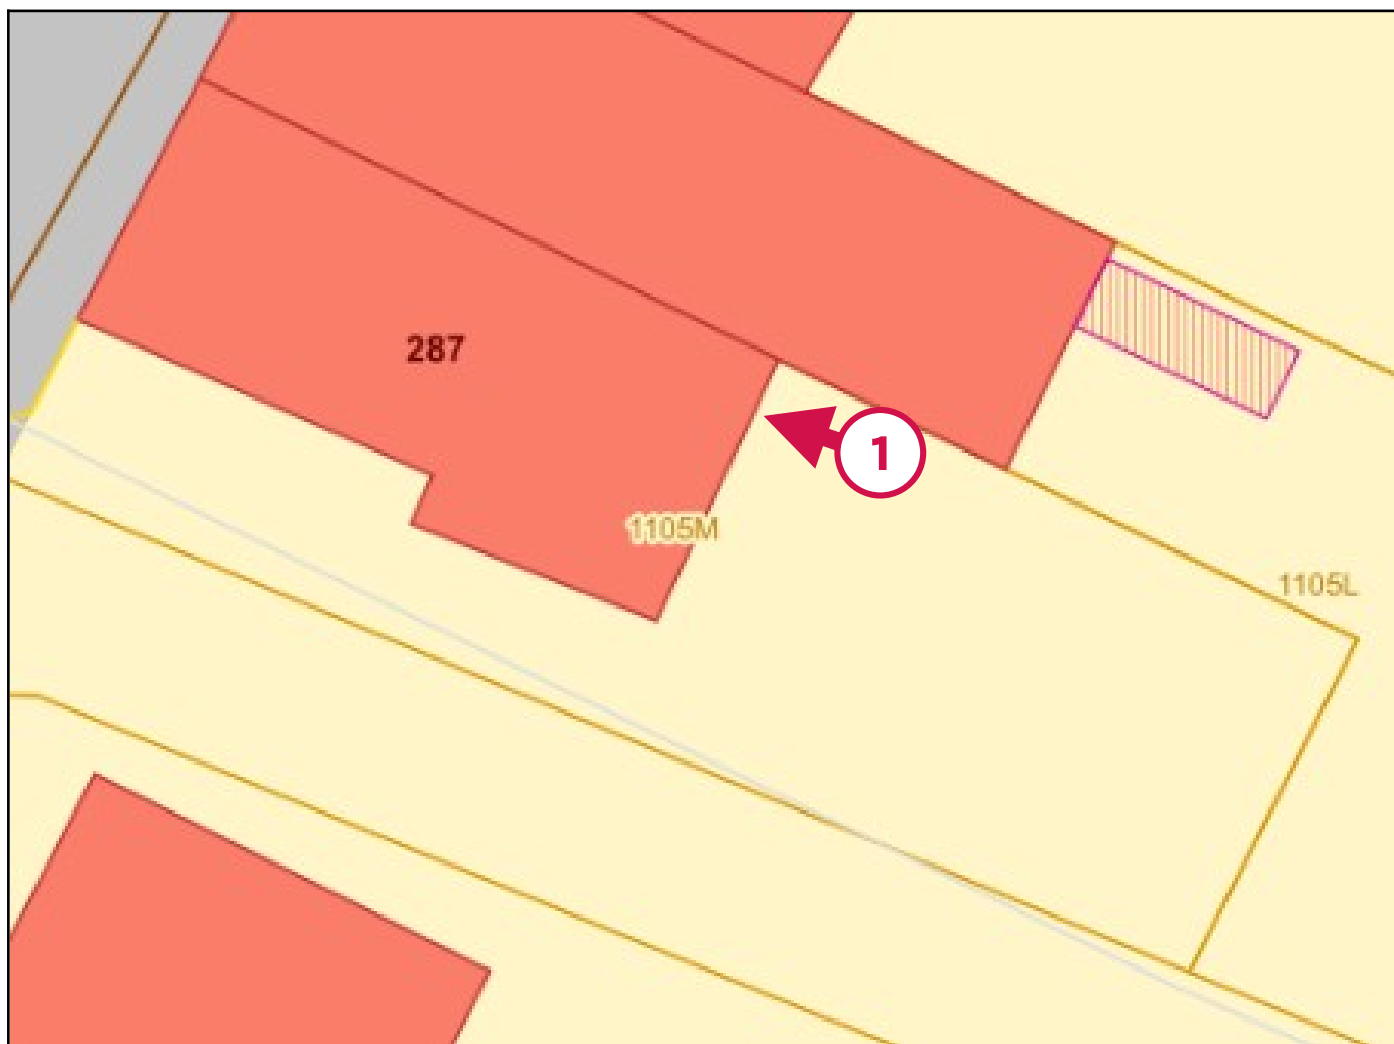
## Plan 2.1: Vaststellingen buiten de constructies

Beschrijving	Type	Actie
1. leien	Asbestmateriaal	Dringend verwijderen

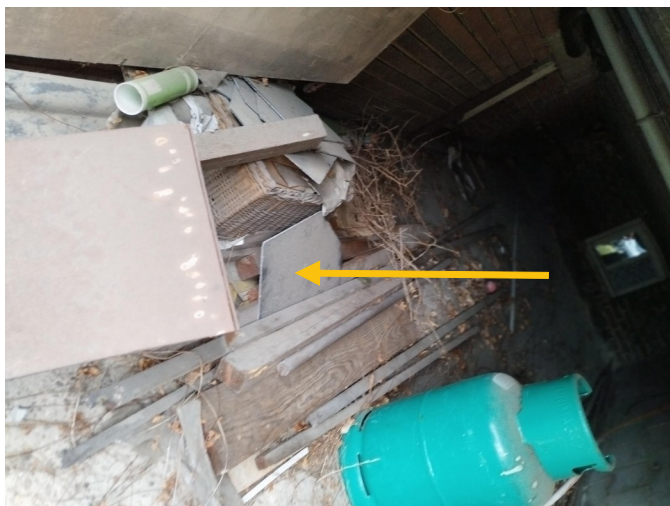
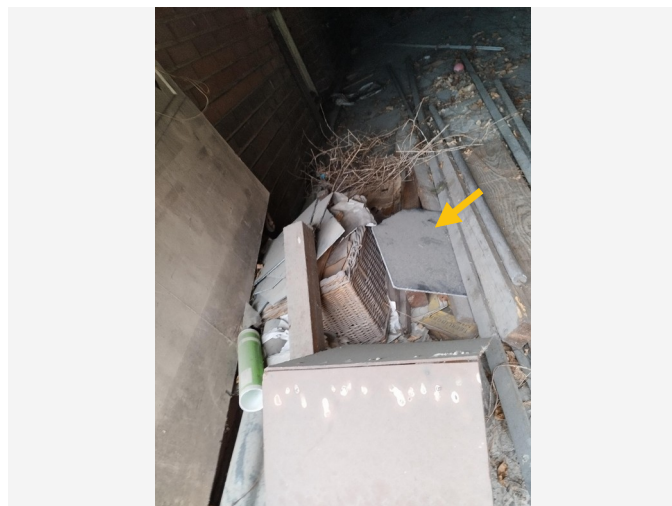
Het asbestmateriaal valt onder de mijlpaal van 2040.

**Dringend verwijderen**

<b>Beschrijving</b>	leien
<b>Type afvalstof</b>	Betreft stock-voorraad of gedemonteerde asbestmaterialen
<b>Aanwezige resten</b>	leien
<b>Omgeving</b>	Binnen
<b>Primaire drager</b>	Vloer
<b>Asbestmaterialen</b>	<ul style="list-style-type: none"><li>Dak- en gevelbekleding - Lei, shingle</li></ul>
<b>Bindmiddel van asbestmateriaal</b>	Cement
<b>Gebondenheid op basis van bindmiddel</b>	Hecht
<b>Hoeveelheid (gewicht - aantal)</b>	<ul style="list-style-type: none"><li>5,00 kg - 1 stuk</li></ul>
<b>Totaal gewicht</b>	5,00 kg
<b>Eenvoudig bereikbaar</b>	Ja
<b>Identificatiemethode</b>	Vaststelling zonder monsternamen

- Verwijder het asbestafval.

- Eenvoudige handelingen: mag via doe-het-zelf of door werknemer(s) met opleidingsattest eenvoudige handelingen  
Dragen van de nodige beschermingsmiddelen (mondmasker ffp3, handschoenen, tyvec). Indien mogelijk de ondervloer afdekken, leien voorzichtig verwijderen, extra fixeren, niet breken, niet gooien, onmiddellijk verpakken of voorzichtig in container met asbest bag plaatsen.

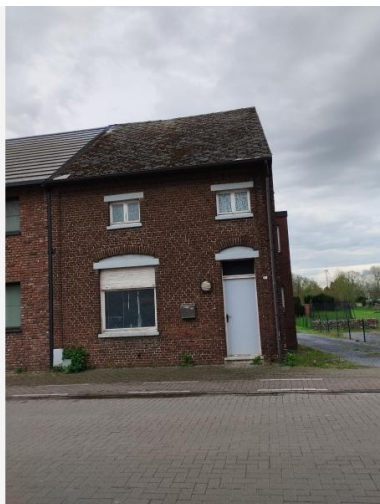
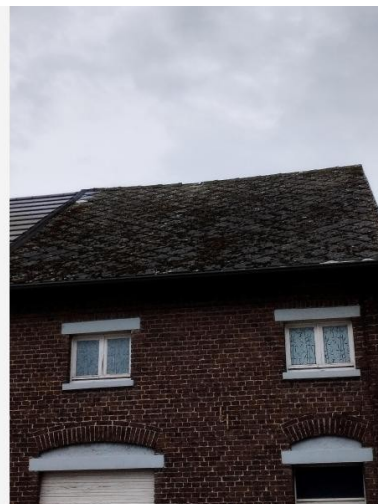
Het asbestmateriaal valt onder de mijlpaal van 2034.

Verwijderen

Eindbeoordeling materiaalrisico	Verhoogd materiaalrisico en/of verhoogde kans op vezelvrijgave
---------------------------------	--

Gebondenheid	Categorie 1: hechtgebonden in oorsprong
Asbestsoort (vezeltype)	Crocidoliet aanwezig
Asbestconcentratie	Laag (< 50%)
Afschermingsgraad van het gehele materiaal	Geheel of deels (ook) vrij aan de binnenlucht
Toestand van het materiaal	Licht beschadigd, licht verweerd. Intact materiaal type Pical – asbestboard of categorie III 'gebondenheid'

Beschrijving	Dakleien
Omgeving	Grenst aan binnen- en buitenlucht
Primaire drager	Schuin dak
Asbestmateriaal	Dak- en gevelbekleding - Lei, shingle
Bindmiddel van asbestmateriaal	Cement
Gebondenheid op basis van bindmiddel	Hecht

- Verwijder dit asbestmateriaal zo snel mogelijk. Volg de toestand goed op.
- Hemelwater dat afspoelt van asbestcement daken of gevels kan asbestdeeltjes bevatten. Gebruik het enkel voor gesloten circuits (bv. spoelen toiletten). Reinig na het vervangen van het dak of de gevel de dakgoten en regenwaterput of -ton om asbesthoudend sediment of slib te verwijderen

- Eenvoudige handelingen: mag via doe-het-zelf of door werknemer(s) met opleidingsattest eenvoudige handelingen  
Dragen van de nodige beschermingsmiddelen (mondmasker ffp3, handschoenen, tyvec). Indien mogelijk de ondervloer afdekken, leien voorzichtig verwijderen, extra fixeren, niet breken, niet gooien, onmiddellijk verpakken of voorzichtig in container met asbest bag plaatsen.

Gebruik geen stortkokers.

Indien leien in slechte staat zijn en kans bestaat op breken

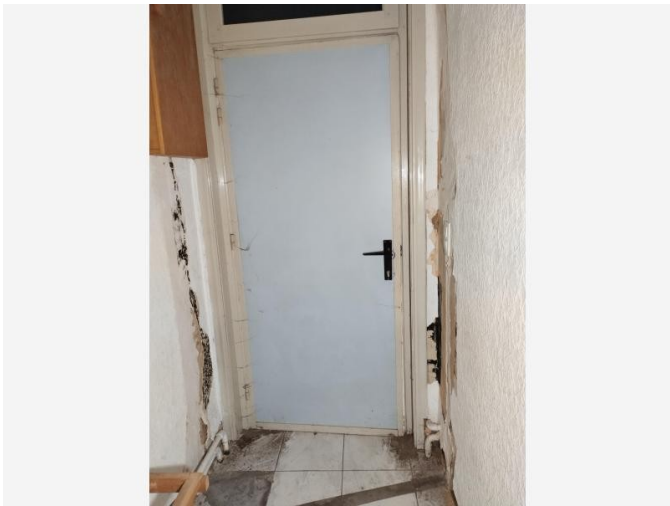
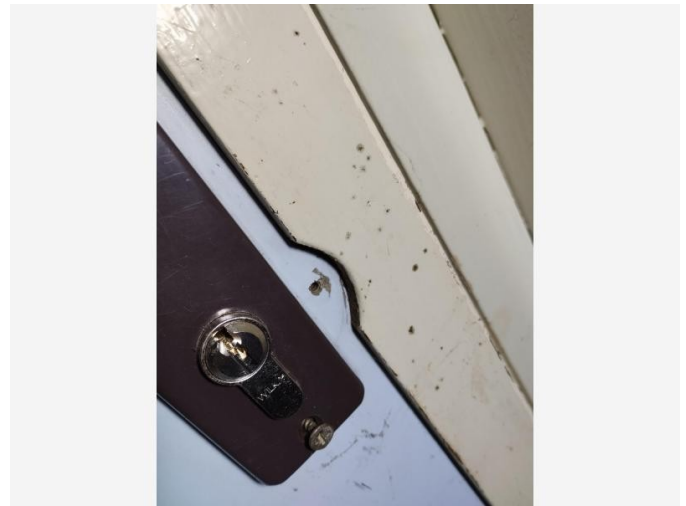
Het asbestmateriaal valt onder de mijlpaal van 2040.

Verwijderen

Eindbeoordeling materiaalrisico	Verhoogd materiaalrisico en/of verhoogde kans op vezelvrijgave
---------------------------------	--

Gebondenheid	Categorie 1: hechtgebonden in oorsprong
Asbestsoort (vezeltype)	Crocidoliet aanwezig
Asbestconcentratie	Laag (< 50%)
Afschermingsgraad van het gehele materiaal	Geheel of deels (ook) vrij aan de binnenlucht
Toestand van het materiaal	Licht beschadigd, licht verweerd. Intact materiaal type Pical – asbestboard of categorie III 'gebondenheid'

Beschrijving	glasal deuren
Omgeving	Grenst aan binnen- en buitenlucht
Primaire drager	Wandopening verticaal (raam, deur, ...)
Asbestmateriaal	Plaat, paneel, tablet - Geëmailleerd, type Glasal
Bindmiddel van asbestmateriaal	Cement
Gebondenheid op basis van bindmiddel	Hecht
Hoeveelheid (oppervlakte - dikte - aantal)	• 2,00 m <sup>2</sup> - 0,50 cm - 2 stuks
Totaal volume	0,02 m <sup>3</sup>
Eenvoudig bereikbaar	Ja
Bevestigingswijze	• Verlijmd, ingegoten, versmeerd

- Zorg voor een veilig beheer. Vermijd het beschadigen van het asbestmateriaal. Controleer de toestand jaarlijks op wijzigingen.

- Eenvoudige handelingen: mag via doe-het-zelf of door werknemer(s) met opleidingsattest eenvoudige handelingen  
EH via doe-het zelf : gebruik een FFP3 masker, handschoenen en tyvek . Maak de platen voorzichtig los zonder te breken , verpak dubbel met plastic folie

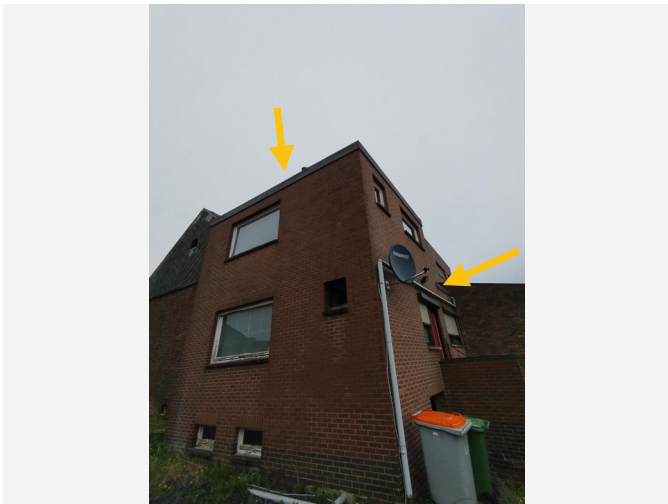
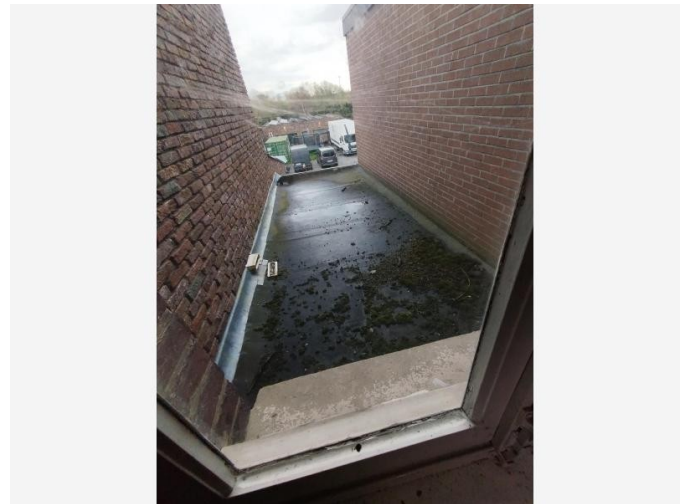
Het asbestmateriaal valt onder de mijlpaal van 2040.

Zorgvuldig beheren

Eindbeoordeling materiaalrisico	Zeer laag materiaalrisico en/of zeer lage kans op vezelvrijgave
---------------------------------	---

Gebondenheid	Categorie 1: hechtgebonden in oorsprong
Asbestsoort (vezeltype)	Alleen chrysotiel
Asbestconcentratie	Laag (< 50%)
Afschermingsgraad van het gehele materiaal	Geheel of deels vrij aan de buitenlucht
Toestand van het materiaal	Onbeschadigd, niet verweerd

Beschrijving	roofing
Omgeving	Buiten
Primaire drager	Plat dak
Asbestmateriaal	Dak- en gevelbekleding - Roofing

- Zorg voor een veilig beheer. Vermijd het beschadigen van het asbestmateriaal. Controleer de toestand jaarlijks op wijzigingen.
- Hemelwater dat afspoelt van asbestcement daken of gevels kan asbestdeeltjes bevatten. Gebruik het enkel voor gesloten circuits (bv. spoelen toiletten). Reinig na het vervangen van het dak of de gevel de dakgoten en regenwaterput of -ton om asbesthoudend sediment of slib te verwijderen

- Eenvoudige handelingen: enkel door erkend asbestverwijderaar EH erkend saneerder, verwijdering dient te gebeuren volgens de geldende voorschriften en veiligheidsnormen

Voor de roofing mag u eenvoudige handelingen door een erkende asbestverwijderaar steeds aanraden. Maar geef ook zeker de optie mee "doe-het-zelf of aannemer met opleidingsattest" (tenzij de roofing zijn bindingssterkte verloren is).

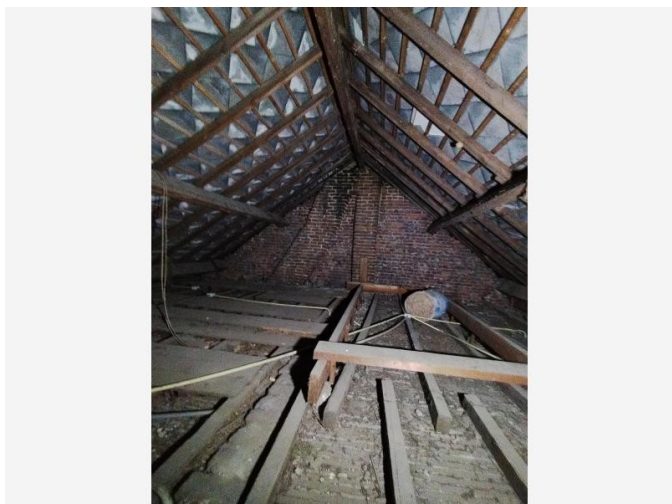
Vrije foto

Zolder werd nagekeken, geen asbestverdachte toepassingen aangetroffen.

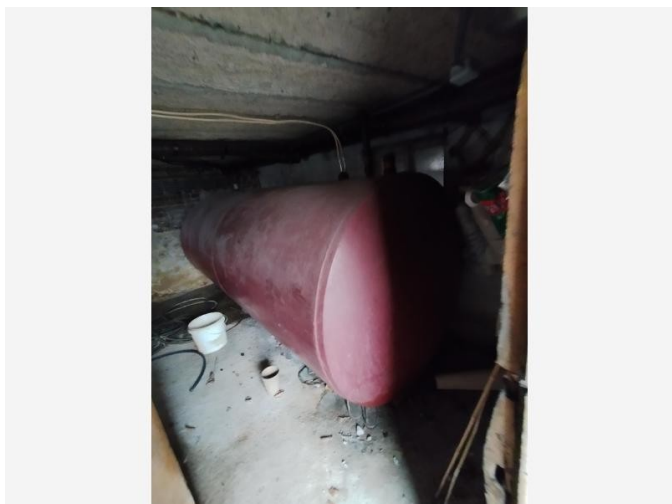
Vrije foto

Kelder werd nagekeken, geen asbestverdachte toepassingen aangetroffen.

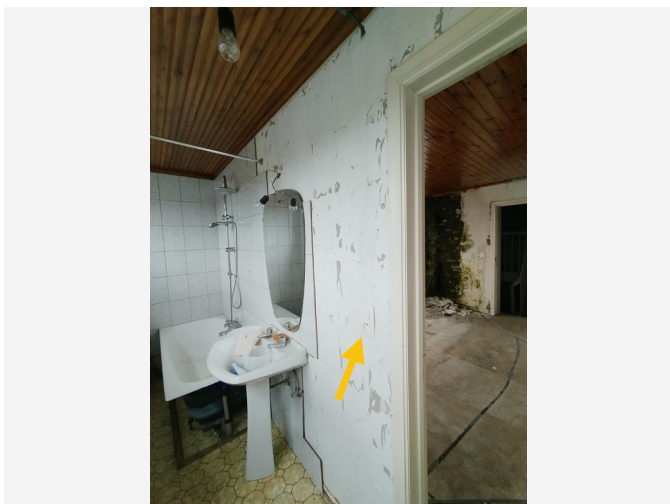
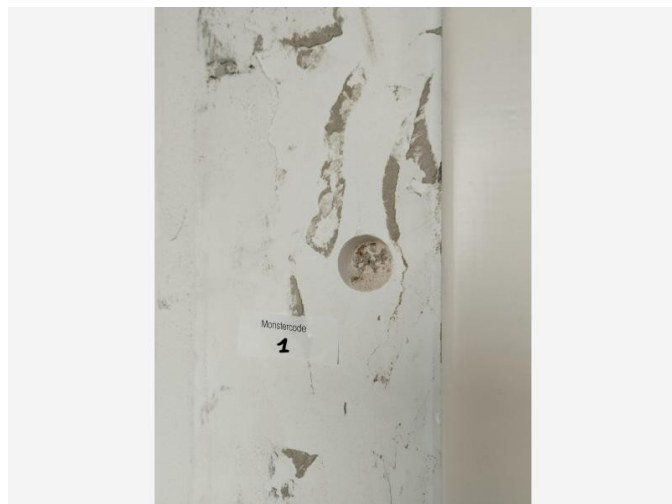
Geen asbest

#	Type	Referentie	Resultaat
7.1	Mengmonster	1	Geen asbest

Beschrijving	Pleisterwerk muren
Omgeving	Binnen
Primaire drager	Binnenwand

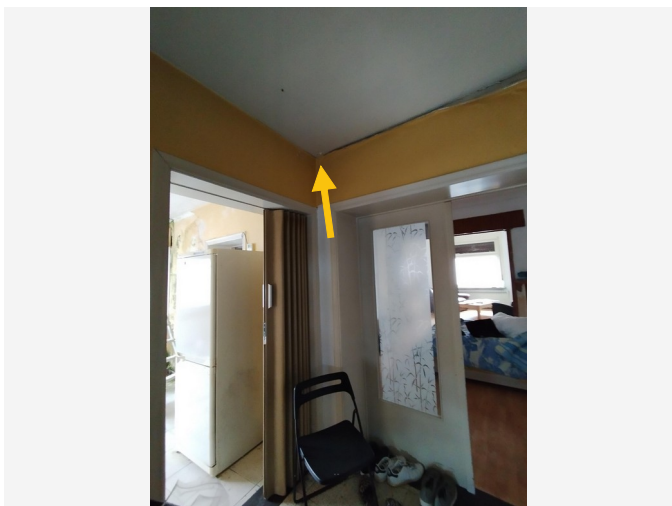
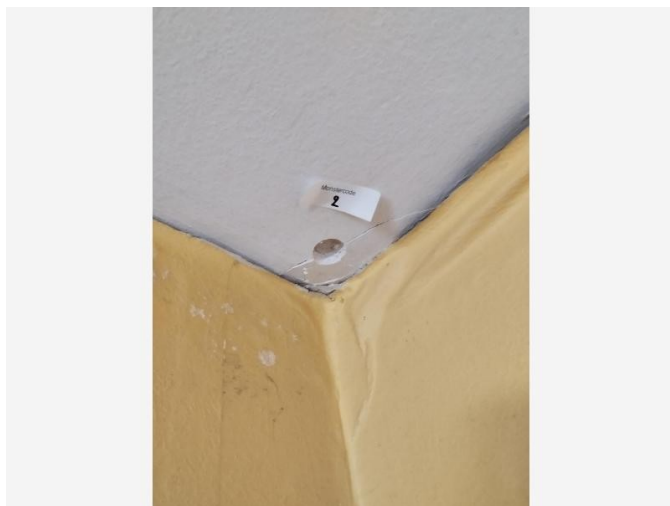
## Fiche 8: pleisterwerk plafond

Geen asbest

#	Type	Referentie	Resultaat
8.1	Mengmonster	2	Geen asbest

Beschrijving	pleisterwerk plafond
Omgeving	Binnen
Primaire drager	Plafond
Bindmiddel van materiaal	Gips - kalk

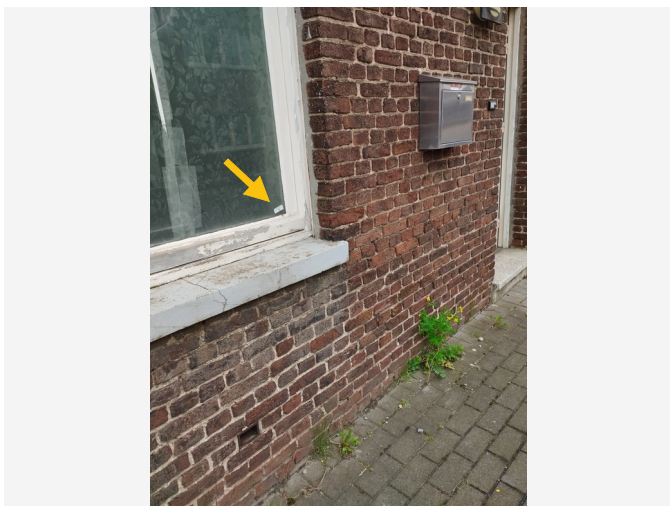
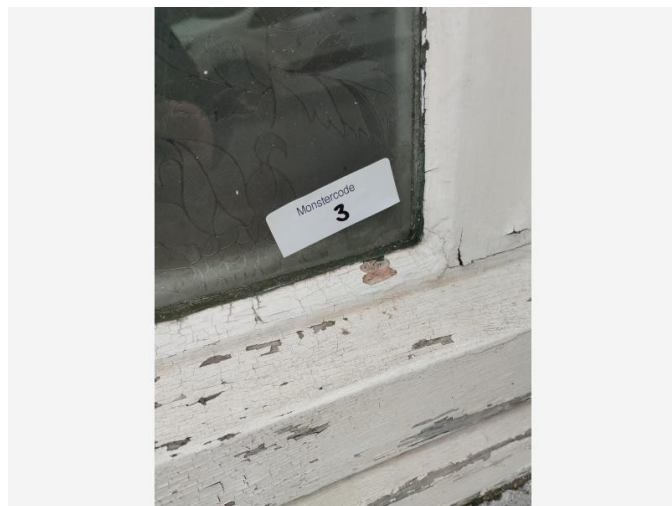
Geen asbest

#	Type	Referentie	Resultaat
9.1	Puntmonster	3	Geen asbest

Beschrijving	mastiek ramen
Omgeving	Buiten
Primaire drager	Wandopening verticaal (raam, deur, ...)
