Asbestinventarisatetest

Heirstraat 465, 3630 Maasmechelen

Attestnummer : 20260403-000275.000

Niet-asbestveilig

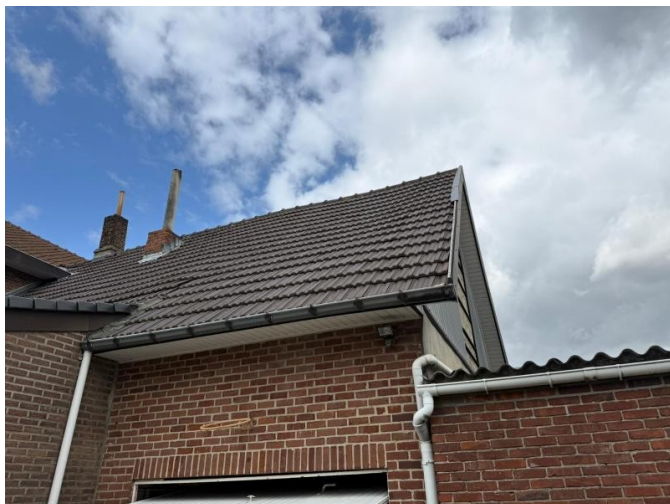
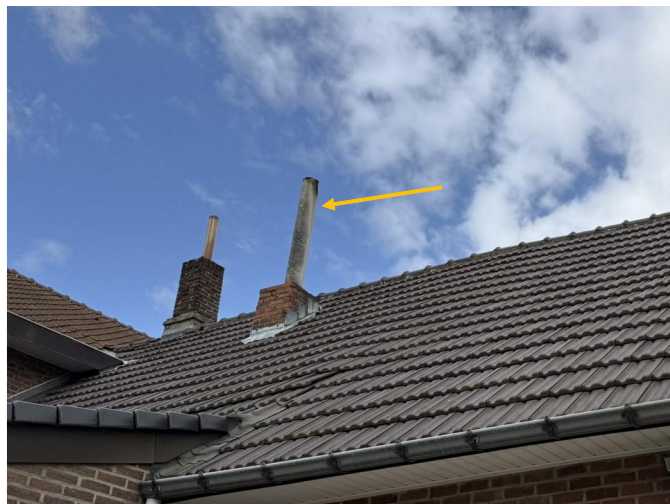
Dit type buis bevat meestal asbest.

Eindbeoordeling materiaalrisico	Verhoogd materiaalrisico en/of verhoogde kans op vezelvrijgave
---------------------------------	--

Gebondenheid	Categorie 1: hechtgebonden in oorsprong
Asbestsoort (vezeltype)	Crocidoliet aanwezig
Asbestconcentratie	Laag (< 50%)
Afschermingsgraad van het gehele materiaal	Geheel of deels vrij aan de buitenlucht, maar geen contact met binnenlucht
Toestand van het materiaal	Matig beschadigd, matig verweerd

Beschrijving	Schouw zadeldak
Omgeving	Buiten
Primaire drager	HVAC infrastructuur en uitrusting
Asbestmateriaal	Rookgaskanaal
Bindmiddel van asbestmateriaal	Cement
Gebondenheid op basis van bindmiddel	Hecht
Hoeveelheid (lengte - omtrek - dikte - aantal)	<ul style="list-style-type: none"> • 2,00 m - 17,00 cm - 1,00 cm - 4 stuks
Totaal volume	0,014 m ³
Eenvoudig bereikbaar	Ja
Bevestigingswijze	<ul style="list-style-type: none"> • Geklemd • Verlijmd, ingegoten, versmeerd
Identificatiemethode	<p>De asbestdeskundige beoordeelt het materiaal als asbestverdacht en dus asbesthoudend, en dit zonder monstername.</p> <p>Motivatie: Er is een onderzoeksbeperking die monstername verhindert; De ruimte of het materiaal bevindt zich hoger dan 3,5 meter vanaf een vaste ondergrond.</p>
Destructieve handeling voor identificatie	Nee
Opmerking	De schouw aangeduid is duidelijk een cementbuis. De andere rookgaskanalen zien er vernieuwder uit, maar ik kan niet 100% uitsluiten of deze niet-asbestverdacht zijn aangezien ze niet van dichtbij te zien zijn.

Het asbestmateriaal valt onder de mijlpaal van 2034.

Verwijderen

- Zorg voor een veilig beheer. Vermijd het beschadigen van het asbestmateriaal. Controleer de toestand jaarlijks op wijzigingen.
- Hemelwater dat afspoelt van asbestcement daken of gevels kan asbestdeeltjes bevatten. Gebruik het enkel voor gesloten circuits (bv. spoelen toiletten). Reinig na het vervangen van het dak of de gevel de dakgoten en regenwaterput of -ton om asbesthoudend sediment of slib te verwijderen
- Voer bijkomende staalname(s) uit.

Vermoedelijk loopt de buis door in een kanaal in de gemetste schouw, dit vereist specifieke bijkomende maatregelen en voldoende expertise om deze buis correct te verwijderen zonder de buis stuk te maken. Bij het verwijderen kan stof voorkomen.

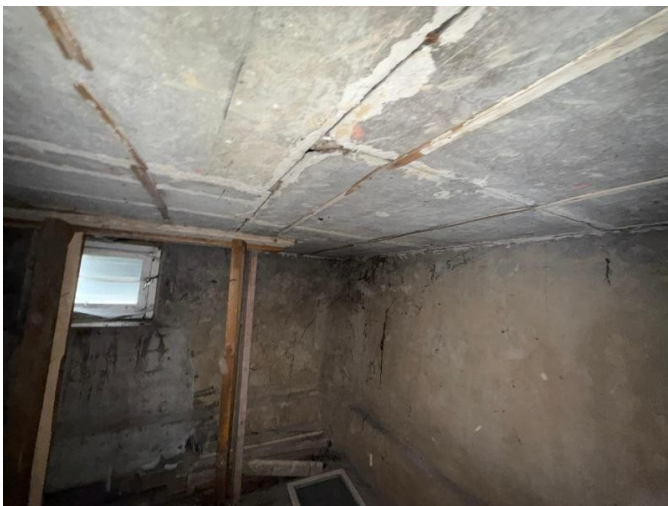
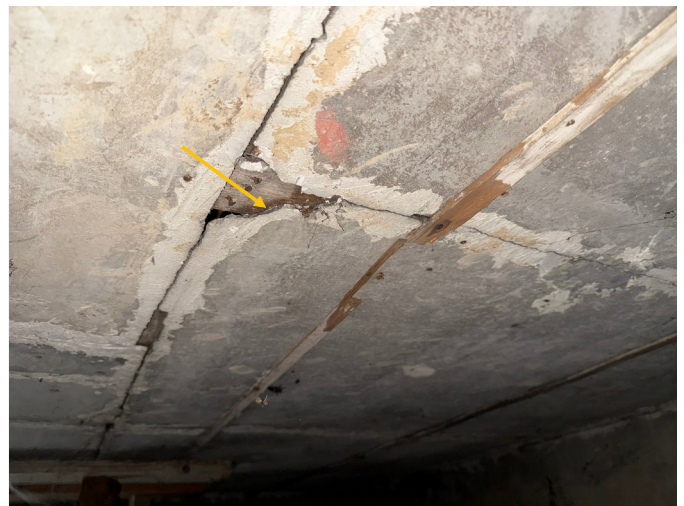
Eindbeoordeling materiaalrisico	Verhoogd materiaalrisico en/of verhoogde kans op vezelvrijgave
---------------------------------	--

Gebondenheid	Categorie 1: hechtgebonden in oorsprong
Asbestsoort (vezeltype)	Amfibool aanwezig, uitgezonderd crocidoliet
Asbestconcentratie	Laag (< 50%)
Afschermingsgraad van het gehele materiaal	Geheel of deels vrij aan de binnenlucht, maar geen contact met binnenluchtstromen
Toestand van het materiaal	Matig beschadigd, matig verweerd

#	Type	Referentie	Resultaat
2.1	Puntmonster	ST 5	Chrysotiel, Amosiet

Beschrijving	Plaat plafond kelder
Omgeving	Binnen
Primaire drager	Plafond
Asbestmateriaal	Plaat, paneel, tablet - Type Menuiserite
Bindmiddel van asbestmateriaal	Cement
Gebondenheid op basis van bindmiddel	Hecht
Hoeveelheid (oppervlakte - dikte - aantal)	• 35,00 m ² - 1,00 cm - 1 stuk
Totaal volume	0,35 m ³
Eenvoudig bereikbaar	Ja
Bevestigingswijze	• Genageld, geniet
Identificatiemethode	Een monstername door de asbestdeskundige met laboanalyse door een asbestlabo.
Destructieve handeling voor identificatie	Nee

Het asbestmateriaal valt onder de mijlpaal van 2040.

Verwijderen

- Zorg voor een veilig beheer. Vermijd het beschadigen van het asbestmateriaal. Controleer de toestand jaarlijks op wijzigingen.
- Verwijder dit asbestmateriaal zo snel mogelijk. Volg de toestand goed op.

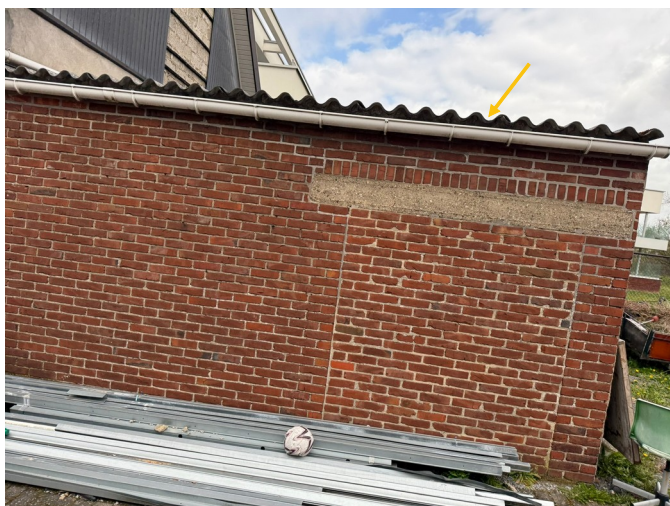
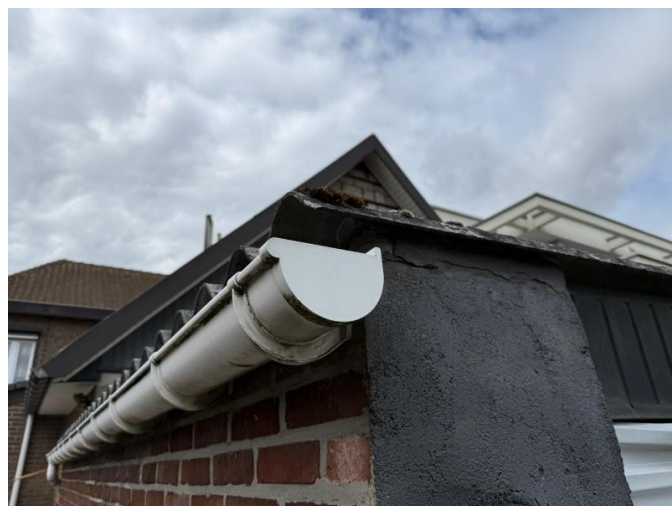
Eindbeoordeling materiaalrisico	Verhoogd materiaalrisico en/of verhoogde kans op vezelvrijgave
---------------------------------	--

Gebondenheid	Categorie 1: hechtgebonden in oorsprong
Asbestsoort (vezeltype)	Alleen chrysotiel aanwezig
Asbestconcentratie	Laag (< 50%)
Afschermingsgraad van het gehele materiaal	Geheel of deels vrij aan de buitenlucht, maar geen contact met binnenlucht
Toestand van het materiaal	Matig beschadigd, matig verweerd

#	Type	Referentie	Resultaat
3.1	Puntmonster	ST 7	Chrysotiel

Beschrijving	Golfplaten achter
Omgeving	Grenst aan binnen- en buitenlucht
Primaire drager	Schuin dak
Asbestmateriaal	Dak- en gevelbekleding - Golfplaat
Bindmiddel van asbestmateriaal	Cement
Gebondenheid op basis van bindmiddel	Hecht
Hoeveelheid (oppervlakte - aantal)	<ul style="list-style-type: none">• 35,00 m² - 1 stuk
Totale oppervlakte	35,00 m ²
Eenvoudig bereikbaar	Ja
Bevestigingswijze	<ul style="list-style-type: none">• Geschroefd
Identificatiemethode	Een monstername door de asbestdeskundige met laboanalyse door een asbestlabo.
Destructieve handeling voor identificatie	Nee

Het asbestmateriaal valt onder de mijlpaal van 2034.

Verwijderen

- Zorg voor een veilig beheer. Vermijd het beschadigen van het asbestmateriaal. Controleer de toestand jaarlijks op wijzigingen.
- Verwijder dit asbestmateriaal zo snel mogelijk. Volg de toestand goed op.
- Hemelwater dat afspoelt van asbestcement daken of gevels kan asbestdeeltjes bevatten. Gebruik het enkel voor gesloten circuits (bv. spoelen toiletten). Reinig na het vervangen van het dak of de gevel de dakgoten en regenwaterput of -ton om asbesthoudend sediment of slib te verwijderen

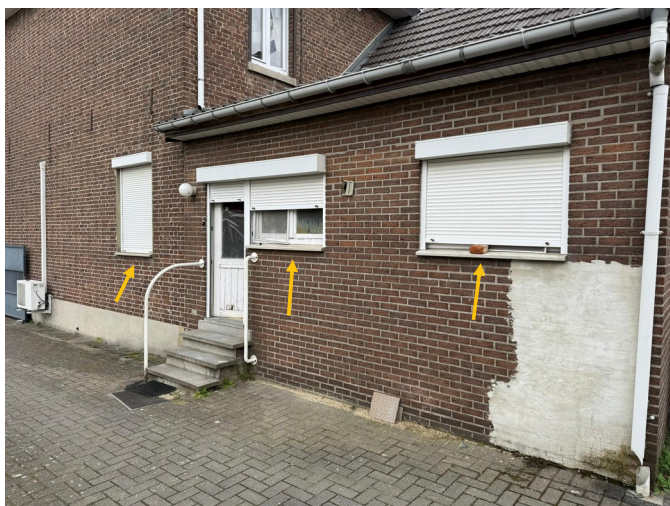
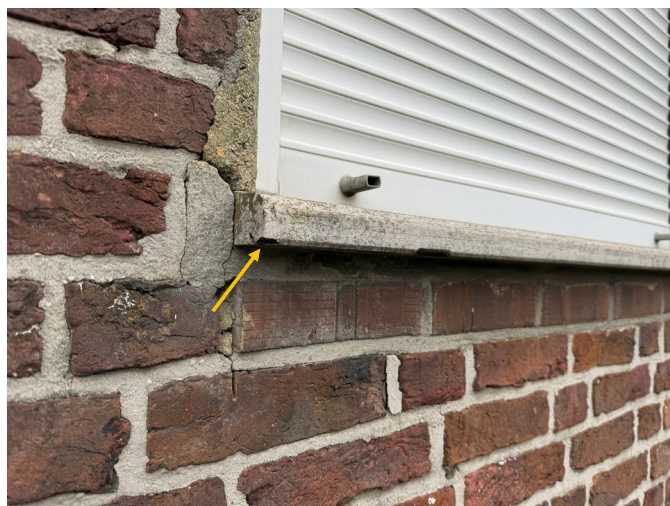
Eindbeoordeling materiaalrisico	Laag materiaalrisico en/of verlaagde kans op vezelvrijgave
---------------------------------	--

Gebondenheid	Categorie 1: hechtgebonden in oorsprong
Asbestsoort (vezeltype)	Alleen chrysotiel aanwezig
Asbestconcentratie	Laag (< 50%)
Afschermingsgraad van het gehele materiaal	Geheel of deels vrij aan de buitenlucht, maar geen contact met binnenlucht
Toestand van het materiaal	Licht beschadigd, licht verweerd. Intacte calciumsilicaatplaat of materiaal met categorie 3-gebondenheid

#	Type	Referentie	Resultaat
4.1	Puntmonster	ST 9	Chrysotiel

Beschrijving	Vensterbank buiten
Omgeving	Buiten
Primaire drager	Wand buitenschil
Asbestmateriaal	Plaat, paneel, tablet - Type Massal
Bindmiddel van asbestmateriaal	Cement
Gebondenheid op basis van bindmiddel	Hecht
Hoeveelheid (oppervlakte - dikte - aantal)	• 0,40 m ² - 2,00 cm - 3 stuks
Totaal volume	0,024 m ³
Eenvoudig bereikbaar	Ja
Bevestigingswijze	• Geklemd
Identificatiemethode	Een monstername door de asbestdeskundige met laboanalyse door een asbestlabo.
Destructieve handeling voor identificatie	Nee

Het asbestmateriaal valt onder de mijlpaal van 2040.

Zorgvuldig beheren

- Zorg voor een veilig beheer. Vermijd het beschadigen van het asbestmateriaal. Controleer de toestand jaarlijks op wijzigingen.

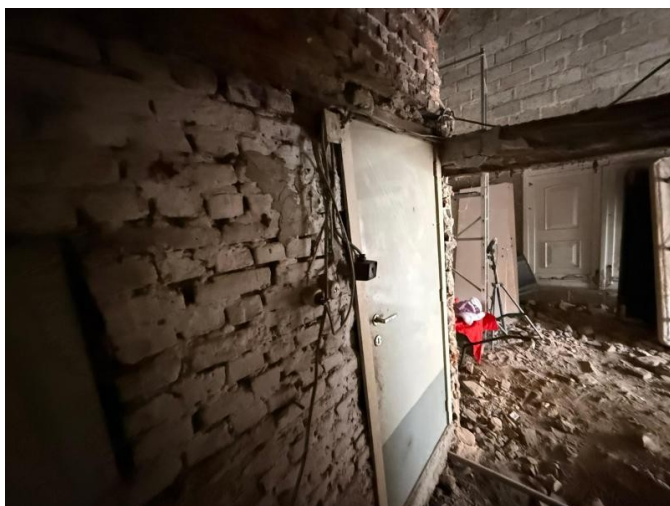
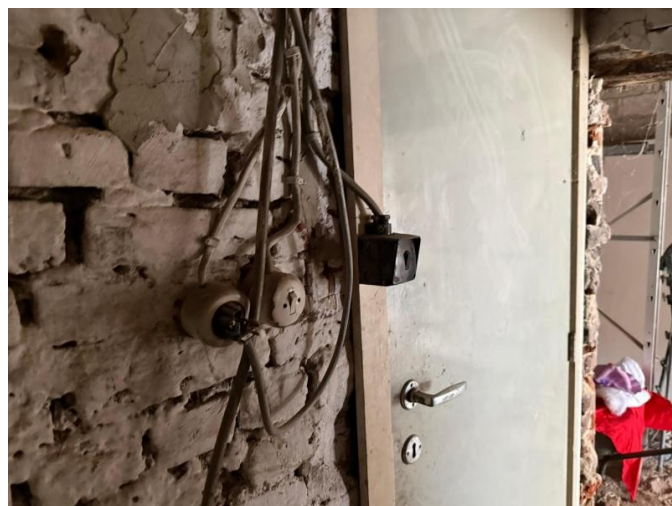
Eindbeoordeling materiaalrisico	Laag materiaalrisico en/of verlaagde kans op vezelvrijgave
---------------------------------	--

Gebondenheid	Categorie 1: hechtgebonden in oorsprong
Asbestsoort (vezeltype)	Crocidoliet aanwezig
Asbestconcentratie	Laag (< 50%)
Afschermingsgraad van het gehele materiaal	Geheel of deels vrij aan de binnenlucht, maar geen contact met binnenluchtstromen
Toestand van het materiaal	Onbeschadigd, niet verweerd

Beschrijving	Bakeliete elektrische infrastructuur
Omgeving	Binnen
Primaire drager	Communicatie en elektrische infrastructuur en uitrusting
Asbestmateriaal	Plaat, paneel, tablet - Type Bakeliet
Bindmiddel van asbestmateriaal	Kunststof of -hars
Gebondenheid op basis van bindmiddel	Hecht
Hoeveelheid (oppervlakte - dikte - aantal)	<ul style="list-style-type: none">0,01 m² - 1,00 cm - 2 stuks
Totaal volume	< 0,001 m ³
Eenvoudig bereikbaar	Ja
Bevestigingswijze	<ul style="list-style-type: none">Geschroefd
Identificatiemethode	<p>De asbestdeskundige beoordeelt het materiaal als asbestverdacht en dus asbesthoudend, en dit zonder monstername.</p> <p>Motivatie: De monstername brengt andere schade aan dan schade die inherent is aan de monstername.</p>
Destructieve handeling voor identificatie	Nee

Het asbestmateriaal valt onder de mijlpaal van 2040.

Zorgvuldig beheren

- Zorg voor een veilig beheer. Vermijd het beschadigen van het asbestmateriaal. Controleer de toestand jaarlijks op wijzigingen.
- Voer bijkomende staalname(s) uit.

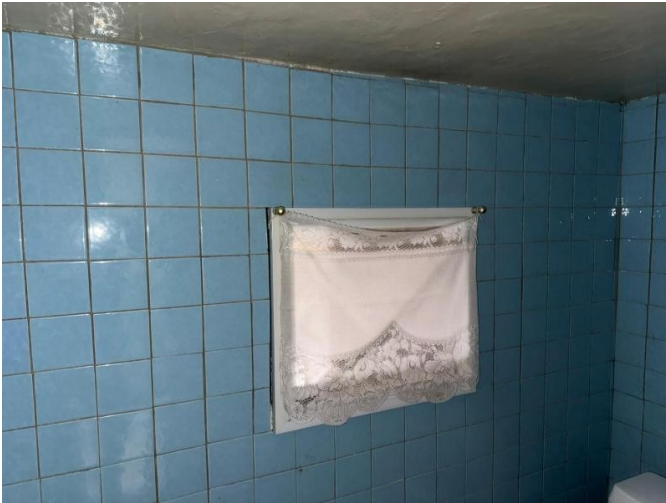
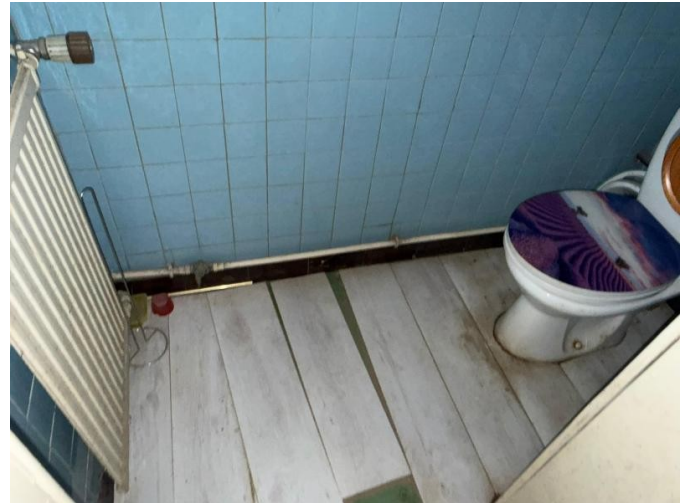
Er is geen staalname van de tegellijm mogelijk zonder destructief te werk te gaan. Bij werken dient dit verder onderzocht te worden (destructief).

Basis voor advies	Beoordeling op basis van expertise, zonder een vaststelling door de asbestdeskundige.
-------------------	---

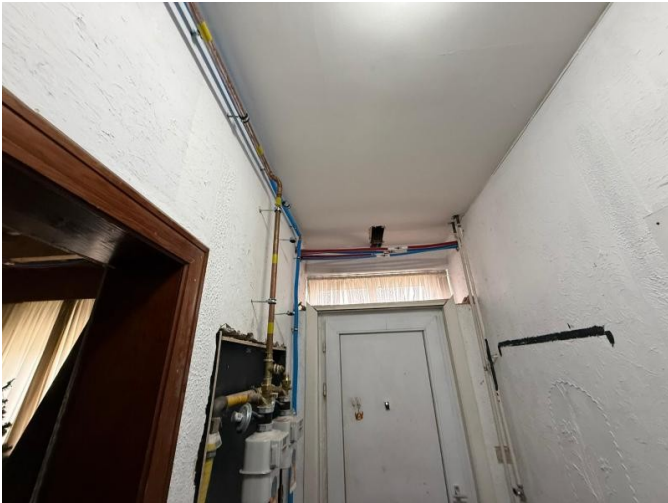
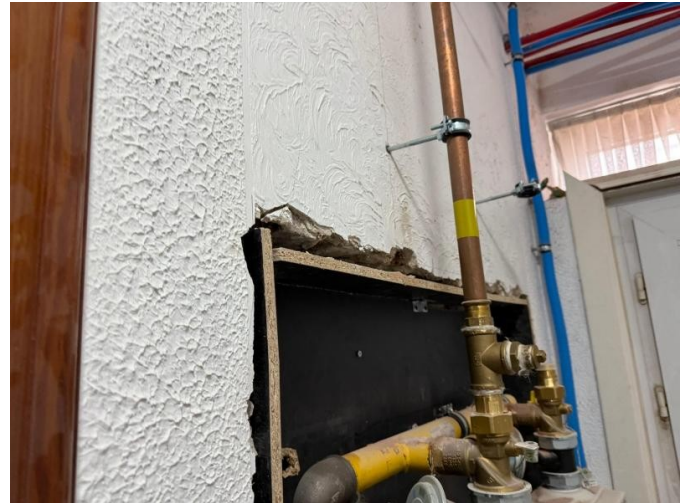
Fiche 7: Pleisterwerk muren

Geen asbest

#	Type	Referentie	Resultaat
7.1	Mengmonster	ST 1	Geen asbest

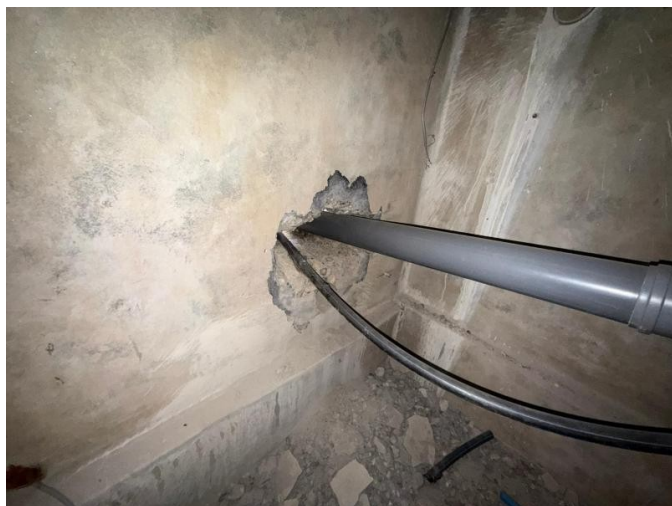
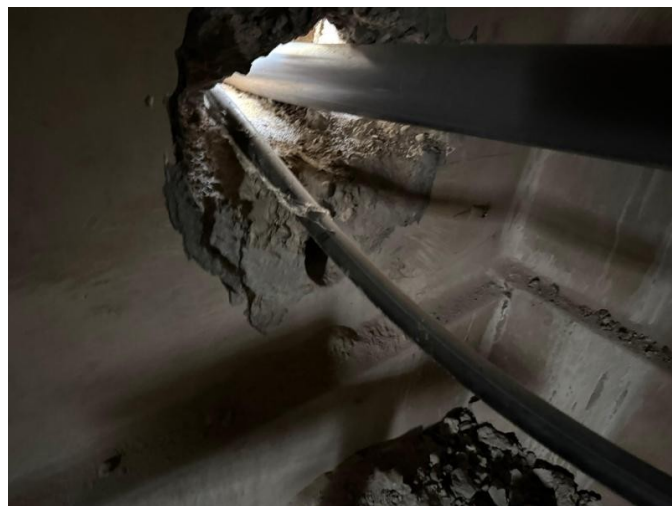
Fiche 8: Cementering kelder

Geen asbest

#	Type	Referentie	Resultaat
8.1	Mengmonster	ST 4	Geen asbest

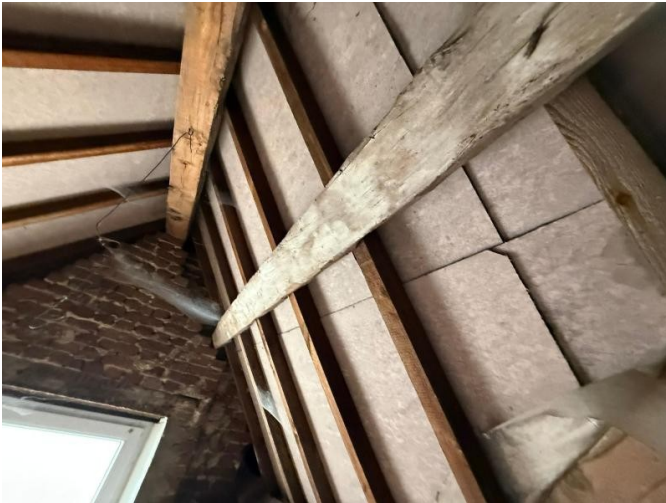
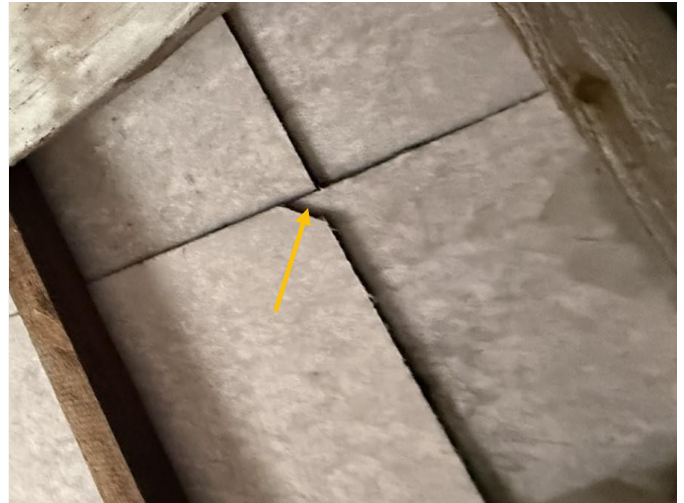
Fiche 9: Onderdak: menuiserie

Geen asbest

#	Type	Referentie	Resultaat
9.1	Puntmonster	ST 6	Geen asbest

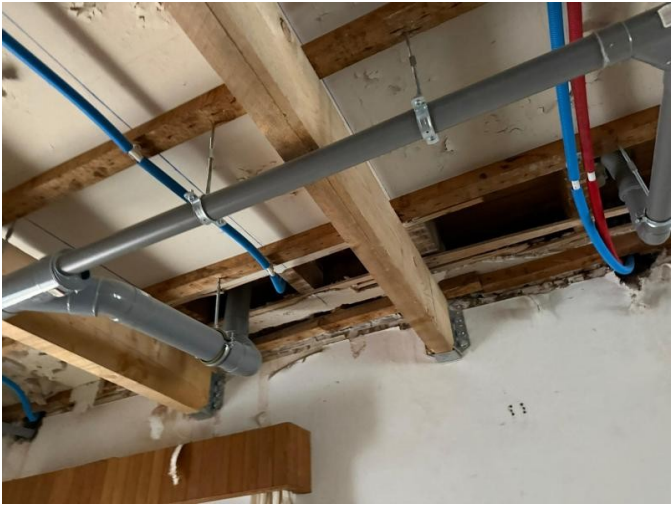
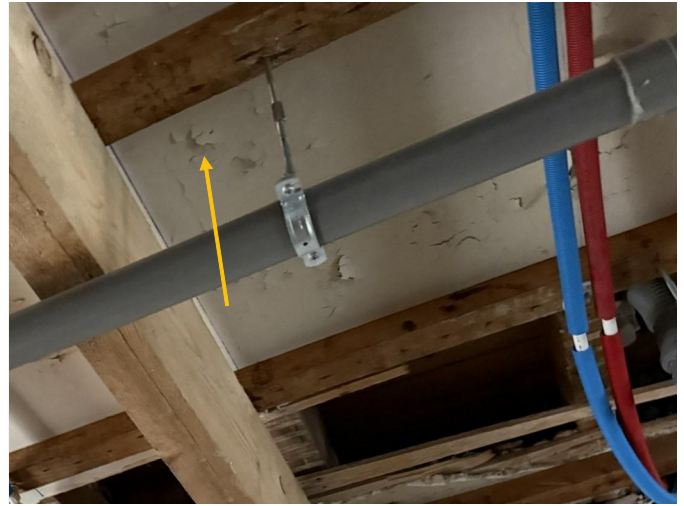
Fiche 10: Pleisterwerk plafond

Geen asbest

#	Type	Referentie	Resultaat
10.1	Mengmonster	ST 2	Geen asbest

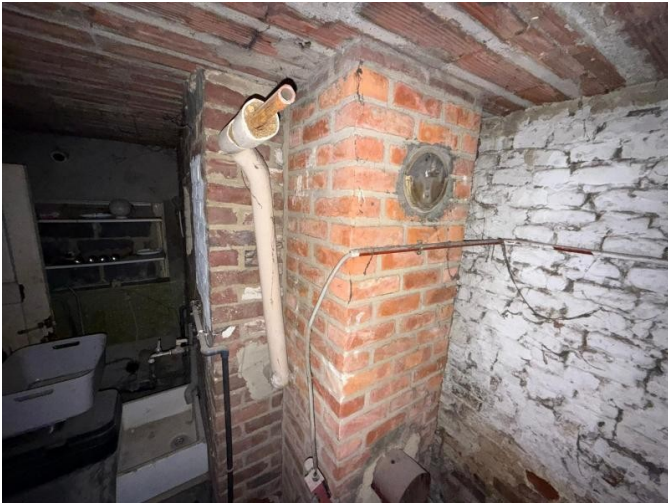
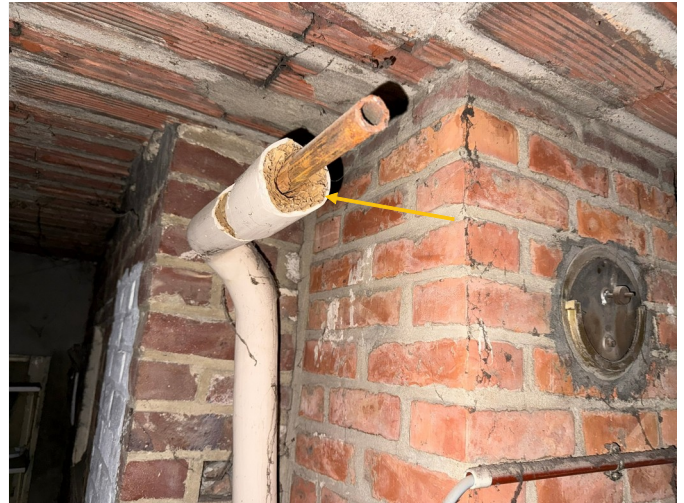
Fiche 11: Leidingisolatie garage

Geen asbest

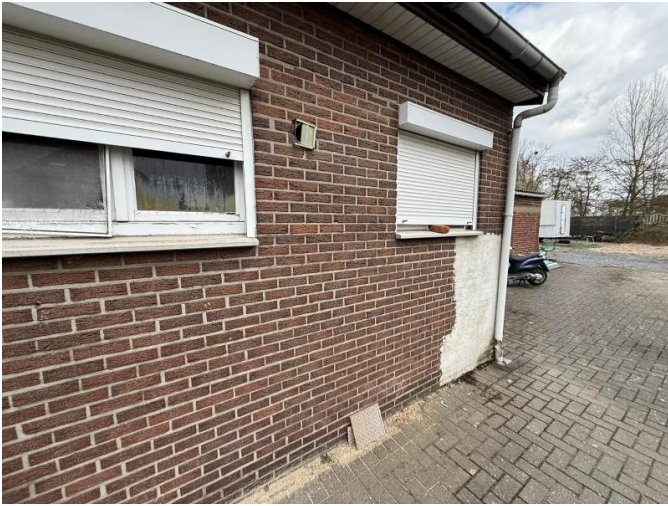
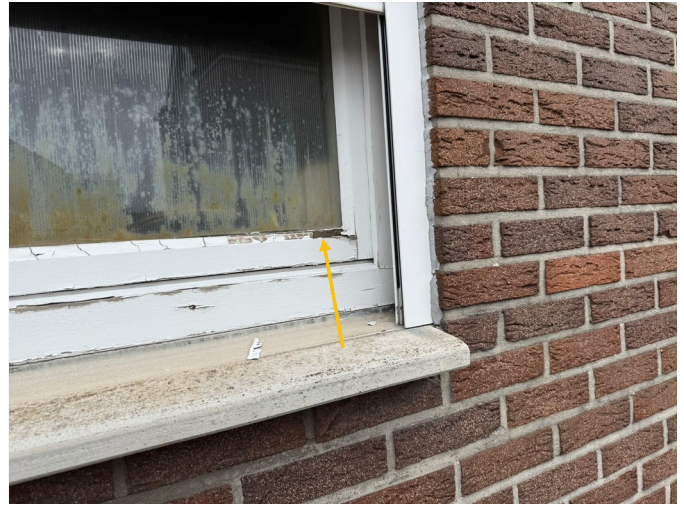
Fiche 12: Mastiek ramen

Geen asbest

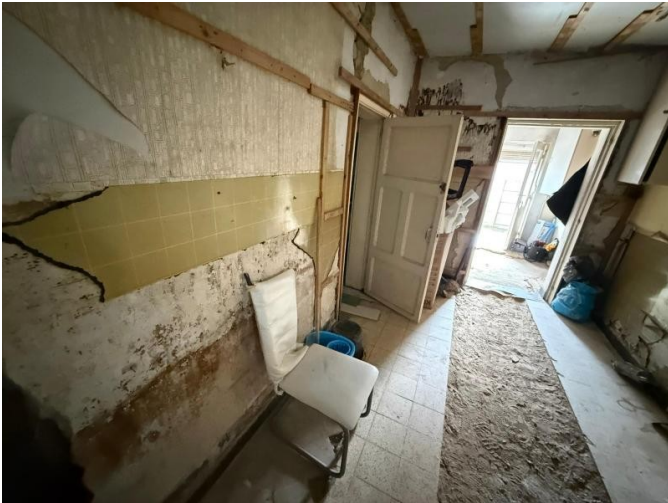
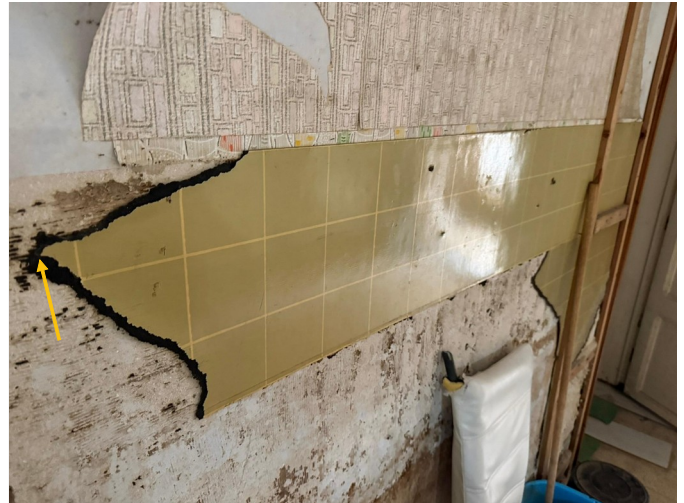
Fiche 13: Wandzeil badkamer

Geen asbest

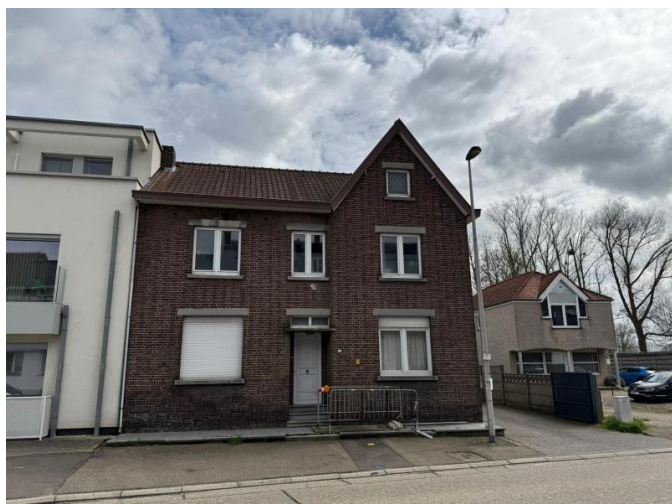
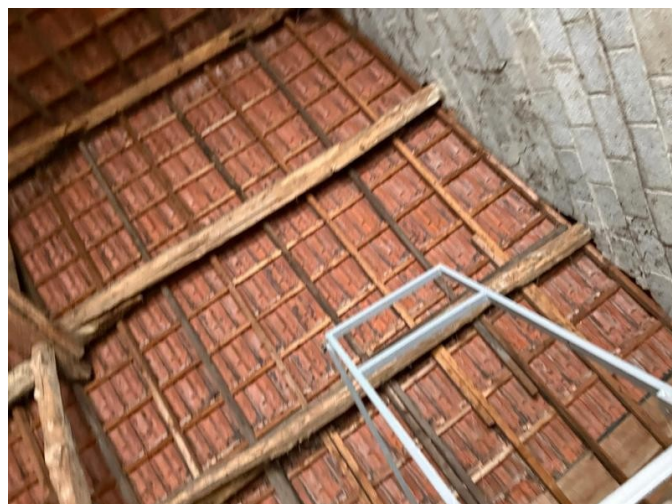
Beschrijving	Notitie	Terug te vinden op plannen
Fiche 14: Dakbedekking: dakpannen	De dakbedekking bestaat uit niet asbestverdachte dakpannen.	Plan 1.9: Dak
