# Asbestinventarisatetest

Bessemerstraat 140, 3620 Lanaken

Attestnummer : 20230929-000022.000

Uitgegeven op : 29.09.2023

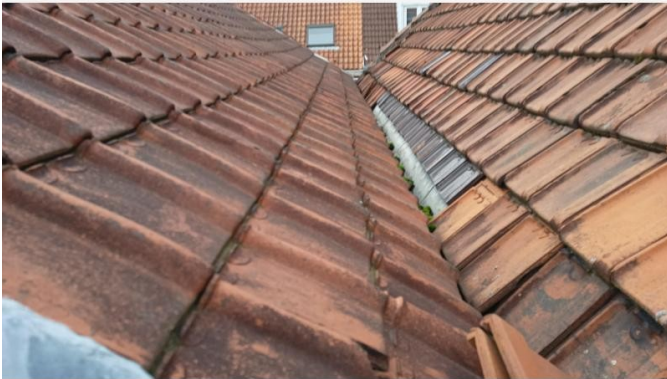
*Situeringsfoto*

**Reden:** Het te onderzoeken materiaal situeert zich hoger dan 3,50 m te rekenen vanaf een veilige ondergrond

**Uitleg van de asbestdeskundige:** Op 1 plaats heb ik het onderdak kunnen controleren, er was geen onderdak aanwezig.

Waarschijnlijk is dit overal het zelfde maar niet zeker.

De eigenaar sprak wel van platen in het dak. (niet zichtbaar langs binnen)

Laat dit verder onderzoeken.

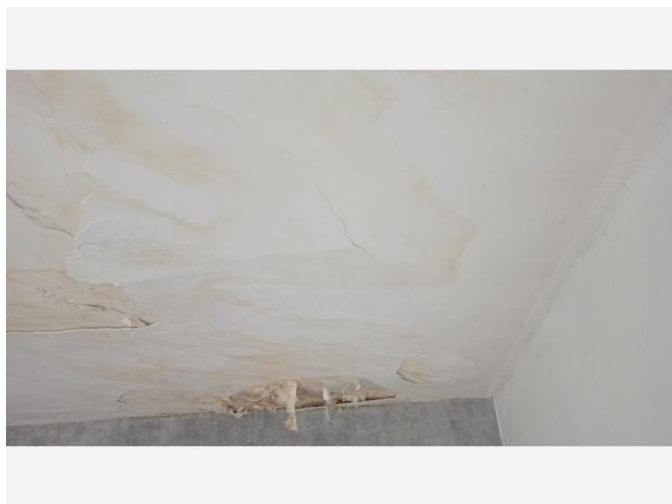
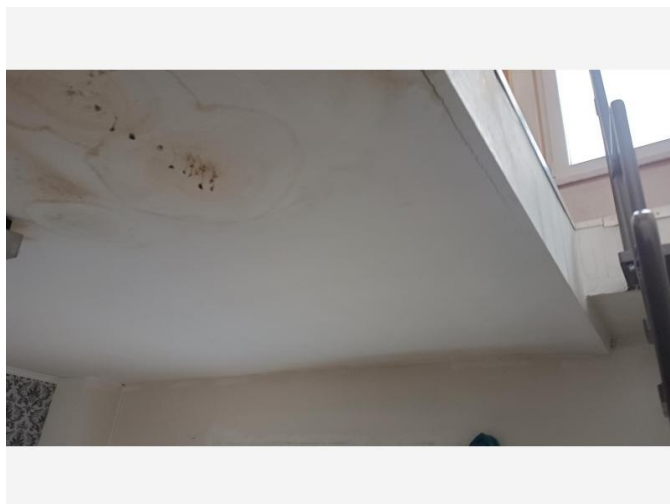
## Fiche 3: Pleisterwerk plafond

Geen asbest

| <b>Opmerking</b> | De meeste plafonds zijn afgewerkt met gyproc |

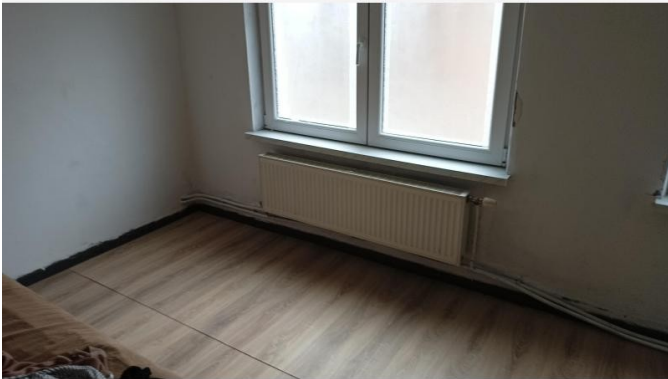
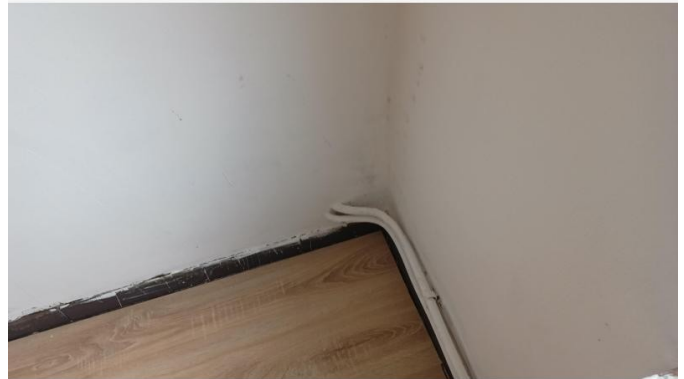
## Fiche 4: Pleisterwerk muur

Geen asbest

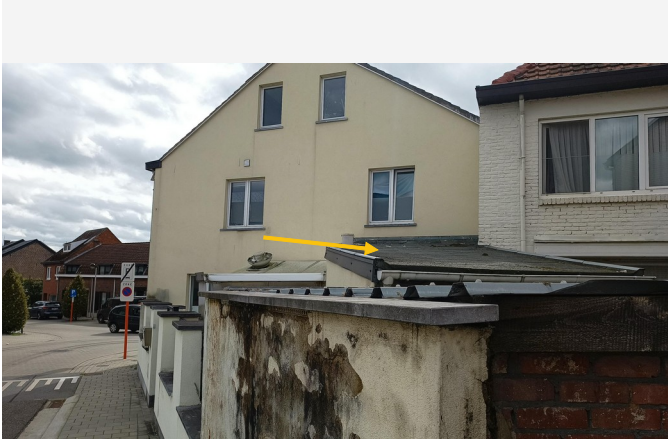
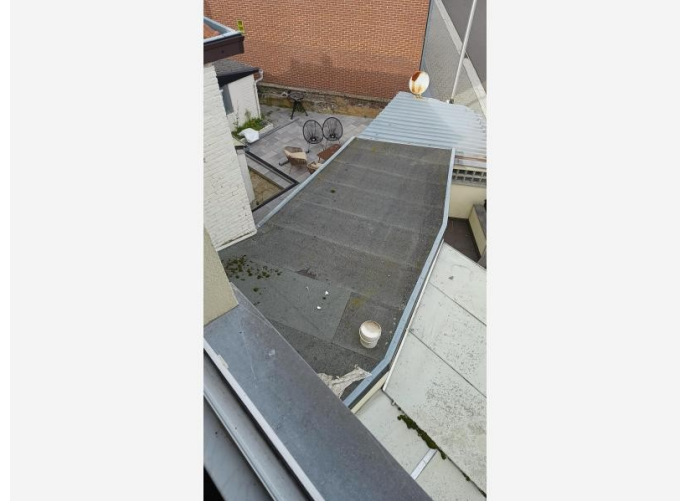
## Fiche 5: Roofing dak achterbouw

Geen asbest

| Opmerking | <p>Bitumen/roofing: Er is enkel een staal genomen van de bovenste laag roofing. Onder de geïnspecteerde roofing kan mogelijks asbesthoudende roofing zitten.</p> <p>Laat een destructief onderzoek uitvoeren als u de roofing laat verwijderen.</p> |

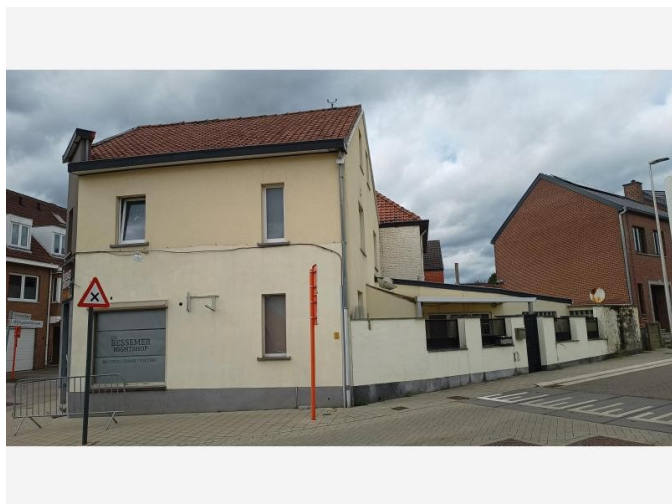
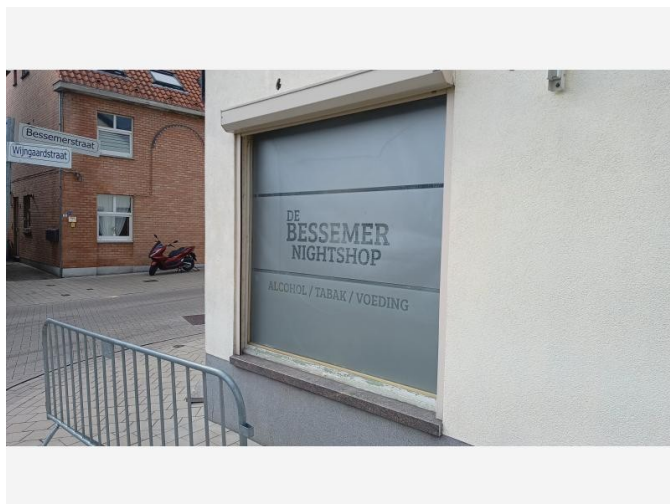
Geen asbest

| Opmerking | De eigenaar heeft de bakstenen muur na 2001 gepleisterd,<br>in 2 delen, rond 2007 -2008 en het 2de deel rond 2010. |
