Asbestinventarisatetest

Sint-Alenalaan 49, 1700 Dilbeek

Attestnummer : 20230504-000424.000

Uitgegeven op : 04.05.2023

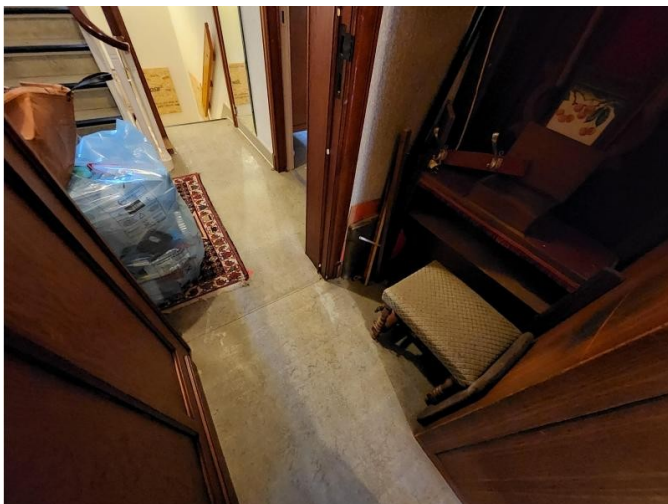
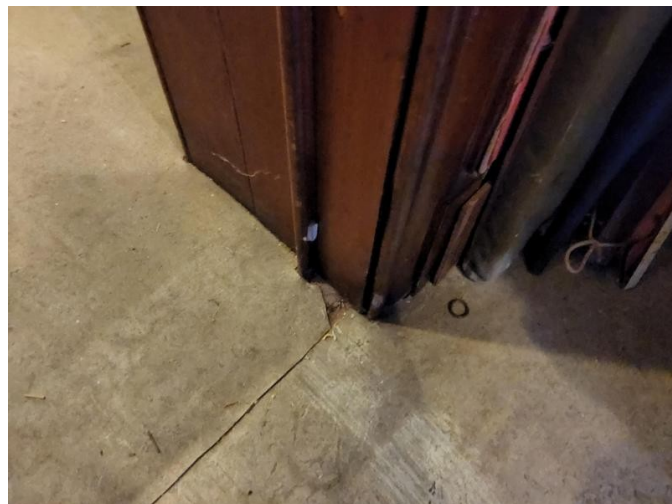
Eindbeoordeling materiaalrisico	Verhoogd materiaalrisico en/of verhoogde kans op vezelvrijgave
---------------------------------	--

Gebondenheid	Categorie 2: niet-hechtgebonden met matrix
Asbestsoort (vezeltype)	Alleen chrysotiel
Asbestconcentratie	Hoog ($\geq 50\%$)
Afschermingsgraad van het gehele materiaal	Geheel of deels (ook) vrij aan de binnenlucht
Toestand van het materiaal	Licht beschadigd, licht verweerd. Intact materiaal type Pical – asbestboard of categorie III 'gebondenheid'

#	Type	Referentie	Resultaat
1.1	Mengmonster	Staal 4.2	Chrysotiel

Beschrijving	Vloerzeil boven groen/geel
Omgeving	Binnen
Primaire drager	Vloer
Asbestmateriaal	Prefab - afwerking - Vloerzeil
Bindmiddel van asbestmateriaal	Karton - papier - viltachtig
Gebondenheid op basis van bindmiddel	Niet-hechtgebonden
Hoeveelheid (oppervlakte - aantal)	• 35,00 m ² - 1 stuk

Totale oppervlakte	35,00 m ²
Eenvoudig bereikbaar	Ja
Bevestigingswijze	<ul style="list-style-type: none">• Verlijmd, ingegoten, versmeerd
Identificatiemethode	Vaststelling met monstername
Destructieve handeling voor identificatie	Nee
Opmerking	Aangezien er één van de vloerzeilen asbest bevat, is het goed mogelijk dat er onder de vloerzeilen nog oudere vloerzeilen en/of lijmresten zijn. Advies is om alle vloerzeilen te behandelen als asbesthoudend.

- Verwijder dit asbestmateriaal zo snel mogelijk. Volg de toestand goed op.

- Hermetische zone (erkend asbestverwijderaar)
Het verwijderen van asbesthoudende tegels/vloerzeilen en lijmlagen kan vanaf 1 februari 2023 enkel in hermetisch afgesloten zones gebeuren.

Evenwel bestaat er op heden een toestel om de vloer stofvrij af te slijpen met onderdruk. Zodoende men de volledige woning niet hermetisch moet inpakken.

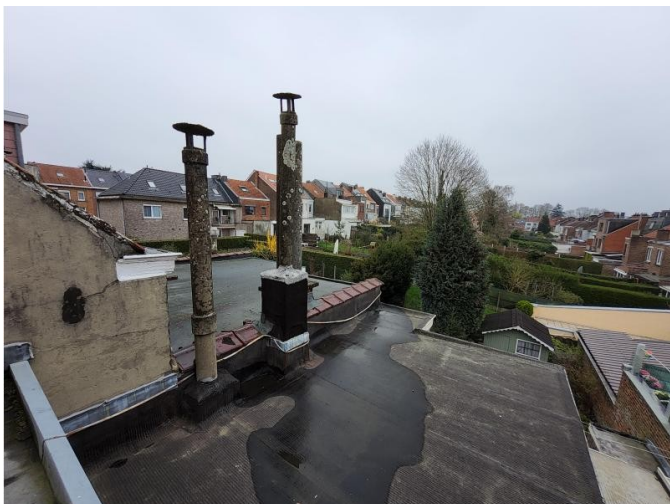
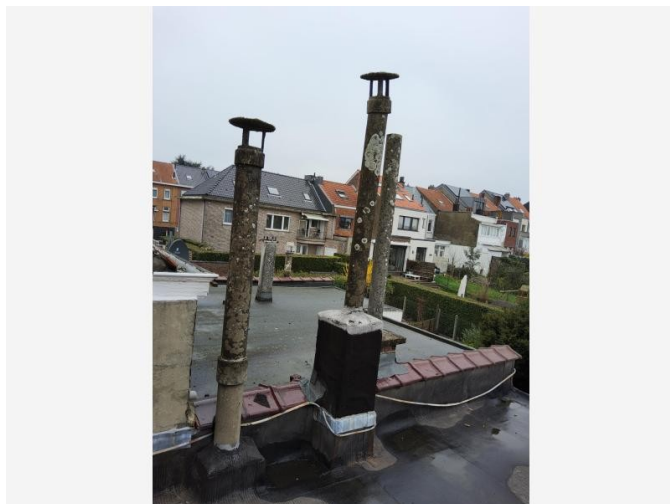
- Eenvoudige handelingen: enkel door erkend asbestverwijderaar
Er zijn twee asbestcement schouwkokers te zien boven het platdak van de keuken op het gelijkvloers van de woning. Er kan niet direct worden nagegaan of de kokers nog in gebruik zijn, al dan niet van de burens. Bij volgende renovatie de kokers laten verwijderen. Deze toepassing kan via eenvoudige handeling verwijderd worden door een professional die beschikt over het opleidingsattest 'Asbestverwijdering eenvoudige handelingen'.

Eindbeoordeling materiaalrisico	Verhoogd materiaalrisico en/of verhoogde kans op vezelvrijgave
---------------------------------	--

Gebondenheid	Categorie 1: hechtgebonden in oorsprong
Asbestsoort (vezeltype)	Crocidoliet aanwezig
Asbestconcentratie	Laag (< 50%)
Afschermingsgraad van het gehele materiaal	Geheel of deels vrij aan de buitenlucht
Toestand van het materiaal	Matig beschadigd, matig verweerd

Beschrijving	Schouwkokers 2X
Omgeving	Buiten
Primaire drager	Plat dak
Asbestmateriaal	Rookgaskanaal
Bindmiddel van asbestmateriaal	Cement
Gebondenheid op basis van bindmiddel	Hecht
Hoeveelheid (lengte - omtrek - dikte - aantal)	<ul style="list-style-type: none">• 6,00 m - 45,00 cm - 3,00 cm - 2 stuks
Totaal volume	0,162 m ³
Eenvoudig bereikbaar	Ja
Bevestigingswijze	<ul style="list-style-type: none">• Verlijmd, ingegoten, versmeerd
Identificatiemethode	Vaststelling zonder monsternamen

- Verwijder dit asbestmateriaal zo snel mogelijk. Volg de toestand goed op.

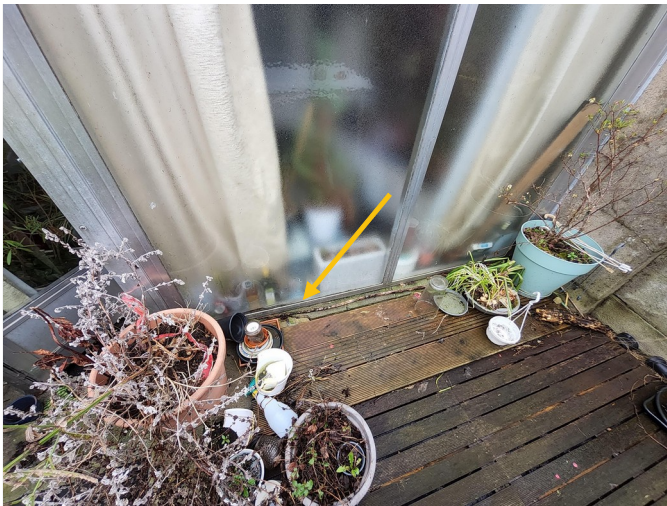
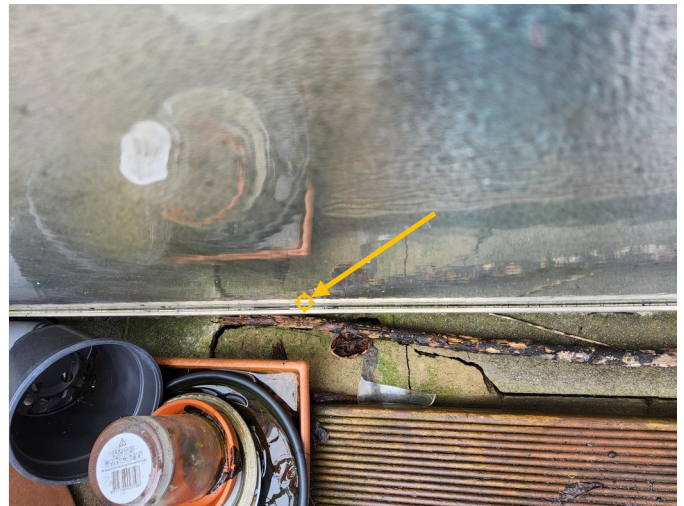
Eindbeoordeling materiaalrisico	Verhoogd materiaalrisico en/of verhoogde kans op vezelvrijgave
---------------------------------	--

Gebondenheid	Categorie 1: hechtgebonden in oorsprong
Asbestsoort (vezeltype)	Alleen chrysotiel
Asbestconcentratie	Laag (< 50%)
Afschermingsgraad van het gehele materiaal	Geheel of deels vrij aan de buitenlucht
Toestand van het materiaal	Matig beschadigd, matig verweerd

#	Type	Referentie	Resultaat
3.1	Puntmonster	Staal 3	Chrysotiel

Beschrijving	Mastiek enkel glas raam achteraan
Omgeving	Buiten
Primaire drager	Wandopening verticaal (raam, deur, ...)
Asbestmateriaal	In-situ afwerkingslagen - Pasta, stopverf, voegsel, stopsel, vulsel, mastiek, kittens, ...
Bindmiddel van asbestmateriaal	Kittens, mastiek, pasta

- Verwijder dit asbestmateriaal zo snel mogelijk. Volg de toestand goed op.

- Eenvoudige handelingen: mag via doe-het-zelf of door werknemer(s) met opleidingsattest eenvoudige handelingen
De mastiek zit tussen het glas en het profiel, dus deze toepassing wordt best in zijn geheel verwijderd. Deze toepassing kan via eenvoudige handeling verwijderd worden door een doe-het-zelver of een professional die beschikt over het opleidingsattest 'Asbestverwijdering eenvoudige handelingen'. Bij het verwijderen moet steeds rekening worden gehouden met alle milieu- en veiligheidsvoorschriften.

- Eenvoudige handelingen: enkel door erkend asbestverwijderaar
De mastiek zit tussen het glas en het profiel, dus deze toepassing wordt best in zijn geheel verwijderd. Deze toepassing kan via eenvoudige handeling verwijderd worden door een doe-het-zelver of een professional die beschikt over het opleidingsattest 'Asbestverwijdering eenvoudige handelingen'. Bij het verwijderen moet steeds rekening worden gehouden met alle milieu- en veiligheidsvoorschriften.

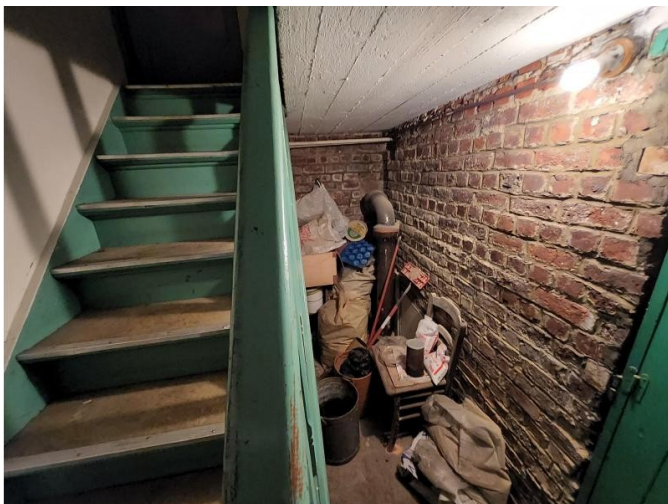
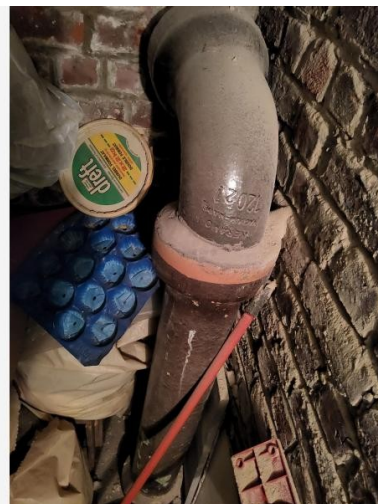
- Eenvoudige handelingen: enkel door erkend asbestverwijderaar
In de kelder van de woning is te zien dat er een mogelijke AC rioleringsbuis ligt. Vermoedelijk loopt die onder de woning naar ofwel de straatzijde of de achterzijde van de woning. Indien de woning op lange termijn wordt afgebroken kunnen de buizen worden verwijderd onder de woning. Op kort termijn best de buizen afschermen en/of niet meer in gebruik nemen.

Eindbeoordeling materiaalrisico	Laag materiaalrisico en/of verlaagde kans op vezelvrijgave
---------------------------------	--

Gebondenheid	Categorie 1: hechtgebonden in oorsprong
Asbestsoort (vezeltype)	Crocidoliet aanwezig
Asbestconcentratie	Laag (< 50%)
Afschermingsgraad van het gehele materiaal	Geheel of deels (ook) vrij aan de binnenlucht
Toestand van het materiaal	Onbeschadigd, niet verweerd

Beschrijving	Riolering buis in de kelder
Omgeving	Binnen
Primaire drager	Vloer
Asbestmateriaal	Buis, koker, leiding, pijp, doorvoer
Bindmiddel van asbestmateriaal	Cement
Gebondenheid op basis van bindmiddel	Hecht
Hoeveelheid (lengte - omtrek - dikte - aantal)	<ul style="list-style-type: none">• 8,00 m - 55,00 cm - 3,00 cm - 1 stuk
Totaal volume	0,132 m ³
Eenvoudig bereikbaar	Ja
Bevestigingswijze	<ul style="list-style-type: none">• Verlijmd, ingegoten, versmeerd
Identificatiemethode	Vaststelling zonder monsternamen

- Zorg voor een veilig beheer. Vermijd het beschadigen van het asbestmateriaal. Controleer de toestand jaarlijks op wijzigingen.

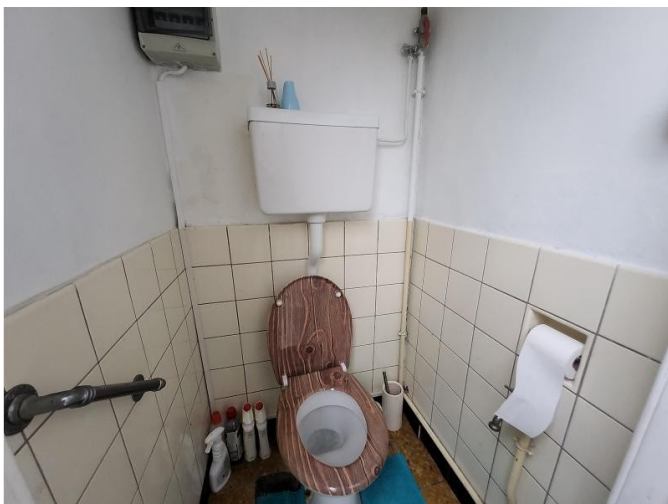
De muur van het toilet op het gelijkvloers is deels bezet met wandtegels. Mogelijks kan dit gedeelte een renovatie geweest zijn die dateert van na 2001. Op heden kan er niet met zekerheid worden nagegaan wanneer dit was. Op moment van inspectie is het niet mogelijk om staal te nemen aangezien het om een niet-destructief onderzoek gaat en nergens tegels loszitten. Mogelijks kan er in de tegellijm asbestvezels zitten waarmee de wandtegels zijn geplaatst, indien dit voor 2001 was. Bij renovatie kan men de tegellijm laten analyseren om uitsluitel te hebben.

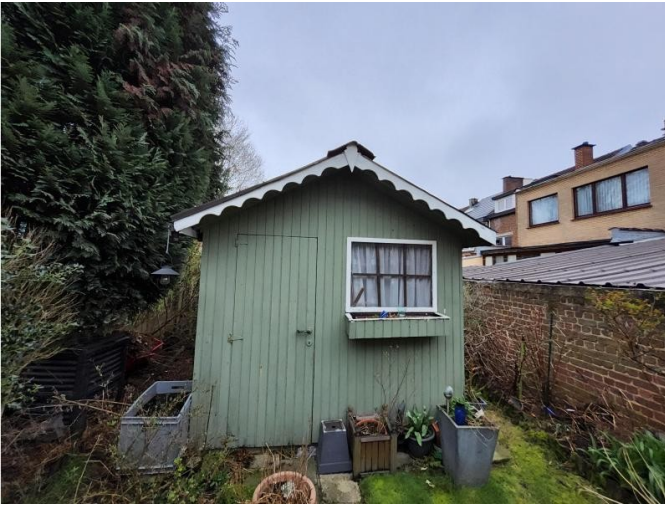
Tuinhuis zou een 5-tal jaar oud zijn en bestaande voornamelijk uit een houten constructie. Tijdens de inspectie zijn er hier wel geen bewijsdocumenten van.

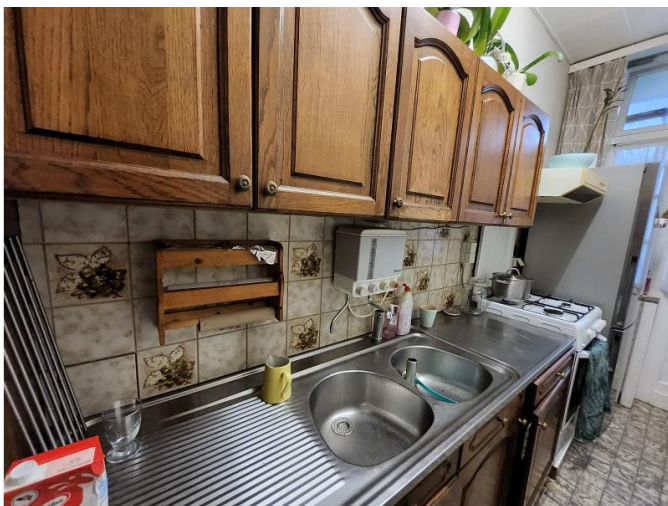
Een deel van de muur in de keuken is bezet met wandtegels, mogelijks kan de tegellijm asbest bevatten. Op heden niet mogelijk om staal te nemen aangezien het een niet-destructief onderzoek is en nergens tegels loszitten. Alsook kan er niet met zekerheid worden nagegaan wanneer de wandtegels werden aangebracht aan de binnenmuur.

Bij renovatie de tegellijm laten analyseren of de wandtegels met de kleeftijm beschouwen als asbesthoudend materiaal.

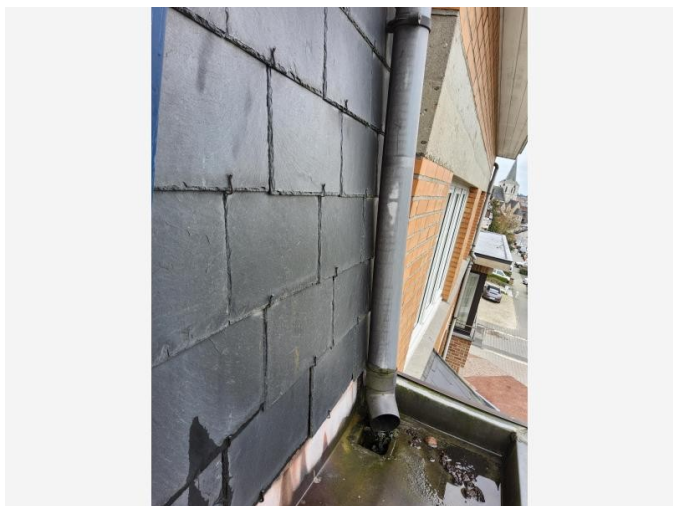
Boven door het raam kan men de leien goed zien. hier kan men vaststellen dat het natuurleien zijn die ongelijk zijn en gekartelde randen.

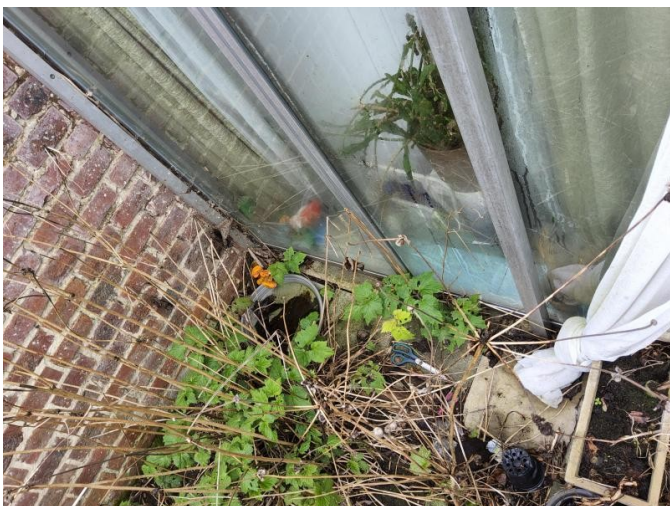
Op het gelijkvloers achteraan is er een oudere veranda met raam van enkel glas en aluminium profielen. Deels zijn de ramen rondom opgevuld met silicone. Mogelijks kan er hieronder nog ouder asbesthoudende mastiek zitten.

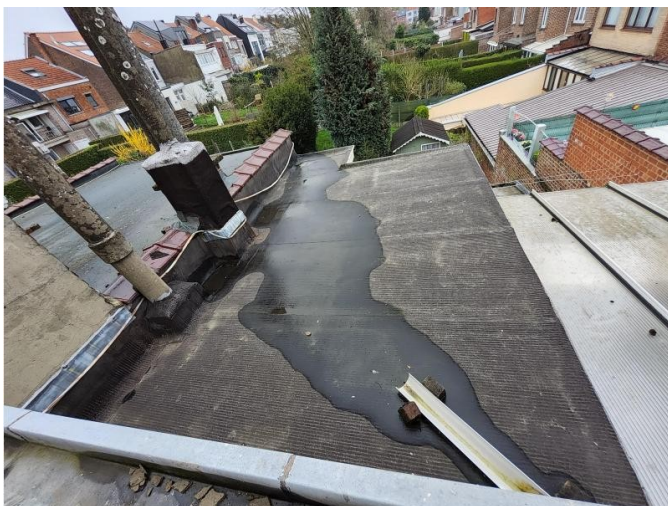
Boven de keuken is er een plat dak met roofing. Mogelijks werd dit al eens vernieuwd in de laatste jaren. Bij het vernieuwen van het plat dak, best nog even laten controleren of behandelen als asbesthoudend materiaal. Monsternamen niet mogelijk, aangezien er geen overlappings zijn en de naden dicht zijn. Hierdoor is er een hogere kans op lekkage in het dak. Alsook is er een afdruiptzone van de 2 asbesthoudende schouwen die mogelijks de roofing kunnen besmetten met asbestvezels. Dus is het advies om de roofing in zijn geheel te beschouwen als asbesthoudend materiaal tijdens de renovaties.

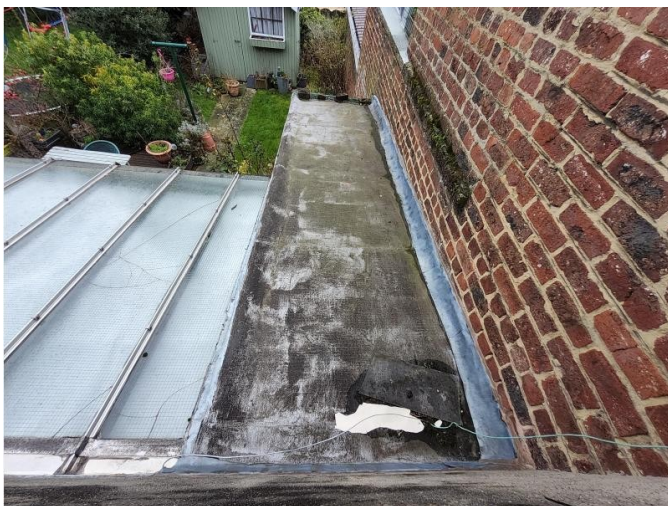
Boven de bijgebouwde badkamer en toilet is er een plat dak met roofing. Mogelijks werd dit al eens vernieuwd in de laatste jaren. Bij het vernieuwen van het plat dak, best nog even laten controleren of behandelen als asbesthoudend materiaal. Monsternamen niet mogelijk, aangezien er geen overlappingsen zijn en de naden dicht zijn. Hierdoor is er een hogere kans op lekkage in het dak.

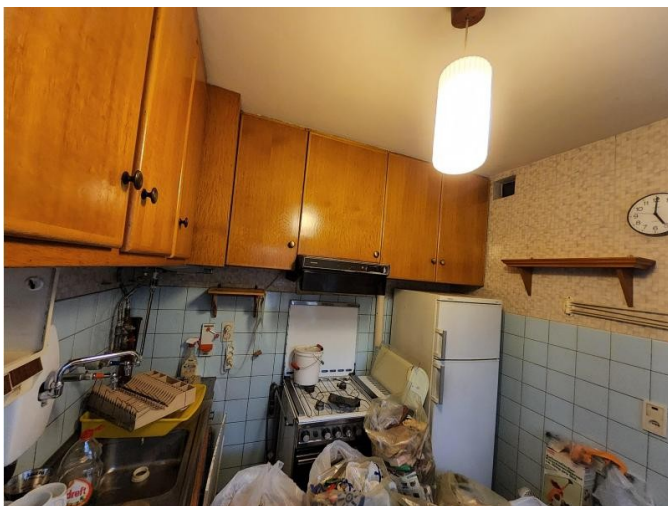
Een deel van de muur in de keuken is bezet met wandtegels, mogelijks kan de tegellijm asbest bevatten. Op heden niet mogelijk om staal te nemen aangezien het een niet-destructief onderzoek is en nergens tegels loszitten. Alsook kan er niet met zekerheid worden nagegaan wanneer de wandtegels werden aangebracht aan de binnenmuur.

Bij renovatie de tegellijm laten analyseren of de wandtegels met de kleeftijm beschouwen als asbesthoudend materiaal.

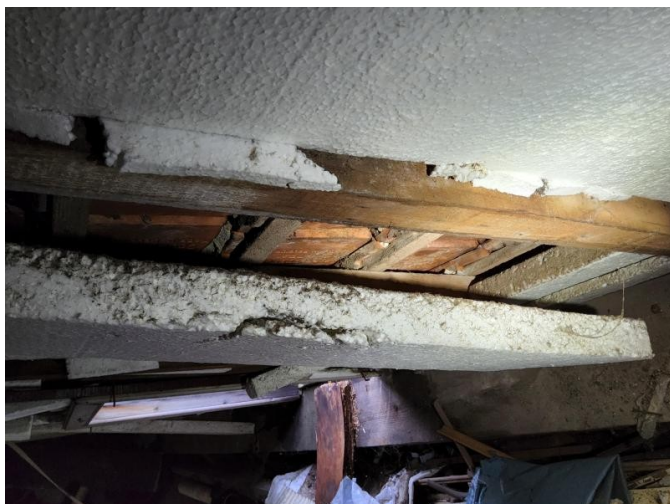
Op de zolder kan men zien dat er niet direct een onderdak aanwezig is enkel piepschuim als isolatie.

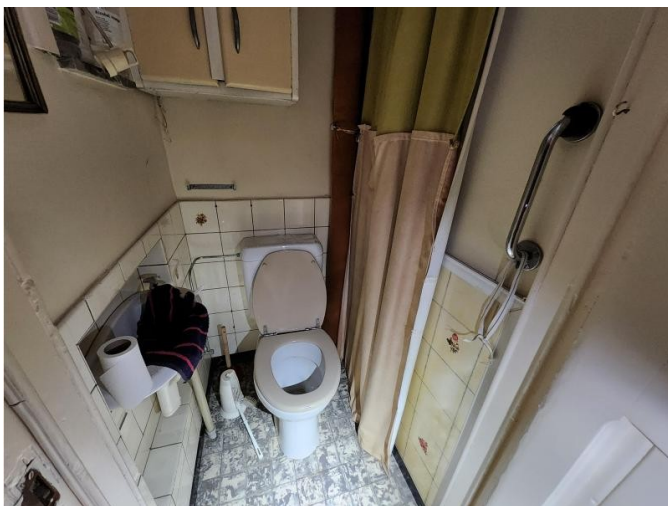
Een deel van de muur in het toilet boven is bezet met wandtegels, mogelijks kan de tegellijm asbest bevatten. Op heden niet mogelijk om staal te nemen aangezien het een niet-destructief onderzoek is en nergens tegels loszitten. Alsook kan er niet met zekerheid worden nagegaan wanneer de wandtegels werden aangebracht aan de binnenmuur.

Bij renovatie de tegellijm laten analyseren of de wandtegels met de kleeflijm beschouwen als asbesthoudend materiaal.

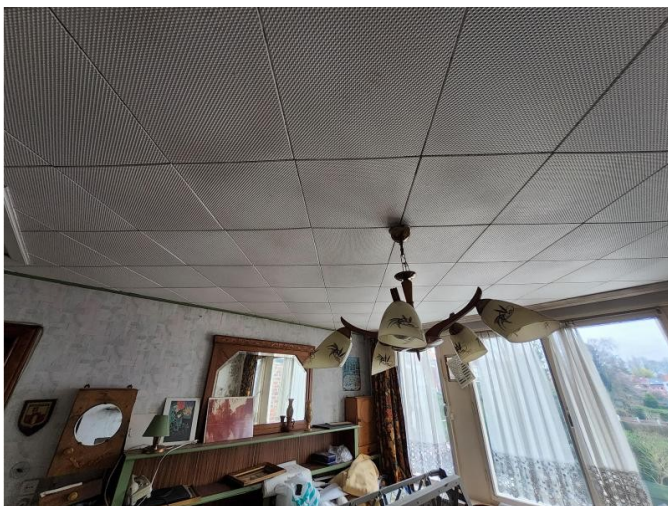
Aan het plafond kan men zien dat er een valsplafond werd geplaatst. Op heden niet direct een mogelijkheid om op een veilig wijze een staal te nemen zonder veel schade en/of destructief handelingen te doen. Bij een nieuwe renovatie is het advies om hier toch een staal te nemen en te laten analyseren of het plafondtegels te beschouwen als asbesthoudend materiaal.

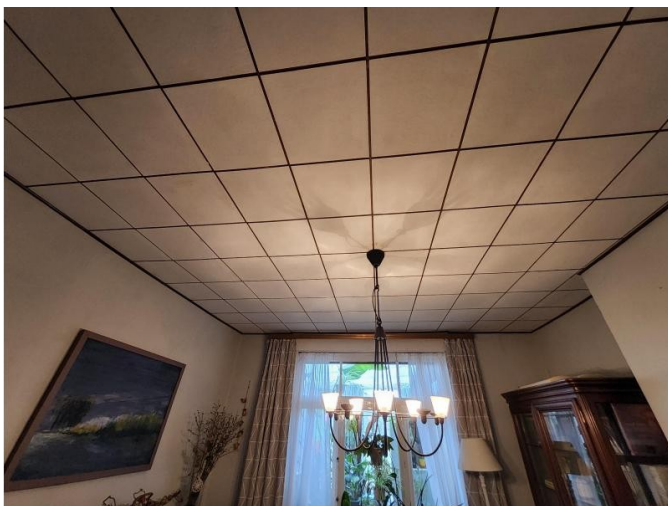
Aan het plafond kan men zien dat er een valsplafond werd geplaatst. Op heden niet direct een mogelijkheid om op een veilig wijze een staal te nemen zonder veel schade en/of destructief handelingen te doen. Bij een nieuwe renovatie is het advies om hier toch een staal te nemen en te laten analyseren of het plafondtegels te beschouwen als asbesthoudend materiaal.
