Asbestinventarisatetest

Hundelgemsesteenweg 1218, 9820 Merelbeke

Attestnummer : 20240122-000110.000

Uitgegeven op : 22.01.2024

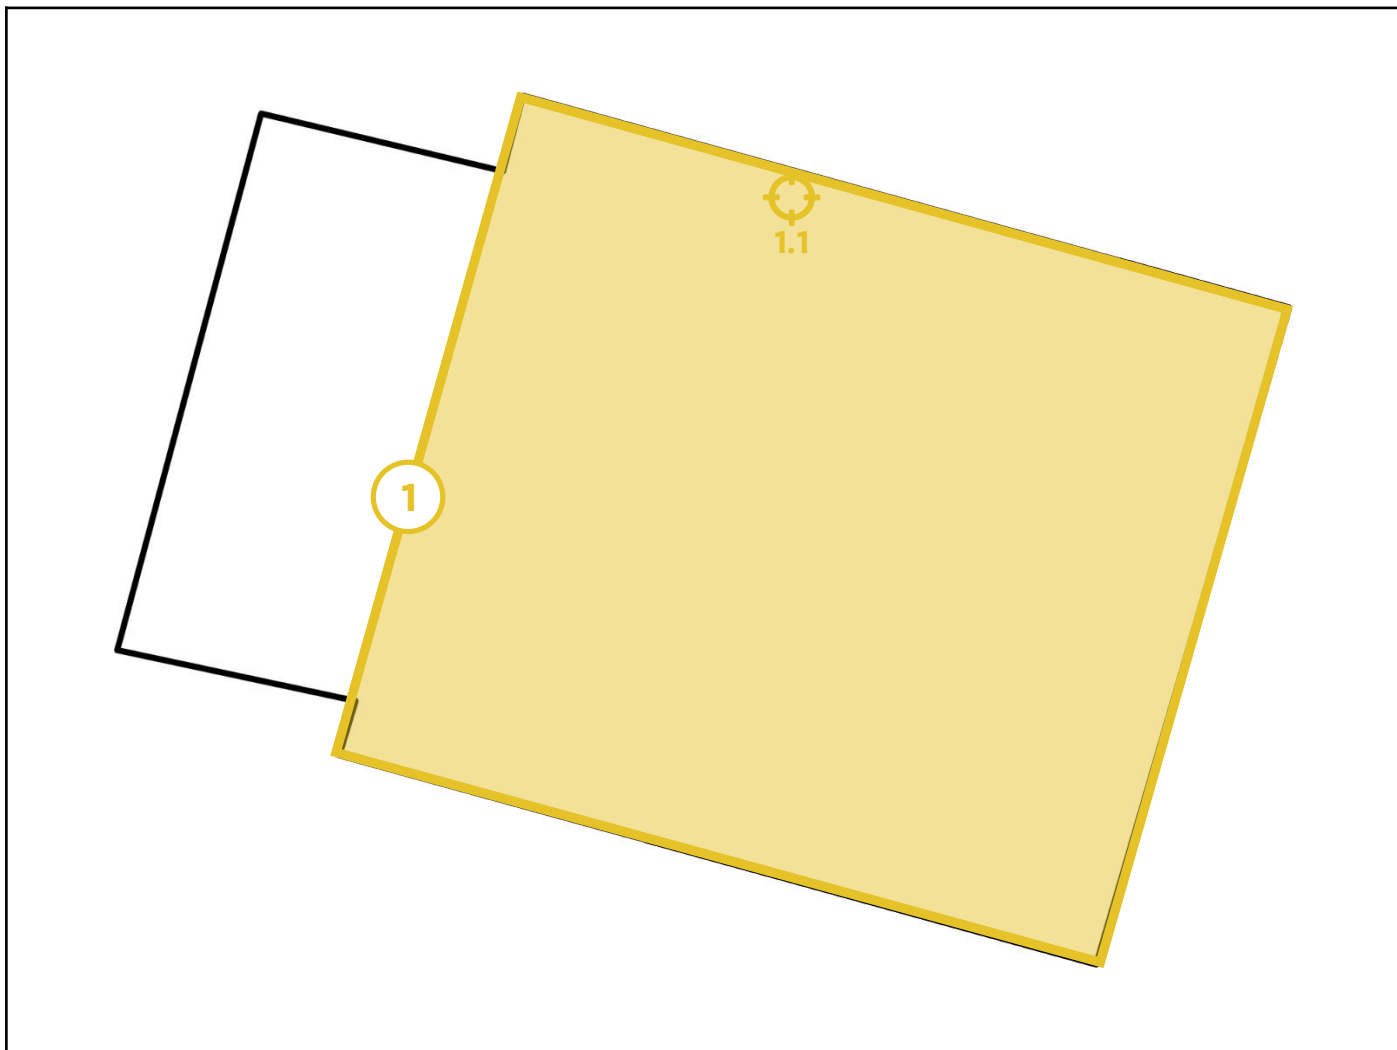
Plan 1.3: Woning plan dak

Beschrijving	Type	Actie
1. Onderdak woning	Asbestmateriaal	Zorgvuldig beheren
1.1 Code: ST04	Puntmonster	-

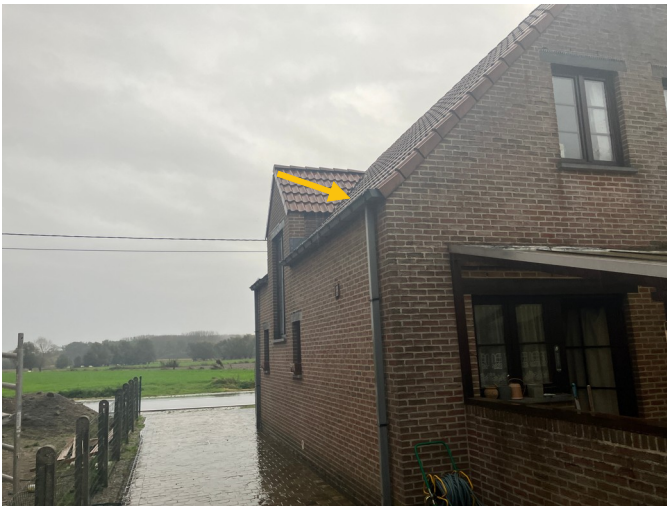
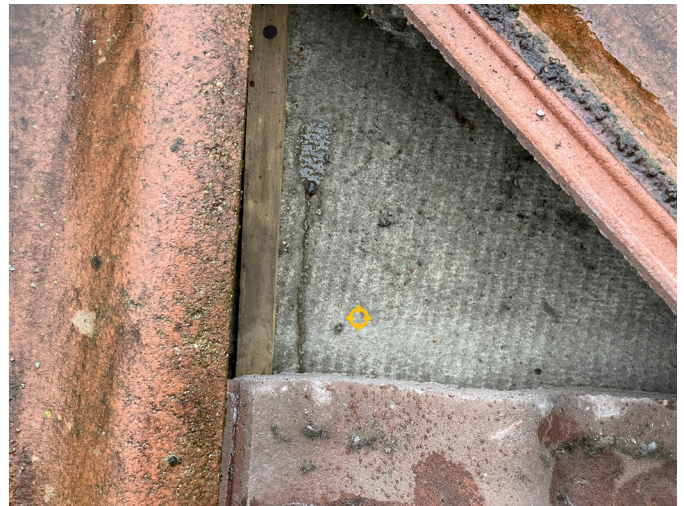
Het asbestmateriaal valt onder de mijlpaal van 2040.

Eindbeoordeling materiaalrisico	Zeer laag materiaalrisico en/of zeer lage kans op vezelvrijgave
---------------------------------	---

Gebondenheid	Categorie 1: hechtgebonden in oorsprong
Asbestsoort (vezeltype)	Alleen chrysotiel
Asbestconcentratie	Laag (< 50%)
Afschermingsgraad van het gehele materiaal	Geheel of deels (ook) vrij aan de binnenlucht
Toestand van het materiaal	Onbeschadigd, niet verweerd

#	Type	Referentie	Resultaat
1.1	Puntmonster	ST04	Chrysotiel

Beschrijving	Onderdak woning
Omgeving	Grenst aan binnen- en buitenlucht
Primaire drager	Schuin dak
Asbestmateriaal	Plaat, paneel, tablet - Type Menuiserite
Bindmiddel van asbestmateriaal	Cement
Gebondenheid op basis van bindmiddel	Hecht
Hoeveelheid (oppervlakte - dikte - aantal)	• 91,00 m ² - 0,50 cm - 1 stuk
Totaal volume	0,455 m ³

- Zorg voor een veilig beheer en verwijder dit asbestmateriaal wanneer het bij werken eenvoudig bereikbaar wordt. Controleer de toestand jaarlijks op wijzigingen.

- Eenvoudige handelingen: mag via doe-het-zelf of door werknemer(s) met opleidingsattest eenvoudige handelingen
Let op: platen mogen niet breken.

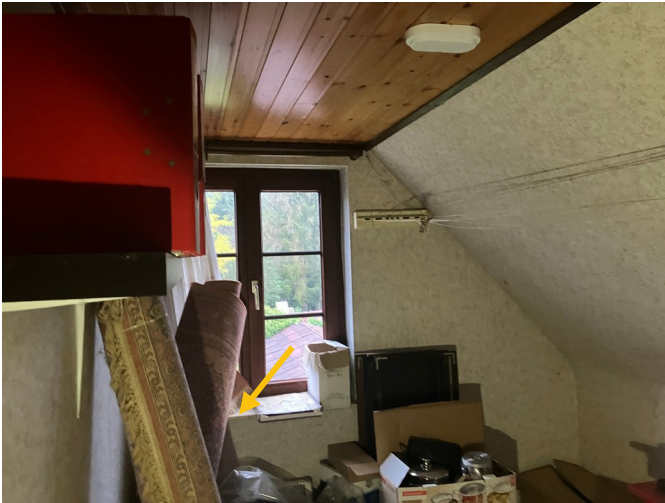
Alle vensterbanken in de woning bestaan uit natuursteen .

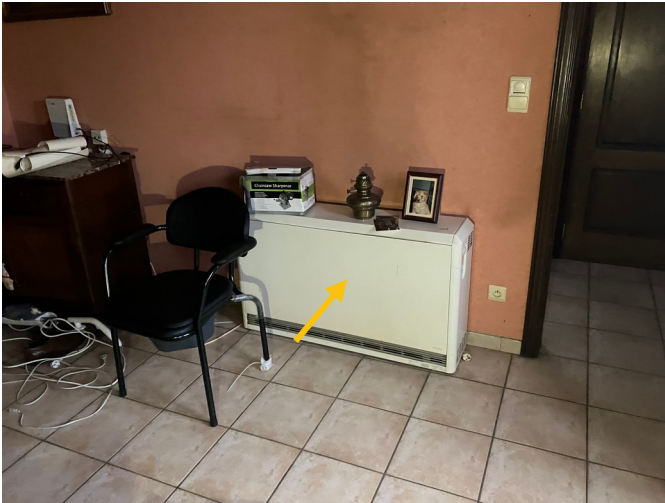
Dit betreft 2 accumulatoren die in de living staan. In deze toestellen kunnen mogelijk asbesthoudende koorden of pakkingen aanwezig zijn. Deze zitten intern en kunnen niet worden nagegaan.

Identificatiemethode	Redelijk vermoeden
Primaire drager	HVAC infrastructuur en uitrusting
(Asbest)materiaal	Pakking, dichting
Bindmiddel	Karton - papier - viltachtig
Gebondenheid bindmiddel	Niet-hechtgebonden

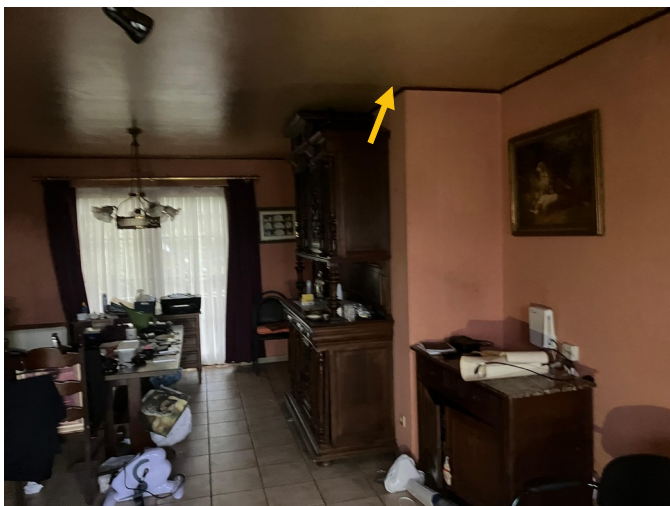
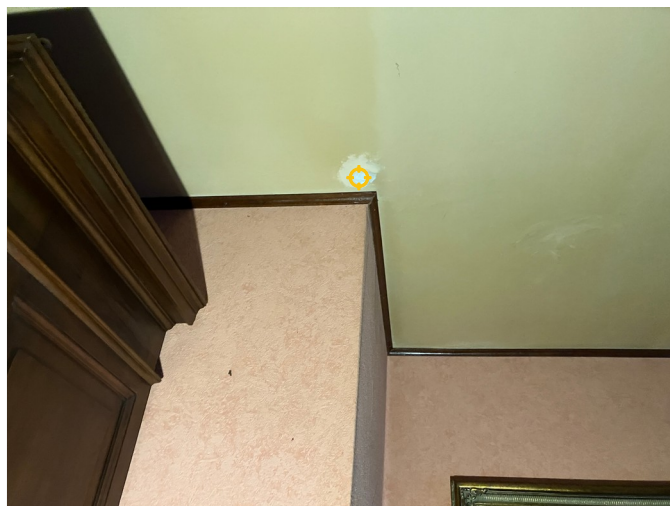
Fiche 4: Pleisterwerk plafond

Geen asbest

#	Type	Referentie	Resultaat
4.1	Mengmonster	ST02	Geen asbest

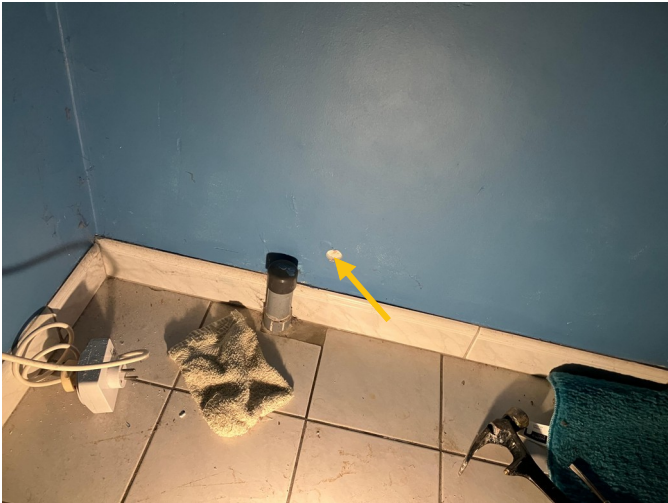
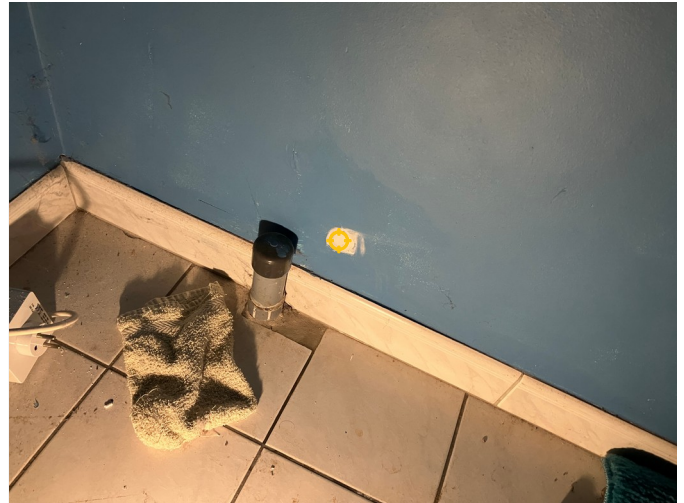
Fiche 5: Pleisterwerk wanden

Geen asbest

#	Type	Referentie	Resultaat
5.1	Mengmonster	ST01	Geen asbest

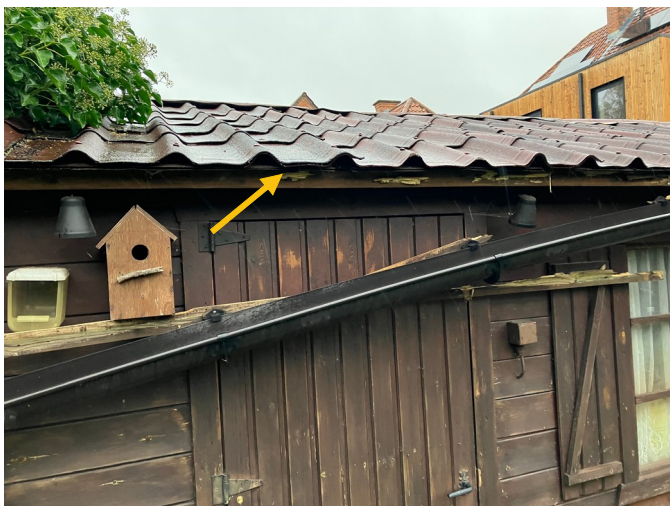
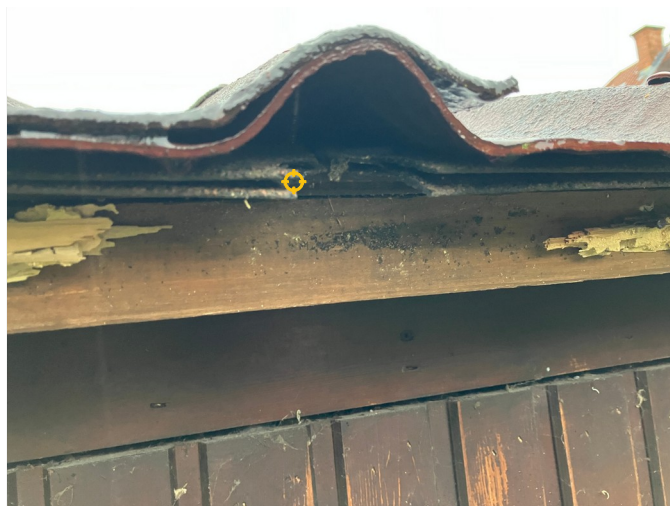
Fiche 6: Bitumen onderdak

Geen asbest

#	Type	Referentie	Resultaat
6.1	Puntmonster	ST03	Geen asbest
