Asbestinventarisatetest

Peperstraat 14, 9230 Wetteren

Attestnummer : 20241109-000121.000

Uitgegeven op : 09.11.2024

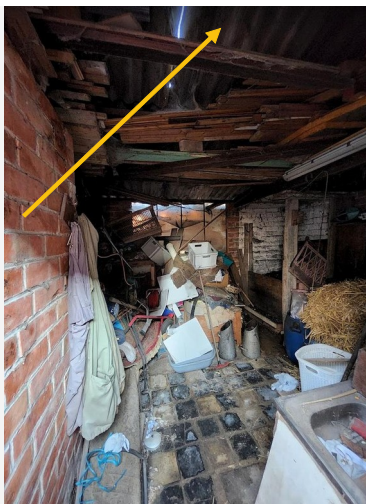
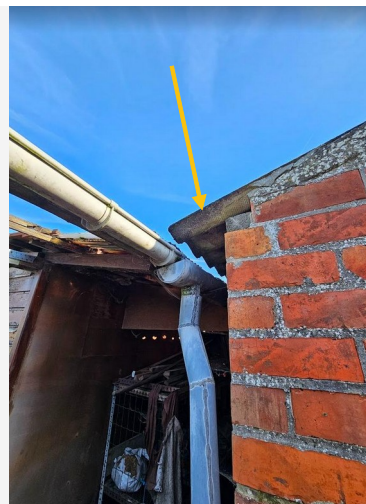
Eindbeoordeling materiaalrisico	Hoog materiaalrisico en/of hoge kans op vezelvrijgave
---------------------------------	---

Gebondenheid	Categorie 1: hechtgebonden in oorsprong
Asbestsoort (vezeltype)	Crocidoliet aanwezig
Asbestconcentratie	Laag (< 50%)
Afschermingsgraad van het gehele materiaal	Geheel of deels (ook) vrij aan de binnenlucht
Toestand van het materiaal	Matig beschadigd, matig verweerd

Beschrijving	Asbestcement golfplaten berghok
Omgeving	Buiten
Primaire drager	Schuin dak
Asbestmateriaal	Dak- en gevelbekleding - Golfplaat
Bindmiddel van asbestmateriaal	Cement
Gebondenheid op basis van bindmiddel	Hecht
Hoeveelheid (oppervlakte - aantal)	<ul style="list-style-type: none">• 20,00 m² - 1 stuk
Totale oppervlakte	20,00 m ²
Eenvoudig bereikbaar	Ja
Bevestigingswijze	<ul style="list-style-type: none">• Geschroefd
Identificatiemethode	Vaststelling zonder monsternamen
Destructieve handeling voor identificatie	Nee

Dringend verwijderen

- Zorg voor een veilig beheer. Vermijd het beschadigen van het asbestmateriaal. Controleer de toestand jaarlijks op wijzigingen.
- Verwijder dit asbestmateriaal zo snel mogelijk. Volg de toestand goed op.
- Hemelwater dat afspoelt van asbestcement daken of gevels kan asbestdeeltjes bevatten. Gebruik het enkel voor gesloten circuits (bv. spoelen toiletten). Reinig na het vervangen van het dak of de gevel de dakgoten en regenwaterput of -ton om asbesthoudend sediment of slib te verwijderen

- Eenvoudige handelingen: mag via doe-het-zelf of door werknemer(s) met opleidingsattest eenvoudige handelingen
Indien het mogelijk is om de golfplaten te verwijderen zonder ze te breken, mogen ze zelf verwijderd worden met de nodige voorzichtigheid. Je kan ze naar het containerpark doen of thuis laten ophalen. Meer info via <https://www.dds-verko.be/verko/huis-aan-huisinzameling/wat-aanbieden/asbestophaling>.

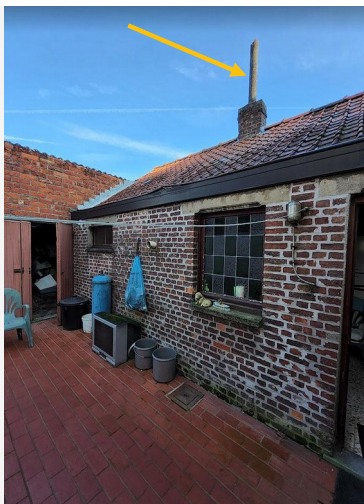
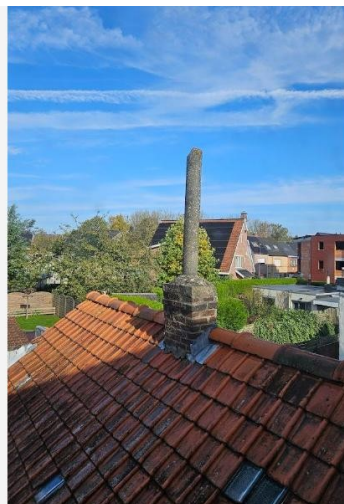
Eindbeoordeling materiaalrisico	Verhoogd materiaalrisico en/of verhoogde kans op vezelvrijgave
---------------------------------	--

Gebondenheid	Categorie 1: hechtgebonden in oorsprong
Asbestsoort (vezeltype)	Crocidoliet aanwezig
Asbestconcentratie	Laag (< 50%)
Afschermingsgraad van het gehele materiaal	Geheel of deels vrij aan de buitenlucht
Toestand van het materiaal	Matig beschadigd, matig verweerd

Beschrijving	Asbestcement schouwpijp
Omgeving	Buiten
Primaire drager	Ruimteverwarming
Asbestmateriaal	Rookgaskanaal
Bindmiddel van asbestmateriaal	Cement
Gebondenheid op basis van bindmiddel	Hecht
Hoeveelheid (lengte - omtrek - dikte - aantal)	<ul style="list-style-type: none">• 2,00 m - 30,00 cm - 1,00 cm - 1 stuk
Totaal volume	0,006 m ³
Eenvoudig bereikbaar	Ja
Bevestigingswijze	<ul style="list-style-type: none">• Verlijmd, ingegoten, versmeerd
Identificatiemethode	Vaststelling zonder monsternamen
Destructieve handeling voor identificatie	Nee

Verwijderen

- Zorg voor een veilig beheer. Vermijd het beschadigen van het asbestmateriaal. Controleer de toestand jaarlijks op wijzigingen.
- Verwijder dit asbestmateriaal zo snel mogelijk. Volg de toestand goed op.

- Eenvoudige handelingen: mag via doe-het-zelf of door werknemer(s) met opleidingsattest eenvoudige handelingen
Indien het mogelijk is om de schouwpijp te verwijderen zonder ze te breken, mag ze zelf verwijderd worden met de nodige voorzichtigheid. Je kan ze naar het containerpark doen of thuis laten ophalen. Meer info via <https://www.dds-verko.be/verko/huis-aan-huisinzameling/wat-aanbieden/asbestophaling>.
Denk aan persoonlijke beschermingsmiddelen en een goede voorbereiding. Meer info via <https://ovam.vlaanderen.be/voorzorgsmaatregelen-bij-asbestverwijdering>.

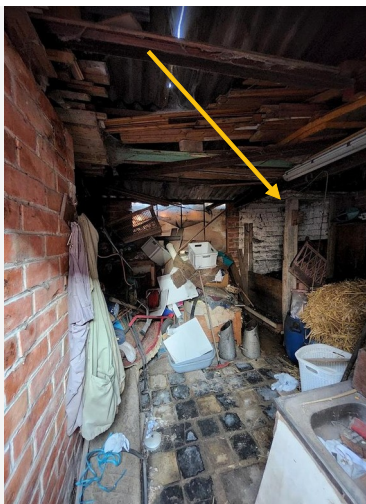
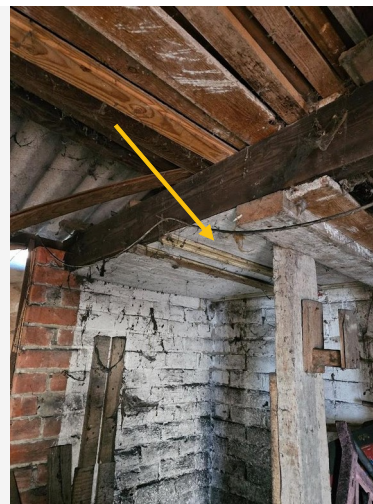
Eindbeoordeling materiaalrisico	Verhoogd materiaalrisico en/of verhoogde kans op vezelvrijgave
---------------------------------	--

Gebondenheid	Categorie 1: hechtgebonden in oorsprong
Asbestsoort (vezeltype)	Crocidoliet aanwezig
Asbestconcentratie	Laag (< 50%)
Afschermingsgraad van het gehele materiaal	Geheel of deels (ook) vrij aan de binnenlucht
Toestand van het materiaal	Licht beschadigd, licht verweerd. Intact calciumsilicaatmateriaal of categorie III 'gebondenheid'

Beschrijving	Menuiserite plaat berghok
Omgeving	Binnen
Primaire drager	Plafond
Asbestmateriaal	Plaat, paneel, tablet - Type Menuiserite
Bindmiddel van asbestmateriaal	Cement
Gebondenheid op basis van bindmiddel	Hecht
Hoeveelheid (oppervlakte - dikte - aantal)	• 1,44 m ² - 0,50 cm - 1 stuk
Totaal volume	0,007 m ³
Eenvoudig bereikbaar	Ja
Bevestigingswijze	• Genageld, geniet
Identificatiemethode	Vaststelling zonder monstername
Destructieve handeling voor identificatie	Nee

Verwijderen

- Zorg voor een veilig beheer. Vermijd het beschadigen van het asbestmateriaal. Controleer de toestand jaarlijks op wijzigingen.
- Verwijder dit asbestmateriaal zo snel mogelijk. Volg de toestand goed op.

- Eenvoudige handelingen: mag via doe-het-zelf of door werknemer(s) met opleidingsattest eenvoudige handelingen
Indien het mogelijk is om de plaat te verwijderen zonder ze te breken, mag ze zelf verwijderd worden met de nodige voorzichtigheid. Je kan ze naar het containerpark doen of thuis laten ophalen. Meer info via <https://www.dds-verko.be/verko/huis-aan-huisinzameling/wat-aanbieden/asbestophaling>.
Denk aan persoonlijke beschermingsmiddelen en een goede voorbereiding. Meer info via <https://ovam.vlaanderen.be/voorzorgsmaatregelen-bij-asbestverwijdering>.

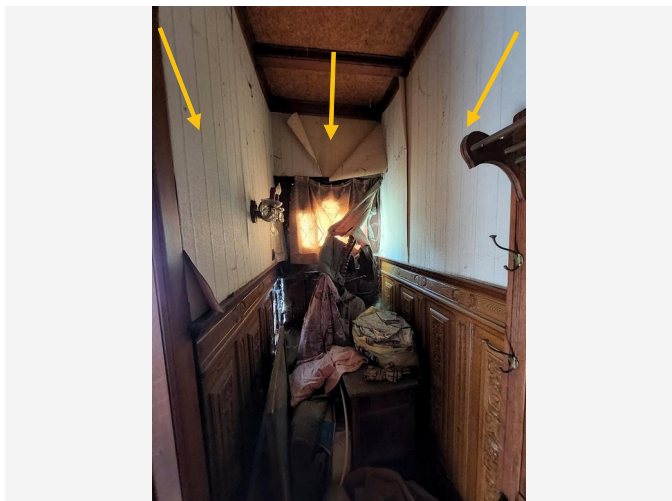
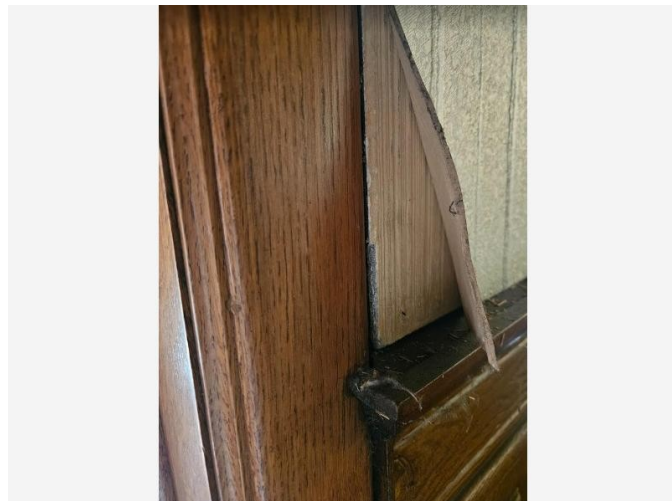
Fiche 4: Asbestcement platen bovenste helft inkomhal

Eindbeoordeling materiaalrisico	Zeer laag materiaalrisico en/of zeer lage kans op vezelvrijgave
---------------------------------	---

Gebondenheid	Categorie 1: hechtgebonden in oorsprong
Asbestsoort (vezeltype)	Crocidoliet aanwezig
Asbestconcentratie	Laag (< 50%)
Afschermingsgraad van het gehele materiaal	Niet stootvaste afscherming
Toestand van het materiaal	Onbeschadigd, niet verweerd

Beschrijving	Asbestcement platen bovenste helft inkomhal
Omgeving	Binnen
Primaire drager	Binnenwand
Asbestmateriaal	Plaat, paneel, tablet - Generiek
Bindmiddel van asbestmateriaal	Cement
Gebondenheid op basis van bindmiddel	Hecht
Hoeveelheid (oppervlakte - dikte - aantal)	<ul style="list-style-type: none">• 10,00 m² - 0,50 cm - 1 stuk
Totaal volume	0,05 m ³
Eenvoudig bereikbaar	Ja
Bevestigingswijze	<ul style="list-style-type: none">• Genageld, geniet
Identificatiemethode	Vaststelling zonder monstername
Destructieve handeling voor identificatie	Nee

Zorgvuldig beheren

- Zorg voor een veilig beheer. Vermijd het beschadigen van het asbestmateriaal. Controleer de toestand jaarlijks op wijzigingen.

- Eenvoudige handelingen: mag via doe-het-zelf of door werknemer(s) met opleidingsattest eenvoudige handelingen
Indien het mogelijk is om de platen te demonteren zonder ze te breken, mogen ze zelf verwijderd worden met de nodige voorzichtigheid. Je kan ze correct aanbieden op het containerpark of thuis laten ophalen. Meer info via <https://www.dds-verko.be/verko/huis-aan-huisinzameling/wat-aanbieden/asbestophaling>.

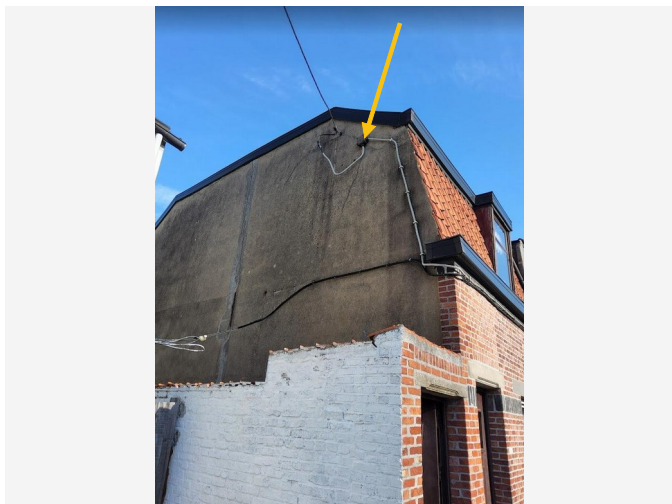
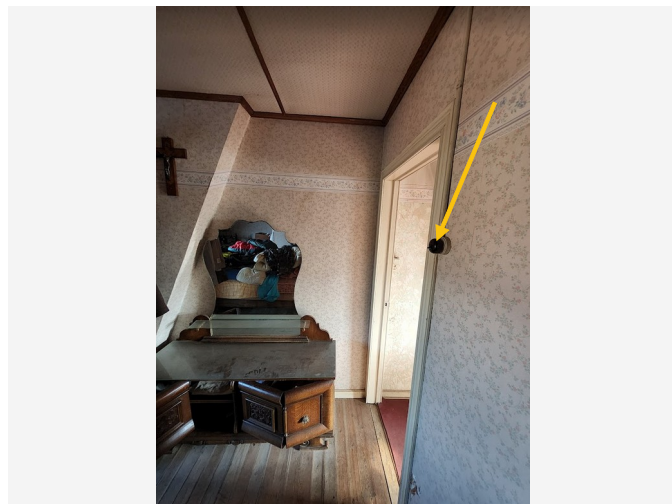
Eindbeoordeling materiaalisico	Laag materiaalisico en/of verlaagde kans op vezelvrijgave
--------------------------------	---

Gebondenheid	Categorie 1: hechtgebonden in oorsprong
Asbestsoort (vezeltype)	Crocidoliet aanwezig
Asbestconcentratie	Laag (< 50%)
Afschermingsgraad van het gehele materiaal	Geheel of deels (ook) vrij aan de binnenlucht
Toestand van het materiaal	Onbeschadigd, niet verweerd

Beschrijving	Elektrisch materiaal van bakeliet
Omgeving	Binnen
Primaire drager	Communicatie en elektrische infrastructuur en uitrusting
Asbestmateriaal	Plaat, paneel, tablet - Type Bakeliet
Bindmiddel van asbestmateriaal	Kunststof of -hars
Gebondenheid op basis van bindmiddel	Hecht
Hoeveelheid (oppervlakte - dikte - aantal)	• 1,00 m ² - 1,00 cm - 4 stuks
Totaal volume	0,04 m ³
Eenvoudig bereikbaar	Ja
Bevestigingswijze	• Geschroefd
Identificatiemethode	Vaststelling zonder monsternamen
Destructieve handeling voor identificatie	Nee
Opmerking	In de woning zijn er 2 lichtsakelaars van bakeliet. Op de zijgevel is er een elektrische doos en ook de teller is van bakeliet.

Zorgvuldig beheren

- Zorg voor een veilig beheer. Vermijd het beschadigen van het asbestmateriaal. Controleer de toestand jaarlijks op wijzigingen.

- Eenvoudige handelingen: mag via doe-het-zelf of door werknemer(s) met opleidingsattest eenvoudige handelingen
Het elektrisch materiaal op de zijgevel en de elektriciteitsmeter is EIGENDOM van FLUVIUS en mag enkel door werknemers van Fluvius verwijderd worden.

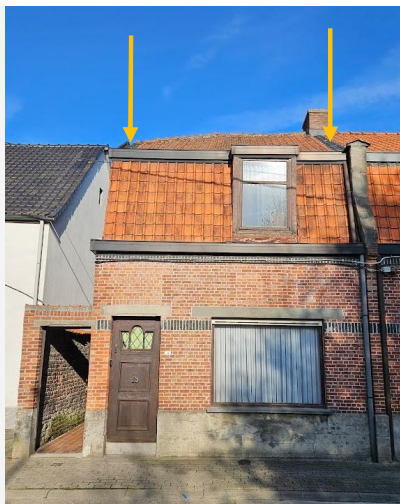
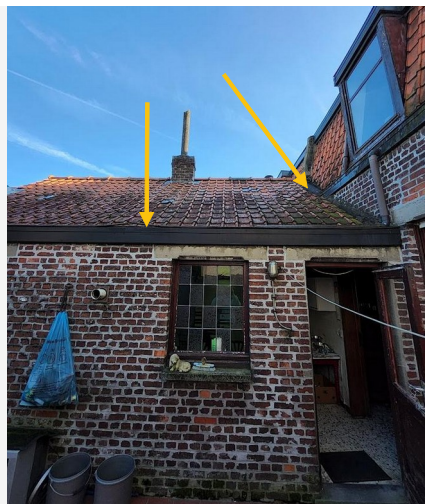
Eindbeoordeling materiaalrisico	Laag materiaalrisico en/of verlaagde kans op vezelvrijgave
---------------------------------	--

Gebondenheid	Categorie 1: hechtgebonden in oorsprong
Asbestsoort (vezeltype)	Alleen chrysotiel
Asbestconcentratie	Laag (< 50%)
Afschermingsgraad van het gehele materiaal	Geheel of deels vrij aan de buitenlucht
Toestand van het materiaal	Licht beschadigd, licht verweerd. Intact calciumsilicaatmateriaal of categorie III 'gebondenheid'

Beschrijving	Roofing dakaansluitingen
Omgeving	Buiten
Primaire drager	Schuin dak
Asbestmateriaal	Dak- en gevelbekleding - Roofing
Bindmiddel van asbestmateriaal	Bitumen (roofing, teer, asfalt)
Gebondenheid op basis van bindmiddel	Hecht
Hoeveelheid (oppervlakte - aantal)	<ul style="list-style-type: none"> • 3,00 m² - 4 stuks
Totale oppervlakte	12,00 m ²
Eenvoudig bereikbaar	Ja
Bevestigingswijze	<ul style="list-style-type: none"> • Verlijmd, ingegoten, versmeerd
Identificatiemethode	<p>Vaststelling zonder monstername</p> <p>Motivatie: Onderzoeksbepering verhinderde monstername</p>
Destructieve handeling voor identificatie	Nee
Opmerking	<p>Aan de voorkant van het mansardedak is er zowel links als rechts een roofingslab. Aan de achterkant is de aansluiting met de aanbouw (keuken/badkamer) eveneens met roofing waterdicht gemaakt. Ook in de dakgoot van de aanbouw (keuken/badkamer) en aan de scheidingsmuur met de linkerbuur werd er roofing gebruikt. Roofing van voor 2001 is asbestverdacht waardoor er een bronfiche werd aangemaakt. Verder onderzoek kan aantonen of de roofing ook effectief asbest bevat.</p>

Zorgvuldig beheren

- Zorg voor een veilig beheer. Vermijd het beschadigen van het asbestmateriaal. Controleer de toestand jaarlijks op wijzigingen.

- Eenvoudige handelingen: mag via doe-het-zelf of door werknemer(s) met opleidingsattest eenvoudige handelingen
Het betreft een hechtgebonden buitentoepassing maar mag enkel door aannemer(s)/dakwerker(s) met opleidingattest eenvoudige handelingen verwijderd worden.

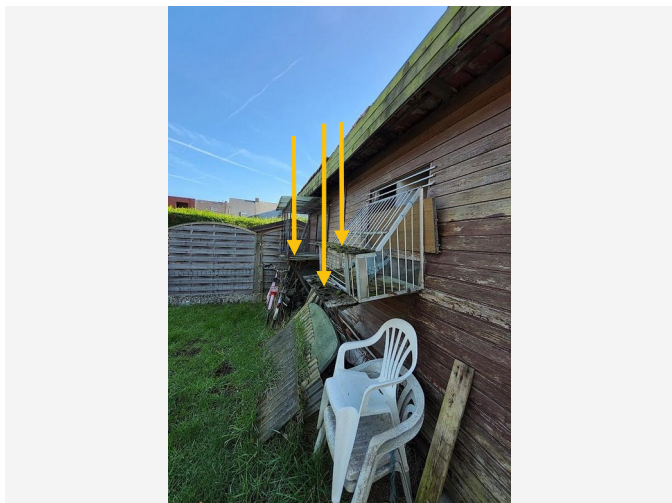
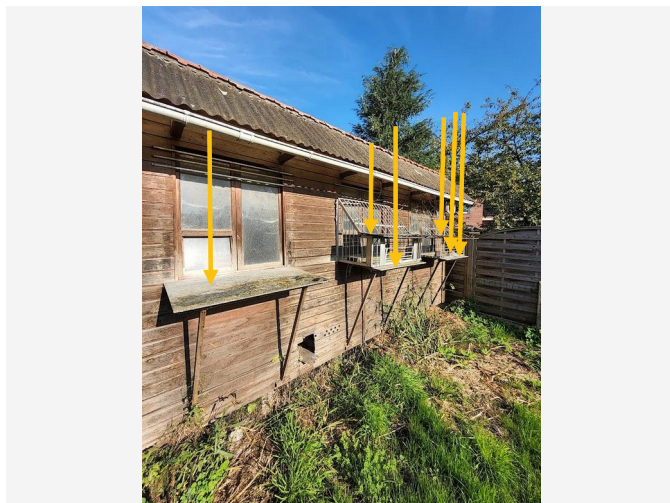
Fiche 7: Asbestcement platen als bodem duivenkooien

Eindbeoordeling materiaalrisico	Laag materiaalrisico en/of verlaagde kans op vezelvrijgave
---------------------------------	--

Gebondenheid	Categorie 1: hechtgebonden in oorsprong
Asbestsoort (vezeltype)	Crocidoliet aanwezig
Asbestconcentratie	Laag (< 50%)
Afschermingsgraad van het gehele materiaal	Niet stootvaste afscherming
Toestand van het materiaal	Matig beschadigd, matig verweerd

Beschrijving	Asbestcement platen als bodem duivenkooien
Omgeving	Buiten
Primaire drager	Inrichting (meubilair, ...)
Asbestmateriaal	Plaat, paneel, tablet - Generiek
Bindmiddel van asbestmateriaal	Cement
Gebondenheid op basis van bindmiddel	Hecht
Hoeveelheid (oppervlakte - dikte - aantal)	• 1,25 m ² - 0,50 cm - 9 stuks
Totaal volume	0,056 m ³
Eenvoudig bereikbaar	Ja
Bevestigingswijze	• Geklemd
Identificatiemethode	Vaststelling zonder monstername
Destructieve handeling voor identificatie	Nee

Zorgvuldig beheren

- Zorg voor een veilig beheer. Vermijd het beschadigen van het asbestmateriaal. Controleer de toestand jaarlijks op wijzigingen.

- Eenvoudige handelingen: mag via doe-het-zelf of door werknemer(s) met opleidingsattest eenvoudige handelingen
Indien het mogelijk is om de platen te demonteren zonder ze te breken, mogen ze zelf verwijderd worden met de nodige voorzichtigheid. Je kan ze correct aanbieden op het containerpark of thuis laten ophalen. Meer info via <https://www.dds-verko.be/verko/huis-aan-huisinzameling/wat-aanbieden/asbestophaling>.

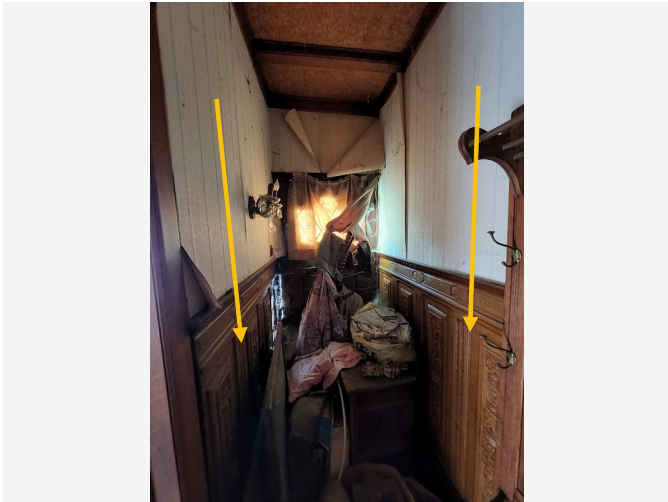
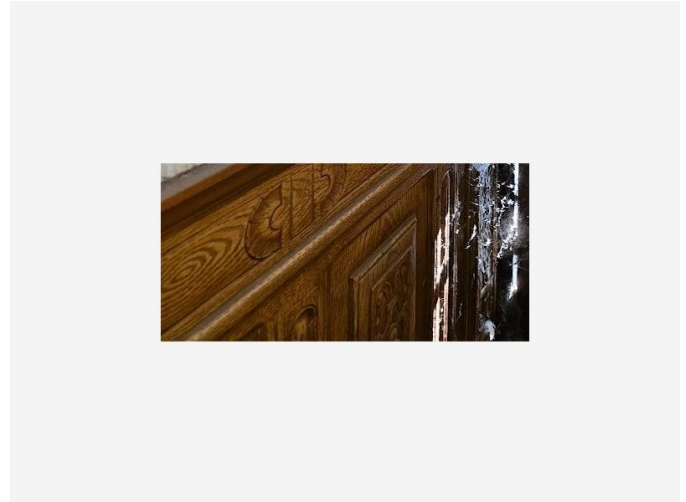
Fiche 8: Asbestcement als houten lambrisering inkomhal

Eindbeoordeling materiaalisico	Laag materiaalisico en/of verlaagde kans op vezelvrijgave
--------------------------------	---

Gebondenheid	Categorie 1: hechtgebonden in oorsprong
Asbestsoort (vezeltype)	Crocidoliet aanwezig
Asbestconcentratie	Laag (< 50%)
Afschermingsgraad van het gehele materiaal	Geheel of deels (ook) vrij aan de binnenlucht
Toestand van het materiaal	Onbeschadigd, niet verweerd

Beschrijving	Asbestcement als houten lambrisering inkomhal
Omgeving	Binnen
Primaire drager	Binnenwand
Asbestmateriaal	Plaat, paneel, tablet - Generiek
Bindmiddel van asbestmateriaal	Cement
Gebondenheid op basis van bindmiddel	Hecht
Hoeveelheid (oppervlakte - dikte - aantal)	<ul style="list-style-type: none">• 10,00 m² - 0,50 cm - 1 stuk
Totaal volume	0,05 m ³
Eenvoudig bereikbaar	Ja
Bevestigingswijze	<ul style="list-style-type: none">• Onbekend
Identificatiemethode	Vaststelling zonder monstername
Destructieve handeling voor identificatie	Nee

Zorgvuldig beheren

- Zorg voor een veilig beheer. Vermijd het beschadigen van het asbestmateriaal. Controleer de toestand jaarlijks op wijzigingen.

- Eenvoudige handelingen: mag via doe-het-zelf of door werknemer(s) met opleidingsattest eenvoudige handelingen
Indien het mogelijk is om de platen te demonteren zonder ze te breken, mogen ze zelf verwijderd worden met de nodige voorzichtigheid. Je kan ze correct aanbieden op het containerpark of thuis laten ophalen. Meer info via <https://www.dds-verko.be/verko/huis-aan-huisinzameling/wat-aanbieden/asbestophaling>.

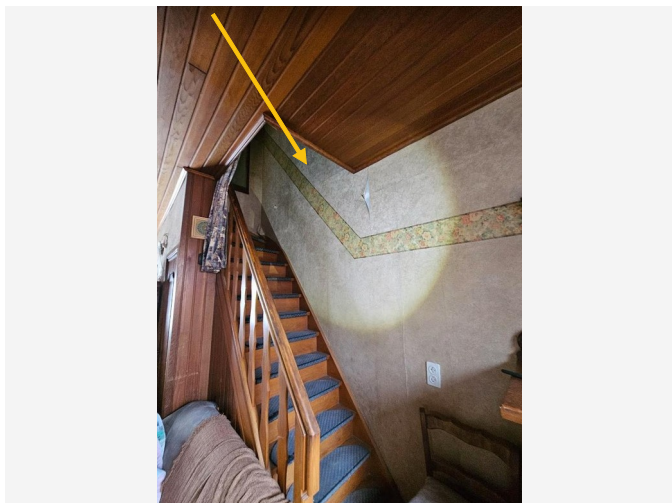
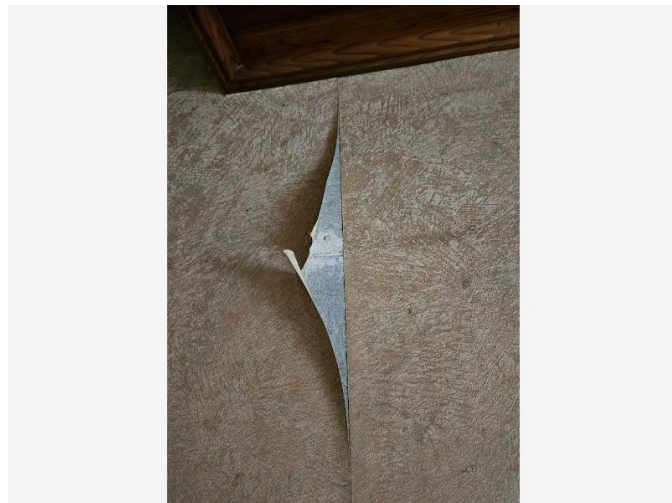
Fiche 9: Menuiserie platen als binnenafwerking aan trap

Beschrijving	Menuiserite platen als binnenafwerking aan trap
Omgeving	Binnen
Primaire drager	Binnenwand
Asbestmateriaal	Plaat, paneel, tablet - Type Menuiserite
Bindmiddel van asbestmateriaal	Cement
Gebondenheid op basis van bindmiddel	Hecht
Hoeveelheid (oppervlakte - dikte - aantal)	• 12,00 m ² - 0,50 cm - 1 stuk
Totaal volume	0,06 m ³
Eenvoudig bereikbaar	Ja
Bevestigingswijze	• Genageld, geniet
Identificatiemethode	Vaststelling zonder monsternamen
Destructieve handeling voor identificatie	Nee

Zorgvuldig beheren

- Zorg voor een veilig beheer. Vermijd het beschadigen van het asbestmateriaal. Controleer de toestand jaarlijks op wijzigingen.

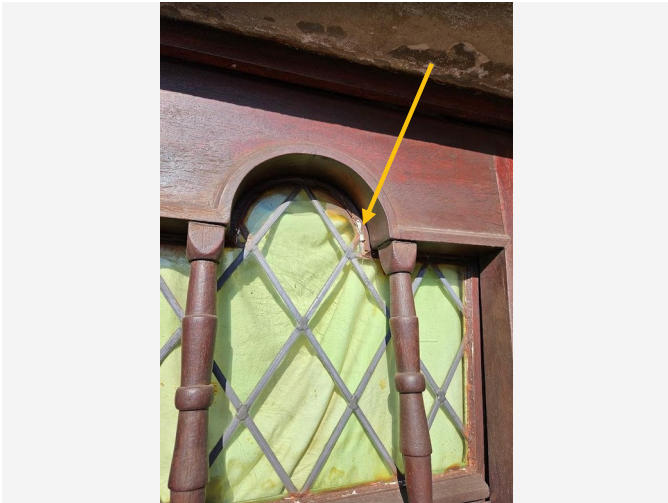
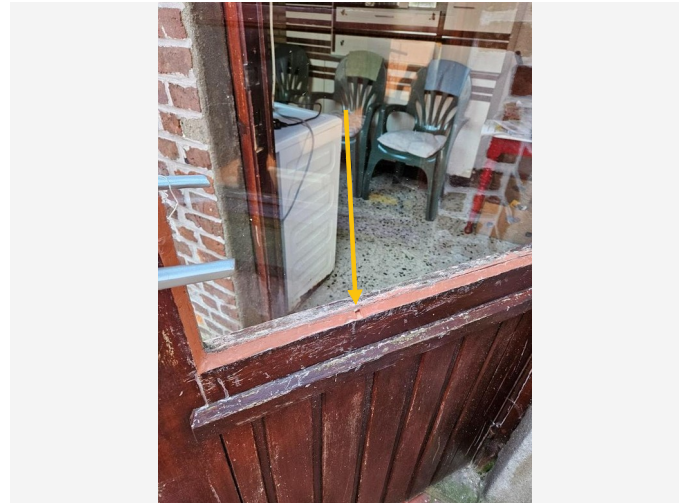
Fiche 17: Mastiek houten ramen

Beschrijving	Mastiek houten ramen
Omgeving	Buiten
Primaire drager	Wandopening verticaal (raam, deur, ...)
Bindmiddel van materiaal	Kitten, mastiek, pasta
Gebondenheid op basis van bindmiddel	Hecht
Hoeveelheid (gewicht - aantal)	<ul style="list-style-type: none">• 0,50 kg - 3 stuks
Totaal gewicht	1,50 kg
Identificatiemethode	Vaststelling met monstername
Destructieve handeling voor identificatie	Nee
Opmerking	Er werden verschillende houten ramen opgekit met mastiek. Er werd een mengstaal genomen van 3 ramen.
