Asbestinventarisatetest

Kappellewegel 1, 9230 Wetteren

Attestnummer : 20240927-000250.000

Uitgegeven op : 27.09.2024

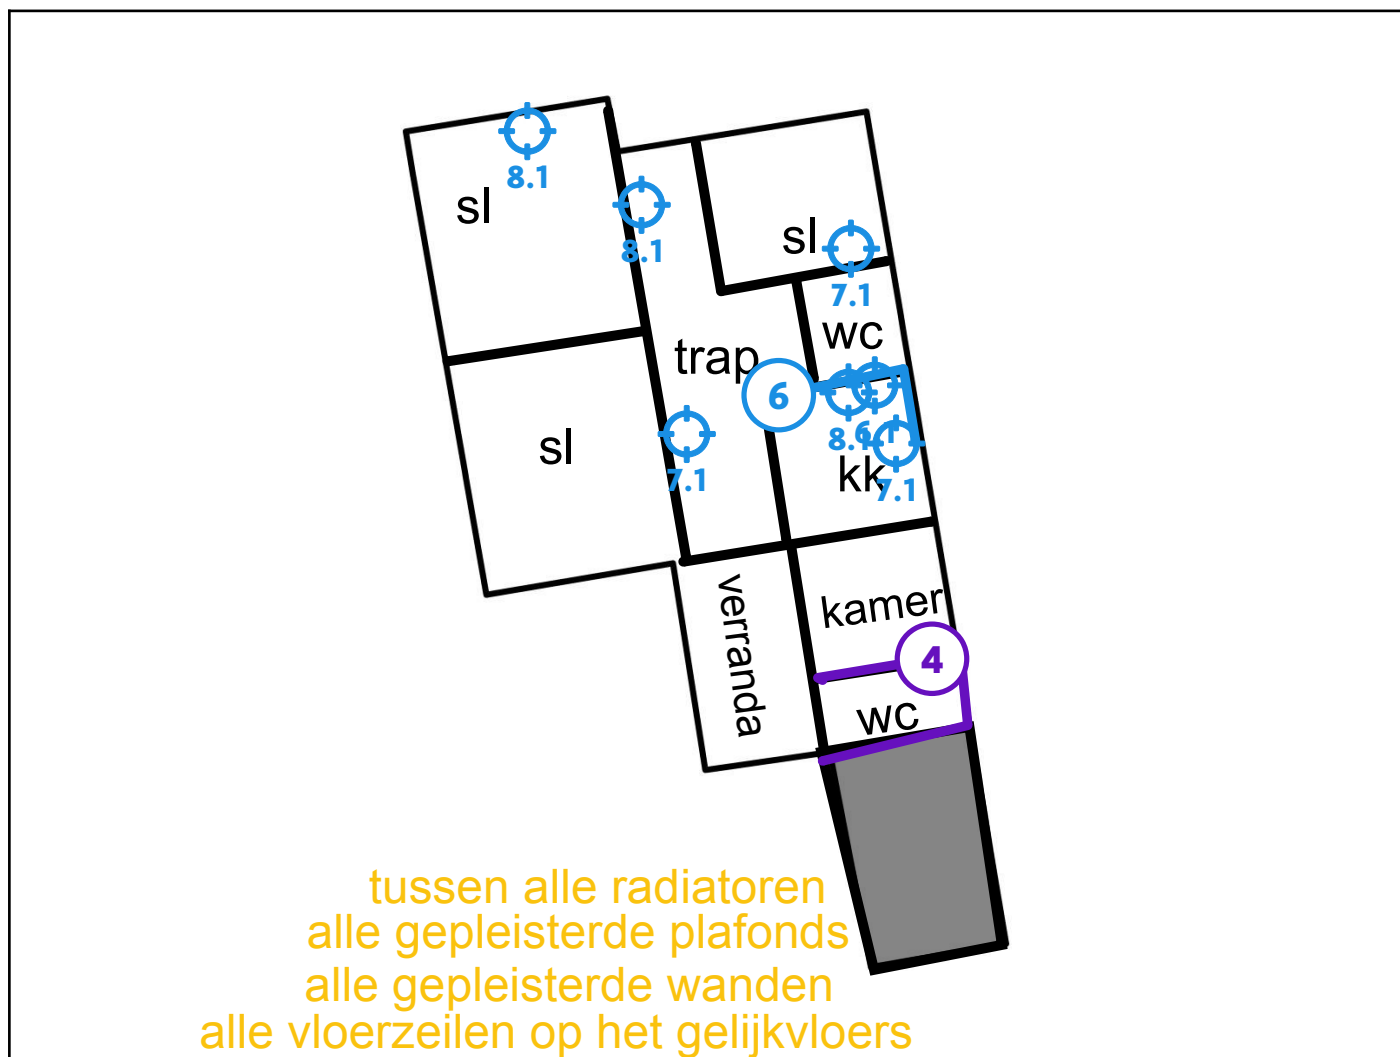
Plan 1.1: Hoofdgebouw plan gvl

Beschrijving	Type	Actie
2. Koord tussen radiatorplaten	Asbestmateriaal	Dringend verwijderen
4. faiancelijm achter tegels	Advies	-
5. Vloerzeil type: novilon	Advies	-
6. Faiancelijm	Geen asbest	-
6.1 Code: Mm3	Puntmonster	-
7. pleisterwerk plafond	Geen asbest	-
7.1 Code: mm02	Mengmonster	-

8. pleisterwerk wanden	Geen asbest	-
8.1 Code: mm01	Mengmonster	-

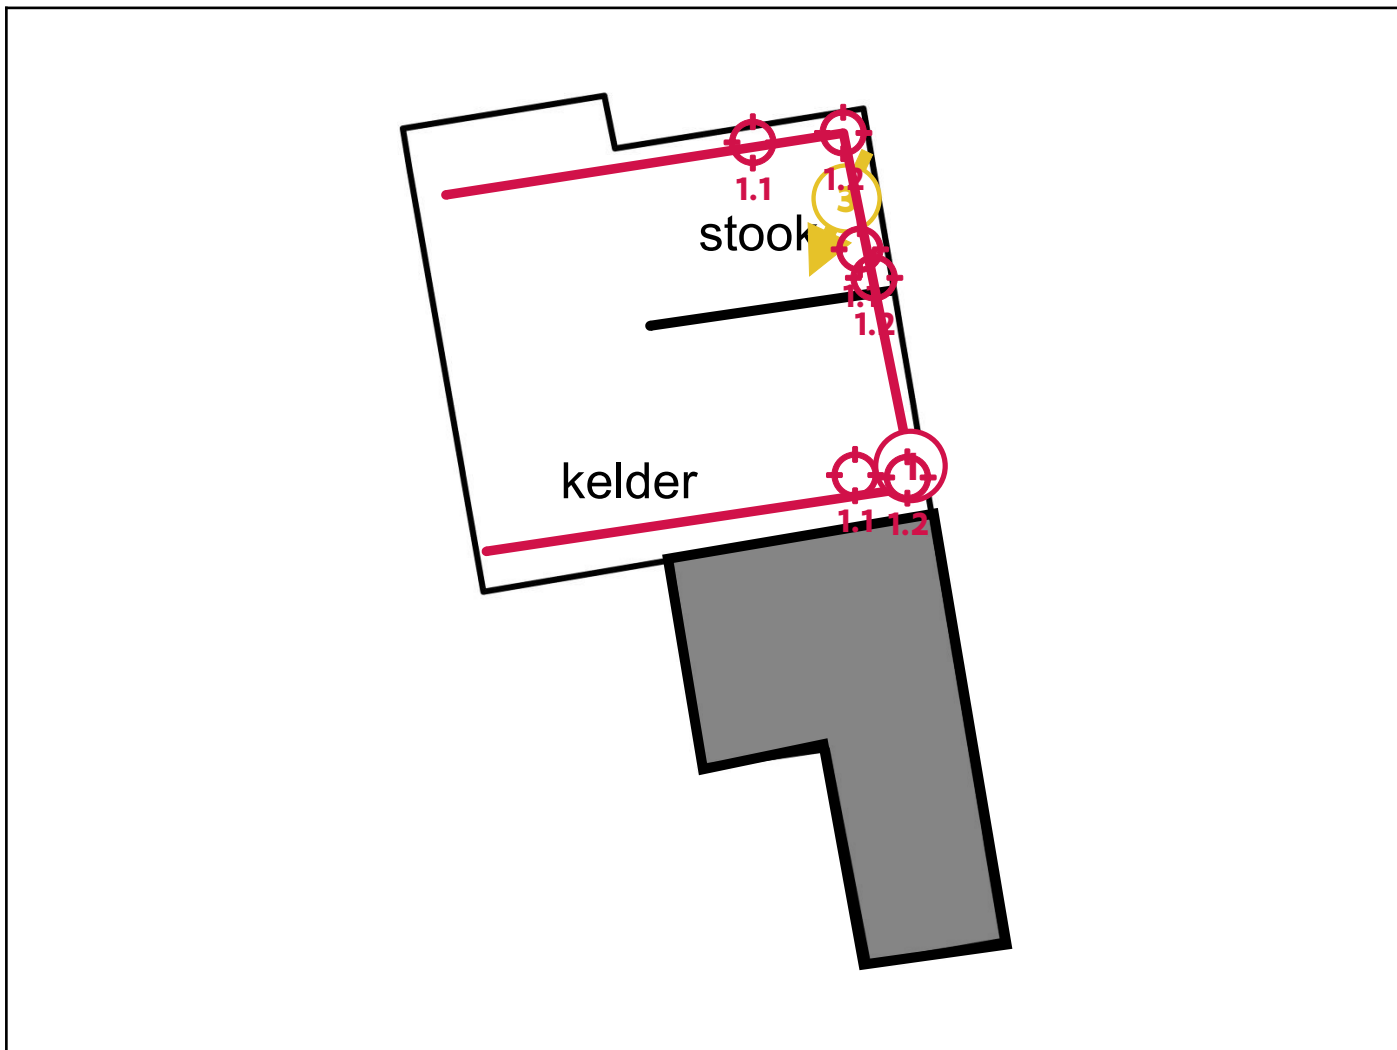
Plan 1.2: Hoofdgebouw plan kelder

Beschrijving	Type	Actie
1. buisisolatie verwarmingsbuizen	Asbestmateriaal	Dringend verwijderen
1.1 Code: Mm4	Mengmonster	-
1.2 Code: Mm5	Mengmonster	-
3. Bakeliet schakelaar en stopcontact	Asbestmateriaal	Zorgvuldig beheren

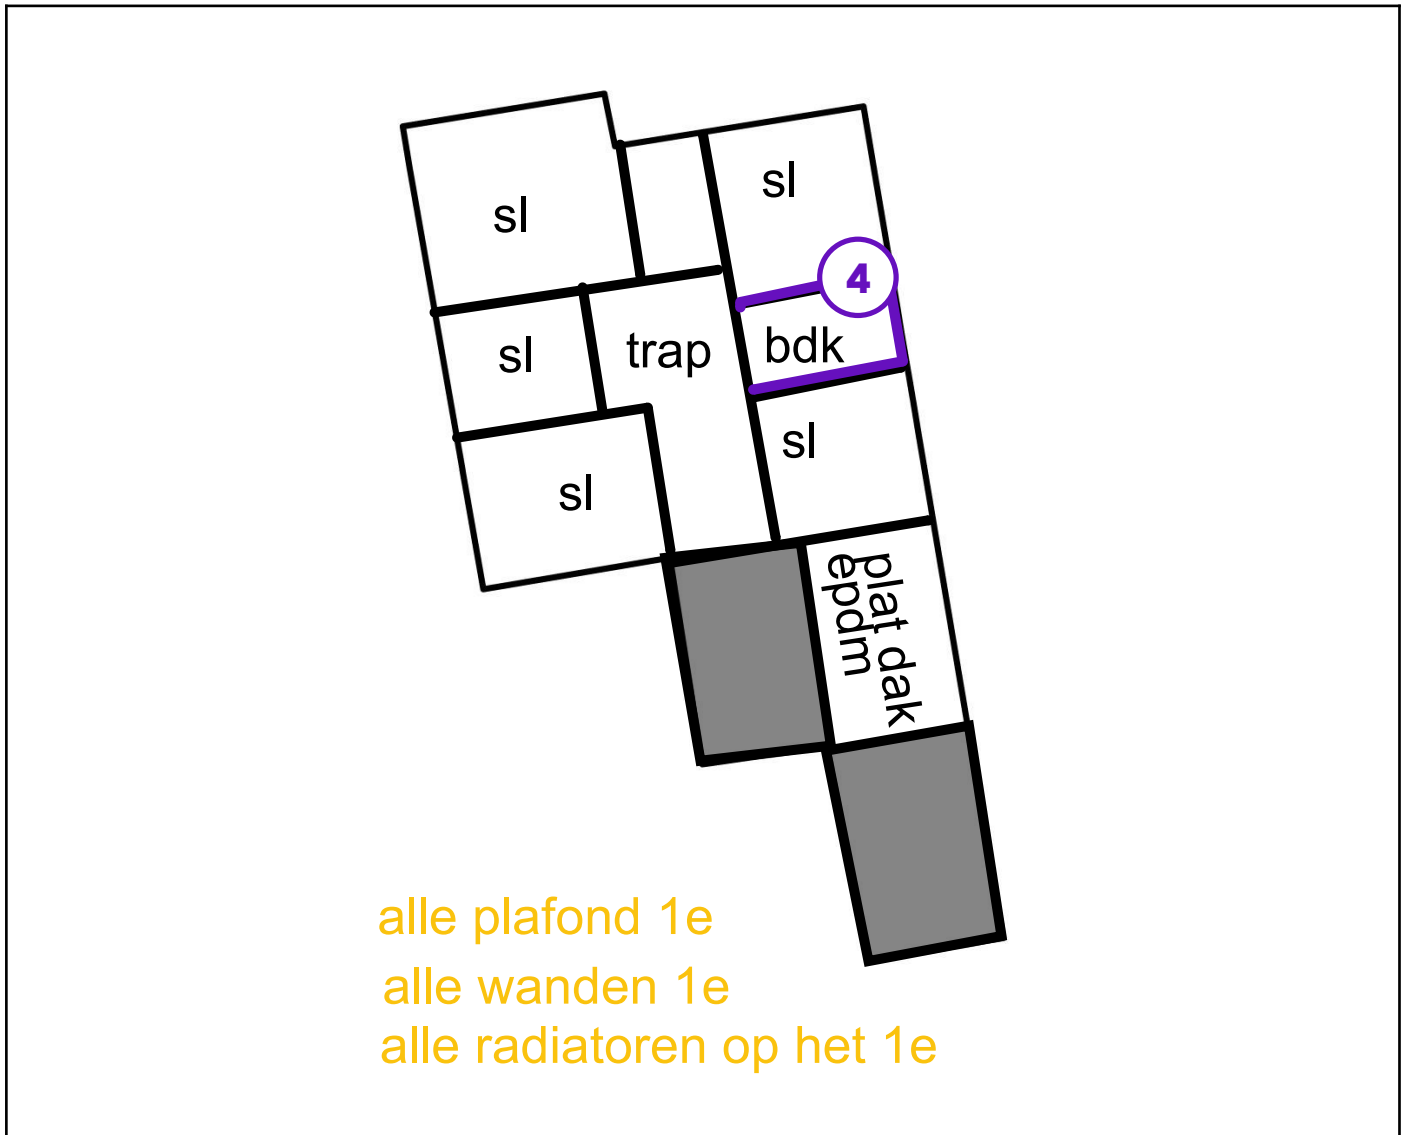
Plan 1.3: Hoofdgebouw plan 1e

Beschrijving	Type	Actie
2. Koord tussen radiatorplaten	Asbestmateriaal	Dringend verwijderen
4. faiancelijm achter tegels	Advies	-
7. pleisterwerk plafond	Geen asbest	-
8. pleisterwerk wanden	Geen asbest	-

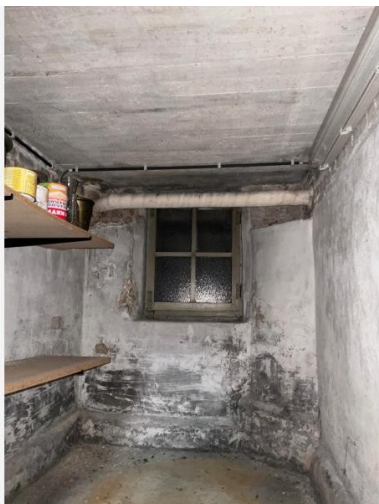
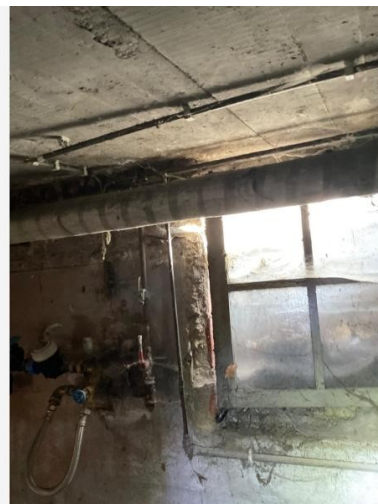
Eindbeoordeling materiaalrisico	Hoog materiaalrisico en/of hoge kans op vezelvrijgave
---------------------------------	---

Gebondenheid	Categorie 2: niet-hechtgebonden met matrix
Asbestsoort (vezeltype)	Amfibool aanwezig, uitgezonderd crocidoliet
Asbestconcentratie	Hoog ($\geq 50\%$)
Afschermingsgraad van het gehele materiaal	Geheel of deels (ook) vrij aan de binnenlucht
Toestand van het materiaal	Matig beschadigd, matig verweerd

#	Type	Referentie	Resultaat
1.1	Mengmonster	Mm4	Amosiet
1.2	Mengmonster	Mm5	Amosiet

Beschrijving	buisisolatie verwarmingsbuizen
Omgeving	Binnen
Primaire drager	HVAC infrastructuur en uitrusting
Asbestmateriaal	In-situ afwerkingslagen - Thermische isolatie
Bindmiddel van asbestmateriaal	Gips - kalk
Gebondenheid op basis van bindmiddel	Niet-hechtgebonden
Hoeveelheid (lengte - omtrek - dikte - aantal)	<ul style="list-style-type: none">• 30,00 m - 30,00 cm - 1,00 cm - 1 stuk
Totaal volume	0,09 m ³
Eenvoudig bereikbaar	Ja
Bevestigingswijze	<ul style="list-style-type: none">• Verlijmd, ingegoten, versmeerd
Identificatiemethode	Vaststelling met monsternamen
Destructieve handeling voor identificatie	Nee
Opmerking	Geschatte hoeveelheid

Dringend verwijderen

- Zorg voor een veilig beheer. Vermijd het beschadigen van het asbestmateriaal. Controleer de toestand jaarlijks op wijzigingen.
- Verwijder dit asbestmateriaal zo snel mogelijk. Volg de toestand goed op.

- Hermetische zone (erkend asbestverwijderaar)
Groot risico op contaminaties, enkel te verwijderen door gespecialiseerde firma's. Enkel te verwijderen door hermetische zone.

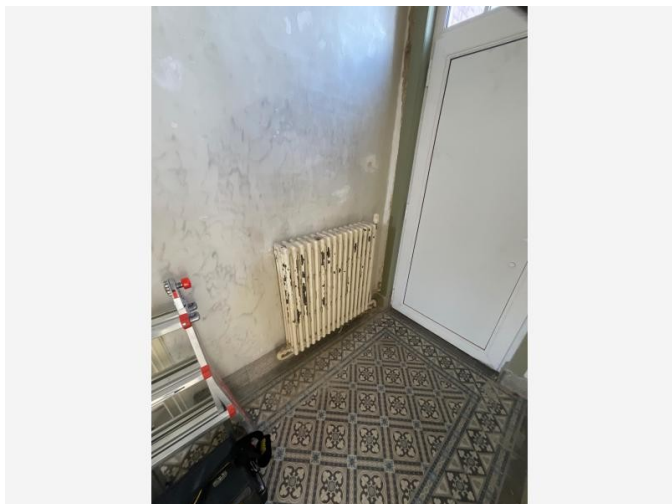
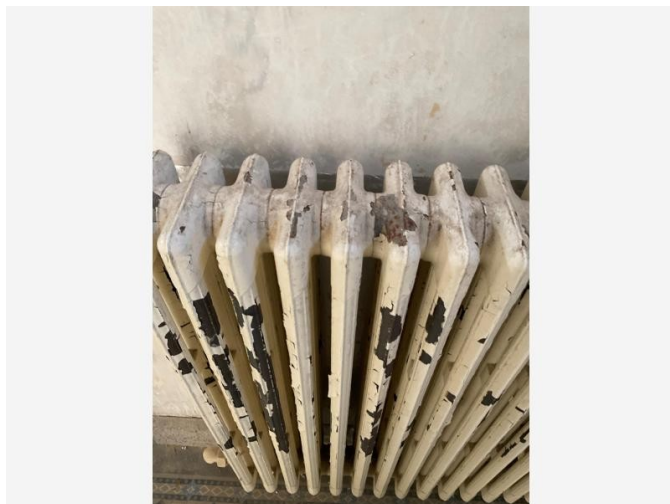
Eindbeoordeling materiaalrisico	Hoog materiaalrisico en/of hoge kans op vezelvrijgave
---------------------------------	---

Gebondenheid	Categorie 3: niet-hechtgebonden met weinig of geen matrix
Asbestsoort (vezeltype)	Alleen chrysotiel
Asbestconcentratie	Hoog ($\geq 50\%$)
Afschermingsgraad van het gehele materiaal	Geheel of deels (ook) vrij aan binnenluchtstromen
Toestand van het materiaal	Matig beschadigd, matig verweerd

Beschrijving	Koord tussen radiatorplaten
Omgeving	Binnen
Primaire drager	HVAC infrastructuur en uitrusting
Asbestmateriaal	Koord, lint, band, strip
Bindmiddel van asbestmateriaal	Weinig of geen bindmiddel (textiel, bevloeking, ...)
Gebondenheid op basis van bindmiddel	Niet-hechtgebonden
Hoeveelheid (lengte - omtrek - aantal)	<ul style="list-style-type: none">• 1,00 m - 1,00 cm - 1 stuk
Totale oppervlakte	0,01 m ²
Eenvoudig bereikbaar	Ja
Bevestigingswijze	<ul style="list-style-type: none">• Geklemd
Identificatiemethode	Vaststelling zonder monsternamen
Destructieve handeling voor identificatie	Nee
Opmerking	Geschatte hoeveelheid

Dringend verwijderen

- Zorg voor een veilig beheer. Vermijd het beschadigen van het asbestmateriaal. Controleer de toestand jaarlijks op wijzigingen.

- Eenvoudige handelingen: mag via doe-het-zelf of door werknemer(s) met opleidingsattest eenvoudige handelingen
Het koord verwijderen zonder te beschadigen. Te verwijderen in 1 geheel.

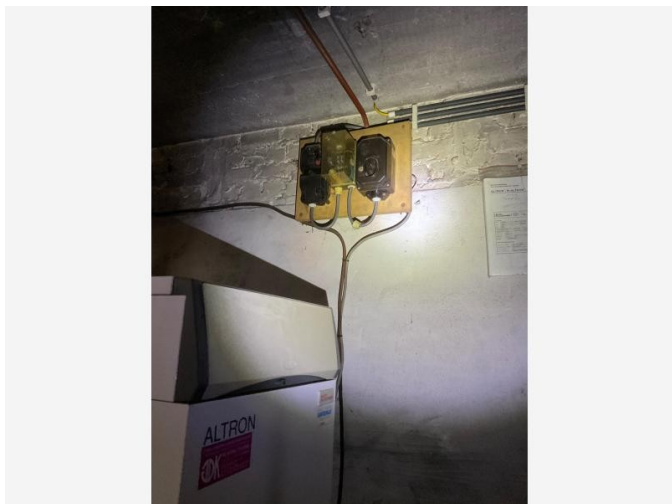
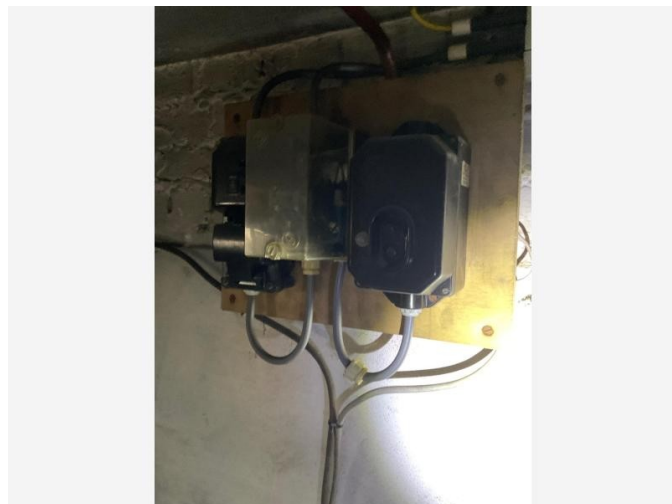
Eindbeoordeling materiaalrisico	Laag materiaalrisico en/of verlaagde kans op vezelvrijgave
---------------------------------	--

Gebondenheid	Categorie 1: hechtgebonden in oorsprong
Asbestsoort (vezeltype)	Crocidoliet aanwezig
Asbestconcentratie	Laag (< 50%)
Afschermingsgraad van het gehele materiaal	Geheel of deels (ook) vrij aan de binnenlucht
Toestand van het materiaal	Onbeschadigd, niet verweerd

Beschrijving	Bakeliet schakelaar en stopcontact
Omgeving	Binnen
Primaire drager	Communicatie en elektrische infrastructuur en uitrusting
Asbestmateriaal	Plaat, paneel, tablet - Type Bakeliet
Bindmiddel van asbestmateriaal	Kunststof of -hars
Gebondenheid op basis van bindmiddel	Hecht
Hoeveelheid (oppervlakte - dikte - aantal)	<ul style="list-style-type: none">• 0,59 m² - 0,30 cm - 1 stuk
Totaal volume	0,002 m ³
Eenvoudig bereikbaar	Ja
Bevestigingswijze	<ul style="list-style-type: none">• Onbekend
Identificatiemethode	Vaststelling zonder monstername
Destructieve handeling voor identificatie	Nee
Opmerking	Geschatte hoeveelheid

Zorgvuldig beheren

- Zorg voor een veilig beheer. Vermijd het beschadigen van het asbestmateriaal. Controleer de toestand jaarlijks op wijzigingen.

- Eenvoudige handelingen: mag via doe-het-zelf of door werknemer(s) met opleidingsattest eenvoudige handelingen
Bakeliet schakelaars en stopcontacten zijn eenvoudig los te schroeven en zo te verwijderen. Voorkom dat de toepassing gebroken wordt tijdens de verwijdering ervan. De toepassing in een daarvoor voorziene zak naar het containerpark brengen.

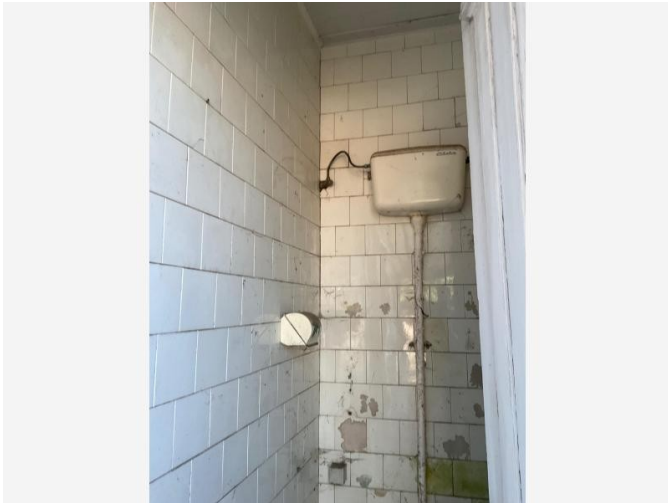
Achter de tegels bevindt zich faiancelijm. Deze moet volgens het IP verplicht bemonsterd worden. Tijdens de inspectie heeft de inspecteur geen faiancelijm aangetroffen, maar heeft hij wel een sterk vermoeden dat zich deze achter de tegels bevindt. Let op bij werken aan deze plaatsen. Faiancelijm kon vroeger asbesthoudend zijn. Een bijkomend onderzoek is aangeraden indien er werken gepland zijn.

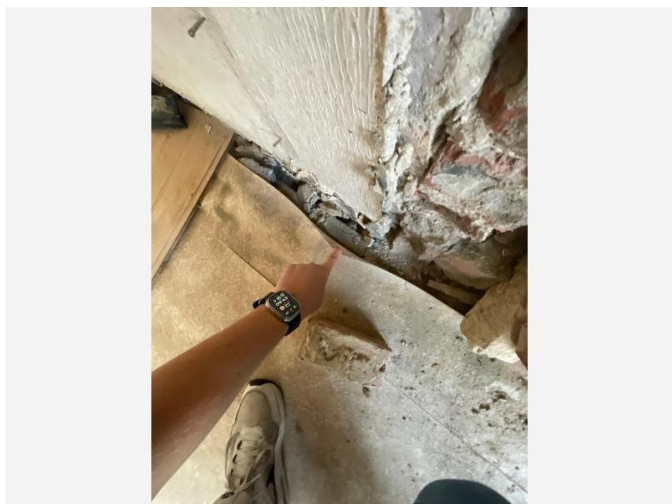
Geen asbesthoudend type vloerzeil

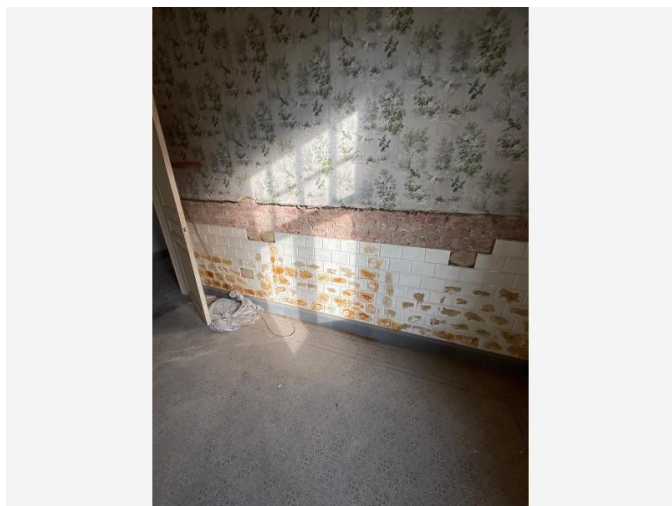
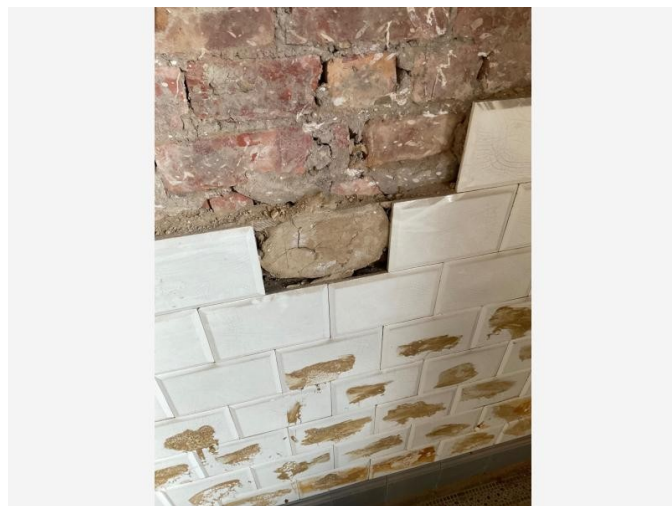
Fiche 6: Faiancelijm

Geen asbest

#	Type	Referentie	Resultaat
6.1	Puntmonster	Mm3	Geen asbest

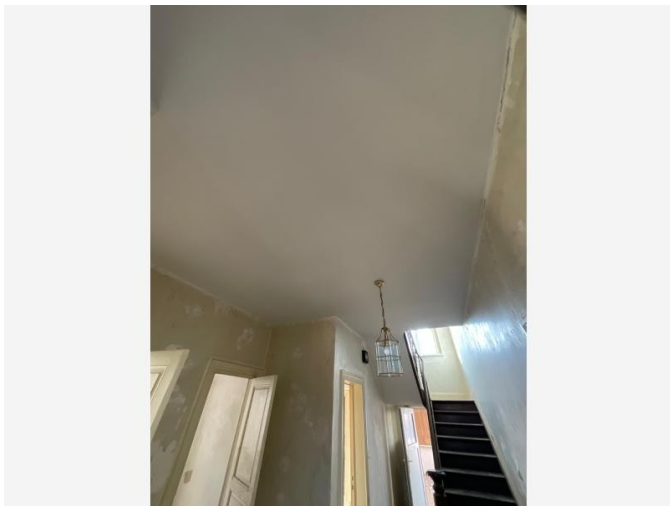
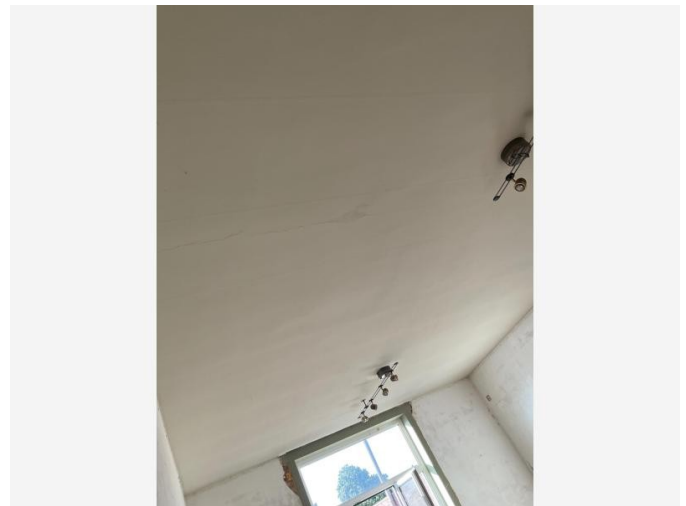
Geen asbest

#	Type	Referentie	Resultaat
7.1	Mengmonster	mm02	Geen asbest

Beschrijving	pleisterwerk plafond
Omgeving	Binnen
Primaire drager	Plafond
Bindmiddel van materiaal	Gips - kalk
Gebondenheid op basis van bindmiddel	Niet-hechtgebonden
Hoeveelheid (oppervlakte - dikte - aantal)	• 119,91 m ² - 1,00 cm - 1 stuk
Totaal volume	1,199 m ³
Identificatiemethode	Vaststelling met monstername
Destructieve handeling voor identificatie	Nee
Opmerking	Geschatte hoeveelheid

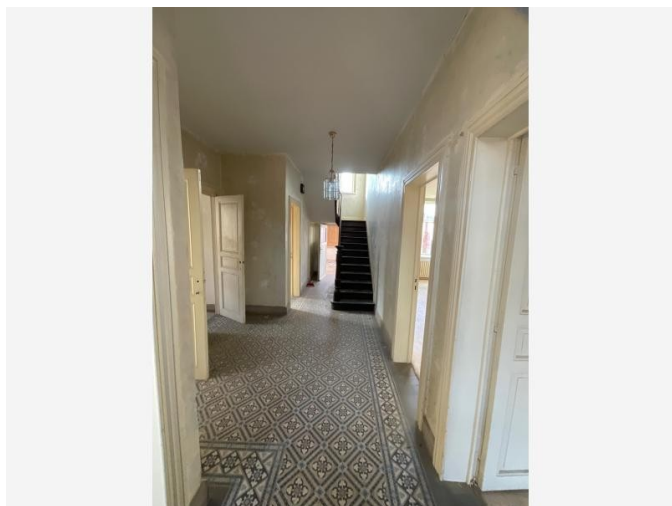
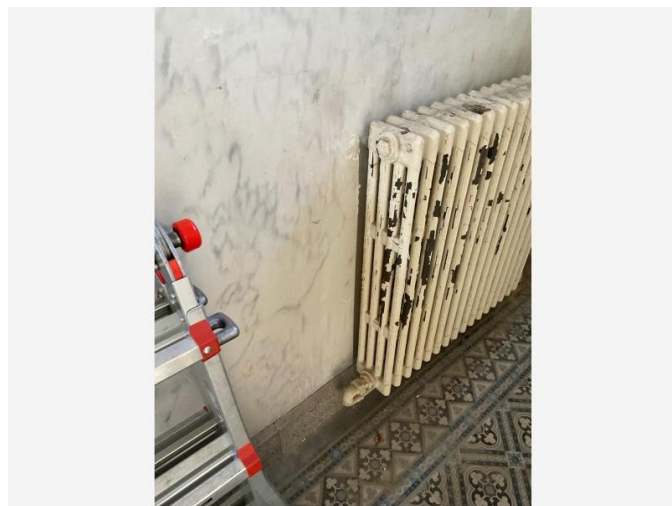
Fiche 8: pleisterwerk wanden

Geen asbest

#	Type	Referentie	Resultaat
8.1	Mengmonster	mm01	Geen asbest
