# Asbestinventarisatattest

Spoorwegstraat 50, 9420 Erpe-Mere

Attestnummer : 20260901-000117.000

Uitgegeven op : 01.09.2026

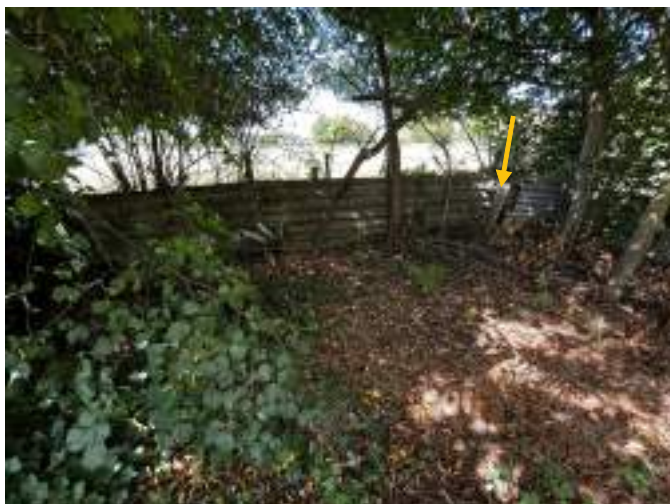
Overzichtsfoto

Detailfoto

Een zorgvuldige verwijdering van asbest betekent ook: Het materiaal fixeren (bijv. licht bevochtigen) om stofvorming te vermijden, asbest niet breken, zagen of beschadigen, werk steeds traag en voorzichtig om

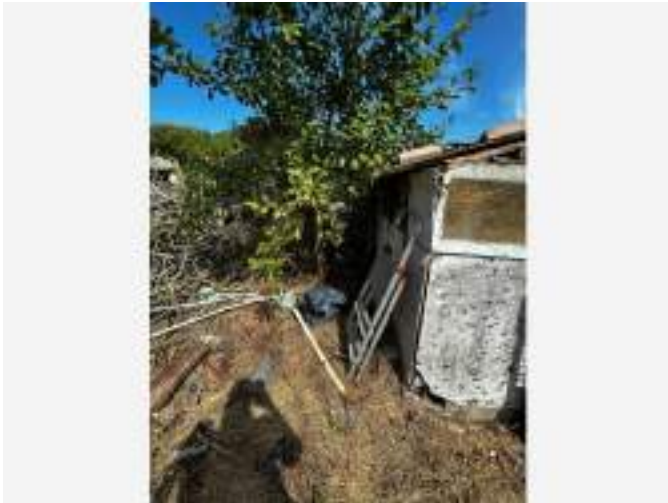
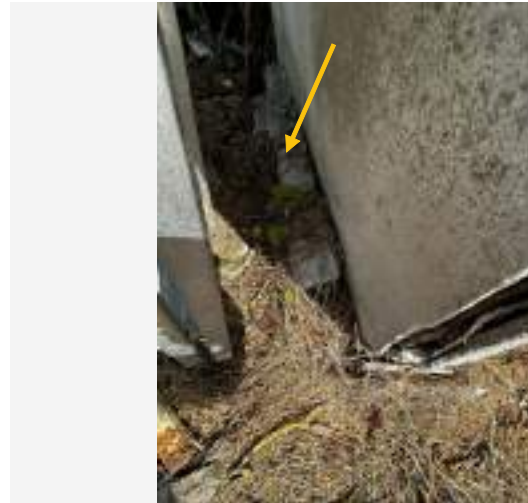
| Identificatiemethode | De asbestdeskundige beoordeelt het materiaal als asbestverdacht en dus asbesthoudend, en dit zonder monsternamen. |
| Opmerking | Het vermelde gewicht betreft een beredeneerde schatting. Dit is geen maatstaf voor heffing. |

Een zorgvuldige verwijdering van asbest betekent ook: Het materiaal fixeren (bijv. licht bevochtigen) om stofvorming te vermijden, asbest niet breken, zagen of beschadigen, werk steeds traag en voorzichtig om

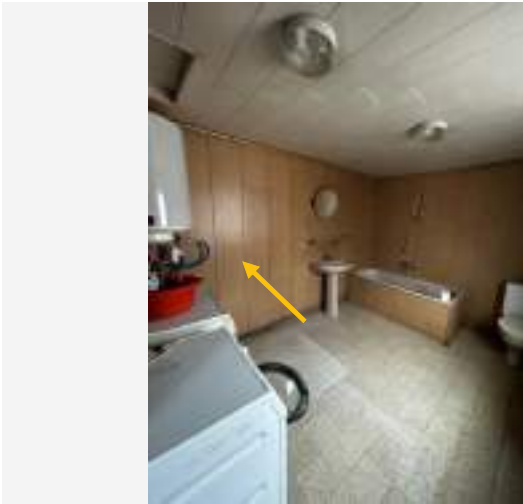
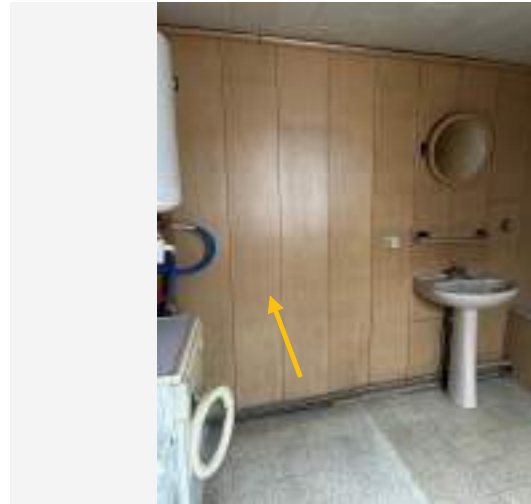
## Fiche 31: Gedeeltelijk geen pleisterwerk muur aanwezig

| Beschrijving | Notitie | Terug te vinden op plannen |
|---|---|---|
| Fiche 31: Gedeeltelijk geen pleisterwerk muur aanwezig | Er zijn voorzetwanden aanwezig bij de badkamer. Het is niet zichtbaar of er pleisterwerk of ander materiaal aanwezig is onder de voorzetwanden. Dit is destructief onderzoek en niet noodzakelijk voor dit attest. Het is niet duidelijk of er pleisterwerk aanwezig is achter deze valse wanden, het is aangewezen om bijkomend onderzoek uit te voeren bij werken. | Plan 1.3: Grondplan gelijkvloers muren |
