Contrôle de citernes d'hydrocarbures
Controle van stookolie tanks

PROCÈS VERBAL DE CONTRÔLE
CT/04/25/062041

Immeuble Wavre 1
1, Chaussée de Wavre
1457 Walhain-Saint-Paul
Belgique

Capacité	2 614 l	Année d'installation	Inconnue
Produit	Mazout de Chauffage	Forme	Parallélépipédique
Localisation	Cave	Type	Simple Paroi
Matériau	Métallique	Accessible	Non
Nom / n°	Garage n°2 (Verte)	Longueur	252 cm
Largeur	83 cm	Hauteur/Longueur	125 cm

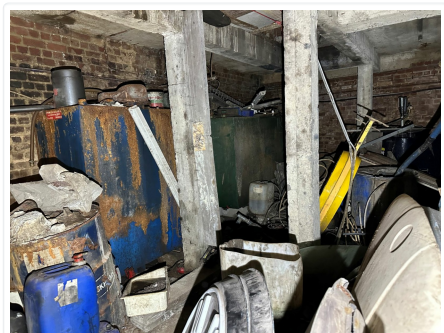
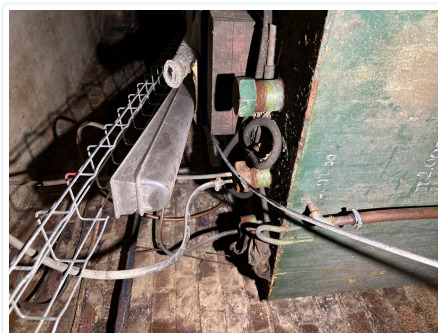
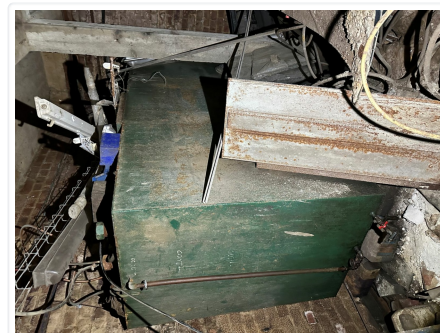
Résultat : La citerne présente des traces de corrosion externe visibles - Voir remarques

Points Vérifiés	Type	Résultat	Remarques
Tuyauterie de remplissage	Sur la citerne	En ordre	
Tuyauterie de ventilation	Absent	Voir les remarques	La citerne n'est pas équipée d'une tuyauterie de ventilation conforme.
Anti-débordement	Absent	Voir les remarques	La citerne n'est pas équipée d'un système anti-débordement.
Détection de fuites	Absent		
Aspiration de mazout	Haut	Voir les remarques	La tuyauterie d'aspiration du mazout a été temporairement modifiée : à réparer ou à remplacer.
Retour de mazout	Présent	Voir les remarques	L'étanchéité des raccords et des vannes doit être assurée.
Jauge	Tube extérieur	Voir les remarques	La jauge extérieure à tube doit être supprimée et les raccords obturés.
Contrôle de Pollution		Non visible	
Trou d'homme	Présent	En ordre	
Chambre de visite	Pas d'application		
Encuvement	Absent		
Différence de potentiel citerne/sol (mV)		0.0 mV

Des traces de rouilles ont été constatées : à traiter.

La citerne ne semble pas alimenter une chaudière et avoir été mise hors service : à neutraliser conformément à la réglementation en vigueur.

Citerne remplie de vieux mazout (plus que probablement non utilisable).

Le réservoir est étanche.

Une plaquette rouge a été apposée sur la tuyauterie de remplissage.
