Asbestinventarisatetest

Stokt 17, 9420 Erpe-Mere

Attestnummer : 20240508-001062.000

Niet-asbestveilig

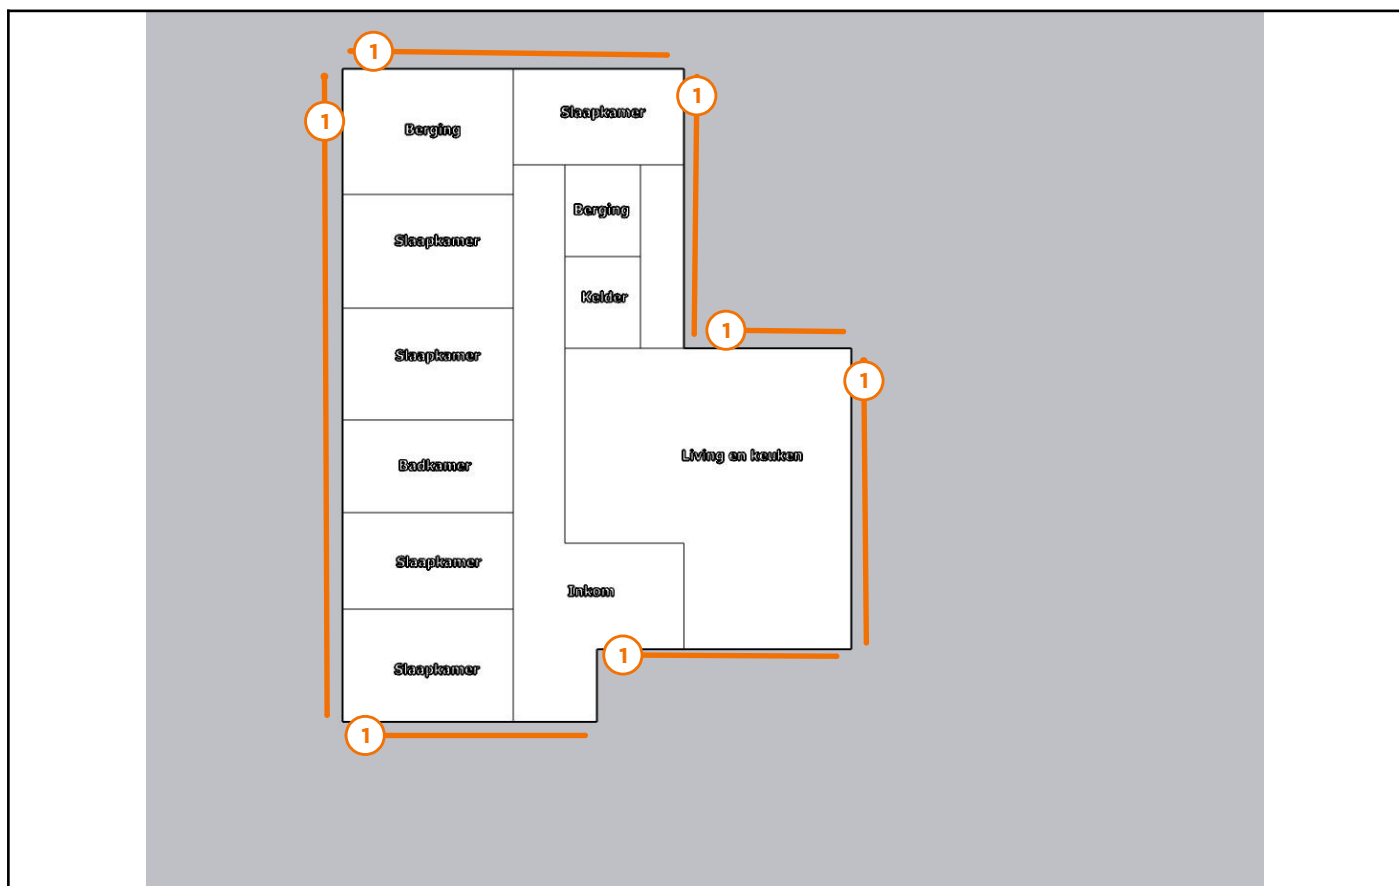
Plan 1.2: Gelijkvloers

Beschrijving	Type	Actie
1. Matiek ramen en deuren	Asbestmateriaal	Verwijderen

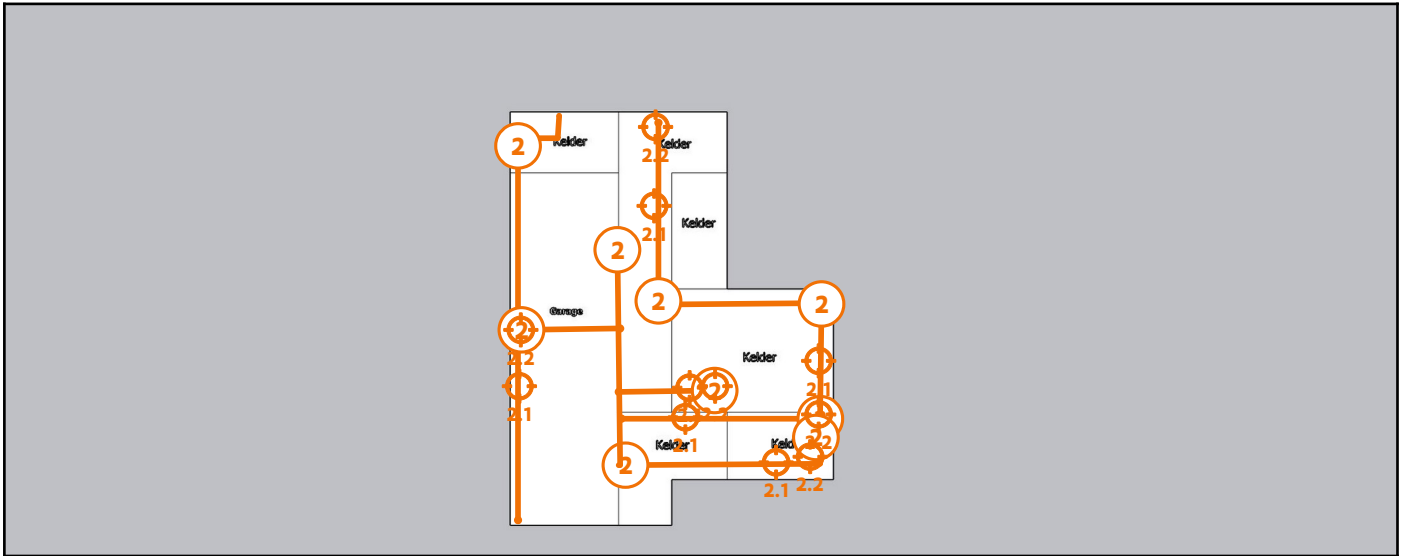
Plan 1.5: Kelder

Beschrijving	Type	Actie
2. Leidingisolatie garage en kelders	Asbestmateriaal	Verwijderen
2.1 Code: mm3 - rechte stukken	Mengmonster	-
2.2 Code: mm4 - bochten	Mengmonster	-

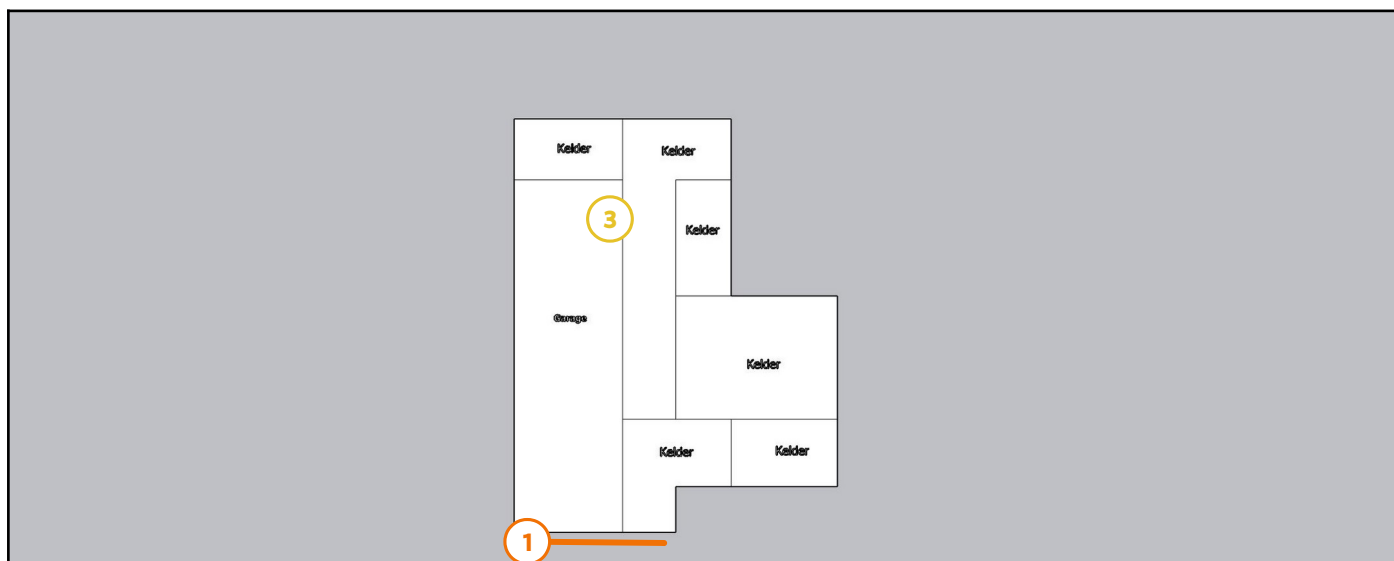
Plan 1.7: Kelder

Beschrijving	Type	Actie
1. Matiek ramen en deuren	Asbestmateriaal	Verwijderen
3. Elektrisch materiaal in bakeliet	Asbestmateriaal	Zorgvuldig beheren

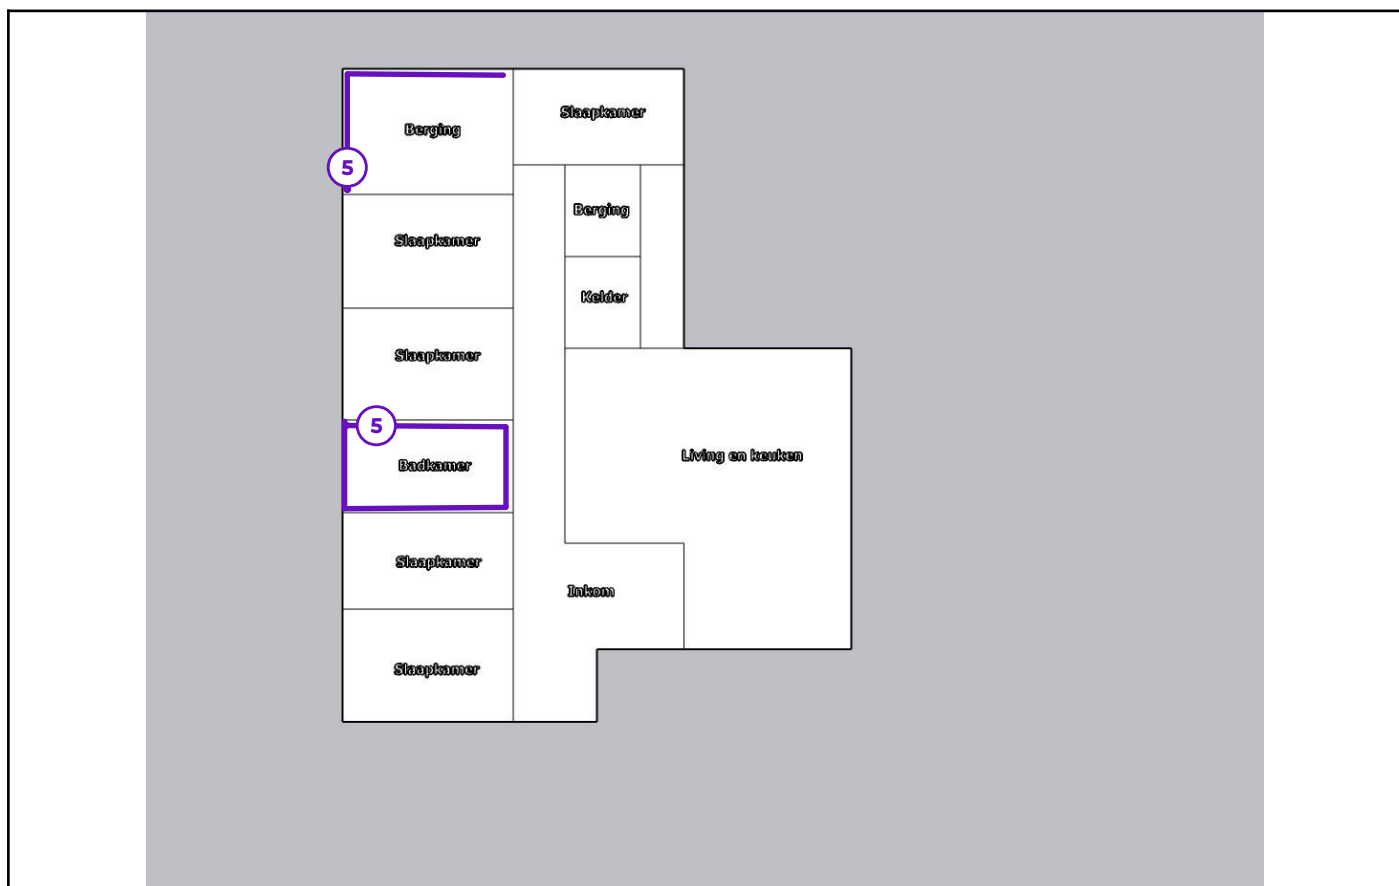
Plan 1.8: Gelijkvloers

Beschrijving	Type	Actie
5. Faiencelijmen en vloerlijmen	Advies	-

In de eenheid zijn faiënce, vloeren en/of vloerbedekkingen aanwezig, maar er kon niet worden vastgesteld hoe deze bevestigd werden. Deze kunnen geplaatst zijn met asbesthoudende lijmen.

Alvorens over te gaan tot verwijdering/verbouwing dient destructief onderzoek uitgevoerd te worden. Er dient extra voorzichtigheid geboden te worden in geval van donkerbruine of zwarte lijmen. Het is aan te raden om bijkomende stalen te laten nemen.

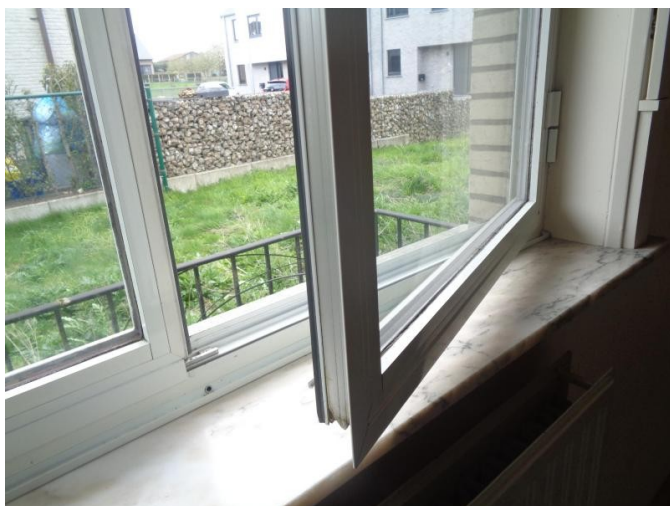
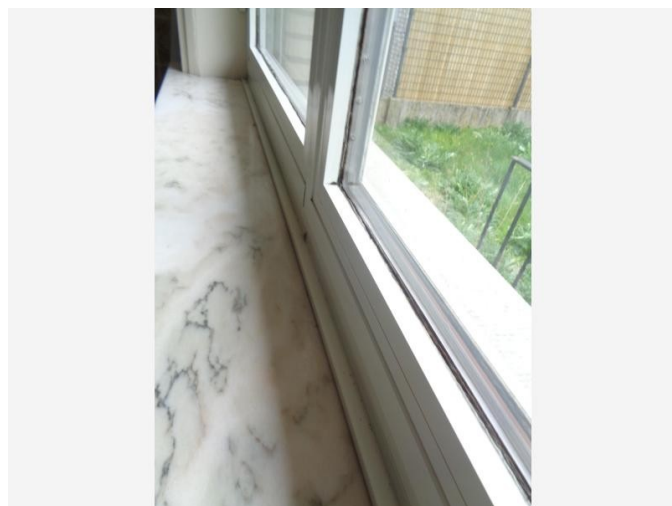
- Eenvoudige handelingen: enkel door erkend asbestverwijderaar
Aan de ramen en/of deuren werd asbestverdacht mastiek vastgesteld. Het materiaal kan verwijderd worden door werknemers met opleidingsattest eenvoudige handelingen.

Eindbeoordeling materiaalrisico	Verhoogd materiaalrisico en/of verhoogde kans op vezelvrijgave
---------------------------------	--

Gebondenheid	Categorie 1: hechtgebonden in oorsprong
Asbestsoort (vezeltype)	Amfibool aanwezig, uitgezonderd crocidoliet
Asbestconcentratie	Laag (< 50%)
Afschermingsgraad van het gehele materiaal	Geheel of deels (ook) vrij aan de binnenlucht
Toestand van het materiaal	Matig beschadigd, matig verweerd

Beschrijving	Matiek ramen en deuren
Omgeving	Buiten
Primaire drager	Wandopening verticaal (raam, deur, ...)
Asbestmateriaal	In-situ afwerkingslagen - Pasta, stopverf, voegsel, stopsel, vulsel, mastiek, kitten, ...
Bindmiddel van asbestmateriaal	Kitten, mastiek, pasta
Gebondenheid op basis van bindmiddel	Hecht
Hoeveelheid (gewicht - aantal)	<ul style="list-style-type: none">• 20,00 kg - 1 stuk
Totaal gewicht	20,00 kg
Eenvoudig bereikbaar	Ja
Bevestigingswijze	<ul style="list-style-type: none">• Verlijmd, ingegoten, versmeerd
Identificatiemethode	Vaststelling zonder monsternamen

- Verwijder dit asbestmateriaal zo snel mogelijk. Volg de toestand goed op.
- Voer bijkomende staalname(s) uit.

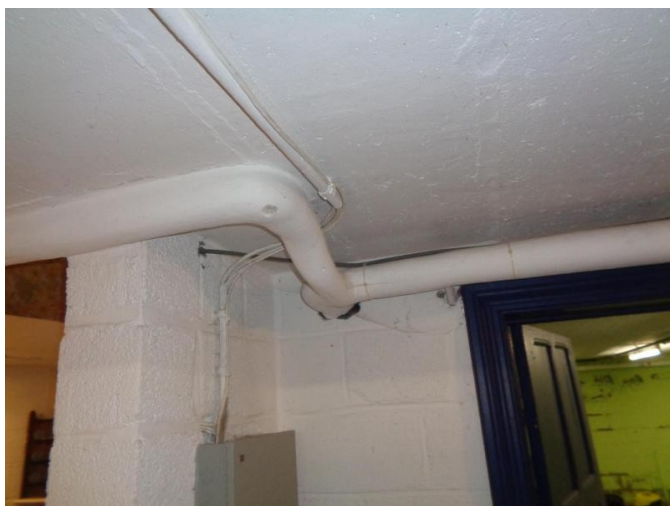
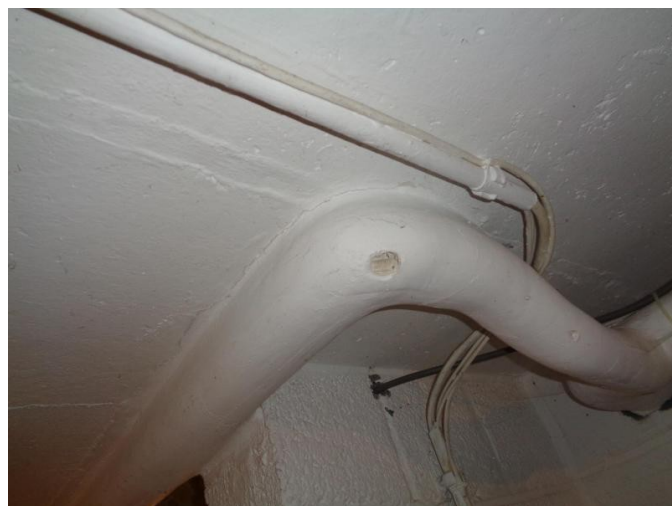
- Hermetische zone (erkend asbestverwijderaar)
Er werd leidingisolatie vastgesteld die niet-gebonden asbest bevat. Dit is een zeer gevaarlijke situatie. Ruimten die niet-gebonden asbest bevatten moeten onmiddellijk afgesloten worden. De verwijdering moet onmiddellijk ingezet worden door een erkend asbestverwijderaar.

Niet gebonden asbest in een binnenruimte kan enkel via de hermetische methode verwijderd worden.

Eindbeoordeling materiaalrisico	Verhoogd materiaalrisico en/of verhoogde kans op vezelvrijgave
---------------------------------	--

Gebondenheid	Categorie 2: niet-hechtgebonden met matrix
Asbestsoort (vezeltype)	Amfibool aanwezig, uitgezonderd crocidoliet
Asbestconcentratie	Laag (< 50%)
Afschermingsgraad van het gehele materiaal	Geheel of deels (ook) vrij aan de binnenlucht
Toestand van het materiaal	Licht beschadigd, licht verweerd. Intact materiaal type Pical – asbestboard of categorie III 'gebondenheid'

#	Type	Referentie	Resultaat
2.1	Mengmonster	mm3 - rechte stukken	Amosiet
2.2	Mengmonster	mm4 - bochten	Amosiet

Beschrijving	Leidingisolatie garage en kelders
Omgeving	Binnen

- Sluit de ruimte luchtdicht af en vermijd het betreden van de ruimte.
- Verwijder dit asbestmateriaal zo snel mogelijk. Volg de toestand goed op.

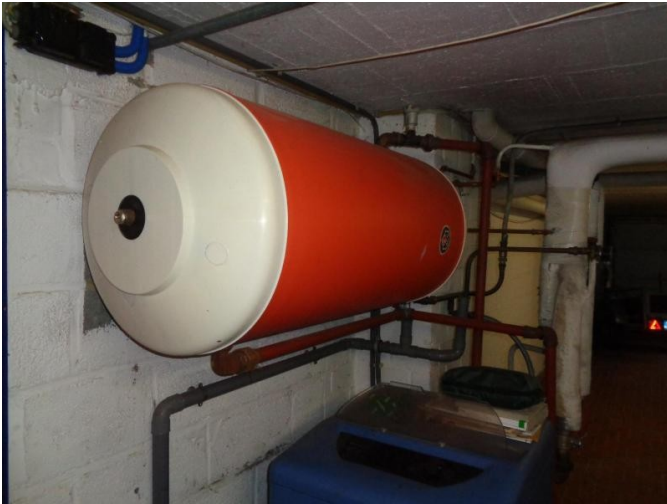
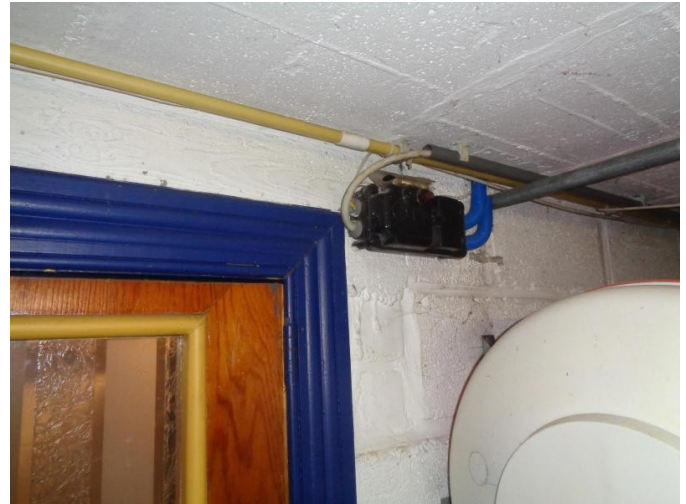
Eindbeoordeling materiaalrisico	Laag materiaalrisico en/of verlaagde kans op vezelvrijgave
---------------------------------	--

Gebondenheid	Categorie 1: hechtgebonden in oorsprong
Asbestsoort (vezeltype)	Crocidoliet aanwezig
Asbestconcentratie	Laag (< 50%)
Afschermingsgraad van het gehele materiaal	Geheel of deels (ook) vrij aan de binnenlucht
Toestand van het materiaal	Onbeschadigd, niet verweerd

Beschrijving	Elektrisch materiaal in bakeliet
Omgeving	Binnen
Primaire drager	Communicatie en elektrische infrastructuur en uitrusting
Asbestmateriaal	Elektrisch materiaal in bakeliet
Bindmiddel van asbestmateriaal	Kunststof of -hars
Gebondenheid op basis van bindmiddel	Hecht
Hoeveelheid (gewicht - aantal)	• 5,00 kg - 1 stuk
Totaal gewicht	5,00 kg
Eenvoudig bereikbaar	Ja

- Zorg voor een veilig beheer. Vermijd het beschadigen van het asbestmateriaal. Controleer de toestand jaarlijks op wijzigingen.

- Eenvoudige handelingen: mag via doe-het-zelf of door werknemer(s) met opleidingsattest eenvoudige handelingen
Het materiaal kan zelf verwijderd worden of door een werknemer met opleidingsattest eenvoudige handelingen. Draag bij het uitvoeren van de werken steeds een volledige lichaamsbescherming (luchtdicht) en volgelaatsmasker met minimum een filter van het type P3.

Het geniet echter onze voorkeur dat deze verwijderd worden door een erkend asbestverwijderaar.

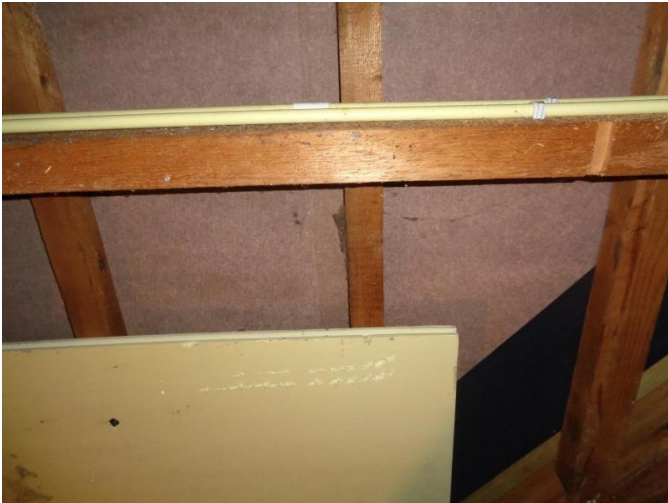
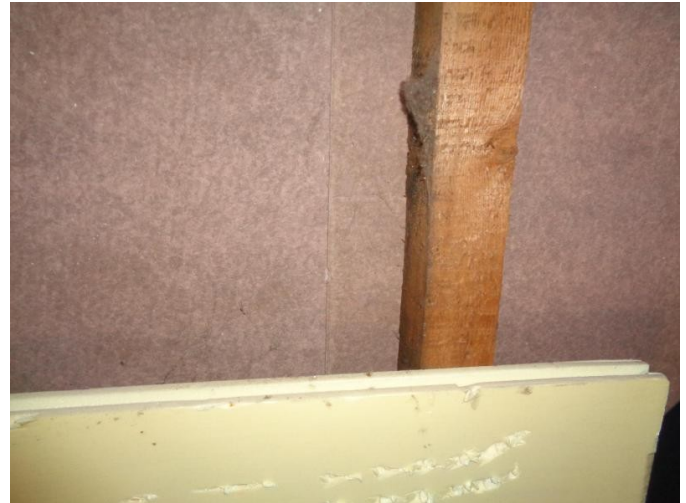
Geen asbest

#	Type	Referentie	Resultaat
6.1	Puntmonster	mm2	Geen asbest

Beschrijving	Onderdak
Omgeving	Grenst aan binnen- en buitenlucht
Primaire drager	Schuin dak
Bindmiddel van materiaal	Cement

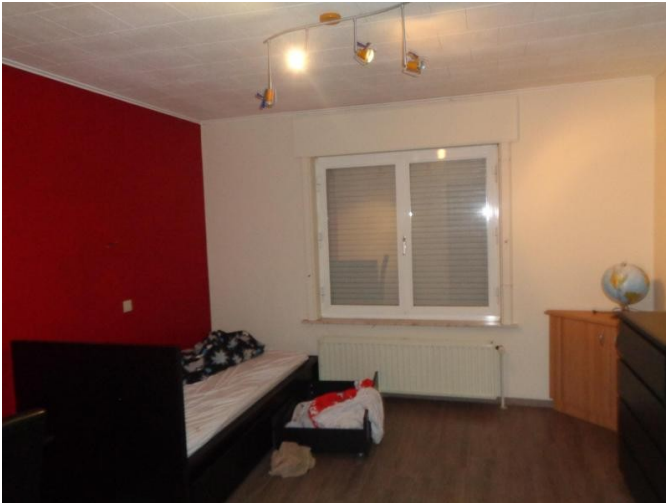
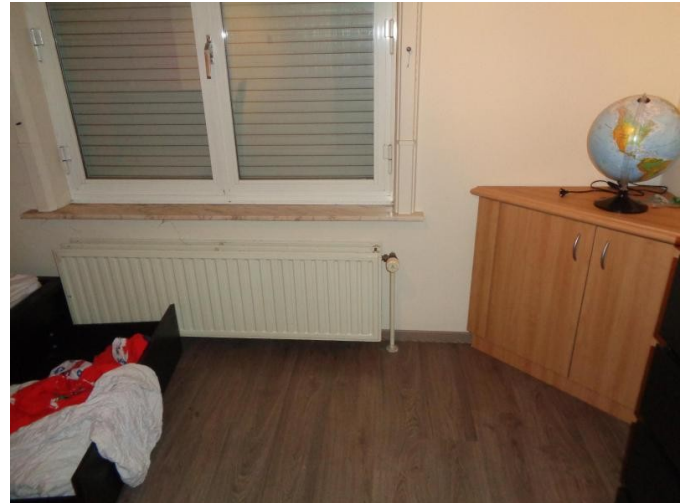
Fiche 7: Pleister muren

Geen asbest

#	Type	Referentie	Resultaat
7.1	Mengmonster	mm1	Geen asbest

Beschrijving	Pleister muren
Omgeving	Binnen
Primaire drager	Binnenwand
Bindmiddel van materiaal	Gips - kalk
