Asbestinventarisatetest

Pee Klakstraat 26, 9310 Aalst

Attestnummer : 20240923-000415.000

Zone 1: Hoofdgebouw

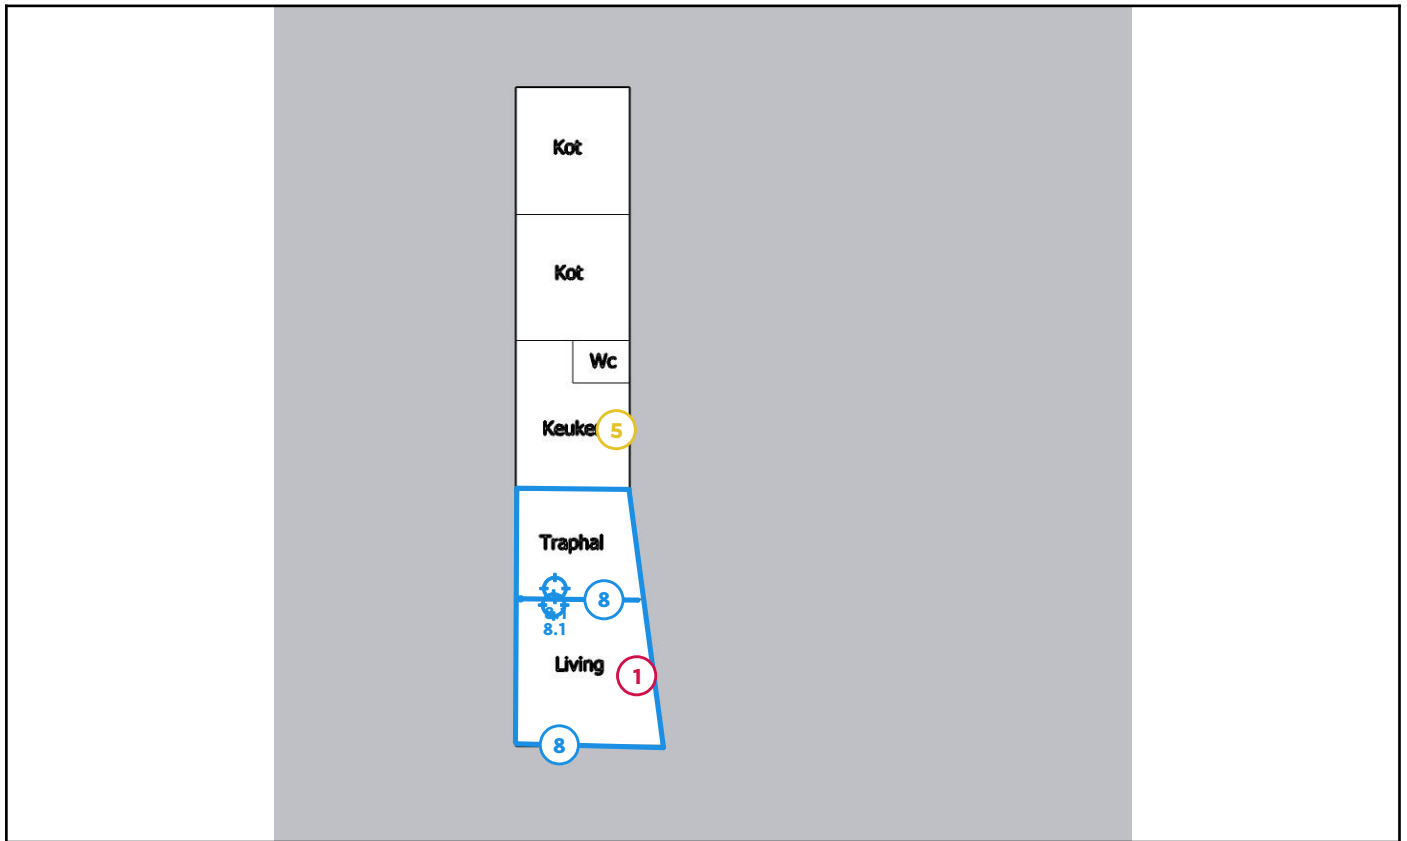
Plan 1.1: Gelijkvloers

Beschrijving	Type	Actie
1. Asbestkoord kachel	Asbestmateriaal	Dringend verwijderen
5. Schouw	Asbestmateriaal	Zorgvuldig beheren
8. Pleister muren	Geen asbest	-
8.1 Code: mm1	Mengmonster	-

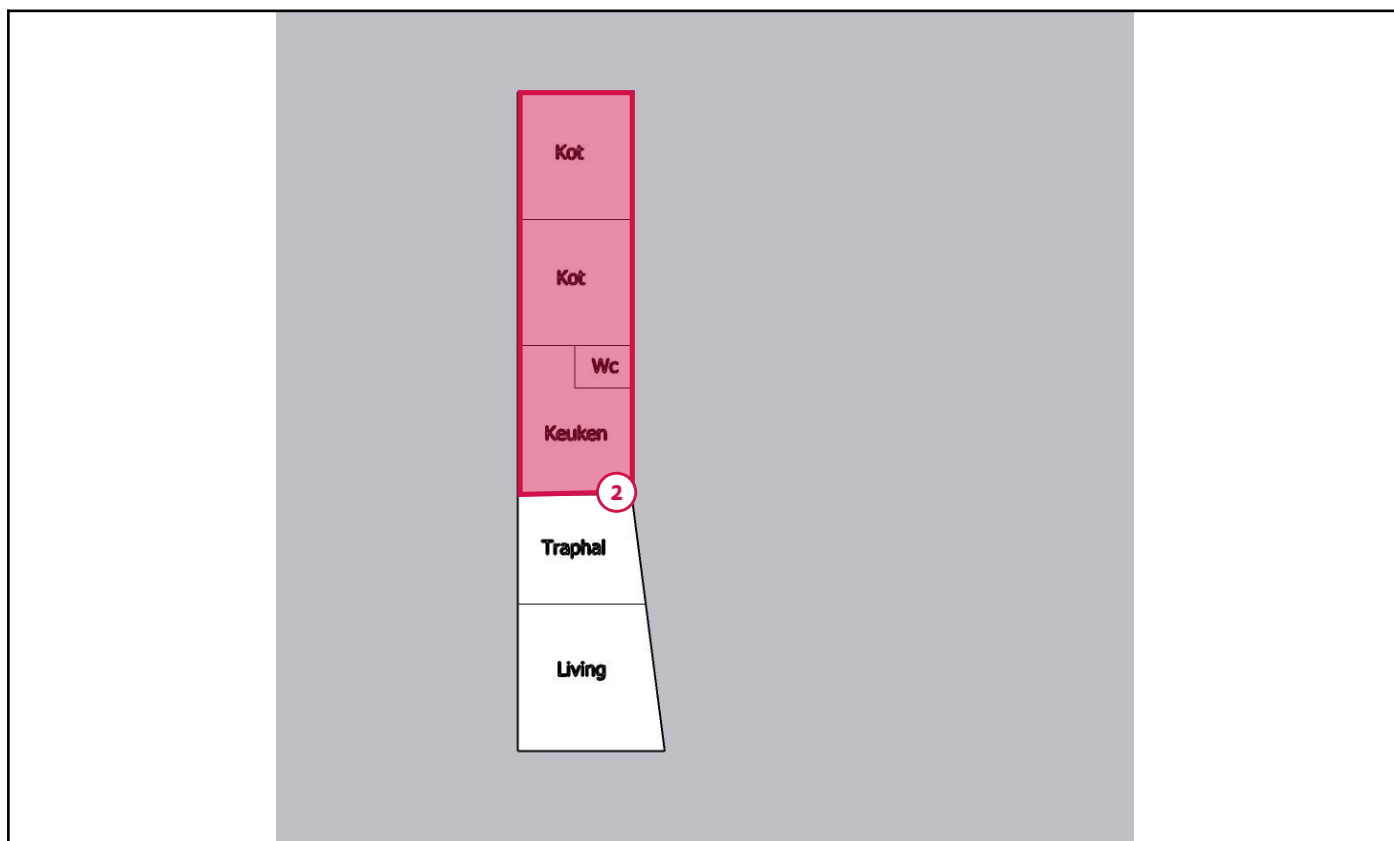
Plan 1.2: Gelijkvloers

Beschrijving	Type	Actie
2. Golfplaten achterbouw	Asbestmateriaal	Dringend verwijderen

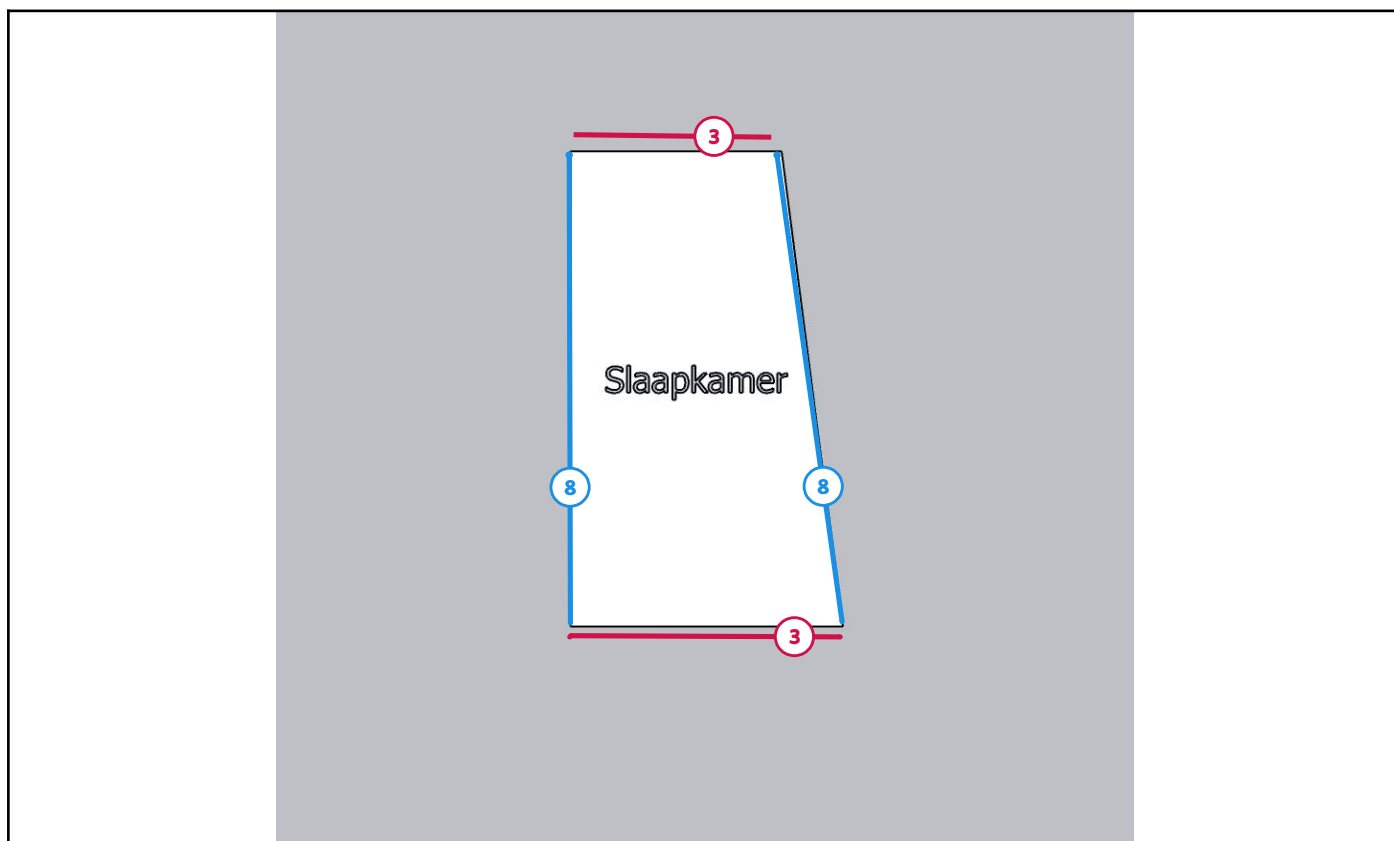
Plan 1.3: Verdieping

Beschrijving	Type	Actie
3. Dakgoten hoofddak	Asbestmateriaal	Dringend verwijderen
8. Pleister muren	Geen asbest	-

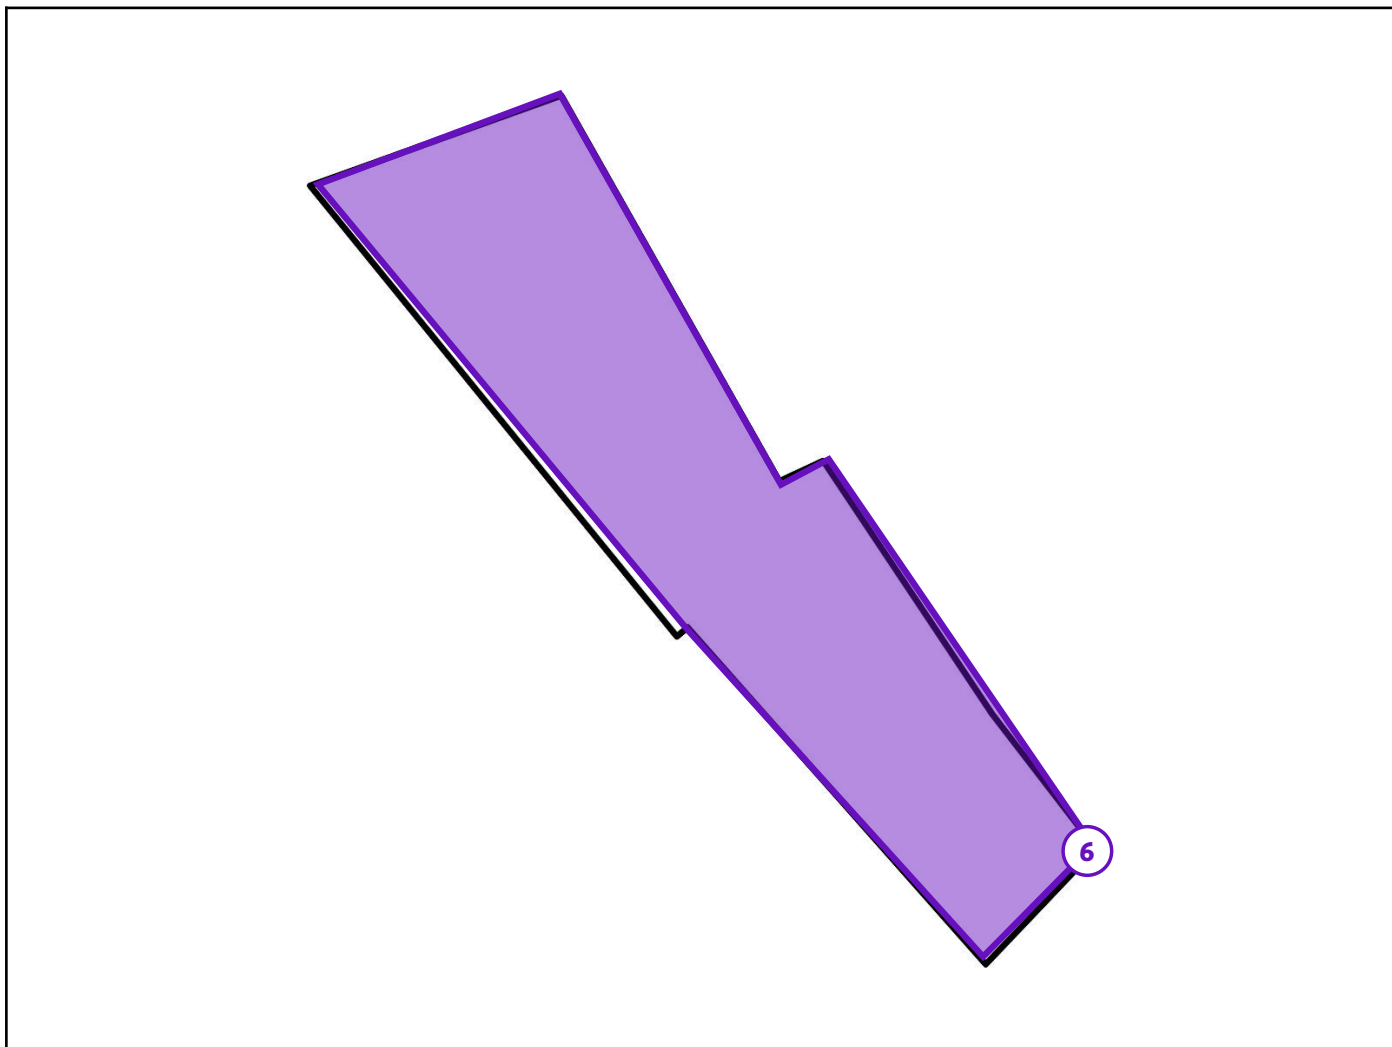
Plan 1.4: Hoofdgebouw plan

Beschrijving	Type	Actie
6. Woning gevuld met afval	Beperking	-

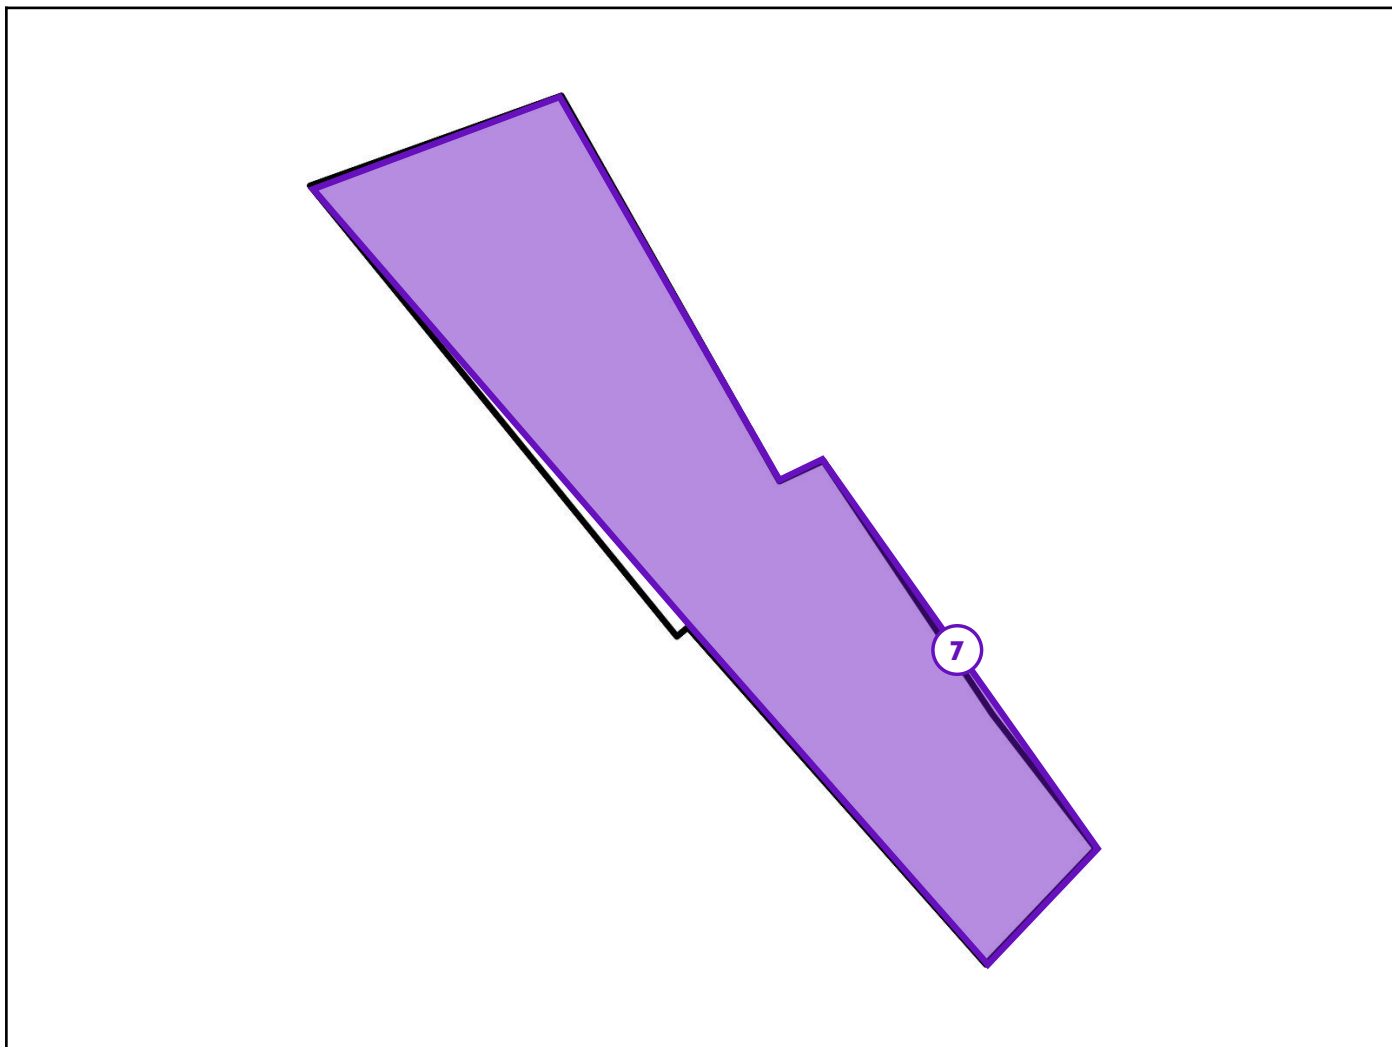
Plan 1.5: Hoofdgebouw plan

Beschrijving	Type	Actie
7. Vloerlijmen en/of faïencelijmen	Advies	-

In de eenheid zijn faiënce, vloeren en/of vloerbedekkingen aanwezig, maar er kon niet worden vastgesteld hoe deze bevestigd werden. Deze kunnen geplaatst zijn met asbesthoudende lijmen.

Alvorens over te gaan tot verwijdering/verbouwing dient destructief onderzoek uitgevoerd te worden. Er dient extra voorzichtigheid geboden te worden in geval van donkerbruine of zwarte lijmen. Het is aan te raden om bijkomende stalen te laten nemen.

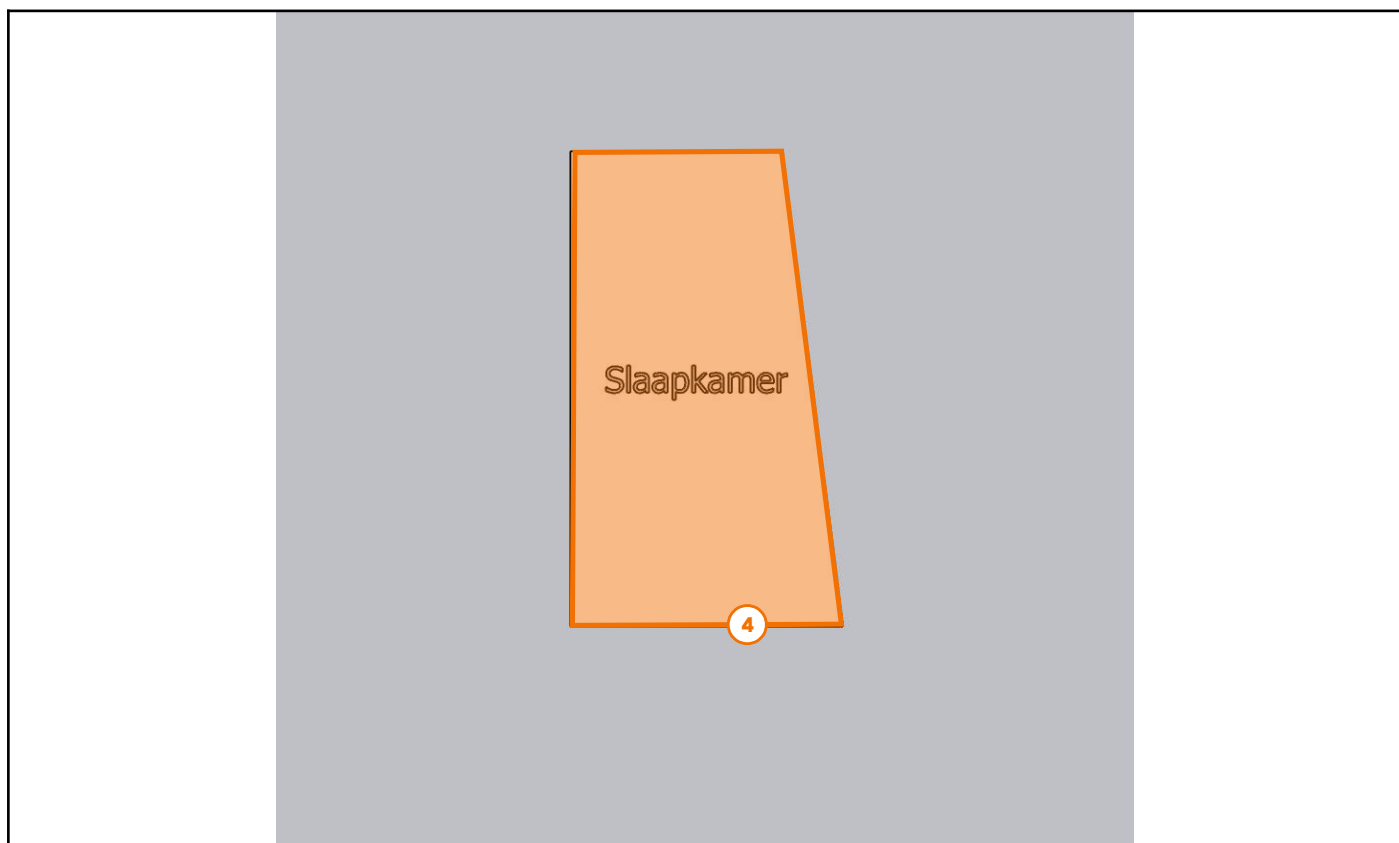
Plan 1.6: Verdieping

Beschrijving	Type	Actie
4. Leien hoofddak	Asbestmateriaal	Verwijderen

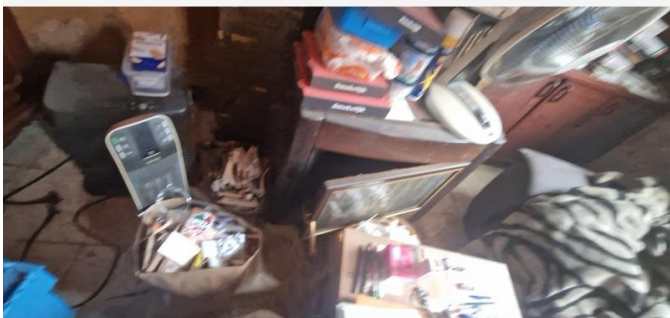
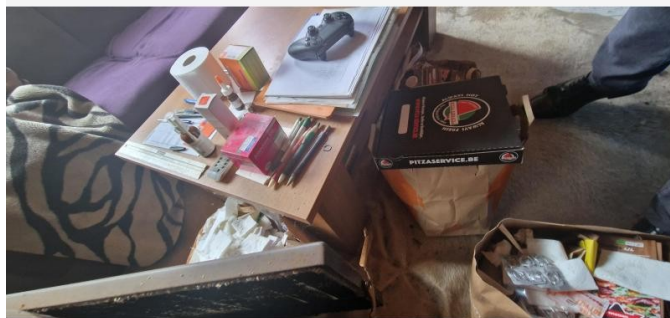
Het asbestmateriaal valt onder de mijlpaal van 2034.

Eindbeoordeling materiaalrisico	Hoog materiaalrisico en/of hoge kans op vezelvrijgave
---------------------------------	---

Gebondenheid	Categorie 3: niet-hechtgebonden met weinig of geen matrix
Asbestsoort (vezeltype)	Alleen chrysotiel
Asbestconcentratie	Hoog ($\geq 50\%$)
Afschermingsgraad van het gehele materiaal	Geheel of deels (ook) vrij aan binnenluchtstromen
Toestand van het materiaal	Zwaar beschadigd, zwaar verweerd

Beschrijving	Asbestkoord kachel
Omgeving	Binnen
Primaire drager	Ruimteverwarming
Asbestmateriaal	Koord, lint, band, strip
Bindmiddel van asbestmateriaal	Weinig of geen bindmiddel (textiel, bevolking, ...)
Gebondenheid op basis van bindmiddel	Niet-hechtgebonden
Hoeveelheid (lengte - omtrek - aantal)	<ul style="list-style-type: none">• 1,50 m - 1,00 cm - 1 stuk
Totale oppervlakte	0,015 m ²
Eenvoudig bereikbaar	Ja
Bevestigingswijze	<ul style="list-style-type: none">• Geklemd
Identificatiemethode	Vaststelling zonder monsternamen
Destructieve handeling voor identificatie	Nee
Opmerking	De hoeveelheid is een schatting.

- Sluit de ruimte luchtdicht af en vermijd het betreden van de ruimte.
- Verwijder dit asbestmateriaal zo snel mogelijk. Volg de toestand goed op.

- Eenvoudige handelingen: mag via doe-het-zelf of door werknemer(s) met opleidingsattest eenvoudige handelingen
Asbestkoord in een kachel kan zelf verwijderd worden of door een werknemer met opleidingsattest eenvoudige handelingen. Draag bij het uitvoeren van de werken steeds een volledige lichaamsbescherming (luchtdicht) en volgelaatsmasker met minimum een filter van het type P3.

U kan de koord dubbel verpakt laten afhalen of indienen bij een erkend inzamelaar. Het geniet echter onze voorkeur dat deze verwijderd worden door een erkend asbestverwijderaar.

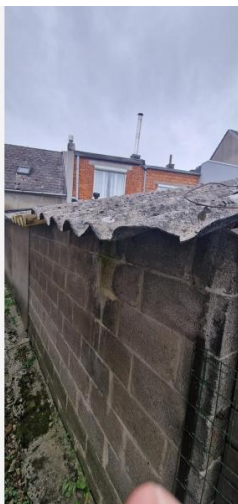
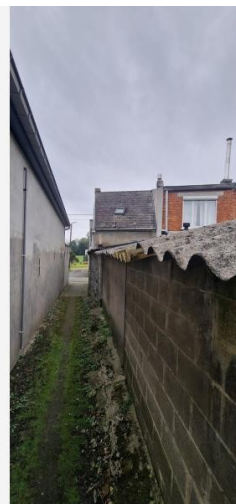
Het asbestmateriaal valt onder de mijlpaal van 2034.

Eindbeoordeling materiaalrisico	Hoog materiaalrisico en/of hoge kans op vezelvrijgave
---------------------------------	---

Gebondenheid	Categorie 1: hechtgebonden in oorsprong
Asbestsoort (vezeltype)	Crocidoliet aanwezig
Asbestconcentratie	Laag (< 50%)
Afschermingsgraad van het gehele materiaal	Geheel of deels vrij aan de buitenlucht
Toestand van het materiaal	Zwaar beschadigd, zwaar verweerd

Beschrijving	Golfplaten achterbouw
Omgeving	Buiten
Primaire drager	Schuin dak
Asbestmateriaal	Dak- en gevelbekleding - Golfplaat
Bindmiddel van asbestmateriaal	Cement
Gebondenheid op basis van bindmiddel	Hecht
Hoeveelheid (oppervlakte - aantal)	<ul style="list-style-type: none">• 36,00 m² - 1 stuk
Totale oppervlakte	36,00 m ²
Eenvoudig bereikbaar	Ja
Bevestigingswijze	<ul style="list-style-type: none">• Geschroefd• Genageld, geniet
Identificatiemethode	Vaststelling zonder monsternamen
Destructieve handeling voor identificatie	Nee
Opmerking	De hoeveelheid is een schatting.

- Sluit de ruimte luchtdicht af en vermijd het betreden van de ruimte.
- Verwijder dit asbestmateriaal zo snel mogelijk. Volg de toestand goed op.
- Hemelwater dat afspoelt van asbestcement daken of gevels kan asbestdeeltjes bevatten. Gebruik het enkel voor gesloten circuits (bv. spoelen toiletten). Reinig na het vervangen van het dak of de gevel de dakgoten en regenwaterput of -ton om asbesthoudend sediment of slib te verwijderen

- Eenvoudige handelingen: mag via doe-het-zelf of door werknemer(s) met opleidingsattest eenvoudige handelingen
Het materiaal kan zelf verwijderd worden of door een werknemer met opleidingsattest eenvoudige handelingen. Draag bij het uitvoeren van de werken steeds een volledige lichaamsbescherming (luchtdicht) en volgelaatsmasker met minimum een filter van het type P3.

Het geniet echter onze voorkeur dat deze verwijderd worden door een erkend asbestverwijderaar.

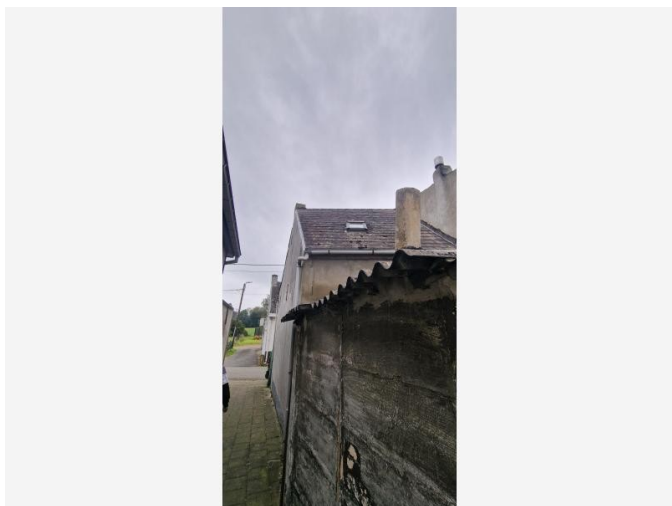
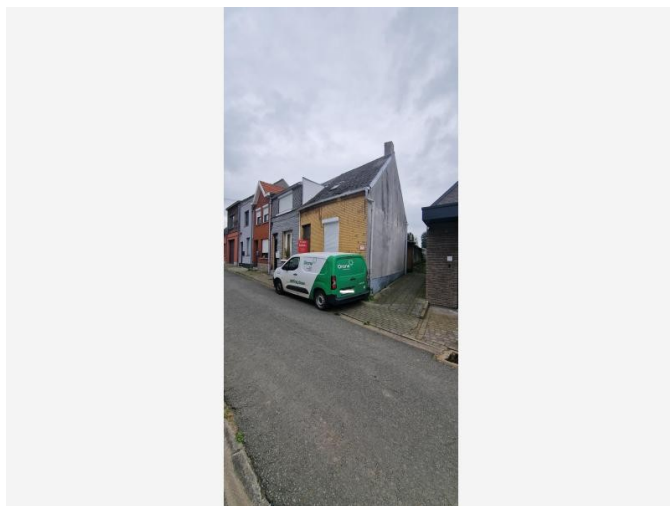
Het asbestmateriaal valt onder de mijlpaal van 2040.

Beschrijving	Dakgoten hoofddak
Type afvalstof	Betreft resten (contaminatie) van verwerking of beschadiging
Type resten (contaminatie)	<ul style="list-style-type: none"> Stof, deeltjes < 4 mm, flinters, gruis (los, opliggend)
Besmette materialen	<ul style="list-style-type: none"> Sediment (dakgoot, afvoerbuis, regenwaterput, ...)
Bron van de resten	Sediment in de dakgoten kon niet worden vastgesteld maar is verondersteld.
Omgeving	Buiten
Primaire drager	Schuin dak
Gebondenheid resten	Niet hecht
Hoeveelheid (gewicht - aantal)	<ul style="list-style-type: none"> 5,00 kg - 1 stuk
Totaal gewicht	5,00 kg
Eenvoudig bereikbaar	Ja
Identificatiemethode	Vaststelling zonder monsternamen
Opmerking	De hoeveelheid is een schatting.

- Verwijder het asbestafval.

- Eenvoudige handelingen: mag via doe-het-zelf of door werknemer(s) met opleidingsattest eenvoudige handelingen
Het materiaal kan zelf verwijderd worden of door een werknemer met opleidingsattest eenvoudige handelingen. Draag bij het uitvoeren van de werken steeds een volledige lichaamsbescherming (luchtdicht) en volgelaatsmasker met minimum een filter van het type P3.

Het geniet echter onze voorkeur dat deze verwijderd worden door een erkend asbestverwijderaar.

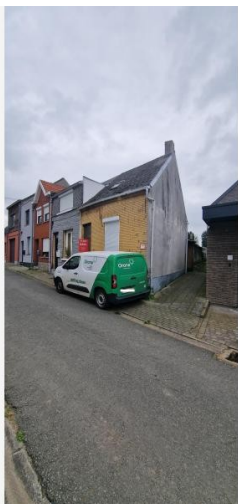
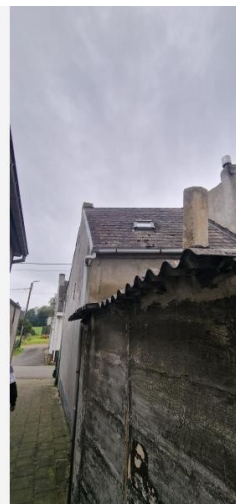
Het asbestmateriaal valt onder de mijlpaal van 2034.

Eindbeoordeling materiaalrisico	Verhoogd materiaalrisico en/of verhoogde kans op vezelvrijgave
---------------------------------	--

Gebondenheid	Categorie 1: hechtgebonden in oorsprong
Asbestsoort (vezeltype)	Crocidoliet aanwezig
Asbestconcentratie	Laag (< 50%)
Afschermingsgraad van het gehele materiaal	Geheel of deels vrij aan de buitenlucht
Toestand van het materiaal	Matig beschadigd, matig verweerd

Beschrijving	Leien hoofddak
Omgeving	Buiten
Primaire drager	Schuin dak
Asbestmateriaal	Dak- en gevelbekleding - Lei, shingle
Bindmiddel van asbestmateriaal	Cement
Gebondenheid op basis van bindmiddel	Hecht
Hoeveelheid (oppervlakte - aantal)	<ul style="list-style-type: none">• 35,00 m² - 1 stuk
Totale oppervlakte	35,00 m ²
Eenvoudig bereikbaar	Ja
Bevestigingswijze	<ul style="list-style-type: none">• Geschroefd• Genageld, geniet
Identificatiemethode	Vaststelling zonder monsternamen
Destructieve handeling voor identificatie	Nee
Opmerking	De hoeveelheid is een schatting.

- Verwijder dit asbestmateriaal zo snel mogelijk. Volg de toestand goed op.

- Eenvoudige handelingen: mag via doe-het-zelf of door werknemer(s) met opleidingsattest eenvoudige handelingen
Asbesthoudende leien kunnen zelf verwijderd worden of door werknemer(s) met opleidingsattest eenvoudige handelingen. Indien de leien genageld zijn, zijn ze moeilijk te verwijderen zonder ze te breken. Hierbij komt asbestvezel vrij! Draag bij het uitvoeren van de werken steeds een volledige lichaamsbescherming (luchtdicht) en volgelaatsmasker met minimum een filter van het type P3.

Het geniet onze voorkeur dat leien daken verwijderd worden door een erkend asbestverwijderaar.

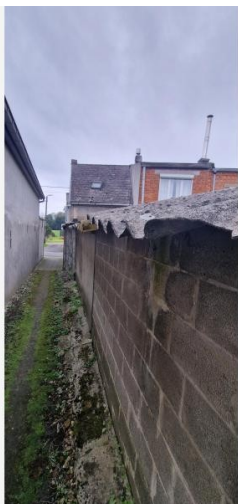
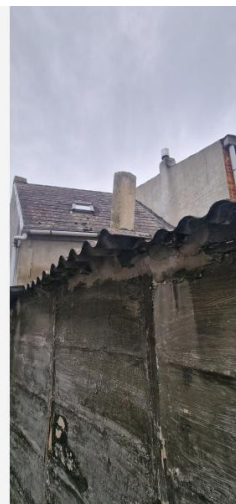
Het asbestmateriaal valt onder de mijlpaal van 2040.

Eindbeoordeling materiaalrisico	Laag materiaalrisico en/of verlaagde kans op vezelvrijgave
---------------------------------	--

Gebondenheid	Categorie 1: hechtgebonden in oorsprong
Asbestsoort (vezeltype)	Crocidoliet aanwezig
Asbestconcentratie	Laag (< 50%)
Afschermingsgraad van het gehele materiaal	Geheel of deels vrij aan de buitenlucht
Toestand van het materiaal	Licht beschadigd, licht verweerd. Intact calciumsilicaatmateriaal of categorie III 'gebondenheid'

Beschrijving	Schouw
Omgeving	Buiten
Primaire drager	Ruimteverwarming
Asbestmateriaal	Buis, koker, leiding, pijp, doorvoer
Bindmiddel van asbestmateriaal	Cement
Gebondenheid op basis van bindmiddel	Hecht
Hoeveelheid (lengte - omtrek - dikte - aantal)	<ul style="list-style-type: none">• 2,00 m - 30,00 cm - 1,00 cm - 1 stuk
Totaal volume	0,006 m ³
Eenvoudig bereikbaar	Ja
Bevestigingswijze	<ul style="list-style-type: none">• Geklemd
Identificatiemethode	Vaststelling zonder monstername
Destructieve handeling voor identificatie	Nee
Opmerking	De hoeveelheid is een schatting.

- Zorg voor een veilig beheer. Vermijd het beschadigen van het asbestmateriaal. Controleer de toestand jaarlijks op wijzigingen.

- Eenvoudige handelingen: mag via doe-het-zelf of door werknemer(s) met opleidingsattest eenvoudige handelingen
Asbesthoudende schouwen kunnen zelf verwijderd worden of door werknemer(s) met opleidingsattest eenvoudige handelingen. Draag bij het uitvoeren van de werken steeds een volledige lichaamsbescherming (luchtdicht) en volgelaatsmasker met minimum een filter van het type P3.

Het geniet onze voorkeur dat deze verwijderd worden door een erkend asbestverwijderaar.

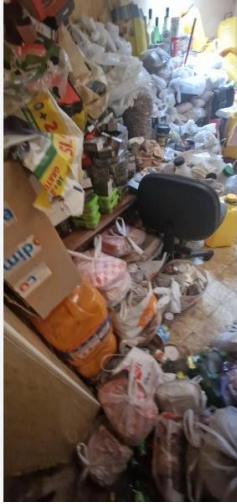
Situeringfoto

Reden: Het onderzoek kan niet uitgevoerd worden binnen de bepalingen van de Welzijnswet

Uitleg van de asbestdeskundige: De woning was gevuld met afval en kon dus maar beperkt worden geïnspecteerd.

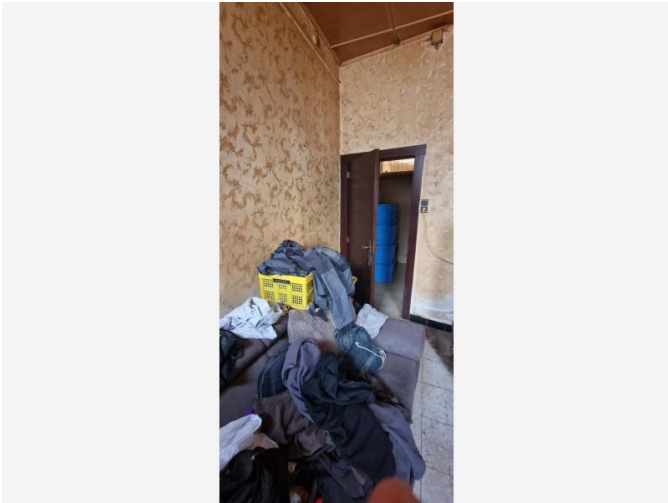
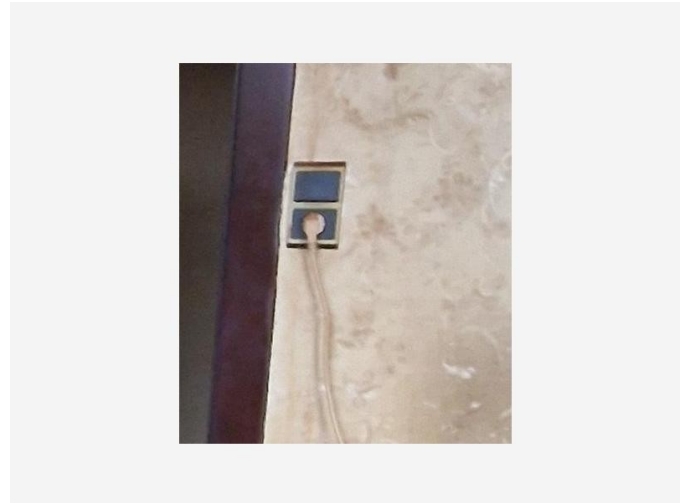
Fiche 8: Pleister muren

Geen asbest

#	Type	Referentie	Resultaat
8.1	Mengmonster	mm1	Geen asbest

Beschrijving	Pleister muren
Omgeving	Binnen
Primaire drager	Binnenwand
Bindmiddel van materiaal	Gips - kalk
Gebondenheid op basis van bindmiddel	Niet-hechtgebonden
Hoeveelheid (oppervlakte - dikte - aantal)	• 94,00 m ² - 1,00 cm - 1 stuk
Totaal volume	0,94 m ³
Identificatiemethode	Vaststelling met monstername
Destructieve handeling voor identificatie	Nee
Opmerking	De hoeveelheid is een schatting.
