# Asbestinventarisatetest

Denderstraat 38/2, 9300 Aalst

Attestnummer : 20240903-000020.002

Uitgegeven op : 03.09.2024

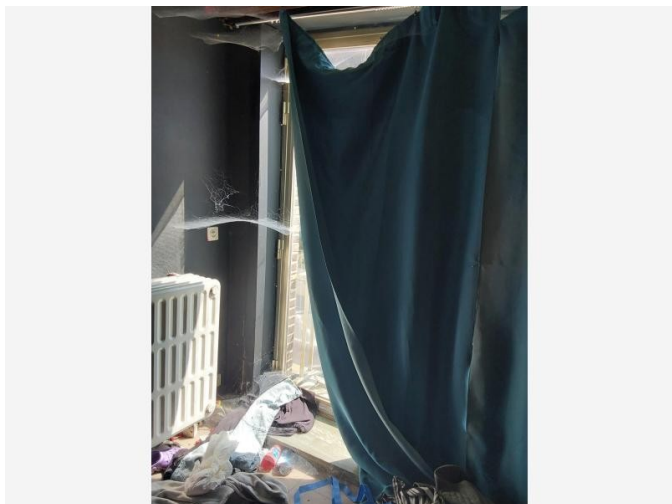
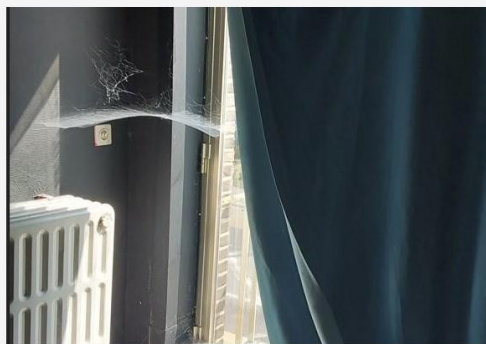
Het asbestmateriaal valt onder de mijlpaal van 2040.

Eindbeoordeling materiaalrisico	Laag materiaalrisico en/of verlaagde kans op vezelvrijgave
---------------------------------	--

Gebondenheid	Categorie 1: hechtgebonden in oorsprong
Asbestsoort (vezeltype)	Crocidoliet aanwezig
Asbestconcentratie	Laag (< 50%)
Afschermingsgraad van het gehele materiaal	Geheel of deels (ook) vrij aan de binnenlucht
Toestand van het materiaal	Onbeschadigd, niet verweerd

Beschrijving	Bakeliet - elektriciteit
Omgeving	Binnen
Primaire drager	Binnenwand
Asbestmateriaal	Plaat, paneel, tablet - Type Bakeliet
Bindmiddel van asbestmateriaal	Kunststof of -hars
Gebondenheid op basis van bindmiddel	Hecht
Hoeveelheid (oppervlakte - dikte - aantal)	• 2,30 m <sup>2</sup> - 0,30 cm - 1 stuk
Totaal volume	0,007 m <sup>3</sup>
Eenvoudig bereikbaar	Ja
Bevestigingswijze	• Verlijmd, ingegoten, versmeerd
Identificatiemethode	Vaststelling zonder monstername
Destructieve handeling voor identificatie	Nee
Opmerking	De hoeveelheid is een indicatie. Elektriciteitsmeter en stopcontacten bestaan uit bakeliet

- Zorg voor een veilig beheer. Vermijd het beschadigen van het asbestmateriaal. Controleer de toestand jaarlijks op wijzigingen.

- Eenvoudige handelingen: mag via doe-het-zelf of door werknemer(s) met opleidingsattest eenvoudige handelingen  
Asbest binnen een gebouw : In binnenruimtes mag u alleen hechtgebonden asbest verwijderen dat niet beschadigd is. Dat betekent dat het materiaal volledig intact is en er geen vrije asbestvezels zichtbaar zijn.

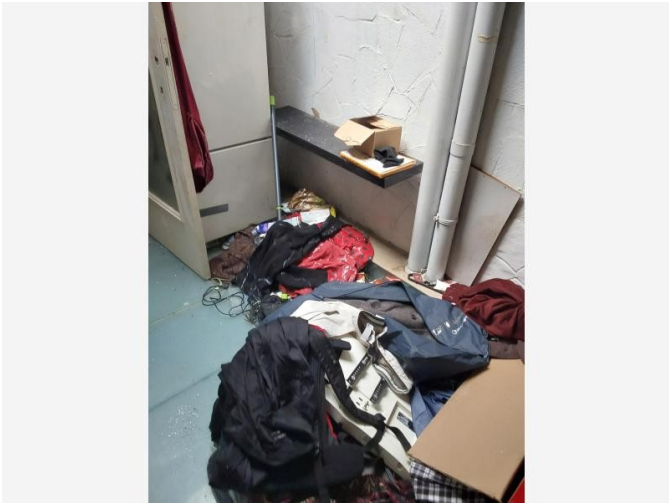
Situeringfoto

**Reden:** Het onderzoek kan niet uitgevoerd worden binnen de bepalingen van de Welzijnswet

**Uitleg van de asbestdeskundige:** In het volledige pand is er overal bouwmaterialen aanwezig van start van de bouwwerken. Er ligt over het volledige pand bouwmaterialen verspreid. Het volledige pand ligt ook bezaaid met afval en opslag van materiaal. Bij meerdere ruimtes is er ook een stuk plafond die volledig loshangt. Daarnaast bij de natte ruimtes zijn er nog restanten aanwezig van uitwerpselen. Tijdens de inspectie werden alle materialen en locaties onderzocht die op een veilige manier toegankelijk zijn.

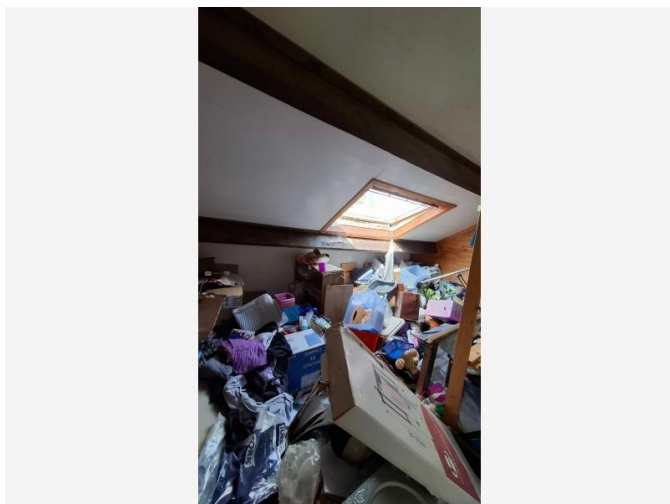
Het platte dak van de gemene delen valt onder de gemeenschap. Deze kon ook niet verder worden geïnspecteerd omdat er geen toegang is. Via het velux 3de verdiep kon niet het platte dak geïnspecteerd worden door het afval die aanwezig was op de zolder. Het behoort tot de gemene delen het platte dak.

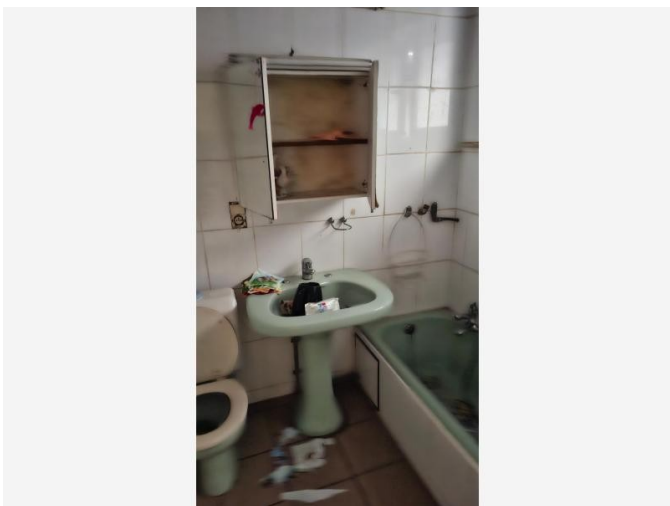
De tegels konden niet verder onderzocht worden naar verlijming van de tegel. Dit behoort tot destructief onderzoek en dit is niet noodzakelijk voor dit attest. Bij het verwijderen van de tegels moet er aandacht worden gegeven dat er mogelijks asbestverdacht lijm werd gebruikt voor de bevestiging.

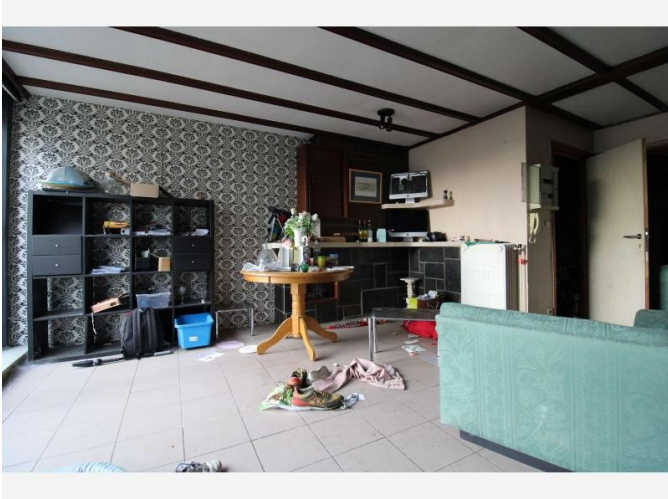
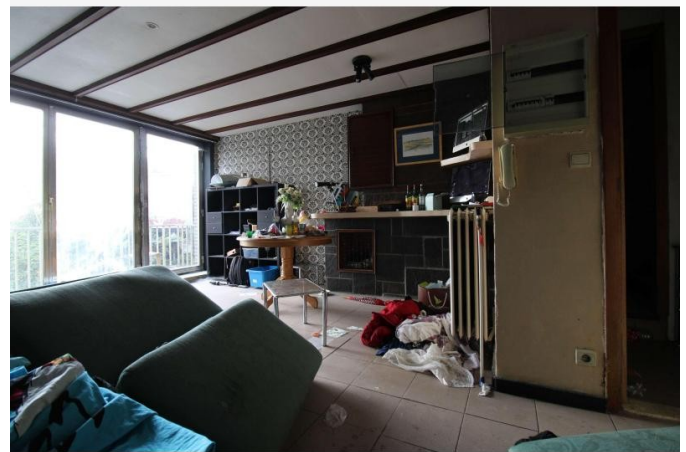
Geen asbest

#	Type	Referentie	Resultaat
6.1	Mengmonster	MM03	Geen asbest

Beschrijving	Pleisterwerk Muur
Omgeving	Binnen
Primaire drager	Binnenwand
Bindmiddel van materiaal	Gips - kalk
Gebondenheid op basis van bindmiddel	Niet-hechtgebonden
Hoeveelheid (oppervlakte - dikte - aantal)	• 106,50 m <sup>2</sup> - 1,00 cm - 1 stuk
Totaal volume	1,065 m <sup>3</sup>
Identificatiemethode	Vaststelling met monstername
Destructieve handeling voor identificatie	Nee
Opmerking	Gezien de toestand van het gebouw werd op alle ruimtes die toegankelijk waren stalen genomen voor het mengstaal zodat het staal een representatief beeld vormdt van het pand.

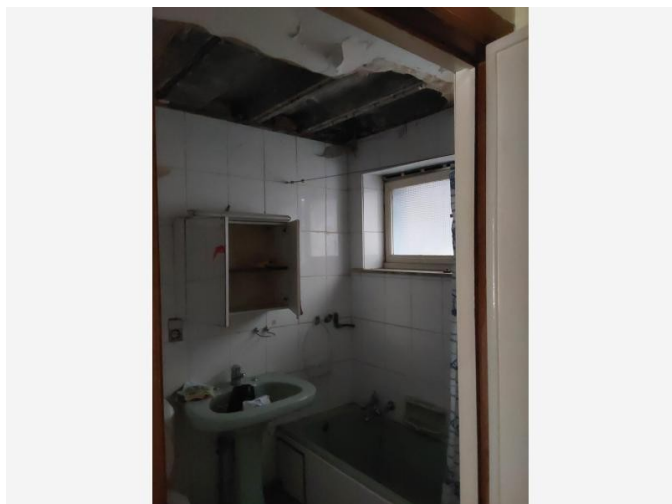
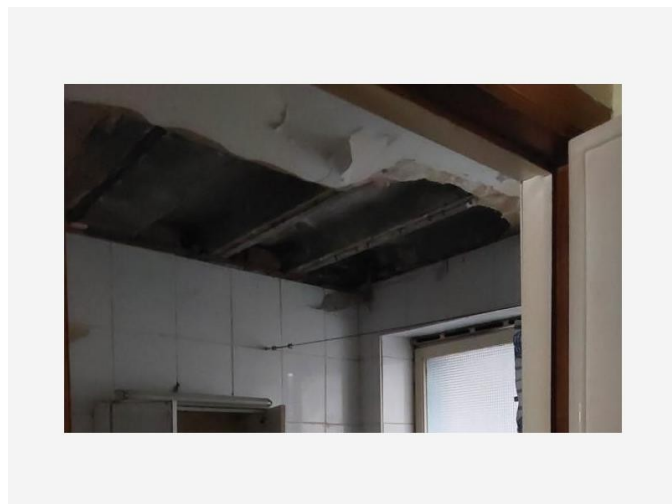
Geen asbest

#	Type	Referentie	Resultaat
7.1	Mengmonster	MM04	Geen asbest

<b>Beschrijving</b>	Pleisterwerk Plafond
<b>Omgeving</b>	Binnen
<b>Primaire drager</b>	Plafond
<b>Bindmiddel van materiaal</b>	Gips - kalk
<b>Gebondenheid op basis van bindmiddel</b>	Niet-hechtgebonden
<b>Hoeveelheid (oppervlakte - dikte - aantal)</b>	• 6,00 m <sup>2</sup> - 1,00 cm - 1 stuk
<b>Totaal volume</b>	0,06 m <sup>3</sup>
<b>Identificatiemethode</b>	Vaststelling met monsternamen
<b>Destructieve handeling voor identificatie</b>	Nee
<b>Opmerking</b>	Doordat het plafond op meerdere plaatsen afbrokkelt/naar beneden valt kon er op bepaalde plaatsen staalname pleisterwerk plafond genomen worden.
