Asbestinventarisatetest

Dirk Martensstraat 97, 9300 Aalst

Attestnummer : 20250915-000110.000

Uitgegeven op : 15.09.2025

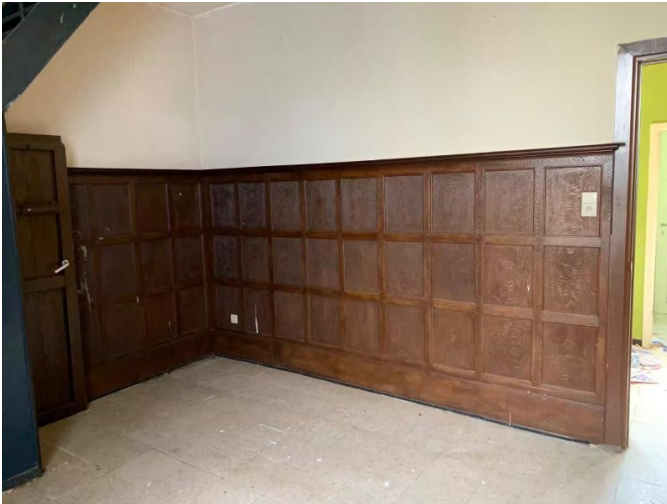
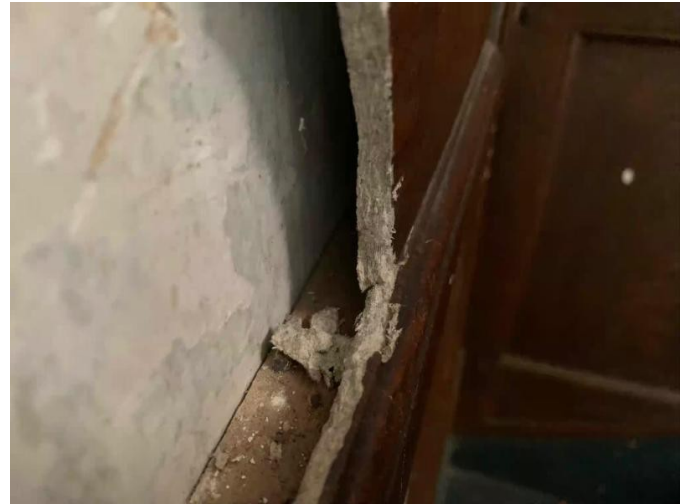
Het asbestmateriaal valt onder de mijlpaal van 2040.

De bevestigingsmethode is onduidelijk.

Eindbeoordeling materiaalrisico	Verhoogd materiaalrisico en/of verhoogde kans op vezelvrijgave
---------------------------------	--

Gebondenheid	Categorie 1: hechtgebonden in oorsprong
Asbestsoort (vezeltype)	Alleen chrysotiel
Asbestconcentratie	Laag (< 50%)
Afschermingsgraad van het gehele materiaal	Geheel of deels (ook) vrij aan de binnenlucht
Toestand van het materiaal	Matig beschadigd, matig verweerd

#	Type	Referentie	Resultaat
1.1	Puntmonster	97.0.3	Chrysotiel

Beschrijving	Lambrisering leefruimte
Omgeving	Binnen
Primaire drager	Binnenwand
Asbestmateriaal	Plaat, paneel, tablet - Generiek
Bindmiddel van asbestmateriaal	Cement
Gebondenheid op basis van bindmiddel	Hecht
Hoeveelheid (oppervlakte - dikte - aantal)	<ul style="list-style-type: none">• 30,00 m² - 0,50 cm - 1 stuk
Totaal volume	0,15 m ³
Eenvoudig bereikbaar	Ja
Bevestigingswijze	<ul style="list-style-type: none">• Verlijmd, ingegoten, versmeerd• Genageld, geniet
Identificatiemethode	Vaststelling met monstername
Destructieve handeling voor identificatie	Nee
Opmerking	In de leefruimte zijn de wanden deels bekleed met lambrisering. Er is op 1 locatie schade (vermoedelijk in het verleden aangebracht ifv inventarisatie).

- Zorg voor een veilig beheer. Vermijd het beschadigen van het asbestmateriaal. Controleer de toestand jaarlijks op wijzigingen.
- Scherm in afwachting van verwijdering het asbestmateriaal af van luchtstromingen en verstoring: bijvoorbeeld door het te verpakken, te fixeren, af te dekken, signalisatie - afbakening aan te brengen, ...

- Hermetische zone (erkend asbestverwijderaar)
Omdat de bevestigingsmethode onduidelijk is adviseren wij om deze door een erkend verwijderaar in hermetische zone te laten verwijderen. Alle werkzaamheden worden uitgevoerd in overeenstemming met de richtlijnen uit de CODEX, Boek VI, Titel 3. De werken dienen vooraf gemeld te worden, en het werkplan of de werkmethode moet ter goedkeuring worden voorgelegd aan de FOD WASO.

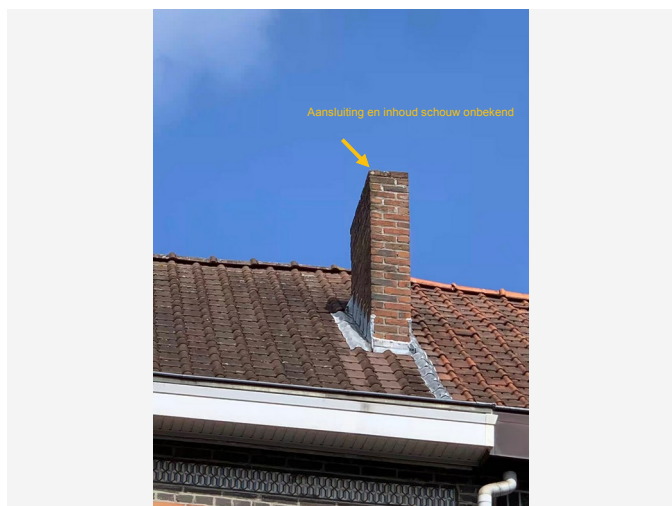
Reden: Het te onderzoeken materiaal situeert zich hoger dan 3,50 m te rekenen vanaf een veilige ondergrond

Uitleg van de asbestdeskundige: De schouw kon niet gecontroleerd worden. De aansluiting en eventuele materialen in de schouw dienen onderzocht te worden.

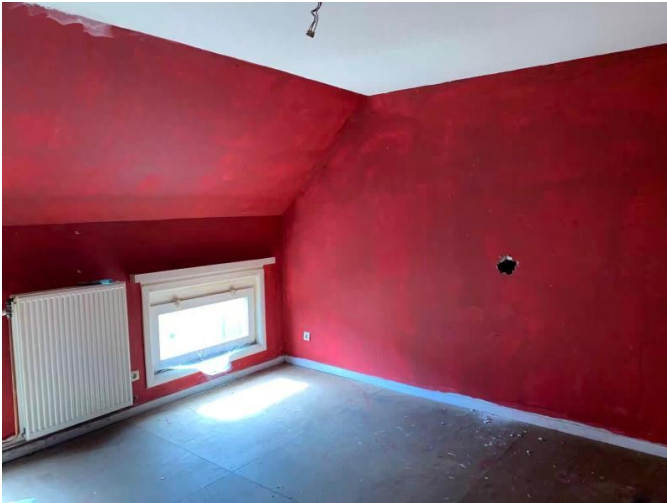
Reden: Het te onderzoeken materiaal situeert zich hoger dan 3,50 m te rekenen vanaf een veilige ondergrond

Uitleg van de asbestdeskundige: Het onderdak langs de tuinzijde kon onderzocht worden en is niet-asbestverdacht. Langs de straatzijde is het onderdak niet zichtbaar (afwerking met gipskarton) en dient dit nog onderzocht te worden. Zie ook adviesfiche

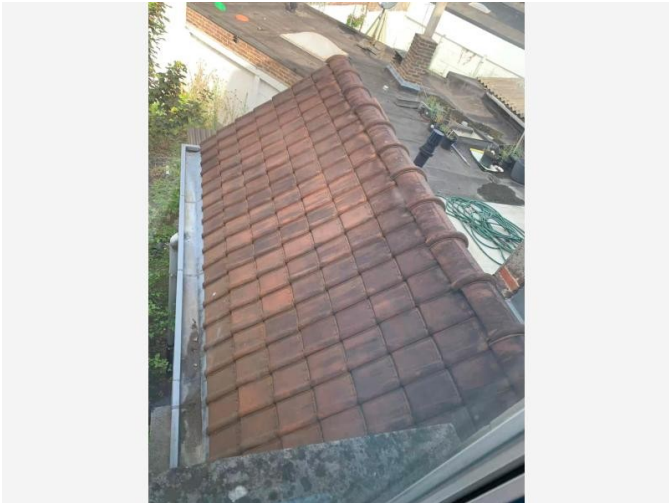
Reden: Het te onderzoeken materiaal situeert zich hoger dan 3,50 m te rekenen vanaf een veilige ondergrond

Uitleg van de asbestdeskundige: Het onderdak van de aanbouw kon niet onderzocht worden (langs de binnenzijde afgewerkt met gipskarton, langs de buitenzijde geen veilige locatie om een dakpan op te tillen.

Bij renovatie of sloop dient dit nader onderzocht te worden.

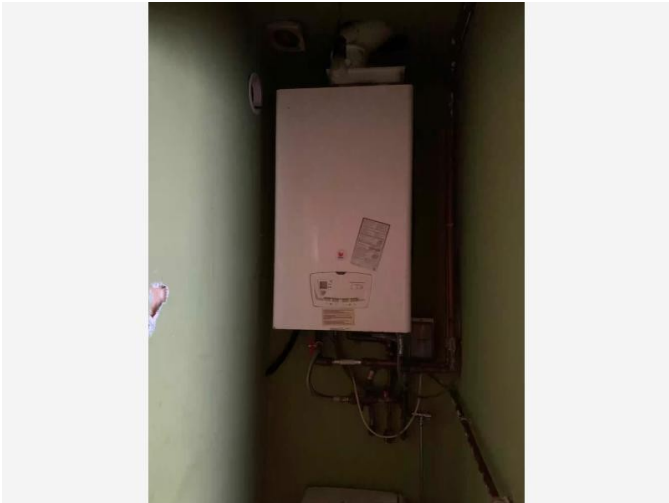
In de woning is er een installatie aanwezig voor de aanmaak van het sanitair warm water (badkamer en keuken). Op basis van het type, fabrikant en leeftijd kunnen we vaststellen dat deze te recent is en geen asbestverdachte materialen bevatten.

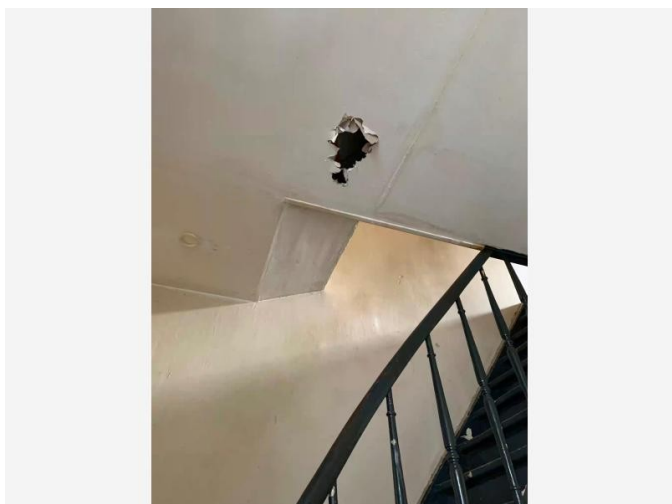
Fiche 6: Afwerking plafonds met niet-asbestverdachte materialen

Diverse plafonds zijn afgewerkt met niet-asbestverdachte materialen (oa gipskarton). Op locaties waar deze beschadigd zijn werd er pleisterwerk aangetroffen. Bij renovatie of sloop dient dit eventueel bijkomend onderzocht te worden.

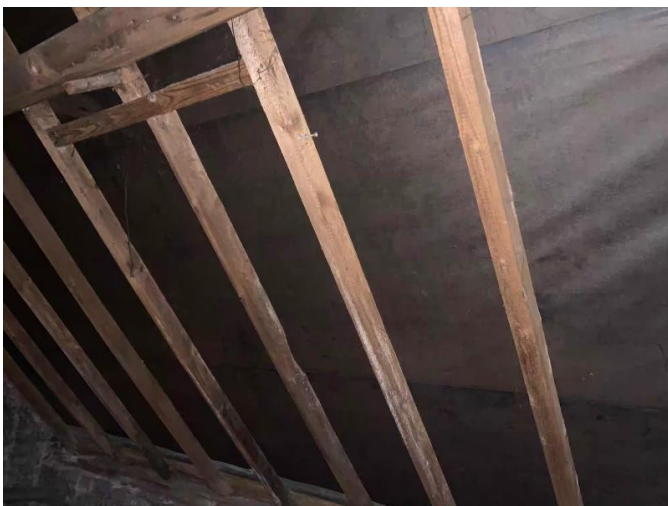
Het onderdak langs de tuinzijde kon onderzocht worden en is niet-asbestverdacht. Langs de straatzijde is het onderdak niet zichtbaar (afwerking met gipskarton) en dient dit nog onderzocht te worden. Zie beperkingsfiche

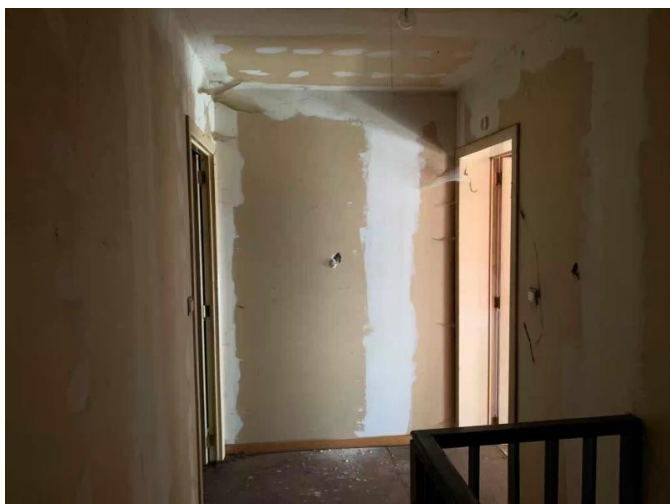
Fiche 8: Afwerking wanden met niet-asbestverdachte materialen

Diverse wanden zijn afgewerkt met niet-asbestverdachte materialen (oa gipskarton). Op locaties waar deze beschadigd zijn werd er pleisterwerk aangetroffen. Bij renovatie of sloop dient dit eventueel bijkomend onderzocht te worden.

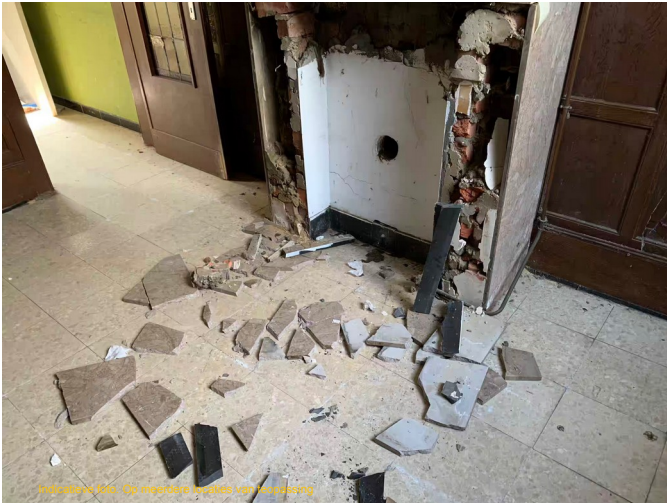
In de woning zijn er diverse materialen beschadigd, vermoedelijk in het kader van een destructieve asbestinventaris. De aangebrachte schade is dus niet uitgevoerd binnen de inspanningen voor dit AIA. De eventuele destructieve inventaris is niet ter beschikking gesteld.

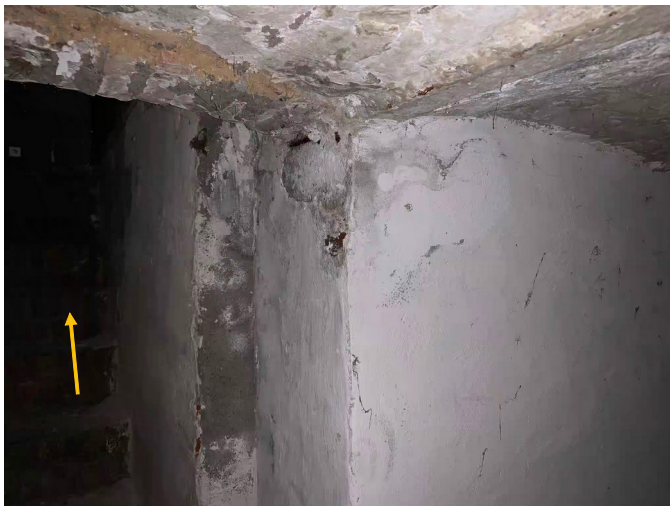
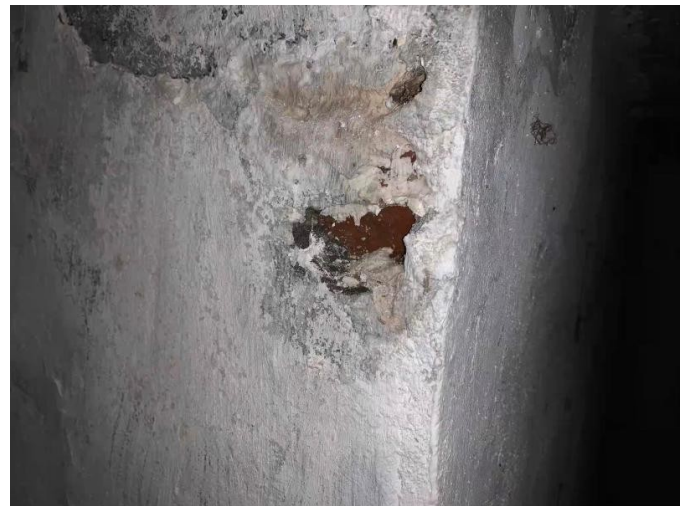
Geen asbest

#	Type	Referentie	Resultaat
10.1	Mengmonster	97.-1.1	Geen asbest

Beschrijving	Cementering wanden kelder
Omgeving	Binnen
Primaire drager	Binnenwand
Bindmiddel van materiaal	Cement
Gebondenheid op basis van bindmiddel	Hecht
Hoeveelheid (gewicht - aantal)	<ul style="list-style-type: none">• 100,00 kg - 1 stuk
Totaal gewicht	100,00 kg
Identificatiemethode	Vaststelling met monsternamen
Destructieve handeling voor identificatie	Nee
Opmerking	Het betreft de wanden in de kelder waar een laag cementpleister is aangebracht

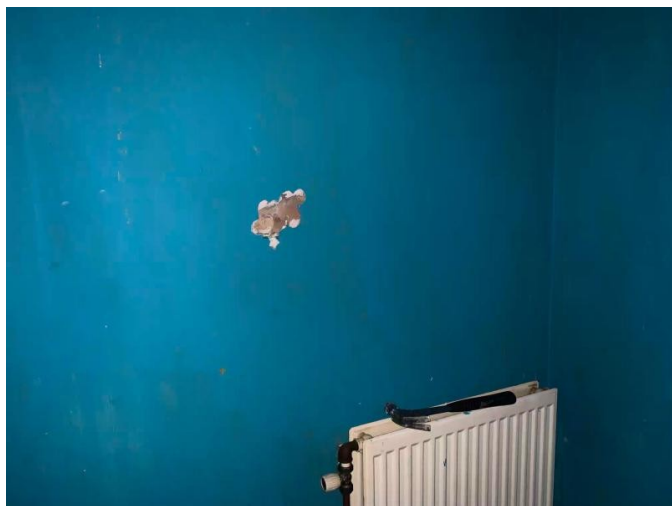
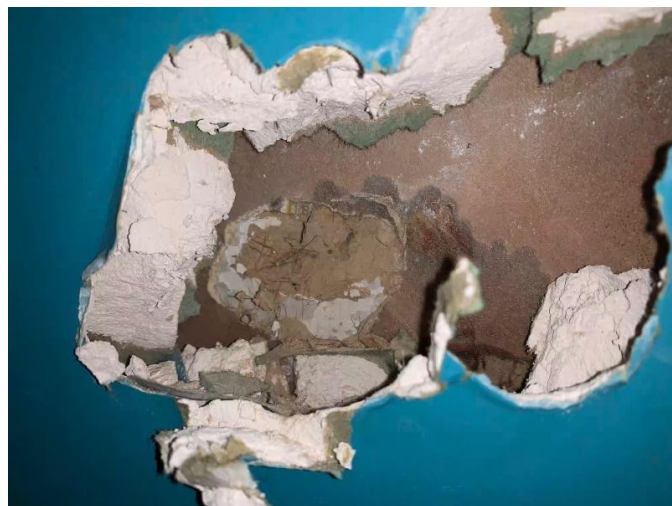
Geen asbest

#	Type	Referentie	Resultaat
11.1	Puntmonster	97.0.4	Geen asbest

Beschrijving	Wandbeplating
Omgeving	Binnen
Primaire drager	Binnenwand
Bindmiddel van materiaal	Gips - kalk
Gebondenheid op basis van bindmiddel	Niet-hechtgebonden
Hoeveelheid (gewicht - aantal)	• 1.000,00 kg - 1 stuk
Totaal gewicht	1.000,00 kg
Identificatiemethode	Vaststelling met monsternamen
Destructieve handeling voor identificatie	Nee
Opmerking	Vanwege de grote hoeveelheid wand-en plafondbeplating werd deze voor de zekerheid bemonsterd.

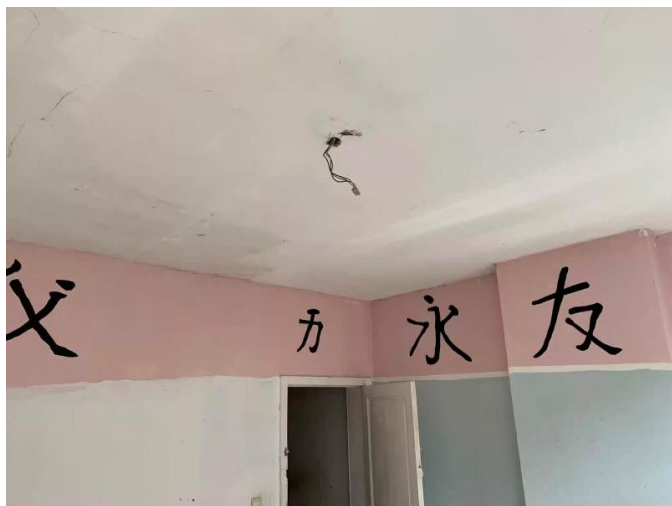
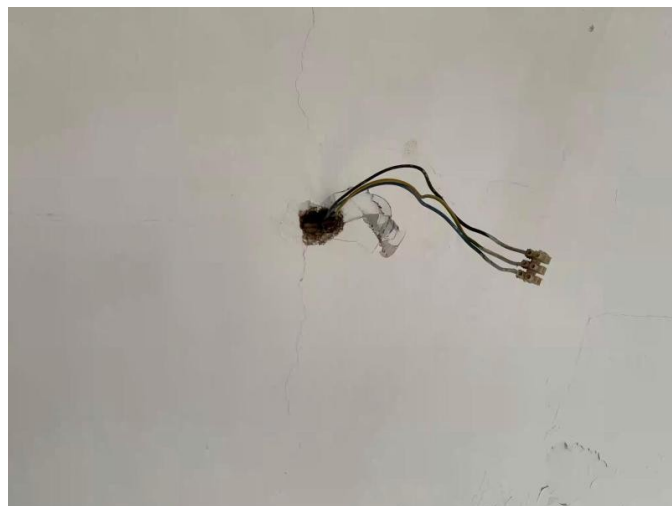
Fiche 12: Pleisterwerk plafonds

Geen asbest

#	Type	Referentie	Resultaat
12.1	Mengmonster	97.0.2	Geen asbest

Beschrijving	Pleisterwerk plafonds
Omgeving	Binnen
Primaire drager	Plafond
Bindmiddel van materiaal	Gips - kalk
Gebondenheid op basis van bindmiddel	Niet-hechtgebonden
Hoeveelheid (oppervlakte - dikte - aantal)	• 70,00 m ² - 1,00 cm - 1 stuk
Totaal volume	0,70 m ³
Identificatiemethode	Vaststelling met monsternamen
Destructieve handeling voor identificatie	Nee
Opmerking	<p>Het pleisterwerk op de plafonds is afwijkend bemonsterd volgens de richtlijnen uit het inspectieprotocol.</p> <p>Hierbij volgt een beschrijving van de locaties waar de bemonstering heeft plaatsgevonden in de vier verplichte ruimtes:</p> <p>Natte ruimte: geen pleisterwerk aanwezig</p> <p>Individuele ruimte: 2 slaapkamers op het 1e verdiep</p> <p>Stookruimte / CV-ruimte: er is geen CV-stookruimte aanwezig. Daar waar de ketel hangt zijn de plafonds afgewerkt met gipskarton.</p> <p>Traphal: In de traphal op het gelijkvloers (in een opening van de onderliggende gipskarton).</p> <p>Alle plafonds zijn bepleisterd maar er is op vele locaties gipskarton voor en het pleisterwerk is dus niet bereikbaar. De stalen werden genomen op locaties waar er reeds schade was.</p>

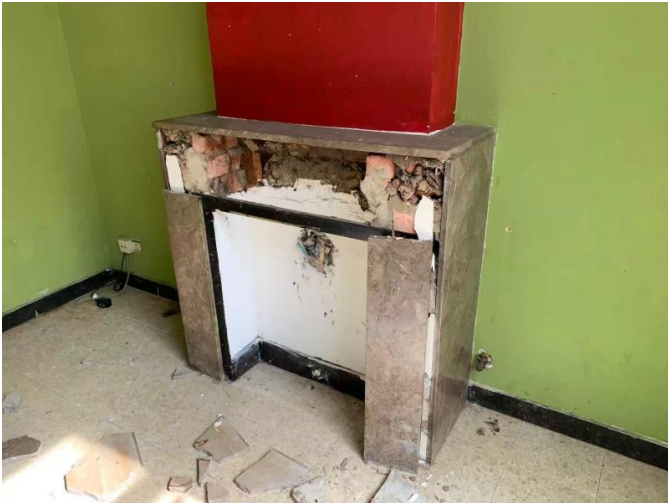
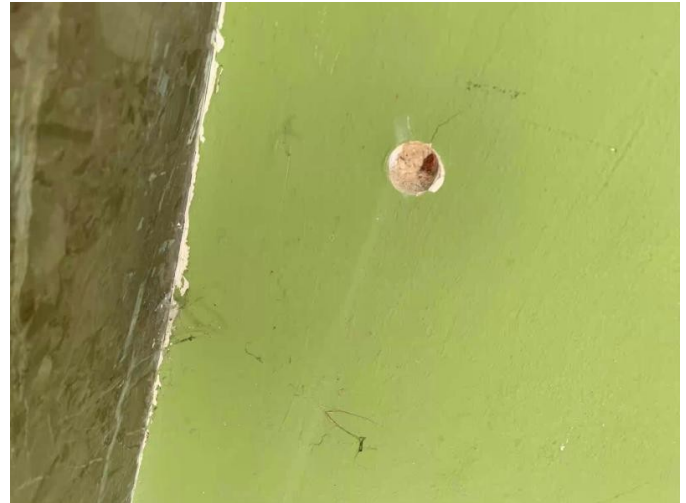
Fiche 13: Pleisterwerk wanden

Geen asbest

#	Type	Referentie	Resultaat
13.1	Mengmonster	97.0.1	Geen asbest

Beschrijving	Pleisterwerk wanden
Omgeving	Binnen
Primaire drager	Binnenwand
Bindmiddel van materiaal	Gips - kalk
Gebondenheid op basis van bindmiddel	Niet-hechtgebonden
Hoeveelheid (oppervlakte - dikte - aantal)	• 250,00 m ² - 1,00 cm - 1 stuk
Totaal volume	2,50 m ³
Identificatiemethode	Vaststelling met monsternamen
Destructieve handeling voor identificatie	Nee
Opmerking	<p>Het pleisterwerk op de muren is afwijkend bemonsterd volgens de richtlijnen uit het inspectieprotocol.</p> <p>Hierbij volgt een beschrijving van de locaties waar de bemonstering heeft plaatsgevonden in de vier verplichte ruimtes:</p> <p>Natte ruimte: badkamer</p> <p>Individuele ruimte: leefruimte gelijkvloers</p> <p>Stookruimte / CV-ruimte: er is geen CV-stookruimte aanwezig. Daar waar de ketel hangt zijn de wanden afgewerkt met gipskarton.</p> <p>Traphal: In de traphal naar het 1e verdiep</p> <p>Alle wanden zijn bepleisterd maar er is op vele locaties gipskarton voor en het pleisterwerk is dus niet bereikbaar. De stalen werden genomen op locaties waar er reeds schade was.</p>

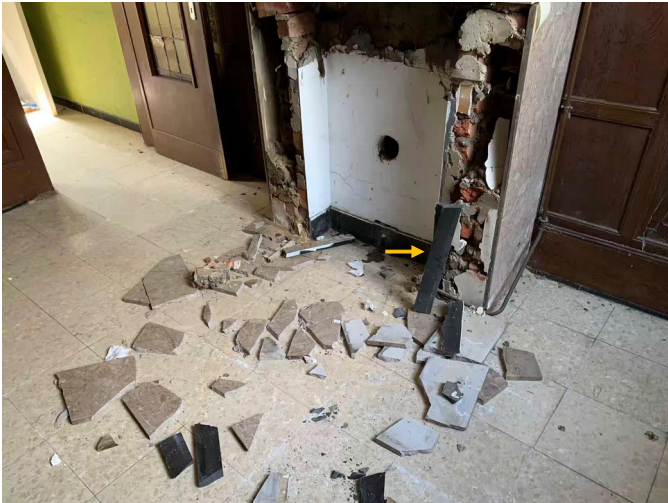
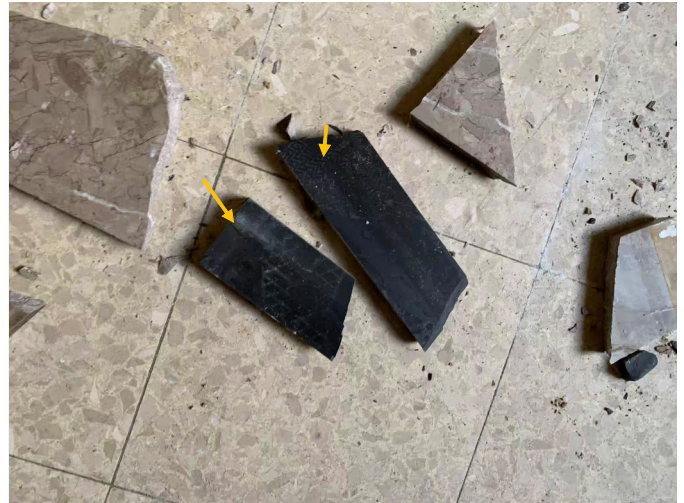
Geen asbest

#	Type	Referentie	Resultaat
14.1	Puntmonster	97.0.5	Geen asbest

Beschrijving	Bekleding schouw - zwarte steen
Omgeving	Binnen
Primaire drager	Ruimteverwarming
Bindmiddel van materiaal	Cement
Gebondenheid op basis van bindmiddel	Hecht
Hoeveelheid (oppervlakte - dikte - aantal)	• 1,00 m ² - 2,00 cm - 1 stuk
Totaal volume	0,02 m ³
Identificatiemethode	Vaststelling met monstername
Destructieve handeling voor identificatie	Nee
Opmerking	In de leefruimtes staan er diverse schouwafwerkingen. De zwarte afwerking lijkt een kunststeen en werd voor de zekerheid bemonsterd.
