Asbestinventarisatetest

Groenstraat 234, 9300 Aalst

Attestnummer : 20250911-000209.000

Uitgegeven op : 11.09.2025

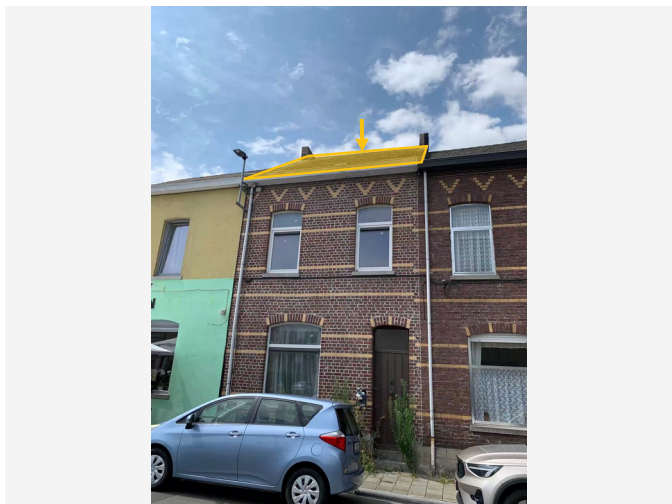
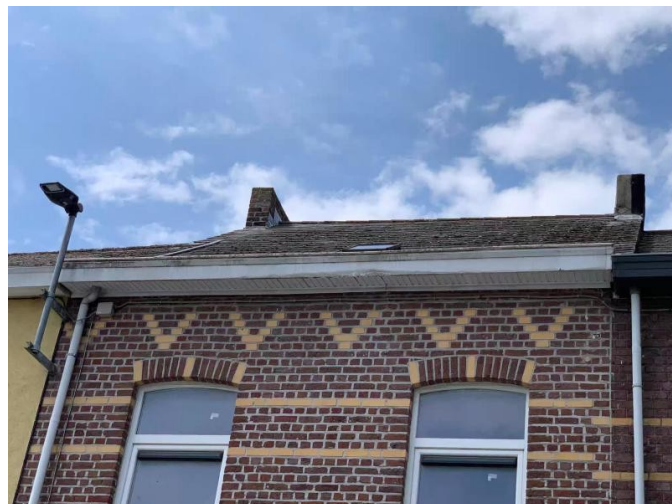
Het asbestmateriaal valt onder de mijlpaal van 2034.

Eindbeoordeling materiaalrisico	Verhoogd materiaalrisico en/of verhoogde kans op vezelvrijgave
---------------------------------	--

Gebondenheid	Categorie 1: hechtgebonden in oorsprong
Asbestsoort (vezeltype)	Crocidoliet aanwezig
Asbestconcentratie	Laag (< 50%)
Afschermingsgraad van het gehele materiaal	Geheel of deels vrij aan de buitenlucht
Toestand van het materiaal	Matig beschadigd, matig verweerd

Beschrijving	Leien dakbedekking
Omgeving	Buiten
Primaire drager	Schuin dak
Asbestmateriaal	Dak- en gevelbekleding - Lei, shingle
Bindmiddel van asbestmateriaal	Cement
Gebondenheid op basis van bindmiddel	Hecht
Hoeveelheid (oppervlakte - aantal)	<ul style="list-style-type: none">80,00 m² - 1 stuk
Totale oppervlakte	80,00 m ²
Eenvoudig bereikbaar	Ja
Bevestigingswijze	<ul style="list-style-type: none">Genageld, geniet
Identificatiemethode	Vaststelling zonder monsternamen
Destructieve handeling voor identificatie	Nee
Opmerking	Het betreft de dakbedekking van de woning. Langs de binnenzijde kon deze niet bemonsterd worden aangezien de zolder langs de binnenzijde afgewerkt is.

Verwijderen

- Zorg voor een veilig beheer. Vermijd het beschadigen van het asbestmateriaal. Controleer de toestand jaarlijks op wijzigingen.
- Voer bijkomende staalname(s) uit.

- Eenvoudige handelingen: mag via doe-het-zelf of door werknemer(s) met opleidingsattest eenvoudige handelingen
Eenvoudige handelingen: mag via doe-het-zelf of door werknemer(s) met opleidingsattest eenvoudige handelingen Deze toepassingen zoveel mogelijk in 1 geheel laten (loswrikken met fixatie) en demonteren zonder te beschadigen.

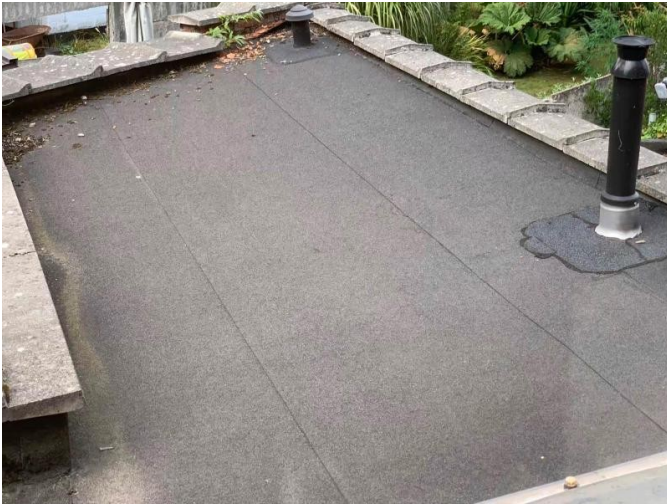
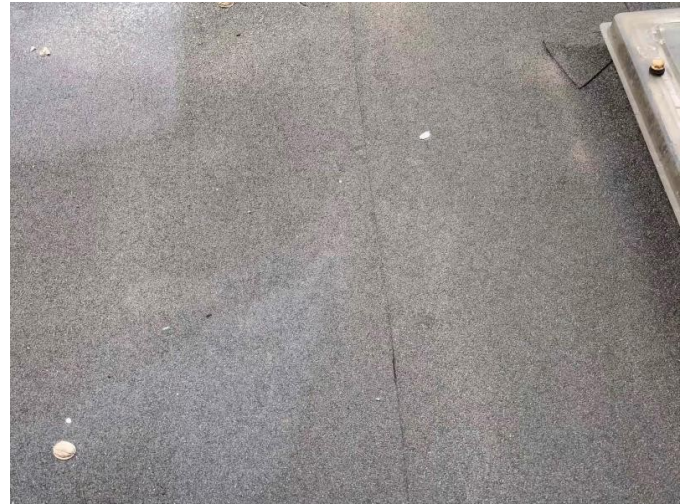
Het asbestmateriaal valt onder de mijlpaal van 2040.

Eindbeoordeling materiaalrisico	Laag materiaalrisico en/of verlaagde kans op vezelvrijgave
---------------------------------	--

Gebondenheid	Categorie 1: hechtgebonden in oorsprong
Asbestsoort (vezeltype)	Alleen chrysotiel
Asbestconcentratie	Laag (< 50%)
Afschermingsgraad van het gehele materiaal	Geheel of deels vrij aan de buitenlucht
Toestand van het materiaal	Licht beschadigd, licht verweerd. Intact calciumsilicaatmateriaal of categorie III 'gebondenheid'

Beschrijving	Roofing aanbouw
Omgeving	Buiten
Primaire drager	Plat dak
Asbestmateriaal	Dak- en gevelbekleding - Roofing
Bindmiddel van asbestmateriaal	Bitumen (roofing, teer, asfalt)
Gebondenheid op basis van bindmiddel	Hecht
Hoeveelheid (oppervlakte - aantal)	<ul style="list-style-type: none">• 20,00 m² - 1 stuk
Totale oppervlakte	20,00 m ²
Eenvoudig bereikbaar	Ja
Bevestigingswijze	<ul style="list-style-type: none">• Verlijmd, ingegoten, versmeerd
Identificatiemethode	Vaststelling zonder monstername Motivatie: Groot risico op structurele gevolgschade (lekschade, werking installatie,...)
Destructieve handeling voor identificatie	Nee
Opmerking	Op de aanbouw ligt er een roofing dakbedekking (visueel relatief recent). Om (lek)schade te voorkomen werd er geen staalname uitgevoerd en dient deze toepassing momenteel als asbestverdacht opgenomen te worden. Bij renovatie of sloop dient dit bemonsterd te worden met extra aandacht voor de onderliggende lagen.

Zorgvuldig beheren

- Zorg voor een veilig beheer. Vermijd het beschadigen van het asbestmateriaal. Controleer de toestand jaarlijks op wijzigingen.
- Voer bijkomende staalname(s) uit.

- Eenvoudige handelingen: mag via doe-het-zelf of door werknemer(s) met opleidingsattest eenvoudige handelingen
Aangezien de toepassing momenteel enkel als asbestverdacht is opgenomen, is het aangewezen om eerst een staalname uit te voeren (met extra aandacht voor de onderliggende lagen) voor over te gaan tot verwijdering OF de materialen als asbesthoudend te beschouwen. Deze toepassingen zoveel mogelijk in 1 geheel laten. Gezien de complexiteit van de werken is het afgeraden aan doe-het-zelvers om deze toepassing zelf te verwijderen. Wij adviseren om dit minimaal onder eenvoudige handelingen te laten verwijderen (opgeleid personeel of erkend verwijderaar).

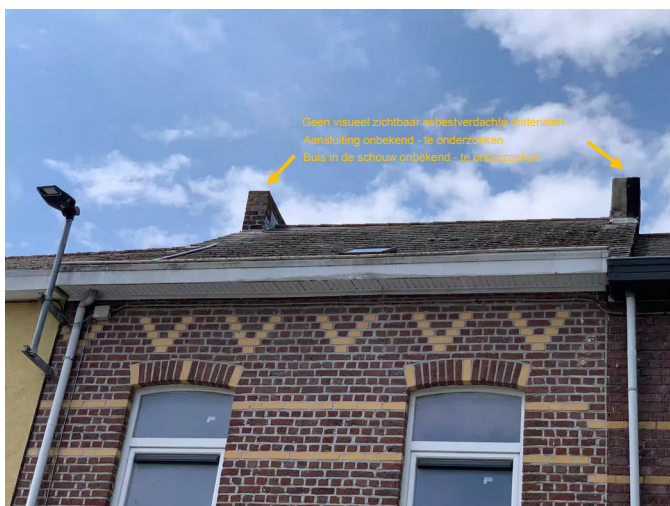
Situeringfoto

Tijdelijke beperking

Reden: Het te onderzoeken materiaal situeert zich hoger dan 3,50 m te rekenen vanaf een veilige ondergrond

Uitleg van de asbestdeskundige: De zichtbare delen van de rookafvoer betreft een niet-asbesthoudende / niet asbestverdacht materiaal. De aansluiting aan de schouw en de eventuele buis in de schouw zijn onbereikbaar vanwege de hoogte en kunnen niet onderzocht worden. Bij renovatie of sloop dient dit nader onderzocht te worden.

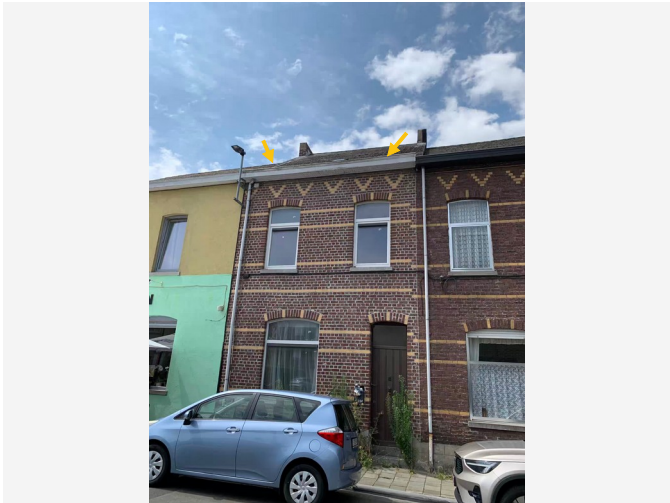
Situeringfoto

Tijdelijke beperking

Reden: Het te onderzoeken materiaal situeert zich hoger dan 3,50 m te rekenen vanaf een veilige ondergrond

Uitleg van de asbestdeskundige: De dakgoot bevindt zich op >3,5m en de afwerking langs de dakzijde kan niet onderzocht worden (het dakraam kan niet meer open). Mogelijk liggen hier resten van de leien dakbedekking (bv mosdeeltjes) in die verontreinigd zijn en dus asbesthoudend. Mogelijk is ook de afwerking van de dakgoot zelf asbestverdacht (bv roofing). Bij renovatie of sloop dient dit onderzocht te worden.

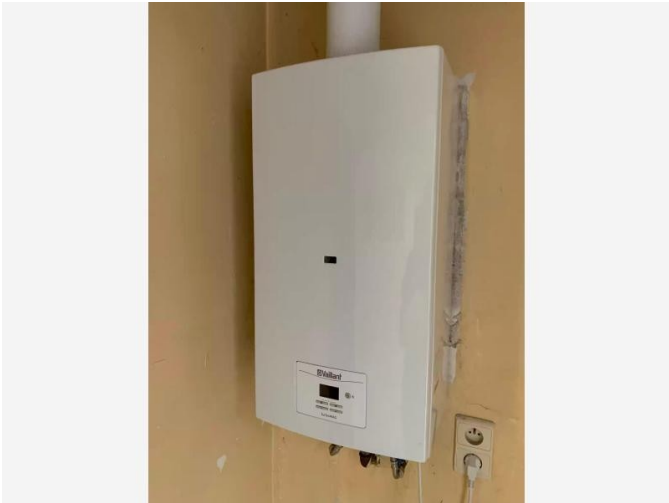
Vrije foto

In de woning is er een installatie aanwezig voor de aanmaak van het sanitair warm water (badkamer en keuken). Op basis van het type, fabrikant en leeftijd kunnen we vaststellen dat deze te recent is en geen asbestverdachte materialen bevat.

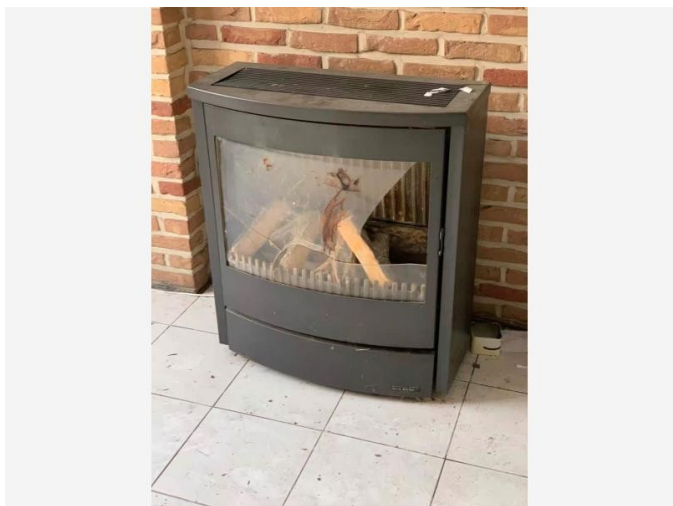
Vrije foto

In de leefruimte staat een verwarmingstoestel met een koord. Visueel werd deze als niet-verdacht beoordeeld.

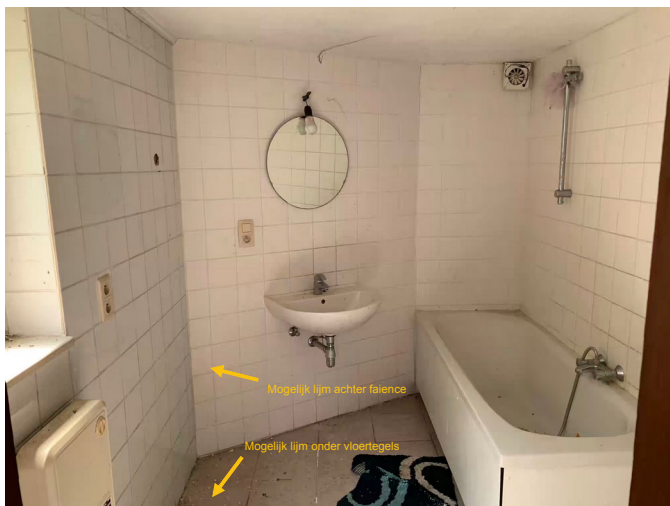
Vrije foto

Verspreid over de woning zijn er diverse tegelmaterialen aanwezig (vloeren, plinten en faiencetegels). Bij renovatie of sloop dient er bijkomende aandacht te zijn voor de eventuele lijmlagen die zich hier achter kunnen bevinden. Deze lijmlagen dienen bijkomend onderzocht te worden.

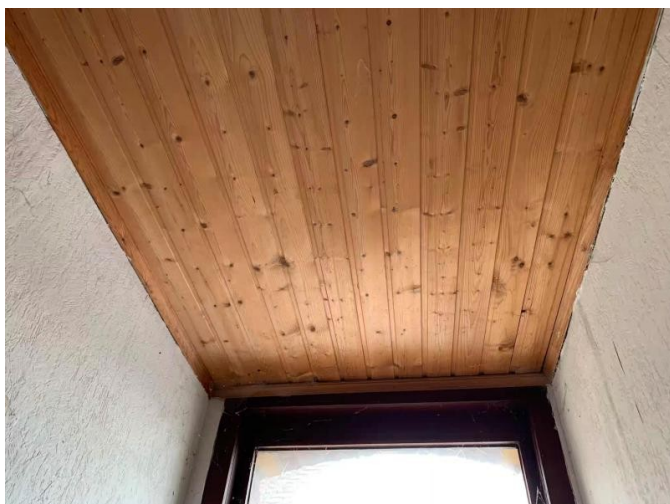
Vrije foto

Diverse plafonds zijn afgewerkt met niet-asbestverdachte materialen (oa gipskarton of houten lamellen). Het is echter niet uitgesloten dat zich hier nog andere, oudere materialen achter bevinden (bv pleisterwerk). Bij renovatie of sloop is het aangewezen om aanvullend, destructief onderzoek uit te voeren.

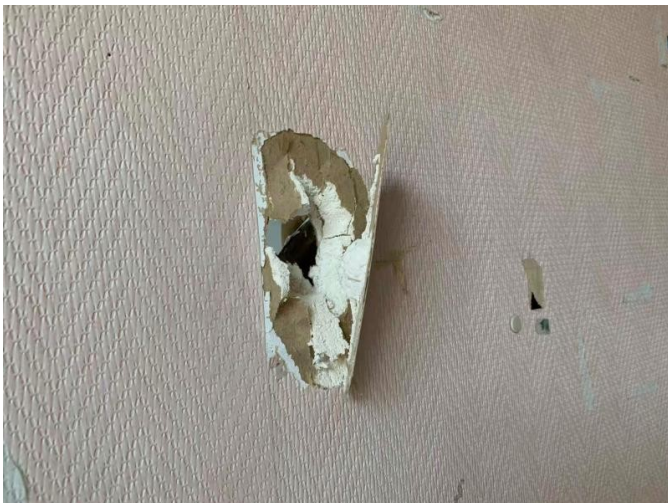
Vrije foto

Diverse wanden zijn afgewerkt met niet-asbestverdachte materialen (oa gipskarton). Het is echter niet uitgesloten dat zich hier nog andere, oudere materialen achter bevinden (bv pleisterwerk). Bij renovatie of sloop is het aangewezen om aanvullend, destructief onderzoek uit te voeren.

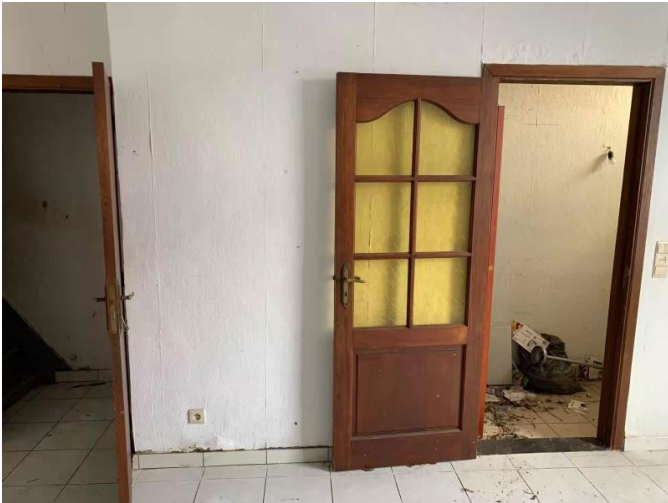
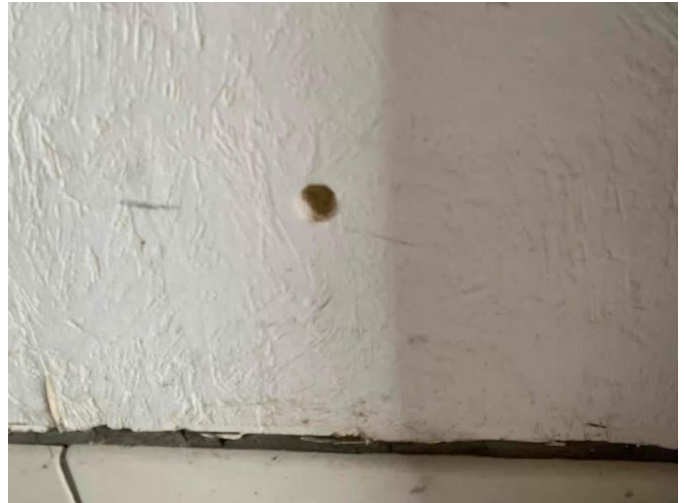
Fiche 10: Pleisterwerk wanden

Geen asbest

#	Type	Referentie	Resultaat
10.1	Mengmonster	234.0.1	Geen asbest

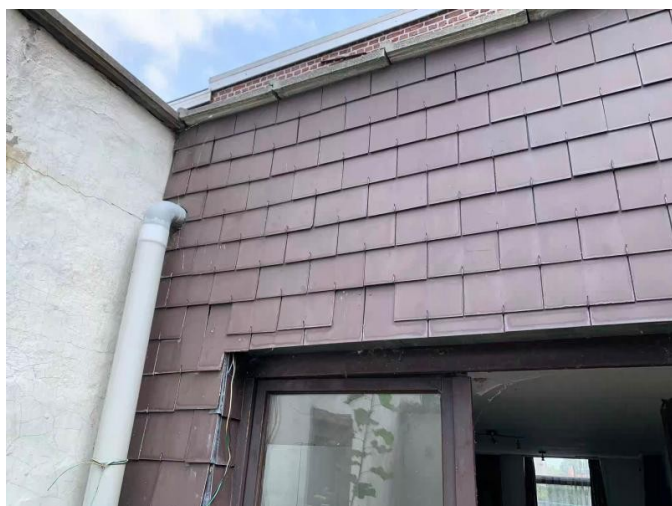
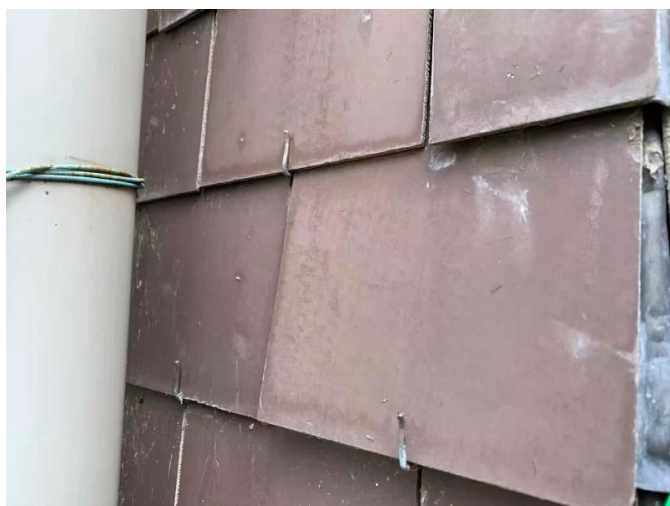
Fiche 11: Leien gevelbekleding

Geen asbest

#	Type	Referentie	Resultaat
11.1	Puntmonster	234.0.5	Geen asbest

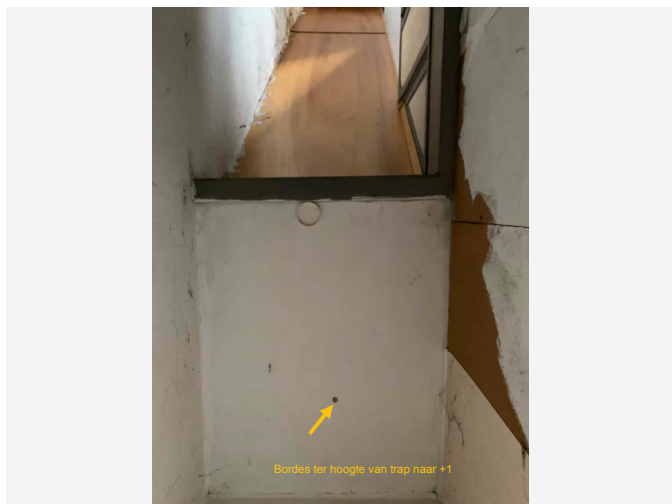
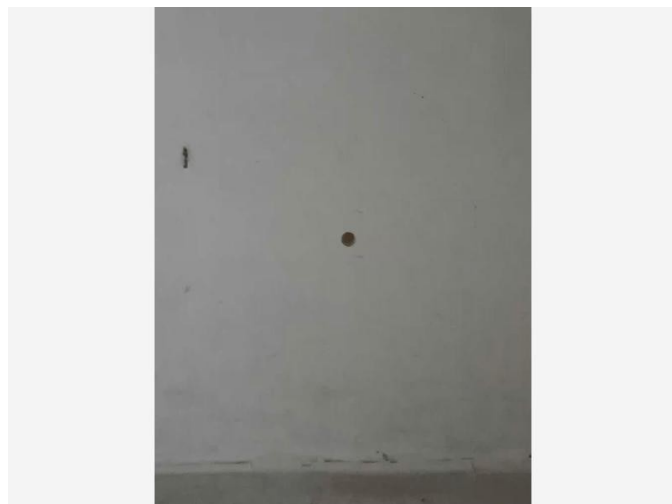
Geen asbest

#	Type	Referentie	Resultaat
12.1	Mengmonster	234.0.2	Geen asbest

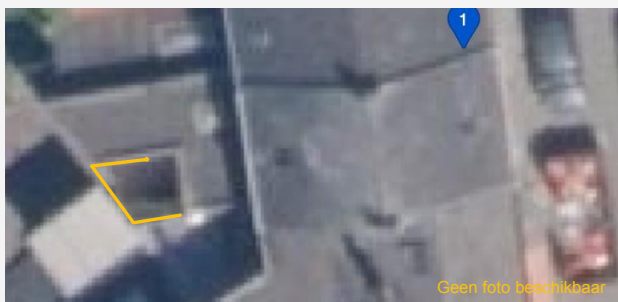
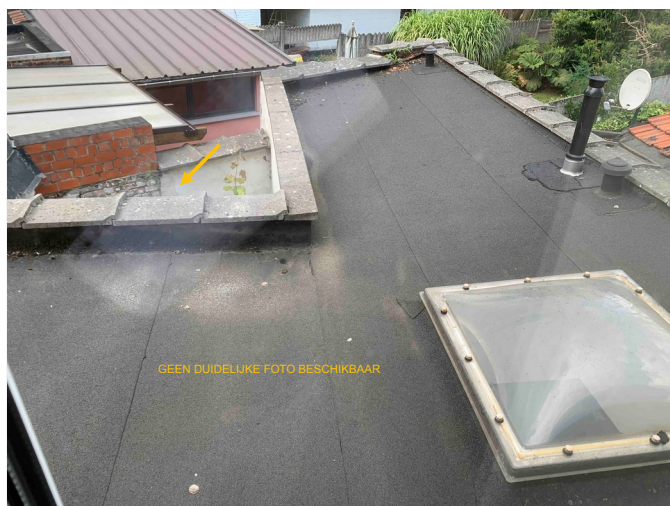
Fiche 13: Cementering gevels

Geen asbest

#	Type	Referentie	Resultaat
13.1	Mengmonster	234.0.3	Geen asbest

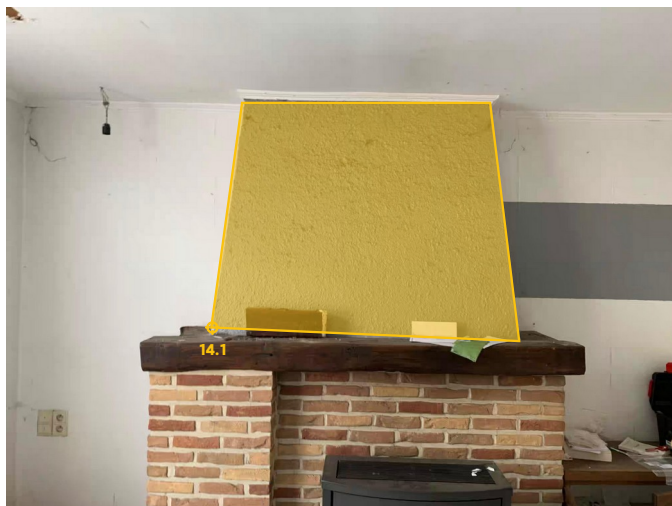
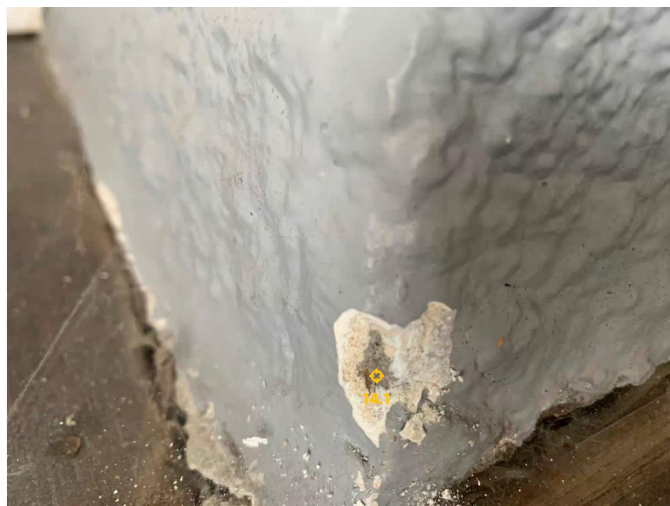
Fiche 14: Cementering schouw

Geen asbest

#	Type	Referentie	Resultaat
14.1	Mengmonster	234.0.4	Geen asbest

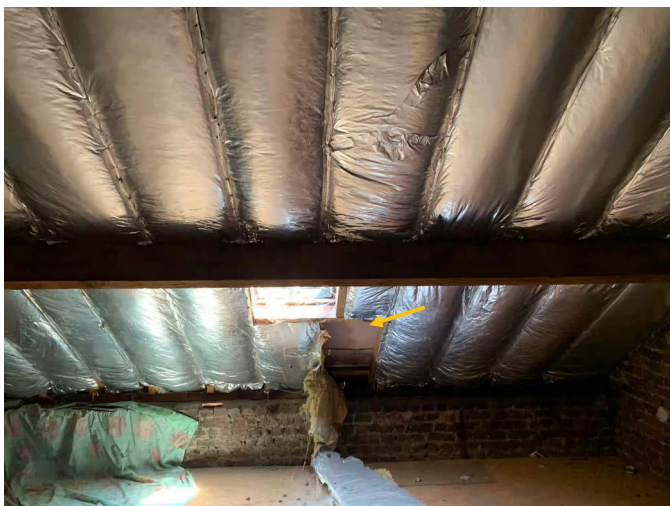
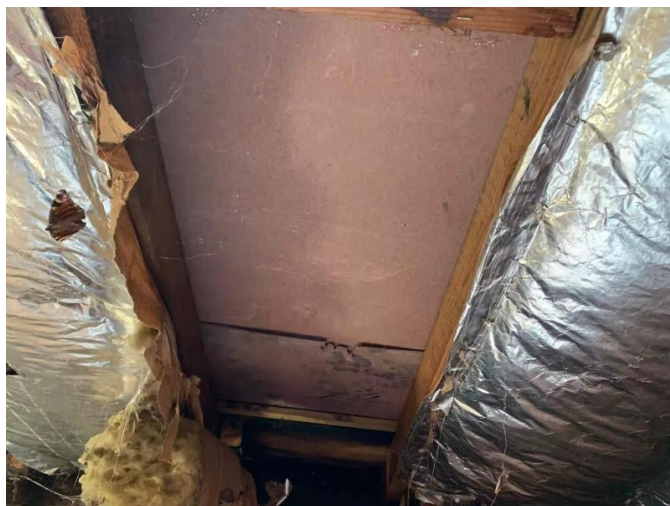
Fiche 15: Onderdak

Geen asbest

#	Type	Referentie	Resultaat
15.1	Puntmonster	234.2.1	Geen asbest

Beschrijving	Onderdak
Omgeving	Binnen
Primaire drager	Schuin dak
Bindmiddel van materiaal	Cement
Gebondenheid op basis van bindmiddel	Hecht
Hoeveelheid (oppervlakte - dikte - aantal)	• 90,00 m ² - 0,50 cm - 1 stuk
Totaal volume	0,45 m ³
Identificatiemethode	Vaststelling met monstername
Destructieve handeling voor identificatie	Nee
Opmerking	Het betreft het onderdak dat zich onder de leien dakbedekking bevindt. Deze kon slechts zeer lokaal onderzocht worden op een locatie waar de isolatie reeds beschadigd was. We kunnen niet uitsluiten dat er zich eventueel andere types onderdak bevinden onder de isolatie. Bij renovatie of sloop nadere aandacht vereist!
